# Pré-rapport de repérage amiante avant réalisation de travaux dans un immeuble bâti

**Rapport N° :** 27073212/S1/1/AM-RTV\_V1**Rédigé le :** 05/09/2025**Référence au programme de travaux :**

**CASERNE DE SOISSONS**

**BAT 003**

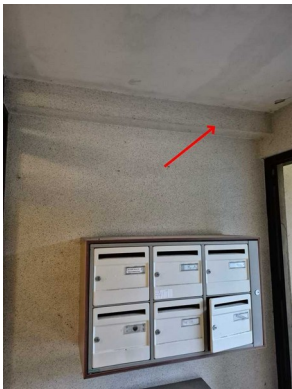
| P7 | ZPSO 4 |

| P7 | ZPSO 4 |
|---|---|
| Bâtiment 3 - Entrée E -> RdC -> SAS d'entrée | |
| Poutres -> Enduits projetés (Liste B) | |

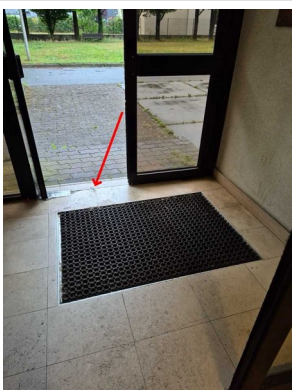
| P1 | ZPSO 1 |

| P1 | ZPSO 1 |
|---|---|
| Bâtiment 3 - Entrée E -> RdC -> SAS d'entrée | |
| Revêtements de sol -> Colles de carrelage Ragréages | |

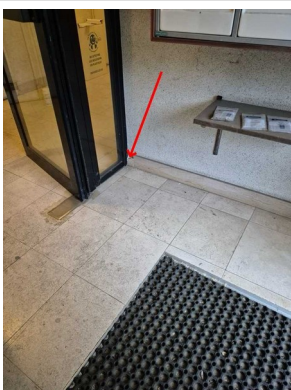
| P3 | ZPSO 2 |

| P3 | ZPSO 2 |
|---|---|
| Bâtiment 3 - Entrée E -> RdC -> SAS d'entrée | |
| Revêtements de murs, poteaux, cloisons, gaines, coffres -> Colles de plinthe Joints de plinthe | |

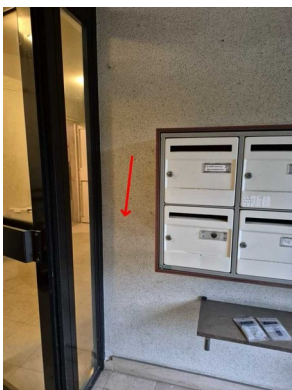
| P5 | ZPSO 3 |

| P5 | ZPSO 3 |
|---|---|
| Bâtiment 3 - Entrée E -> RdC -> SAS d'entrée | |
| Murs et cloisons maçonnées "en dur" -> Enduits projetés (Liste B) | |

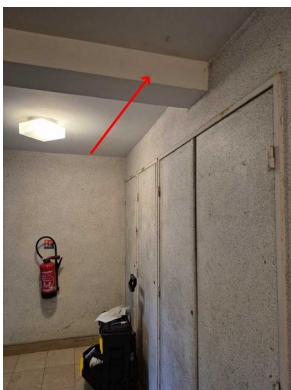
| P8 | ZPSO 5 |

| P8 | ZPSO 5 |
|---|---|
| Bâtiment 3 - Entrée E -> RdC -> Circulation | |
| Poutres -> Enduits lissés, projetés ou talochés | |

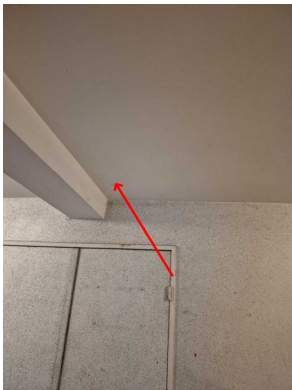
| P10 | ZPSO 6 |

| P10 | ZPSO 6 |
|---|---|
| Bâtiment 3 - Entrée E -> RdC -> Circulation | |
| Plafonds -> Enduits lissés, projetés ou talochés | |

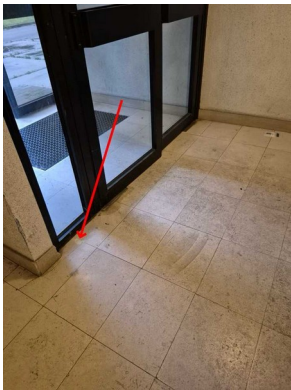
| P2 | ZPSO 1 |

| P2 | ZPSO 1 |
|---|---|
| Bâtiment 3 - Entrée E -> RdC -> Circulation | |
| Revêtements de sol -> Colles de carrelage Ragrèages | |

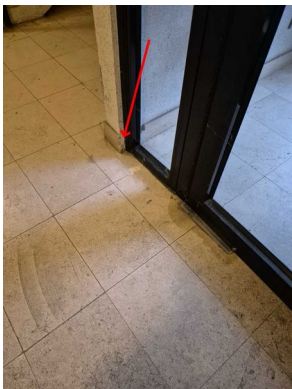
| P4 | ZPSO 2 |

| P4 | ZPSO 2 |
|---|---|
| Bâtiment 3 - Entrée E -> RdC -> Circulation | |
| Revêtements de murs, poteaux, cloisons, gaines, coffres -> Colles de plinthe Joints de plinthe | |

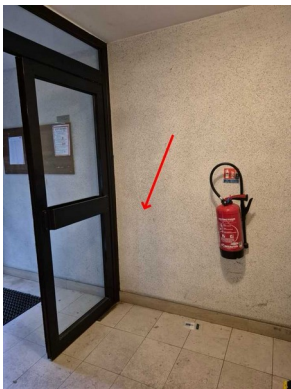
| P6 | ZPSO 3 |

| P6 | ZPSO 3 |
|---|---|
| Bâtiment 3 - Entrée E -> RdC -> Circulation | |
| Murs et cloisons maçonnées "en dur" -> Enduits projetés (Liste B) | |

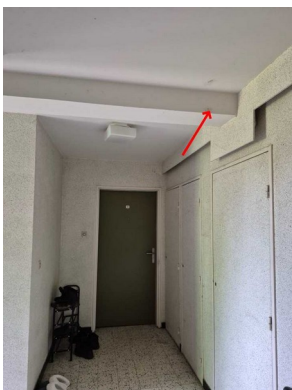
| P20 | ZPSO 15 |

| P20 | ZPSO 15 |
|---|---|
| Bâtiment 3 - Entrée E -> R+1 -> Circulation | |
| Poutres -> Enduits lissés, projetés ou talochés | |

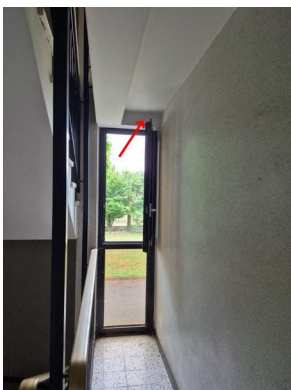
| P21 | ZPSO 16 |

| P21 | ZPSO 16 |
|---|---|
| Bâtiment 3 - Entrée E -> R+1 -> Circulation | |
| Poutres -> Enduits projetés (Liste B) | |

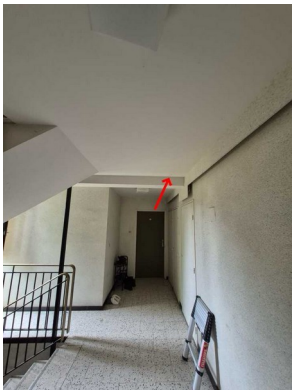
| P22 | ZPSO 17 |

| Bâtiment 3 - Entrée E -> R+1 -> Circulation | |
| Plafonds -> Enduits lissés, projetés ou talochés | |

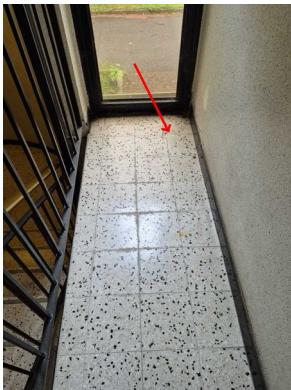
| P17 | ZPSO 12 |

| Bâtiment 3 - Entrée E -> R+1 -> Circulation | |
| Revêtements de sol -> Colles de carrelage Ragrèages | |

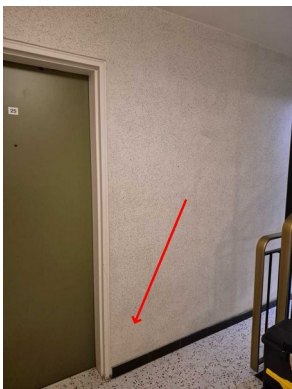
| P11 | ZPSO 7 |

| Bâtiment 3 - Entrée E -> R+1 -> Circulation | |
| Murs et cloisons maçonnées "en dur" -> Enduits projetés (Liste B) | |

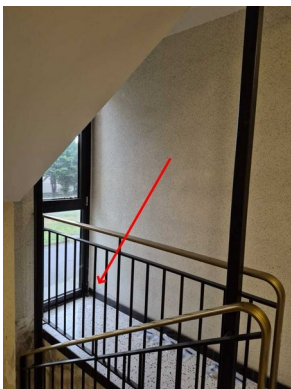
| P12 | ZPSO 7 |

| Bâtiment 3 - Entrée E -> R+1 -> Circulation | |
| Murs et cloisons maçonnées "en dur" -> Enduits projetés (Liste B) | |

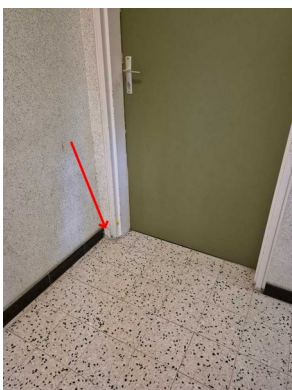
| P18 | ZPSO 13 |

| Bâtiment 3 - Entrée E -> R+1 -> Circulation | |
| Revêtements de murs, poteaux, cloisons, gaines, coffres -> Colles de plinthe | |

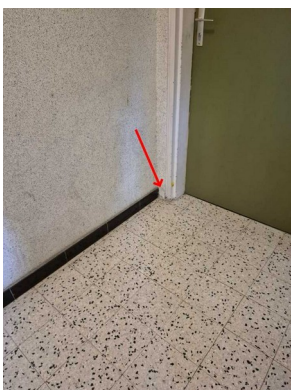
| P19 | ZPSO 14 |

| Bâtiment 3 - Entrée E -> R+1 -> Circulation | |
| Revêtements de murs, poteaux, cloisons, gaines, coffres -> Joints de plinthe | |

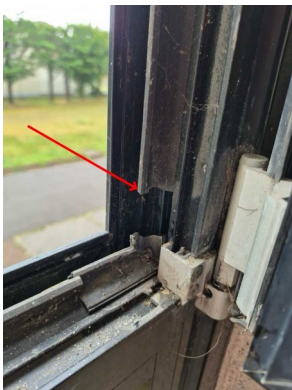
| P13 | ZPSO 8 |

| Bâtiment 3 - Entrée E -> R+1 -> Circulation | |
| Menuiseries extérieures -> Garnitures de friction sur fenêtres basculantes | |

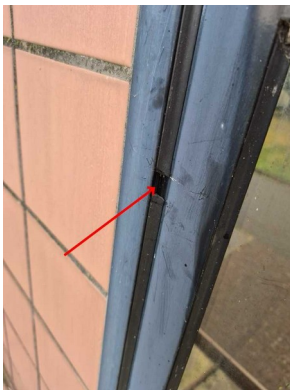
| P14 | ZPSO 9 |

| Bâtiment 3 - Entrée E -> R+1 -> Circulation | |
| Menuiseries extérieures -> Joints d'étanchéité | |

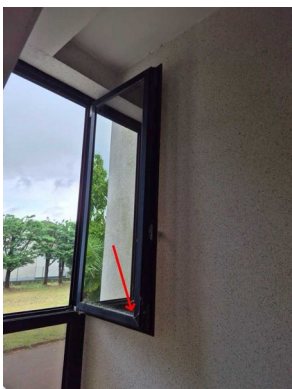
| P15 | ZPSO 10 |

| Bâtiment 3 - Entrée E -> R+1 -> Circulation | |
| Menuiseries extérieures -> Joints d'étanchéité | |

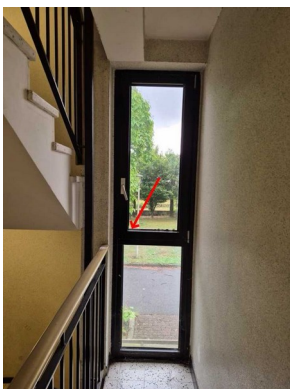
| P16 | ZPSO 11 |

| Bâtiment 3 - Entrée E -> R+1 -> Circulation | |
| Menuiseries intérieures -> Joints d'étanchéité | |

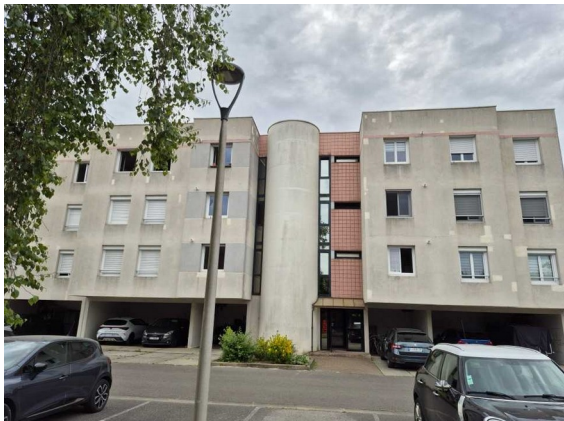
| Bâtiment 3 - Entrée E -> Extérieurs -> Façades | | MA 1 |
|---|---|---|
| Bâtiment 3 - Entrée E -> Extérieurs -> Couvertures | | MA 2 |

| Bâtiment 3 - Entrée E -> Extérieurs -> Façades | | MA 1 |
|---|---|---|
| Façade(s) en partie haute (>3m) | | |

| Bâtiment 3 - Entrée E -> Extérieurs -> Façades | | MA 1 |
|---|---|---|
| | Moyen d'accès à mettre à disposition avant les travaux : | |
| | Mettre à disposition une nacelle avec chauffeur | |
