# Rapport de mission de repérage des matériaux et produits contenant de l'amiante avant réalisation de travaux dans un immeuble bâti

(Selon Arrêté du 16 Juillet 2019 et Norme NF X 46-020 : Aout 2017)

9 BOULEVARD MAIGNAN LARIVIERE  
80000 AMIENS

**Référence du dossier :** 2511CHNBA - BI12050000003333

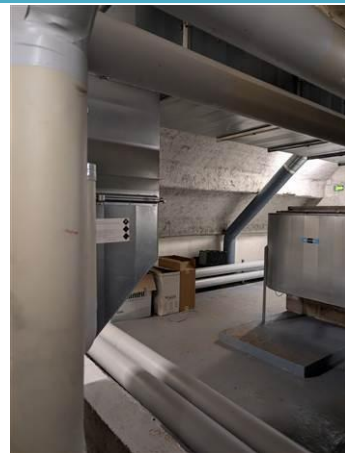
| N° de composant | Localisation | Description | Justification | Photo |
|---|---|---|---|---|
| ZPSO-001 | 5ème étage - Pièce 1; 5ème étage - Pièce 2; 5ème étage - Pièce 3 | Flocage | Absence d'amiante<br>(Après analyse en laboratoire) | |

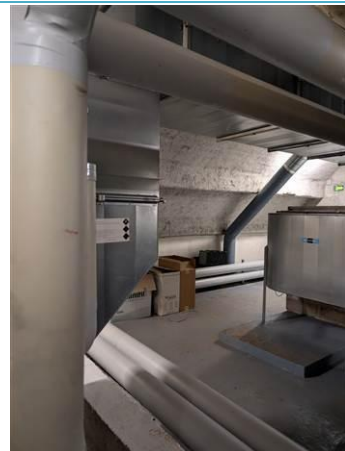
| N° de composant | Localisation | Description | Justification | Photo |
|---|---|---|---|---|
| ZPSO-002 | 5ème étage - Pièce 1; 5ème étage - Pièce 2; 5ème étage - Pièce 3 | Enduit à base de plâtre carreaux plâtre | Absence d'amiante<br>(Après analyse en laboratoire) | |

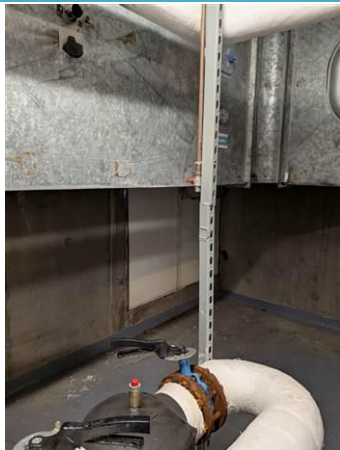
| N° de composant | Localisation | Description | Justification | Photo |
|---|---|---|---|---|
| ZPSO-003 | 5ème étage - Pièce 1; 5ème étage - Pièce 2; 5ème étage - Pièce 3 | Enduit à base de ciment | Absence d'amiante<br>(Après analyse en laboratoire) | |

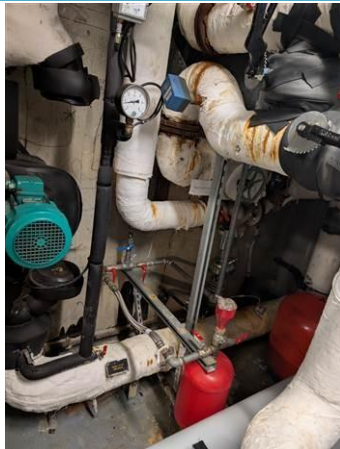
| N° de composant | Localisation | Description | Justification | Photo |
|---|---|---|---|---|
| ZPSO-004 | 5ème étage - Pièce 1 | Calorifuge (eau glacée) | Absence d'amiante<br>(Après analyse en laboratoire) | |

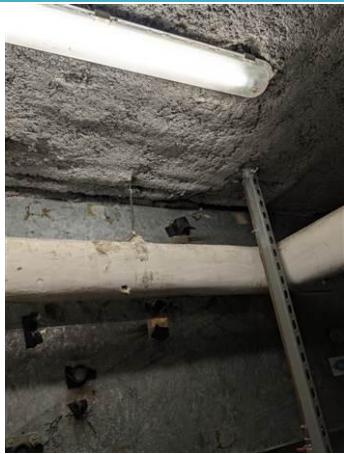
| N° de composant | Localisation | Description | Justification | Photo |
|---|---|---|---|---|
| ZPSO-005 | 5ème étage - Pièce 1 | Calorifuge | Absence d'amiante<br>(Après analyse en laboratoire) | |

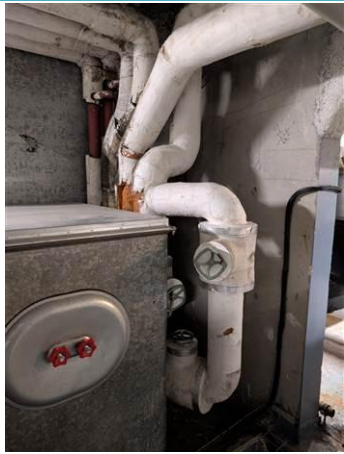
| N° de composant | Localisation | Description | Justification | Photo |
|---|---|---|---|---|
| ZPSO-006 | 5ème étage - Pièce 2 | Calorifuge | Absence d'amiante<br>(Après analyse en laboratoire) | |

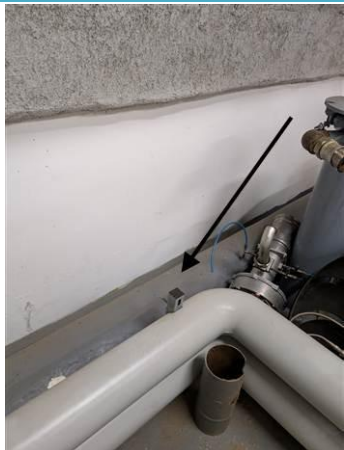
| N° de composant | Localisation | Description | Justification | Photo |
|---|---|---|---|---|
| ZPSO-008 | 5ème étage - Pièce 3 | Enveloppe plâtre | Absence d'amiante<br>(Après analyse en laboratoire) | |

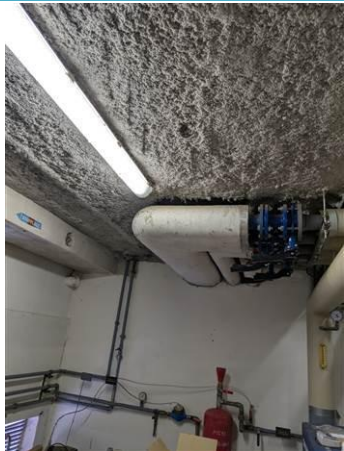
| N° de composant | Localisation | Description | Justification | Photo |
|---|---|---|---|---|
| ZPSO-009 | 5ème étage - Pièce 3 | Calorifuge | Absence d'amiante<br>(Après analyse en laboratoire) | |

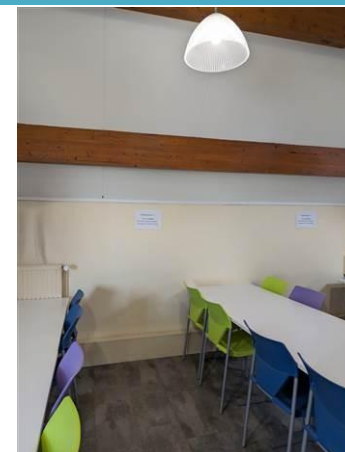
| N° de composant | Localisation | Description | Justification | Photo |
|---|---|---|---|---|
| ZPSO-011 | 5ème étage - Pièce 4; 5ème étage - Pièce 5; 5ème étage - Pièce 6; 5ème étage - Pièce 7; 5ème étage - Pièce 8; 5ème étage - Pièce 9 | Panneaux collés bois plafond | Absence d'amiante<br>(Après analyse en laboratoire) | |

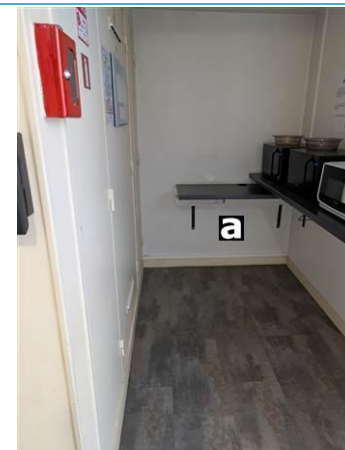
| N° de composant | Localisation | Description | Justification | Photo |
|---|---|---|---|---|
| ZPSO-012 | 5ème étage - Pièce 8 | Enduit à base de ciment | Présence d'amiante<br>(Après analyse en laboratoire) | |

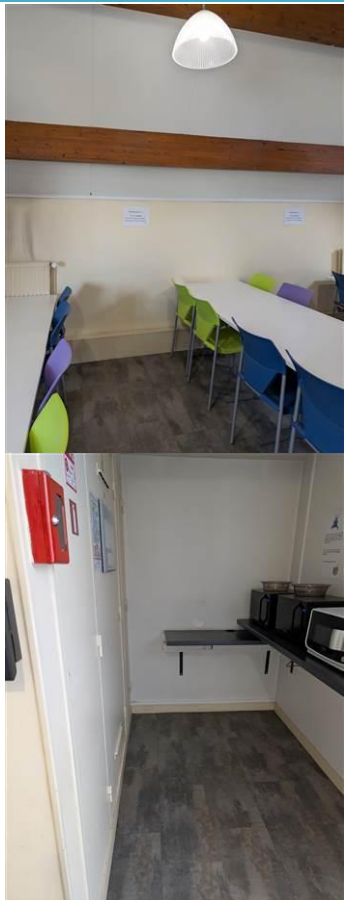
| N° de composant | Localisation | Description | Justification | Photo |
|---|---|---|---|---|
| ZPSO-013 | 5ème étage - Pièce 4; 5ème étage - Pièce 6; 5ème étage - Pièce 7; 5ème étage - Pièce 8; 5ème étage - Pièce 9 | Sous-couche de revêtement souple | Absence d'amiante<br>(Après analyse en laboratoire) | |

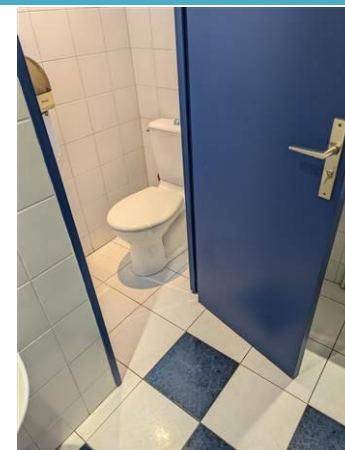
| N° de composant | Localisation | Description | Justification | Photo |
|---|---|---|---|---|
| ZPSO-015 | 5ème étage - Pièce 10 | Colle de carrelage | Absence d'amiante<br>(Après analyse en laboratoire) | |

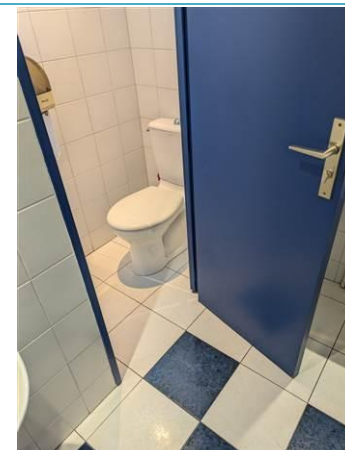
| N° de composant | Localisation | Description | Justification | Photo |
|---|---|---|---|---|
| ZPSO-016 | 5ème étage - Pièce 10 | Colle de faïence | Absence d'amiante<br>(Après analyse en laboratoire) | |

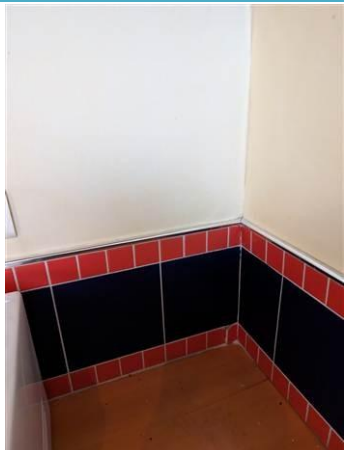
| N° de composant | Localisation | Description | Justification | Photo |
|---|---|---|---|---|
| ZPSO-017 | 5ème étage - Pièce 9 | Colle de faïence | Absence d'amiante<br>(Après analyse en laboratoire) | |

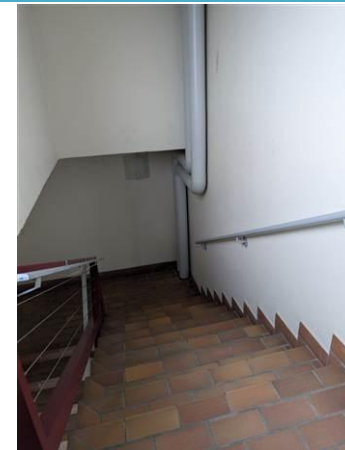
| N° de composant | Localisation | Description | Justification | Photo |
|---|---|---|---|---|
| ZPSO-021 | 5ème étage - Escalier 1; 4ème étage - Escalier 1; 4ème étage - Escalier 2; 3ème étage - Escalier 1; 3ème étage - Escalier 2; 2ème étage - Escalier 1; 2ème étage - Escalier 2; 1er étage - Couloir | Colle de plinthes | Absence d'amiante<br>(Après analyse en laboratoire) | |

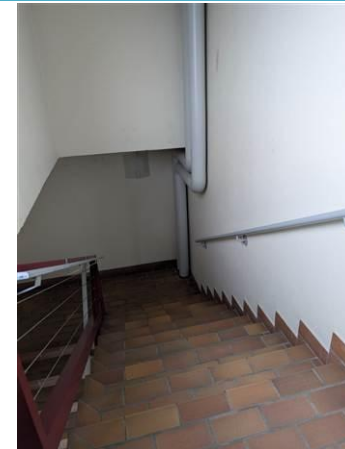
| N° de composant | Localisation | Description | Justification | Photo |
|---|---|---|---|---|
| ZPSO-022 | 5ème étage - Escalier 1; 4ème étage - Escalier 1; 4ème étage - Escalier 2; 3ème étage - Escalier 1; 3ème étage - Escalier 2; 2ème étage - Escalier 1; 2ème étage - Escalier 2; 1er étage - Escalier 1 | Colle de carrelage | Absence d'amiante<br>(Après analyse en laboratoire) | |

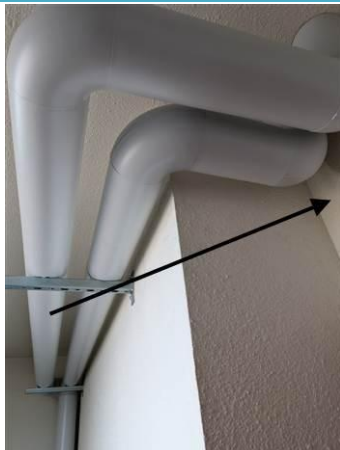
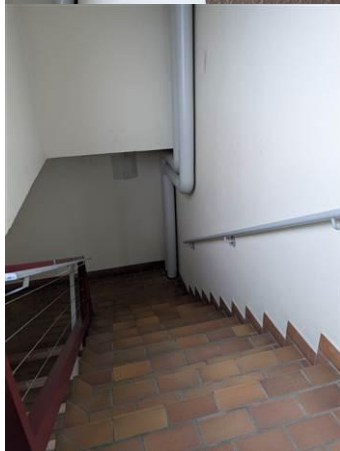
| N° de composant | Localisation | Description | Justification | Photo |
|---|---|---|---|---|
| ZPSO-023 | 4ème étage - Escalier 1; 4ème étage - Escalier 2; 3ème étage - Escalier 1; 3ème étage - Escalier 2; 2ème étage - Escalier 1; 1er étage - Escalier 1; Rez de chaussée - Local 10; Rez de chaussée - escalier 1; Rez de chaussée - escalier 2 | Enduit à base de ciment projeté | Présence d'amiante (Après analyse en laboratoire) | |

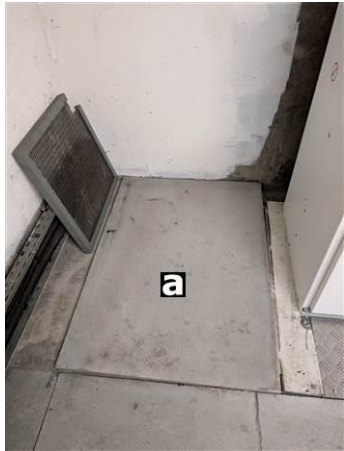
| N° de composant | Localisation | Description | Justification | Photo |
|---|---|---|---|---|
| ZPSO-038 | Sous sol - 1 - Poste transfo | Plaque amiante | Présence d'amiante (Après analyse en laboratoire) | |

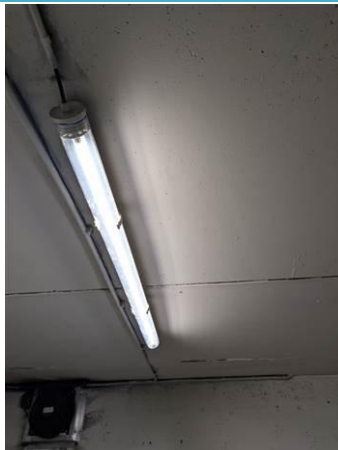
| N° de composant | Localisation | Description | Justification | Photo |
|---|---|---|---|---|
| ZPSO-039 | Sous sol - 1 - Poste transfo; Sous sol - 2 | Enduit à base de ciment jonction plaques plafond | Absence d'amiante<br>(Après analyse en laboratoire) | |

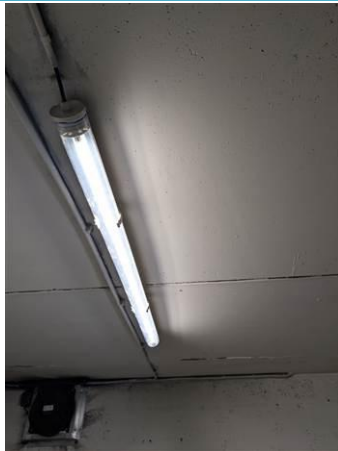
| N° de composant | Localisation | Description | Justification | Photo |
|---|---|---|---|---|
| ZPSO-040 | Sous sol - 1 - Poste transfo; Sous sol - 2 | Enduit à base de ciment plafond | Absence d'amiante<br>(Après analyse en laboratoire) | |

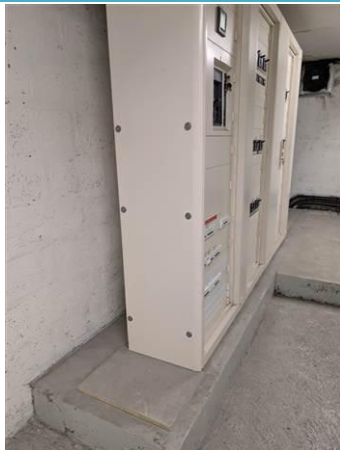
| N° de composant | Localisation | Description | Justification | Photo |
|---|---|---|---|---|
| ZPSO-041 | Sous sol - 1 - Poste transfo | Joint d'assemblage parpaings | Absence d'amiante<br>(Après analyse en laboratoire) | |

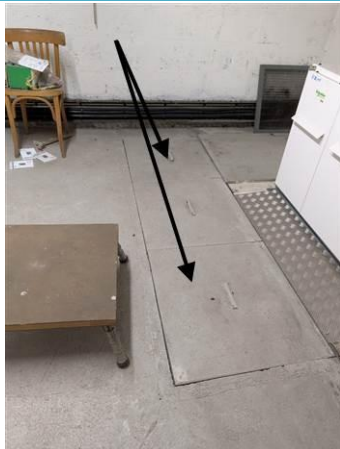
| N° de composant | Localisation | Description | Justification | Photo |
|---|---|---|---|---|
| ZPSO-042 | Sous sol - 1 - Poste transfo | Plaques béton sol | Absence d'amiante<br>(Après analyse en laboratoire) | |

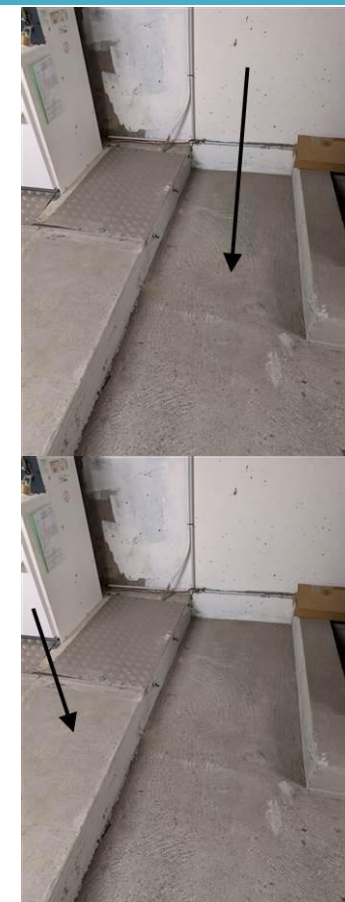
| N° de composant | Localisation | Description | Justification | Photo |
|---|---|---|---|---|
| ZPSO-043 | Sous sol - 1 - Poste transfo | Sol coulé à base ciment | Absence d'amiante<br>(Après analyse en laboratoire) | |

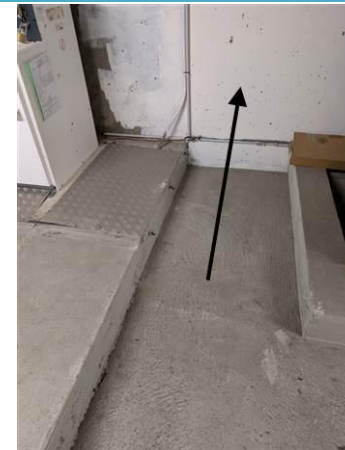
| N° de composant | Localisation | Description | Justification | Photo |
|---|---|---|---|---|
| ZPSO-044 | Sous sol - 1 - Poste transfo | Enduit à base de ciment | Absence d'amiante<br>(Après analyse en laboratoire) | |

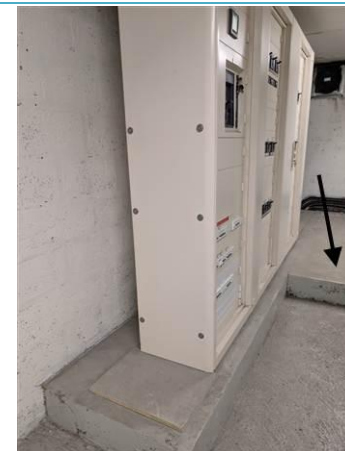
| N° de composant | Localisation | Description | Justification | Photo |
|---|---|---|---|---|
| ZPSO-045 | Sous sol - 1 - Poste transfo | Sol coulé à base ciment socle | Absence d'amiante<br>(Après analyse en laboratoire) | |

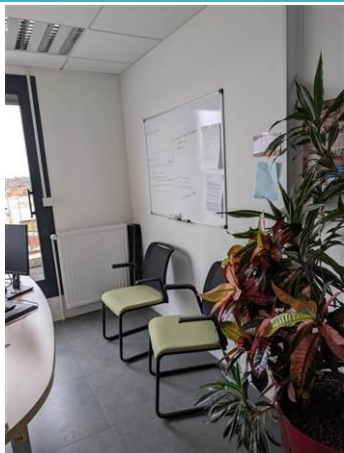
| N° de composant | Localisation | Description | Justification | Photo |
|---|---|---|---|---|
| ZPSO-048 | 3ème étage - Pièce 1; 3ème étage - Pièce 2; 3ème étage - Pièce 3; 3ème étage - Pièce 4; 3ème étage - Pièce 5; 3ème étage - Pièce 6; 3ème étage - Pièce 7; 3ème étage - Pièce 8; 3ème étage - Pièce 9; 3ème étage - Pièce 10; 3ème étage - Couloir | Sous-couche de revêtement souple | Absence d'amiante<br>(Après analyse en laboratoire) | |

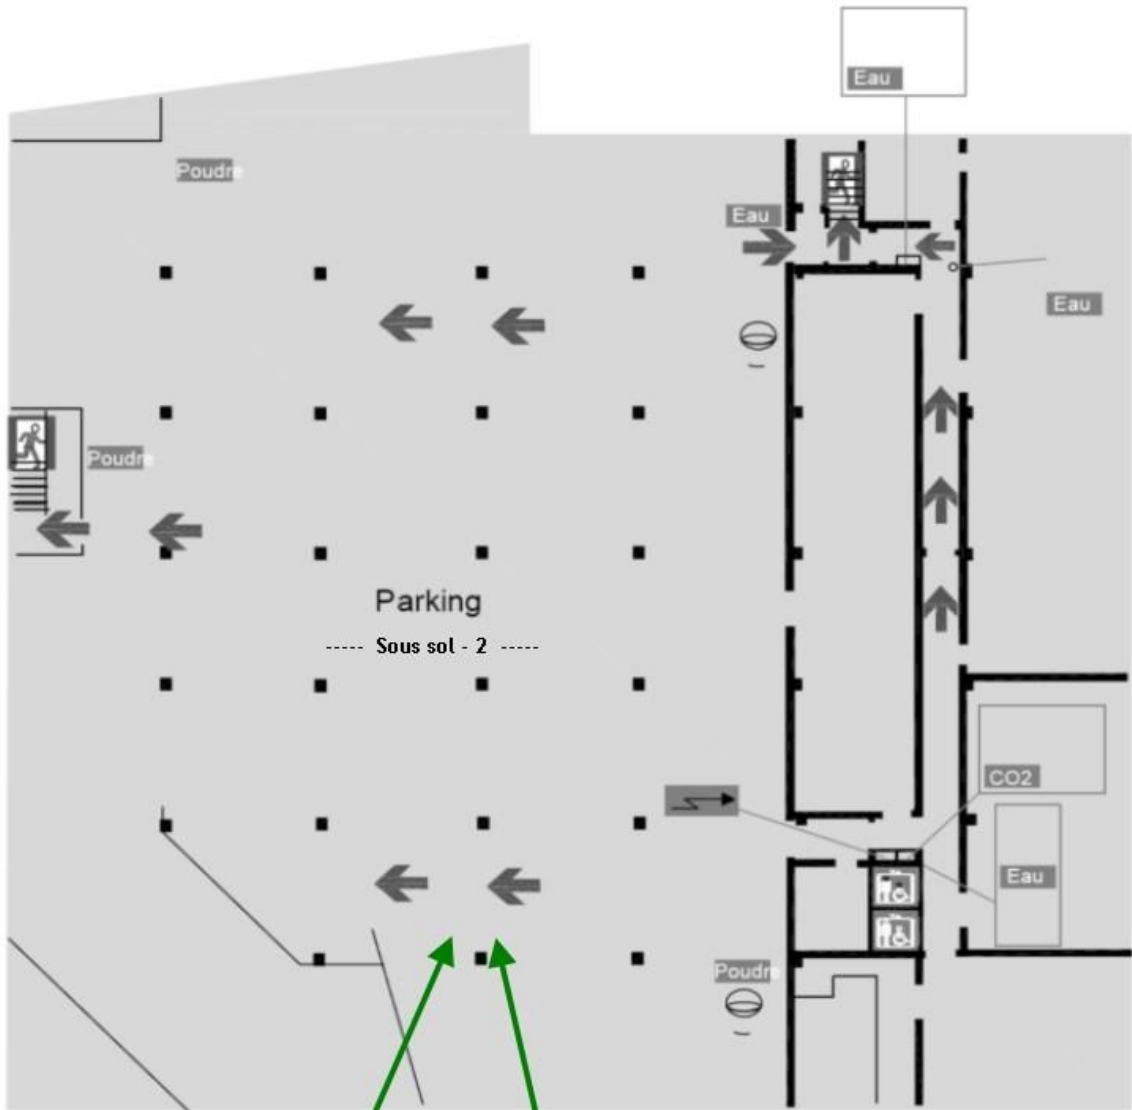
P058 - Non amianté  
Enduit à base de ciment jonction plaques plafond

P059 - Non amianté  
Enduit à base de ciment plafond

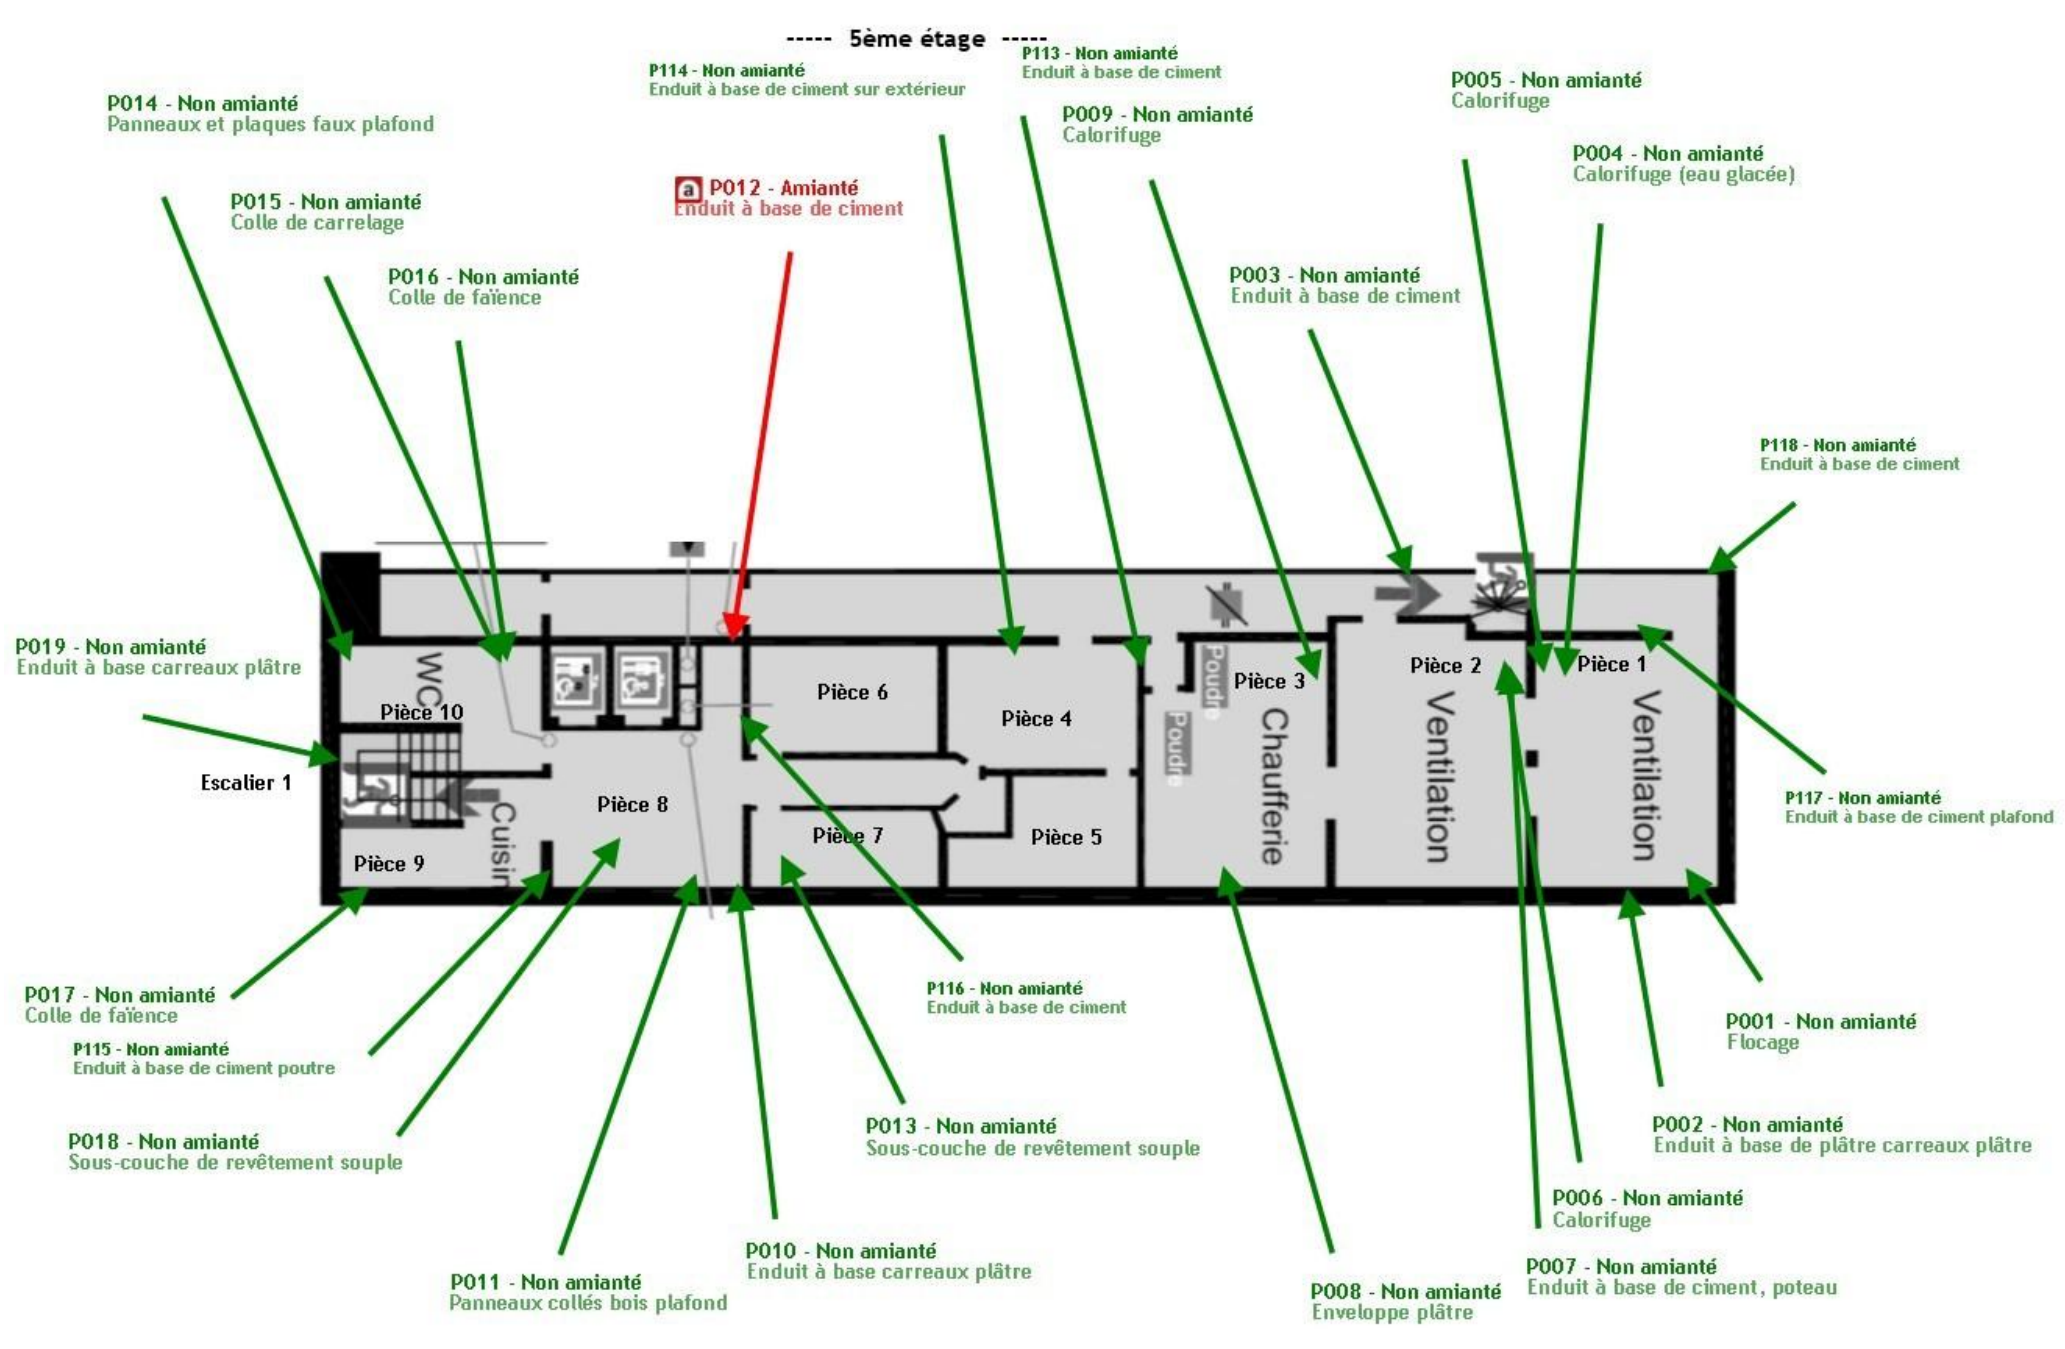
| <p>--- 5ème étage ---</p> <p>P014 - Non amianté<br/>Panneaux et plaques faux plafond</p> <p>P015 - Non amianté<br/>Colle de carrelage</p> <p>P016 - Non amianté<br/>Colle de faïence</p> <p>P019 - Non amianté<br/>Enduit à base carreaux plâtre</p> <p>P017 - Non amianté<br/>Colle de faïence</p> <p>P015 - Non amianté<br/>Enduit à base de ciment poutre</p> <p>P018 - Non amianté<br/>Sous-couche de revêtement souple</p> <p>P011 - Non amianté<br/>Panneaux collés bois plafond</p> <p>P010 - Non amianté<br/>Enduit à base carreaux plâtre</p> <p>P013 - Non amianté<br/>Sous-couche de revêtement souple</p> <p>P008 - Non amianté<br/>Enveloppe plâtre</p> <p>P007 - Non amianté<br/>Enduit à base de ciment, poteau</p> <p>P006 - Non amianté<br/>Calorifuge</p> <p>P002 - Non amianté<br/>Enduit à base de plâtre carreaux plâtre</p> <p>P001 - Non amianté<br/>Flocage</p> <p>P117 - Non amianté<br/>Enduit à base de ciment plafond</p> <p>P118 - Non amianté<br/>Enduit à base de ciment</p> <p>P005 - Non amianté<br/>Calorifuge</p> <p>P004 - Non amianté<br/>Calorifuge (eau glacée)</p> <p>P003 - Non amianté<br/>Enduit à base de ciment</p> <p>P009 - Non amianté<br/>Calorifuge</p> <p>P113 - Non amianté<br/>Enduit à base de ciment</p> <p>P114 - Non amianté<br/>Enduit à base de ciment sur extérieur</p> <p><b>a P012 - Amianté</b><br/>Enduit à base de ciment</p> <p>Pièce 10, Cuisine, WC, Escalier 1, Pièce 9, Pièce 8, Pièce 7, Pièce 6, Pièce 5, Pièce 4, Pièce 3, Pièce 2, Pièce 1, Chauffage, Ventilation, Poudr</p> | <b>Planche de repérage technique</b> |

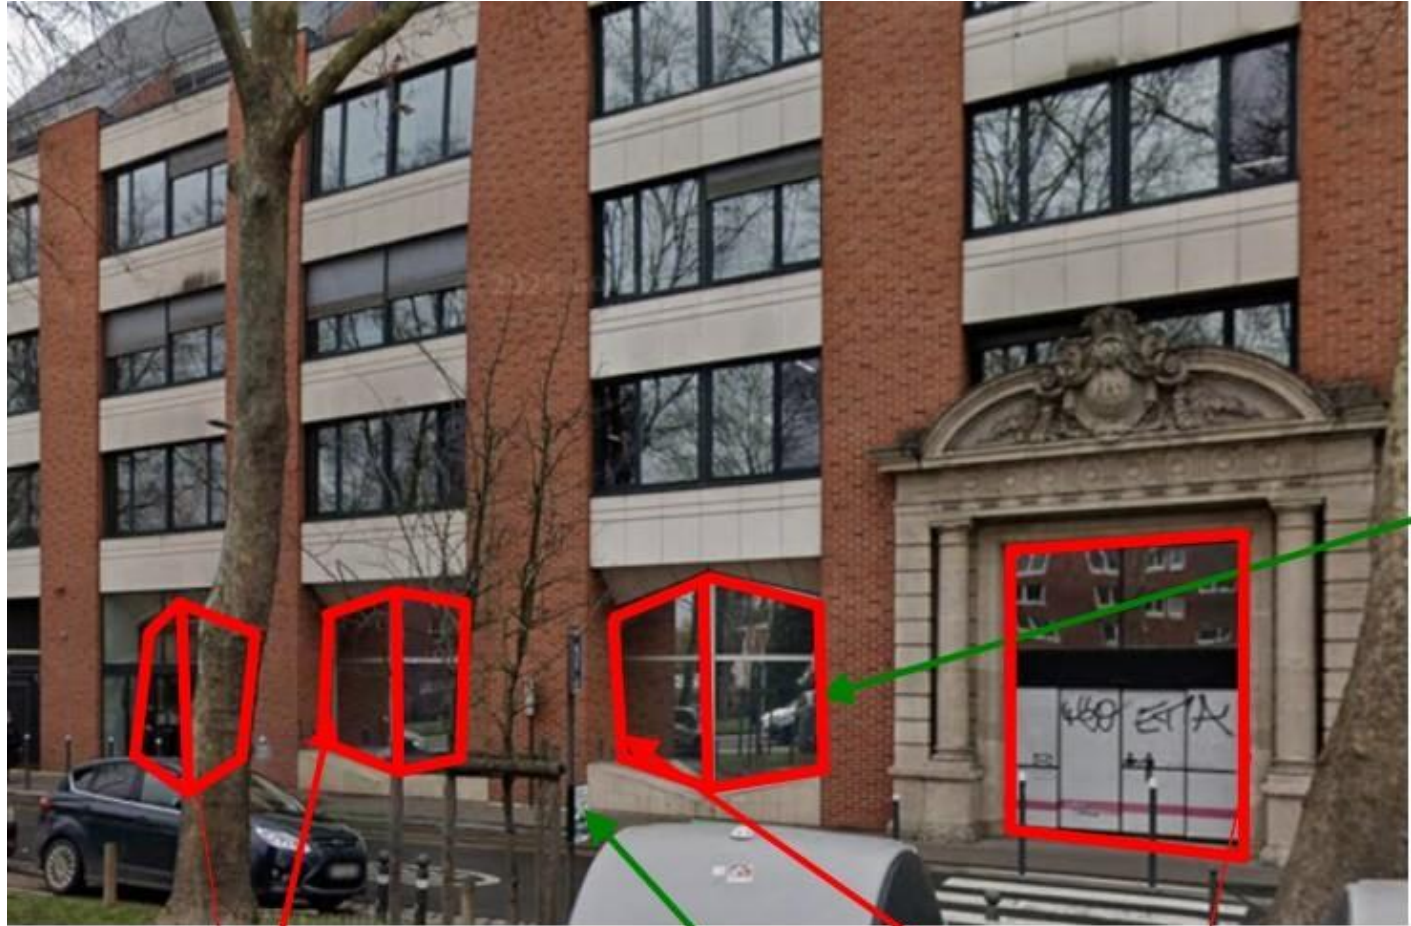
**a** P158 - Amianté  
Joint d'étanchéité entre menuiserie et structure

**a** P159 - Amianté  
Joint d'étanchéité entre menuiserie et structure

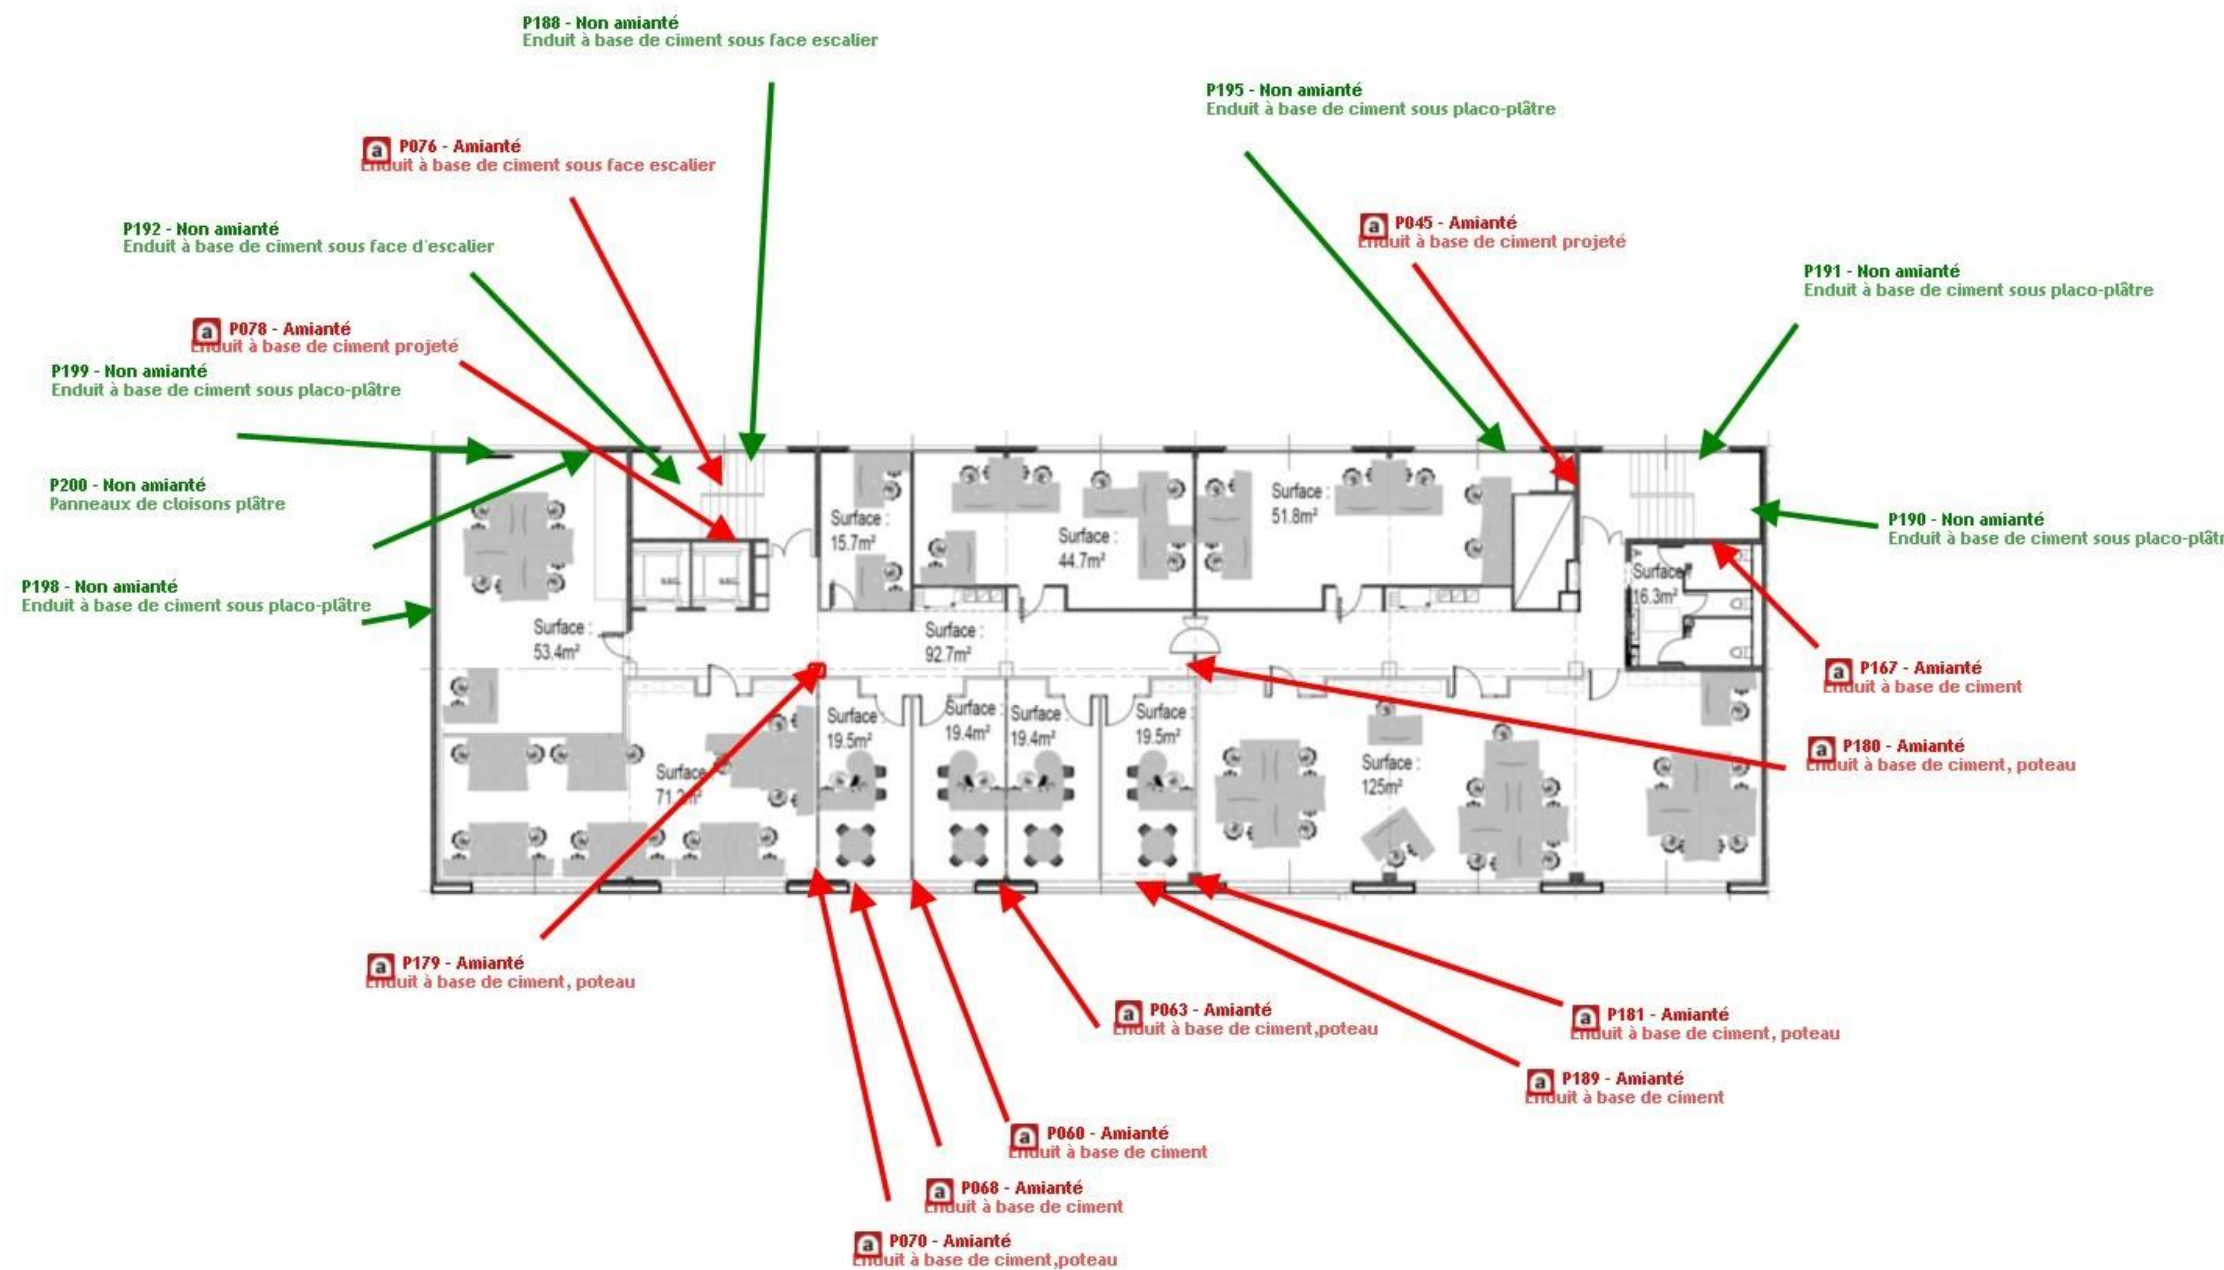
| <p><b>P188 - Non amianté</b><br/>Enduit à base de ciment sous face escalier</p> <p><b>P076 - Amianté</b><br/>Enduit à base de ciment sous face escalier</p> <p><b>P192 - Non amianté</b><br/>Enduit à base de ciment sous face d'escalier</p> <p><b>P078 - Amianté</b><br/>Enduit à base de ciment projeté</p> <p><b>P199 - Non amianté</b><br/>Enduit à base de ciment sous placo-plâtre</p> <p><b>P200 - Non amianté</b><br/>Panneaux de cloisons plâtre</p> <p><b>P198 - Non amianté</b><br/>Enduit à base de ciment sous placo-plâtre</p> <p><b>P195 - Non amianté</b><br/>Enduit à base de ciment sous placo-plâtre</p> <p><b>P045 - Amianté</b><br/>Enduit à base de ciment projeté</p> <p><b>P191 - Non amianté</b><br/>Enduit à base de ciment sous placo-plâtre</p> <p><b>P190 - Non amianté</b><br/>Enduit à base de ciment sous placo-plâtre</p> <p><b>P167 - Amianté</b><br/>Enduit à base de ciment</p> <p><b>P180 - Amianté</b><br/>Enduit à base de ciment, poteau</p> <p><b>P179 - Amianté</b><br/>Enduit à base de ciment, poteau</p> <p><b>P063 - Amianté</b><br/>Enduit à base de ciment, poteau</p> <p><b>P181 - Amianté</b><br/>Enduit à base de ciment, poteau</p> <p><b>P189 - Amianté</b><br/>Enduit à base de ciment</p> <p><b>P060 - Amianté</b><br/>Enduit à base de ciment</p> <p><b>P068 - Amianté</b><br/>Enduit à base de ciment</p> <p><b>P070 - Amianté</b><br/>Enduit à base de ciment, poteau</p> <p>Surface : 15.7m²<br/>Surface : 44.7m²<br/>Surface : 51.8m²<br/>Surface : 16.3m²<br/>Surface : 53.4m²<br/>Surface : 92.7m²<br/>Surface : 19.5m²<br/>Surface : 19.4m²<br/>Surface : 19.4m²<br/>Surface : 19.5m²<br/>Surface : 125m²<br/>Surface : 71.2m²</p> | Entreprise réalisant le repérage :<br>SOCOTEC Diagnostic Bapaume<br>21 Route d'Albert<br>62450 AVESNES LES BAPAUME |
