# RAPPORT DE REPÉRAGE AMIANTE

## Matériaux & produits contenant de l'amiante sur friche le long de la RN13

| Référence du rapport | <b><u>DREAL 07796 R A RAT Evreux RN13 RevB</u></b> | | |

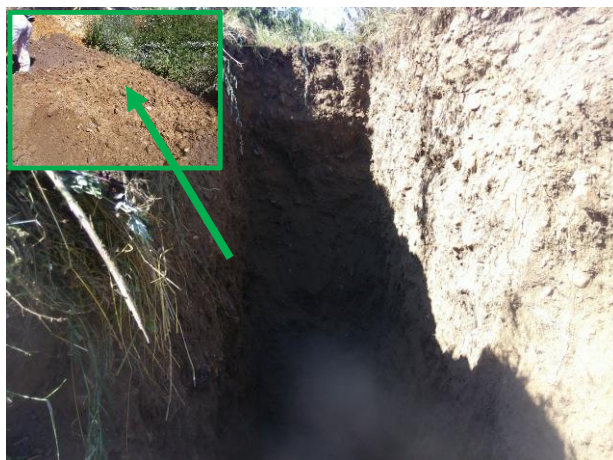
| <b>PHOTO<br/>2</b> | Ech : 000186/010 | Sans Amiante |
| | Matrice terreuse<br>A1 | |

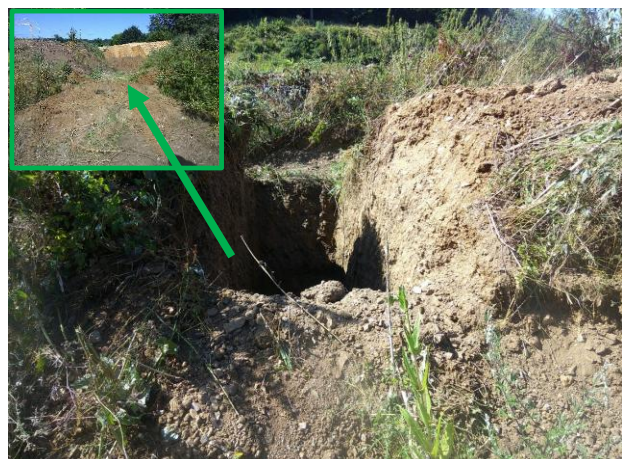
| <b>PHOTO<br/>3</b> | Ech : 000186/009 | Sans Amiante |
| | Matrice terreuse<br>A2 | |

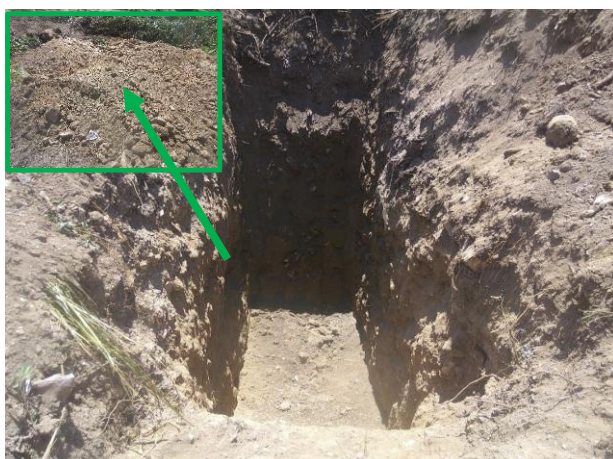
| <b>PHOTO<br/>4</b> | Ech : 000184/012 | Sans Amiante |
| | Matrice terreuse<br>A3 | |

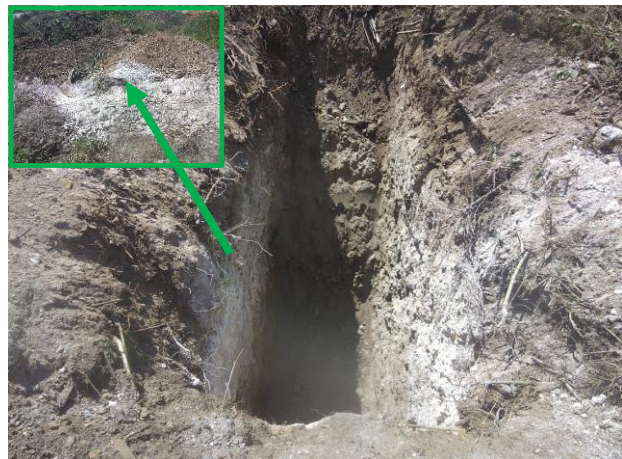
| <b>PHOTO<br/>5</b> | Ech : 000184/011 | Sans Amiante |
| | Matrice terreuse<br>A4 | |

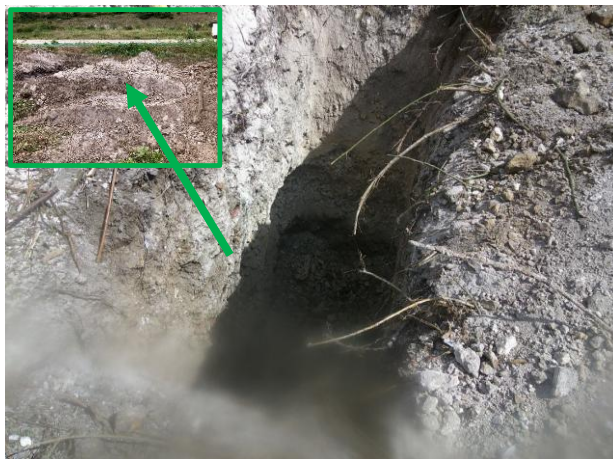
| <b>PHOTO<br/>6</b> | Ech : 000184/010 | Sans Amiante |
| | Matrice terreuse<br>A5 | |

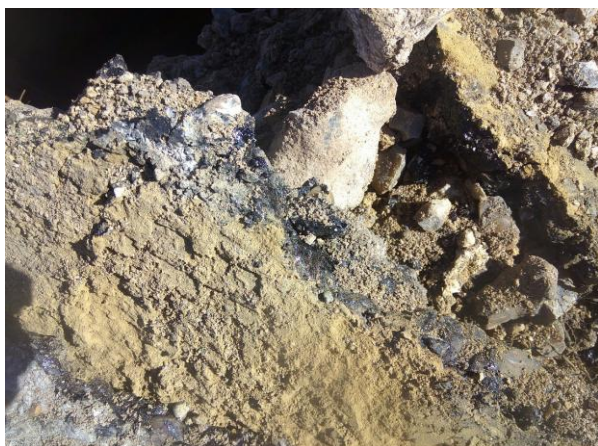
| Ech n° | Matériaux | Localisation | Photo n° | Plan n° |
|---|---|---|---|---|
| 000212/001 | Enrobé | B4 | 13 | 3/3 |

| PHOTO<br>13 | Ech : 000212/001 | Sans Amiante<br>HAP > 500 mg/kg |
| | Enrobé<br>B4 | |

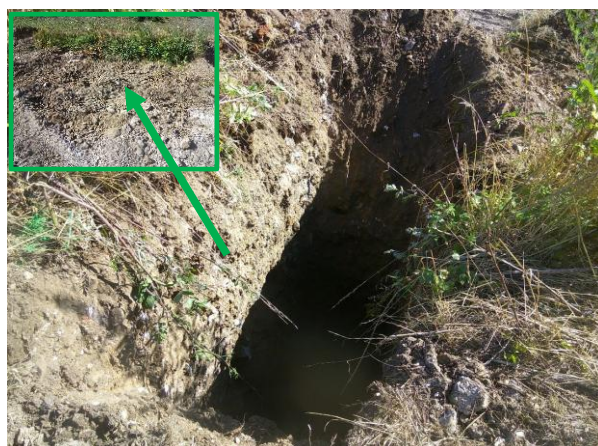
| PHOTO<br>17 | Ech : 000203/003 | Sans Amiante |
| | Matrice terreuse<br>B7 | |

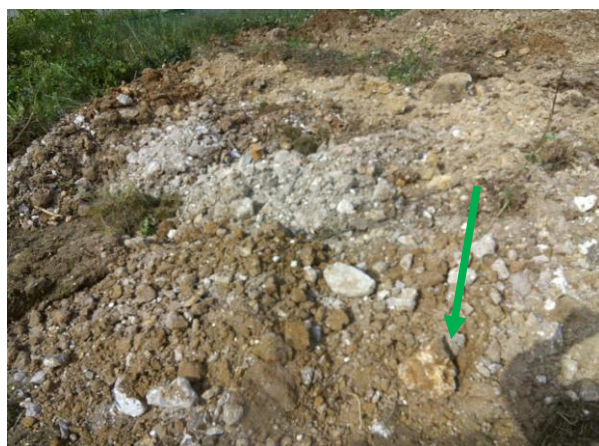
| Ech n° | Matériaux | Localisation | Quantité estimée | Photo n° | Plan n° |
|---|---|---|---|---|---|
| <a href="#">000212/002</a> | <a href="#">D13</a> | <a href="#">Enrobé</a> | <a href="#">Entre 1 et 10 morceaux</a> | <a href="#">41</a> | <a href="#">3/3</a> |

| PHOTO<br>41 | Ech : 000212/002 | Sans Amiante<br>HAP ≤ 50mg/kg |
| | Enrobé<br>D13 | |

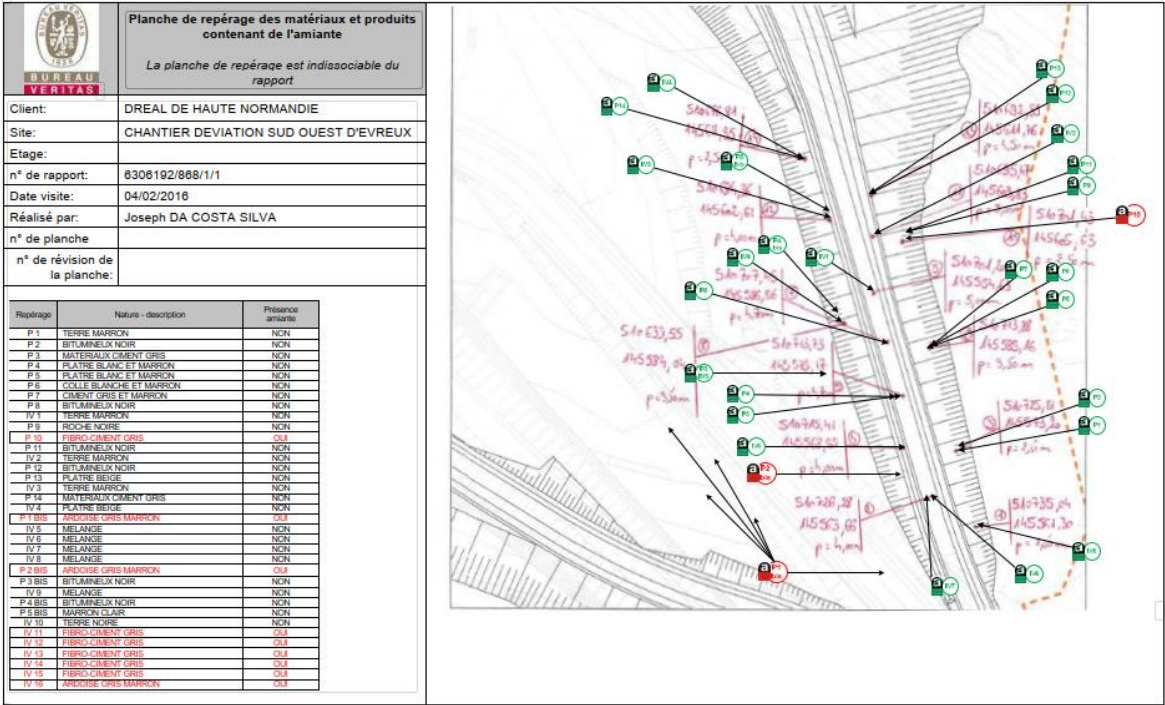
Figure 12 : Plan de repérage des matériaux et produits contenant de l'amiante

Les résultats d’analyses ont mis en évidence la présence de nombreux matériaux et produits contenant de l’amiante sous la forme de débris de plaque ciment au sol ainsi que sur remblais répartis sur l’ensemble du site. La localisation des matériaux amiantés est présentée au croquis ci-dessous (Figure 12) :

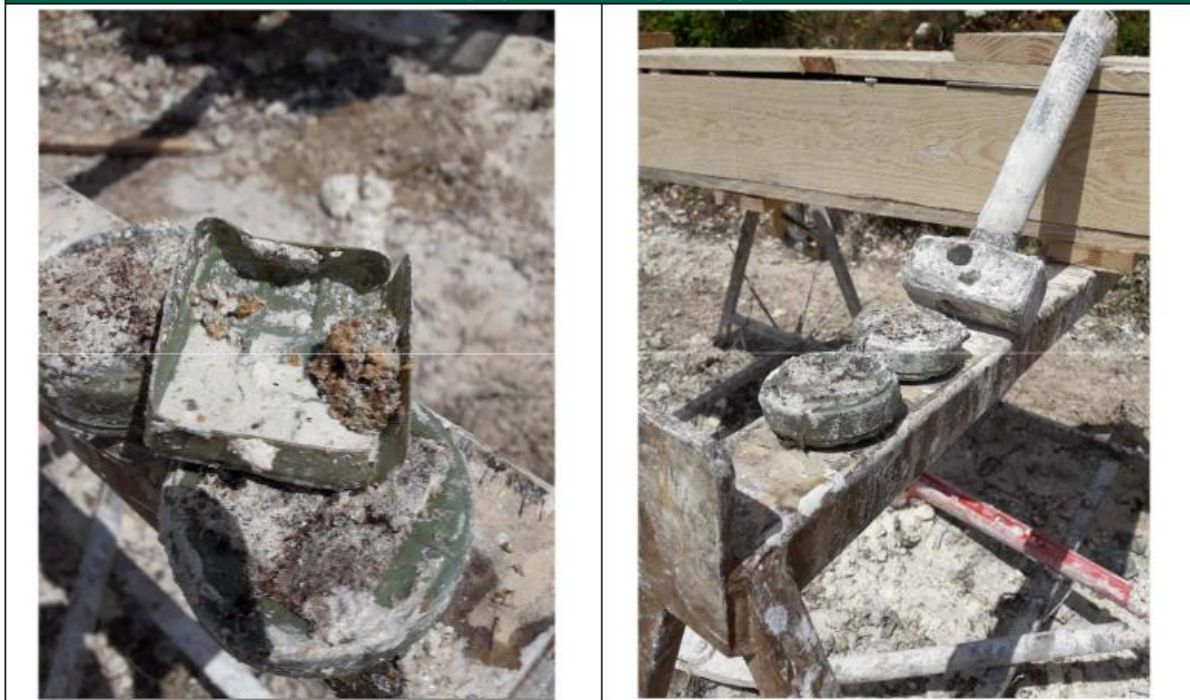
#### Photographies des engins explosifs

**NOTA** : L'implantation du sondage SC37 a été modifiée pour être couplé au sondage SP38 suite à la découverte d'un vide au droit de ce dernier entre 8,5 et 9,5 m. Par ailleurs le sondage SC37 a été arrêté prématurément à 12,0 m à cause de la présence d'odeur en lien avec des engins explosifs (cf. photographies ci-après).
