## Rapport de repérage des matériaux et produits contenant de l'amiante avant démolition d'un immeuble bâti

Numéro de dossier : **EPFBR2\_20240723\_PARCELLEYE0404\_01**  
Norme employée : **AFNOR NF X46-020 (Version d'août 2017)**  
Date du repérage : **07/01/2025**  
Heure d'arrivée : **09 h 00**  
Date émission : **15/01/2025**

Adresse : **4 rue du Stade  
56950 CRACH**

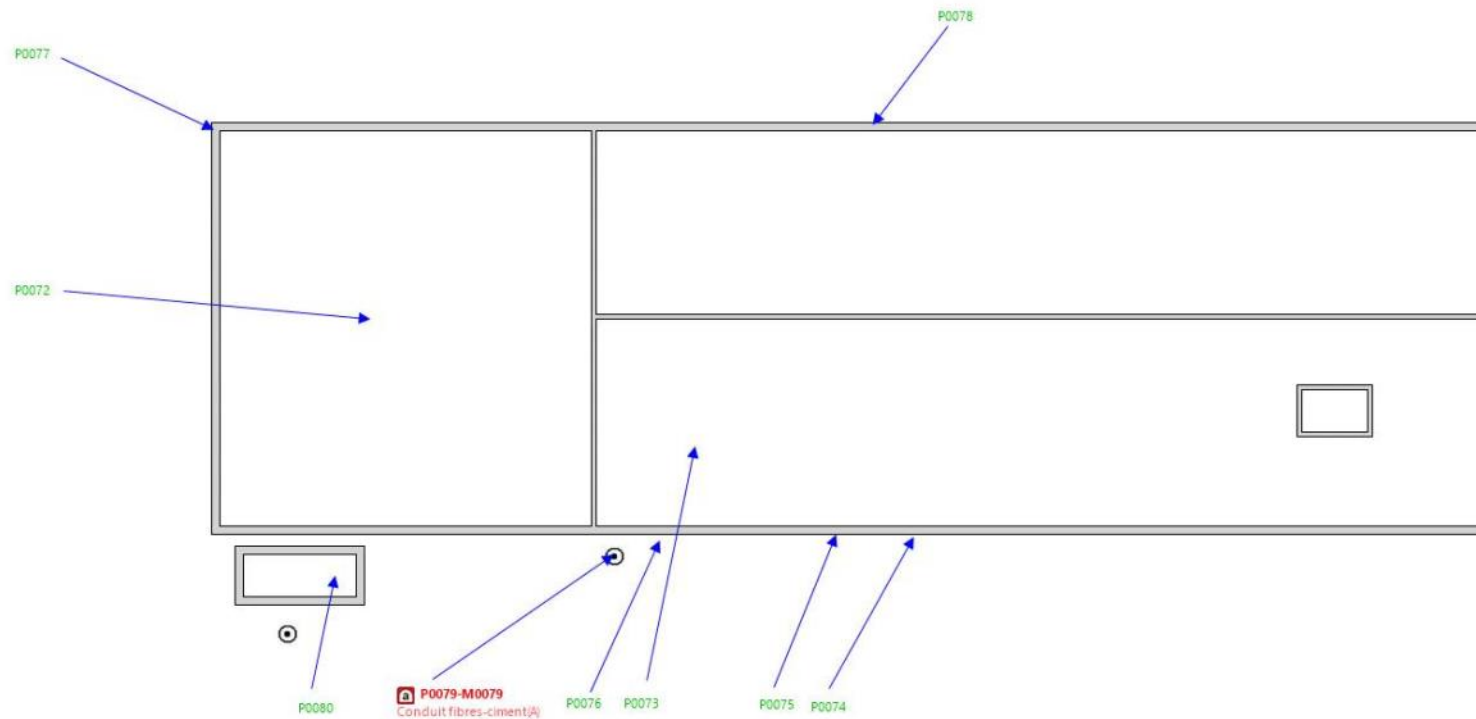
Toiture et extérieur

| Localisation | Description du matériau <sup>(1)</sup> | Conclusion | Photo | Quantité estimée <sup>(2)</sup> |
|---|---|---|---|---|
| Parties extérieures | Identifiant : M0079<br>Description : Conduit fibres-ciment(A) | Après analyse en laboratoire<br>(P0079) | | |
