| <p><b>Anteagroup</b><br/> <b>Agence Sud</b><br/> Parc Napollon – Bât. C<br/> 400 Avenue du Passe-Temps<br/> 13676 AUBAGNE Cedex</p> <p><b>EXPEDITEUR :</b><br/> Jalal Al Dine SAAYFAN<br/> Tél. : 06.19.27.67.01<br/> E-mail : jalal-al-dine.saayfan@anteagroup.fr</p> | <p>Date : 19/05/2026</p> <p><b>DESTINATAIRE (MOA) : M. BENYOUB Ali/</b><br/> Hôpital San Salvador – Hyères (83)<br/> APHP</p> <div data-bbox="914 376 1358 459"> </div> <p>Dossier : PAC2603879</p> <p>Nombre de pages : 27</p> |
| <p align="center"><b>Sécurisation d'un mur de soutènement – Phase DCE</b><br/> <b>Compte rendu des visites n°1 : visite de site du 05/05/2026</b></p> | |

Antea Group a été mandatée par l'Hôpital San Salvador à Hyères (83), AP-HP, pour réaliser la phase DCE des travaux de sécurisation d'un mur de soutènement existant en limite nord de l'hôpital.

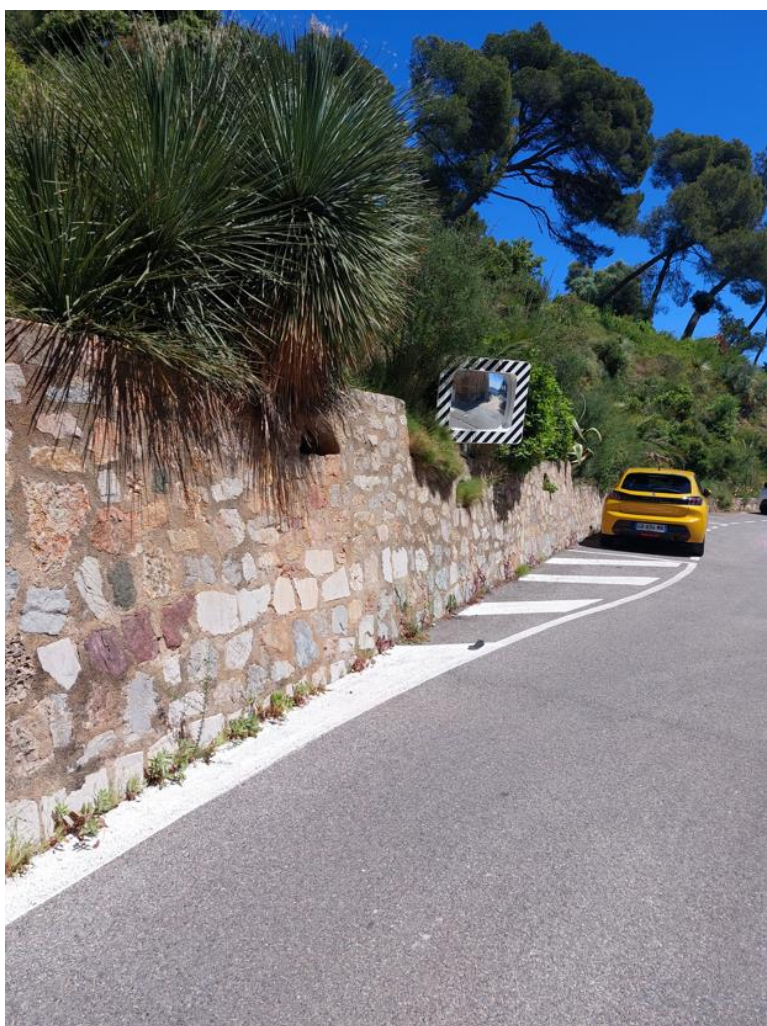
*Début des travaux de barbacane : depuis le miroir*

Afin de soulager le mur de la poussée des eaux, et comme recommandé dans le rapport G2 PRO/G5, des barbicanes devront être réalisées. Le rapport G2 PRO recommande la mise en place d'une barbacane tous les 4 ml.

Le linéaire mesuré lors de notre visite est d'environ 85 ml (linéaire total d'environ 105 m, dont un bâtiment existant sur environ 20 ml) de mur à forer pour la réalisation des barbicanes. L'emprise concernée s'étend depuis le miroir à l'est jusqu'au début de l'emprise de l'escalier vers le talus à l'ouest :

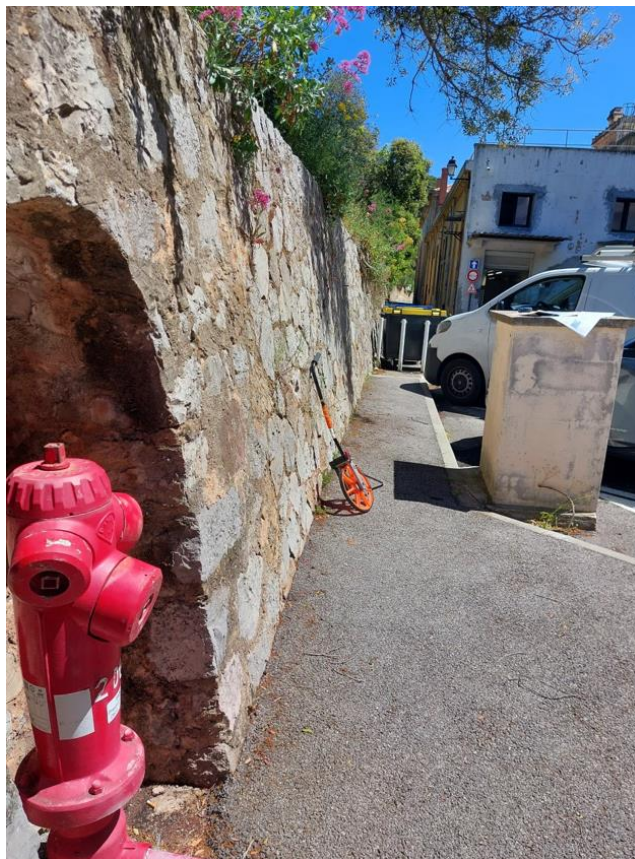
*Fin des travaux barbacanes à côté de l'emprise d'escalier*

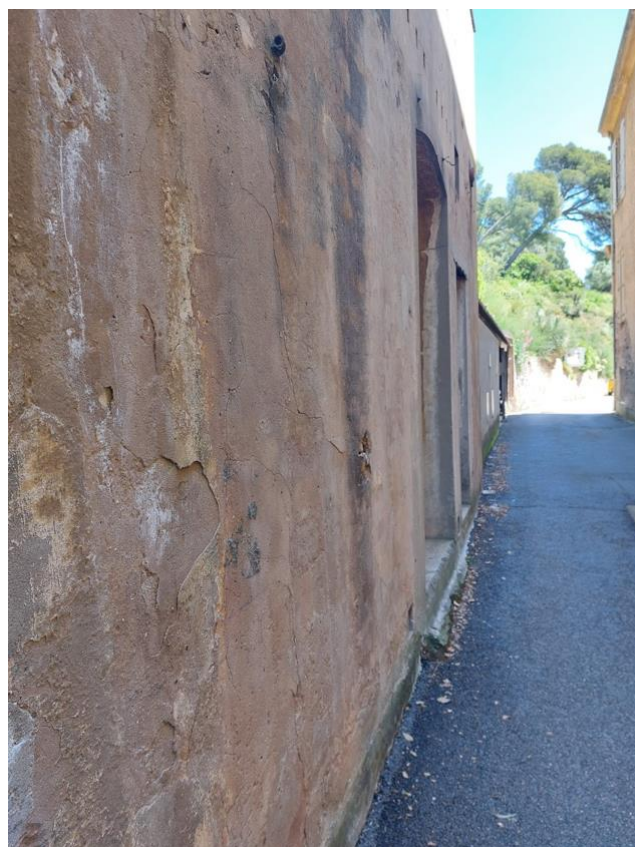
*Bâtiment existant sur le linéaire de mur*

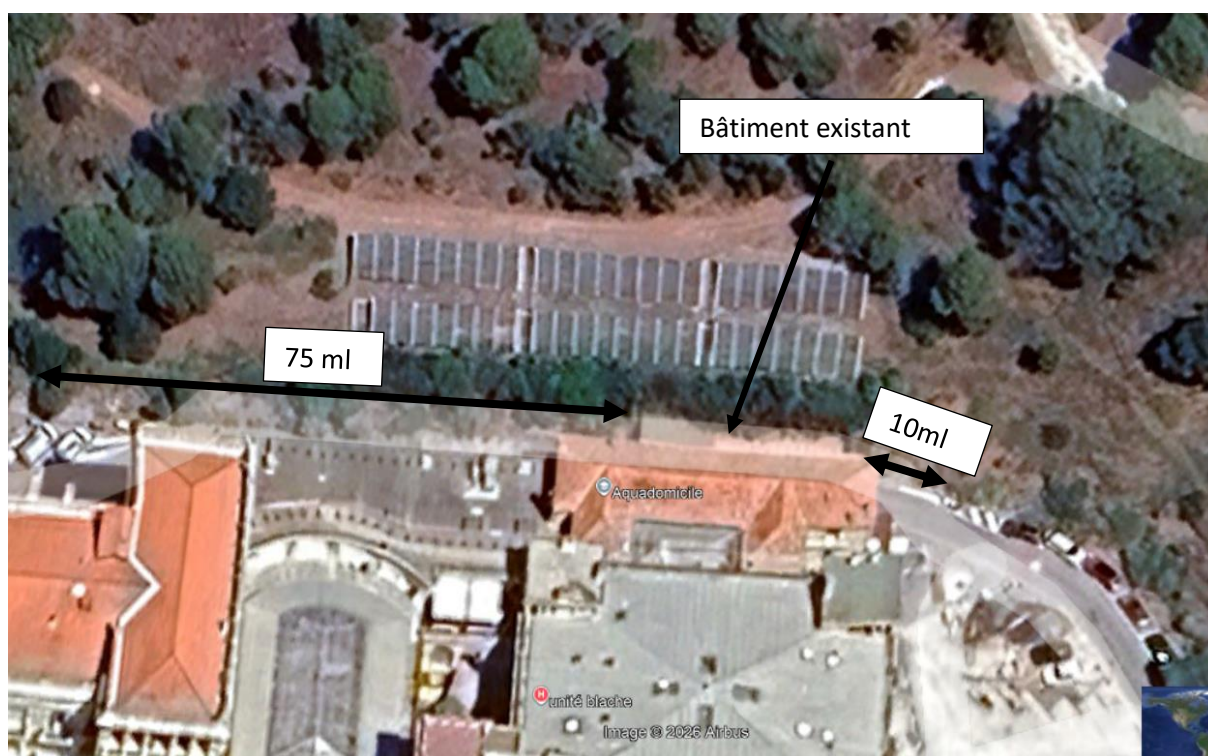
*Linéaire de mur concerné par les barbacanes*

Sur 85 ml, avec une ligne de barbacanes en pied de mur espacées de 4 m, il faudra réaliser environ 25 barbacanes. Dans le cas courant, il est prévu de réaliser des barbacanes de diamètre 130 mm, avec des longueurs supérieures à l'épaisseur du mur, soit environ 1,2 à 1,5 m selon l'épaisseur du mur, et une pente de 5 % vers l'extérieur. Un géotextile en chaussette sera mis en place à l'entrée de chaque barbacane et, si possible, des gravillons 20/40 seront disposés en fond de forage afin de constituer un dispositif filtrant limitant le colmatage.

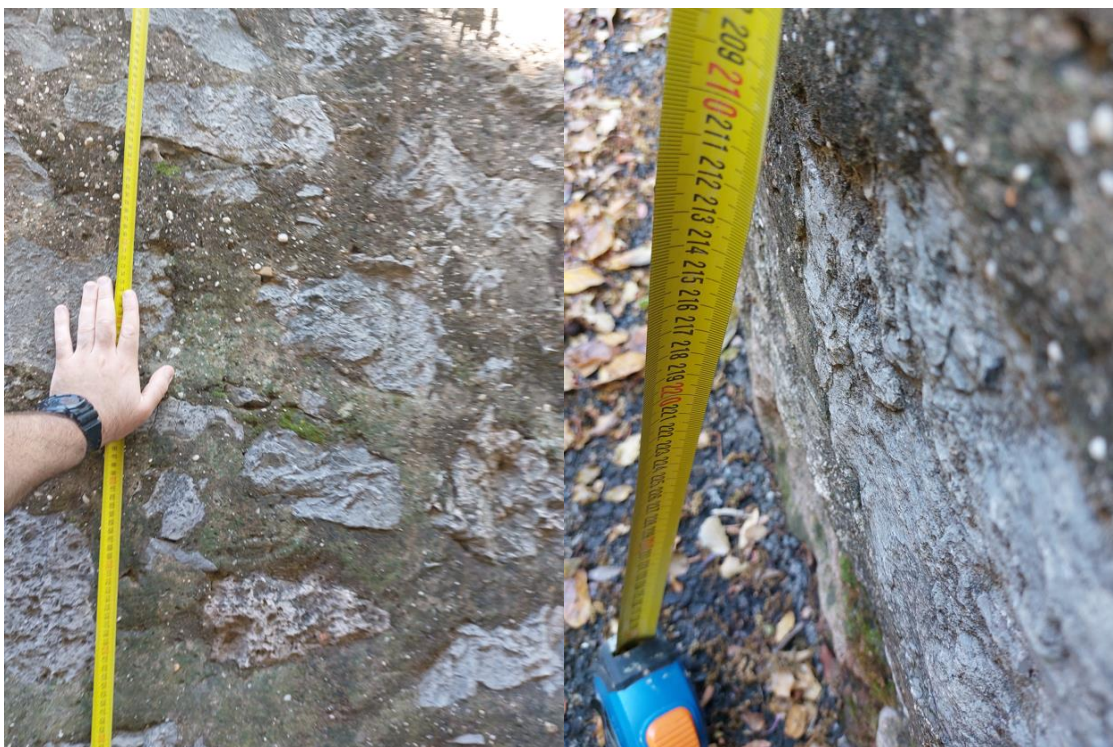
Notons que nous avons mesuré sur place une hauteur de mur comprise entre 2,1 et 2,4 m :

*Hauteur de mur*

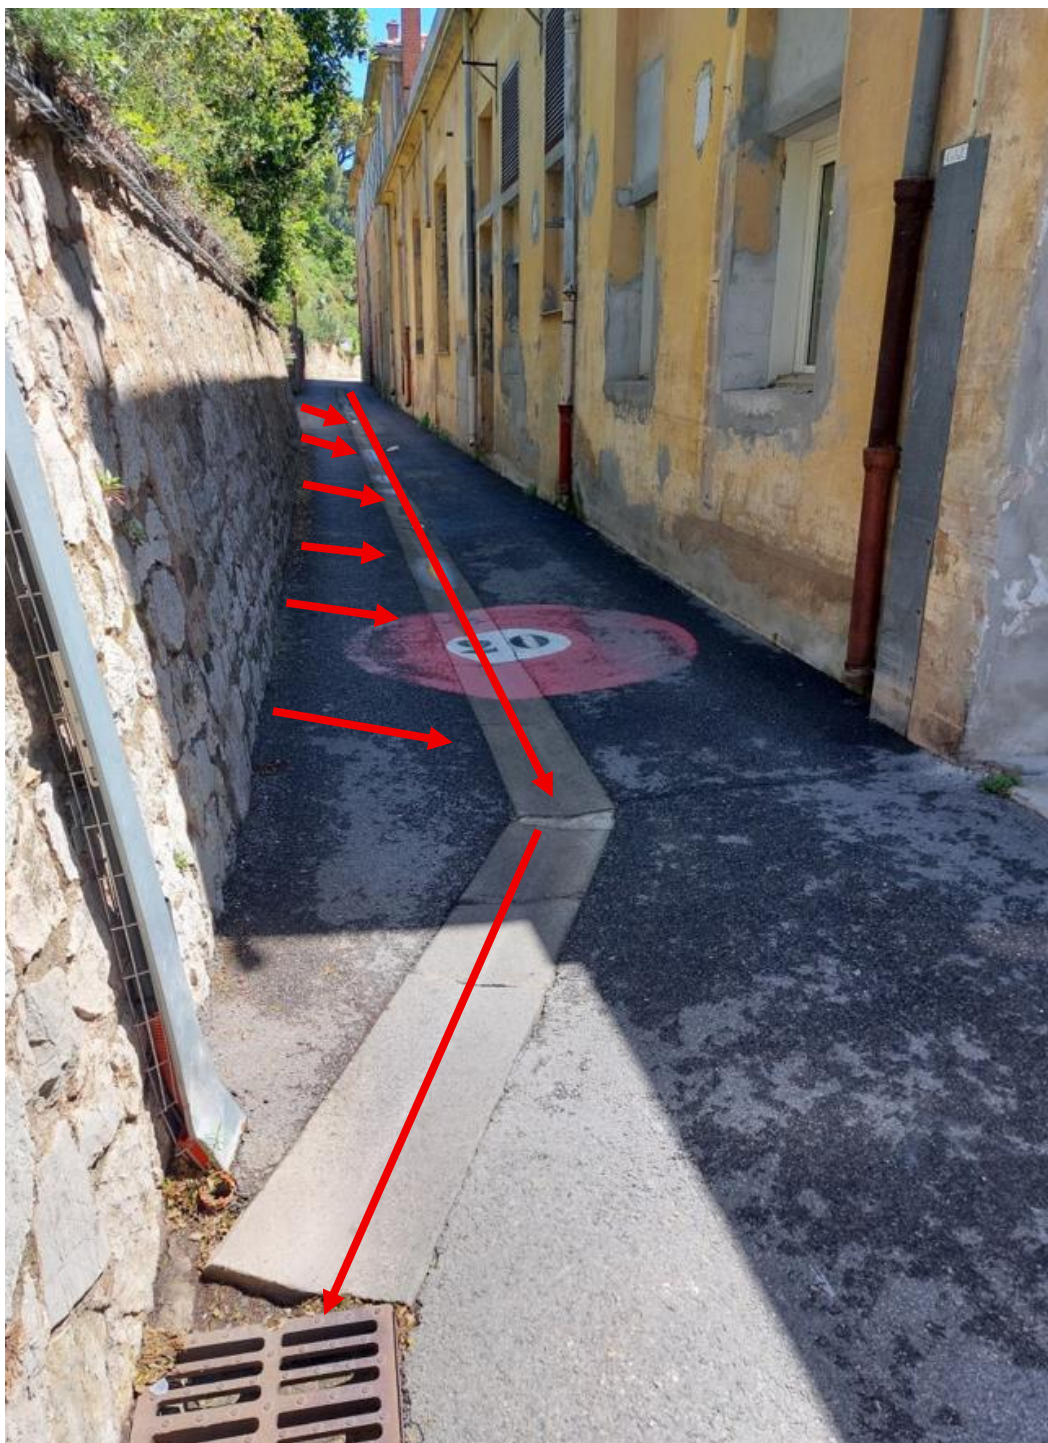
*Cheminement des eaux rejetées par les barbacanes*

Comme discuté avec MOA, aucune tranchée n'est à réaliser en pied de mur. Les eaux rejetées par les barbacanes s'écouleront sur la rue, puis vers une conduite centrale qui les dirigera vers un regard situé en limite de trottoir, avant leur évacuation dans un réseau situé sous le trottoir :

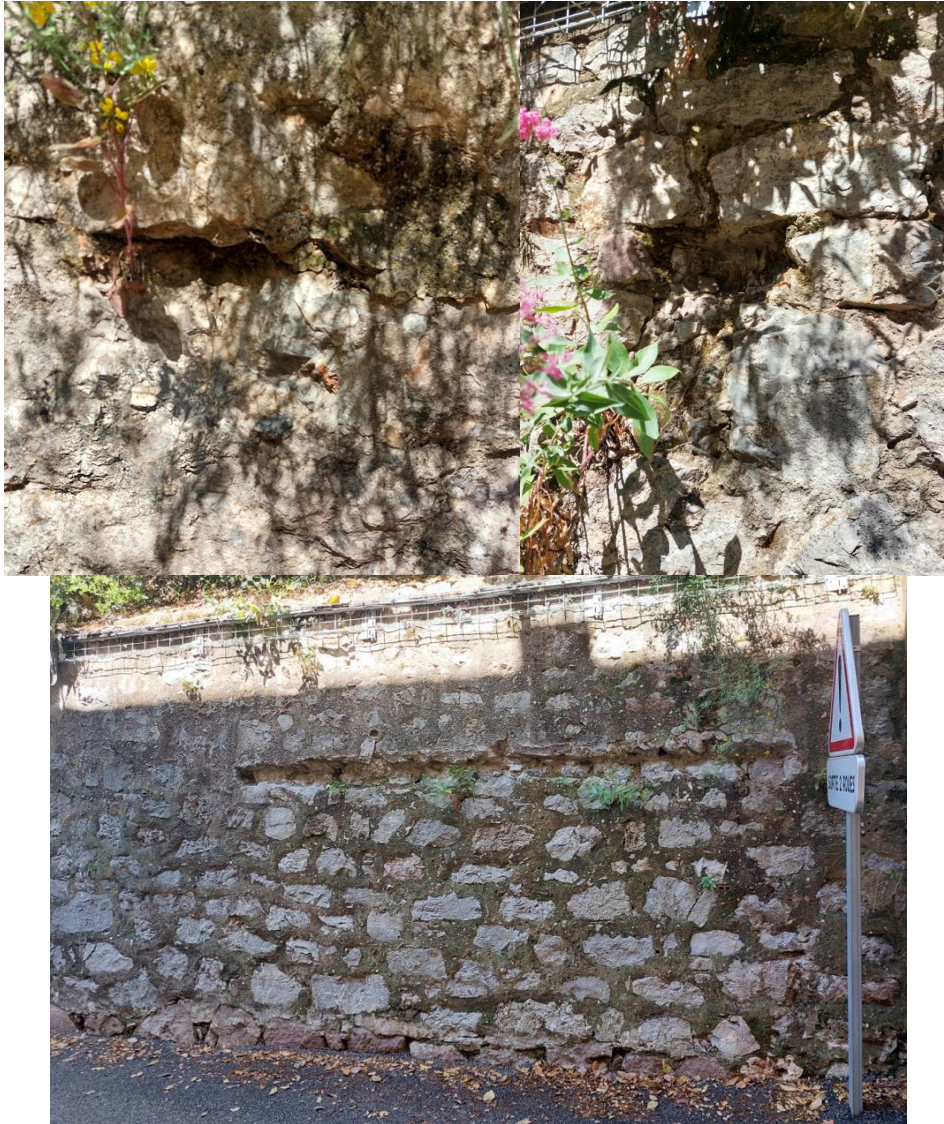
Certaines zones du mur présentent une absence ou une dégradation des joints entre les moellons, ce qui nécessite un rejointoiement :

*Zones du mur nécessitant un rejointoiement*

Nous considérons qu'environ 15 % de la surface du mur nécessite un rejointoiement des moellons, soit environ 35 m<sup>2</sup>.

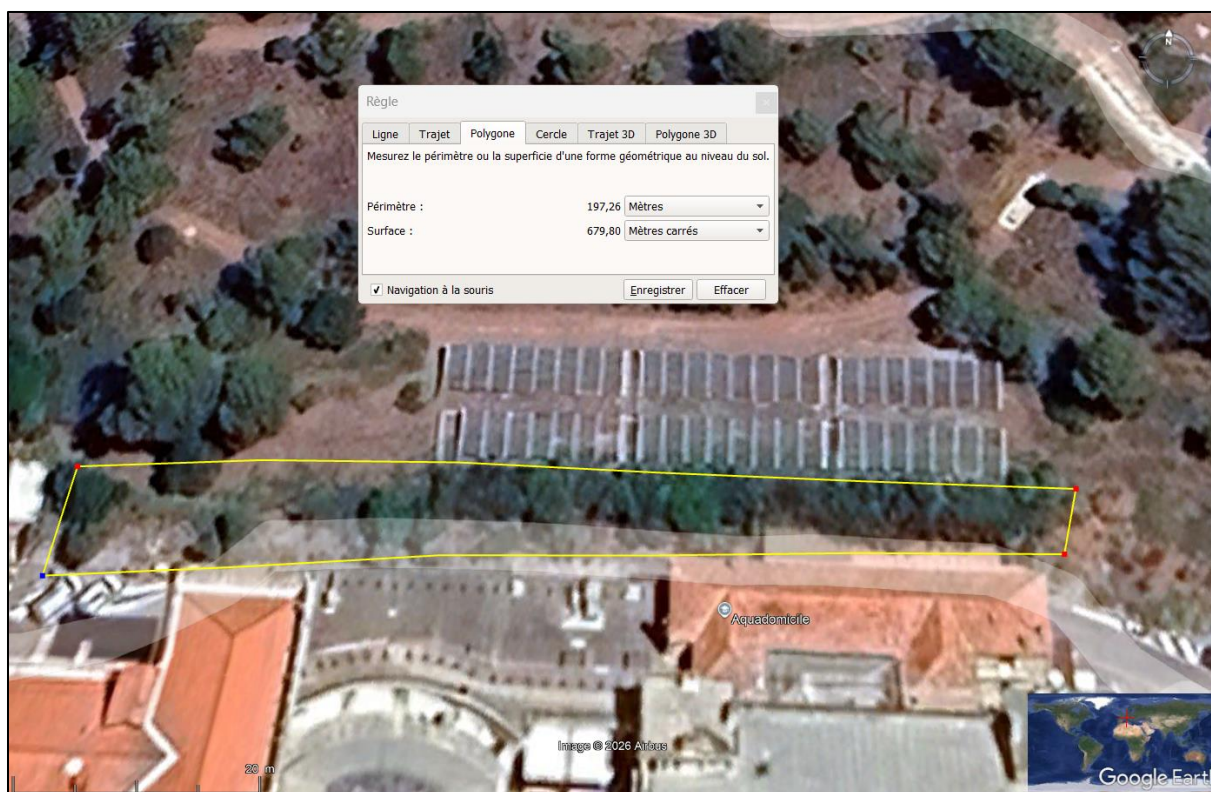
*Délimitation approximative de la zone à débroussailler*

Comme recommandé dans le rapport G2 PRO, il est prévu de supprimer la végétation arbustive sur une largeur de 2 m à l'arrière du mur, sur le talus existant. Comme discuté sur place avec MOA, il faudra prévoir une coupe au ras des arbres, sans dessouchage.

La surface à débroussailler est estimée à environ 700 m<sup>2</sup> à l'arrière du mur existant :

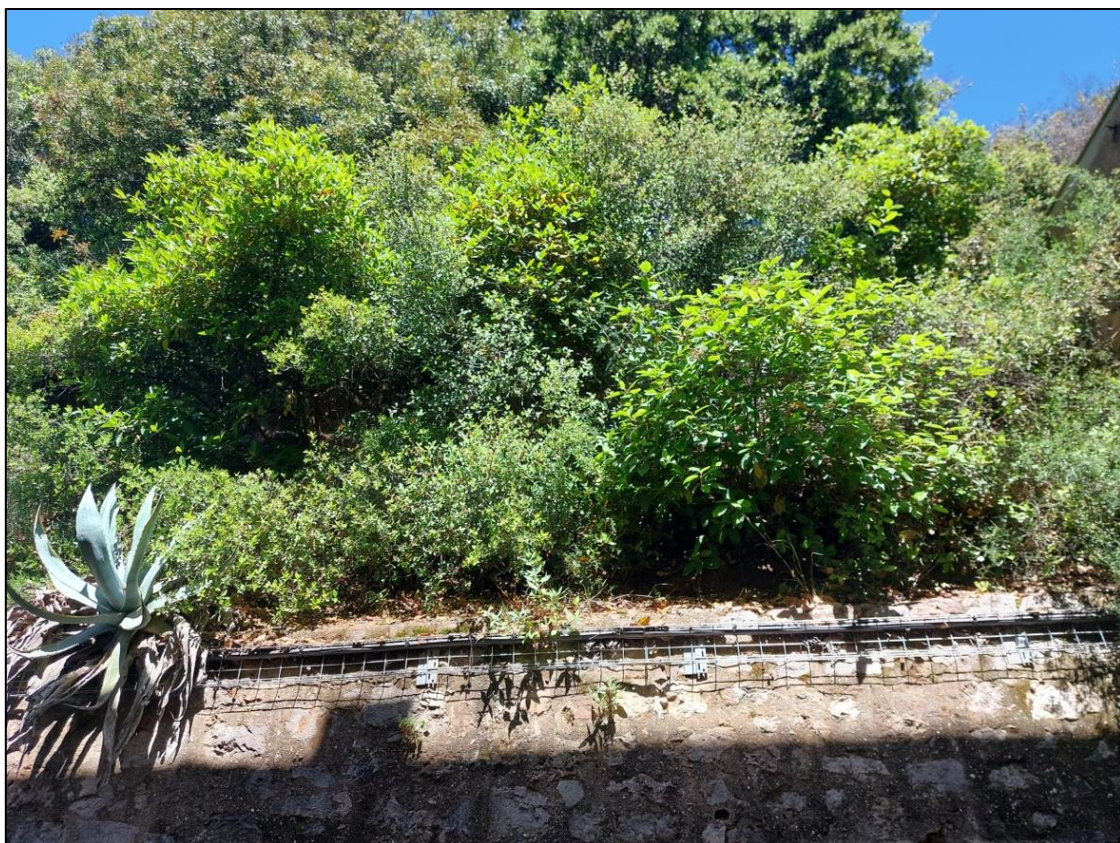
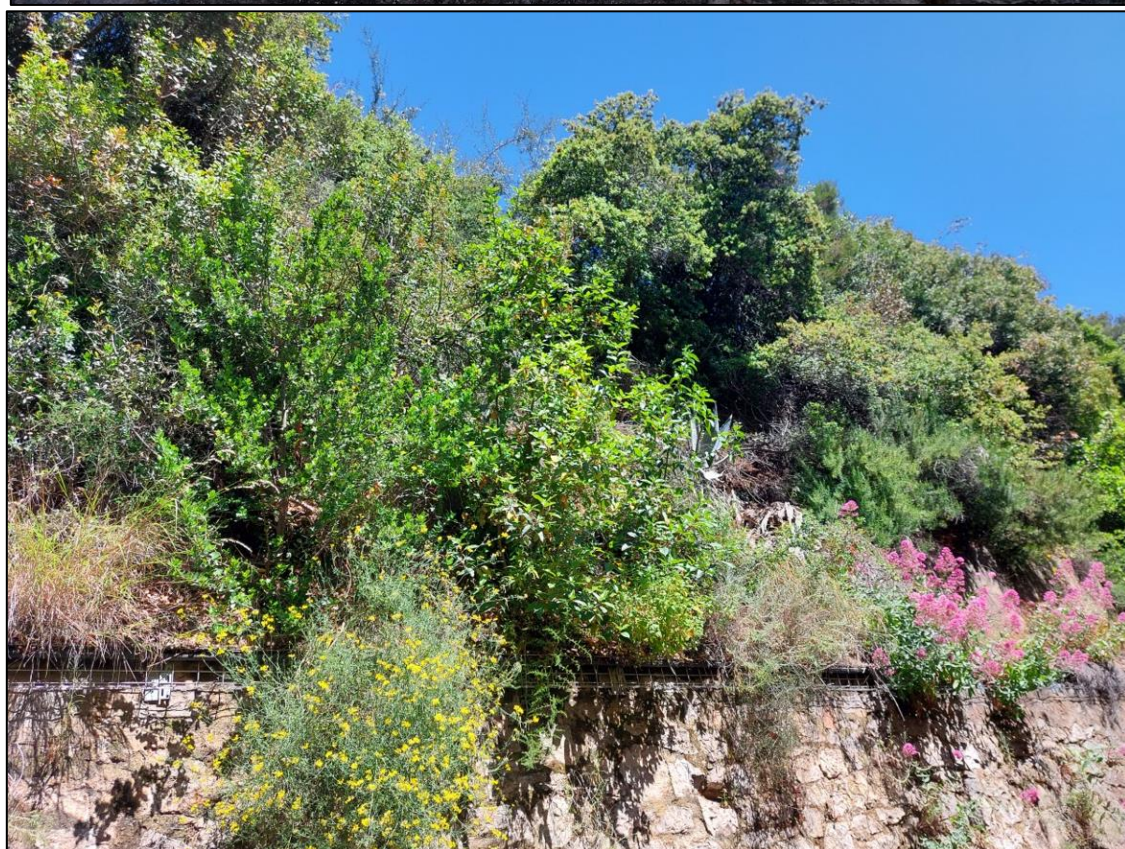
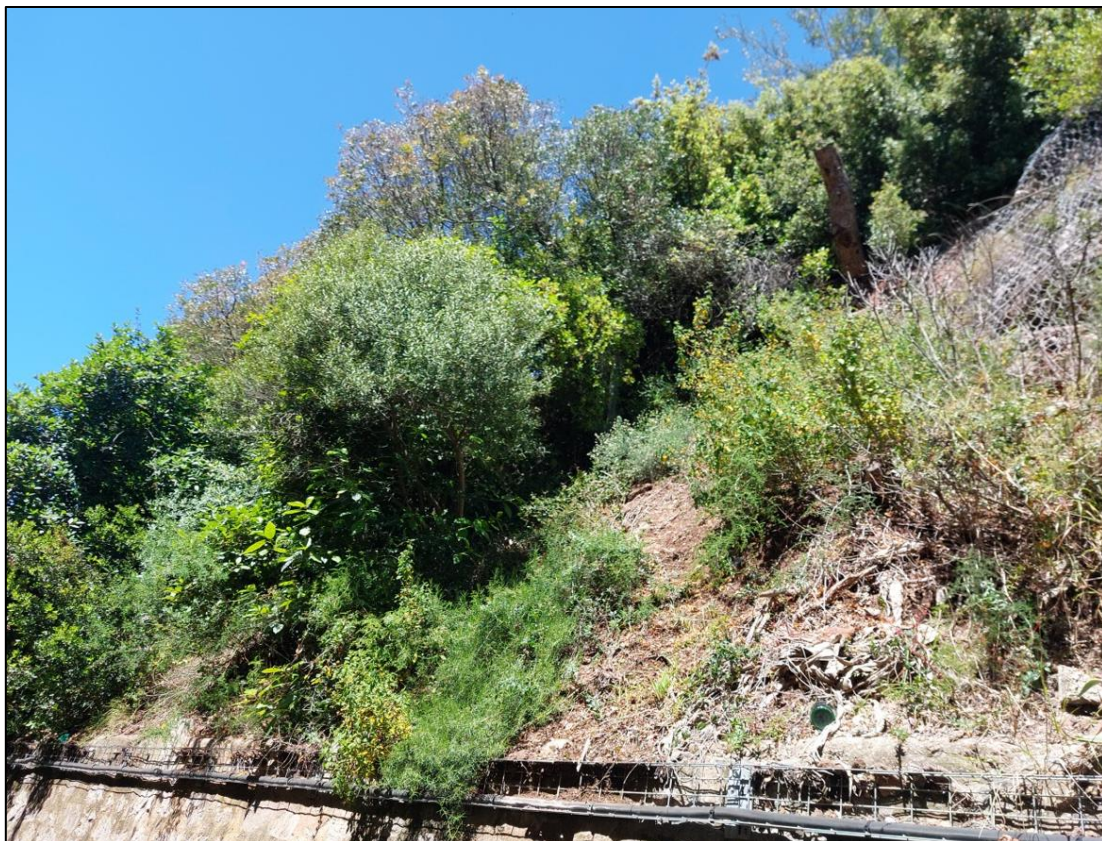
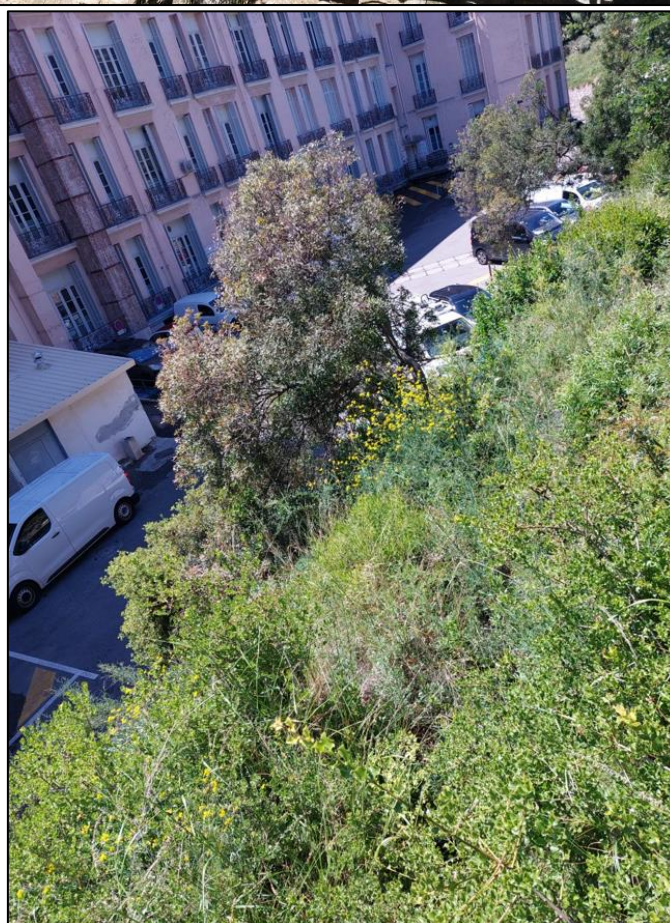
Notons qu'à l'arrière du mur, le talus est très raide, notamment sur le linéaire de la rue étroite située entre le mur et le bâtiment existant de l'hôpital, et qu'il existe des ouvrages de confortement (un filet avec grillage de protection sur une zone rocheuse à l'arrière du mur ainsi qu'un mur en béton sur un faible linéaire) :

*Vue sur le talus raide en tête de mur*

Comme le montrent les photos ci-dessus, le talus en tête de mur est très raide, ce qui rend difficile une intervention humaine directe pour le débroussaillage. Les travaux devront donc être réalisés à l'aide d'une nacelle. L'intervention de la nacelle nécessitera la fermeture de la route étroite située entre le mur et le bâtiment, ce qui impliquera une gestion de la circulation pendant cette période. Comme confirmé avec le MOA, les travaux de nuit sont à proscrire. L'AP-HP se chargera de gérer la circulation à ce moment-là, mais l'entreprise devra préciser les horaires ainsi que la durée d'intervention sur ce linéaire.

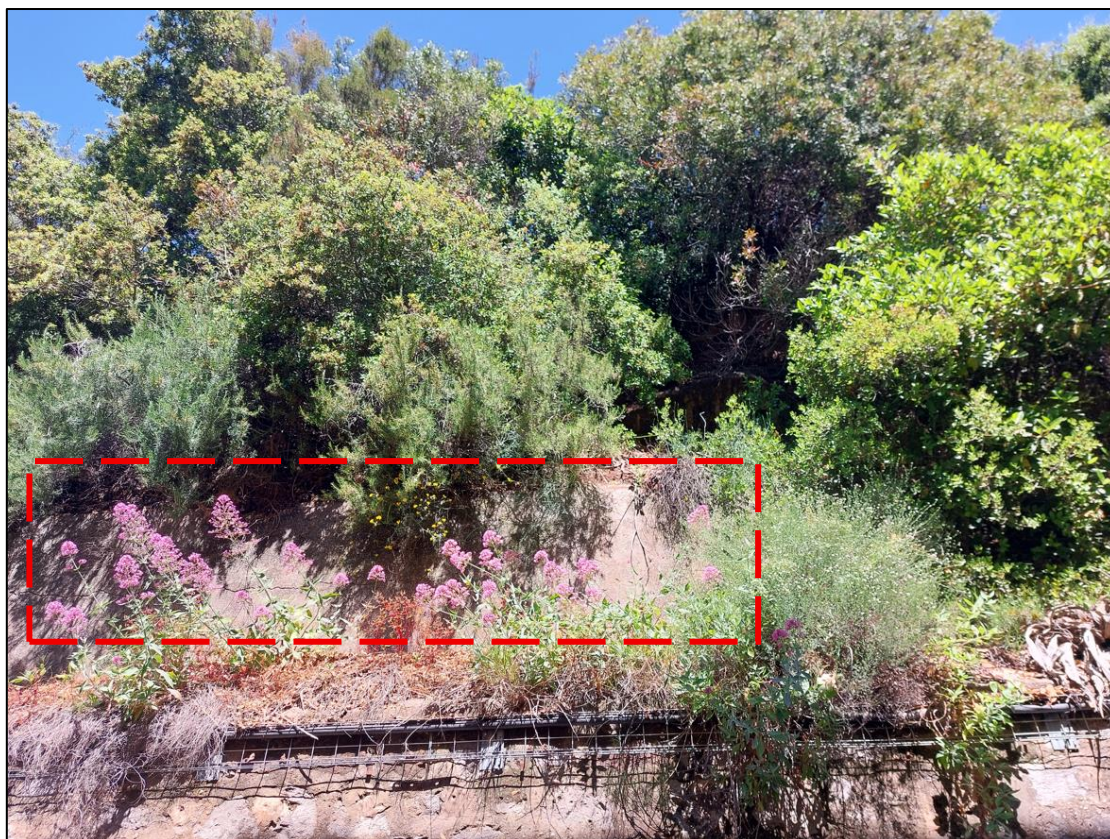
*Ouvrage en béton en tête de mur*

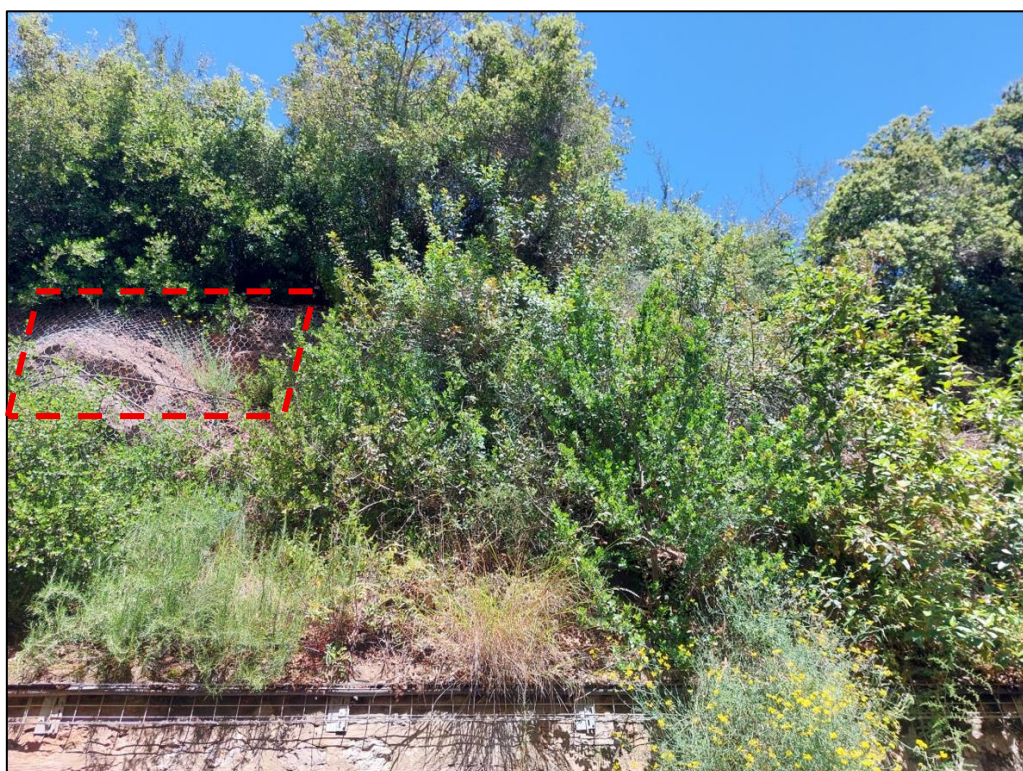
*Filet et grillage sur un rocher existant en tête de mur*

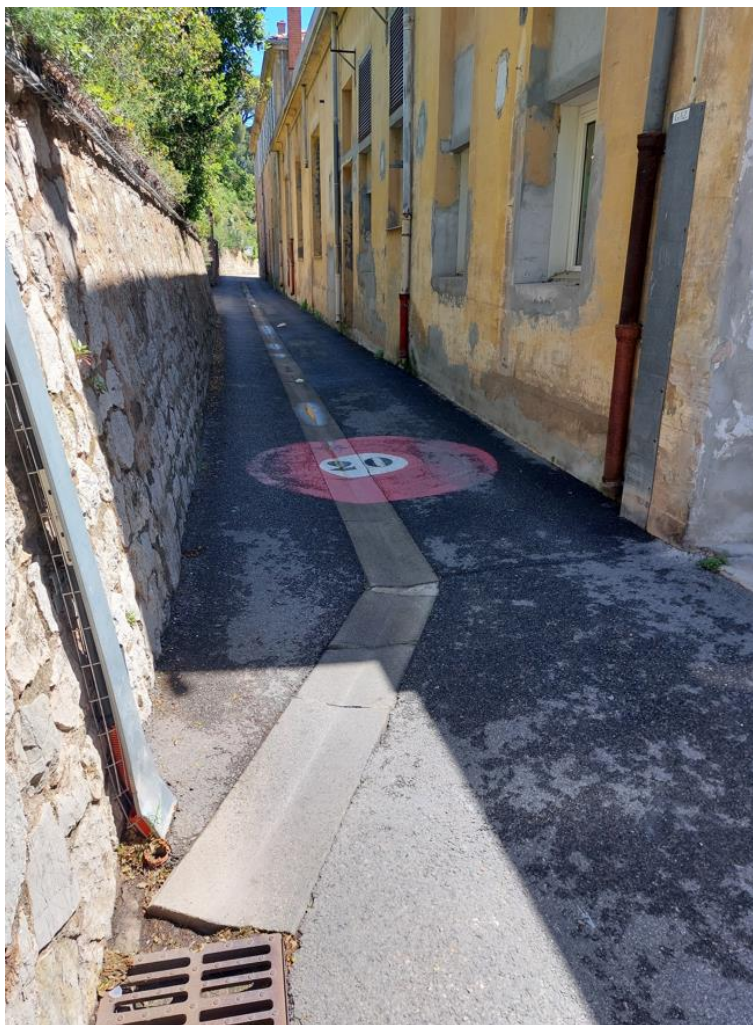
*Rue entre mur et bâtiment*

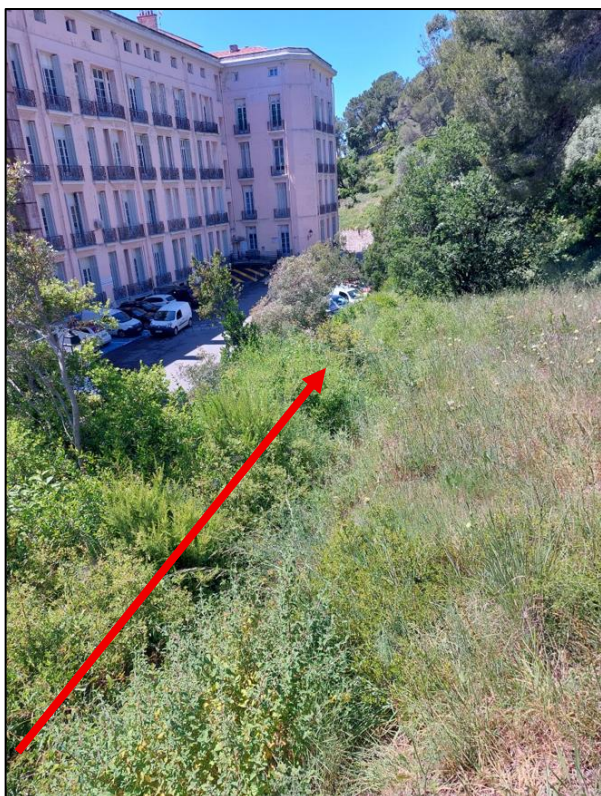
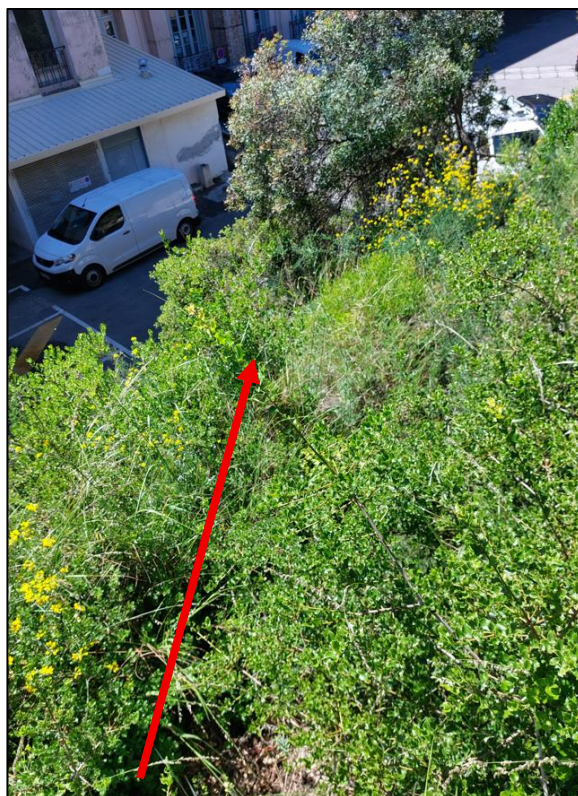
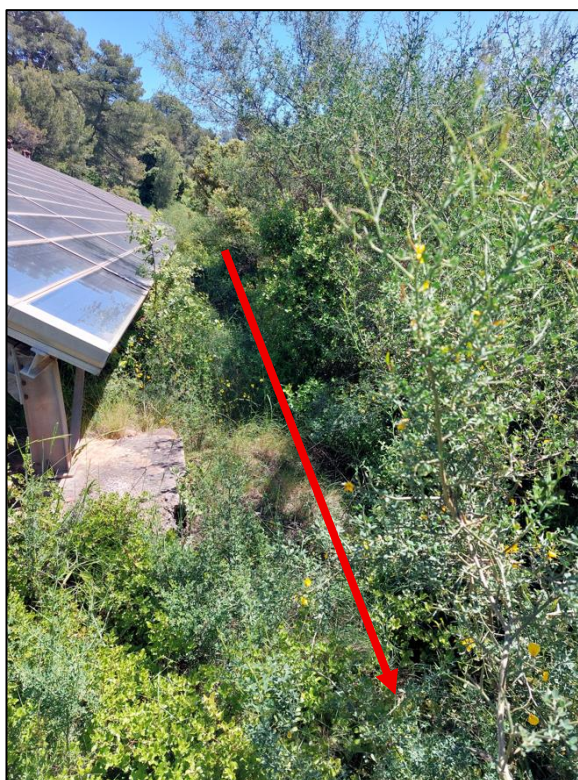
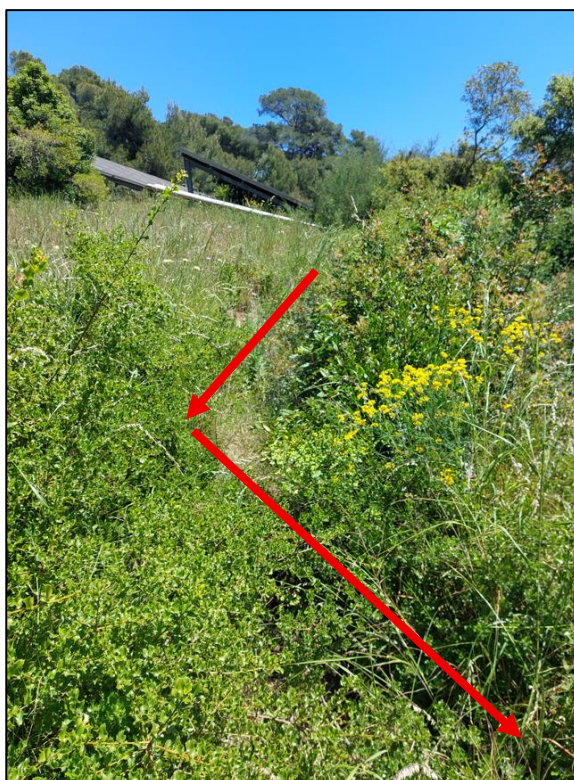
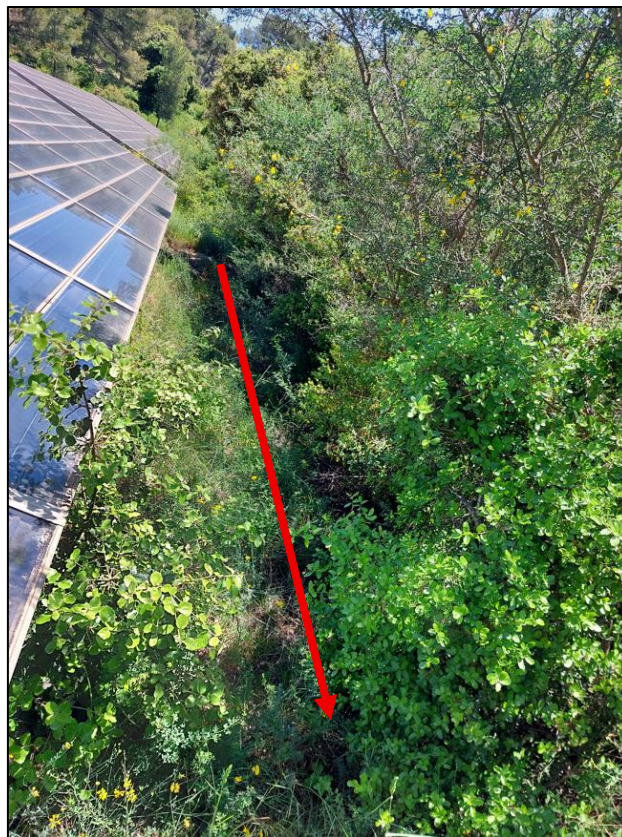
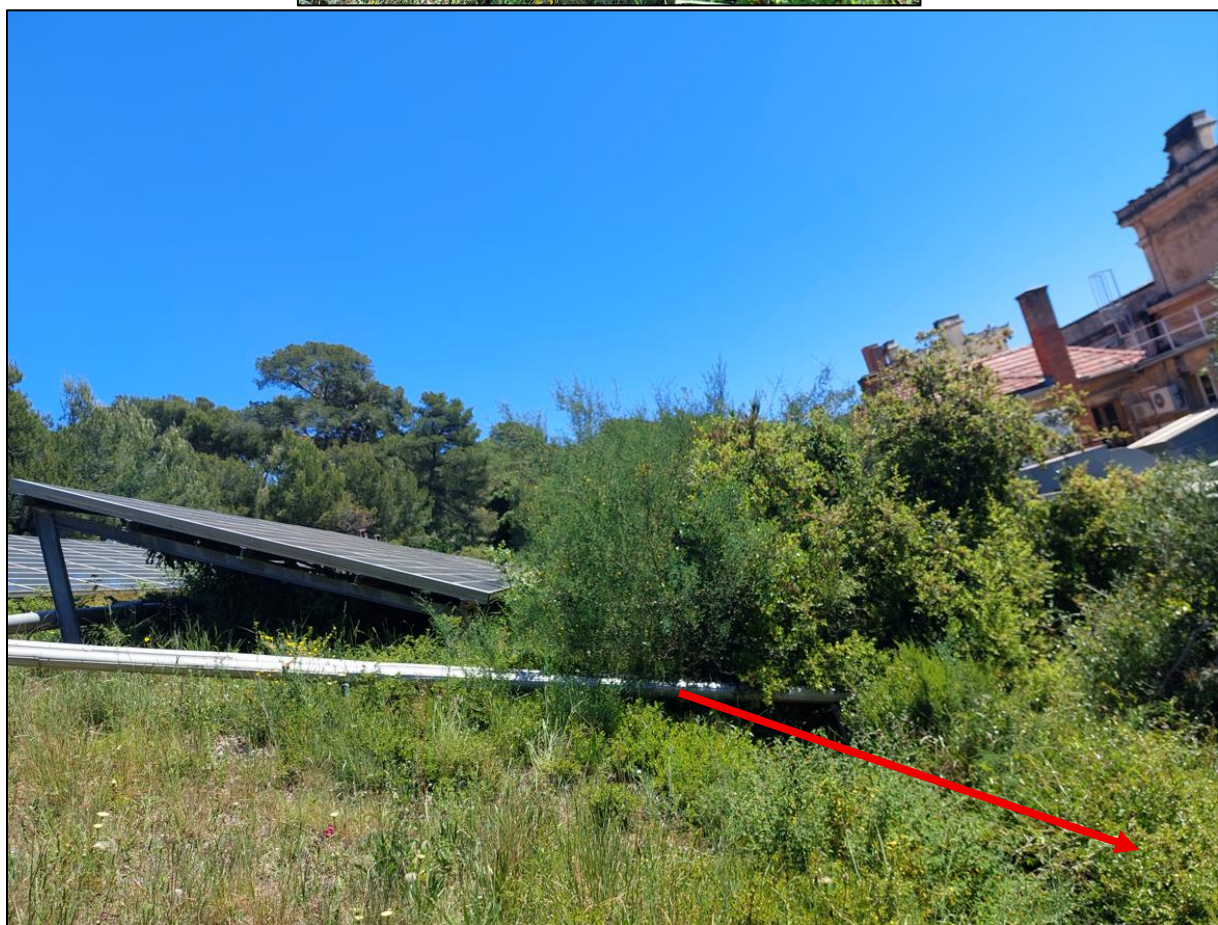
À l'arrière du mur existant, il existe un fossé qui s'étend le long du pied des tables photovoltaïques depuis l'est, puis descend vers l'arrière immédiat du mur à l'ouest, avant de contourner l'emprise de l'escalier jusqu'à un exutoire situé à l'ouest, en contrebas, qui se jette dans un regard existant en pied de mur. Ce fossé est aujourd'hui presque totalement obstrué par une végétation dense, ce qui le rend difficile à repérer, notamment sur le linéaire des panneaux photovoltaïques.

*Vue sur le fossé depuis l'Ouest en pied des panneaux photovoltaïques et jusqu'à l'emprise de l'escalier*

Les travaux prévus consistent à désobstruer et nettoyer le fossé, puis à mettre en place un drain sur ce linéaire. En extrémité ouest, jusqu'à l'exutoire, il est possible soit de nettoyer la cunette en béton, soit de la remplacer par un drain, tout en conservant un certain linéaire en béton jusqu'à l'exutoire situé en extrémité ouest.

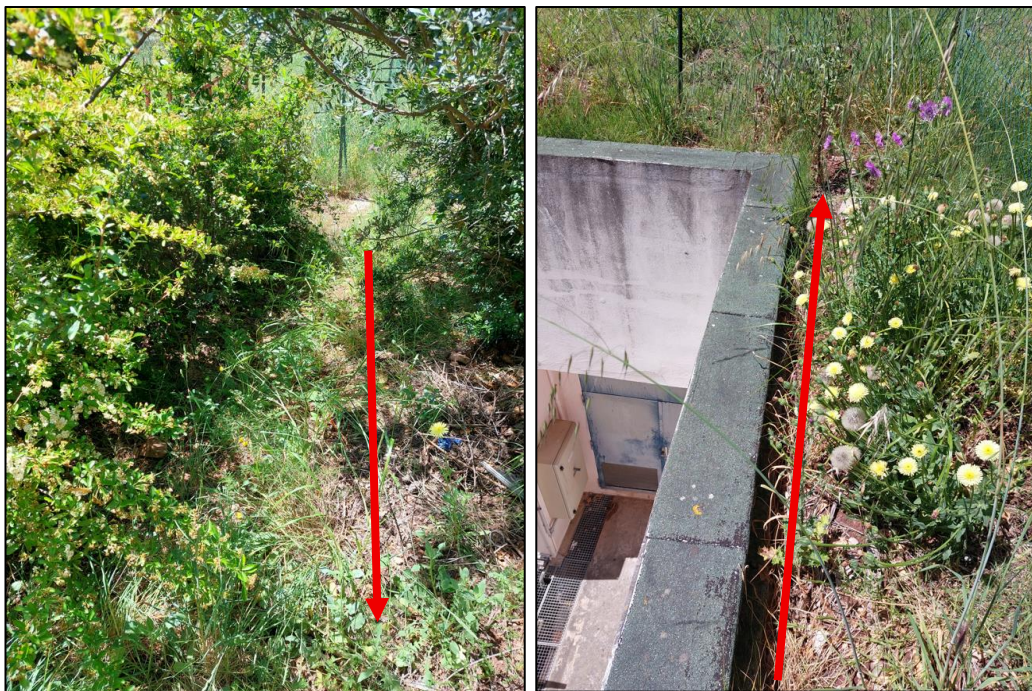
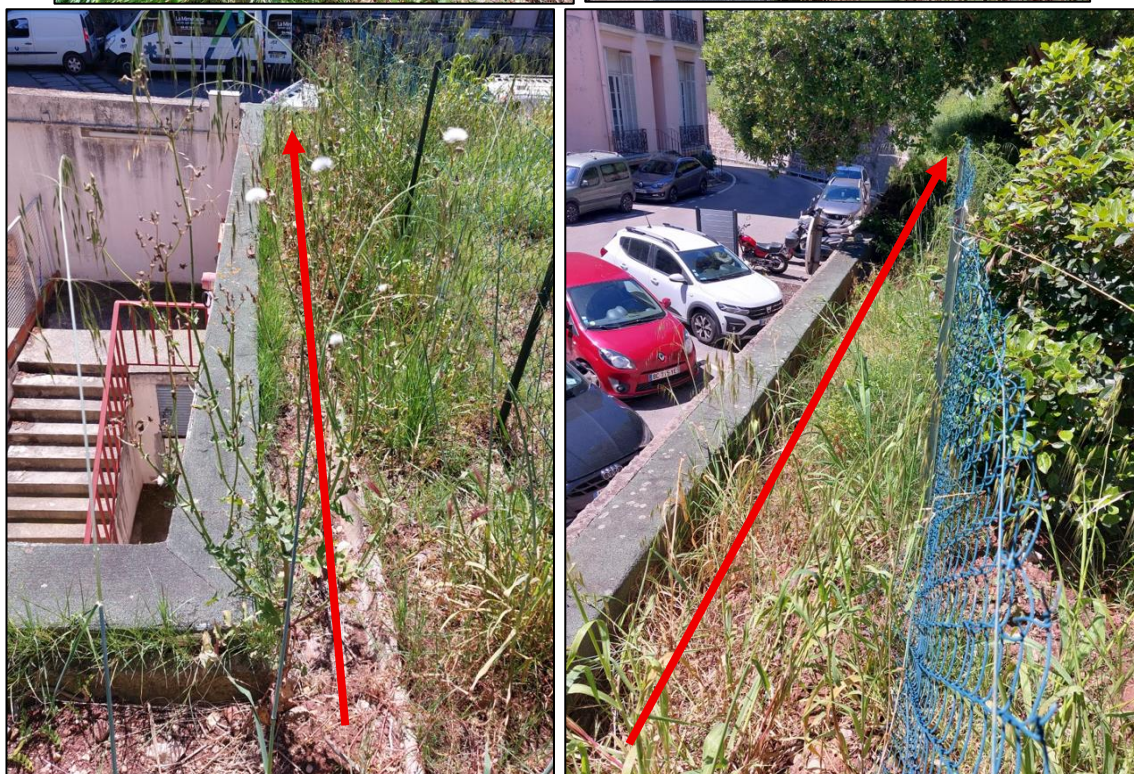
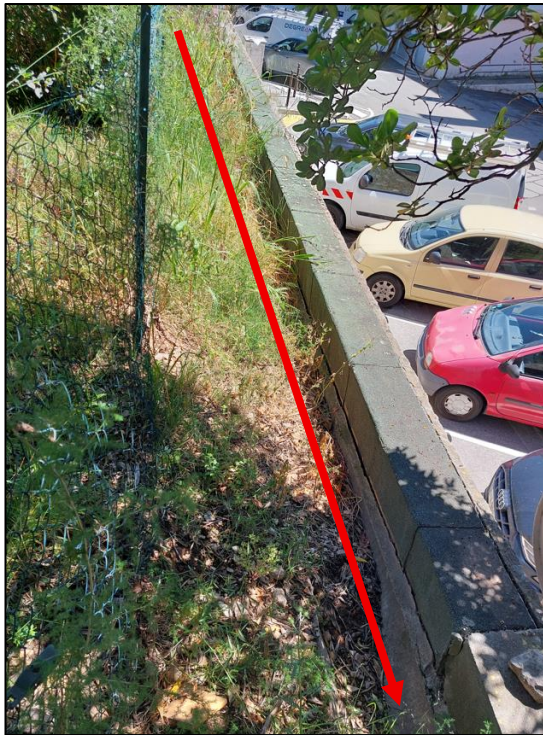
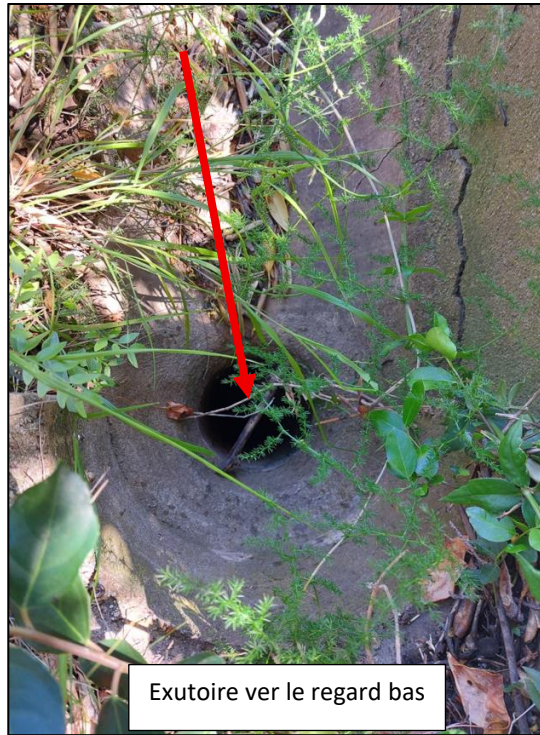
*Fossé à l'ouest : contournement de l'emprise de l'escalier puis exutoire vers le regard bas*

Comme le montrent les photos ci-dessus, le fossé devient une cunette en béton à l'ouest, jusqu'au rejet dans le regard situé en contrebas.

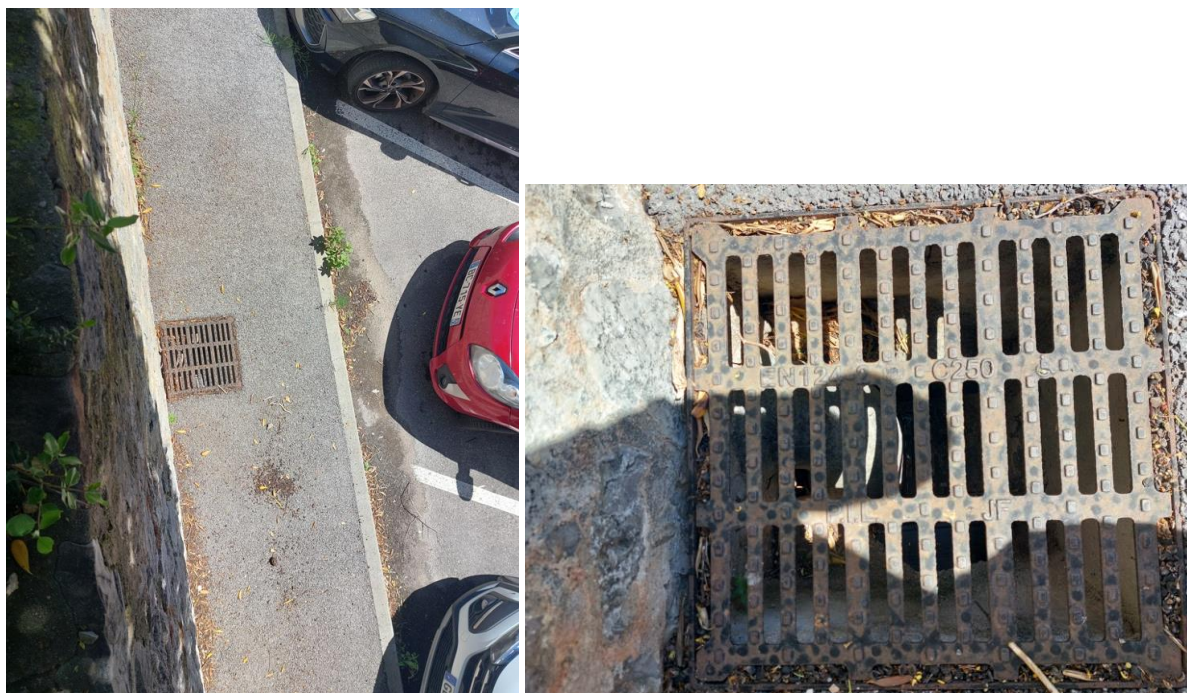
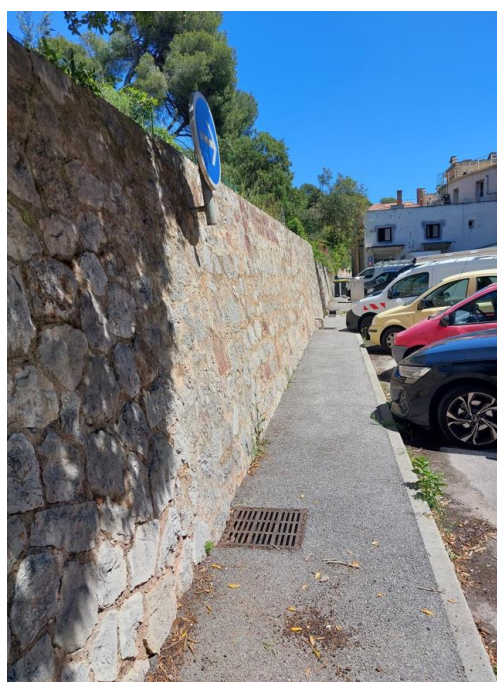
*Vue sur le regard de rejet du fossé*

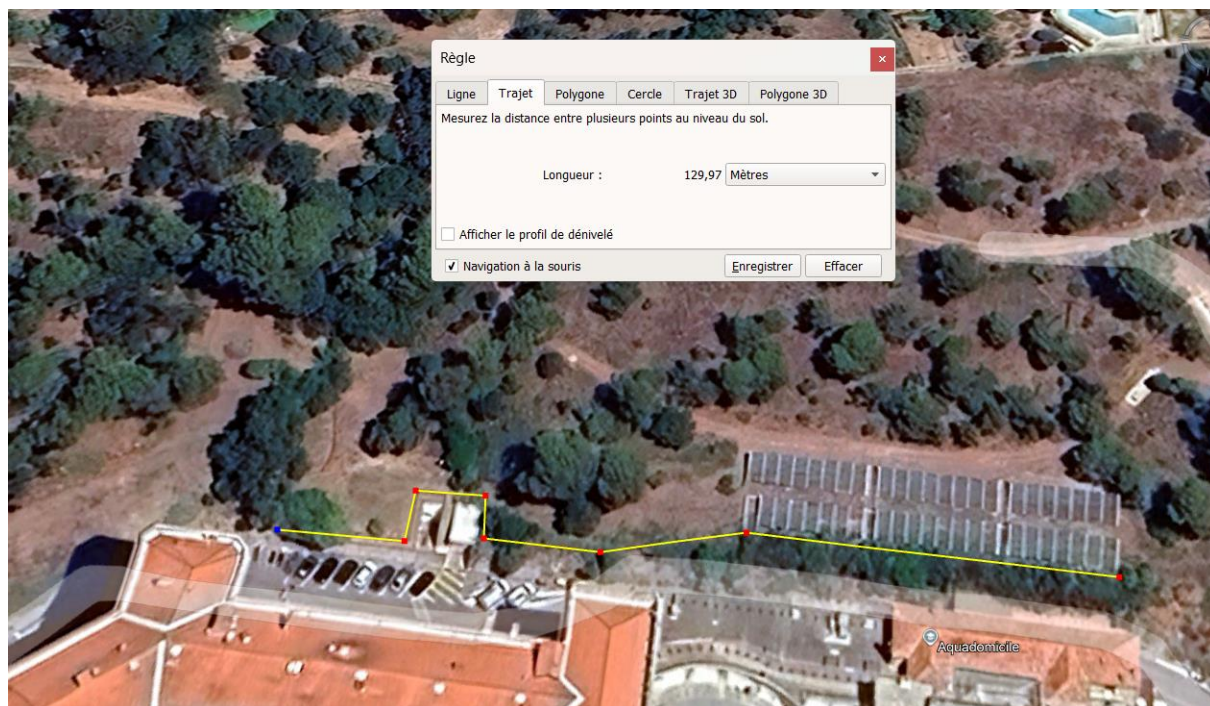
*Linéaire du fossé à nettoyer et de la tranchée drainante à créer*

Pour la tranchée drainante à mettre en place sur le linéaire du fossé existant, nous proposons les caractéristiques suivantes :

- Profondeur de 0,6 m sur une largeur de 0,7 m
- Drain PVC annelé et perforé : 250 mm
- Matériau drainant de type grave 0/80, avec % à 80  $\mu\text{m}$  < 5 % et VBS < 1
- Recouvrement par un géotextile
- Lit de pose de 0,1 m d'épaisseur

**Notons que le nettoyage et la réalisation de cette tranchée nécessitent une intervention manuelle, sans engins, compte tenu des difficultés d'accès, notamment sur le linéaire longeant les panneaux photovoltaïques.**
