| <p><b>Anteagroup</b><br/> <b>Agence Sud</b><br/> Parc Napollon – Bât. C<br/> 400 Avenue du Passe-Temps<br/> 13676 AUBAGNE Cedex</p> <p><b>EXPEDITEUR :</b><br/> Jalal Al Dine SAAYFAN<br/> Tél. : 06.19.27.67.01<br/> E-mail : jalal-al-dine.saayfan@anteagroup.fr</p> | <p>Date : 19/05/2026</p> <p><b>DESTINATAIRE (MOA) : M. BENYOUB Ali/</b><br/> Hôpital San Salvador – Hyères (83)<br/> APHP</p> <div data-bbox="914 376 1358 459"> </div> <p>Dossier : PAC2603879</p> <p>Nombre de pages : 27</p> |
| <p align="center"><b>Sécurisation d'un mur de soutènement – Phase DCE</b><br/> <b>Compte rendu des visites n°1 : visite de site du 05/05/2026</b></p> | |

Antea Group a été mandatée par l'Hôpital San Salvador à Hyères (83), AP-HP, pour réaliser la phase DCE des travaux de sécurisation d'un mur de soutènement existant en limite nord de l'hôpital.

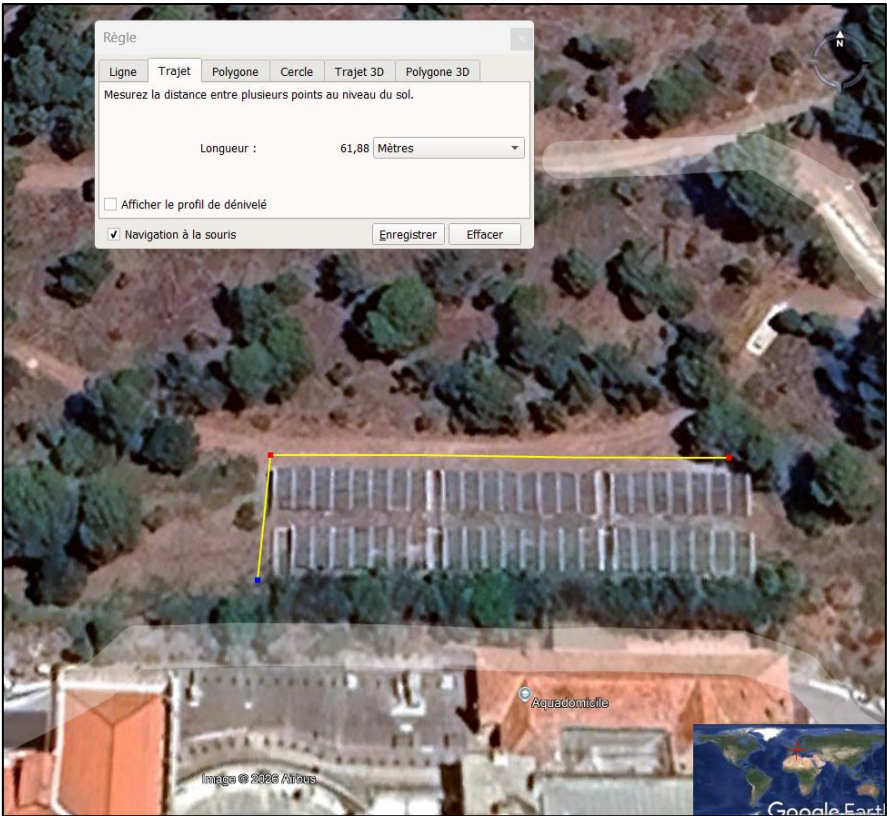
Linéaire de la tranchée à créer à l'arrière des tables photovoltaïques

Comme proposé dans le rapport G2 PRO, et afin de gérer les eaux pluviales qui s'infiltrent depuis les talus les plus hauts, les travaux prévoient la réalisation d'une tranchée drainante longeant le linéaire des tables photovoltaïques, puis descendant pour rejoindre le drain en pied des tables photovoltaïques avant de se jeter dans l'exutoire situé en extrémité ouest. Cette tranchée s'étend sur un linéaire d'environ 62 m, comme le montre la figure ci-dessous :

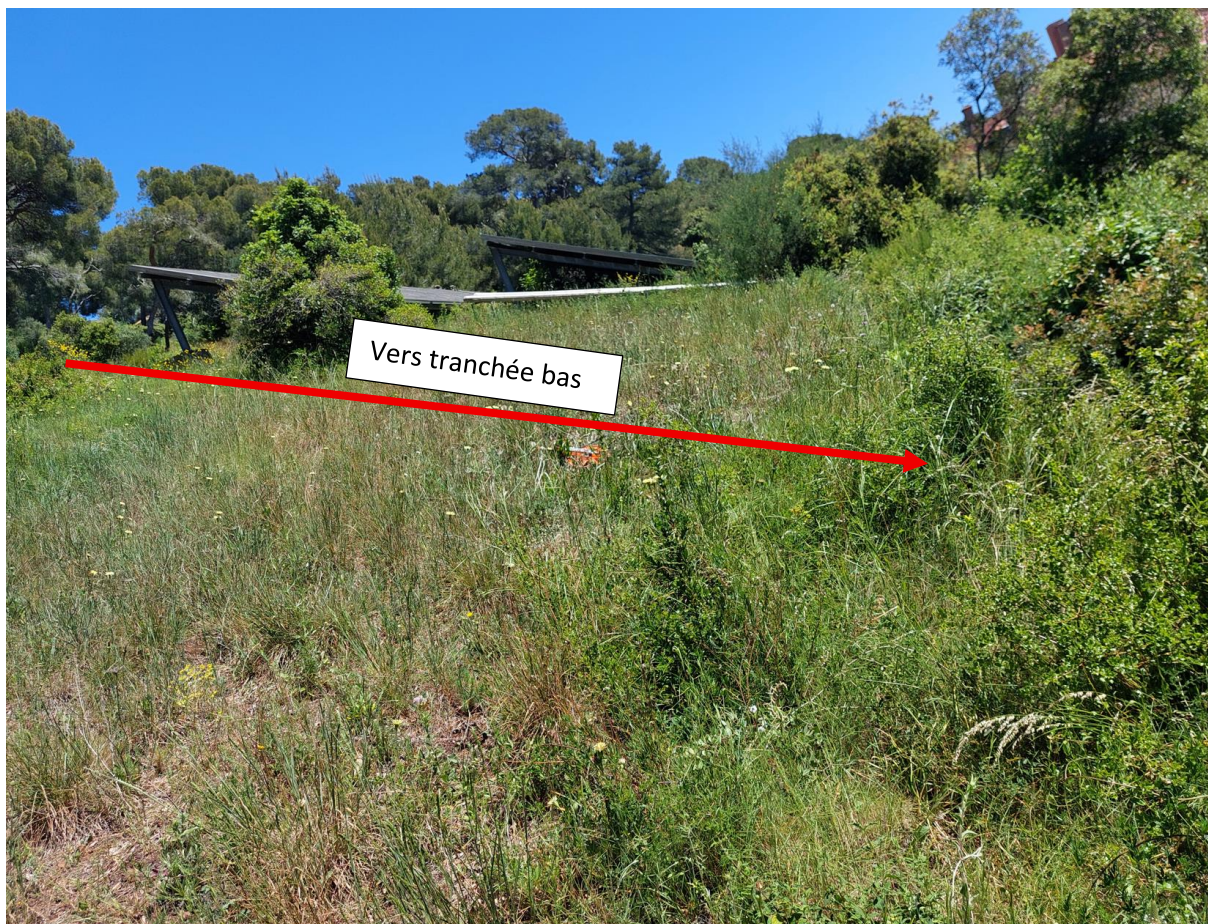
*Implantation approximative de la tranchée drainante à l'arrière des panneaux (flèche rouge)*

L'implantation de cette tranchée peut être réalisée soit en pied du talus haut (limite nord de la piste), soit directement à l'arrière des panneaux photovoltaïques (limite sud de la piste).

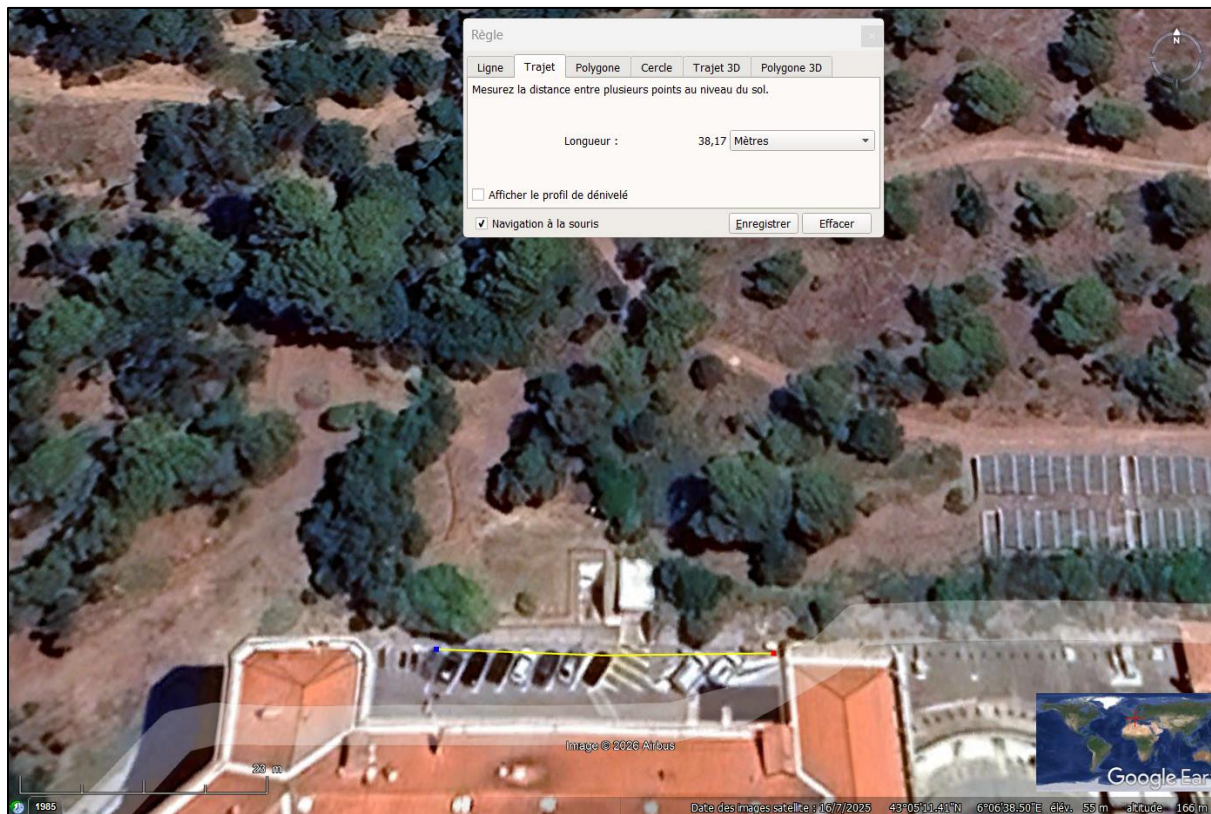
***Implantation du réseau existant***

Dans le cadre des travaux, il est prévu de curer et de nettoyer le réseau de réception des eaux situé en pied de mur. Ce réseau reçoit les eaux issues des tranchées du talus arrière du mur et recevra également les eaux rejetées par les barbacanes. Ce nettoyage sera prévu sur un linéaire d'environ 40 m :

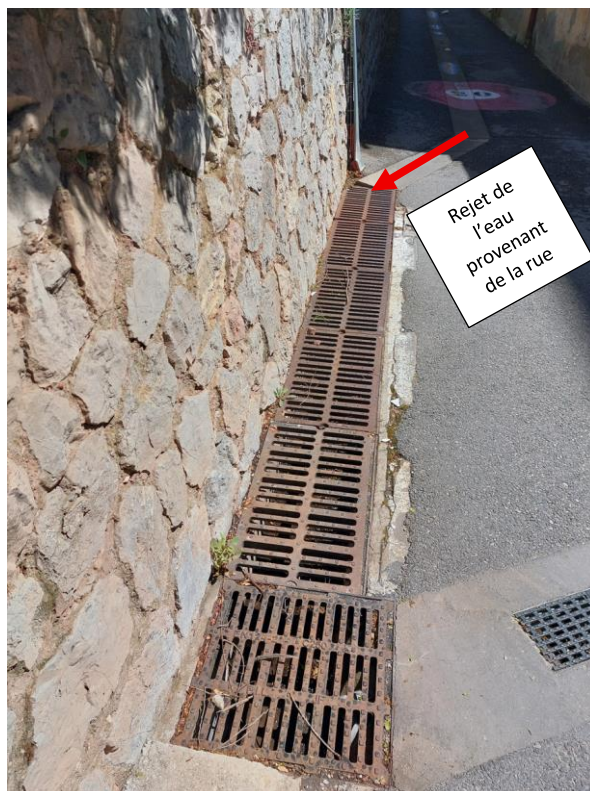
*Début de réseau en pied de mur*

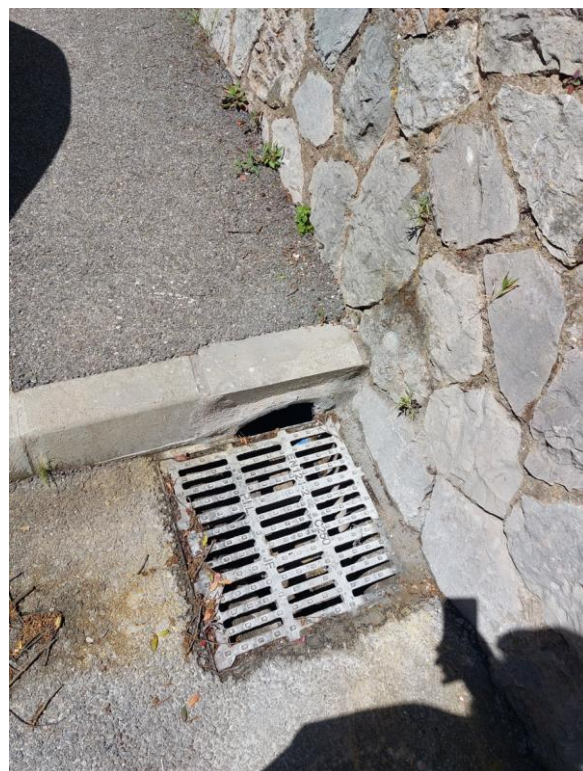
*Regard avant conduite sous trottoir*

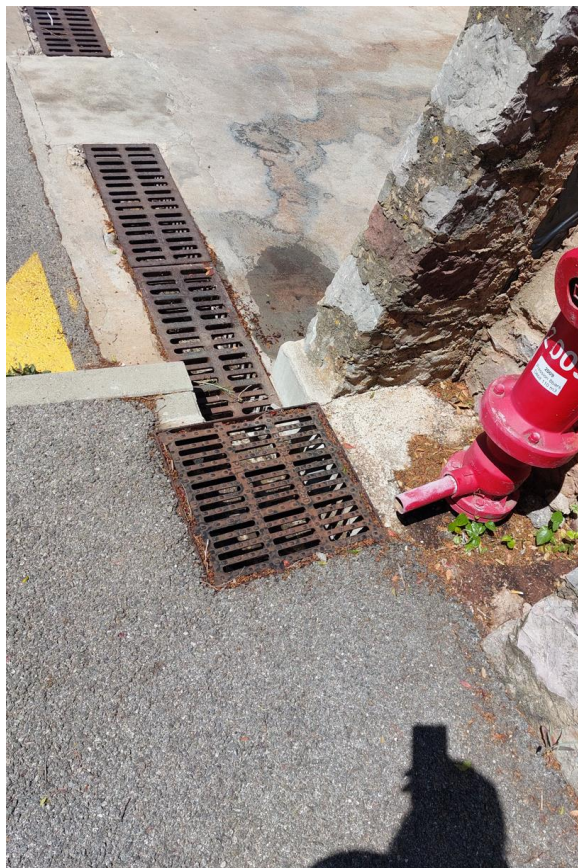
*Regards après trottoir*

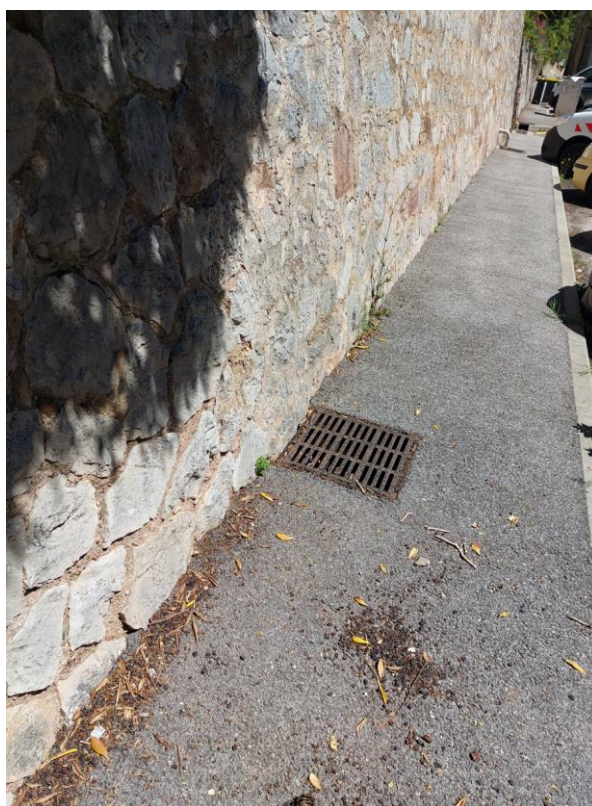
*Regard de rejet des eaux conduit par la tranchée haute à l'arrière de mur*

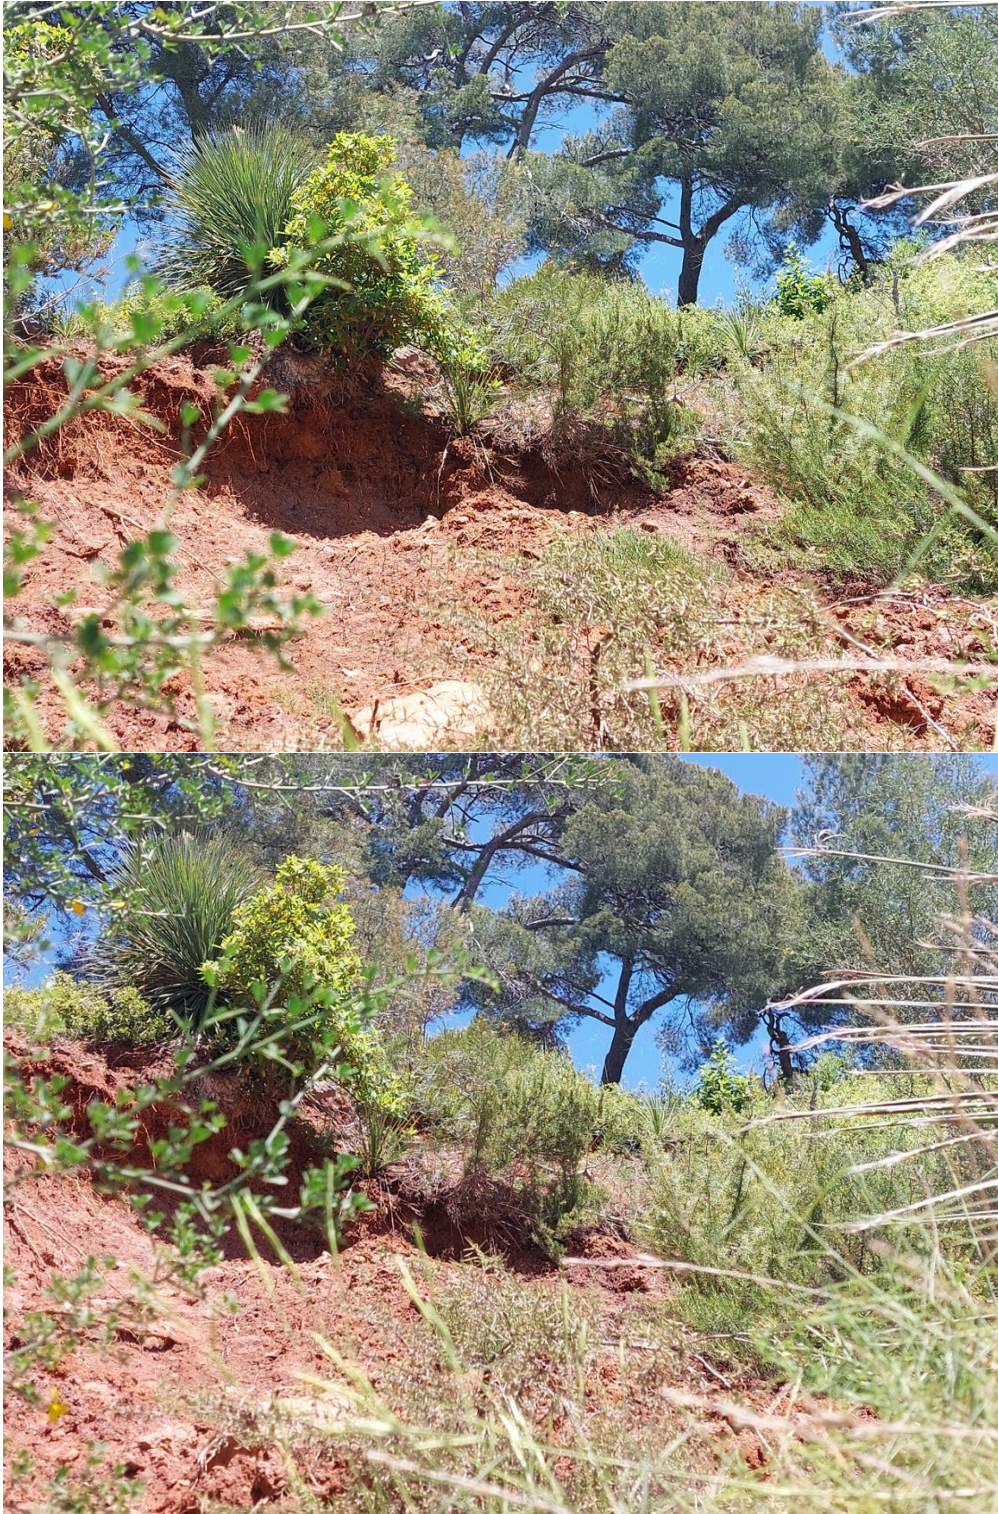
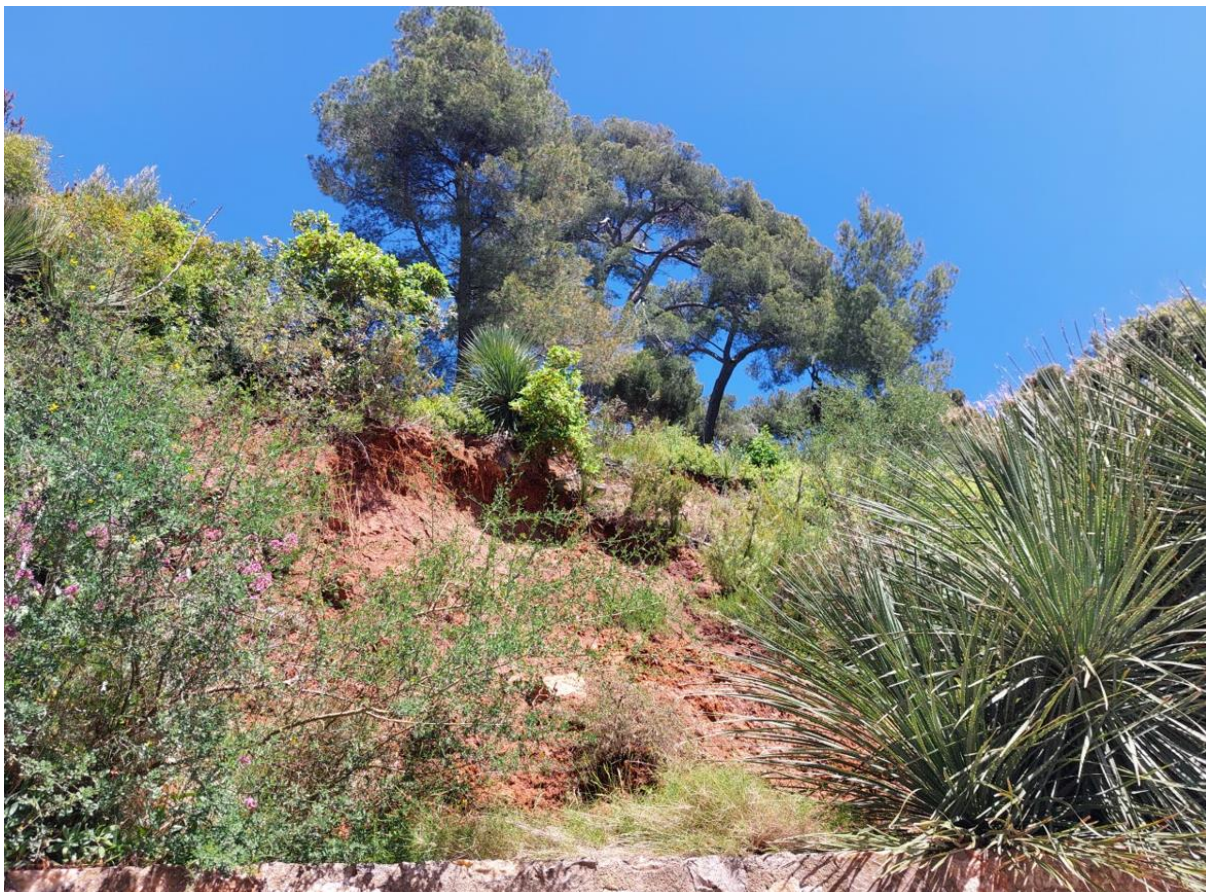
Notons que, lors de notre visite, à l'entrée de la route étroite à l'est, nous avons observé une zone de talus présentant des glissements qui ne semblent pas se limiter à de simples glissements superficiels, mais correspondent plutôt à des glissements plus profonds, avec une niche d'arrachement longitudinale et profonde :

*Zone de glissement en extrémité Est à l'entrée de la rue étroite*

**Cette zone n'est pas concernée par les travaux prévus dans le présent marché et nécessite d'autres types de confortement plus lourds, de type paroi clouée avec béton projeté et treillis.**
