# ETUDE GEOTECHNIQUE

## Diagnostic affaissement de voirie et stabilité de talus

MISSION G5+G2-AVP

ASS CLUB SPORTIF ET LOISIR GENDARMERIE

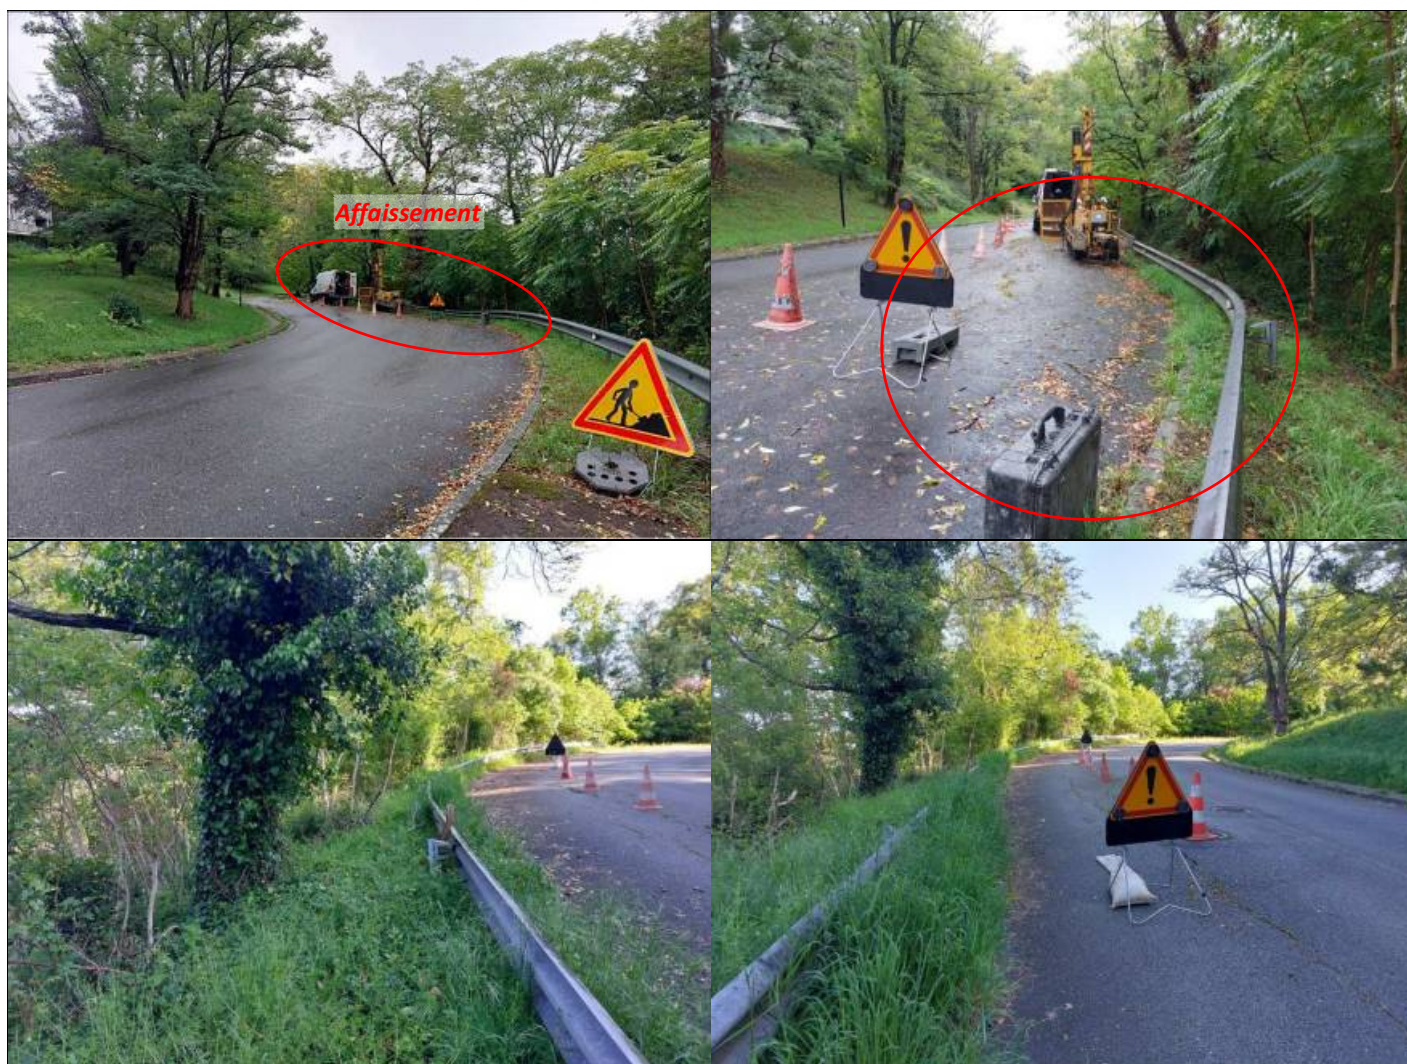
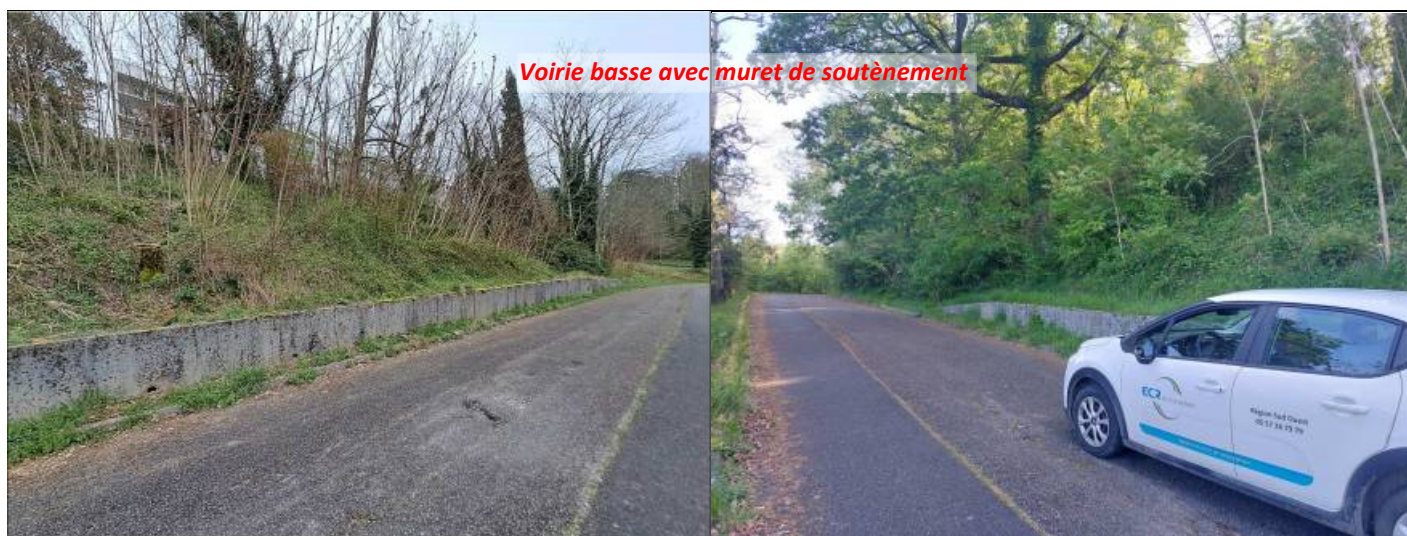
La date d'apparition des désordres n'est pas précisée. Elle est potentiellement relativement ancienne (présence de pousses végétales dans les principales fissures d'arrachement).

Il a toutefois été constaté une évolution significative récente au cours de la saison automnale / hivernale 2023 – 2024, qui s'est caractérisée par d'intenses précipitations.

Outre l'affaissement très marqué sur la moitié Ouest de la voirie, nous relevons un léger orniérage avec faïençage sous passage de roues sur la moitié Est non affaissée et un début de fissuration au niveau du virage en partie haute de la voirie.

Nous observons aussi des affaissements centimétriques de l'enrobé par rapport aux regards de réseaux (tassement relatif de la voirie).

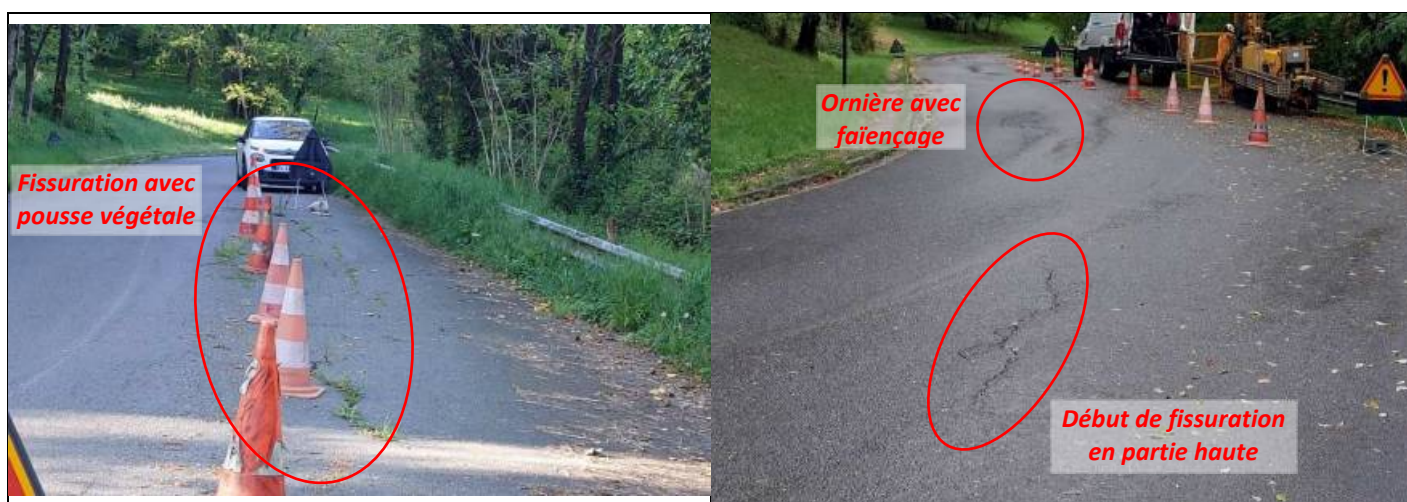
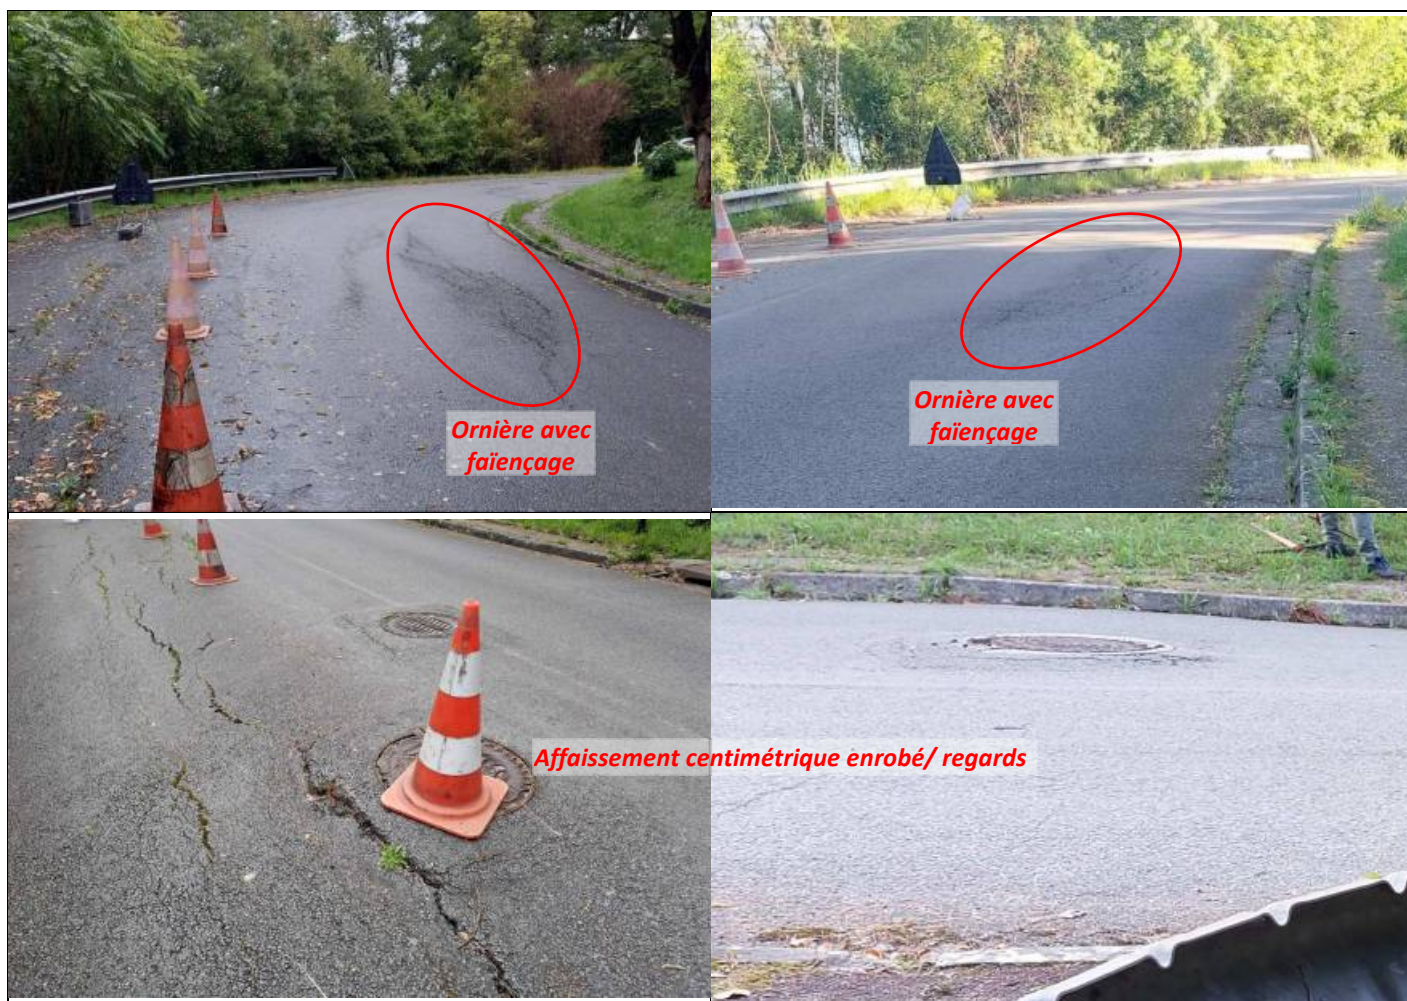
Hormis l'affaissement et les fissures d'arrachement de la voirie montrant a priori une dynamique lente et un comportement ductile / fluant, nous ne relevons pas de signes caractéristiques suggérant une instabilité générale notoire / rupture de talus par glissement rotationnel ou glissement plan :

- pas d'éboulis / bourrelets aval ou composantes horizontales de déplacements sur la pente (y compris en tête au niveau de l'affaissement), ou en pied de talus – où se trouvent par ailleurs le muret de soutènement et la voirie basse qui ne présentent visiblement aucun désordre ;
- pas d'inclinaison notoire ou incurvation des arbres / arbustes sur la pente (1 seul arbre quelque peu penché ; légère inclinaison des arbustes pouvant être attribuée à la recherche de lumière).

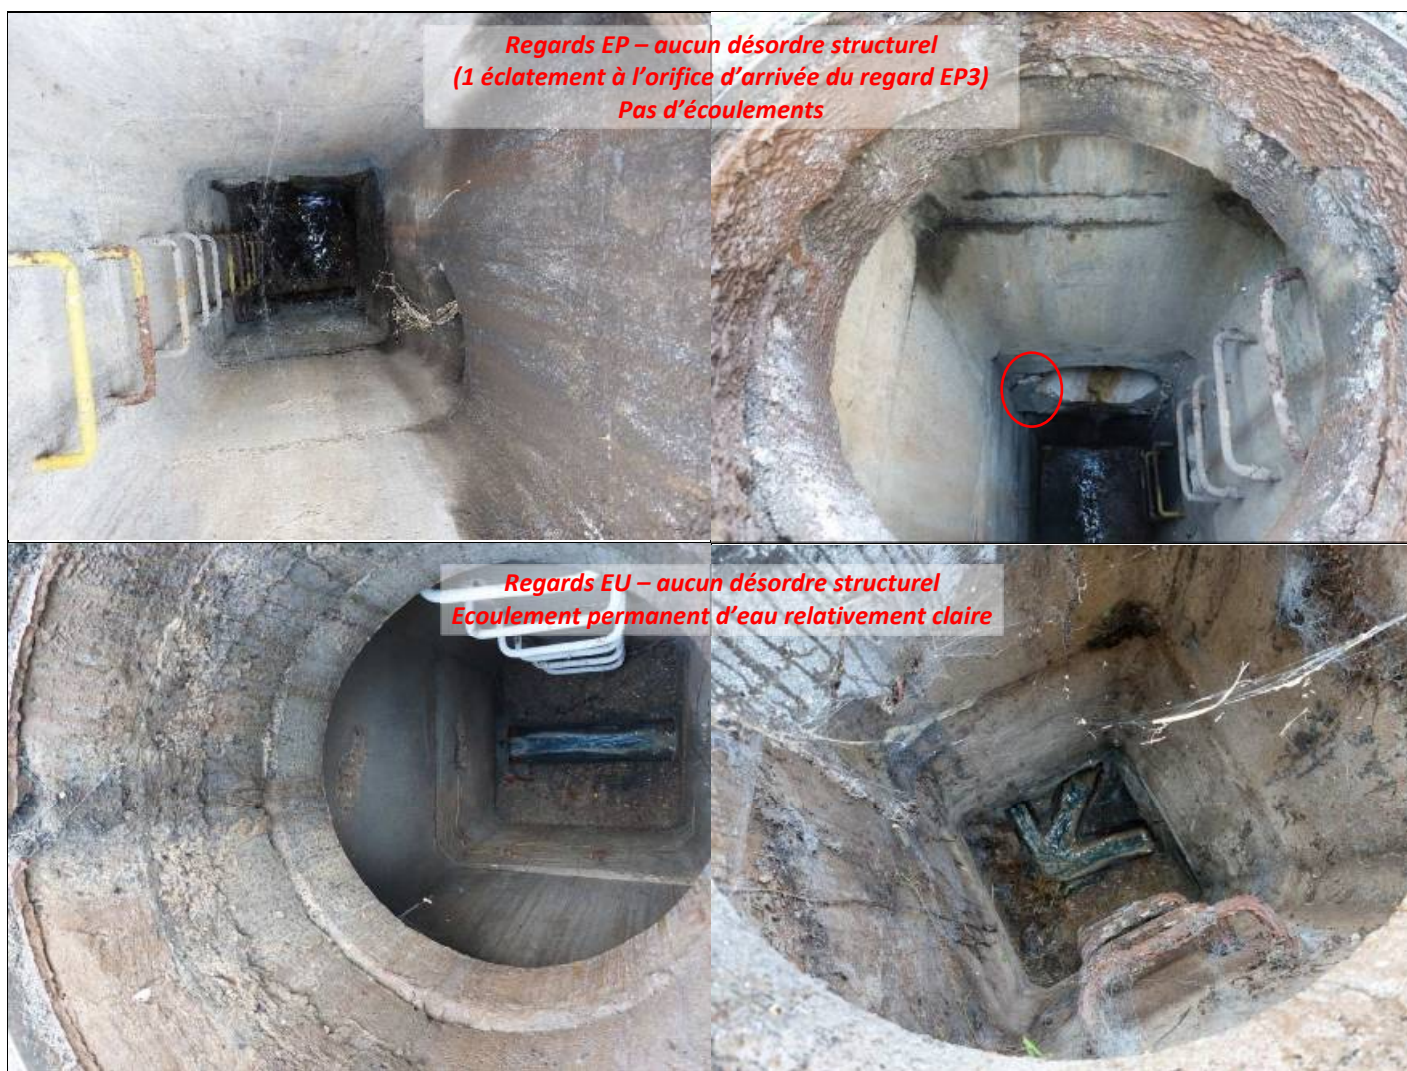
A l'inverse, il a été constaté un écoulement permanent et en quantité non négligeable d'eau relativement claire dans le réseau EU, tout au long de l'intervention (plusieurs heures).

La question de l'origine de ces flux continus et relativement propres dans le réseau EU mérite d'être posée, et nécessiterait potentiellement un diagnostic élargi au-delà de la zone étudiée, pour s'assurer qu'elle ne provienne pas en partie de fuites ou défaillances éventuelles de robinetteries / sanitaires, etc.

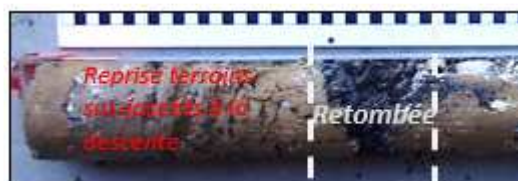
Une particularité est à noter concernant les échantillonnages du carottage SC1 : nous constatons à l'ouverture des gaines une reprise des terrains superficiels (remblais et colluvions argileuses plastiques molles) à la redescente de l'échantillonneur après chaque passe, qui se matérialise par la présence des argiles superficielles au-dessus des retombées de gravillons noirâtres de la structure de voirie (se produisant après chaque extraction), et traduisant vraisemblablement une tendance forte au fluage et/ou gonflement des argiles superficielles plastiques qui resserrent le trou de forage déjà réalisé aux passes précédentes, et qui sont reprises à la redescente (cf. planche photographique du carottage SC1) :

Toutefois, comme le suggèrent les observations faites à l'ouverture des gaines du carottage SC1, ces terrains argileux très plastiques et très peu compacts ont une tendance forte au fluage et/ou malgré l'humidité relative limitée.

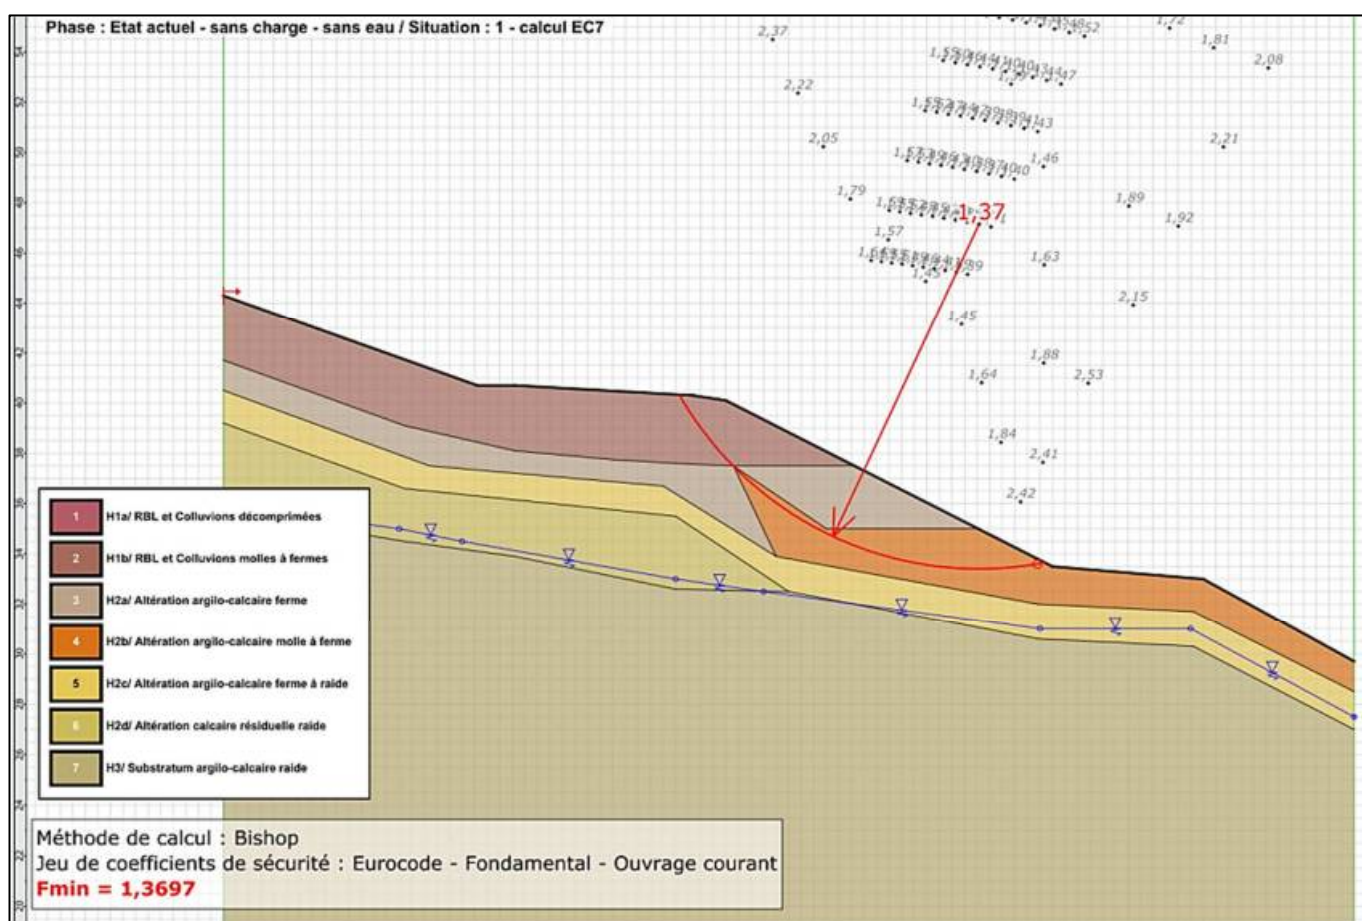
Calcul EC7 – Situation [1]

Avec le modèle géométrique et les paramètres de calcul introduits, interprétés des observations et mesures effectuées (faciès argileux et argilo-calcaires mous à fermes jusque 4 à 6 m de profondeur avec  $\varphi' = 25$  à  $27^\circ$  et  $C' = 10$  kPa), **les facteurs de sécurité long terme sont vérifiés** pour le profil 1 défini et toutes les situations considérées.

La prise en compte d'une hypothèse extrême de nappe haute à -1,5 m/TA induit une réduction de 17 % du facteur de sécurité, sans remise en cause de la stabilité générale.

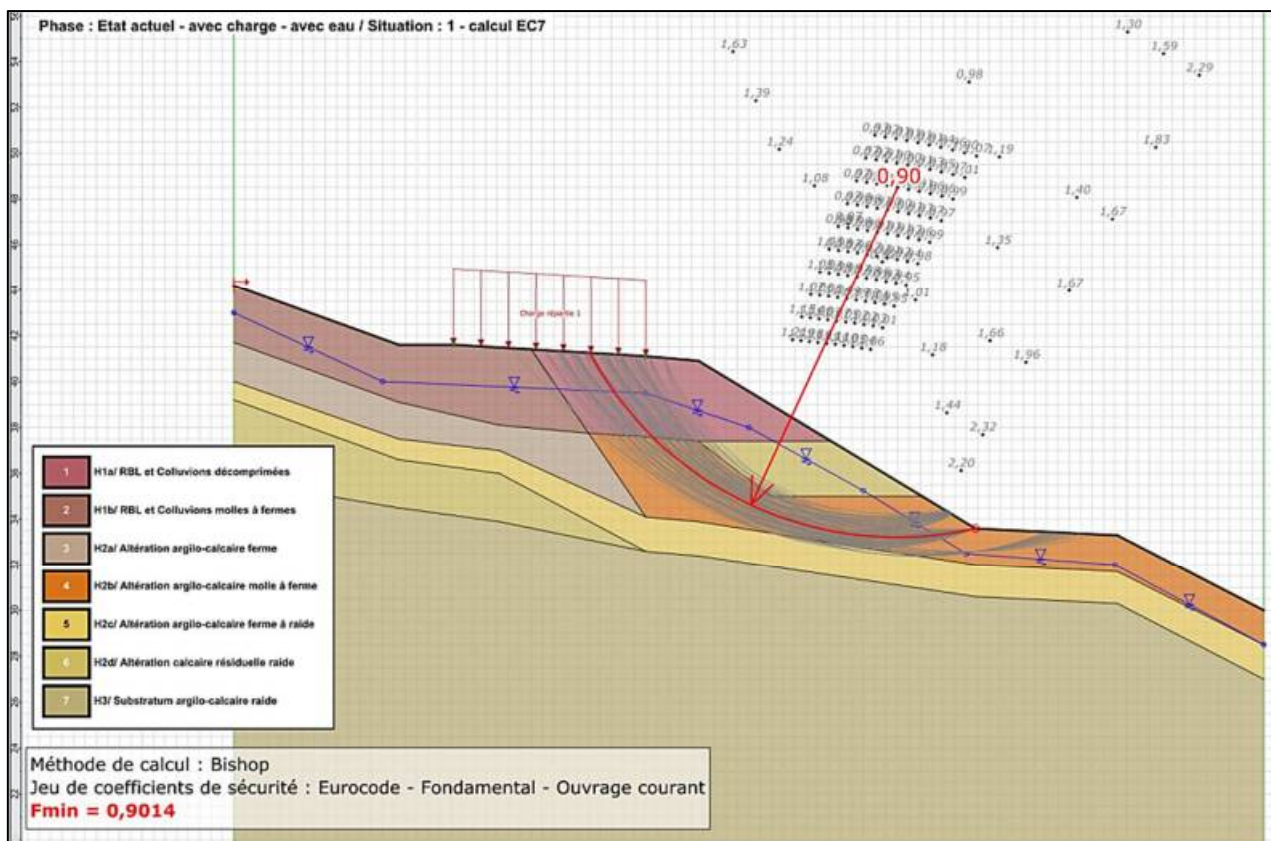
**Calcul EC7 – Situation [4]**

Par rapport au précédent profil 1, la réduction des propriétés géomécaniques dans le profil 2 pour les colluvions affaissées H1a/ (-20 % sur l'angle de frottement interne) et l'augmentation du volume des argiles d'altération molles à fermes H2b/, induit une réduction de 15 % du facteur de sécurité.

Il pourra être noté une étendue des cercles de rupture « critiques » (en gris sur la sortie graphique de situation [4]) intéressant la moitié Ouest de la voirie aujourd'hui affaissée et impactant le pied de talus / la voirie basse. Il pourra être rappelé à cet égard qu'aucun désordre / signe de mouvement n'affecte la partie basse sur la zone d'étude.

**A l'issu de ces calculs préliminaires, la stabilité générale du talus n'est pas considérée précaire ou critique – en mécanisme de rupture circulaire.**

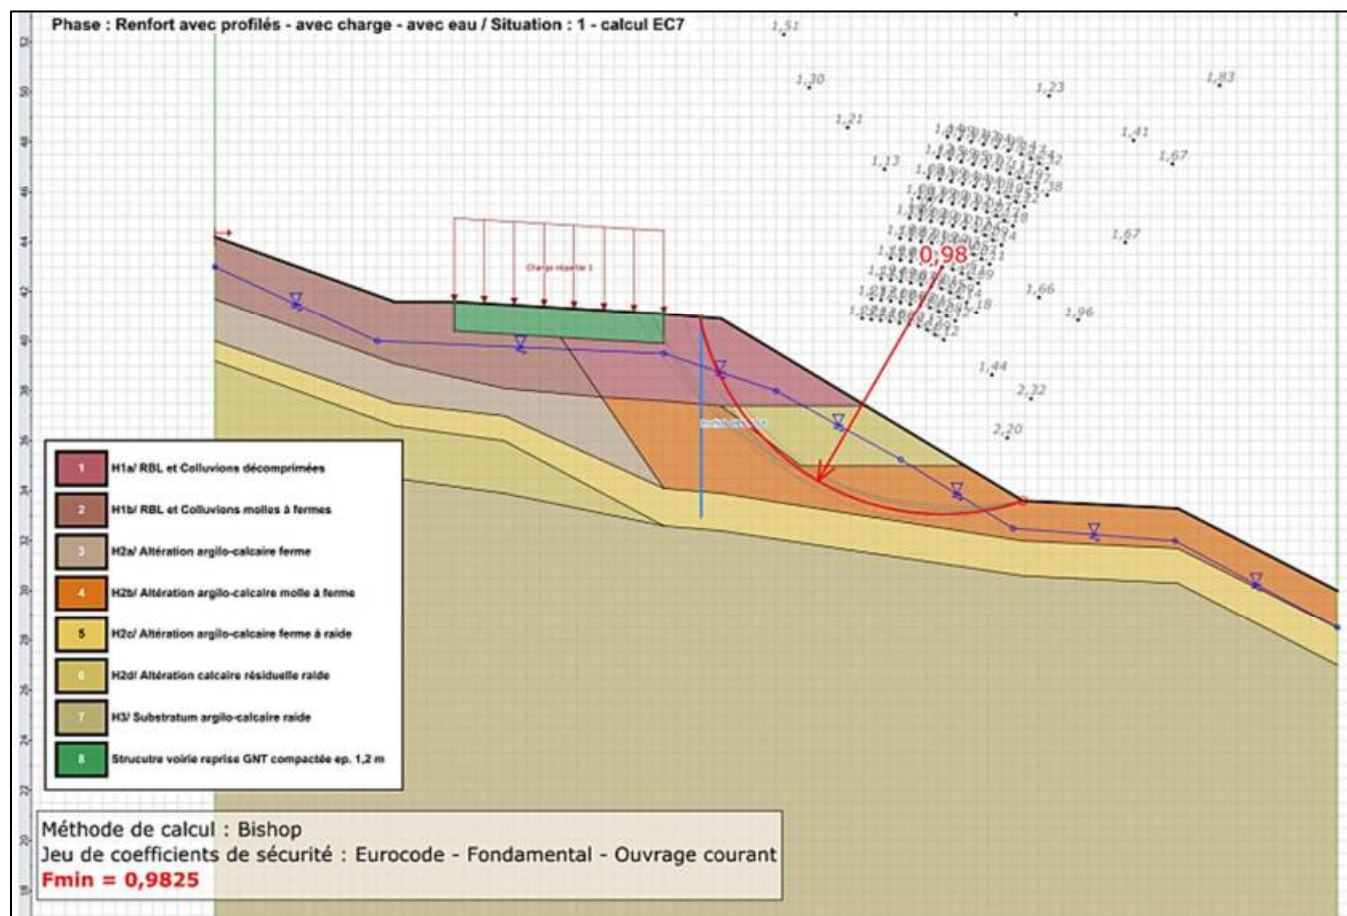
**Calcul EC7 – Situation [4]**

Avec le modèle géométrique et les paramètres de calcul introduits, les facteurs de sécurité en situations sans eau s'améliorent un peu – de l'ordre de 5 % (situations déjà stables sans renforcement).

Au-delà de l'amélioration des facteurs de sécurité vis-à-vis de la rupture par glissement rotationnel, qui apparaît assez limitée, il pourra être souligné que **les cercles critiques de rupture** (en rouge sur les sorties graphiques) **demeurent à l'aval du dispositif de renforcement par inclusions métalliques**.
