# Diagnostic affaissement de voirie et stabilité de talus : Inspection partielle des réseaux eaux pluviales et usées

COMPTE RENDU DE PASSAGE CAMERA

ASS CLUB SPORTIF ET LOISIR GENDARMERIE  
Rue Quartier Beteille  
**BOULIAC (33270)**

Dossier n° **3312084** - Décembre 2024

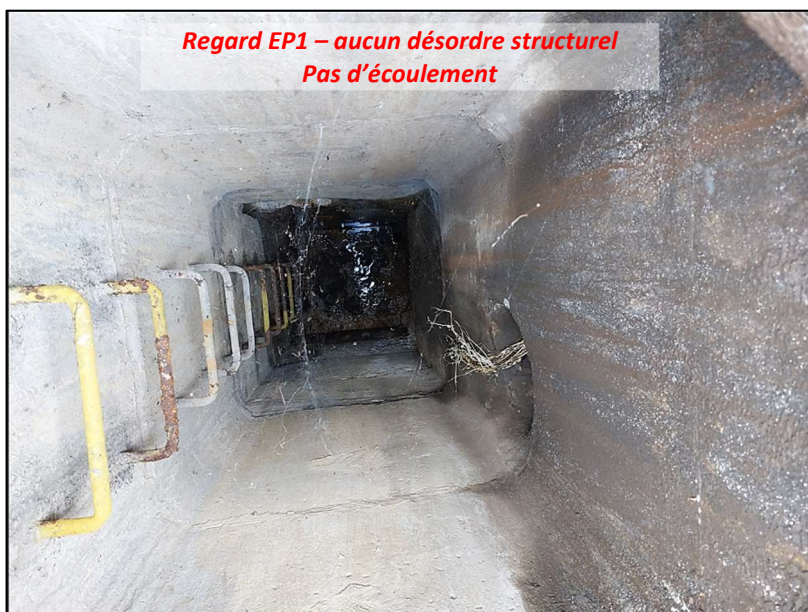
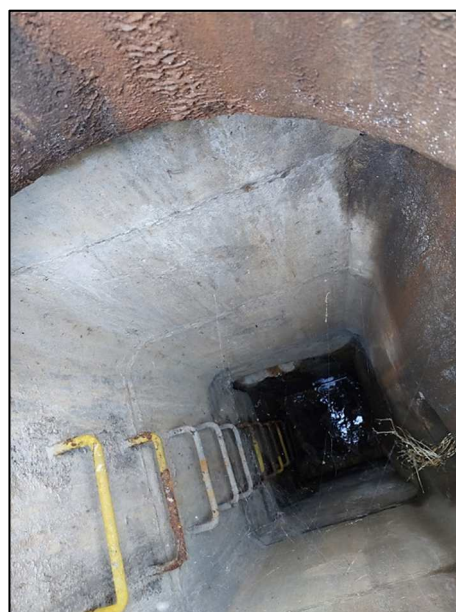
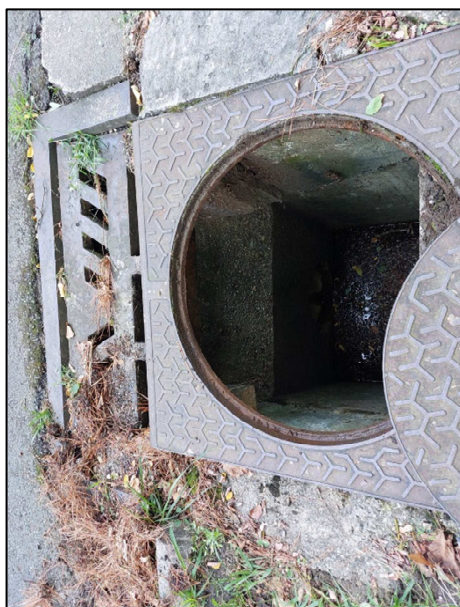
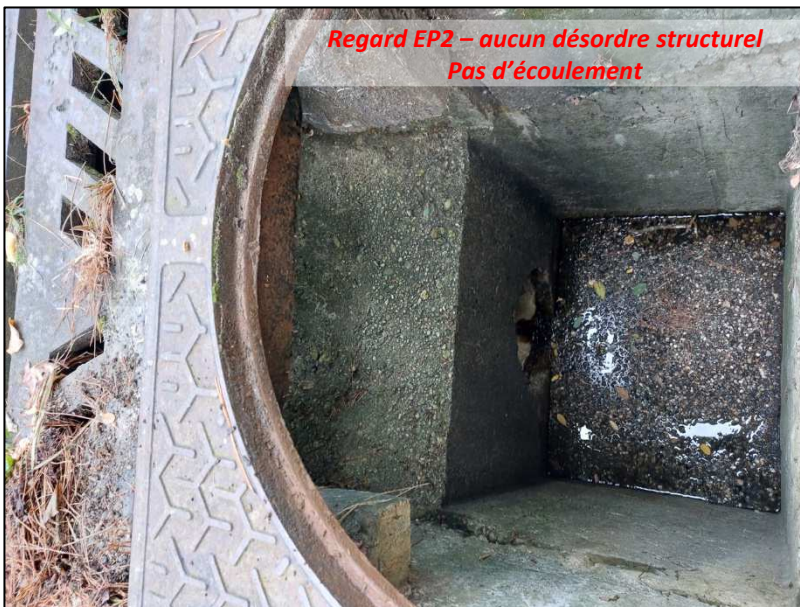
Les regards, les radiers, les branchements, et les canalisations inspectées sont dans un bon état.

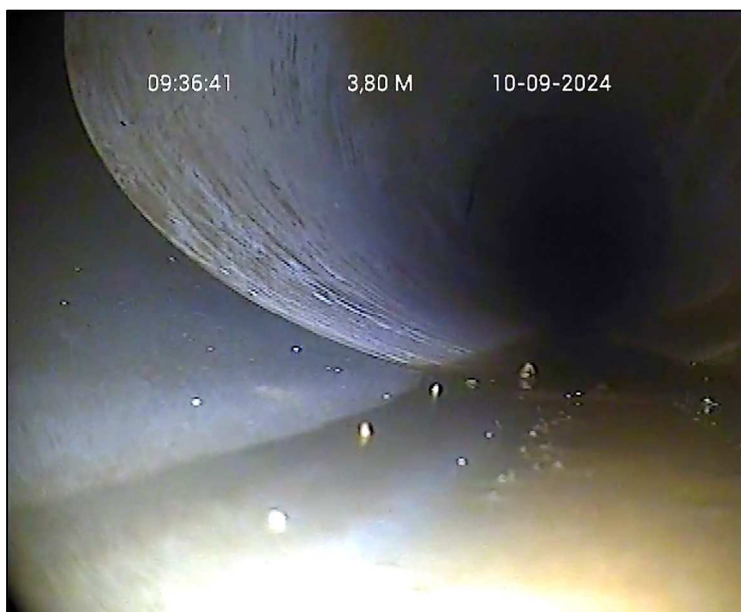
Image extraite du passage caméra Regard EP1 – branchement R2 vers le Sud

Les canalisations sont relativement propres.

Nous n'avons pu inspecter que 6.40 ml de canalisation EP vers le Sud, la progression de la caméra devenant impossible au-delà du fait des caractéristiques de l'appareillage et de la canalisation.

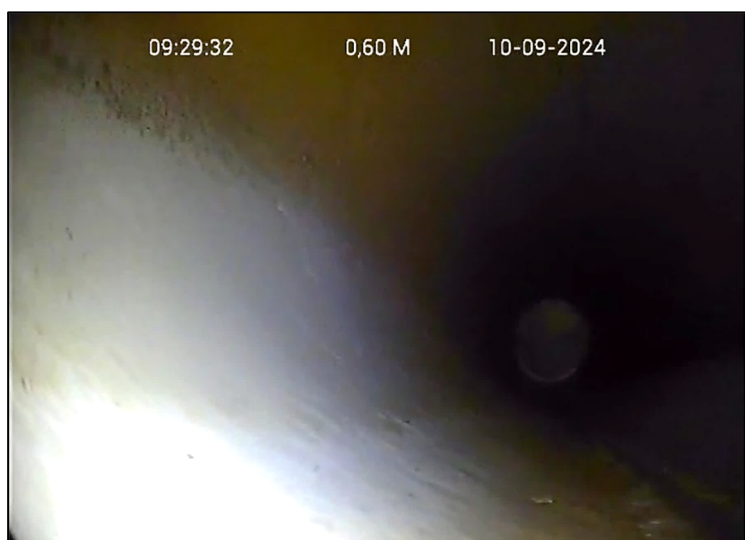
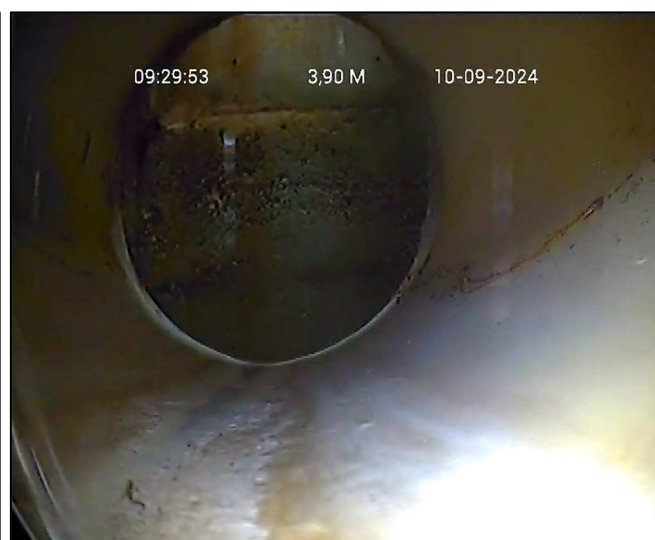
Images extraites du passage caméra Regard EP2 branchement R1 vers Regard EP1

Il n'a pas été observé d'écoulement d'eau dans les canalisations EP le jour de l'intervention – non pluvieux.

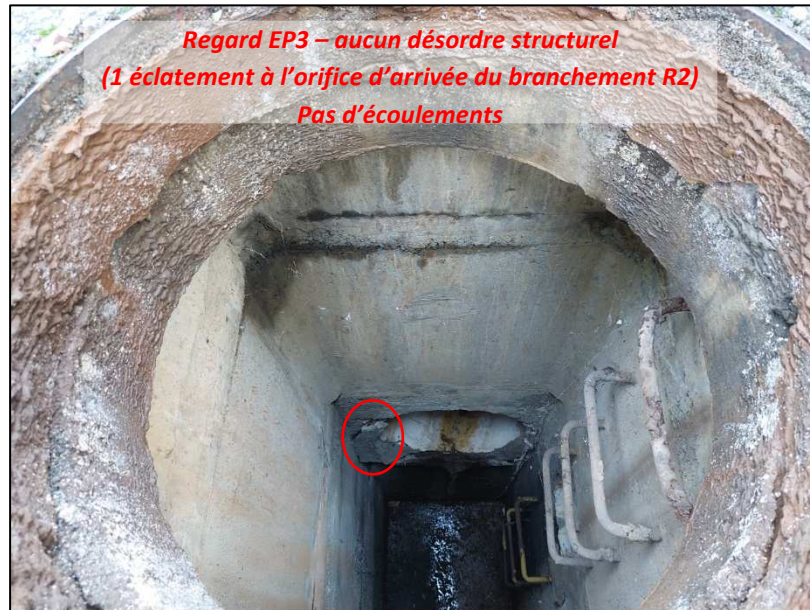
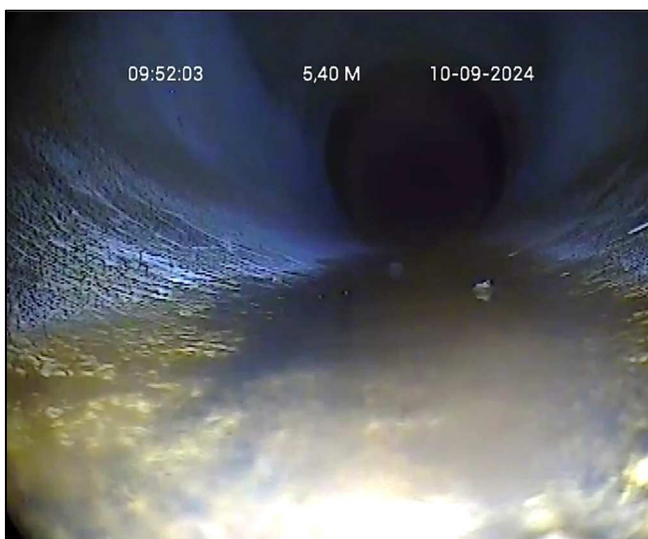
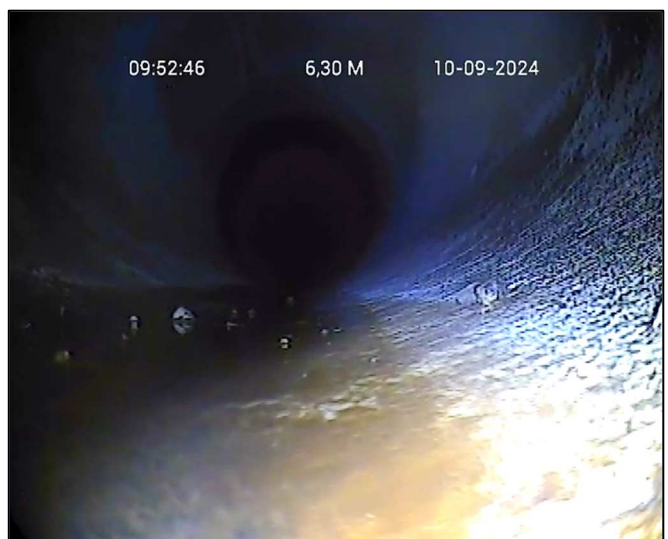
Image extraite du passage caméra Regard EP3 vers EP1

La canalisation est relativement propre.

Cependant nous n'avons pu inspecter que 6.60 ml de canalisation vers EP1, la progression de la caméra devenant impossible au-delà du fait des caractéristiques de l'appareillage et de la canalisation.

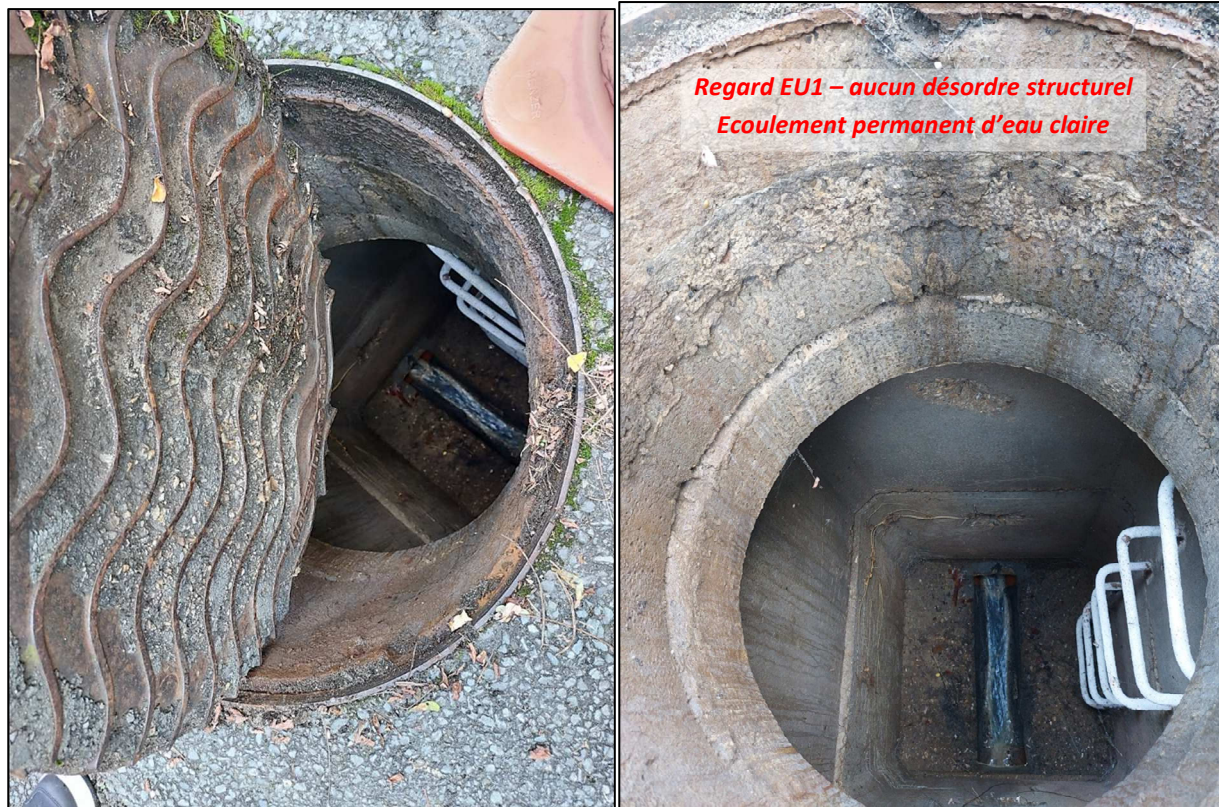
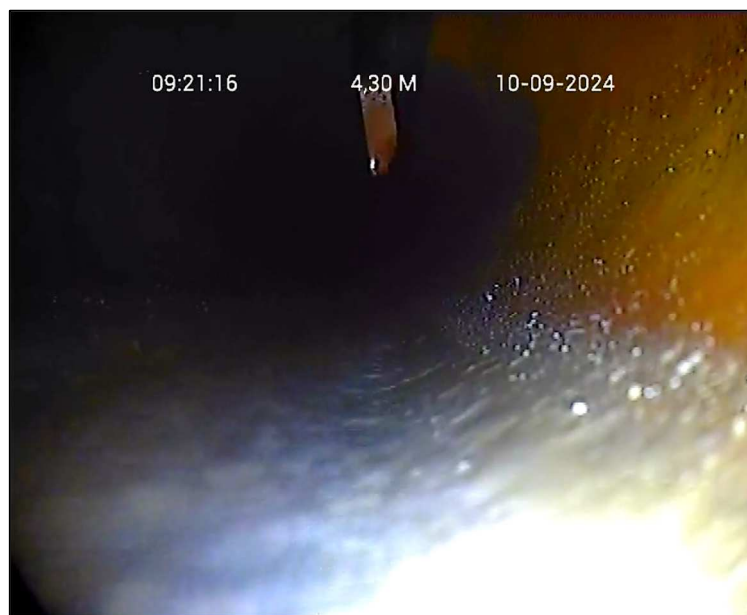
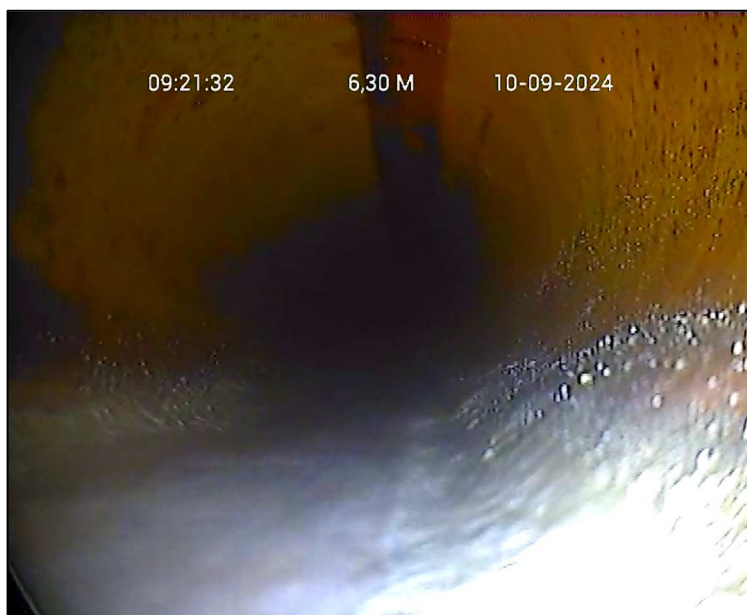
Image extraite du passage caméra Regard EU1 branchement R2 vers le regard EU2

Le regard, le radier, et les départs de canalisations apparaissent en bon état.

La canalisation est relativement propre.

Nous avons pu parcourir 7.50 ml de canalisation du regard EU1 vers le regard EU2 – branchement R2 ; et 27.90 ml du regard EU1 vers le Sud branchement R1.

Nous constatons un écoulement permanent et en quantité non négligeable d'eau relativement claire dans le réseau EU, tout au long de l'intervention (plusieurs heures).

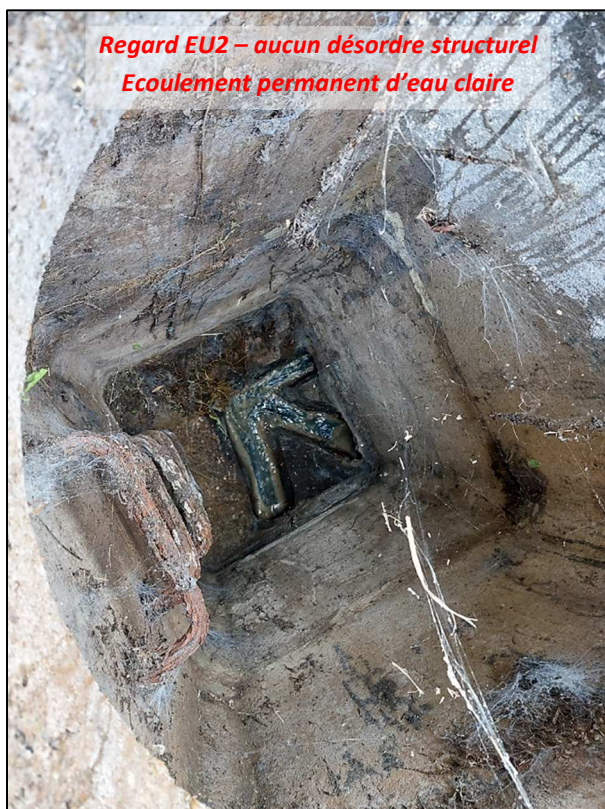
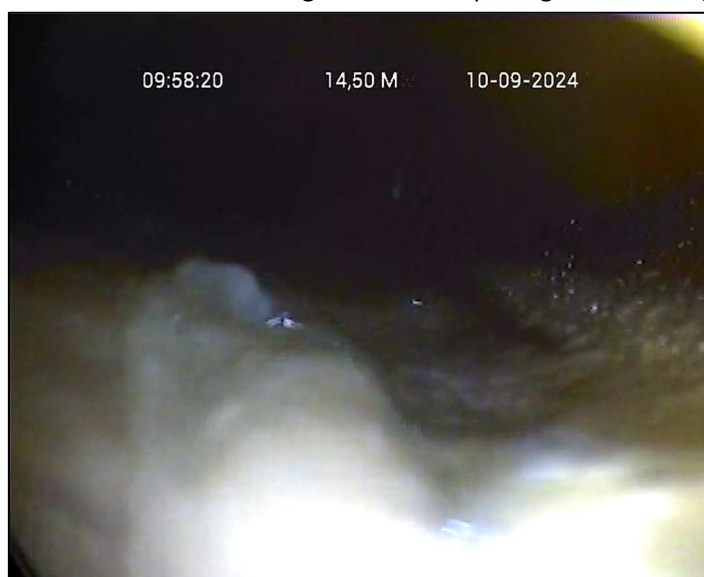
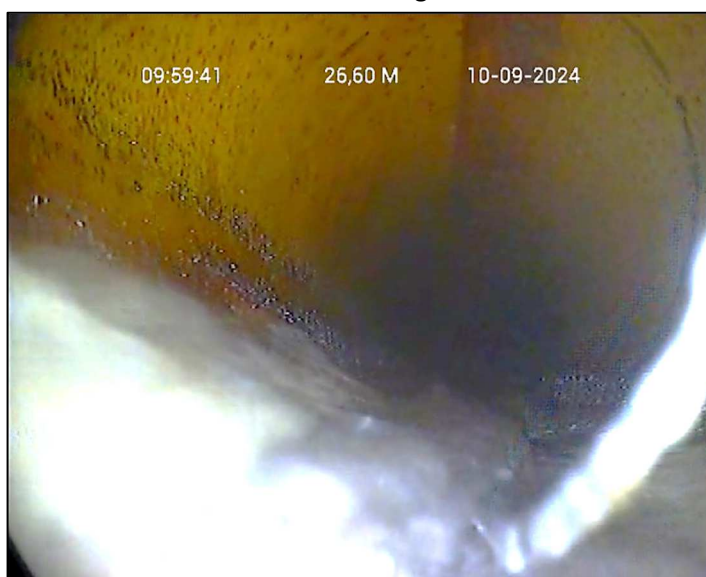
Image extraite du passage caméra Regard EU2 branchement R1 vers le regard EU1

Le regard, le radier, et les départs de canalisations apparaissent en bon état.

La canalisation est relativement propre.

Nous avons pu inspecter 26.60 ml du regard EU2 vers le regard EU1, la caméra se bloquant dans celle-ci.

Nous constatons un écoulement permanent et en quantité non négligeable d'eau relativement claire dans le réseau EU, tout au long de l'intervention (plusieurs heures).

La question de l'origine de ces flux continus et relativement propres dans le réseau EU mérite d'être posée, et nécessiterait potentiellement un diagnostic élargi au-delà de la zone étudiée, pour s'assurer qu'elle ne provienne pas en partie de fuites ou défaillances éventuelles de robinetteries / sanitaires, etc.
