# EPF BRETAGNE

Site sis 92, rue de Brest  
Langueux (22)  
Opération : 23-22106-2

## Etude historique, documentaire et de vulnérabilité (INFOS) - Estimation des coûts de déconstruction

Réf : LB2700564 / R1077761-01

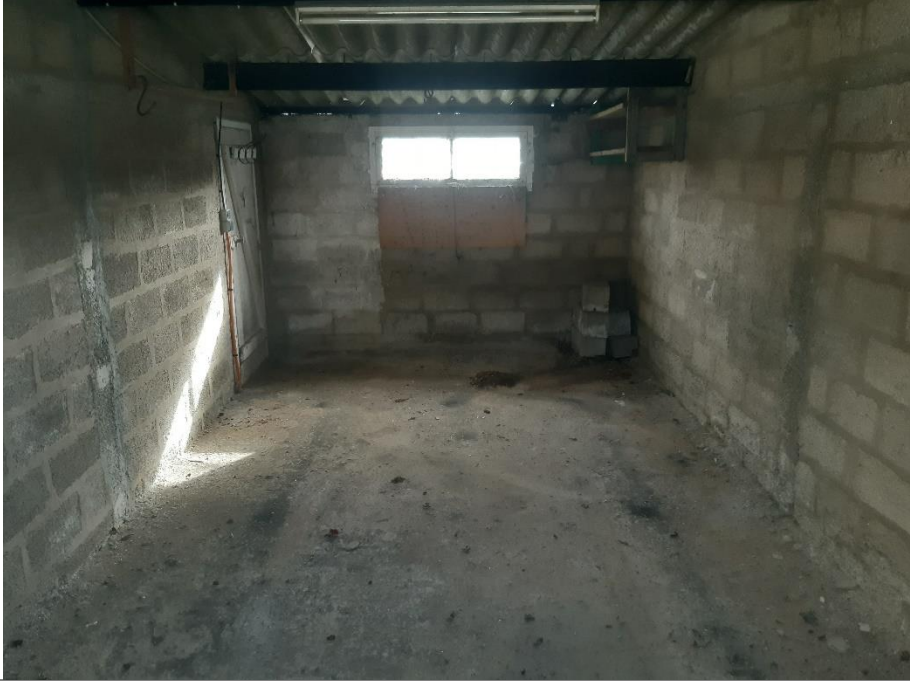
Photo 5 : Vue de l'intérieur du garage ouest

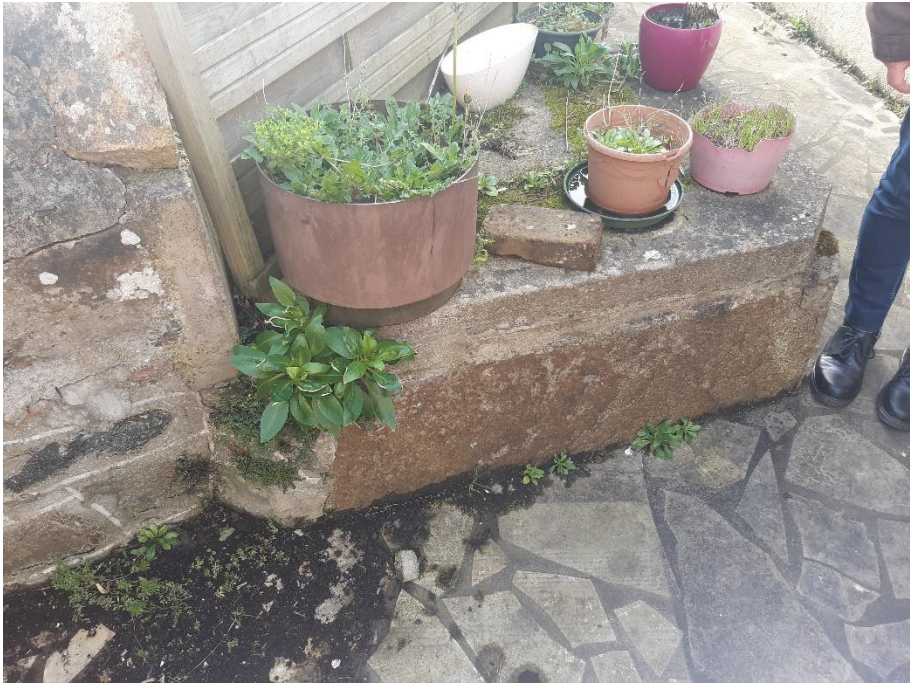
Photo 9 : Puits scellé

Un puits est présent sur site mais il est scellé par une dalle béton

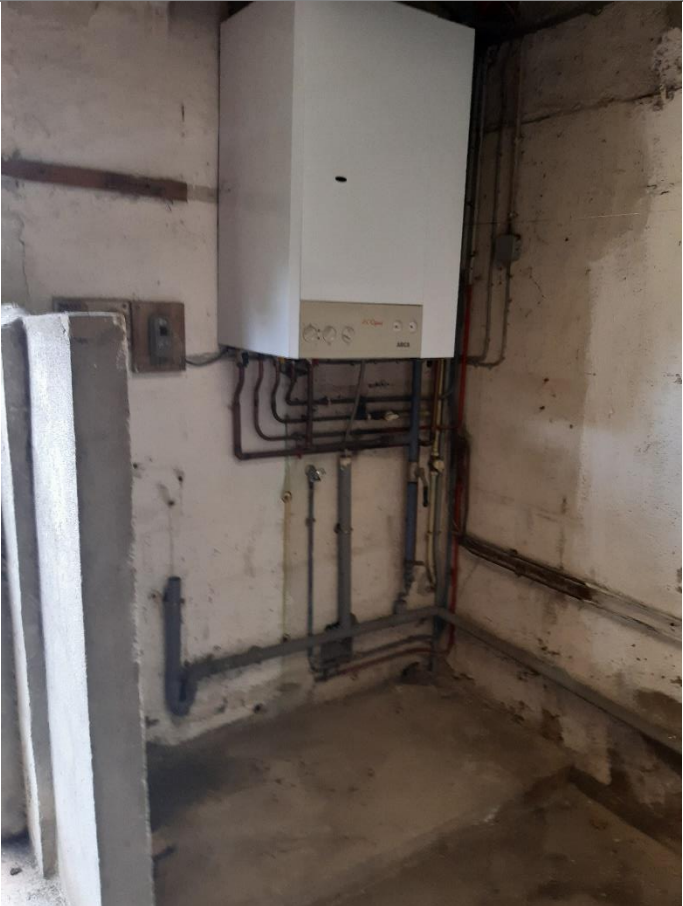
Aucune zone à risque de pollution actuelle n'a été identifiée sur le site d'étude. Notons la présence antérieure d'une cuve à fioul aérienne dans le garage (date d'enlèvement non connue).

Photo 12 : Chaudière au gaz, emplacement de l'ancienne cuve à fioul

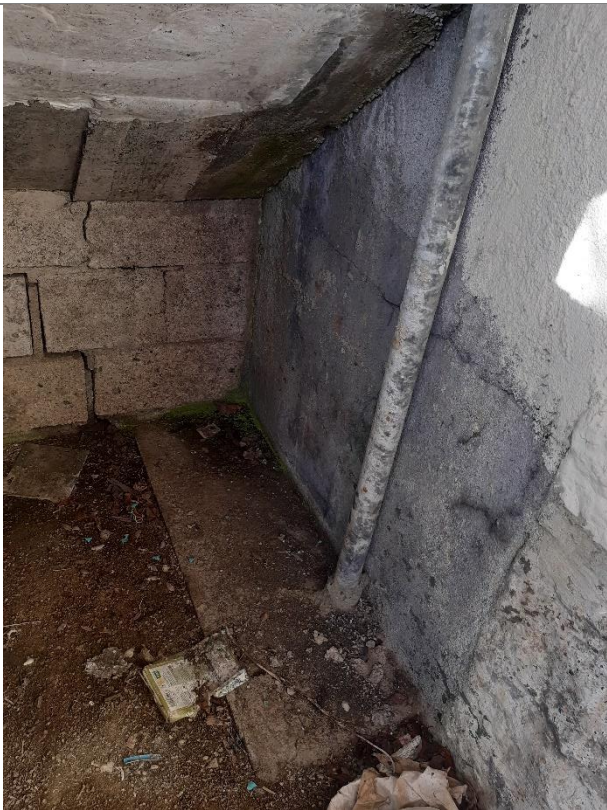
Repérage amiante avant-vente transmis (18739/Cardin) par d. PRO le 07/01/2022 : Sur appréciation du diagnostiqueur les éléments amiantés observés sont les suivants : toiture en tôles fibrociment et conduits amiantés.

Photo 16 : Conduit amianté

Dans ces conditions, GINGER BURGEAP, recommande la réalisation de **diagnostics amiante, plomb et parasite avant démolition sur les bâtiments estimés entre 2,5 k€ HT et 3 k€ HT** (avec la réalisation de 40 à 50 prélèvements amiante).

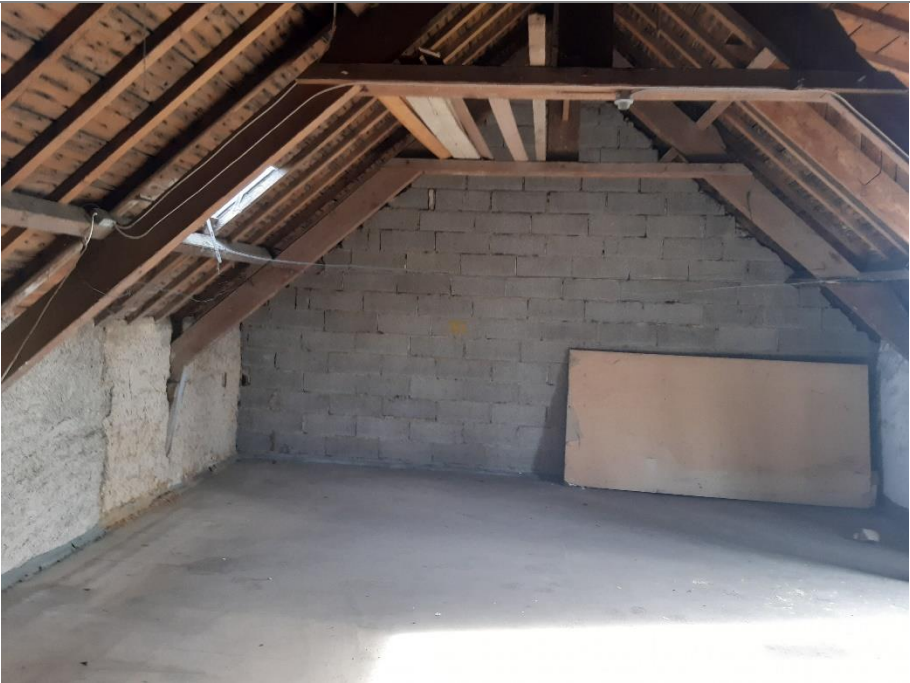
Photo 20 : Combles de l'habitation ouest
