## Rapport de repérage des matériaux et produits contenant de l'amiante avant démolition d'un immeuble bâti

Numéro de dossier : EPFBR3\_01\_20250930\_23-22106-2\_BATB\_DEML  
Norme employée : AFNOR NF X46-020 (Version d'août 2017)  
Date du repérage : 02/10/2025  
Heure d'arrivée : 08 h 30  
Date émission : 14/10/2025

Adresse : **92 et 94 rue de brest  
22360 LANGUEUX**

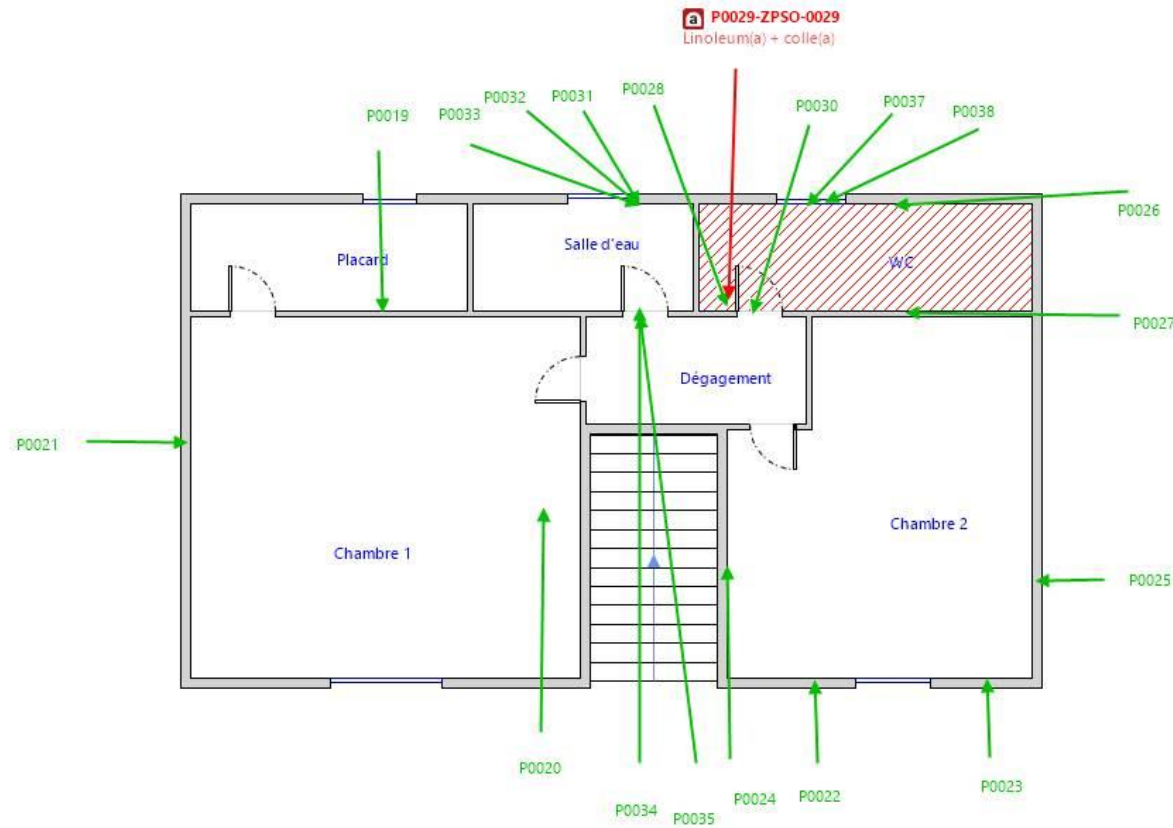
1er Etage

**Linoleum(a) + colle(a)** (Après analyse en laboratoire)

Localisation : Étage 1 - WC

| Localisation | Description du matériau <sup>(1)</sup> | Conclusion |
|---|---|---|
| Étage 1 - WC | Identifiant : ZPSO-0029<br>Description : Linoleum(a) + colle(a) | Après analyse en laboratoire<br>(P0029) |
