# Rapport de repérage amiante avant réalisation de travaux dans un immeuble bâti

Rapport N° : 28728237/S3/1/AM-RTV\_V1

DGATT

ABRIS VEHICULES

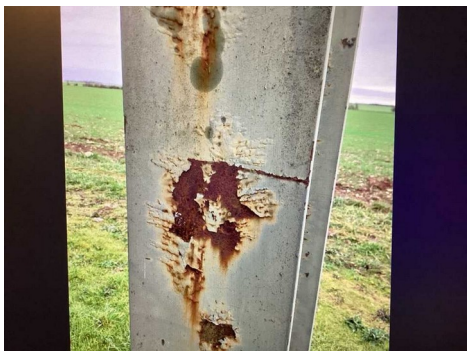
| P1 | ZPSO 1 |

| Localisation | Ouvrage | Matériau / Produit | Aspect | Couleur | N° ZPSO | N° Prél. | N° Sond. | Critère de décision | Observation | Présence amiante |
|---|---|---|---|---|---|---|---|---|---|---|
| Bâtiment Abri -> Face avant | Façades lourdes y compris poteaux | Peintures | / | Marron | 1 | P1*<br>N | / | AN | / | Non |

| P1 | ZPSO 1 |
|---|---|
| Bâtiment Abri -> Face avant | |
| Façades lourdes y compris poteaux -> Peintures | |

| N° éch. | Référence client | Description visuelle | Technique utilisée / Analyste | Préparation | | Résultats |
|---|---|---|---|---|---|---|
| 001 | BV3MK6126 Réf.<br>Prel : P1<br>Bâtiment Abri<br>- Face avant/Façades lourdes y compris poteaux : Peintures - (Marron) | Matériau de type peinture (de différentes couleurs) | <b>MET</b> *<br>/ H3WZ | 1 / 1 * | Calcination et attaque chimique et mécanique (méthode interne de traitement) | Fibres d'amiante non détectées * |

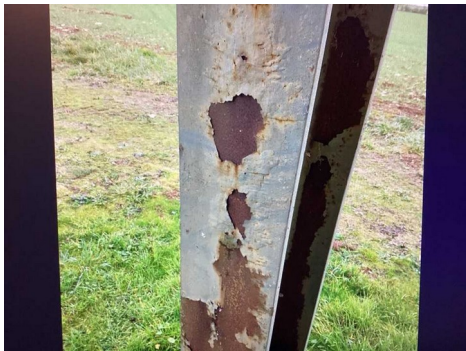
| P2 | ZPSO 1 |

| Localisation | Ouvrage | Matériau / Produit | Aspect | Couleur | N° ZPSO | N° Prél. | N° Sond. | Critère de décision | Observation | Présence amiante |
|---|---|---|---|---|---|---|---|---|---|---|
| | Façades lourdes y compris poteaux | Peintures | / | Marron | 1 | P2<br>N | / | AN | / | Non |

| P2 | ZPSO 1 |
|---|---|
| Bâtiment Abri -> Face avant | |
| Façades lourdes y compris poteaux -> Peintures | |

| N° éch. | Référence client | Description visuelle | Technique utilisée / Analyste | Préparation | | Résultats |
|---|---|---|---|---|---|---|
| 002 | BV3MK6127 Réf.<br>Prel : P2<br>Bâtiment Abri<br>- Face avant/Façades lourdes y compris poteaux : Peintures - (Marron) | Matériau de type peinture (de différentes couleurs) (i) | <b>MET</b> *<br>/ U8VQ | 1 / 1 * | Calcination et attaque chimique et mécanique (méthode interne de traitement) | Fibres d'amiante non détectées * |

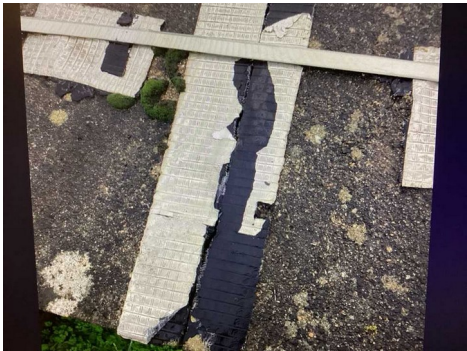
| P3 | ZPSO 2 |

| Localisation | Ouvrage | Matériau / Produit | Aspect | Couleur | N° ZPSO | N° Prél. | N° Sond. | Critère de décision | Observation | Présence amiante |
|---|---|---|---|---|---|---|---|---|---|---|
| Bâtiment Abri -> Toiture | Etanchéité de toiture terrasse | Revêtements bitumineux parties planes | Bande | Noir | 2 | P3*<br>N | / | AN | / | Non |

| P3 | ZPSO 2 |
|---|---|
| Bâtiment Abri -> Toiture | |
| Etanchéité de toiture terrasse -> Revêtements bitumineux parties planes | |

| N° éch. | Référence client | Description visuelle | Technique utilisée / Analyste | Préparation | | Résultats |
|---|---|---|---|---|---|---|
| 003 | BV3MK6128 Réf.<br>Prel : P3<br>Bâtiment Abri<br>- Toiture/Etanchéité de toiture terrasse : Revêtements bitumineux parties planes - (Bande/Noir) | Matériau souple bitumineux (noir) ; matériau de type aluminium (gris) (brillant) (i) | <b>MET</b> *<br>/ U8VQ | 1 / 1 * | Calcination et attaque chimique et mécanique (méthode interne de traitement) | Fibres d'amiante non détectées * |

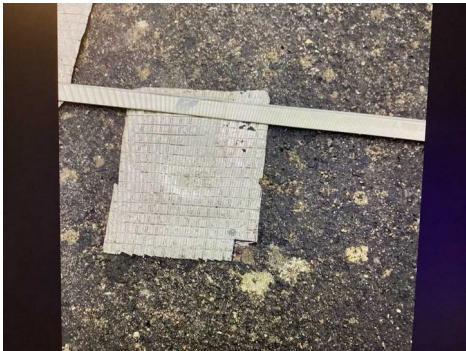
| P4 | ZPSO 2 |

| Localisation | Ouvrage | Matériau / Produit | Aspect | Couleur | N° ZPSO | N° Prél. | N° Sond. | Critère de décision | Observation | Présence amiante |
|---|---|---|---|---|---|---|---|---|---|---|
| | Etanchéité de toiture terrasse | Revêtements bitumineux parties planes | Bande | Noir | 2 | P4<br>N | / | AN | / | Non |

| P4 | ZPSO 2 |
|---|---|
| Bâtiment Abri -> Toiture | |
| Etanchéité de toiture terrasse -> Revêtements bitumineux parties planes | |

| N°<br>éch. | Référence client | Description visuelle | Technique<br>utilisée /<br>Analyste | Préparation | | Résultats |
|---|---|---|---|---|---|---|
| 004 | BV3MK6129 Réf.<br>Prel : P4<br>Bâtiment Abri<br>- Toiture/Etanchéité<br>de toiture terrasse :<br>Revêtements<br>bitumineux parties<br>planes - (Bande/Noir) | Matériau souple<br>bitumineux (noir) ;<br>matériau de type<br>aluminium (gris) (brillant) | <b>MET</b> *<br>/ H3WZ | 1 / 1 * | Calcination et<br>attaque<br>chimique et<br>mécanique<br>(méthode<br>interne de<br>traitement) | Fibres d'amiante non<br>détectées * |
