STRUCTURE : BARRAGE BA 004

Moriez, Alpes-de-Haute-Provence

SITES Provence

## Expertise du barrage BA 004

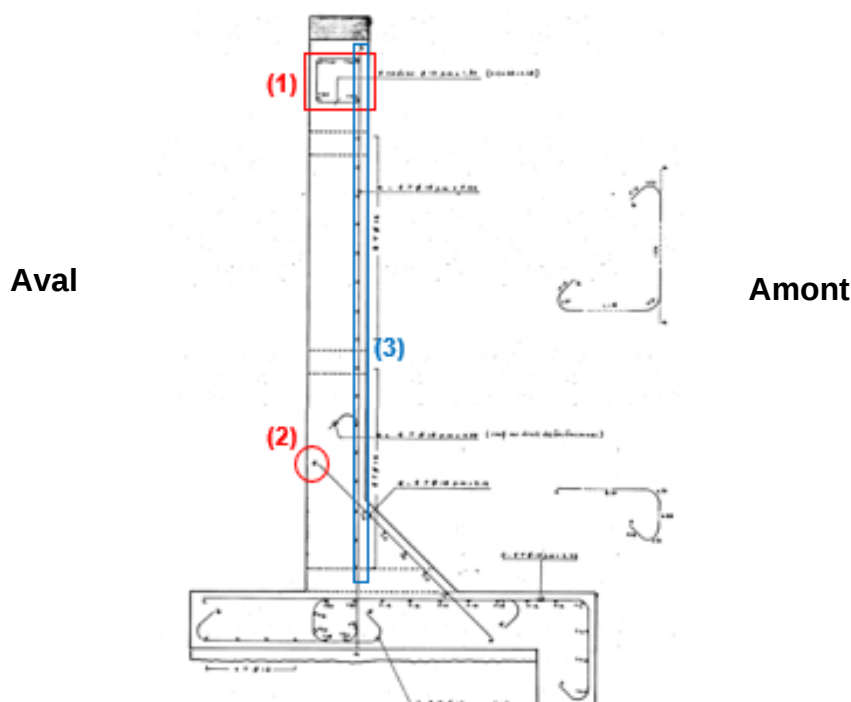
Les résultats des détecteurs radar confirment le ferrailage prévu de l'ouvrage, selon le plan [1] :

- La présence d'armature verticale en tête de l'ouvrage avec des enrobages faibles qui varient entre 0.80 et 3.60 cm (lignes L3 et L10), correspondant aux armatures (1) sur le plan. Ces armatures correspondent aux éclats visibles sur l'ouvrage.
- La présence de deux armatures horizontales en tête de l'ouvrage avec des enrobages qui varient entre 2.20 et 6.30 cm (lignes V1 et V3), correspondant aux armatures longitudinales (1) sur le plan.
- L'armature (2) sur le plan n'a pas été détectée par le radar (Ligne V2),
- La présence d'armatures verticales avec des enrobages qui varient entre 37.40 et 56.50 cm, correspondant aux armatures (3) sur le plan.

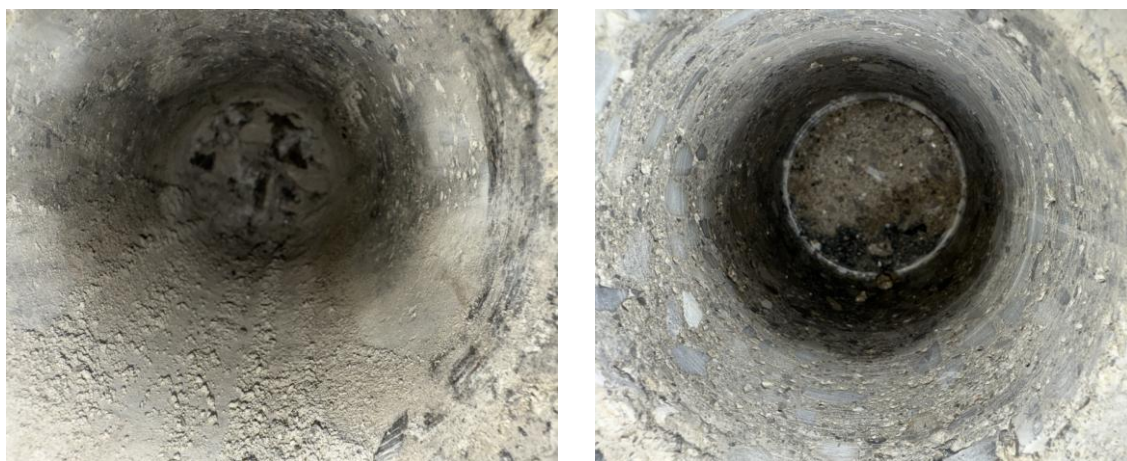
En effet, les sondages réalisés n'ont pas révélé la présence d'autres armatures.

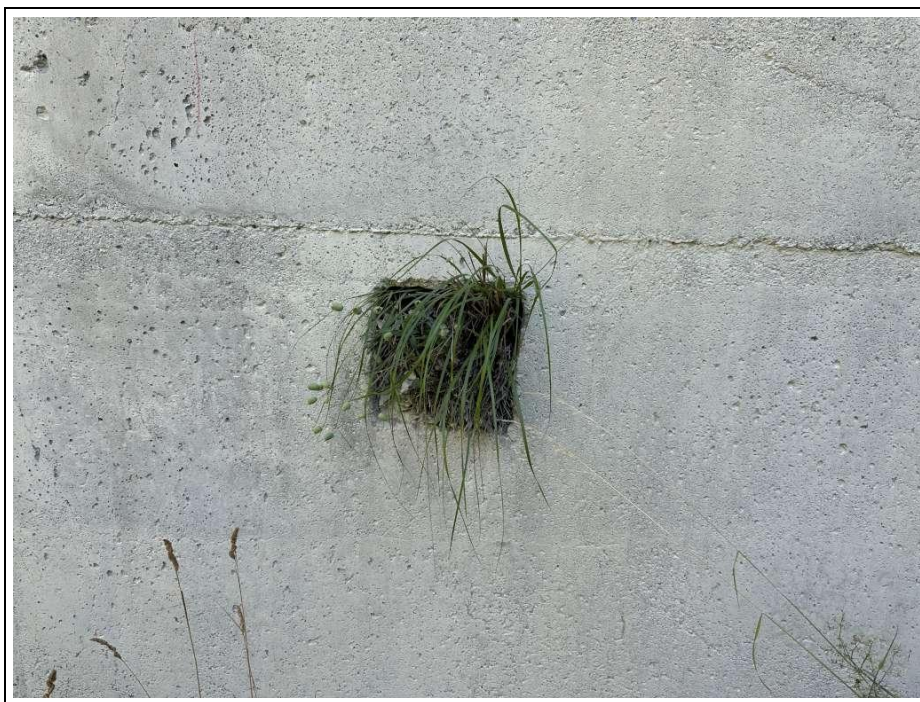
- Plusieurs barbacanes obstruées par la végétation, (**photo 3**)

Les barbacanes obstruées augmentent la pression hydrostatique sur l'ouvrage.

| N° photo | Localisation | Commentaire |
|---|---|---|
| 3 | Élévation aval | Barbacane obstrué généralisé par la végétation |

- Désobstruction complète des barbacanes par un nettoyage manuel ou mécanique, complété par un rinçage à haute pression afin de rétablir un drainage efficace et limiter la pression hydrostatique.

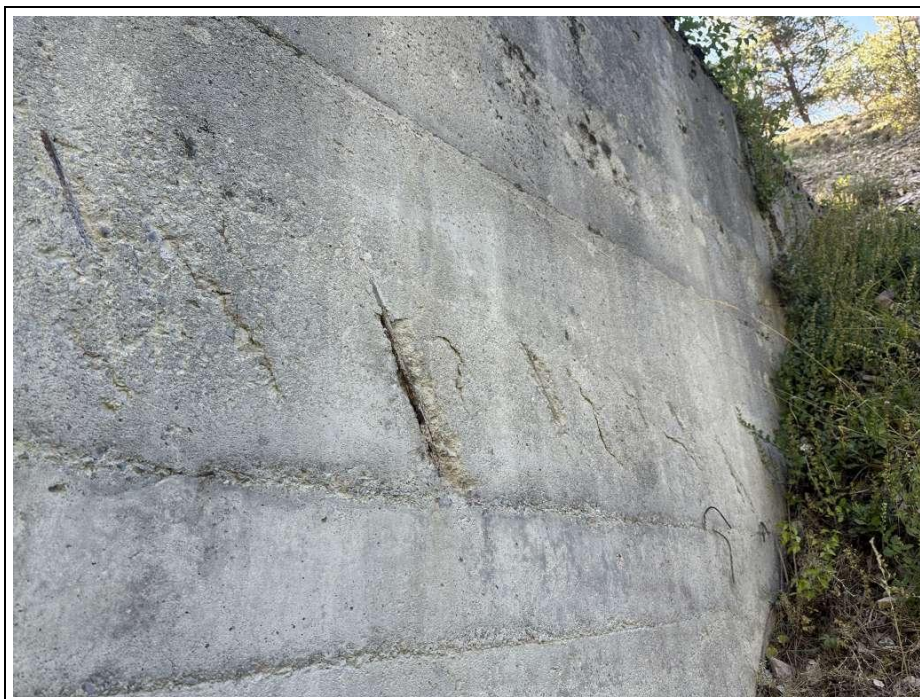
- Plusieurs aciers apparents corrodés côté rive gauche (**photo 4**)
- Fissure diagonale d'ouverture 0.3mm côté rive gauche (**photo 5**)
- Végétation poussante et mousse généralisée en tête d'ouvrage (**photo 6-7-8**)
- Quelques lignées de mousse sous le déversoir (**photo 9**)

Les aciers apparents corrodés sur l'élévation aval côté rive gauche sont vraisemblablement issus de la dépassivation des armatures suite à une insuffisance d'enrobage.

| N° photo | Localisation | Commentaire |
|---|---|---|
| 4 | Élévation aval rive gauche | Aciers apparents corrodés |

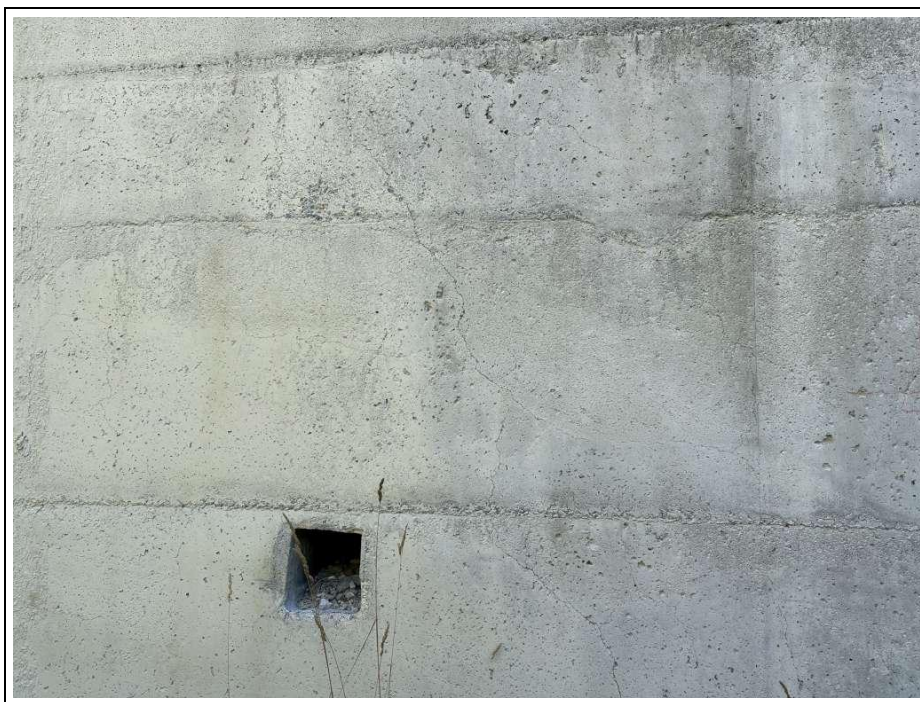
La fissure diagonale de 0.3mm d'ouverture côté rive gauche devra faire l'objet d'un suivi pour statuer le caractère évolutif du phénomène.

| N° photo | Localisation | Commentaire |
|---|---|---|
| 5 | Élévation aval rive gauche | Fissure diagonale ouverture 0.3mm |

- Contrôle général de l'ouvrage pour détecter toute dégradation nouvelle ou aggravation des zones existantes.
- Suivi spécifique de la fissure sur la rive gauche : mesurer leur ouverture et noter toute évolution.

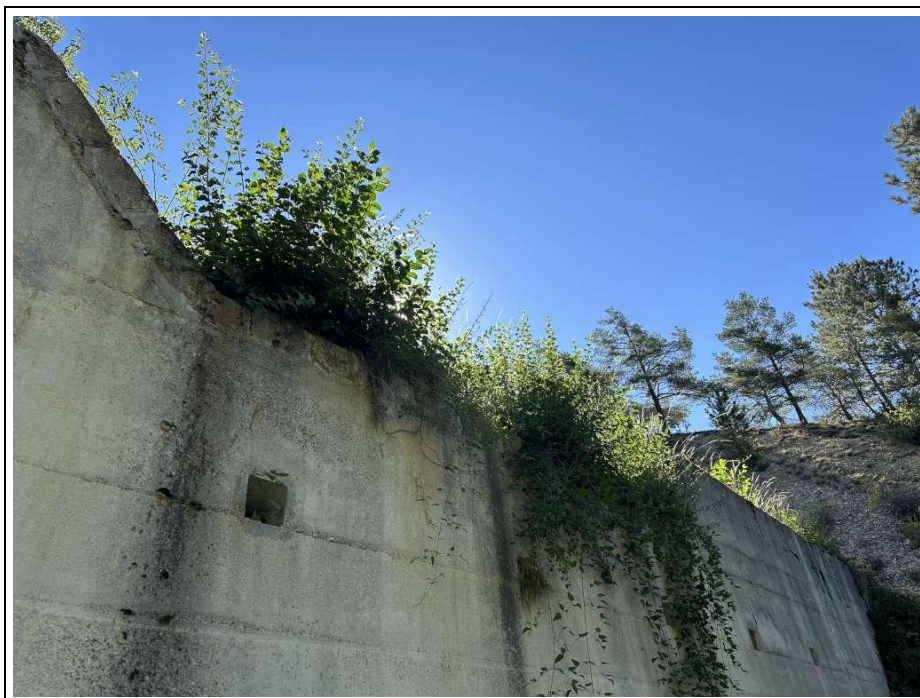
| N° photo | Localisation | Commentaire |
|---|---|---|
| 6 | Élévation aval en tête | Végétation |

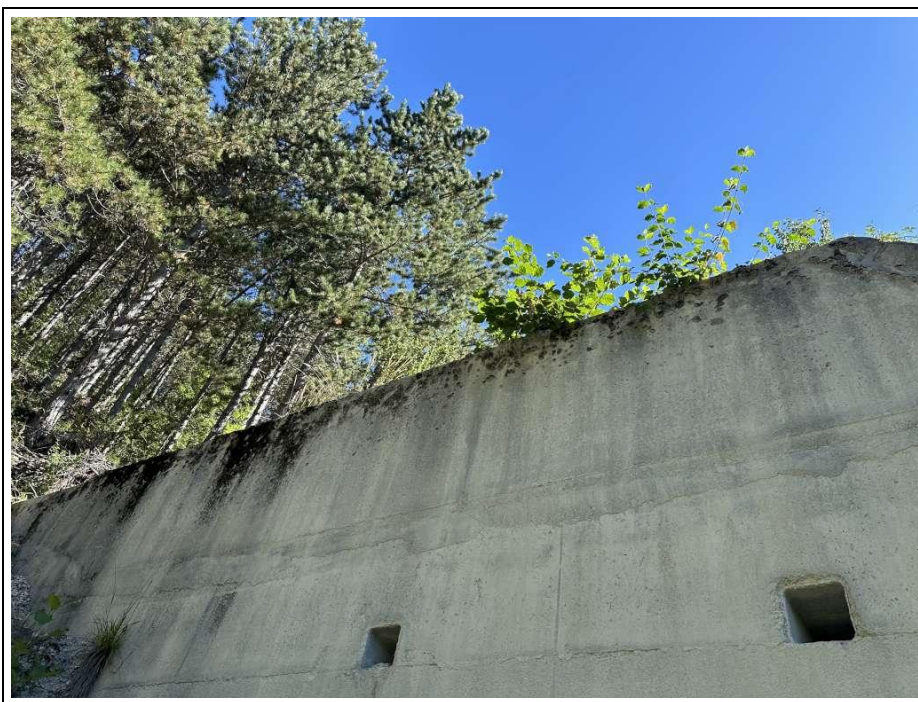
| N° photo | Localisation | Commentaire |
|---|---|---|
| 7 | Élévation aval rive droite | Végétation poussante + mousse généralisé en tête |

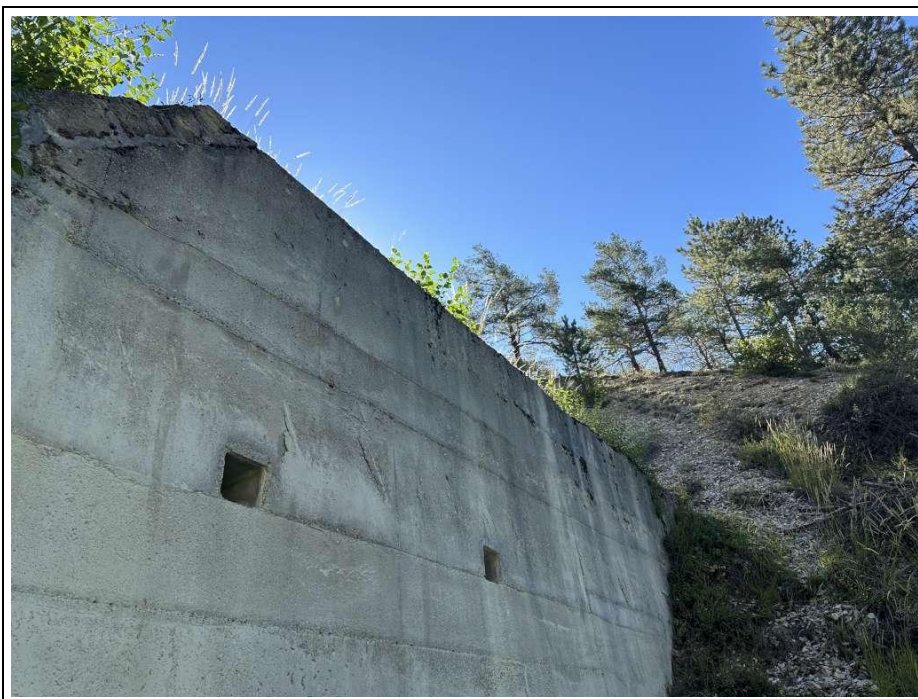
| N° photo | Localisation | Commentaire |
|---|---|---|
| 8 | Élévation aval rive gauche | Végétation poussante + mousse généralisé en tête |

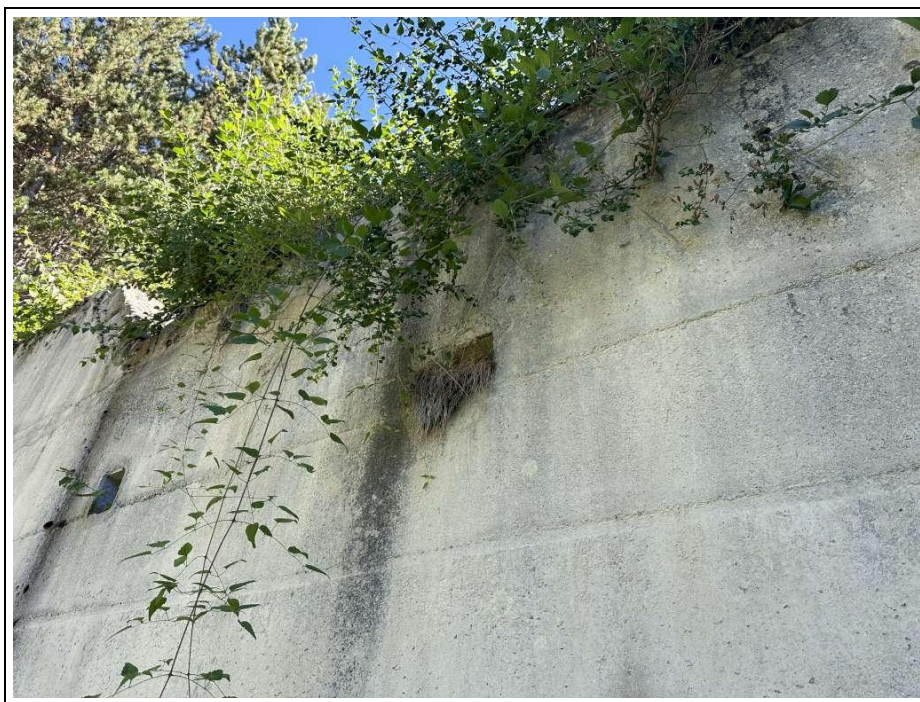
| N° photo | Localisation | Commentaire |
|---|---|---|
| 9 | Élévation aval | Lignée de mousses sous le pertuis |
