STRUCTURE : BARRAGE SE 002

Vergons, Alpes-de-Haute-Provence

SITES Provence

## Expertise du barrage SE 002

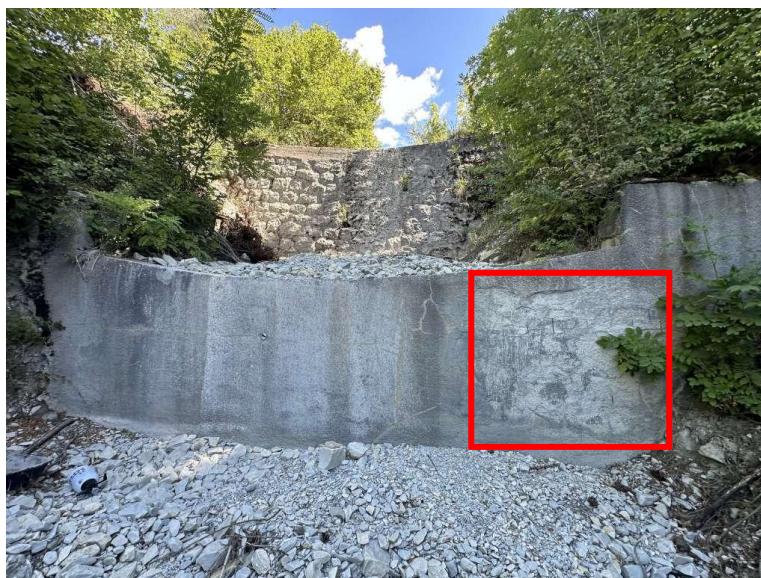
Figure 6 : Zones envisagées de travaux (en rouge)

Les relevés montrent un enrobage insuffisant sur la moyenne rive gauche, tandis qu'il demeure conforme sur le reste de la structure. Les analyses indiquent un pH satisfaisant et une faible concentration en ions chlorure. Il paraît donc pertinent de se limiter à un traitement localisé des désordres apparents.

- Purge des bétons dégradés : Purge mécanique (burineurs, meuleuses diamantées et dispositifs de dépoussiérage) ou hydrodémolition des parties de béton éclatées ou non adhérentes, jusqu'à un dégagement complet des armatures corrodées.

- Reconstitution du béton :  
Application d'un mortier de réparation structurelle de classe R3, à base de ciment fibré et à retrait compensé, conforme à la norme EN 1504-3 avec le marquage CE. Le mortier sera appliqué en plusieurs couches successives de selon les recommandations du fabricant. Cette méthode par phases permet de réduire les risques de fissuration et d'assurer une bonne adhérence.  
Ce mortier permettra de reconstituer le volume initial du béton, et de restaurer son rôle de passivation.

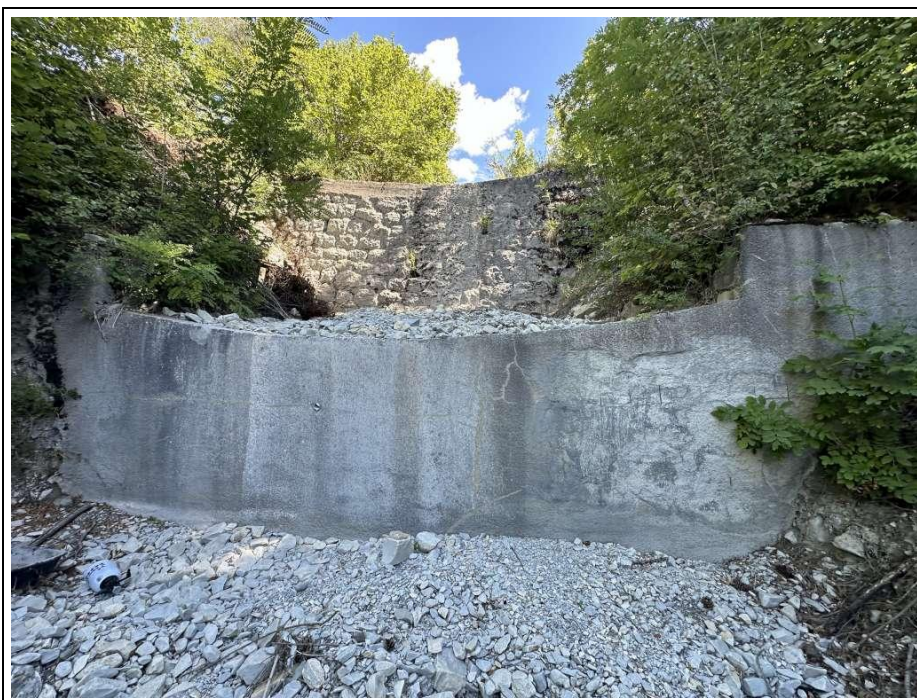
- Végétation généralisée aux abords de l'ouvrage (**photo 1**)
- Ravinement côté rive droite (**photo 2**)

| N° photo | Localisation | Commentaire |
|---|---|---|
| 1 | Élévation aval | Vue générale |

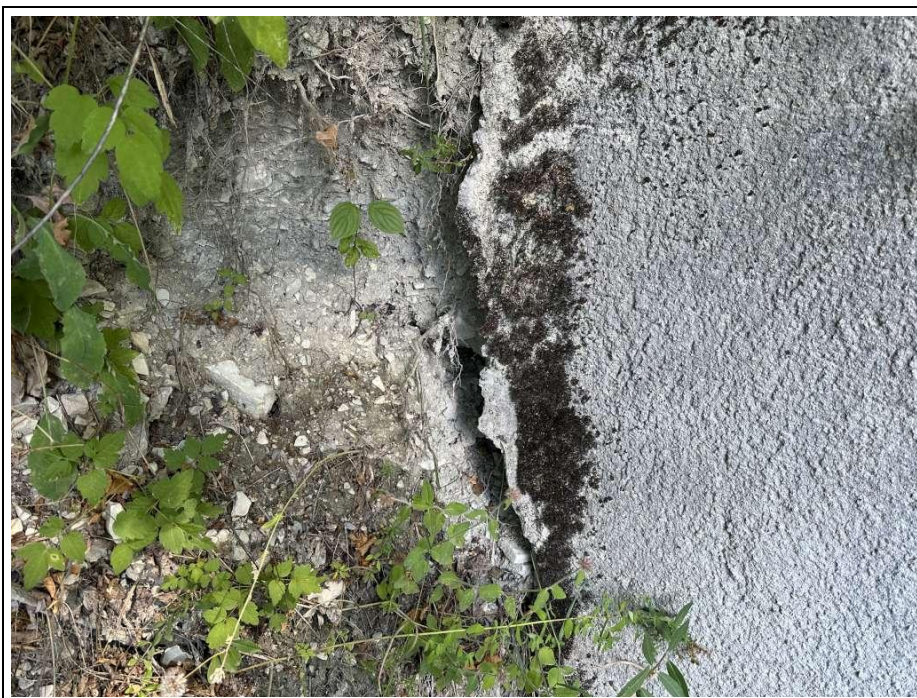
- Mousse du côté de la rive droite (**photo 2**)

Le ravinement en rive droite est dû à l'érosion du talus par l'effet du passage d'eau.

- Le talus en rive droite (notamment le ravinement) doit faire l'objet d'un suivi. L'ouvrage étant barrage poids, il est considéré que le ravinement en rive droite n'influe pas sur la tenue de l'ouvrage.

| N° photo | Localisation | Commentaire |
|---|---|---|
| 2 | Élévation aval rive droite | Ravinement + mousses |

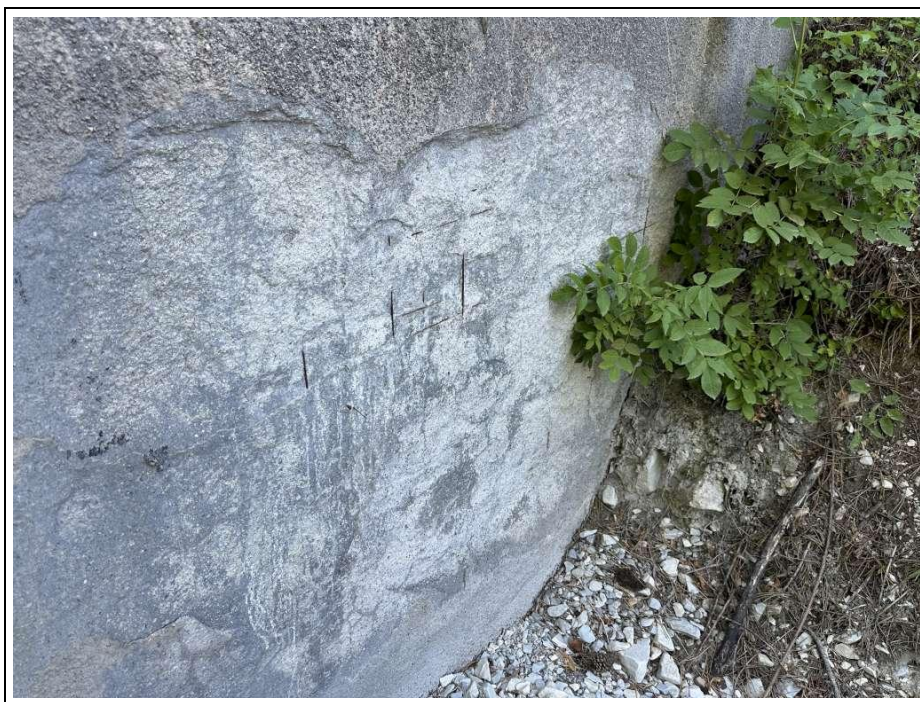
- Éclat béton avec aciers apparents corrodés (**photo 3**)
- Plusieurs fissures avec concrétion (**photo 4**)

Les aciers apparents corrodés en rive semblent résulter du décrochement du parement, par décohésion d'un plan de parement.

L'enrobage est par ailleurs disparate, probablement dû à une problématique de mise en œuvre. Les mesures révèlent des valeurs inférieures à 2cm d'enrobage à proximité direct de la zone d'éclat béton.

- Un manque d'enrobage qui a initié la corrosion et ensuite la décohésion du parement.
- Les teneurs en chlorures dans le béton sont largement inférieures au seuil théorique d'initiation de la corrosion de 0,4%.

| N° photo | Localisation | Commentaire |
|---|---|---|
| 3 | Élévation aval rive gauche | Éclat béton avec aciers apparents corrodés |

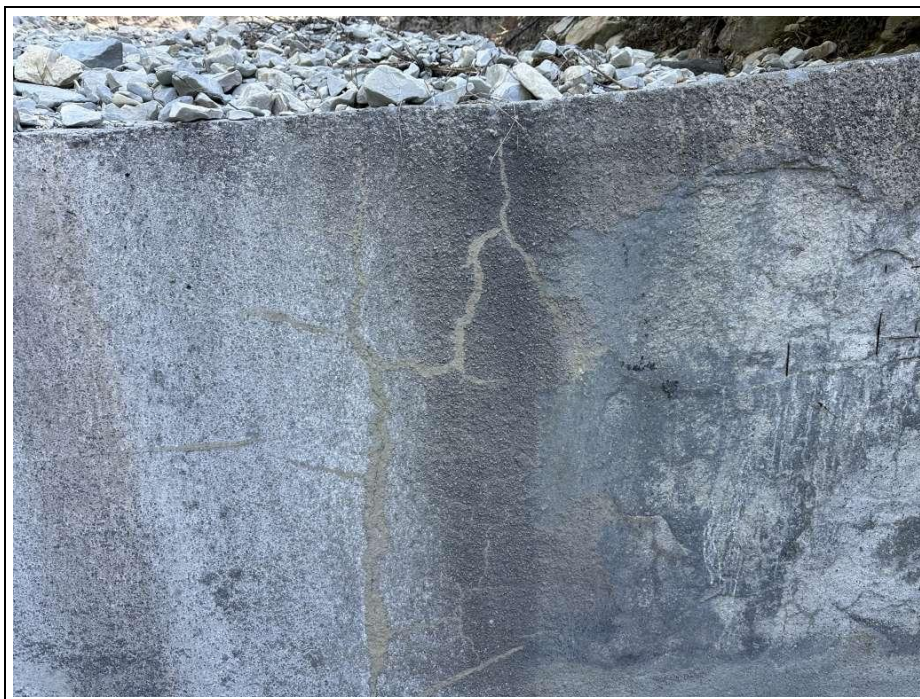
Les fissures relevées présentent des concrétions.

- L'activité de corrosion des armatures est faible en partie courante, hormis une zone localisée où une activité est détectée. Cette activité très localisée peut se justifier via la pénétration de polluants au droit d'une fissure. Les fissures avoisinantes ayant été colmatées avec un précipité (concrétion), aucune action particulière n'est préconisée.

| N° photo | Localisation | Commentaire |
|---|---|---|
| 4 | Élévation aval | Fissures avec concrétion |

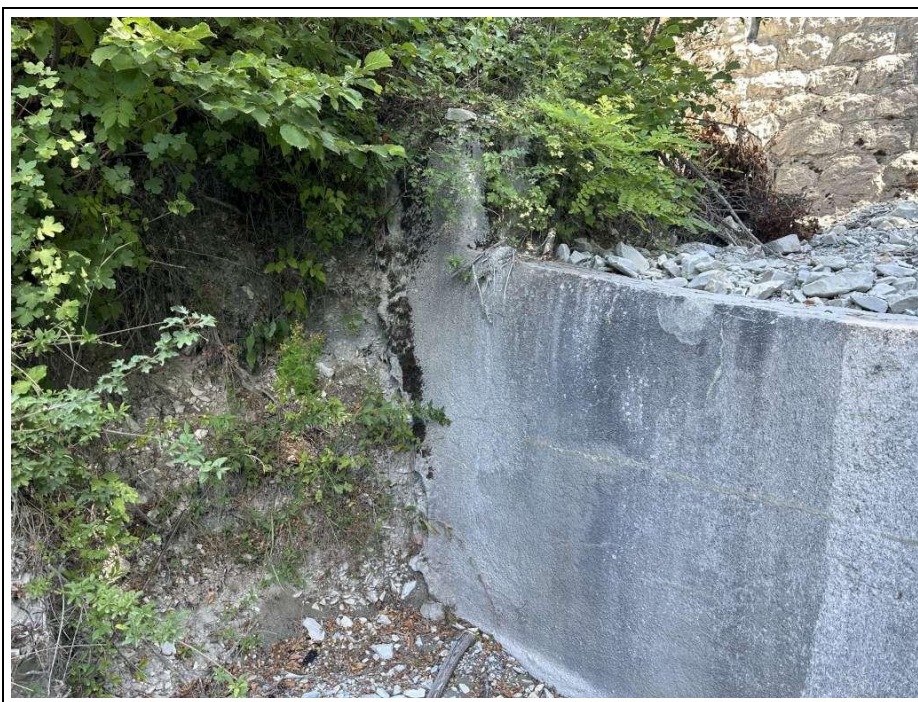
| N° photo | Localisation | Commentaire |
|---|---|---|
| 5 | Élévation aval rive droite | Vue générale |

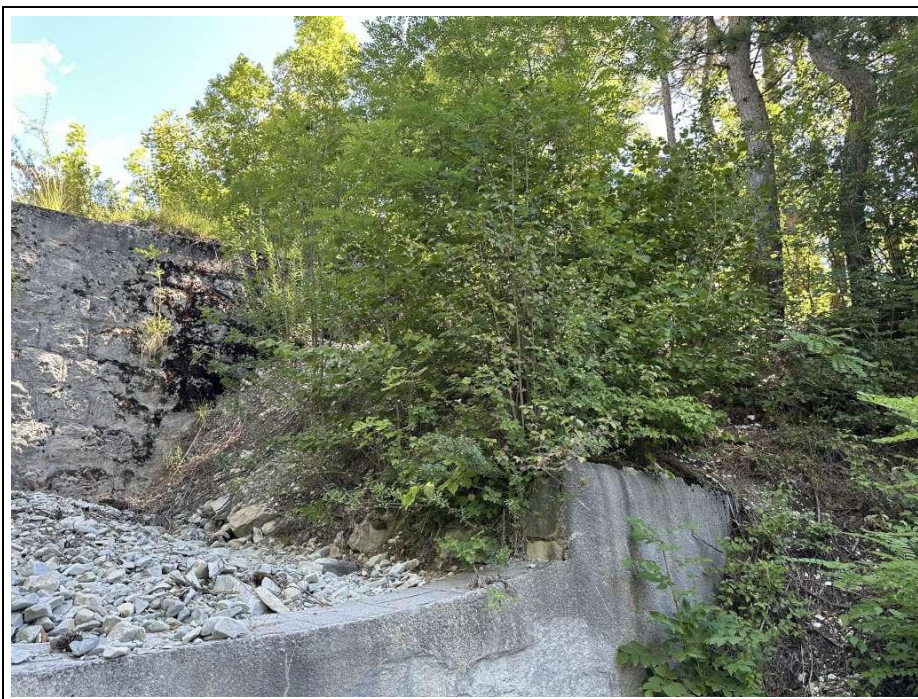
| N° photo | Localisation | Commentaire |
|---|---|---|
| 6 | Élévation aval rive gauche | Vue générale |

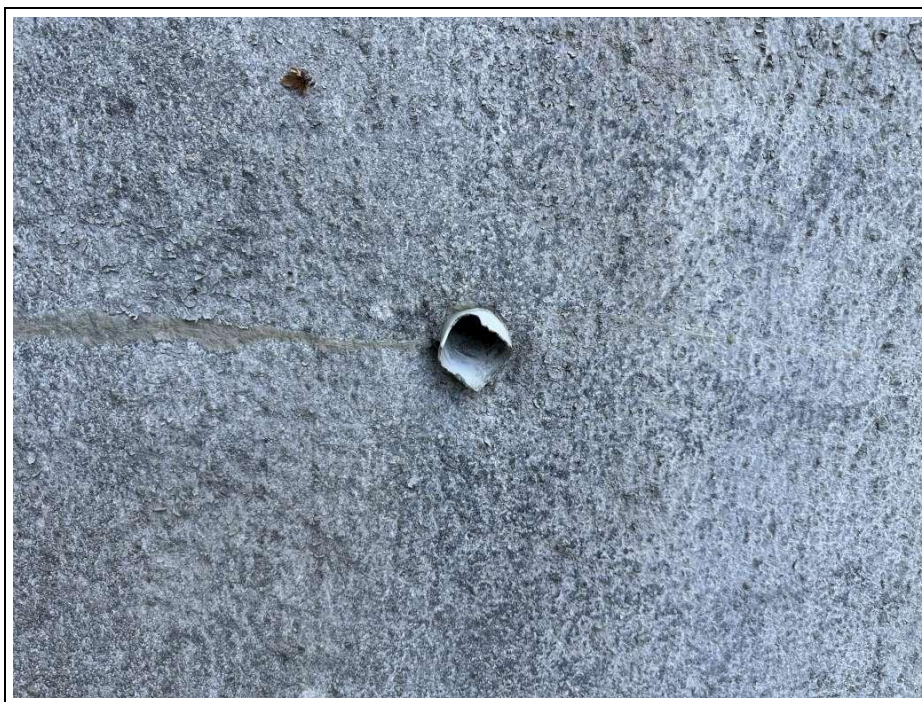
Le système de drainage de l'ouvrage est assuré par une barbacane (**photo 7**)

- Rien à signaler

| N° photo | Localisation | Commentaire |
|---|---|---|
| 7 | Élévation aval | Barbacane |

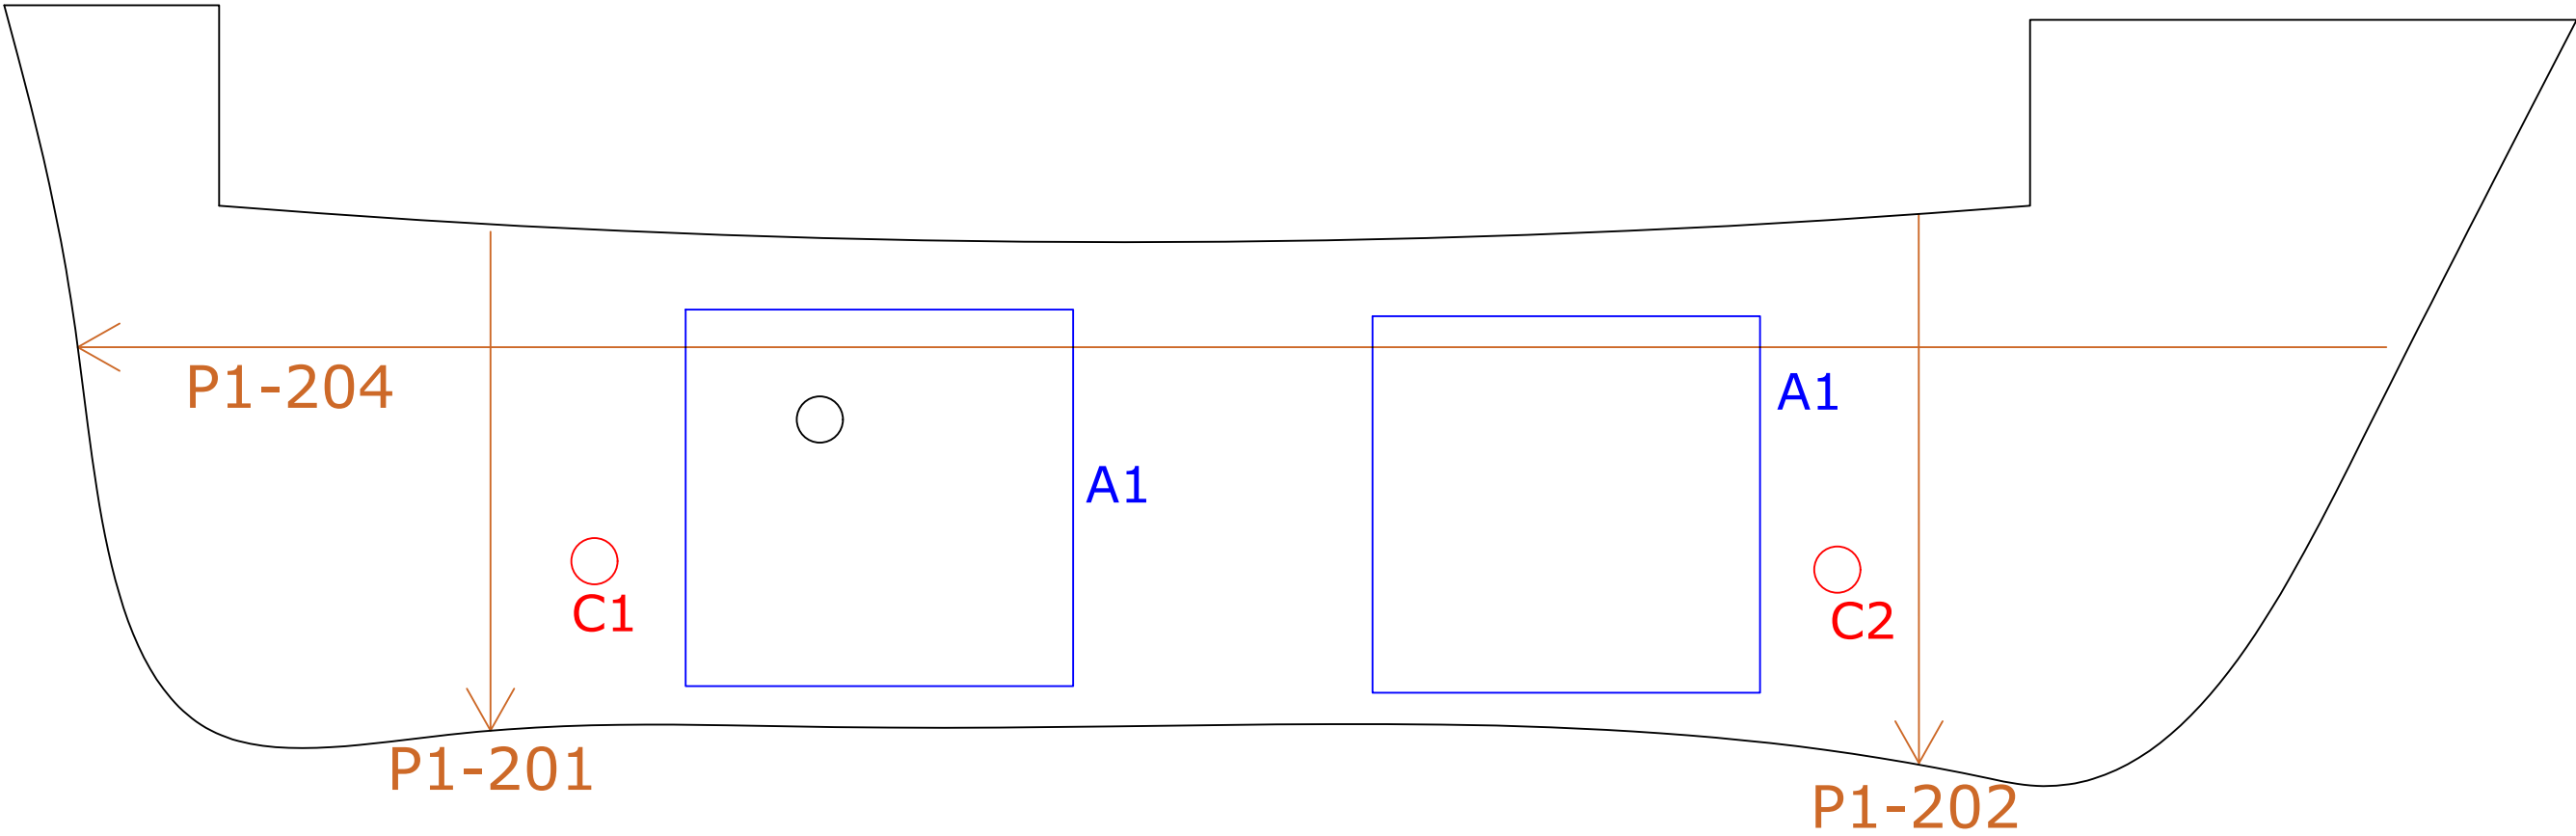
CARTOGRAPHIE DES PROFONDEURS DES ARMATURES

L'enrobage varie entre 0.8 à 4.0 cm (avec une précision de l'ordre du centimètre). On constate que certains enrobages ne respectent pas l'enrobage minimal requis vis-à-vis de la durabilité des armatures, qui est de 3.5 cm pour les bétons de classe XC4 (selon la norme NF EN 1992-1-1 de Eurocode 2).

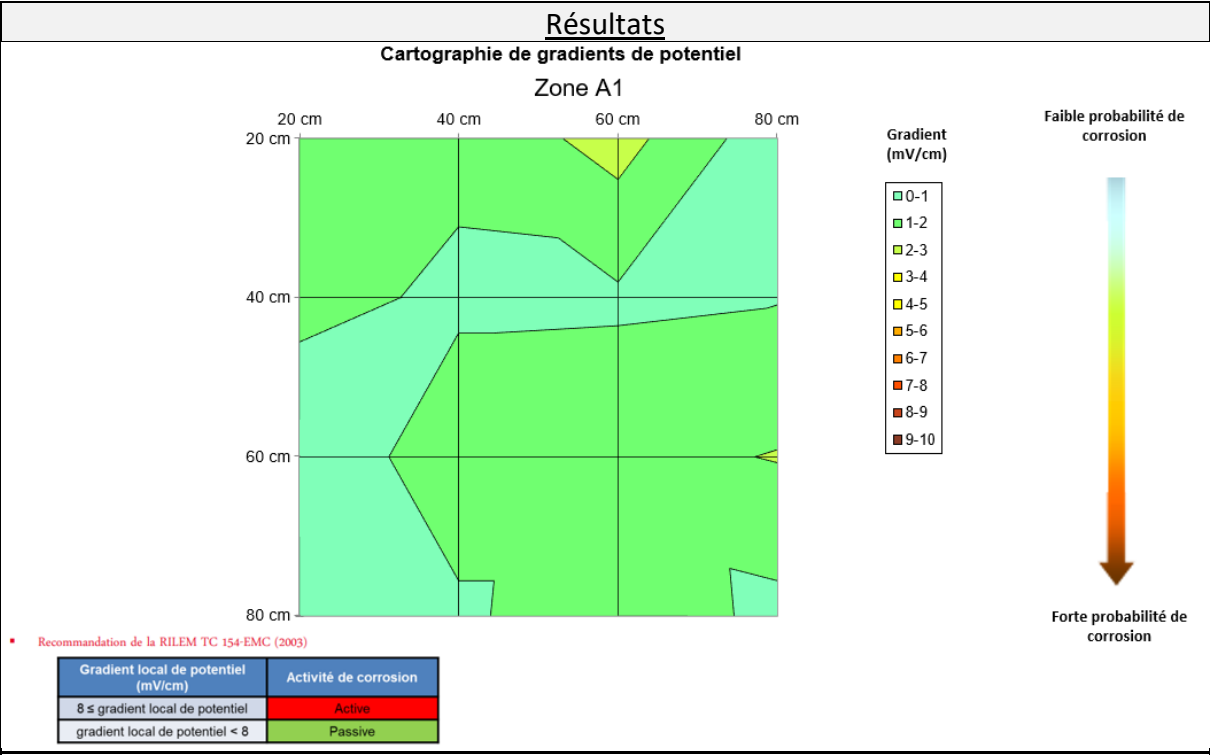
| Référence de la zone | Probabilité de corrosion | Activité de corrosion |
|---|---|---|
| A1 | Faible | Passive |

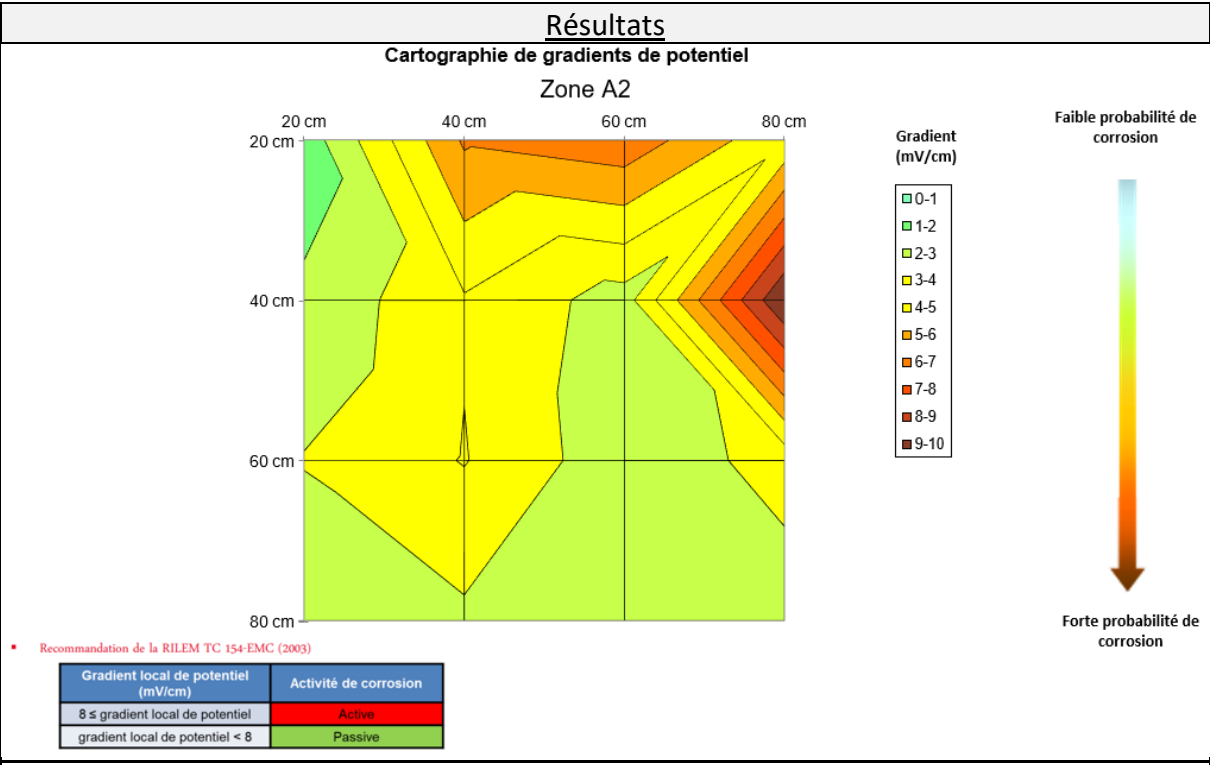
N° d’auscultation : A2

| Référence de la zone | Probabilité de corrosion | Activité de corrosion |
|---|---|---|
| A2 | Faible en partie courante, sur 2 points ponctuels Fort | Active |
