## **Diagnostic sécurité incendie**

- **Bâtiment USLD SP20**

AFFAIRE : C23111472

Bâtiment Unité de Soins de Longue  
Durée (USLD)  
4 Boulevard de Strasbourg  
35000 RENNES

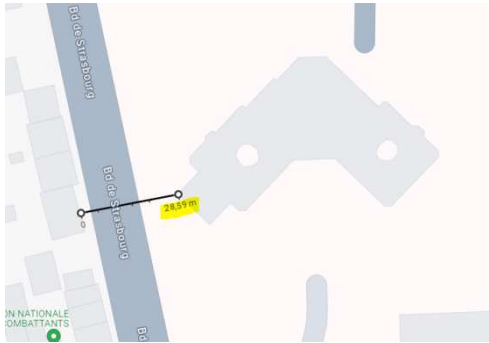
| <p>Isolement par rapport aux tiers<br/>(CO 6 à CO 10, U 5)</p> | <p>Bâtiments tiers situés à plus de 8 mètres.</p> | <p>C</p> | <p>3</p> | |

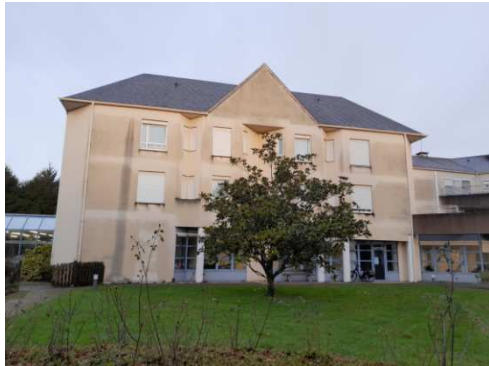
| <p>Résistance au feu des structures<br/>(CO 11 à CO 15, U 9)</p> | <p>Structure en béton armé. L'examen sur site des ouvrages ou des éléments d'équipement ne porte que sur les parties visibles ou accessibles au moment de l'intervention de l'Apave qui ne procède à aucun démontage ou sondage destructif. En l'absence de justification technique sur la stabilité au feu 1H de la structure et degré CF 1H des planchers, un avis ne peut être formulé. Il conviendra de réaliser un diagnostic afin de vérifier le degré de stabilité au feu et le degré coupe feu de l'ensemble de la structure du bâtiment.</p> | <p>NC</p> | <p>4</p> | |

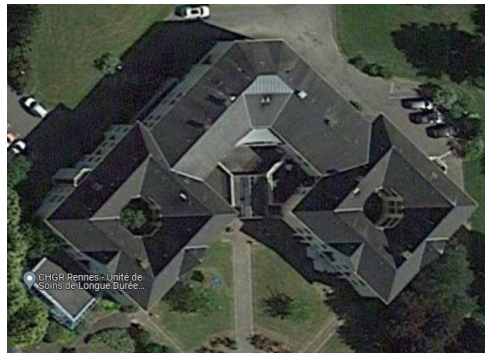
| Couvertures<br>(CO 16 à CO 18, X7). | Bâtiments voisins situés à plus de 12 mètres.<br>Couverture en ardoises.<br>Toitures terrasses : étanchéité multicouches. | C | 5 | |

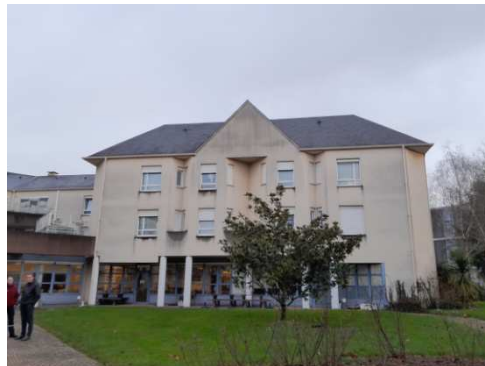
| Façades<br>(CO 19 à CO 22, U 11) | Façade béton armé enduites avec C+D>1m. | C | 7 | |

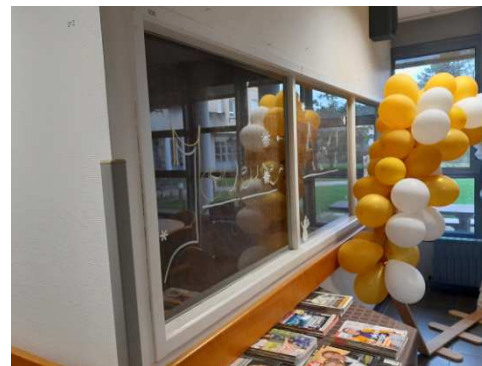
Absence de PV de résistance au feu justifiant le  
degré PF1/2H des châssis vitrés pour les locaux  
sans risques particuliers (châssis ne disposant pas  
de PV de résistance au feu).

Photo 1: châssis vitré entre séjour 006 et salon de coiffure 013

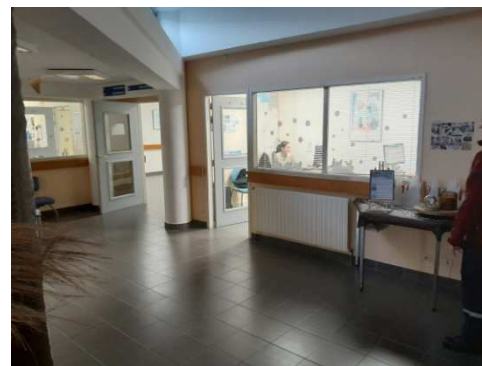
Photo 2: châssis vitrés bureaux

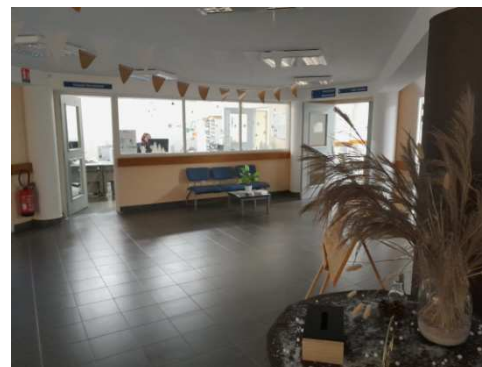
Absence de PV de résistance au feu justifiant le  
degré PF1/2H des blocs portes des autres locaux.

*Photo 3: châssis et portes vitrés bureaux*

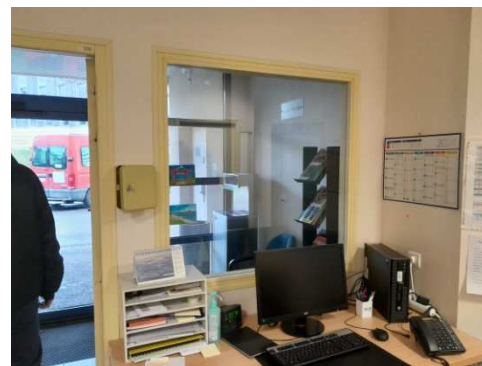
*Photo 4 : châssis vitrés zone mortuaire*

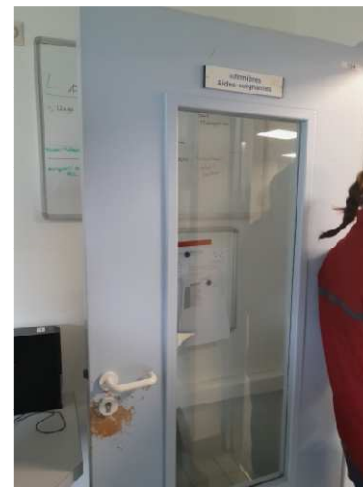
*Photo 5 : porte vitrée bureaux infirmiers*

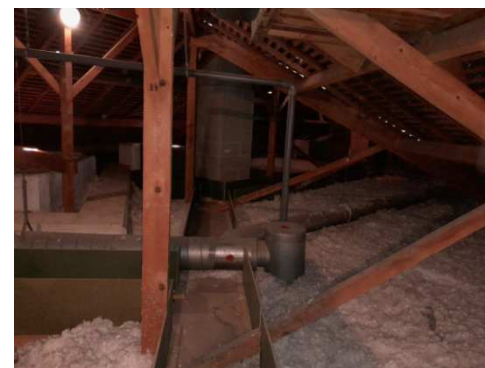
Combles : Absence de recoupements des combles  
tous les 300m<sup>2</sup> par cloison PF1/4H ou par éléments  
en matériaux M0.

*Photo 6 : combles techniques*

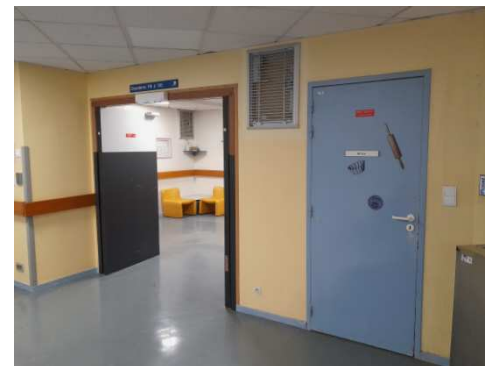
| | <p>Les niveaux R+1 et R+2 disposent de 2 zones de protégées chacun. Cependant la limite entre les 2 zones protégées est interrompue par les portes du local office. Non conforme.</p> | NC+ | 9 | |

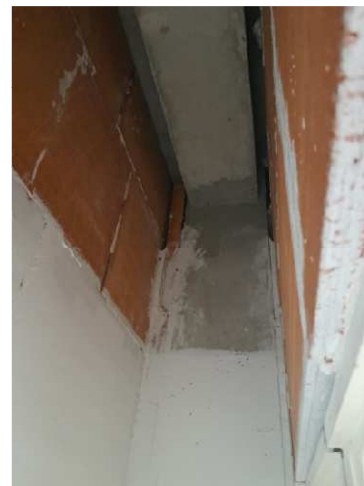
| <p>Locaux non accessibles au public, locaux à risques particuliers<br/>(CO 27 à CO 29, U 13, X10)</p> | <p>Placard TGBT RDC (circulation 049) : cloison en briques non jointives. Propriétés coupe-feu de la cloison non réalisées.</p> | NC | 10 | |

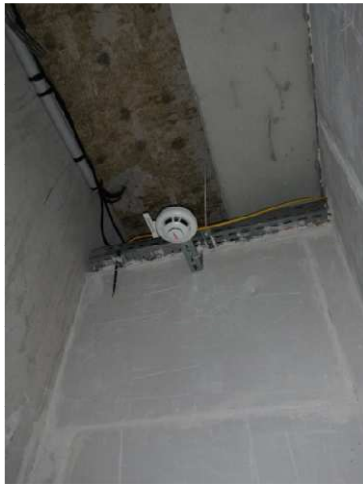
| | Placard TGBT RDC (hall 018) : Absence de cloisons toutes hauteurs. Absence d'isolement coupe-feu. | NC | 11 | |

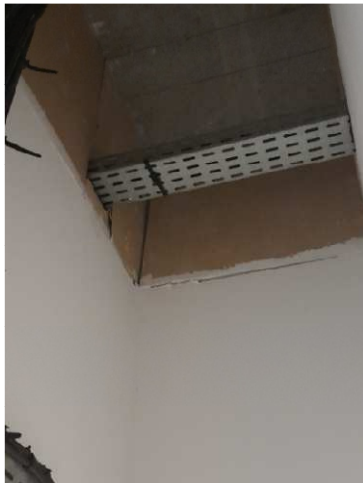
| Locaux non accessibles au public, locaux à risques particuliers (CO 27 à CO 29, U 13, X10) | Placard TGBT RDC (circulation 020) : Calfeutrements non réalisés au droit des parois verticales. | NC | 12 | |

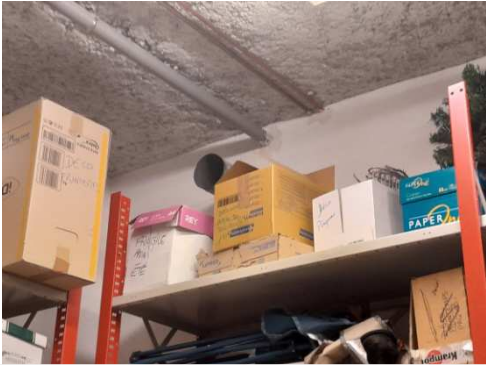
| | Local rangement 022 RDC : Calfeutrements des traversées de réseaux non réalisés. | NC | 13 | |

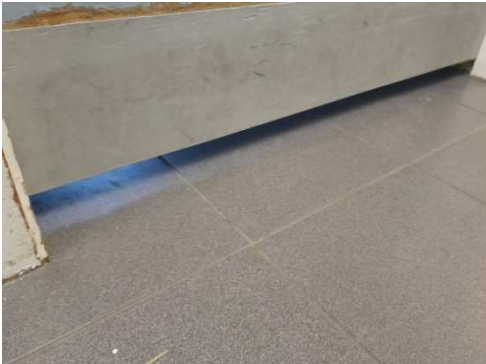
| Locaux non accessibles au public, locaux à risques particuliers<br>(C0 27 à C0 29, U 13, X10) | Local poubelle RDC : Le bloc porte n'est pas CF1H. Présence d'un important vide sous la porte et d'un trou au niveau de la serrure. | NC | 14 | |

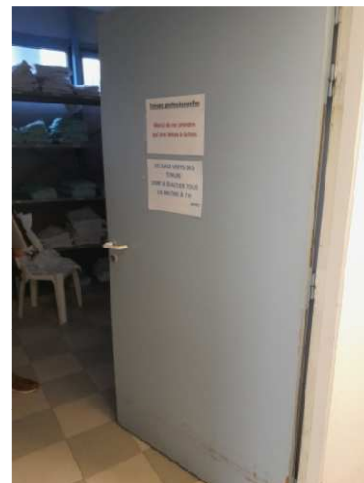
| | Local rangement 030 RDC : Le bloc porte ne dispose pas de sélecteur de fermeture, ni de ferme-portes. | NC | 15 | |

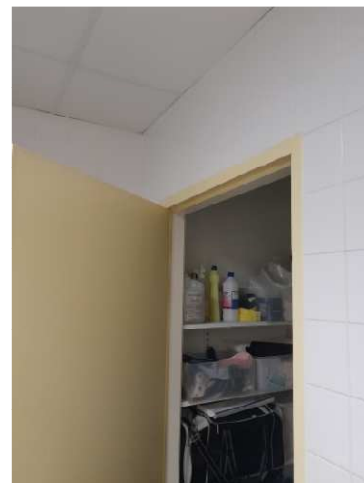
| Locaux non accessibles au public, locaux à risques particuliers (CO 27 à CO 29, U 13, X10) | Local rangement salle de préparation 034 : Absence de ferme-porte sur la porte du local. | NC | 16 | |

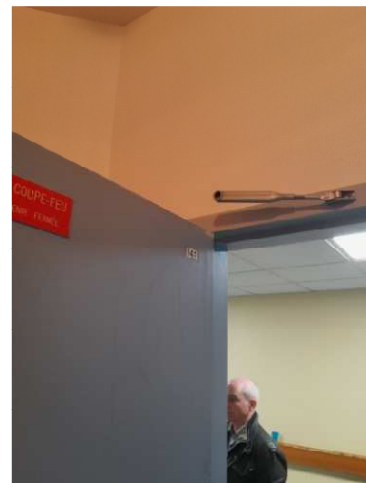
| | Local rangement 141 R+1 : Absence de ferme-porte. | NC | 17 | |

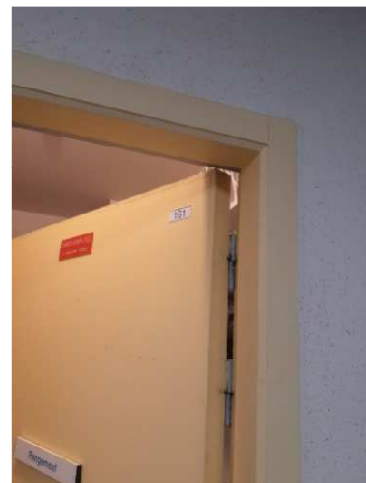
| Locaux non accessibles au public, locaux à risques particuliers<br>(CO 27 à CO 29, U 13, X10) | Local rangement 161 R+1 : Absence de ferme-porte. | NC | 18 | |

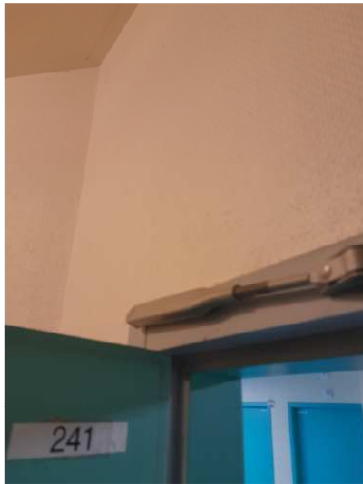
| | Local rangement 241 R+2 : Absence de ferme-porte. | NC | 19 | |

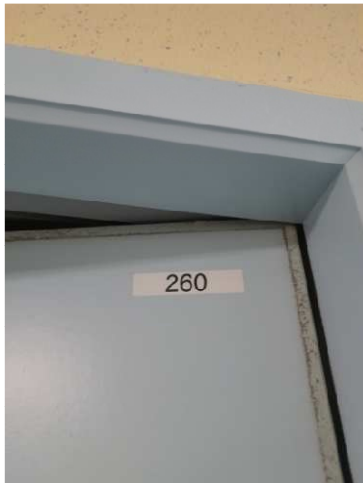
| Locaux non accessibles au public, locaux à risques particuliers<br>(CO 27 à CO 29, U 13, X10) | Local rangement 260 R+2 : Absence de ferme-porte. | NC | 20 | |

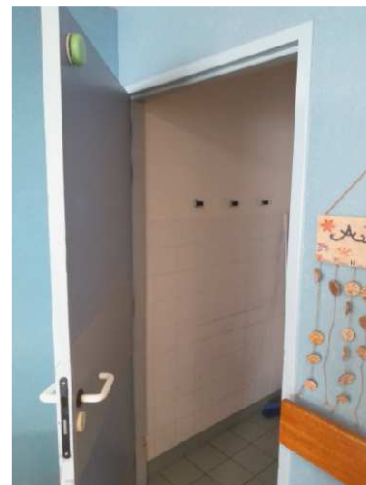
| | Local linge sale 255 R+2 : Absence de ferme-porte. | NC | 21 | |

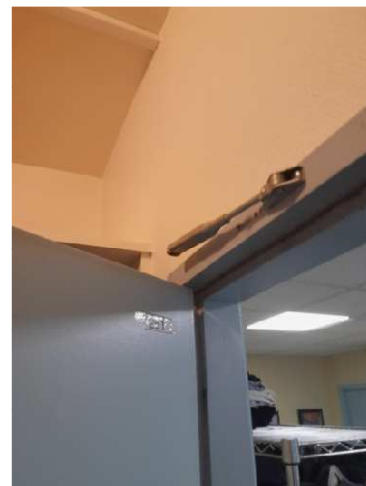
| Locaux non accessibles au public, locaux à risques particuliers<br>(CO 27 à CO 29, U 13, X10) | Local rangement 251 R+2 : Absence de ferme-porte. | NC | 22 | |

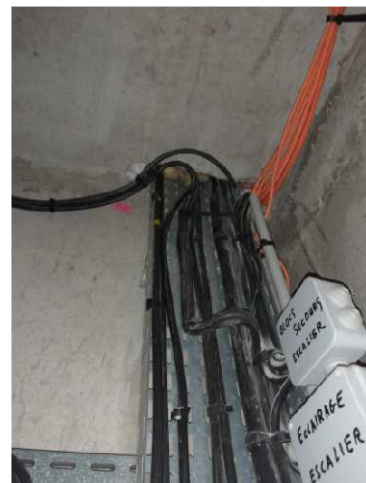
| | Placard TGBT (circulation 143) R+1 : Calfeutrements au droit des parois verticales non réalisés. | NC | 23 | |

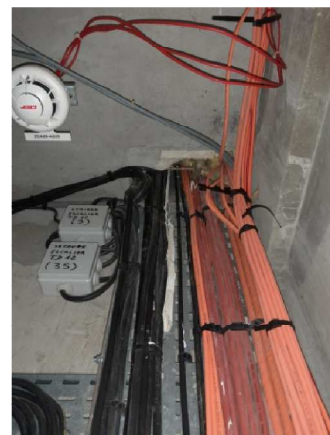
| | Placard TGBT (circulation 163) R+1 : Calfeutrements au droit des parois verticales non réalisés. | NC | 25 | |

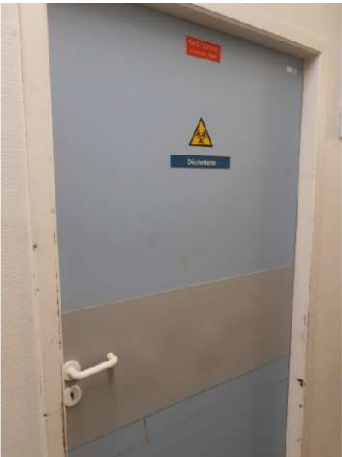
| | <p>Pour l'ensemble des blocs-portes : Nous ne disposons pas des PV de résistance au feu. Par conséquent le degré CF1/2H/CF1H des locaux ne peut être confirmé.</p> | NC | 26 | <p>Photo 7: porte local poubelles (exemple)</p> |

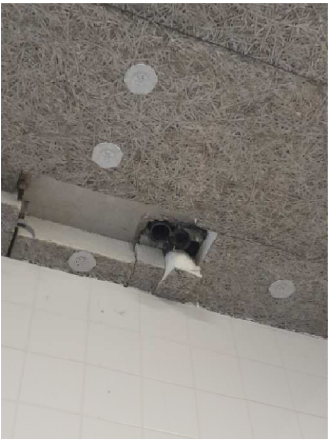
| <p>Conduits et gaines<br/>(CO 30 à CO 33)</p> | <p>Passages de réseaux en traversées de cloisons.<br/>Ensemble des calfeutrements non réalisés.</p> | NC | 27 | <p>Photo 8: Réseaux non calfeutrés dans le local poubelles</p> |

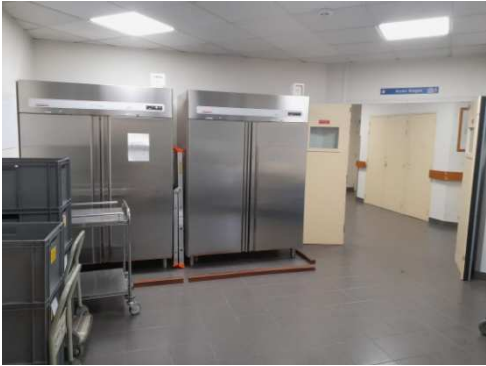
| <p>Dégagements -<br/>Dispositions<br/>générales</p> <p>(C0 34 à C0 60, U 16<br/>à U22, X11 à X14 )</p> | <p>Portes des cages d'escaliers: En l'absence de PV de résistance au feu, le degré PF1/2H ne peut être confirmé.</p> <p>Hall 019 RDC : Présence de réfrigérateurs dans le hall. Hall non destiné à ce type d'installation.</p> | <p>NC</p> | <p>28</p> | <p>Photo 9: Hall 019 avec réfrigérateurs</p> |

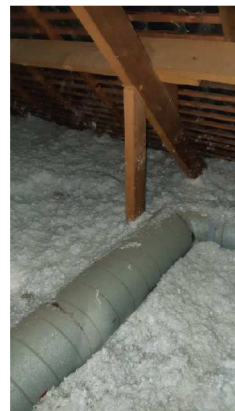
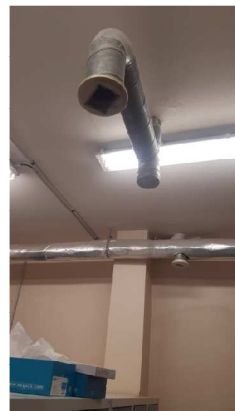
| <p>Chauffage, ventilation, réfrigération, climatisation, conditionnement d'air et installation d'eau chaude sanitaire, chaufferie (CH 1 à CH 58, U 27, X20)</p> | <p>Chauffage des locaux par radiateurs eau chaude sur primaire sous station</p> <p>ECS collective produite en sous station</p> <p>VMC simple flux fonctionnement permanent pour les chambres (extracteurs C4 et alimentation électrique CR1)</p> <p>Extraction mécanique simple flux pour les locaux communs et annexes</p> <p>CTA double flux thermodynamique (R407C) pour la BALNEO et annexes</p> <p>SPLIT SYSTEM pour la salle de restaurant</p> <p>ANALYSE DE CONFORMITE :</p> <ul style="list-style-type: none"> <li>- Ecart au feu entre les conduits VMC et les bois de charpente non respecté en combles</li> <li>- Il manque des clapets coupe feu 1 heure sur les traversées de planchers par les conduits collectifs de ventilation de confort</li> </ul> | NC+ | 31 | |

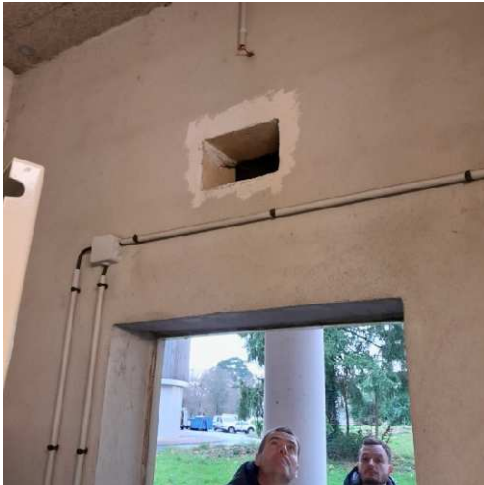
| <p>Installations électriques<br/>(EL 1 à EL 23, U 30)</p> | <p><u>Article EL5</u><br/>Le local électrique TGBT situé au rez de chaussée doit être doté d'un éclairage de sécurité fixe et d'un bloc portable de première intervention</p> | <p>NC</p> | <p>32</p> | |

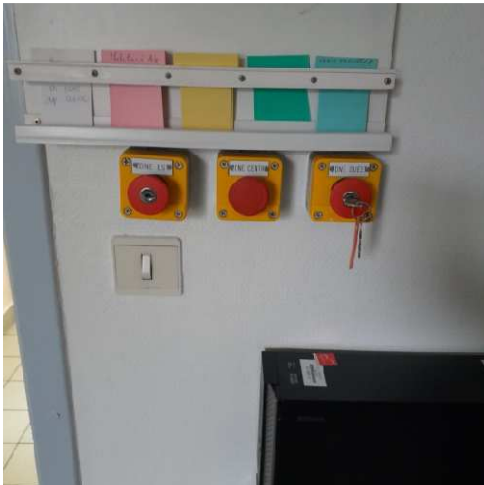
| | <p><u>Article EL11</u><br/>Les arrêts d'urgence électrique sont placés dans des locaux inaccessibles aux publics</p> | <p>C</p> | <p>33</p> | |

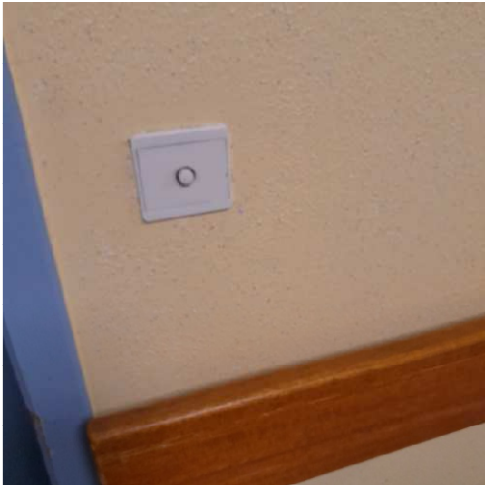
| <p>Eclairage<br/>(EC 1 à EC 15, U 32,<br/>X22 à X23)</p> | <p>Article EC6</p> <p>Les circulations accessible au public et les escaliers ne doivent pas être plongées dans l'obscurité ne doivent pas être plongés dans l'obscurité à partir des commande d'éclairage par télé rupteur (conception à modifier en conséquence.</p> | <p>NC</p> | <p>34</p> | |

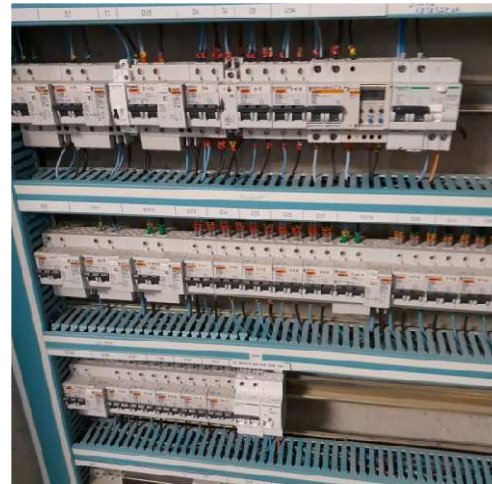
| | <p><u>Article U 30</u></p> <p>Toutes dispositions doivent être mise en œuvre concernant les installations électrique de manière à éviter qu'un incendie survenant dans les zones protégées n'interrompe leur fonctionnement =&gt;le zoning des tableaux électrique des étages avec locaux à sommeil n'est pas respecté notamment pour la partie centrale</p> | NC+ | 35 | |

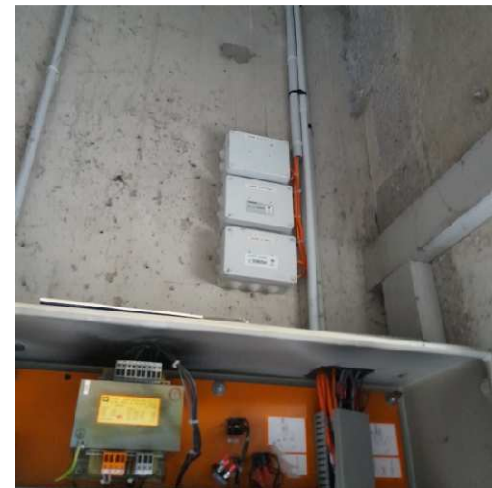
| <p>Ascenseurs<br/>(AS 1 à AS 11, U 36)</p> | <p>Présence d'un non stop ascenseur confirmé par la présence de module déporté au SSI et validé par essais.</p> <p>Identifier les clés de commande d'au moins un ascenseur à tenir à la disposition des secours (prescription 22.05 du SDIS).</p> | NC | 36 | |

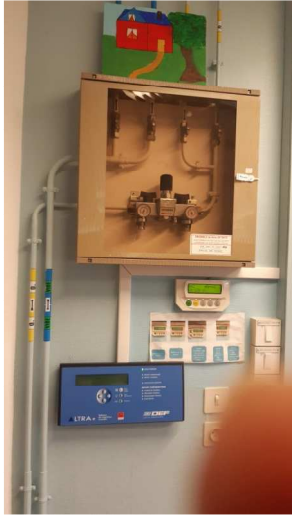
| Fluides médicaux<br>(U51 à U64) | <p>Un local de stockage Oxygène et un local de production de vide au RDC</p> <p>Locaux largement ventilés et accessibles de plain pied</p> <p>Distribution cuivre dans les parties communes</p> <p>Une colonne montante pour desserte de 2 zones par niveau</p> <p>Gaine tête de lit dans chaque chambre</p> <p>Distribution sous fourreau alumédiflex en faux plafond des salles de bains pour chaque chambre</p> <p>Collecteurs en faux plafonds des circulations communes démontables et ventilés au 1/100 ème</p> <p>ANALYSE DE CONFORMITE :</p> <ul style="list-style-type: none"> <li>- Absence de secours Oxygène dans le local stockage</li> <li>- Il manque une pompe à vide dans le local vide</li> <li>- Chaque zone « protégée » devrait être alimentée par une colonne montante sous gaine technique coupe feu 1 heure ventilée</li> </ul> | NC+ | 41 | |

- Chaque départ oxygène vers une zone protégée devrait être équipée d'un double détendeur en parallèle
