**BATIMENT 0001 –**  
**STAND DE TIR DU CAMP MILITAIRE**  
**DU VALDAHON**

**DIAGNOSTIC STRUCTURE**

Affaire : **26008**

Plan : DIAG.01

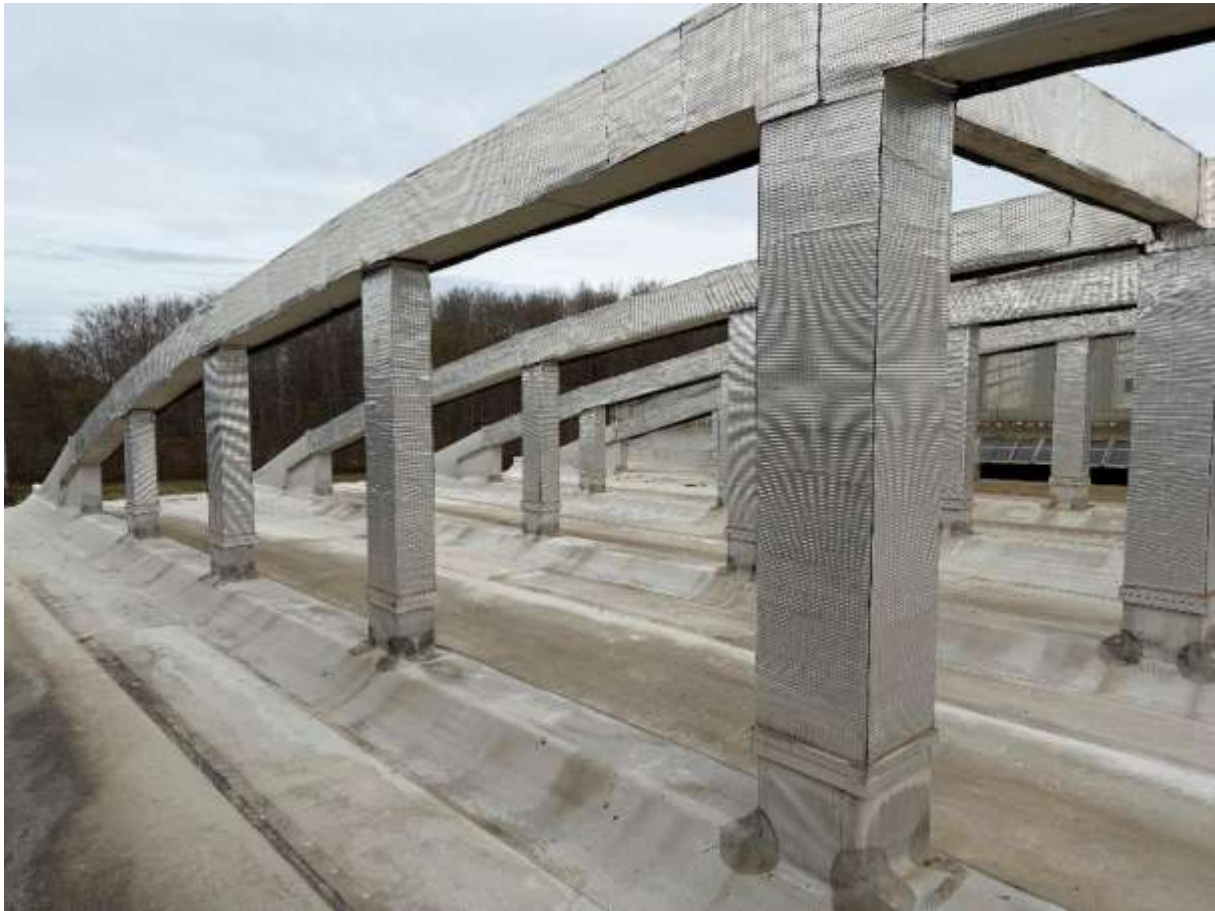
*Figure 1: Arc béton en super structure entraxe 3.10m*

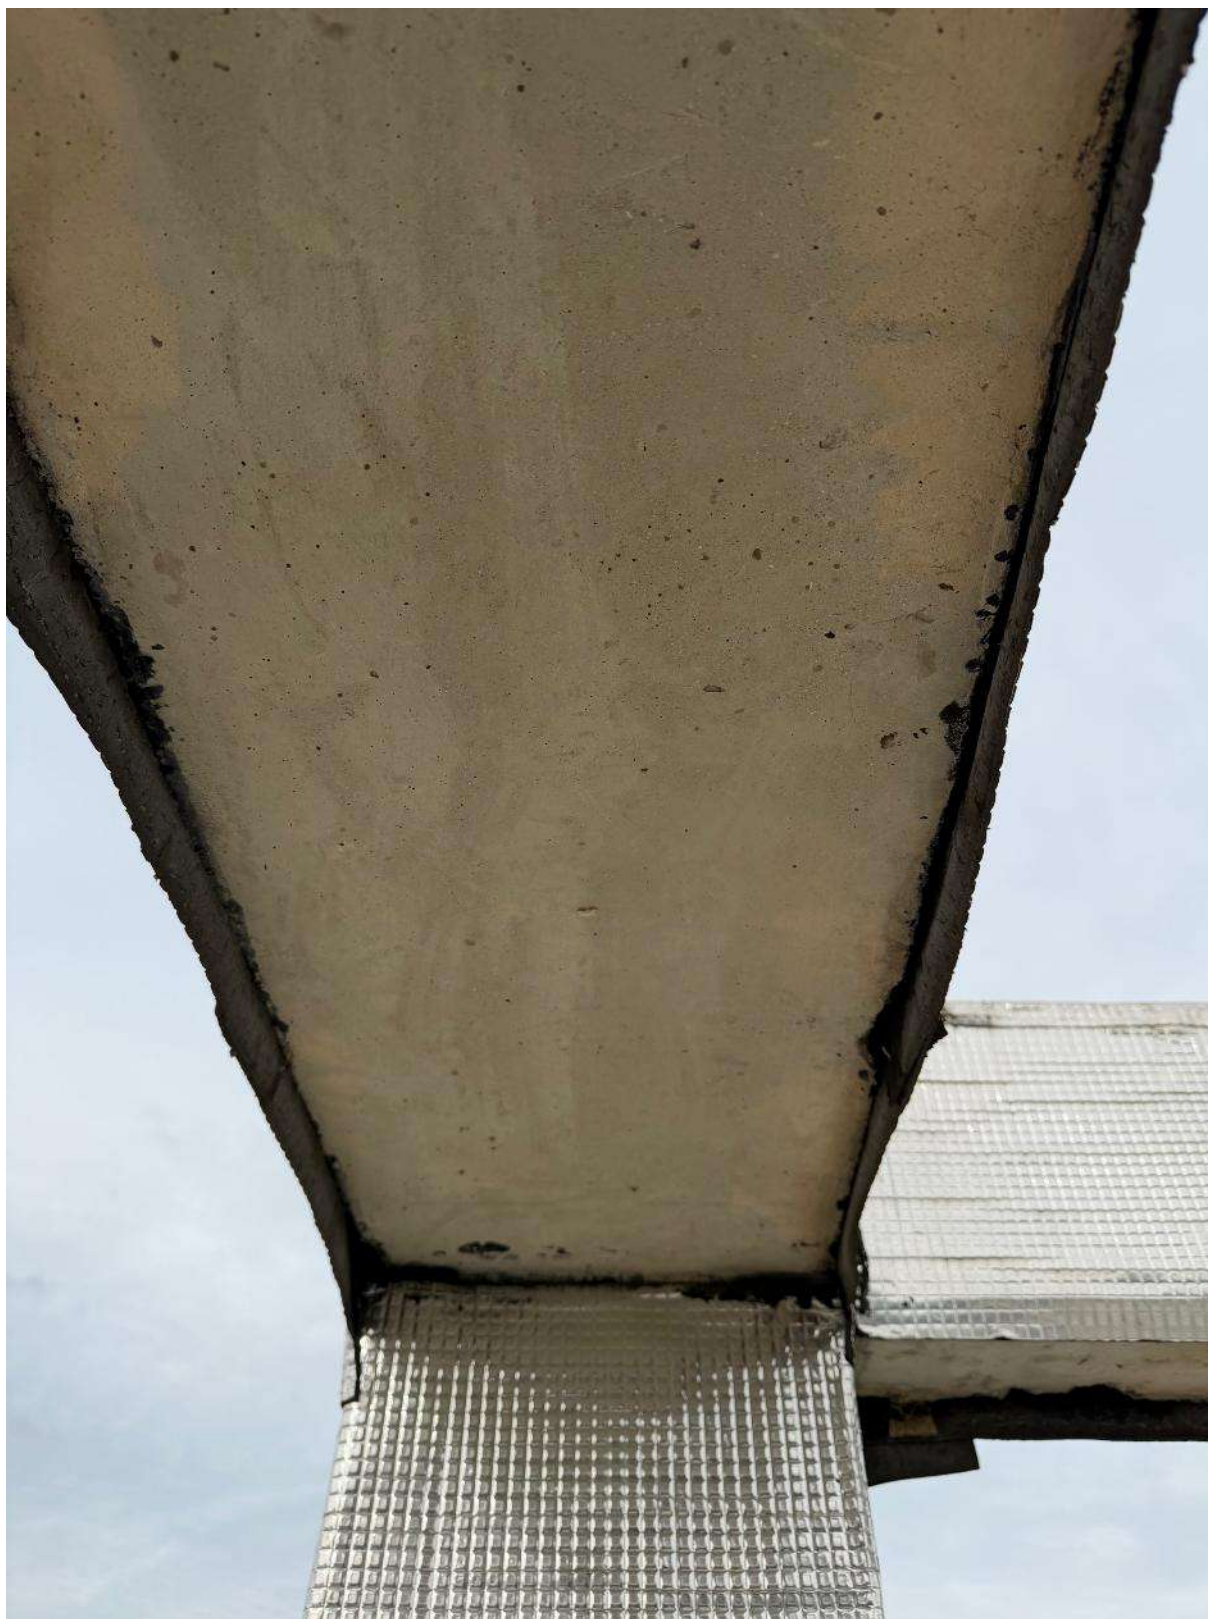
*Figure 2: les poutres béton ont été protégées par une étanchéité*

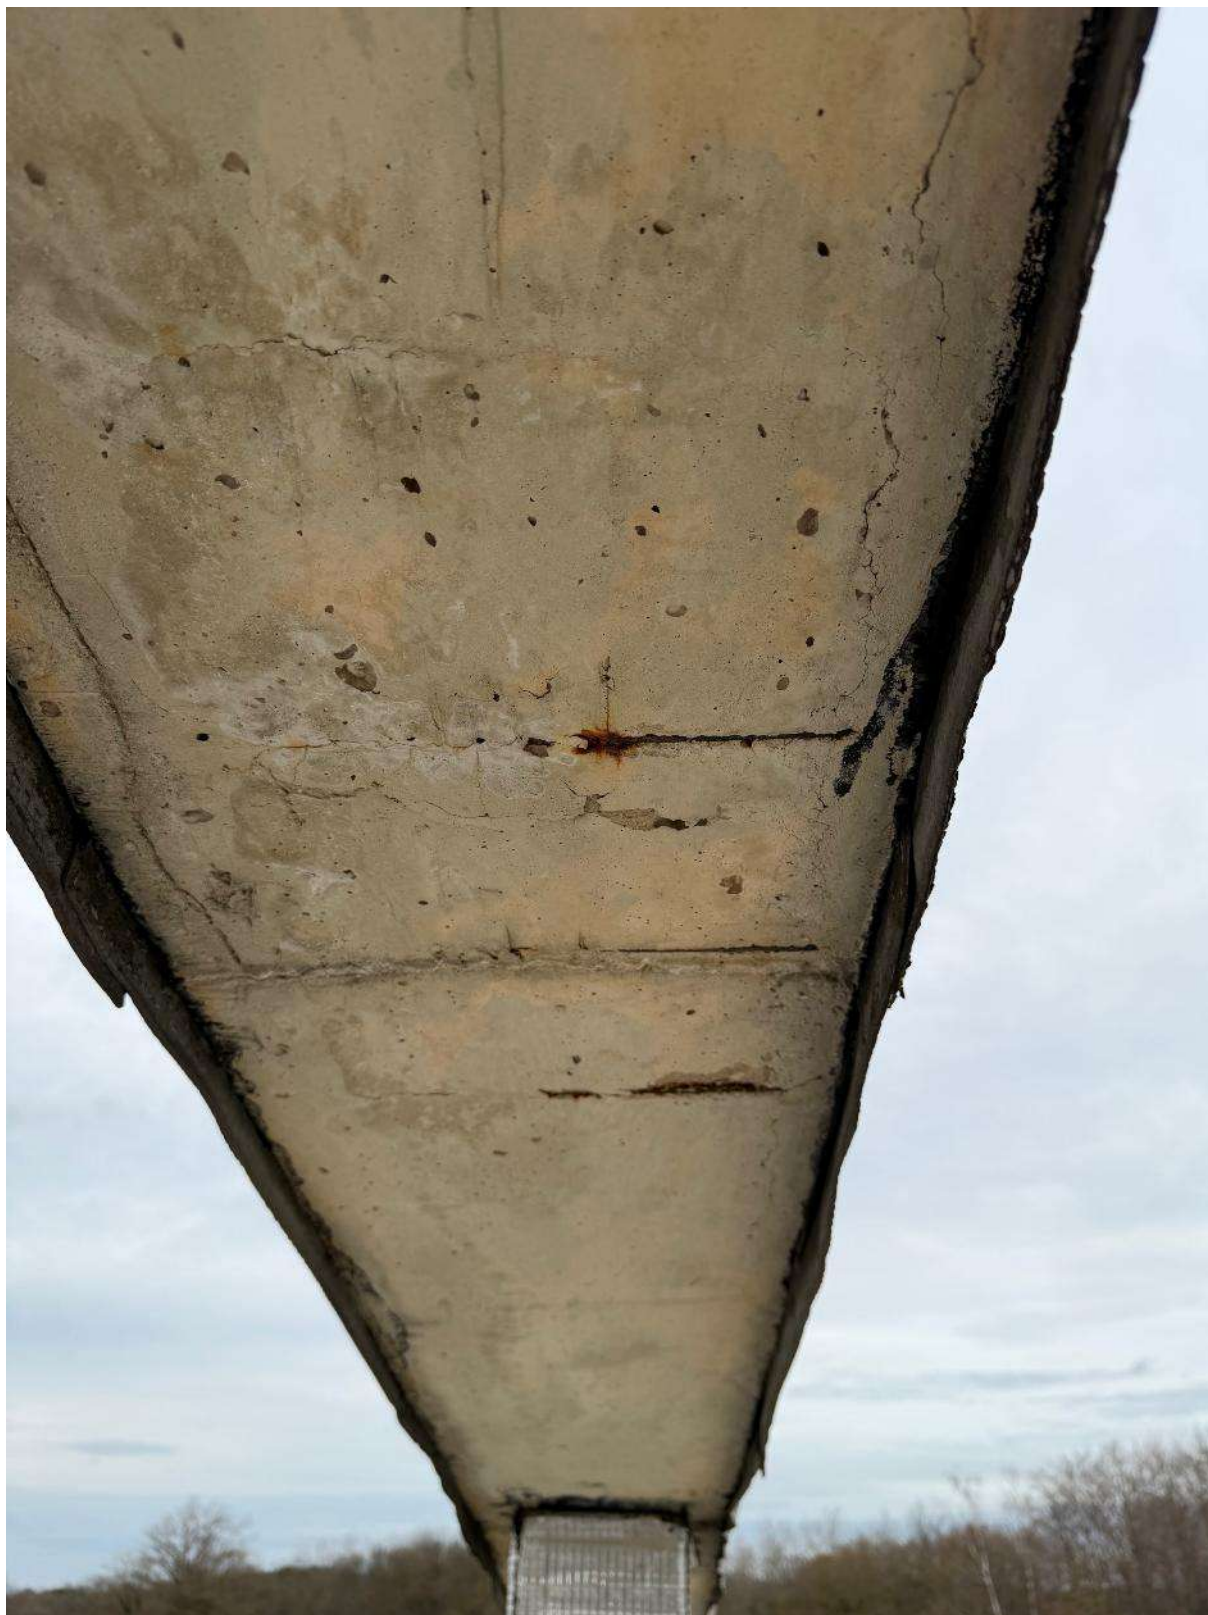
Les fermes en arc béton sont en bon état, toutefois quelques aciers sont apparents (voir page 10)

*Figure 3: par endroit, il y a un défaut d'enrobage : prévoir une réparation*

Il sera nécessaire de traiter les quelques sous-faces de poutres sous-tendues à l'aide de mortier de réparation suivant la procédure page 48.

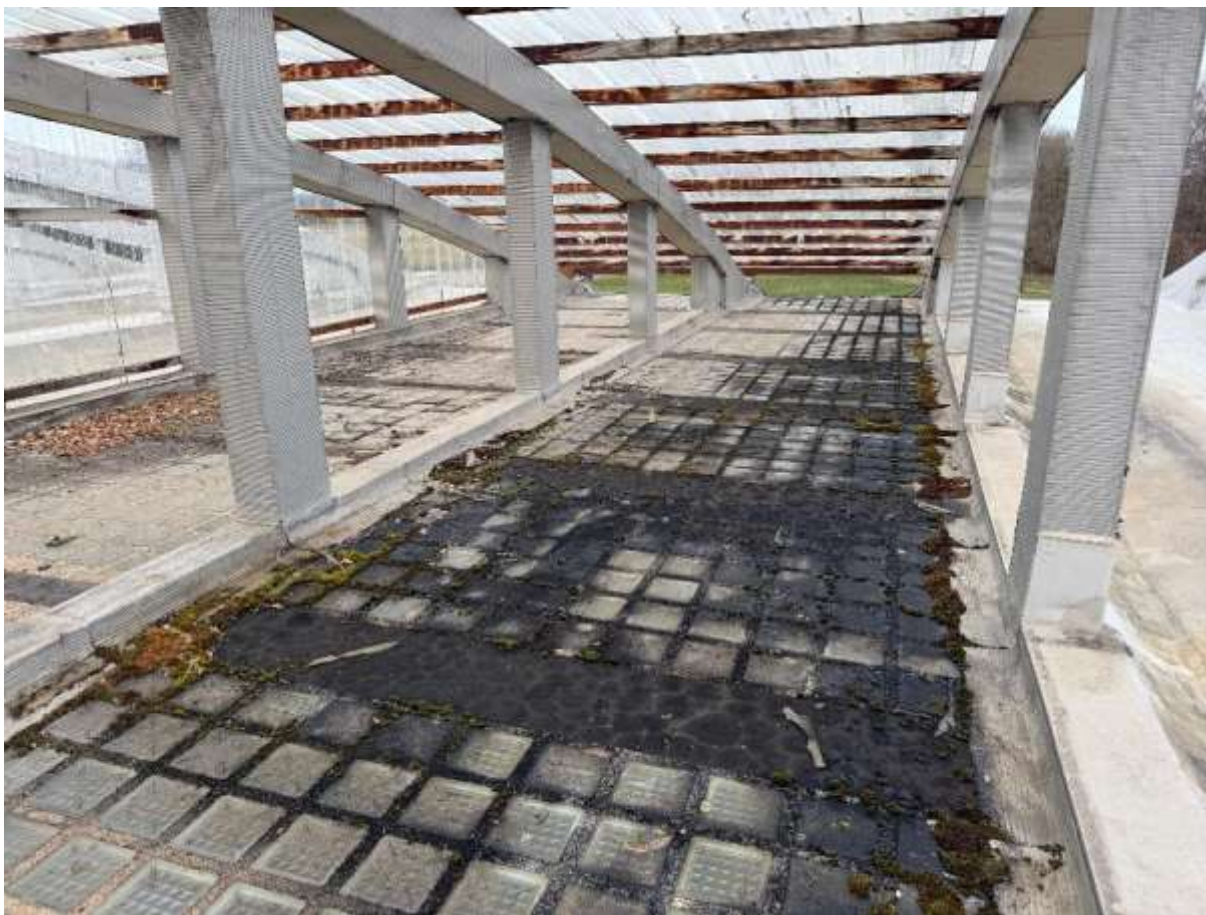
Les ouvrages sont en bon état général, toutefois les ricochets des balles ont fait éclater les pavés de verre dans les zones les plus exposées.

*Figure 4: pavé de verre dans un état médiocre : détériorés par les ricochets de balles*

1. Après nettoyage, bouchement des pavés défectueux à l'aide de pavés neufs de 19 x 19 et mise en place d'une dalle béton de 10 cm d'épaisseur avec un treillis en ST35 ainsi que des scellements d'entraxe 33cm.

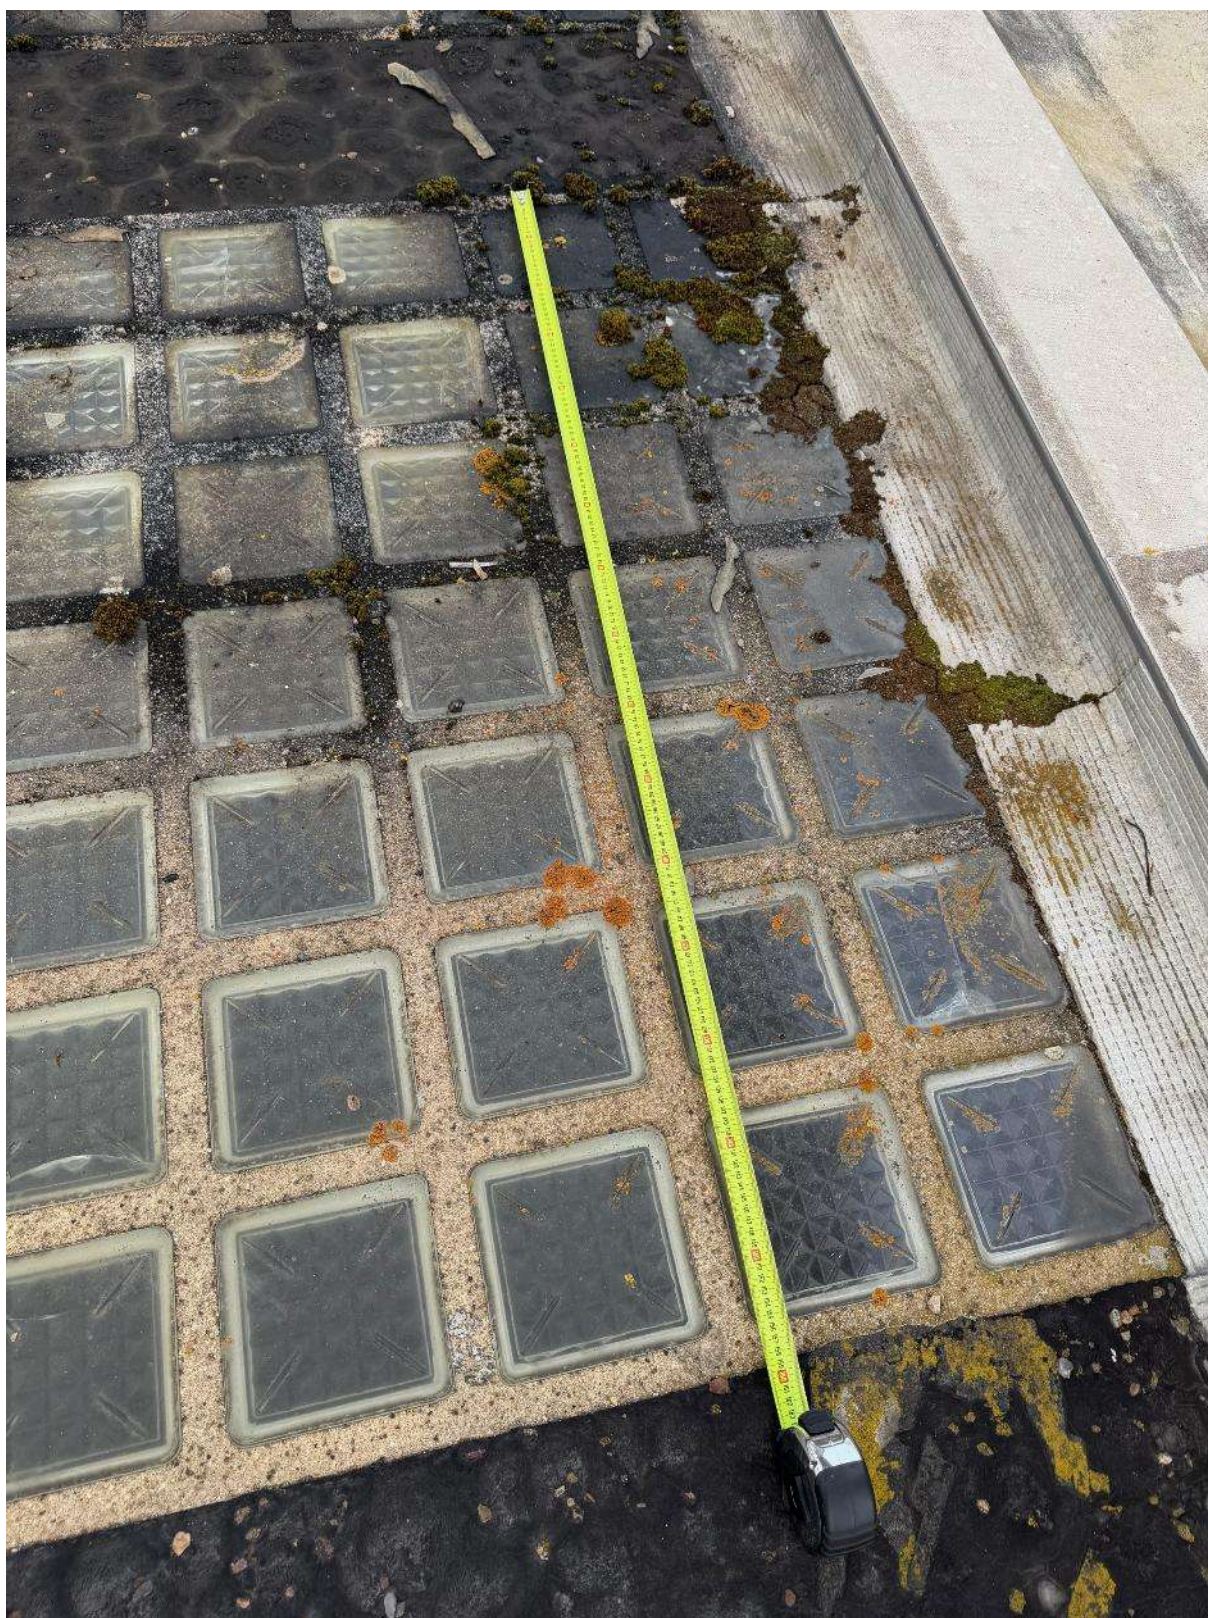
Figure 5: panneaux de pavé de verre réalisés en élément préfabriqué de 1.6m par 2.8m sans étanchéité entre les pavés

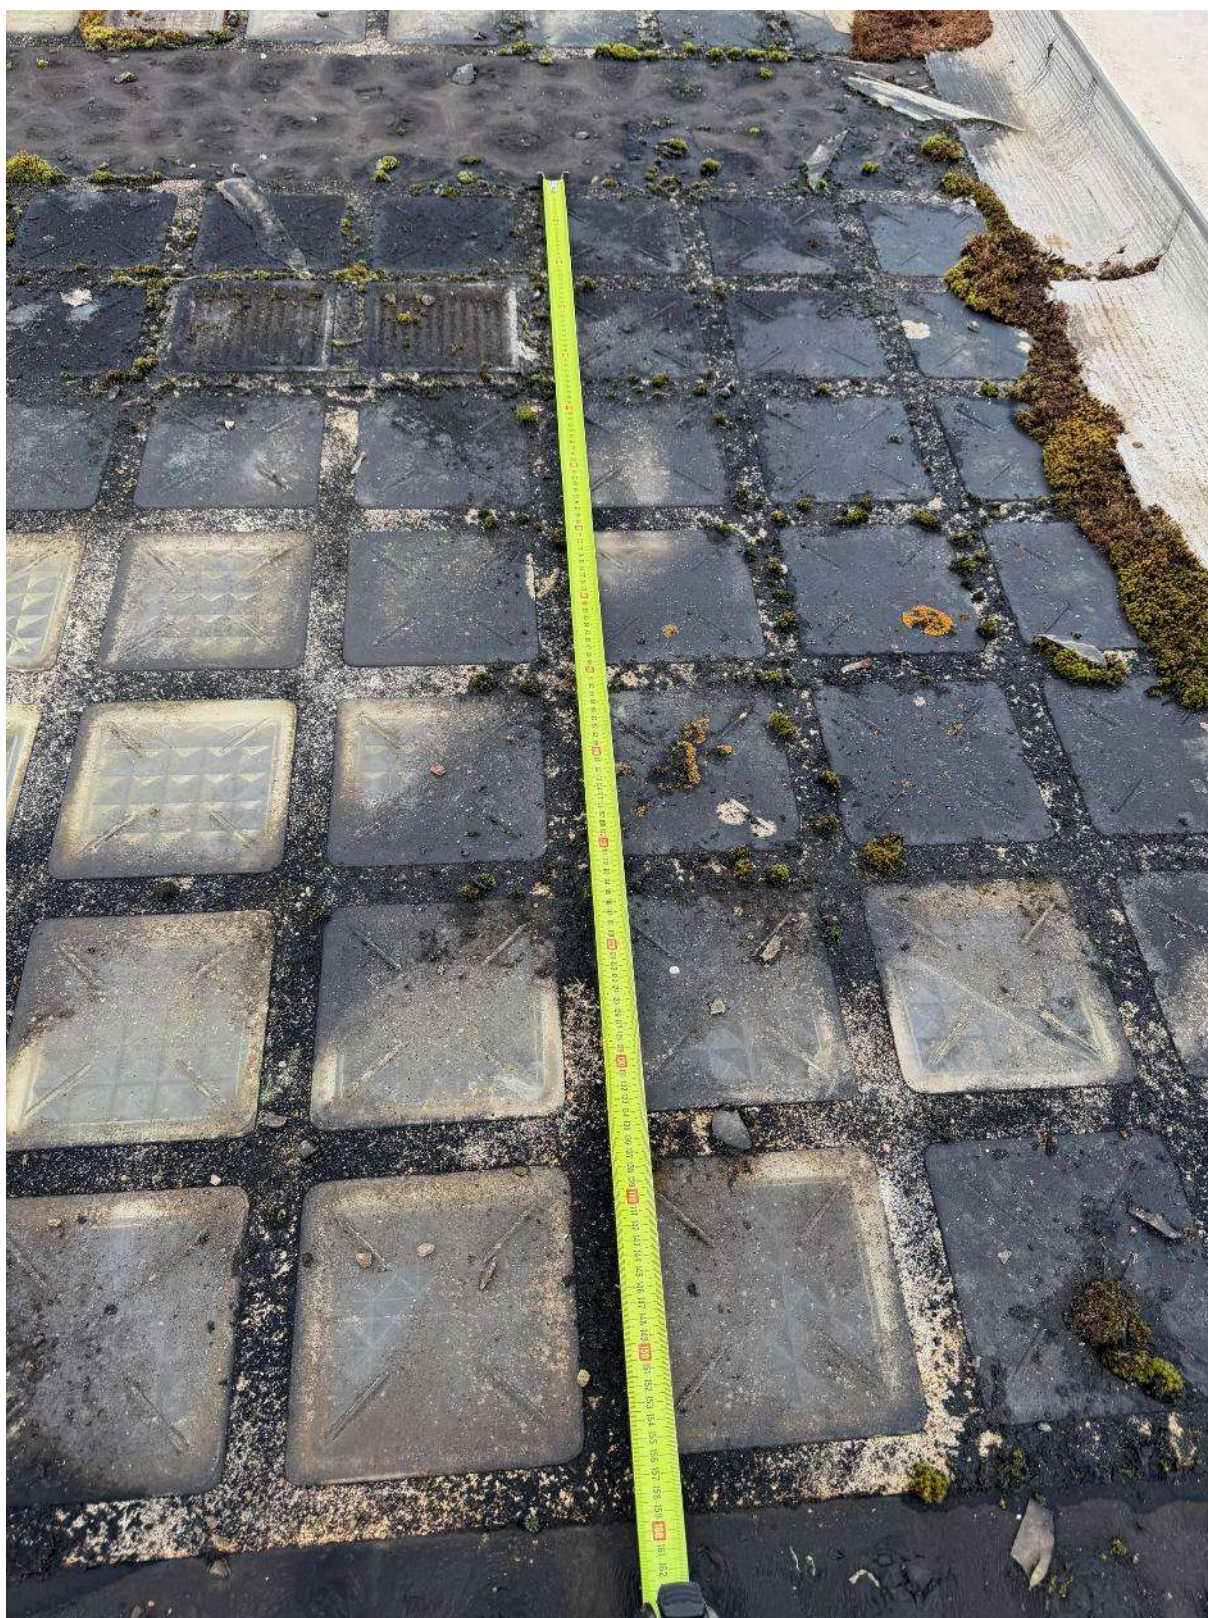
*Figure 6: dans certaines zones des pavés ont été changés au fil du temps*

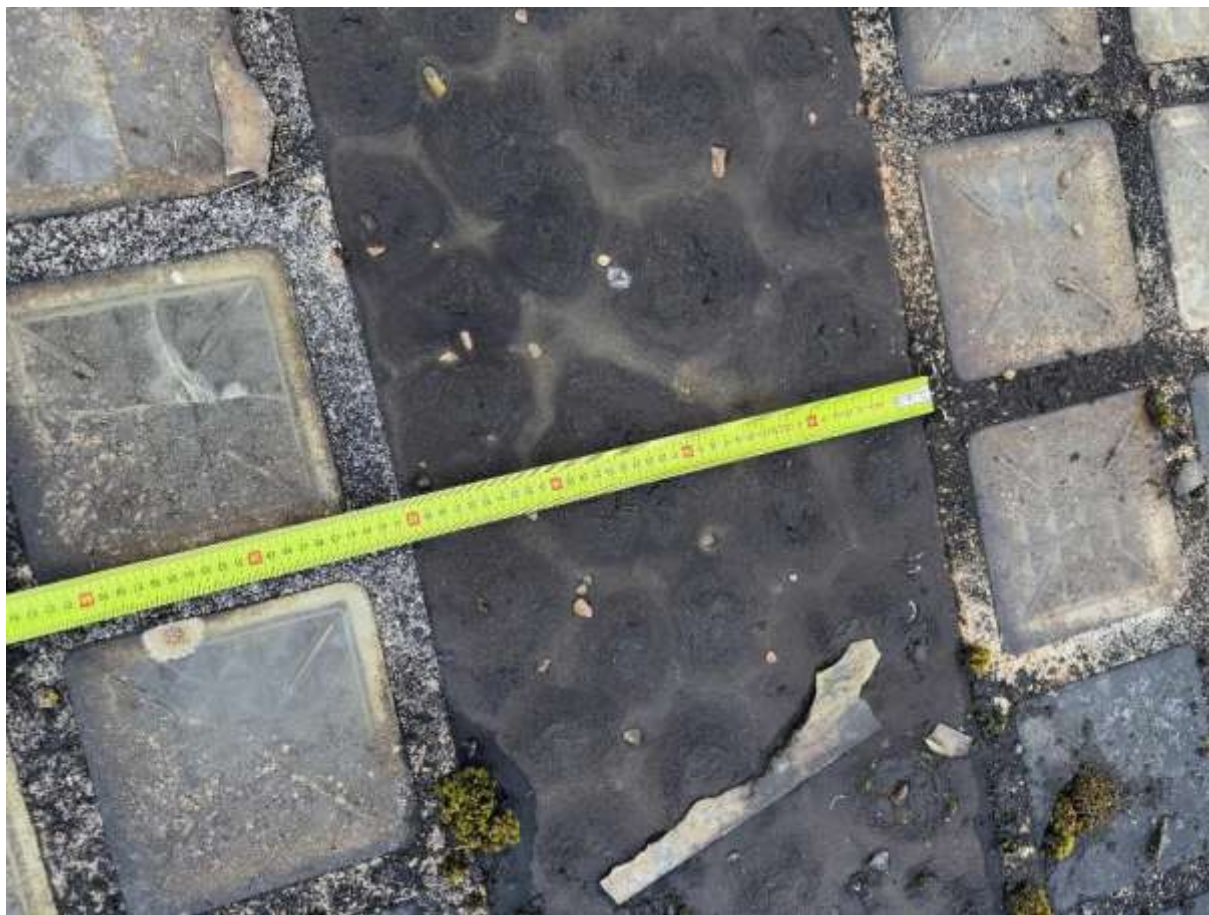
*Figure 7: bande de clavetage de 40 cm*

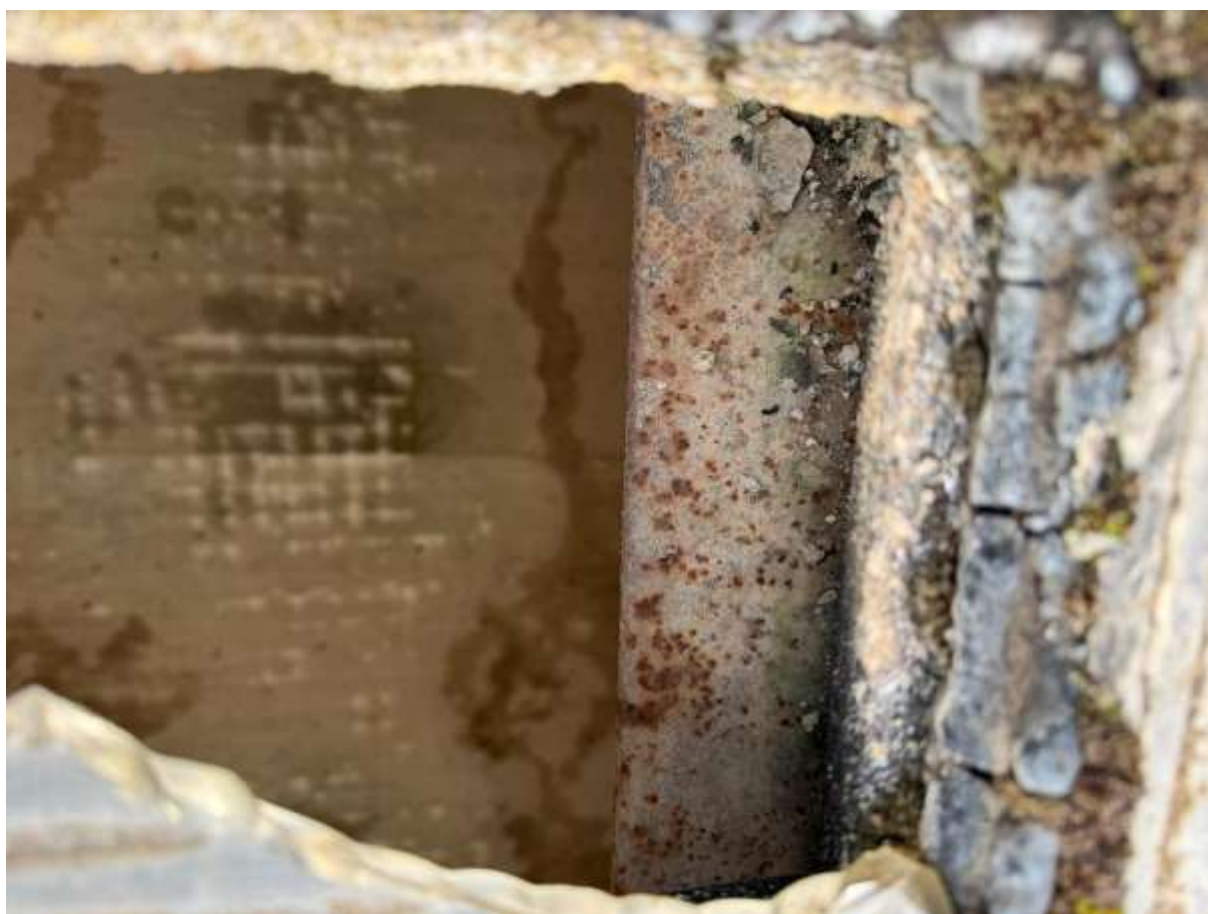
*Figure 8: dans les zones les plus détériorées, nous pouvons voir un profilé support de retombée (1)*

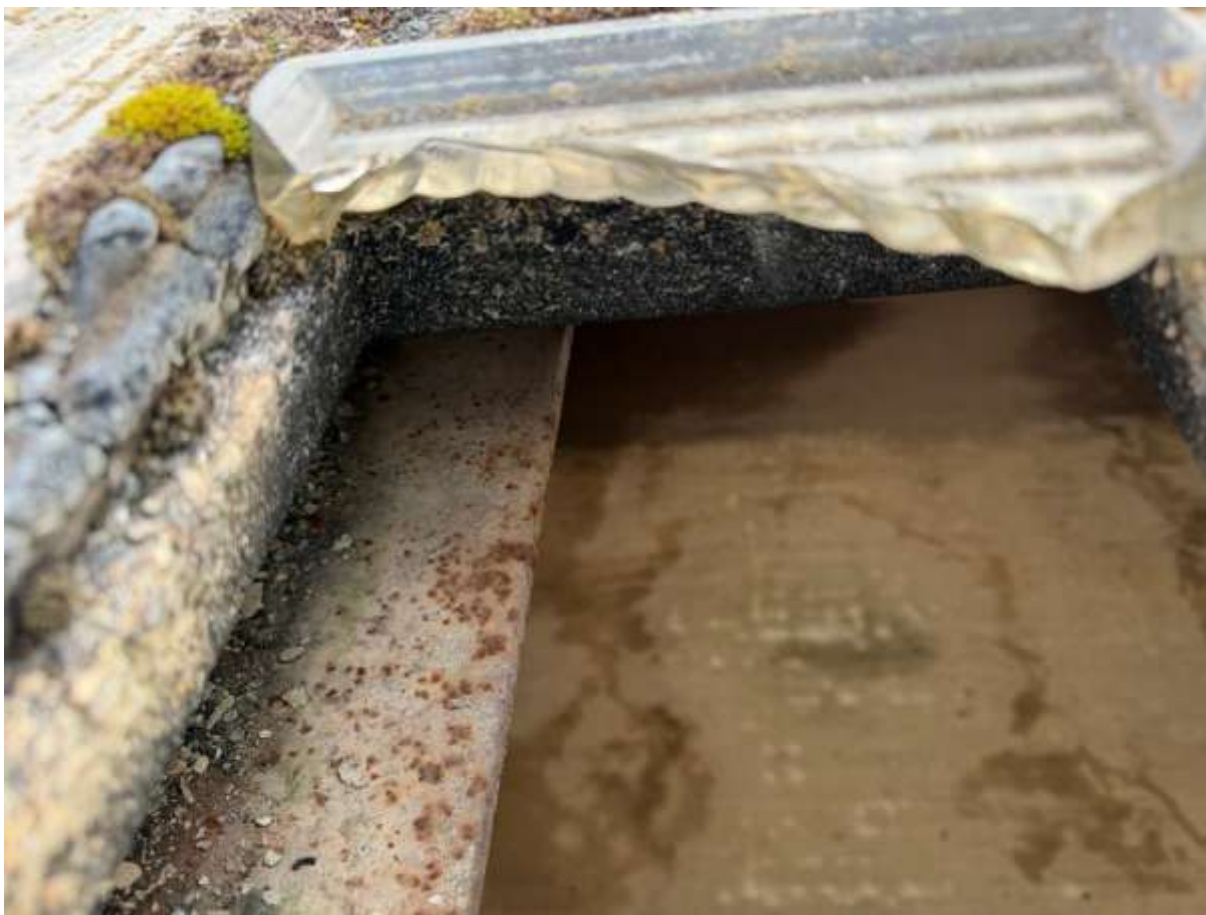
*Figure 9: dans les zones les plus détériorées, nous pouvons voir un profilé support de retombée (2)*

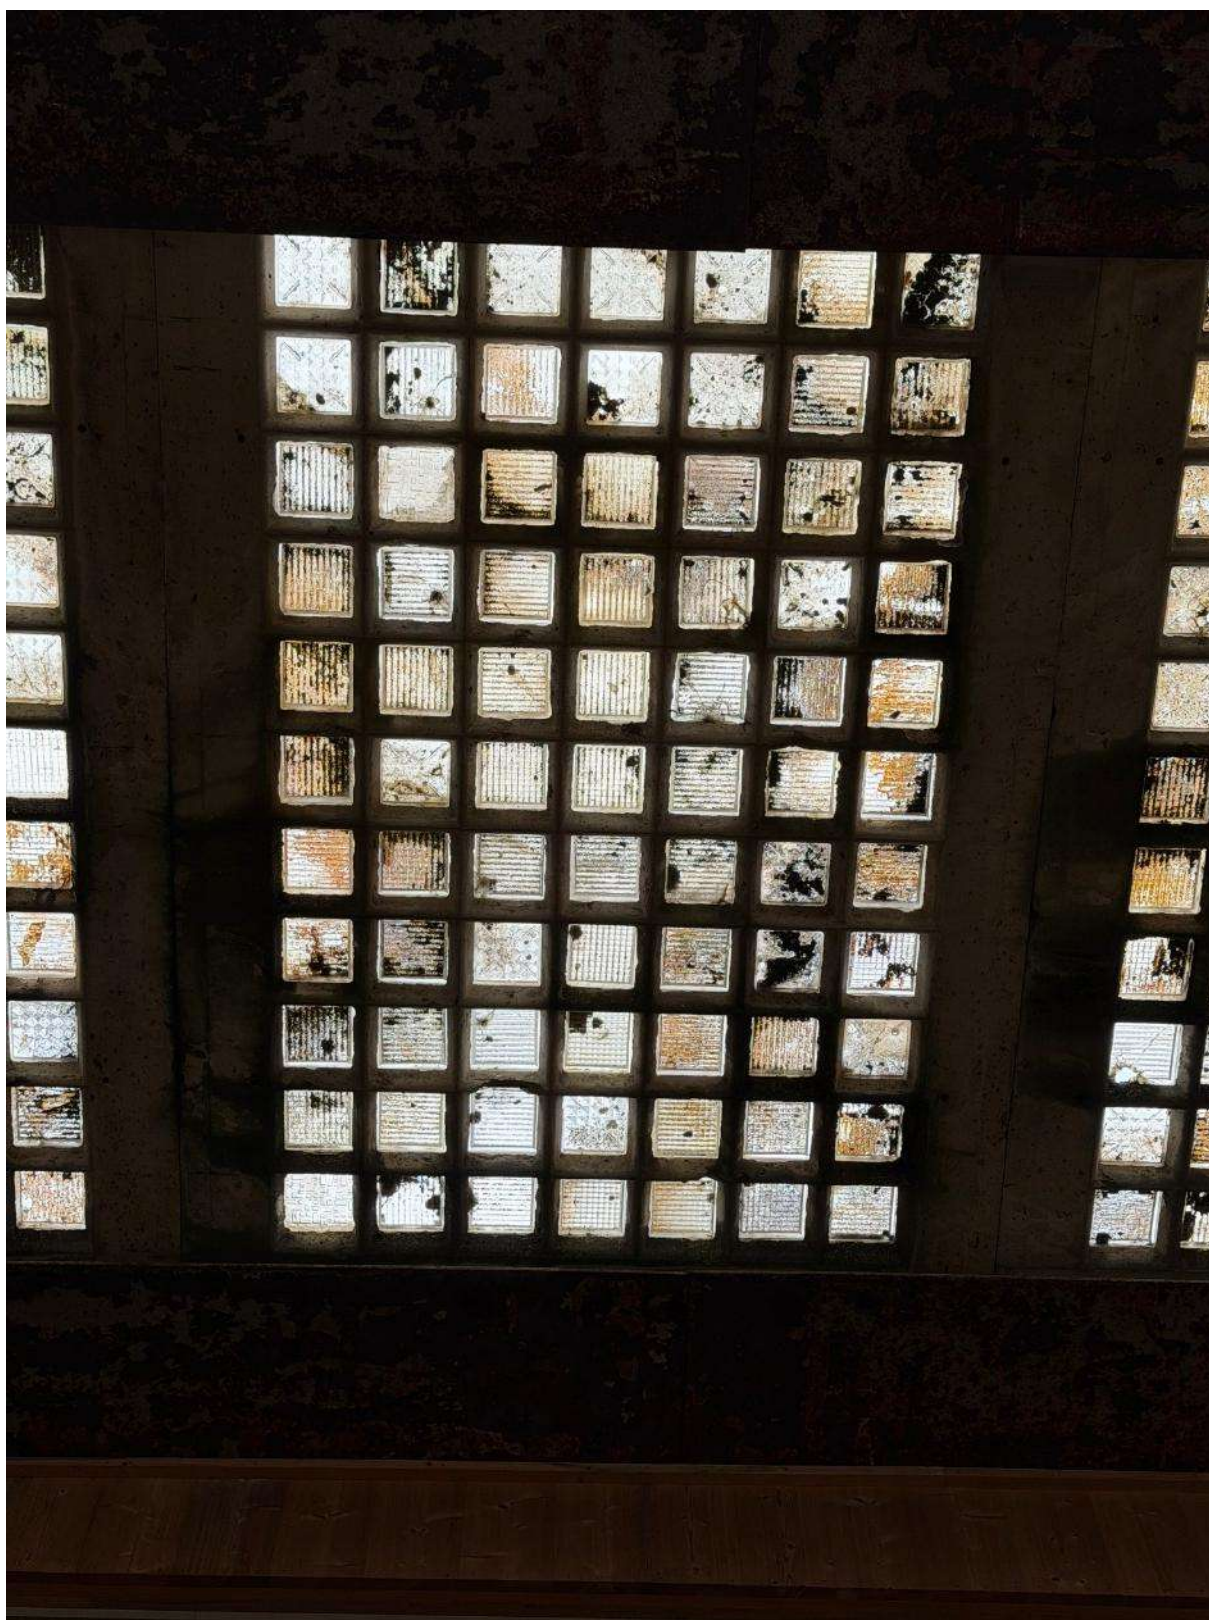
*Figure 10: vue en sous face des panneaux préfabriqués de pavés de verre*

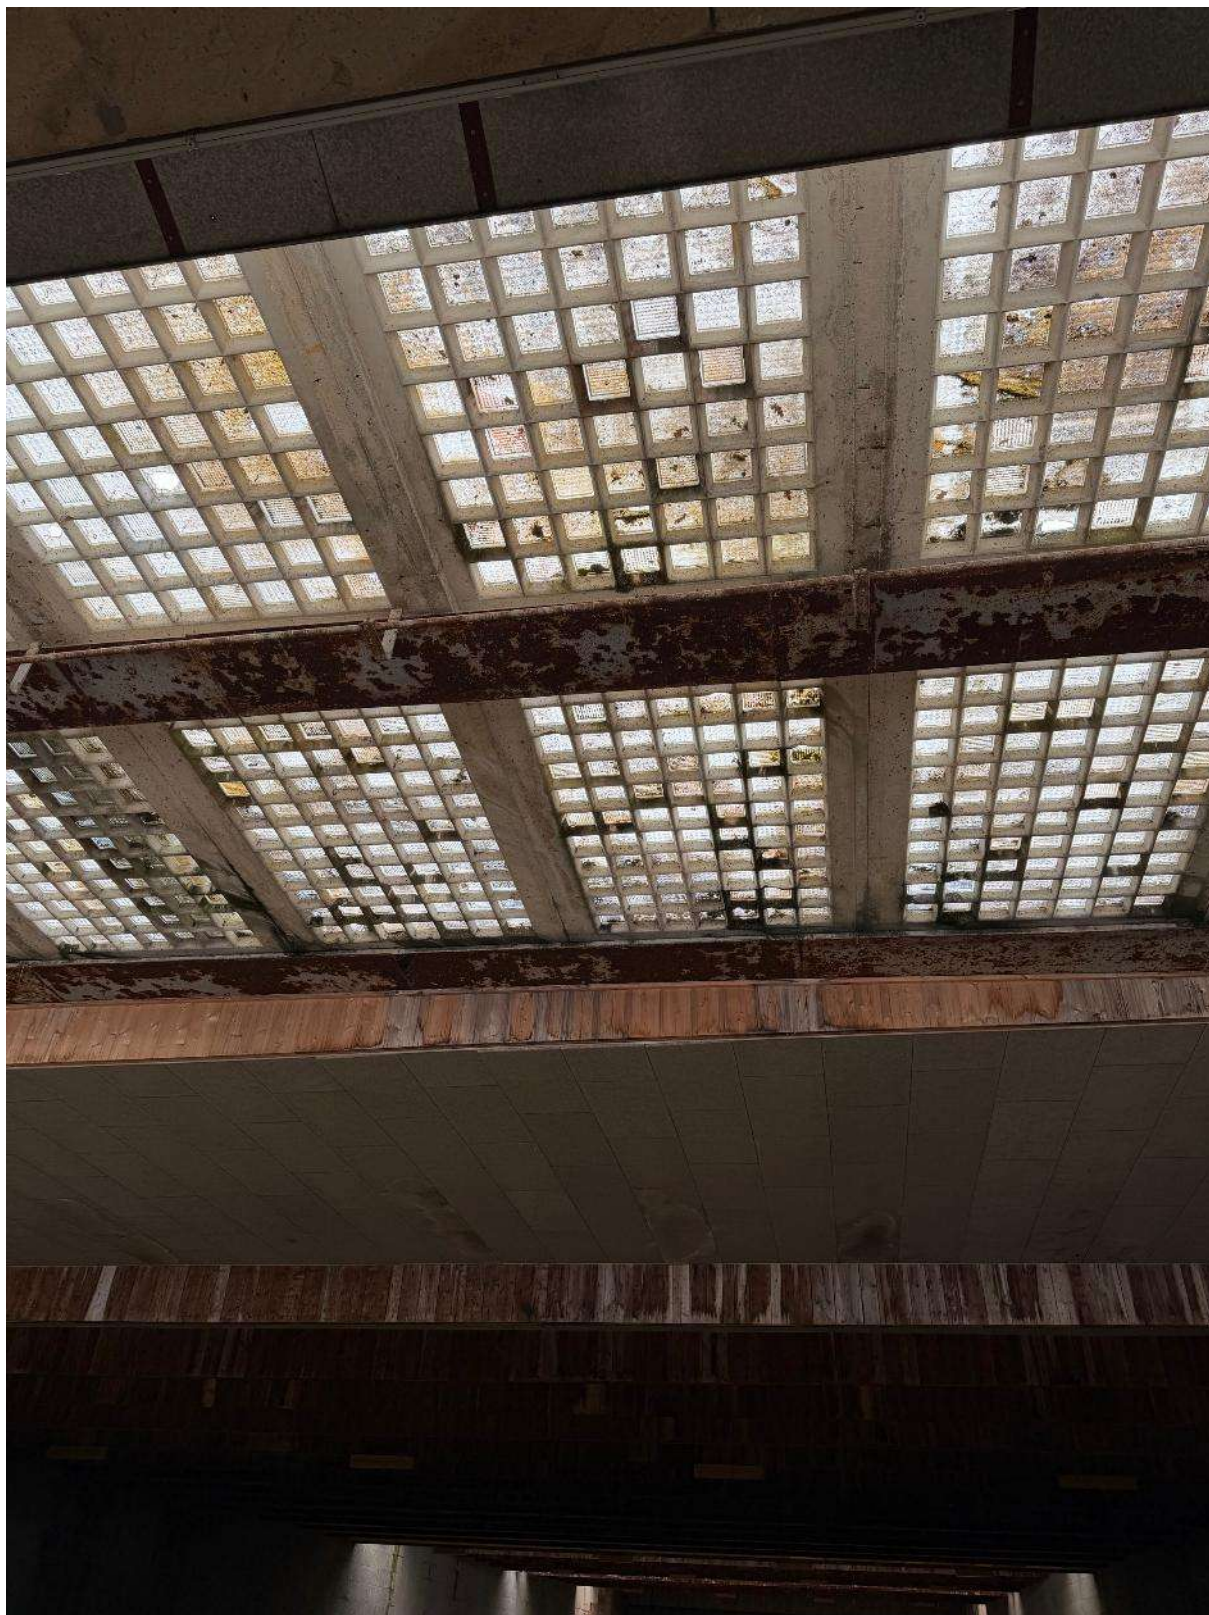
*Figure 11: les pavés de verre sont à une seule paroi*

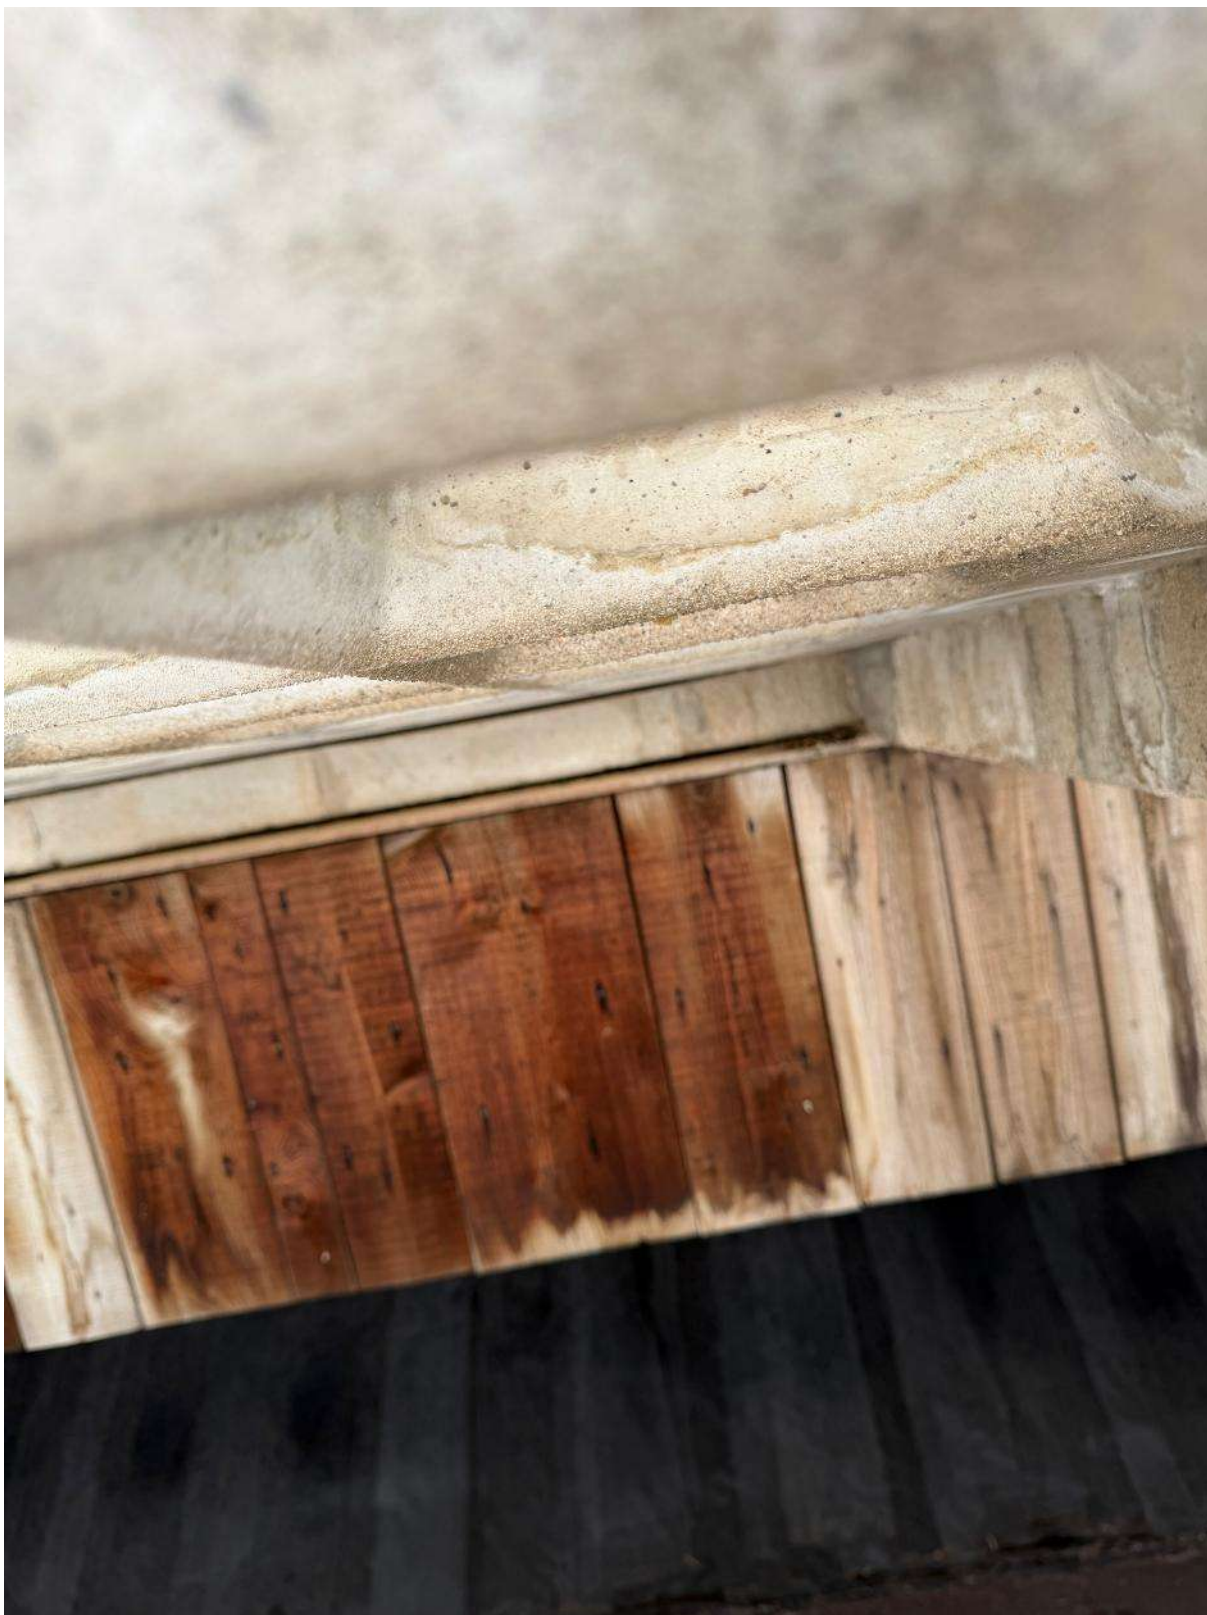
*Figure 12: retombée de poutre protégée par du bois*

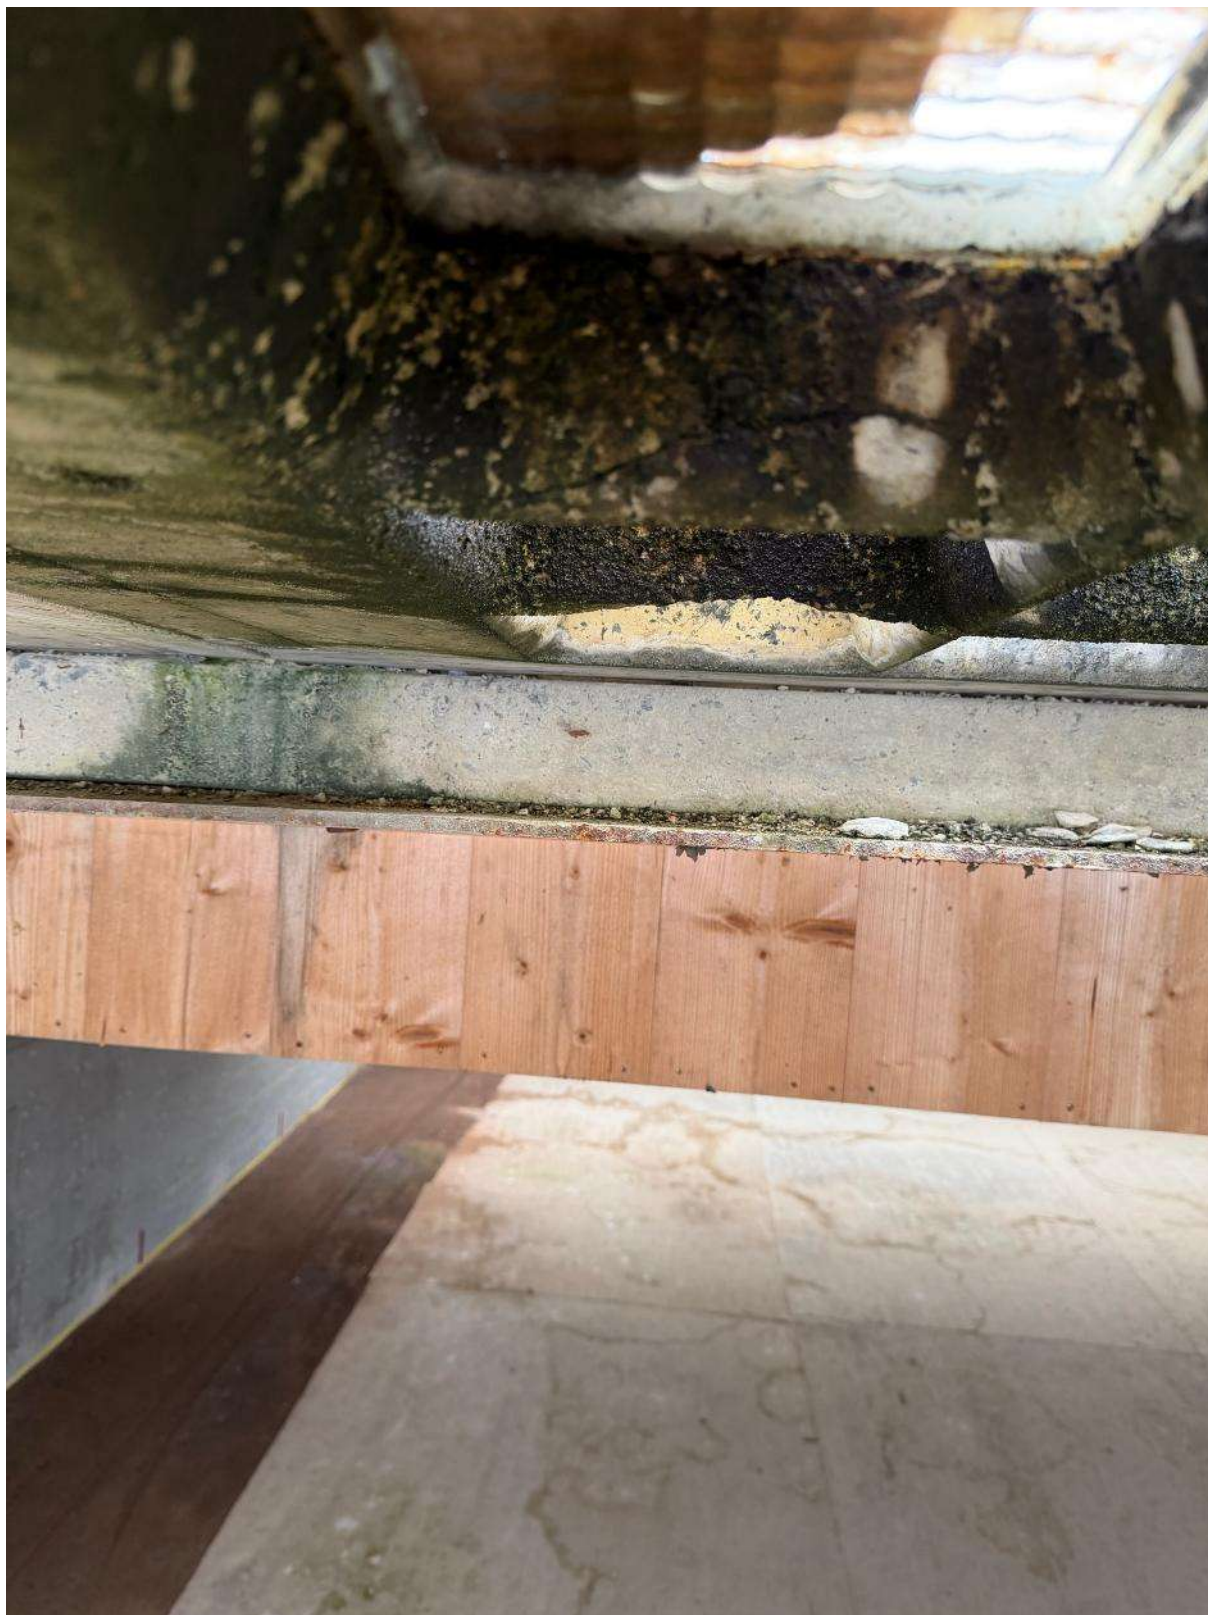
Figure 13: : retombée de poutre protégée par du bois + le béton entre pavés commence à se détériorer
