**BATIMENT 0001 –**  
**STAND DE TIR DU CAMP MILITAIRE**  
**DU VALDAHON**

**DIAGNOSTIC STRUCTURE**

Affaire : **26008**

Plan : DIAG.01

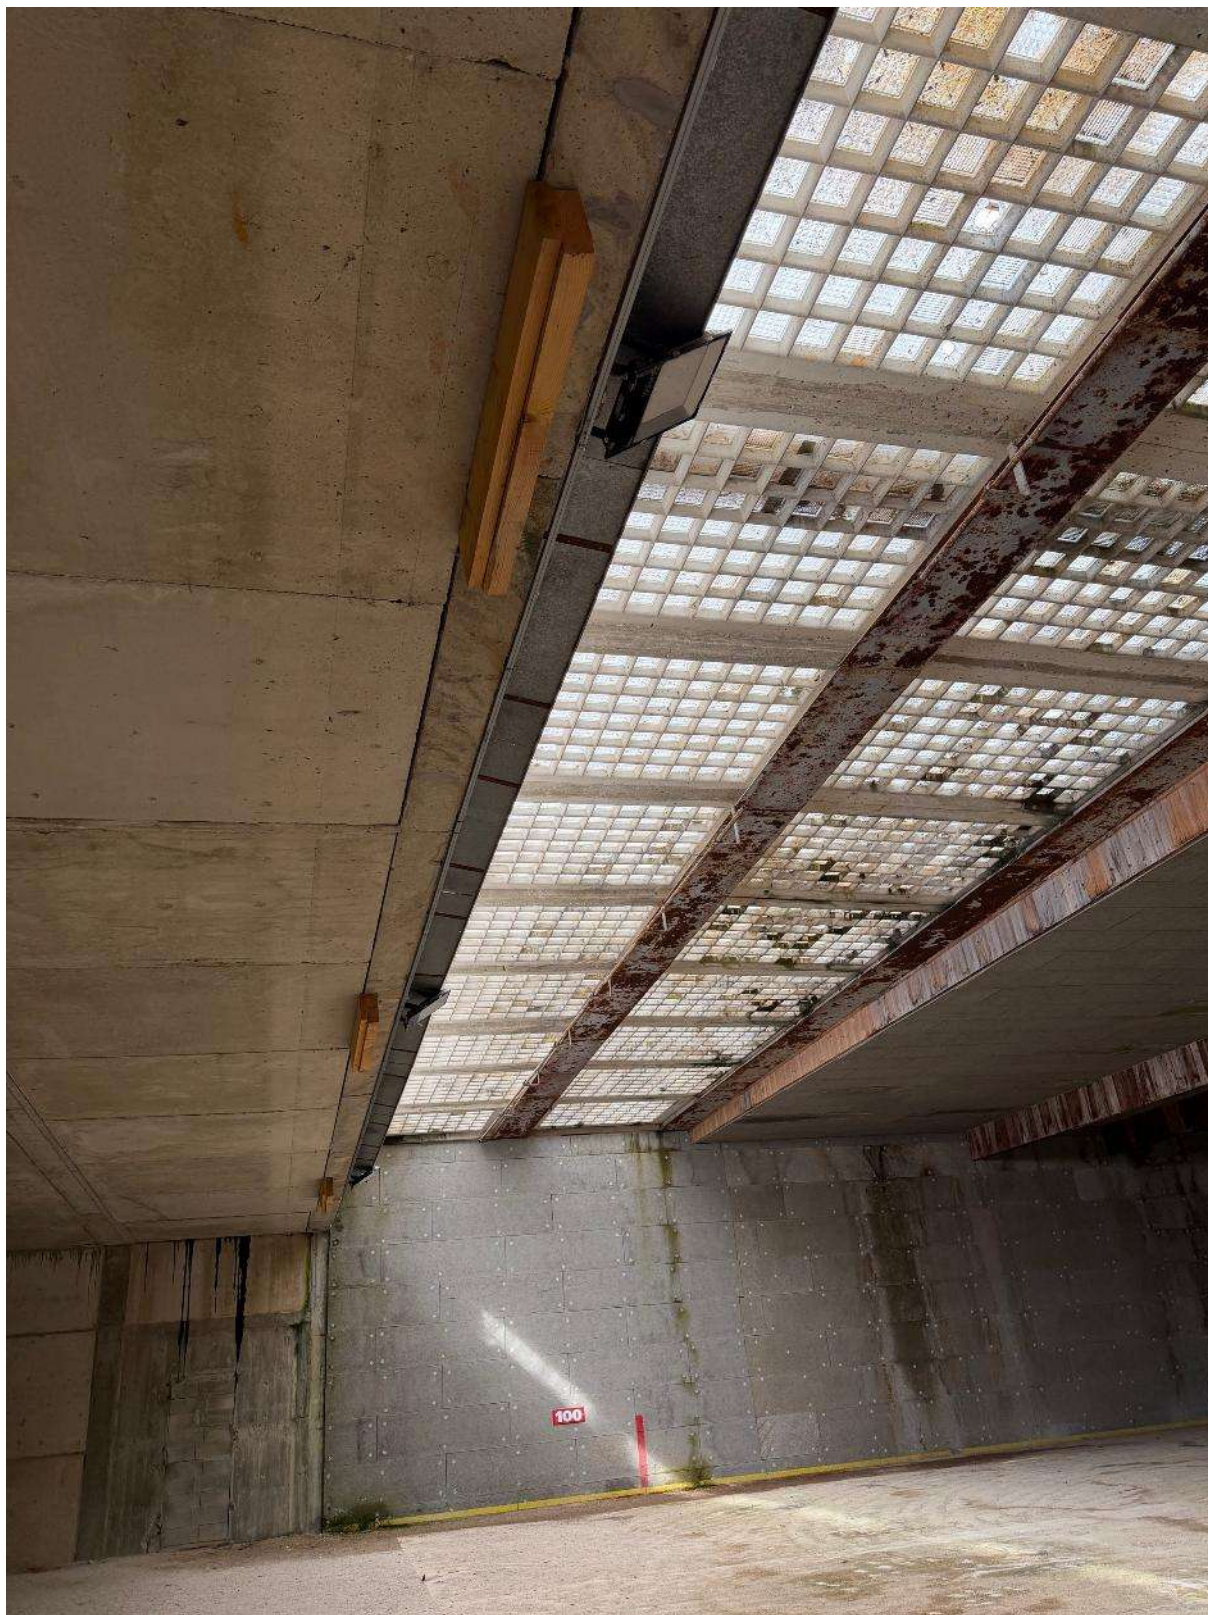
Figure 14: vue des zones concernées

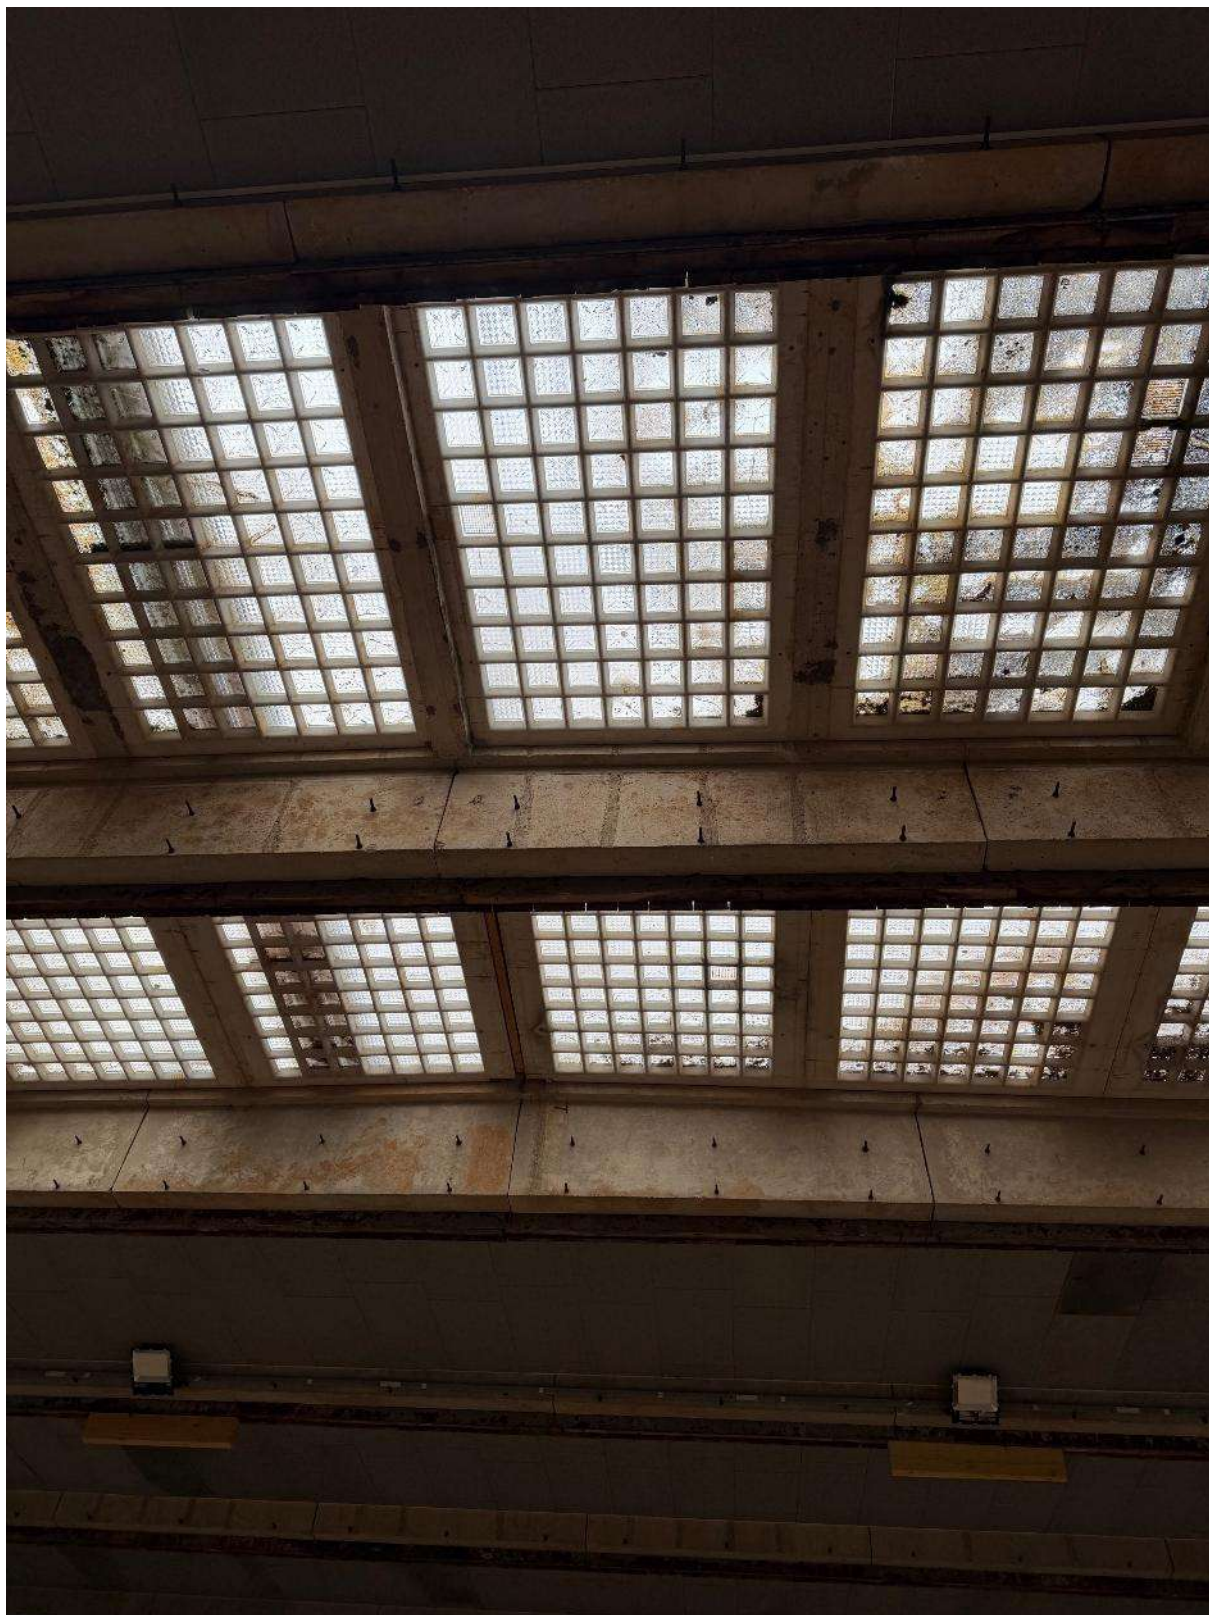
*Figure 15: zone de décrochement de niveau*

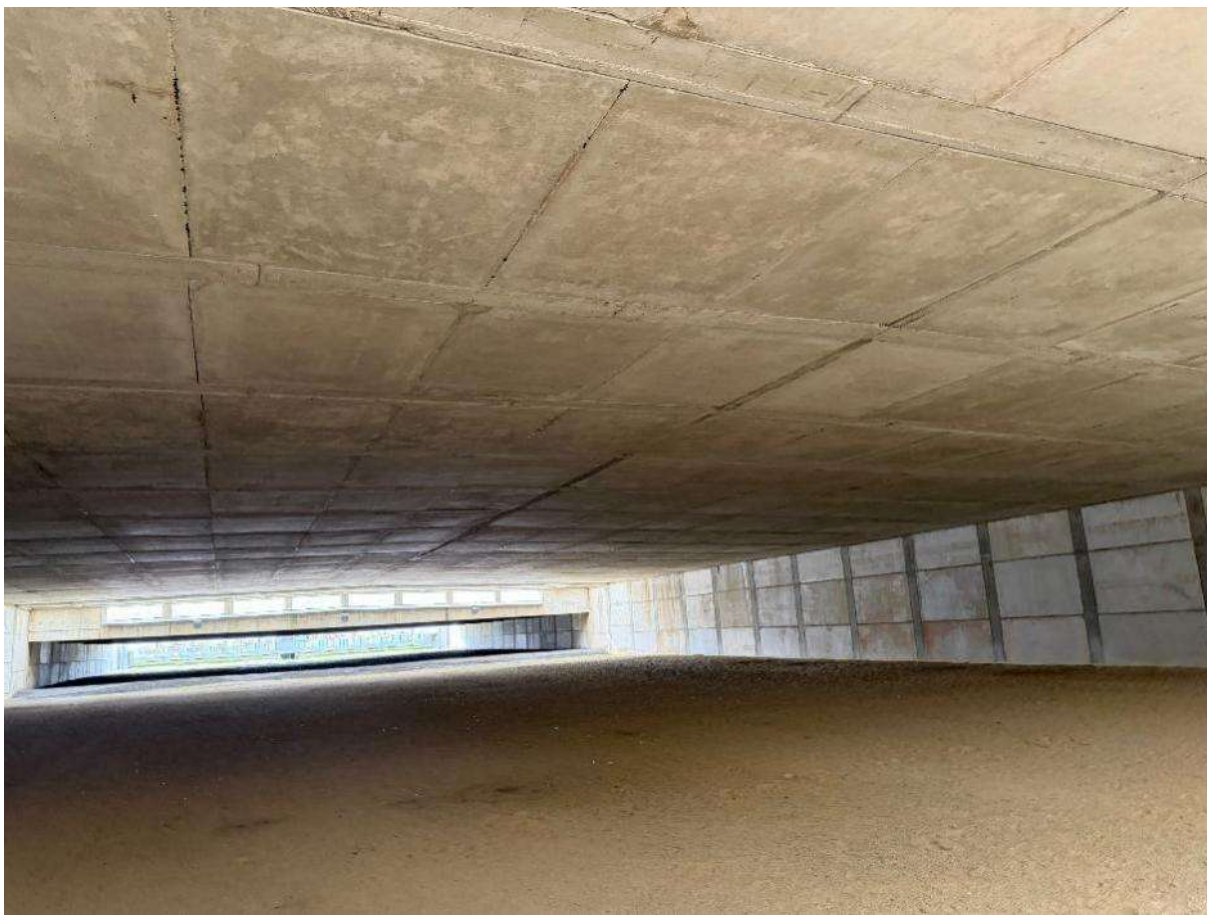
*Figure 16: zone la plus basse, côté pas de tir*

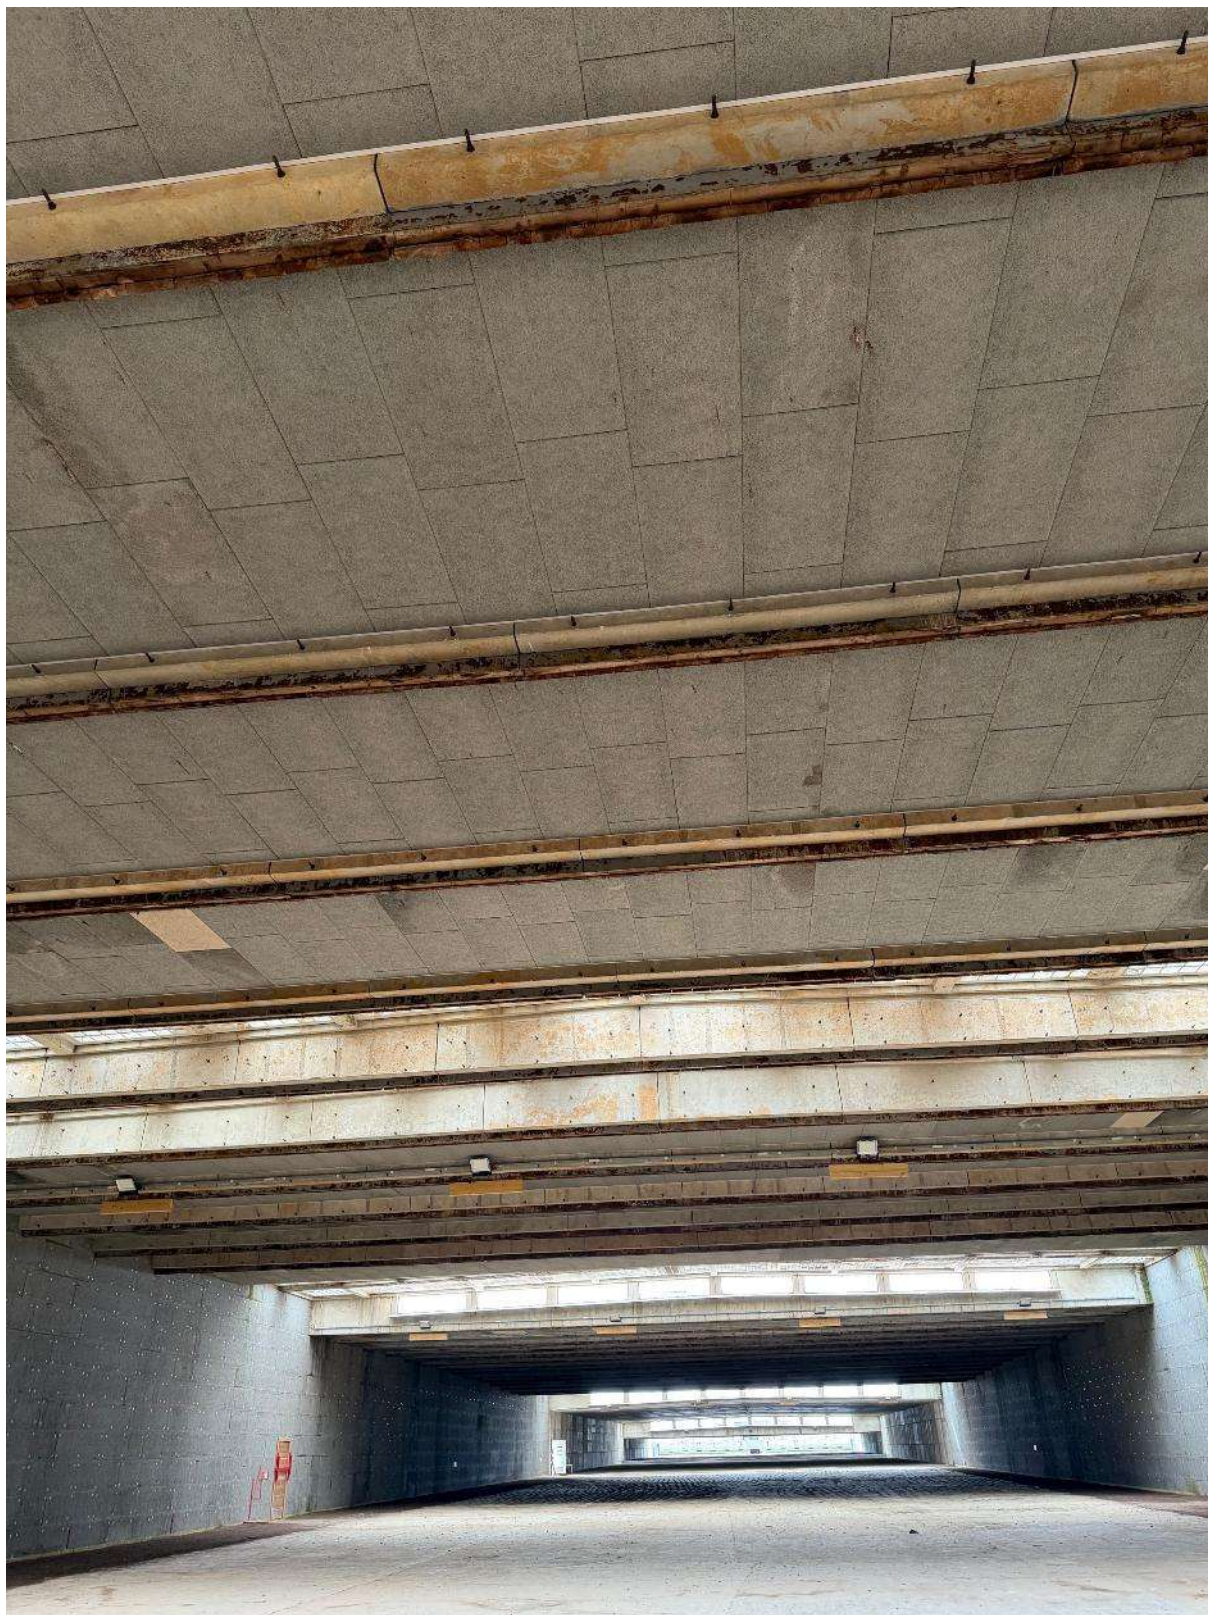
Figure 17: zone avec Fibraroc en sous face

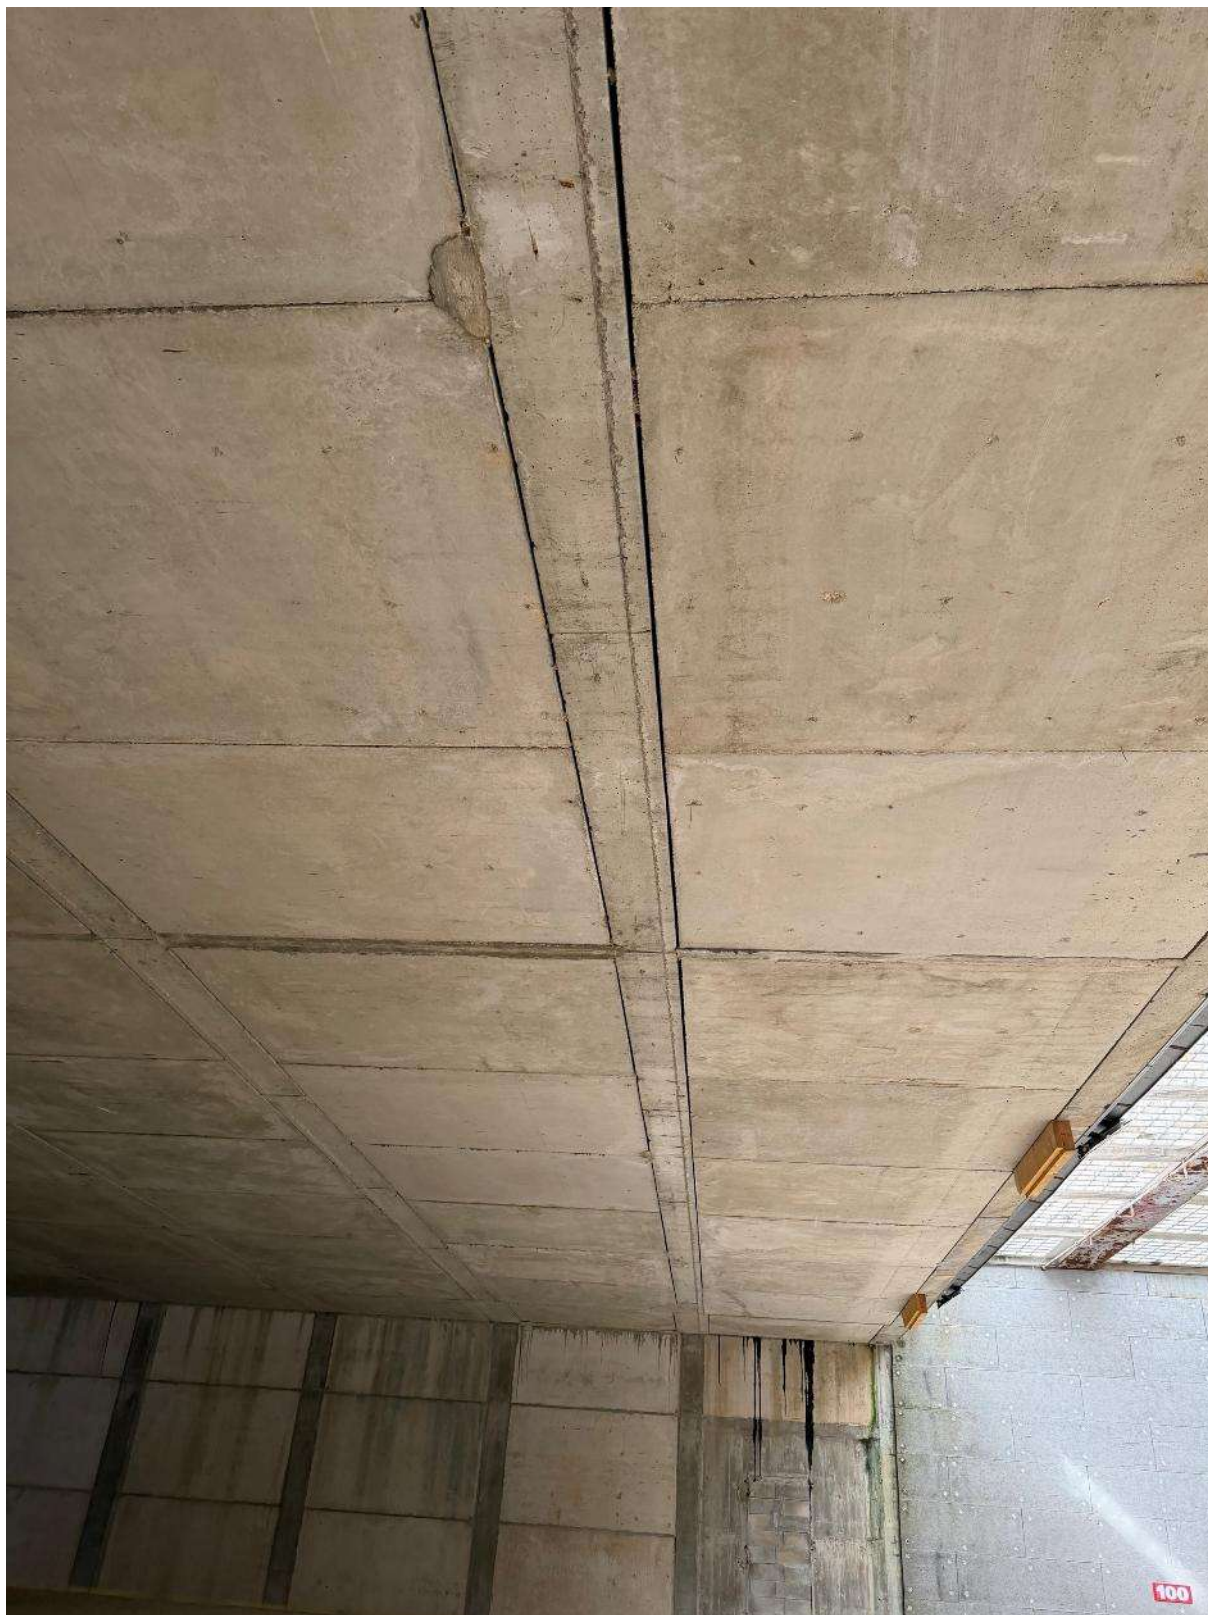
Figure 18: dans les zones en béton armé prédalle de 2.5m entre poutres sous tendues

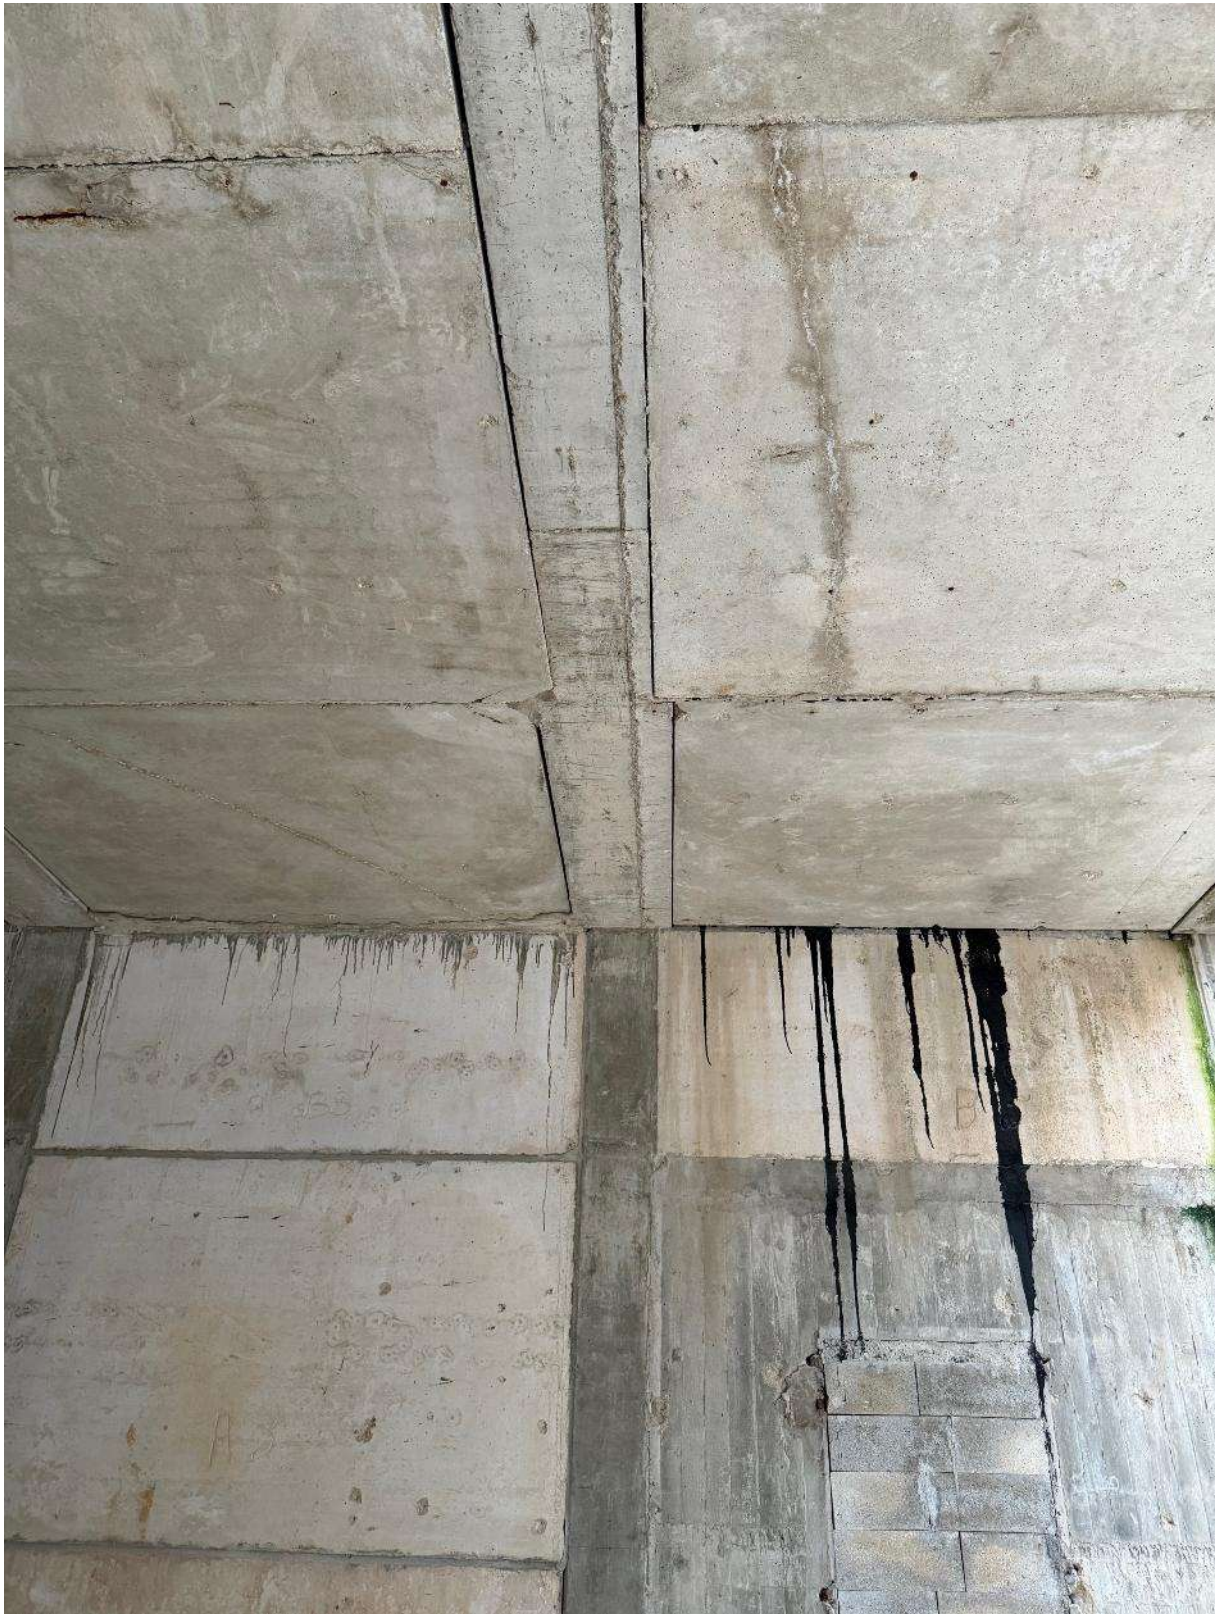
*Figure 19: les prédalles ont été posées sur les poutres sous tendues*

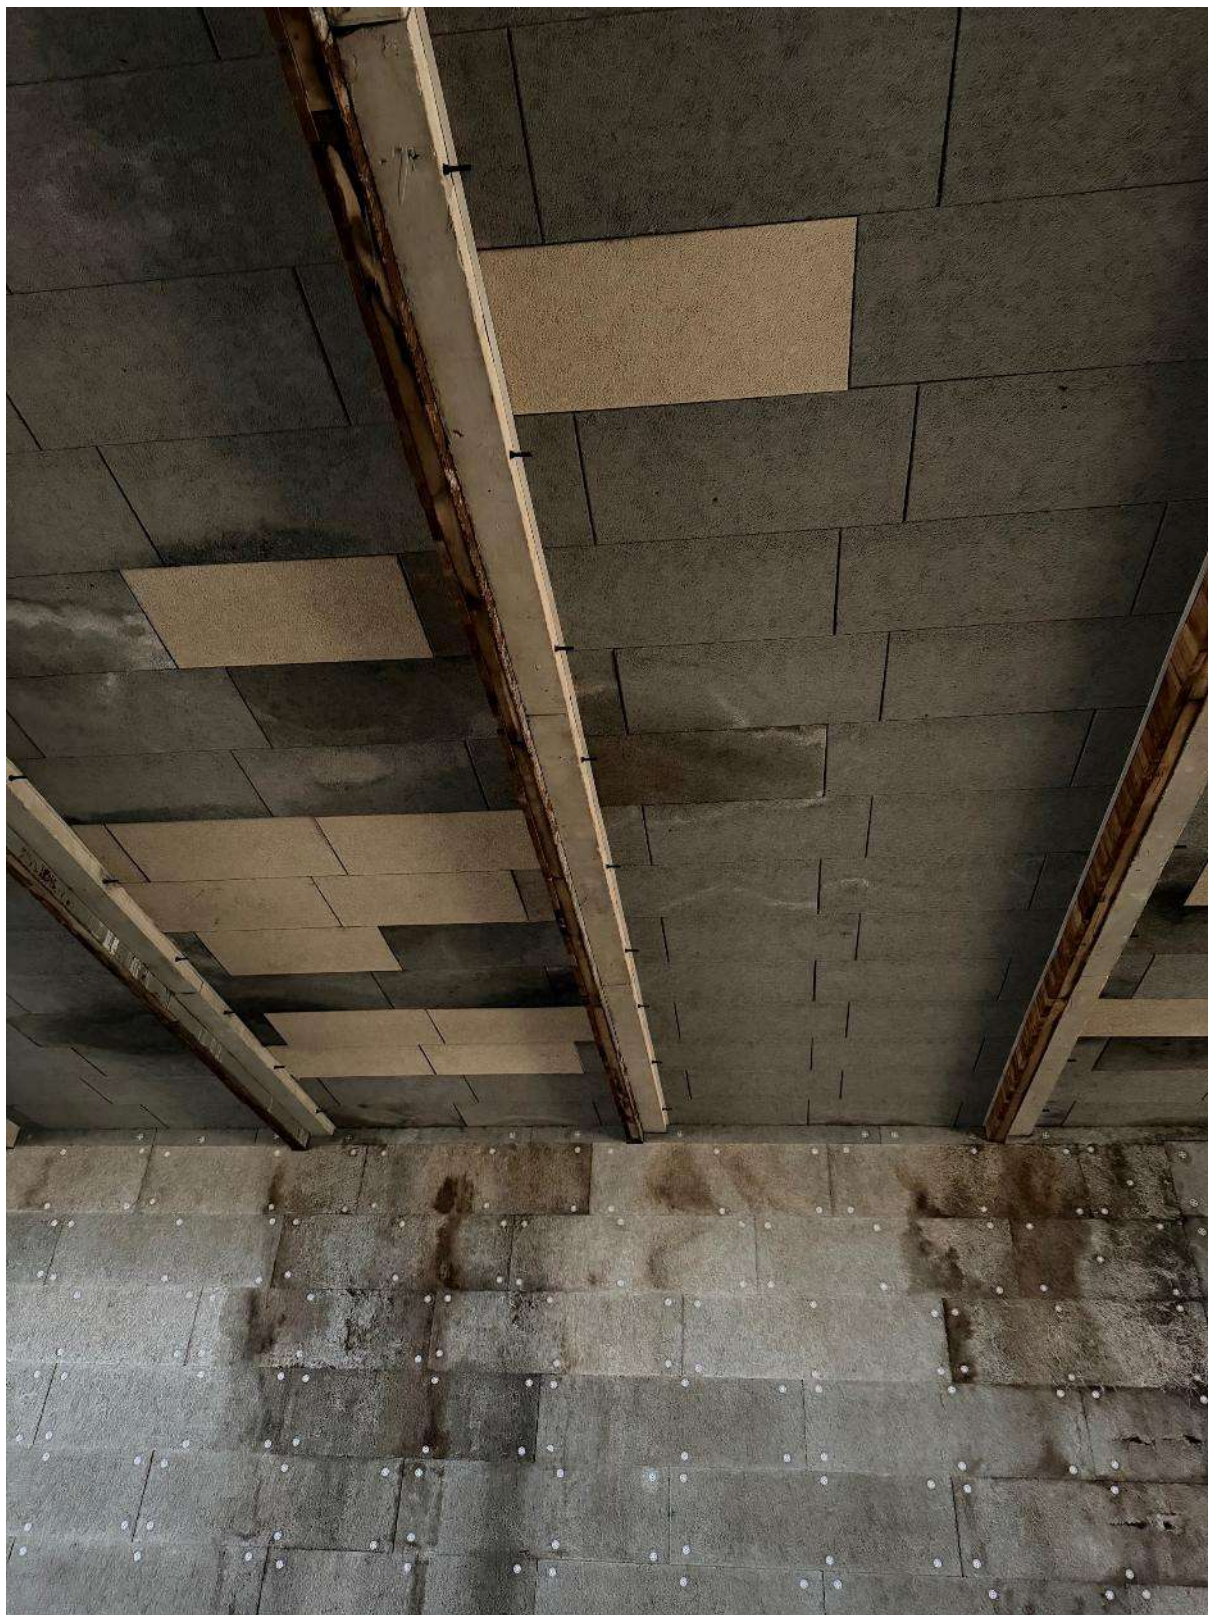
*Figure 20: zone avec rebombée et protection pour bloquer les tirs trop hauts*

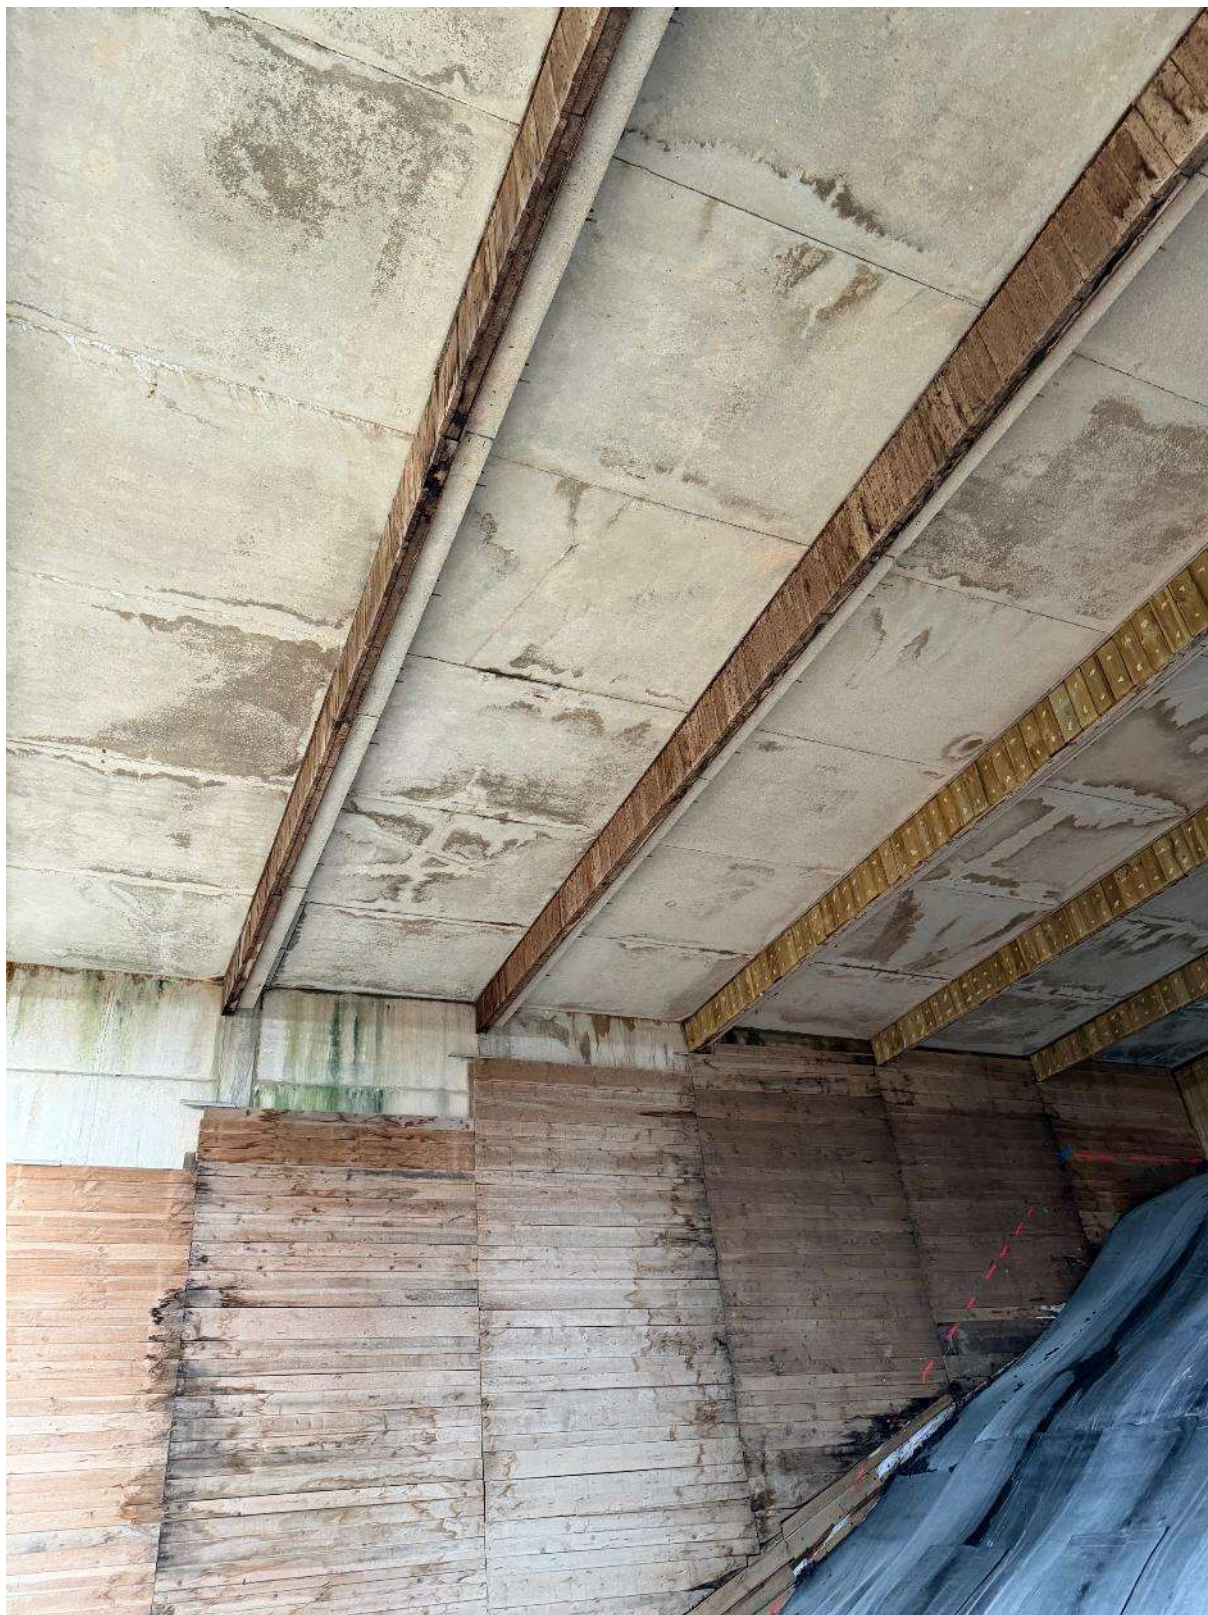
*Figure 21: zone avec rebombée et protection pour bloquer les tirs trop hauts, en fond de butte de tir*

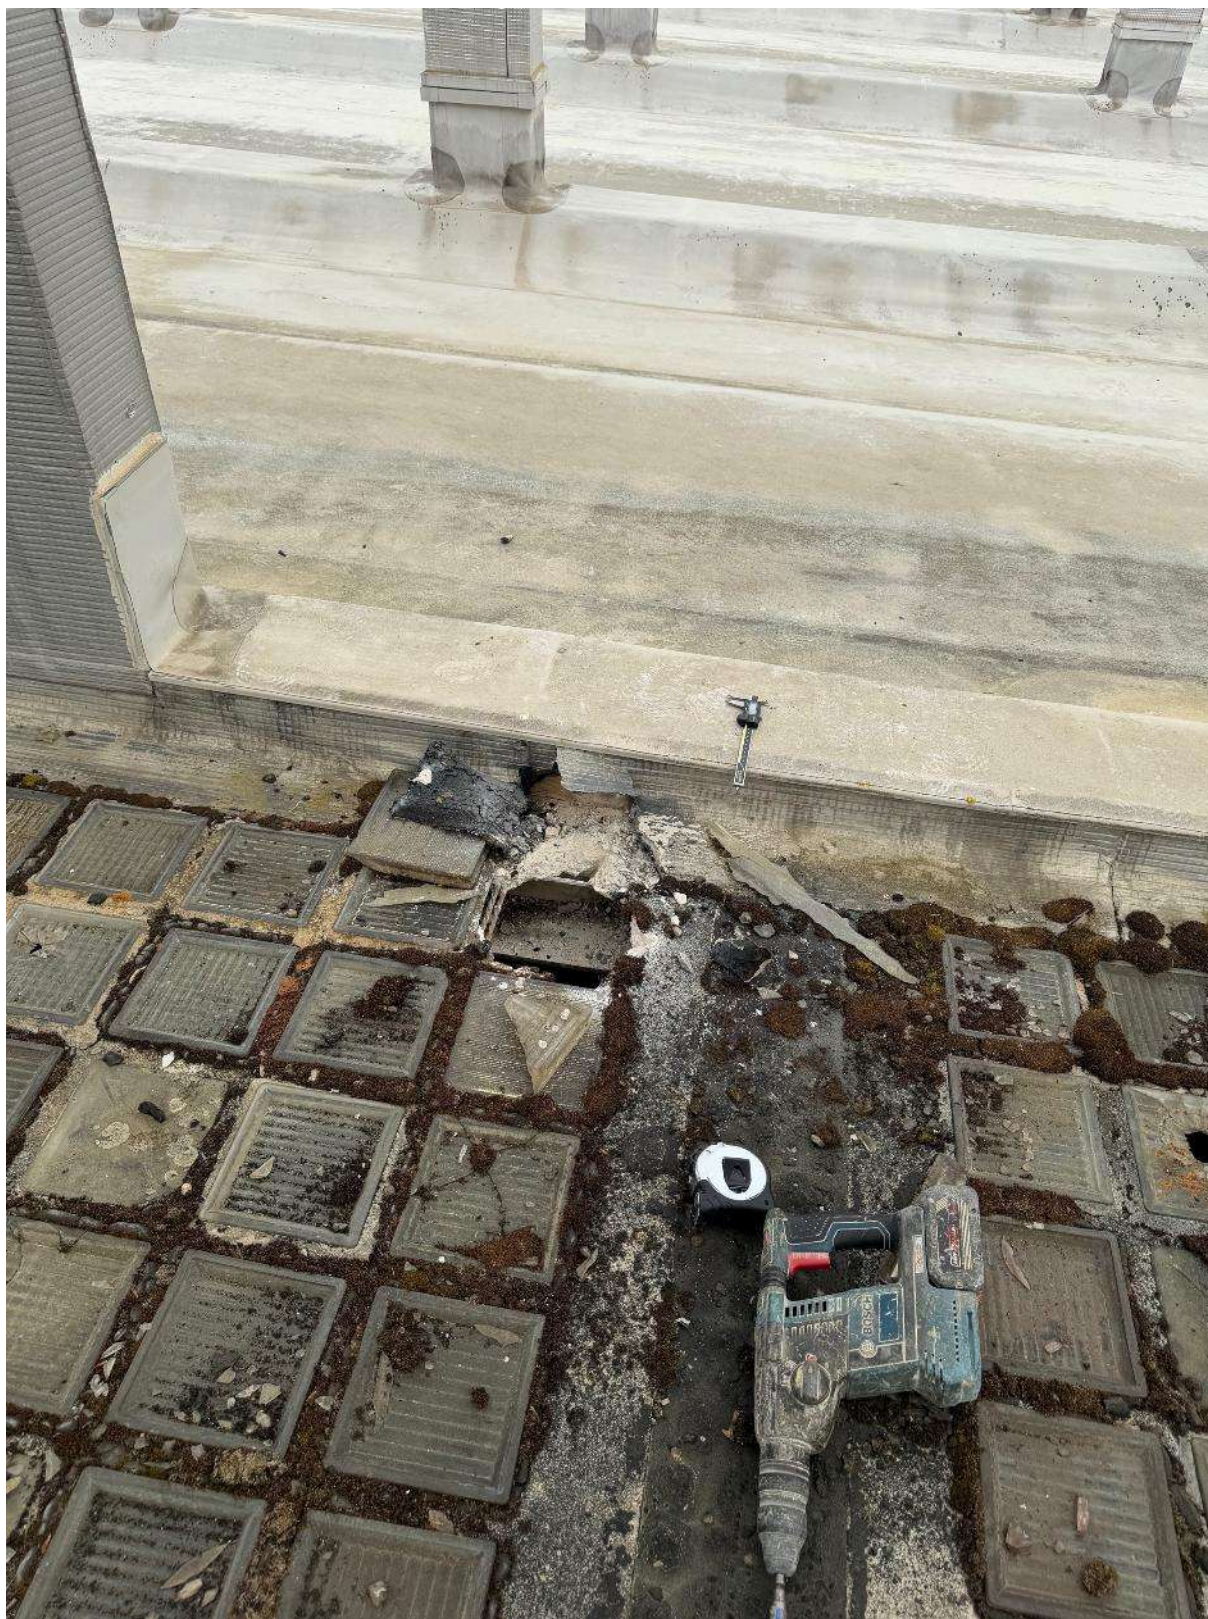
*Sondage 1 : Sondage réalisé sur un élément préfabriqué de pavé de verre*

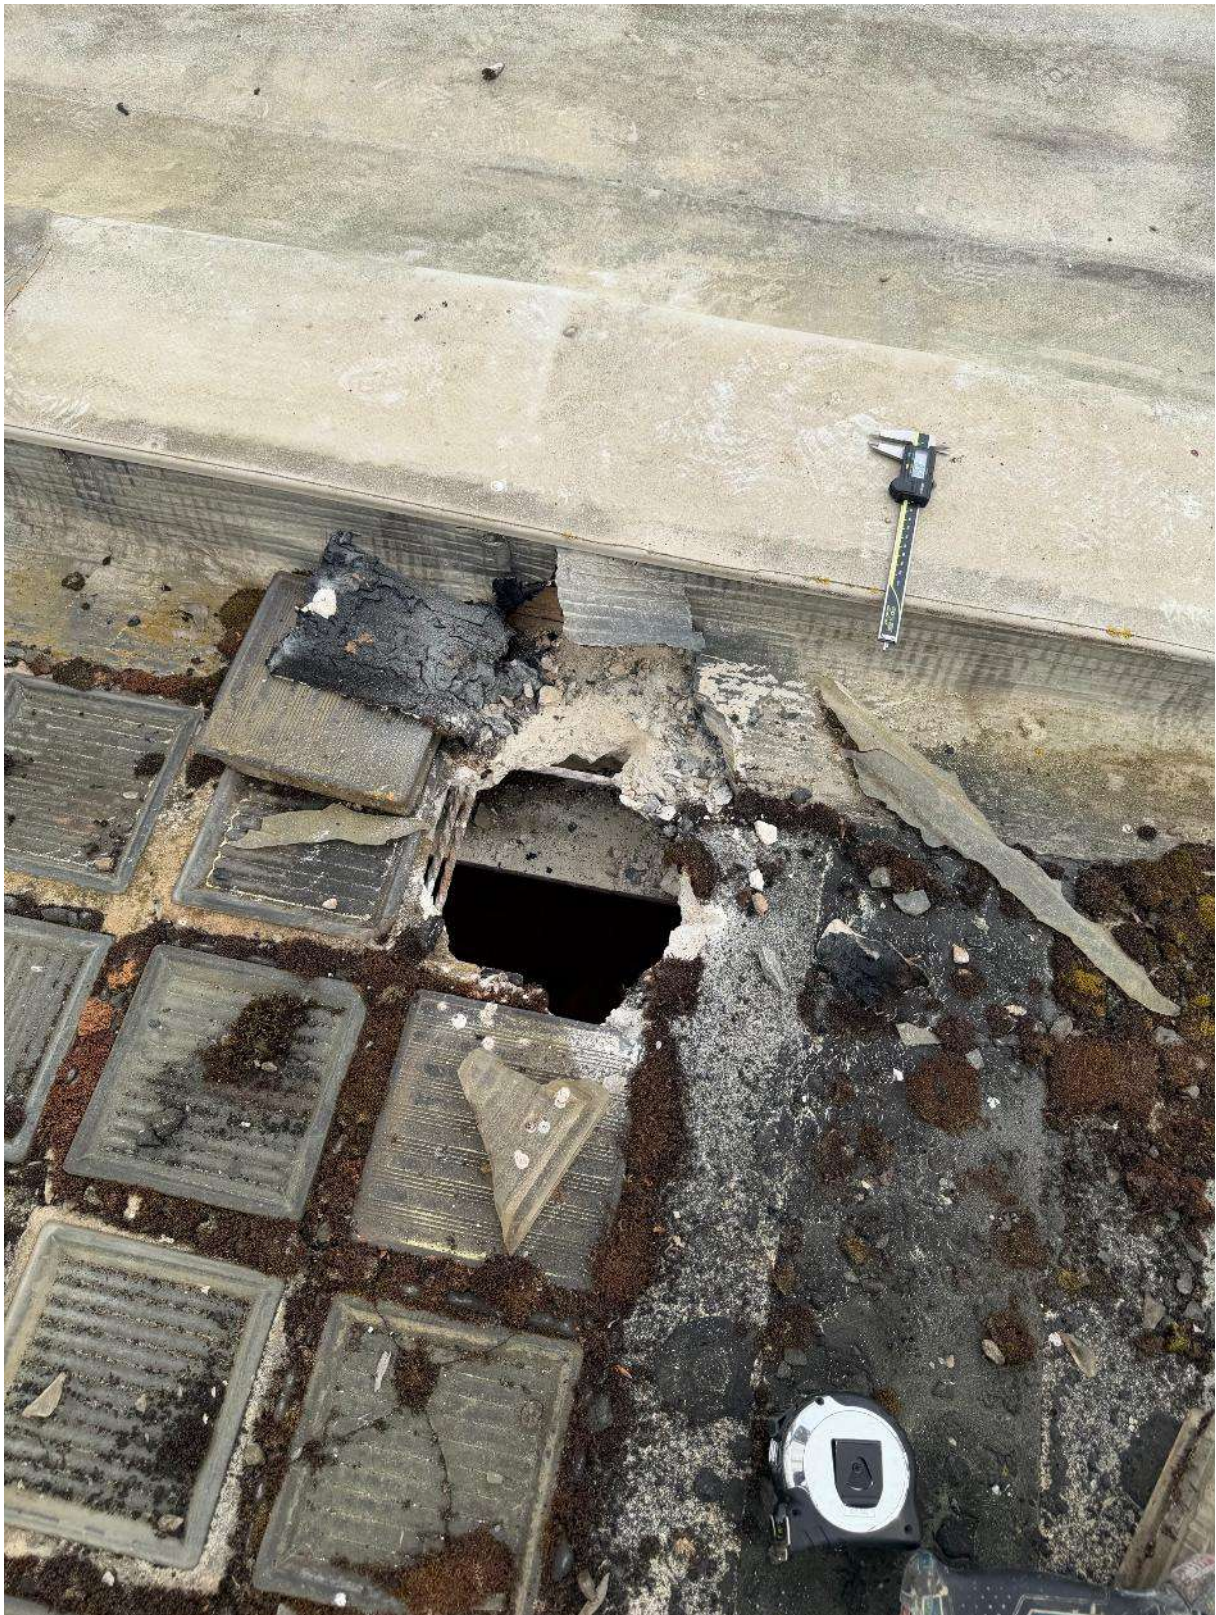
*Sondage 2 :Acier en place sens porteur 2HA8 - sens répartition 1HA8*

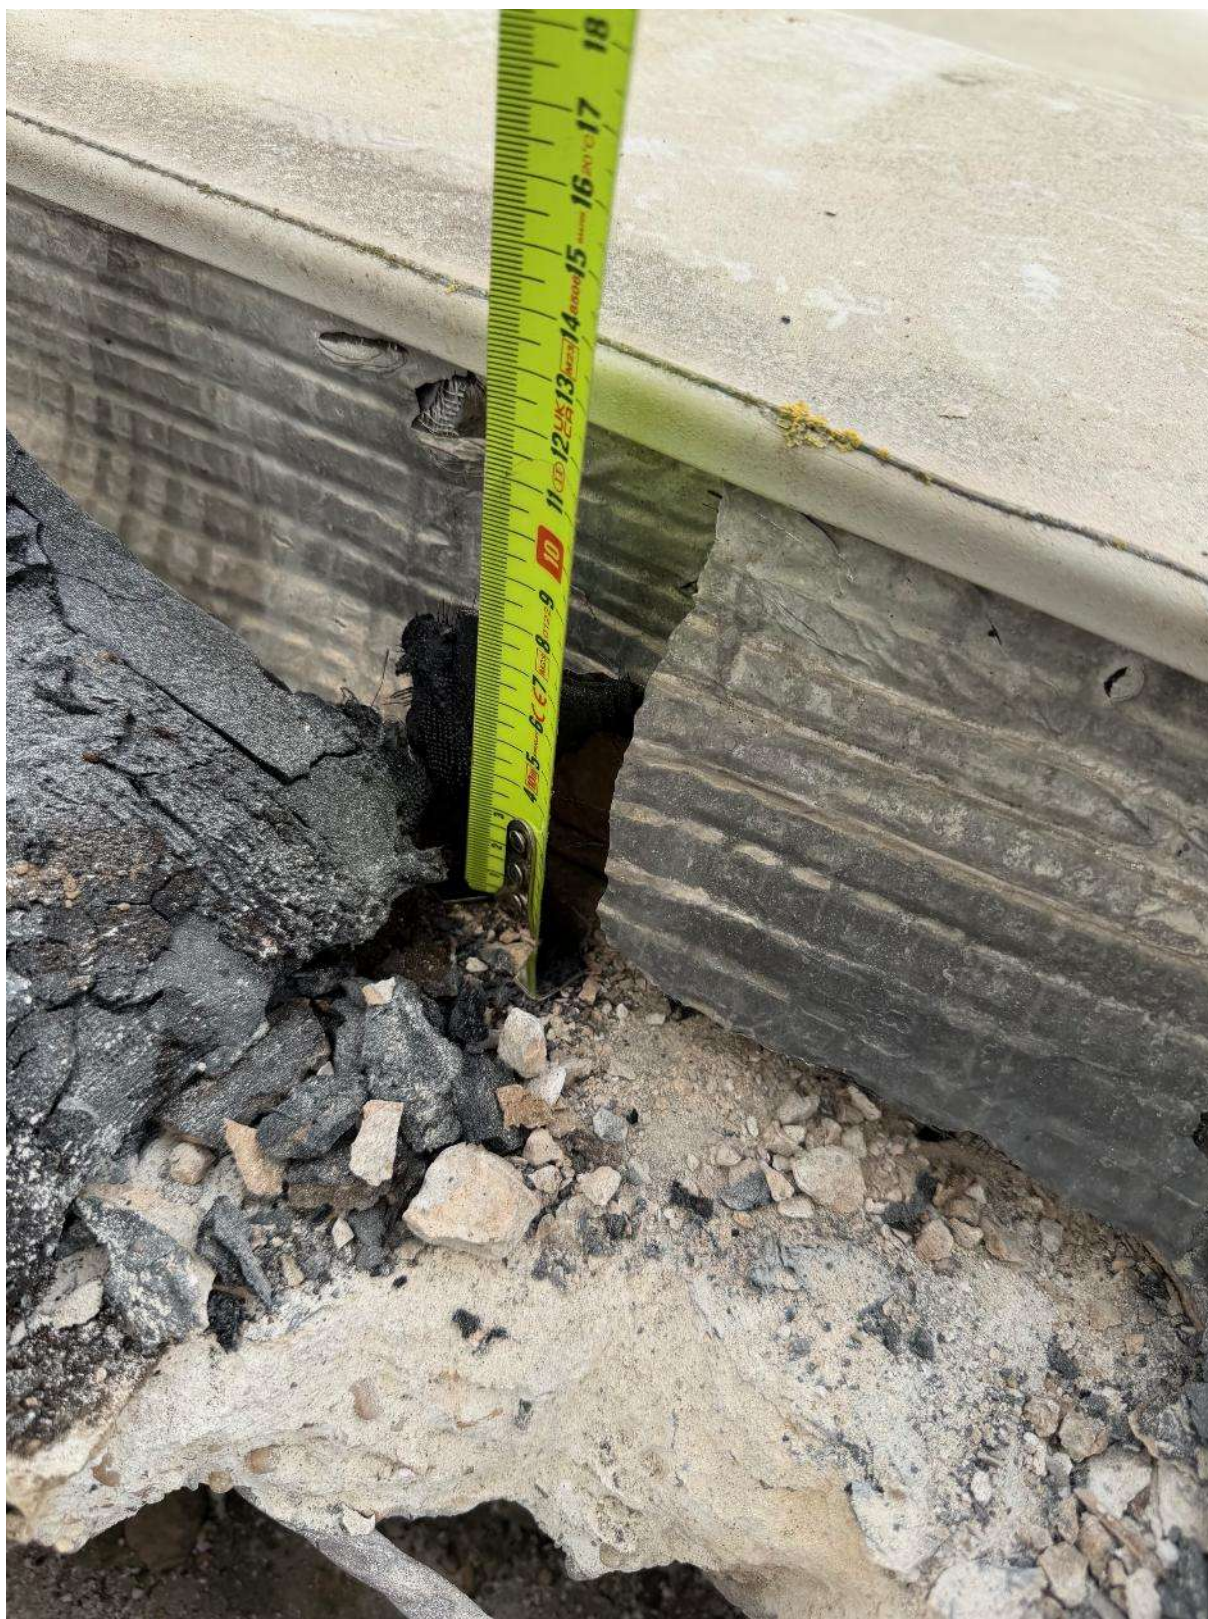
*Sondage 3: Relevé de 14cm de la poutre en Indrados*

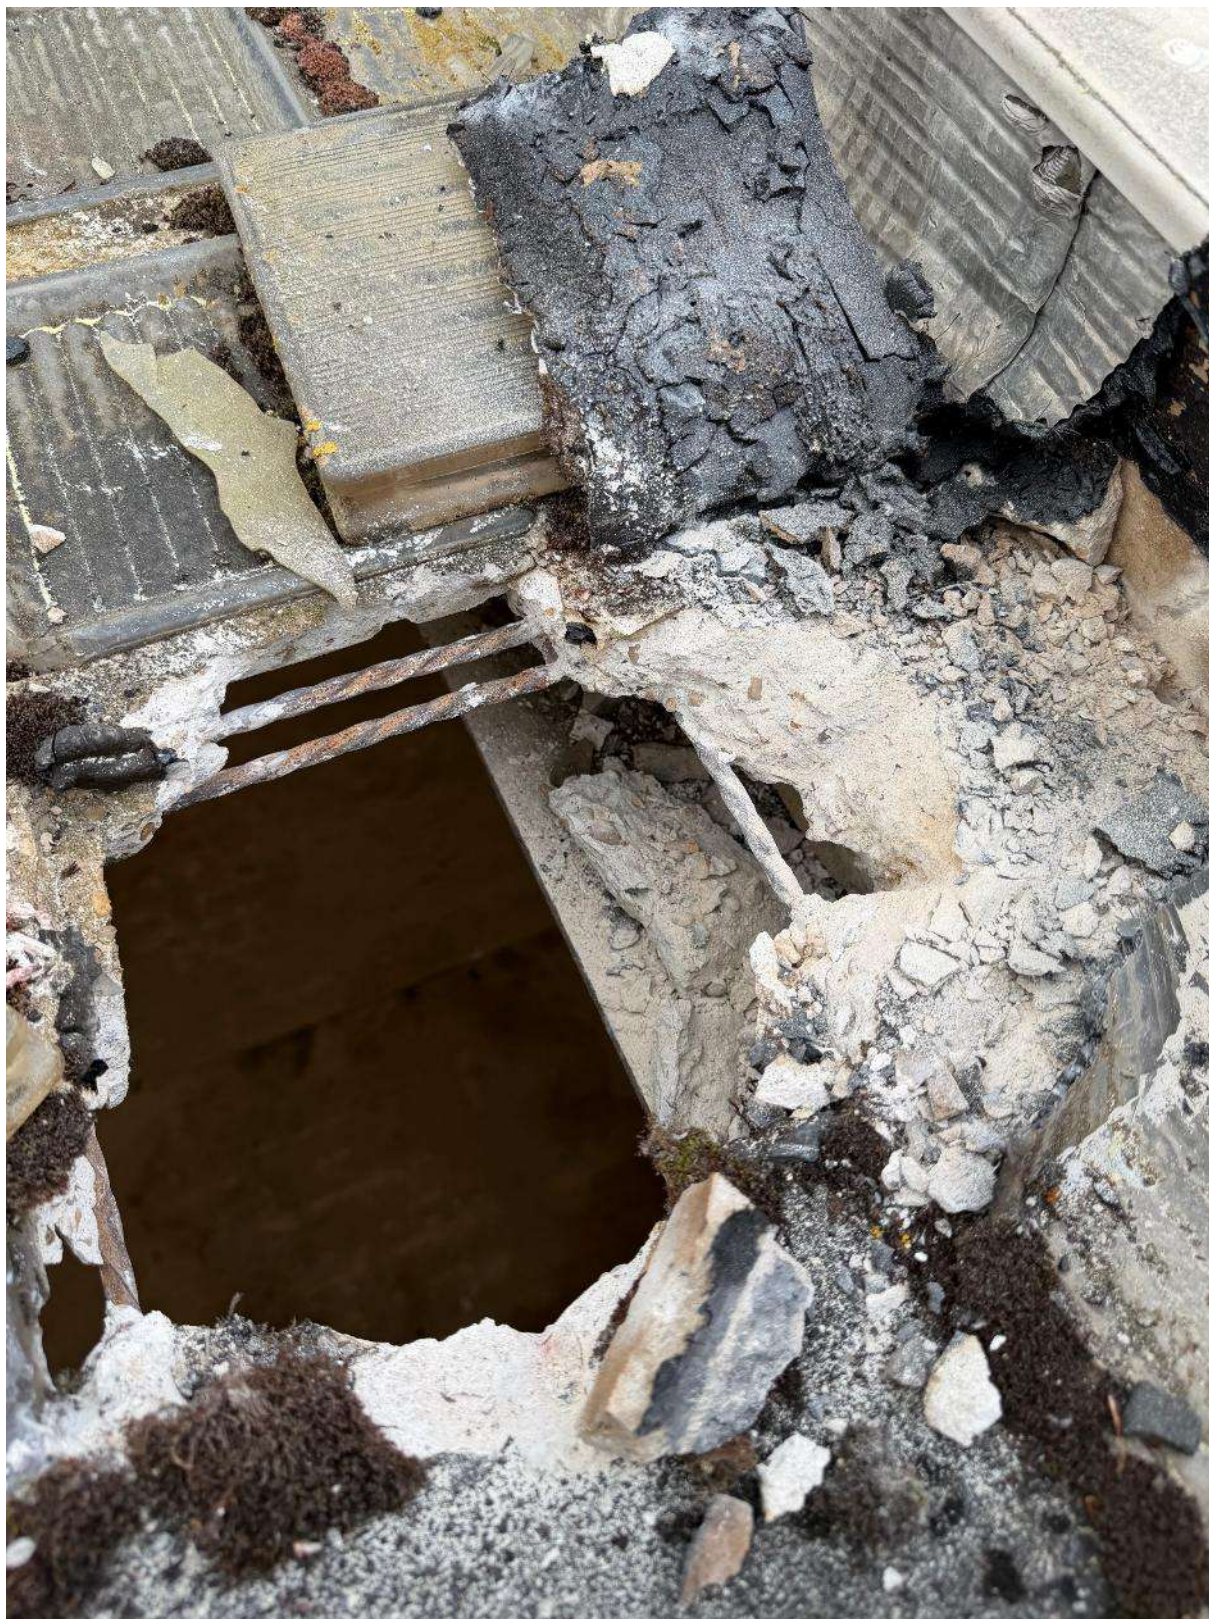
*Sondage 4: Ferrailage de panneau en pavé de verre*
