**BATIMENT 0001 –**  
**STAND DE TIR DU CAMP MILITAIRE**  
**DU VALDAHON**

**DIAGNOSTIC STRUCTURE**

Affaire : **26008**

Plan : DIAG.01

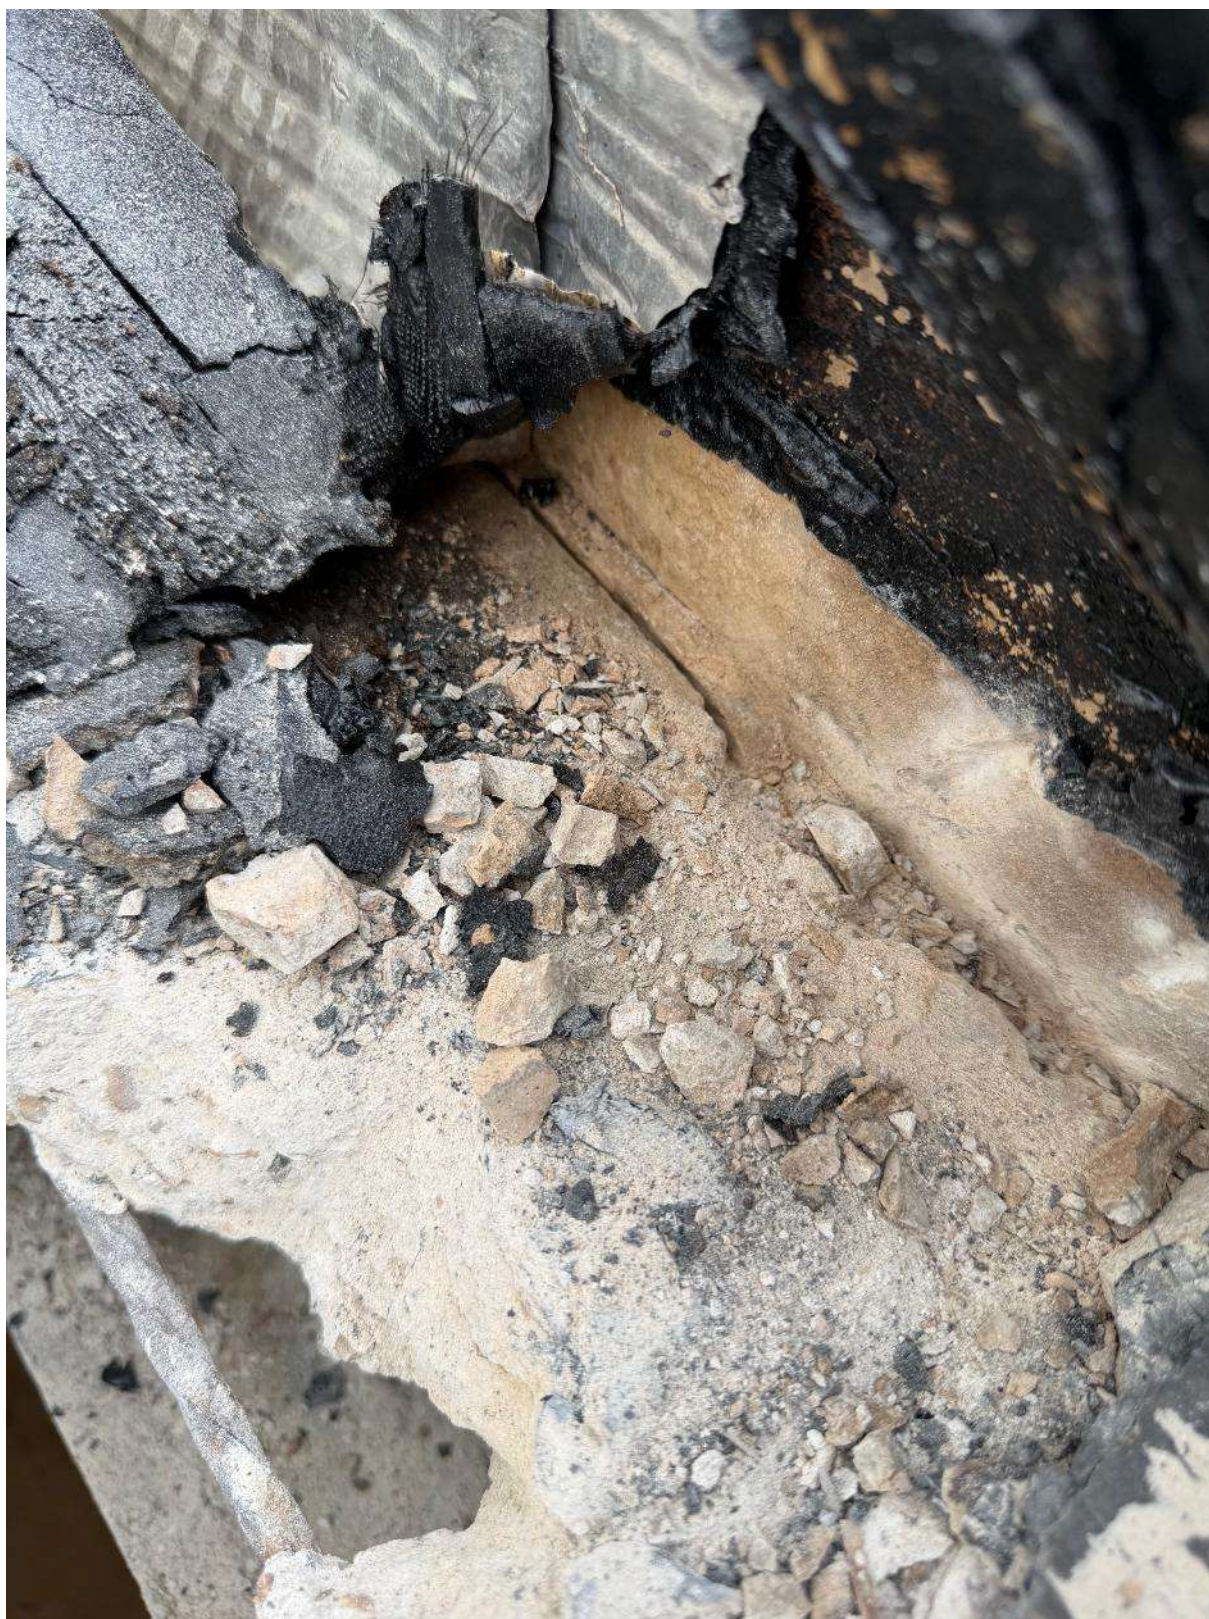
*Sondage 5: Les éléments préfabriqués en pavé de verre sont posés sur un débord de poutre.*

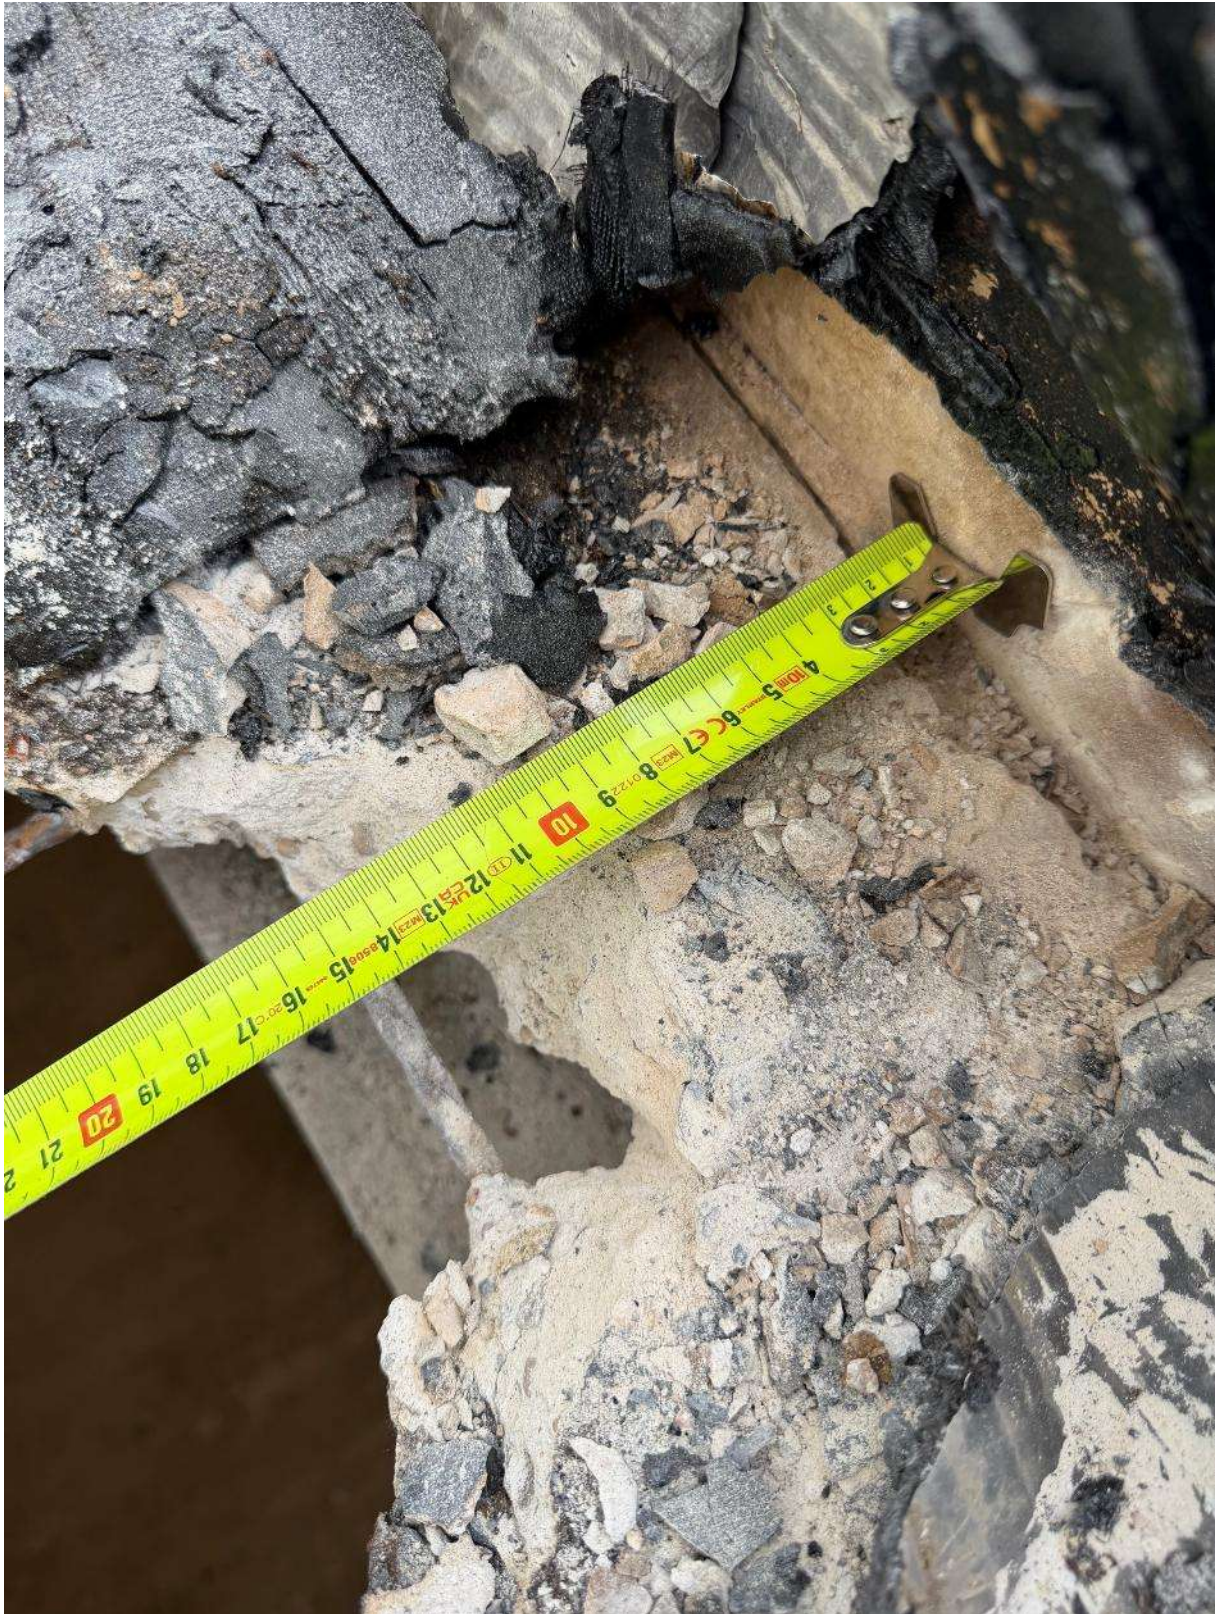
*Sondage 6: 17cm pour arriver au premier pavé*

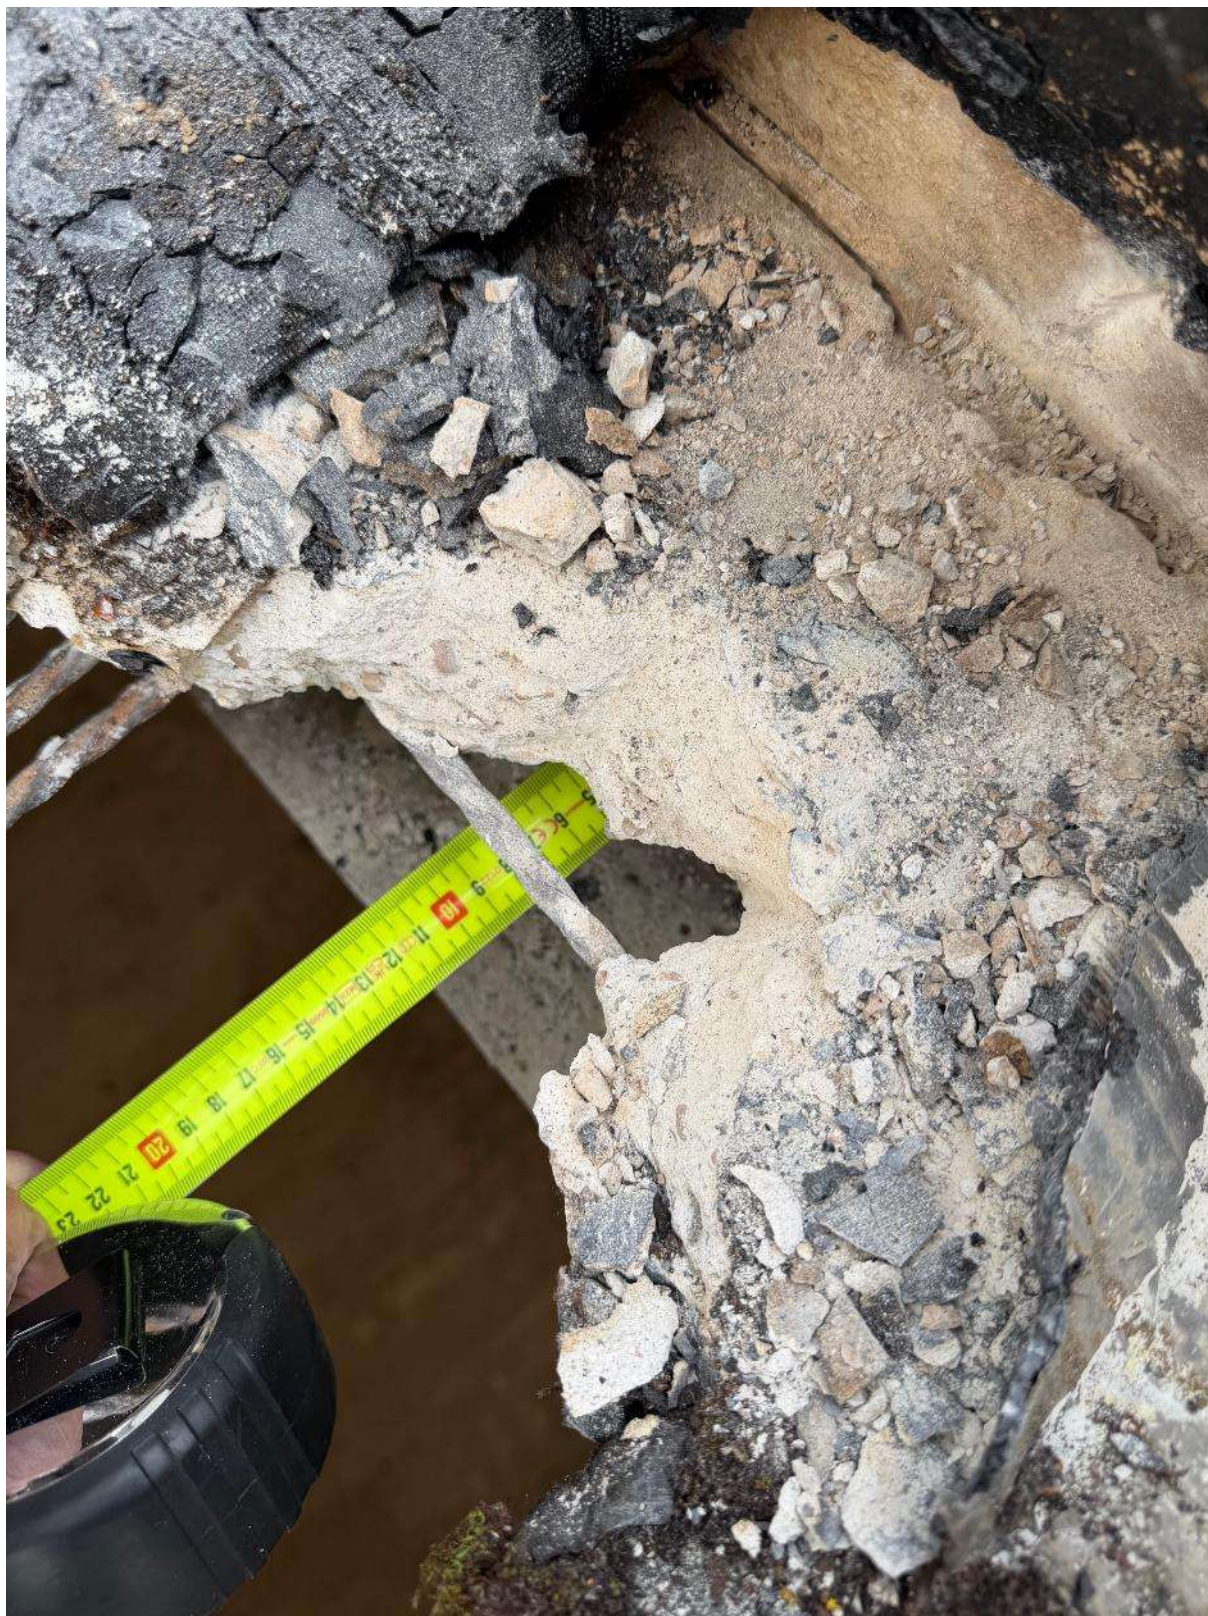
*Sondage 7: Appui du panneau préfabriqué de 6 à 7 cm*

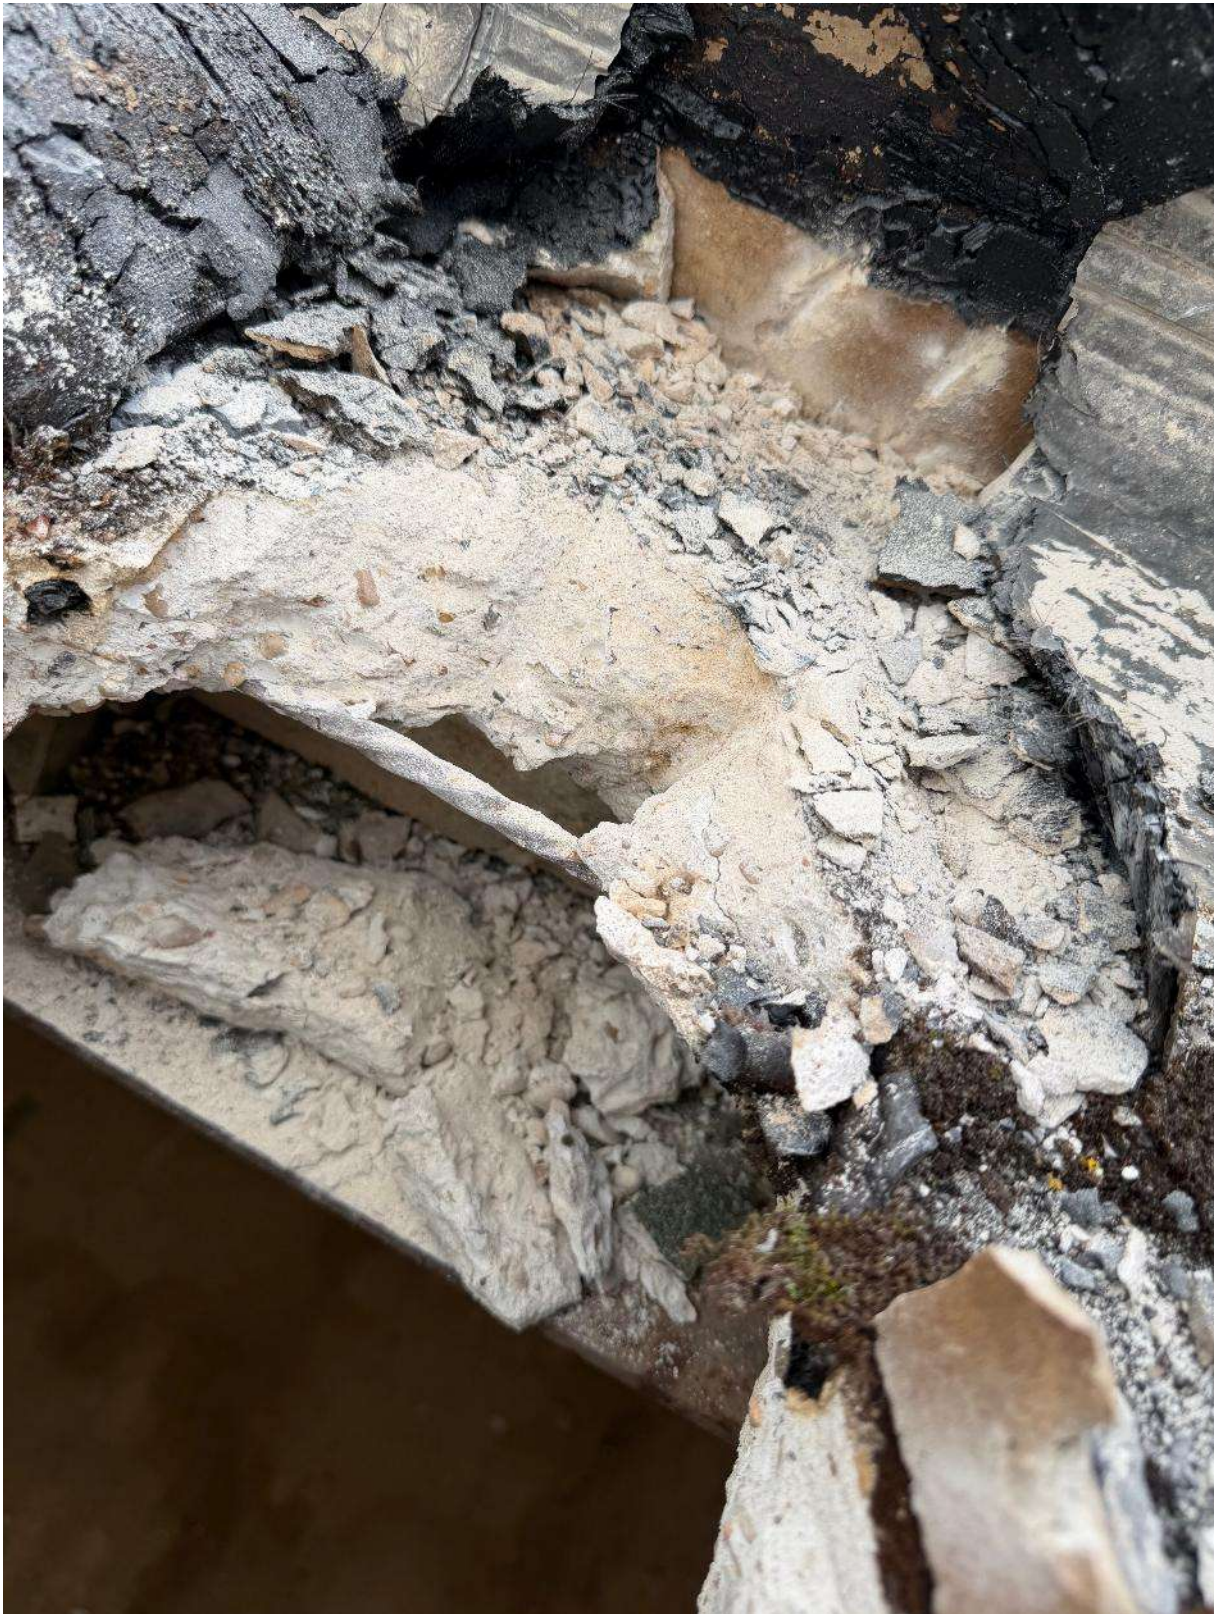
*Sondage 8 : Le béton est de très bonne qualité, les aciers sont en très bon état*
