# CENTRE DES MONUMENTS NATIONAUX

Vienne  
**CHARROUX**  
Ancienne Abbaye Saint-Sauveur  
FOND DE PLAN : RELEVÉ :  
Architecture Patrimoine & Paysage  
DODEMAN SARL  
(2019).

PLAN DE SOLS  
PLACE SAINT-PIERRE  
ÉTAT EXISTANT  
REPERAGE DES ELEVATIONS RELEVÉES

Effectué le 07/06/2024  
N°dossier : 824225 VB

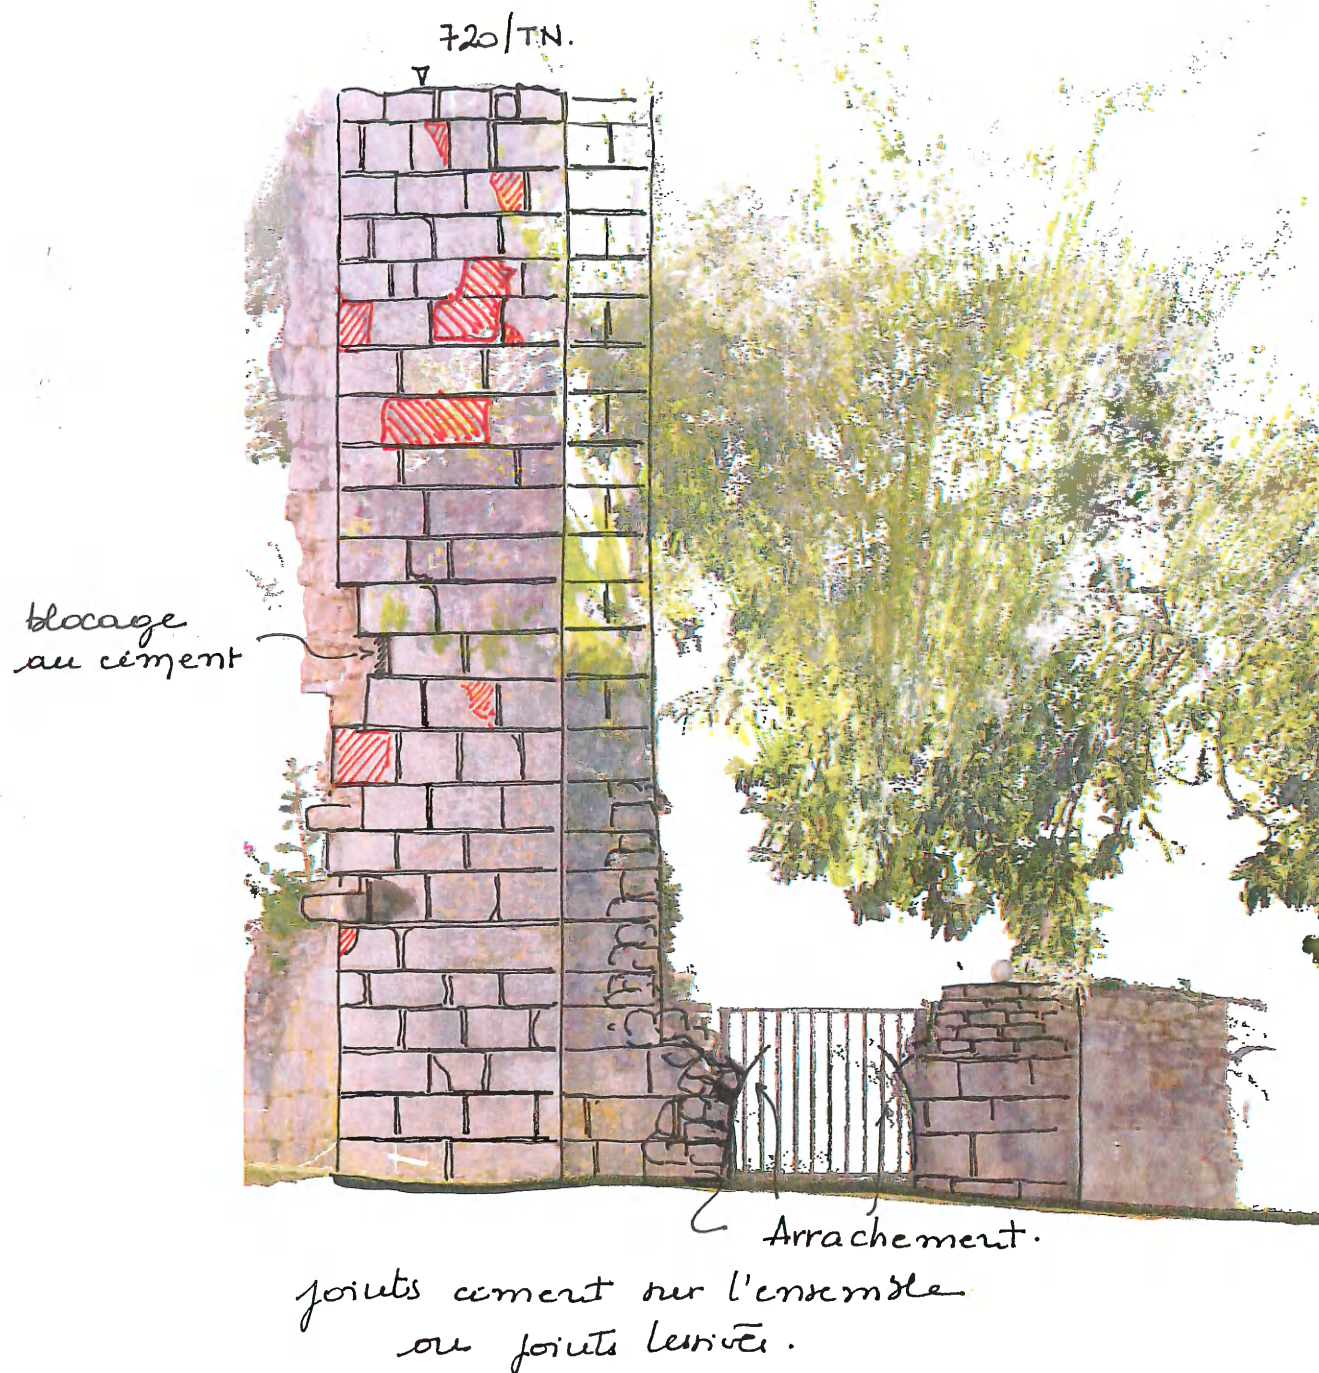
Façade 6-7

/// pierre  
écaillée, fracturée  
ou manquante.

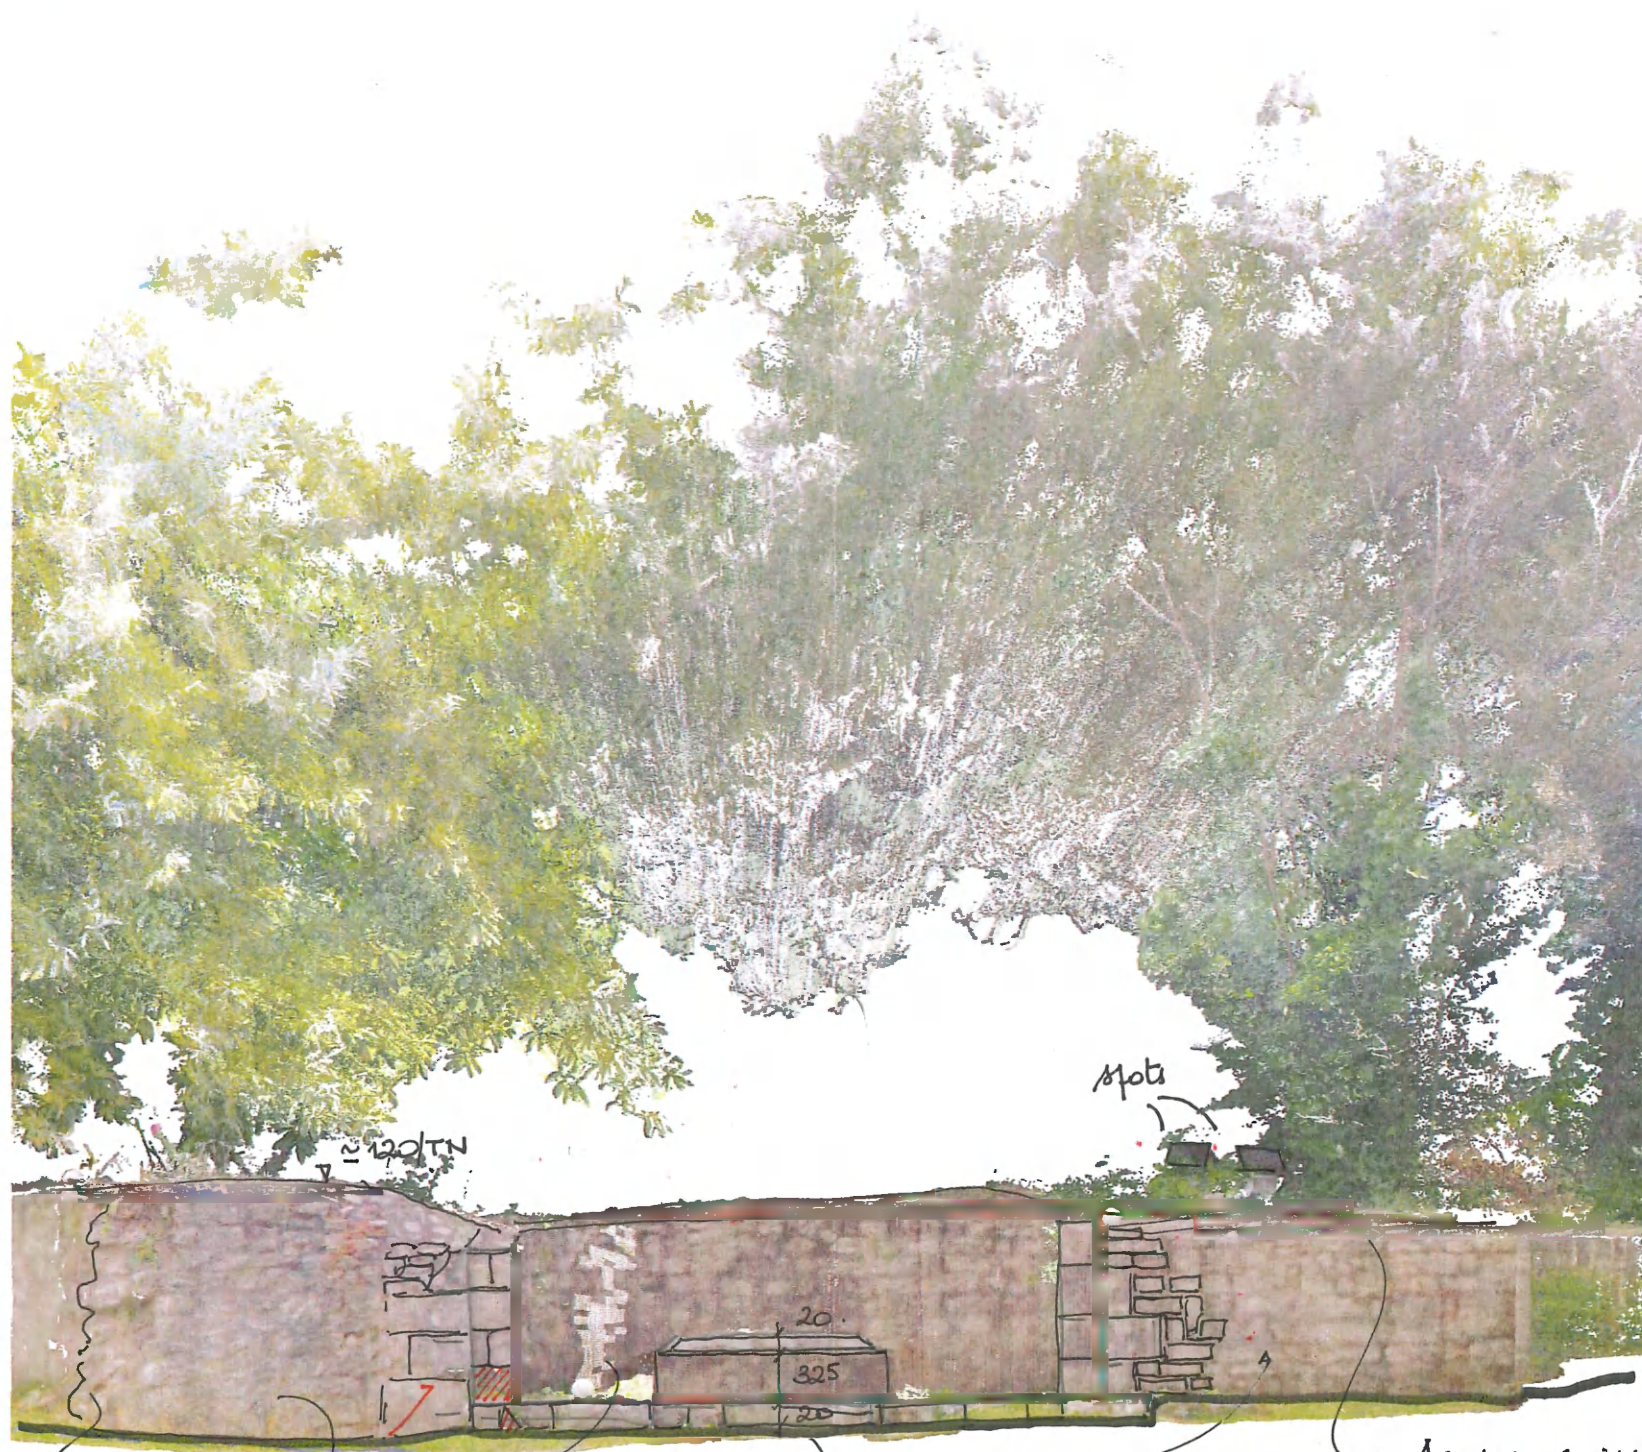
Façade 9-10

Arrachement.

maçonnerie  
de moellons.  
plus ou moins  
équarris.

dalles pierre posées sur sol.  
sans joint.  
dalles ep: 20.

Arases : joints ciment.

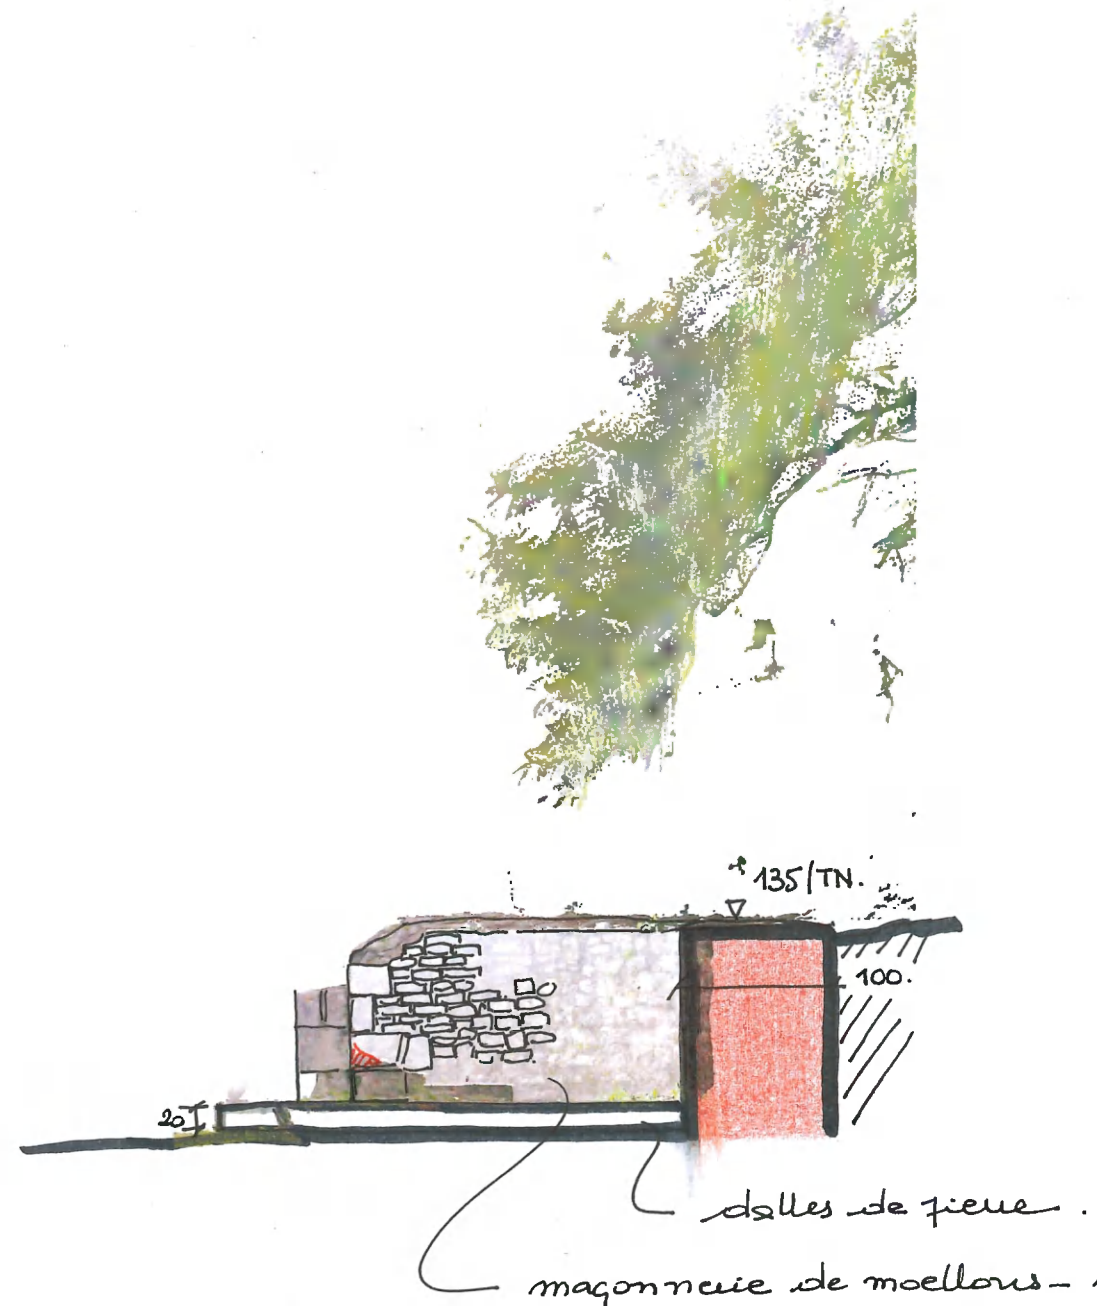
Section : AD n° 475  
Plan de Façade  
Façade 11-12  
Echelle : 1/50

/// pierre caillée, frocturée, épaissie  
ou malquante

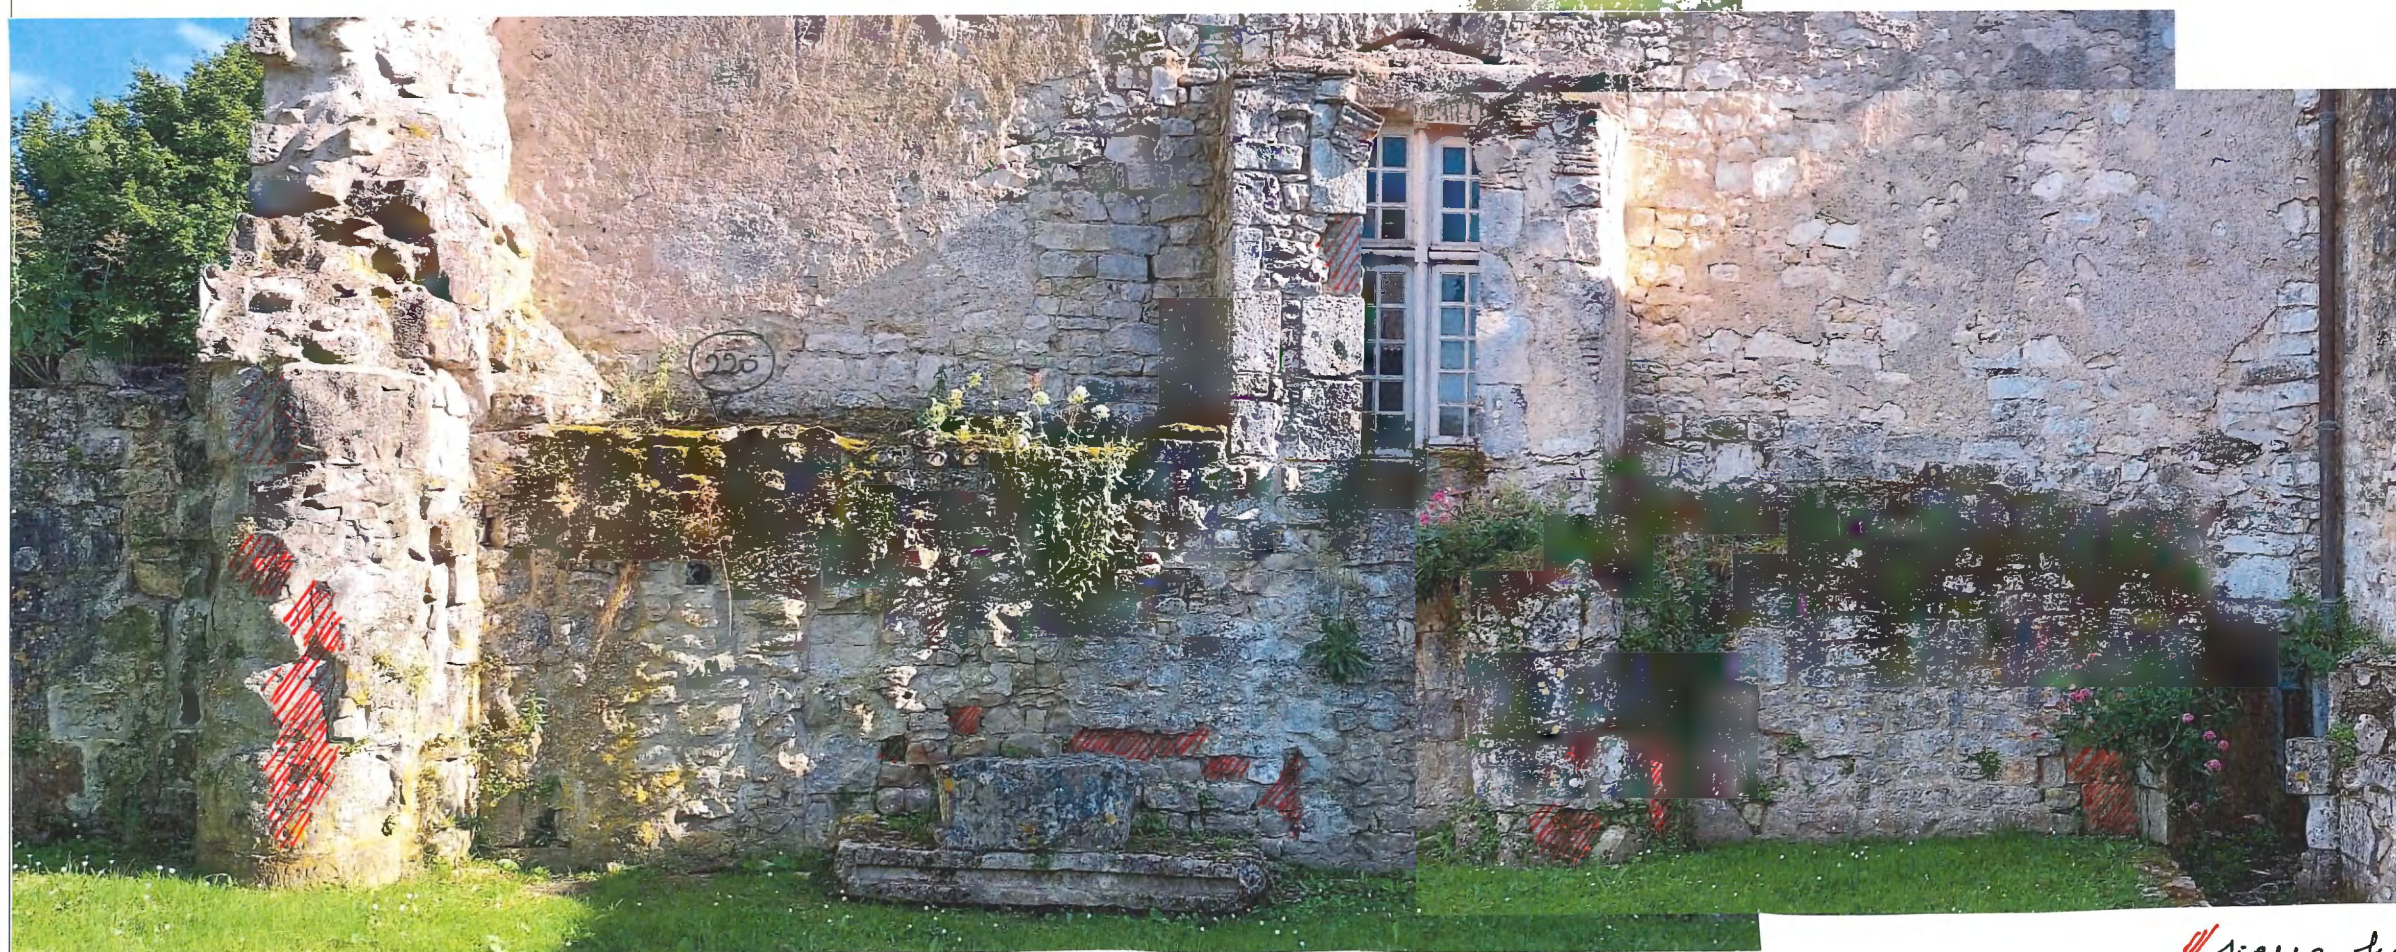
échelle 1/100°  
façade bâtiment conventuel.

pierre fracturée, ébranlée  
ou malquante.

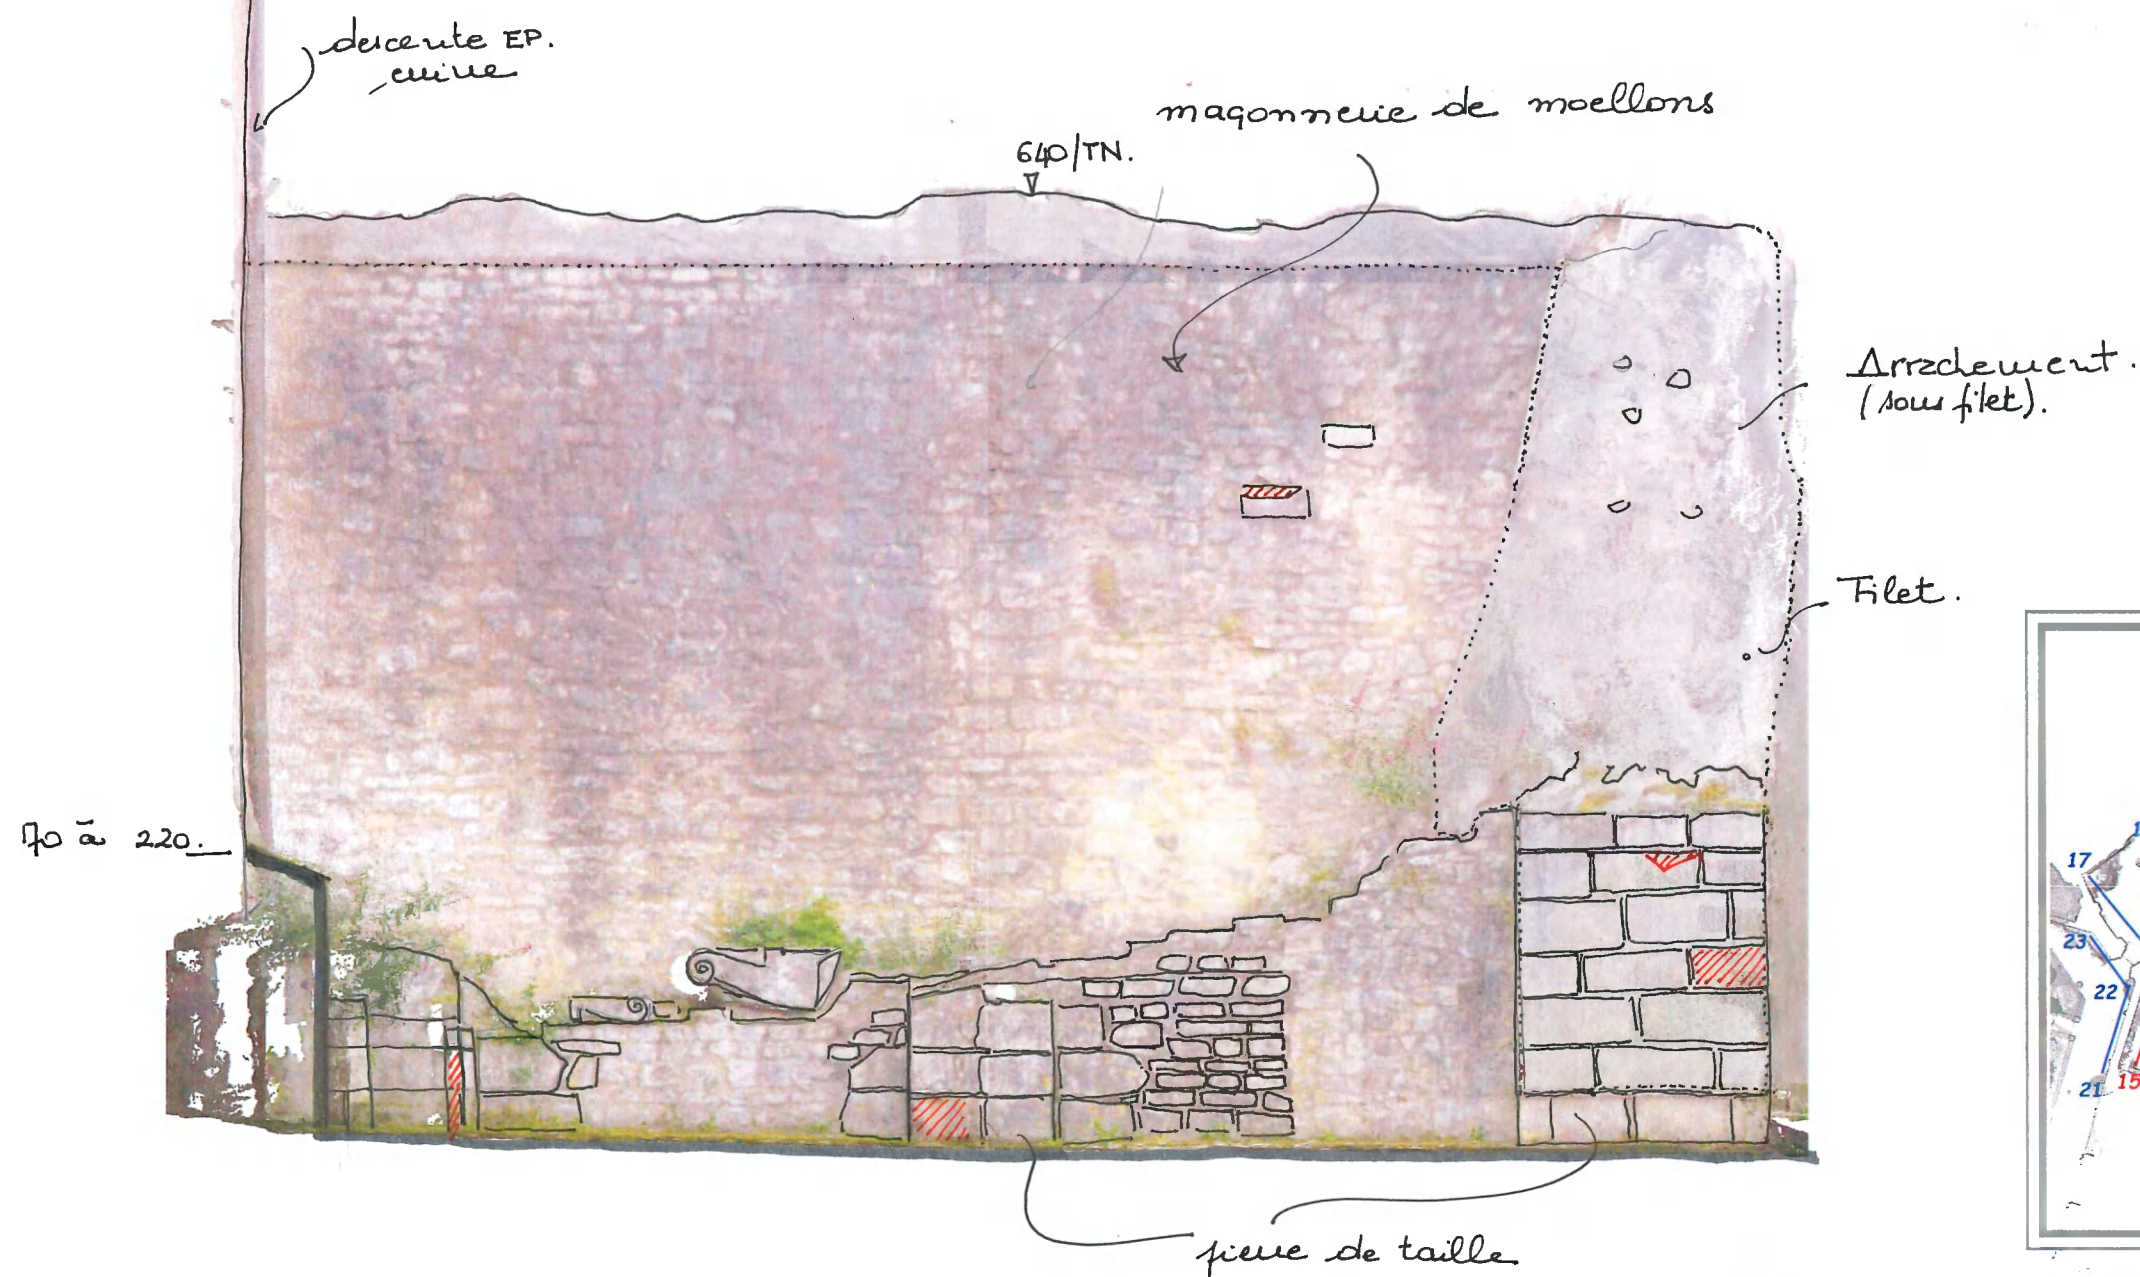
Façade 15-16

/// pierre carrée, fusturée, épaissée  
ou malquante

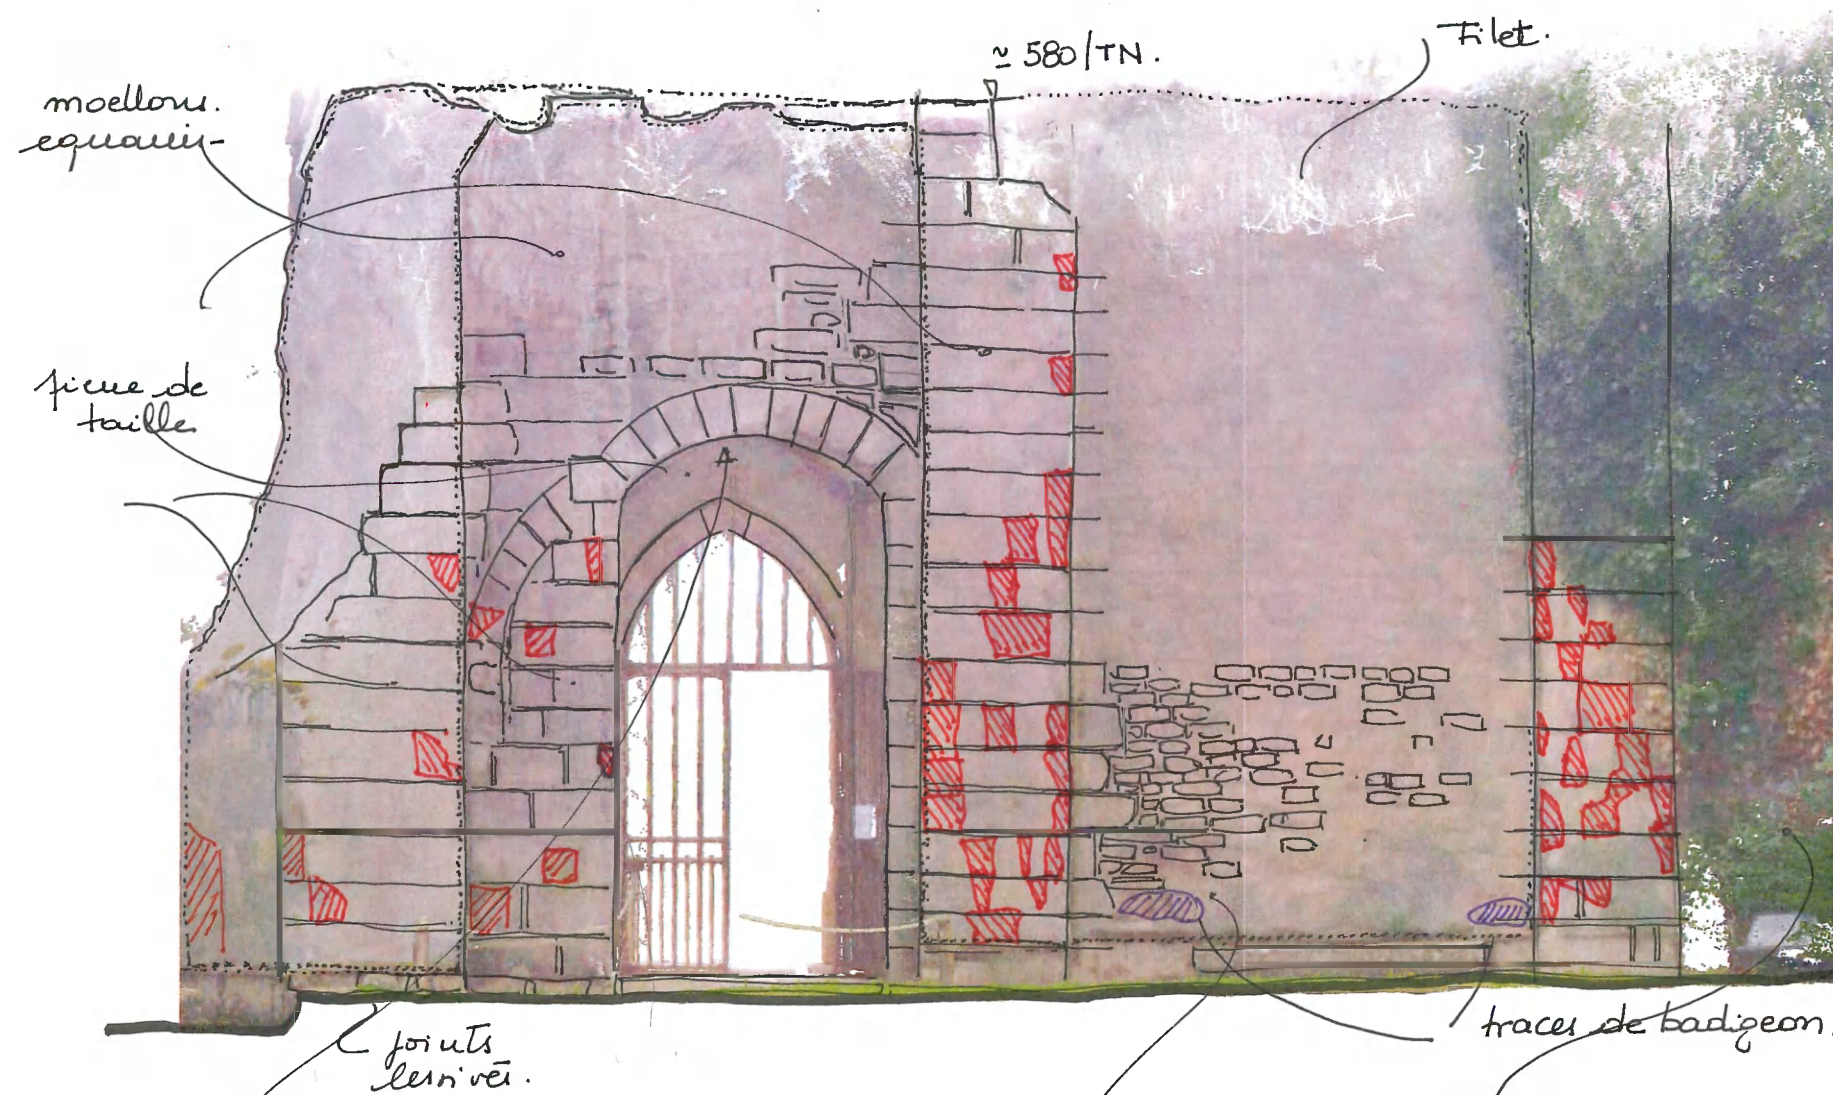
Façade 16-17

Intrados arc h<sub>u</sub>  
dégradé - (VOIR PLANCHE DE DÉTAILS)  
Portail.

maçonnerie de  
moellons équarris

/// pierre cassée, épaufée  
fracturée ou meulante

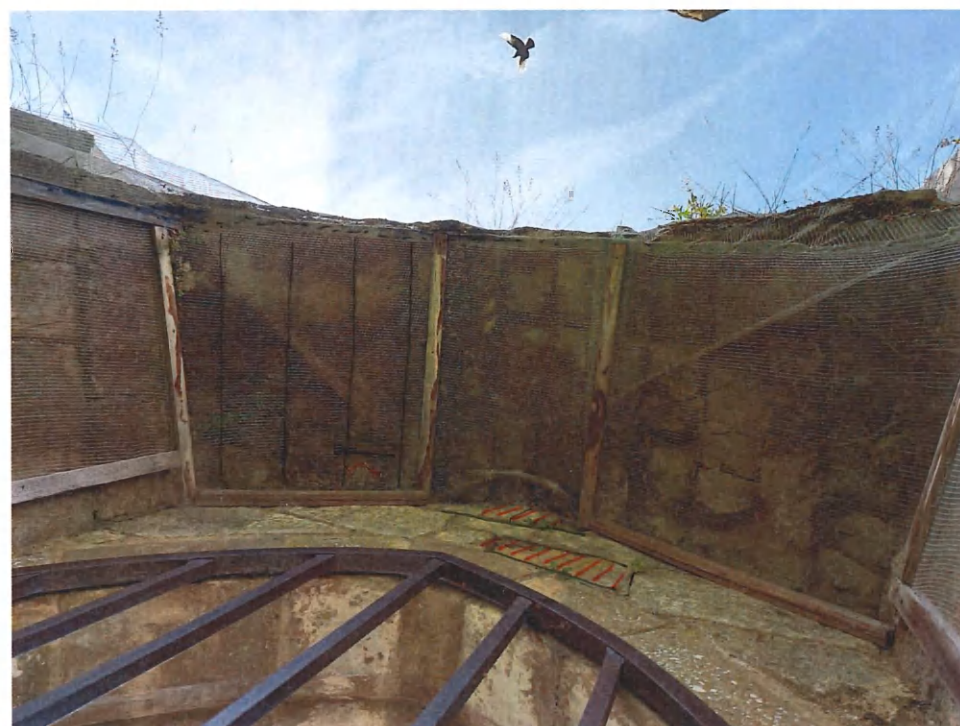
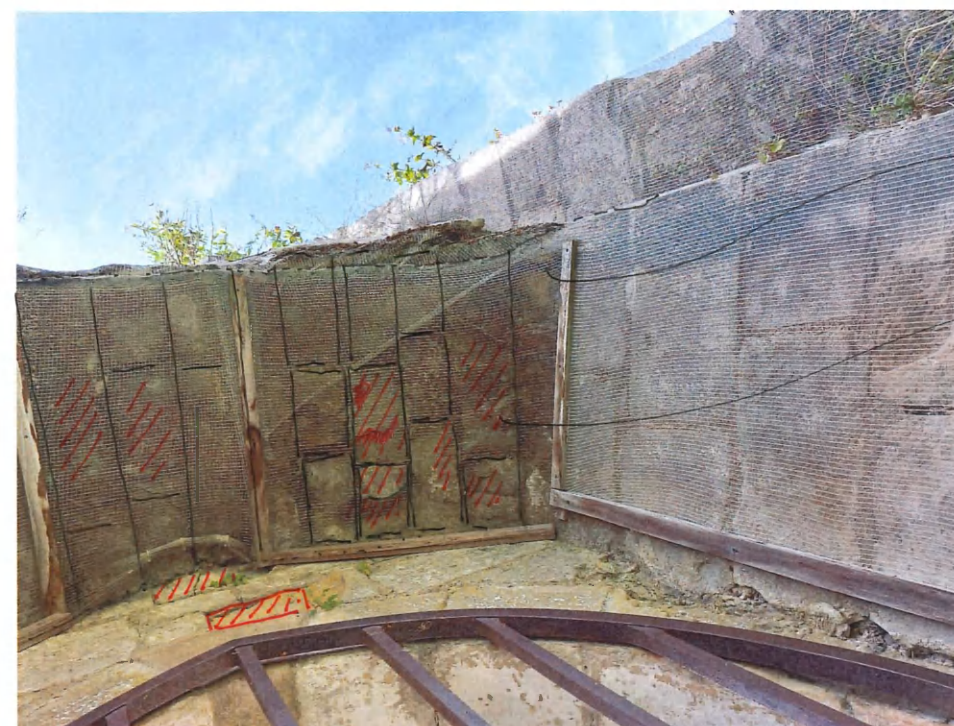
Portail

Tilet.

Jutadors très dégradé.  
joints lessivés - pierres délitées.  
(infiltrations d'eau par l'arc).

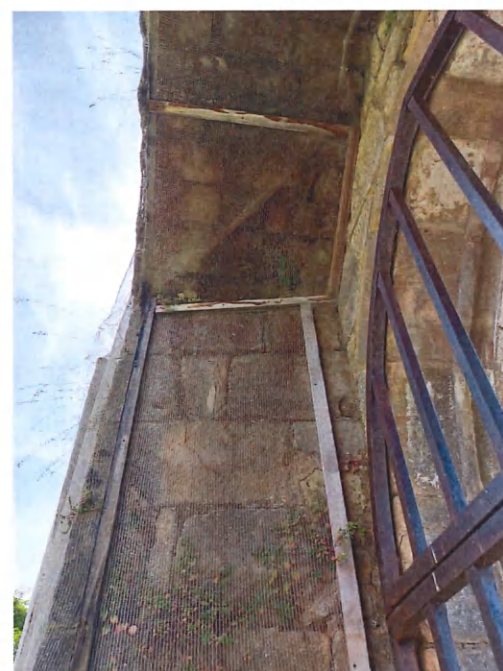
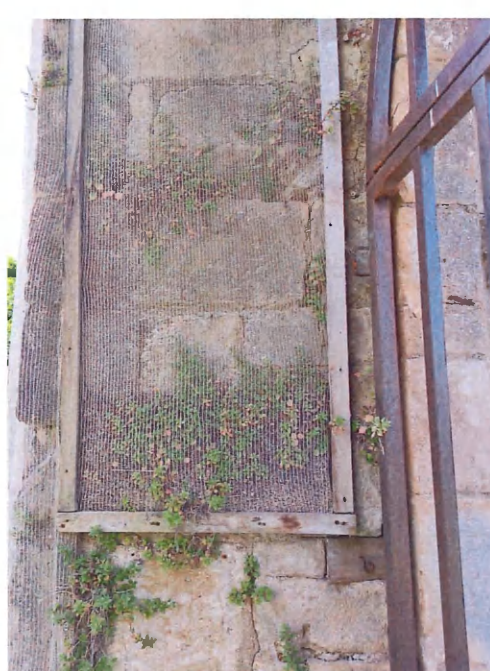
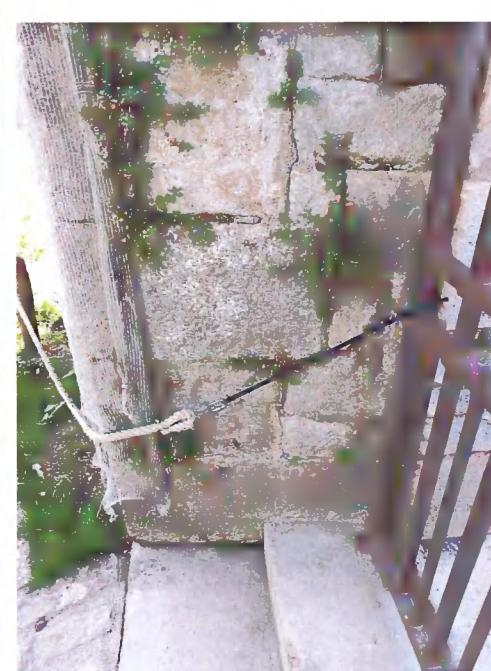
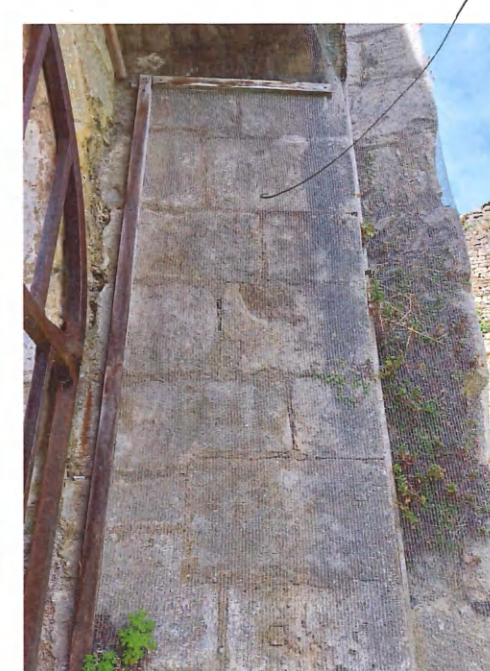
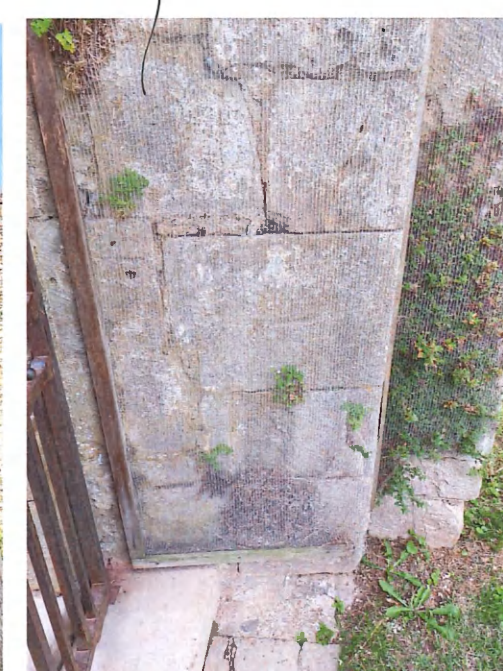
Tilet.

joints creux.

/// pierre cassée, écaillée  
fendue ou malquante

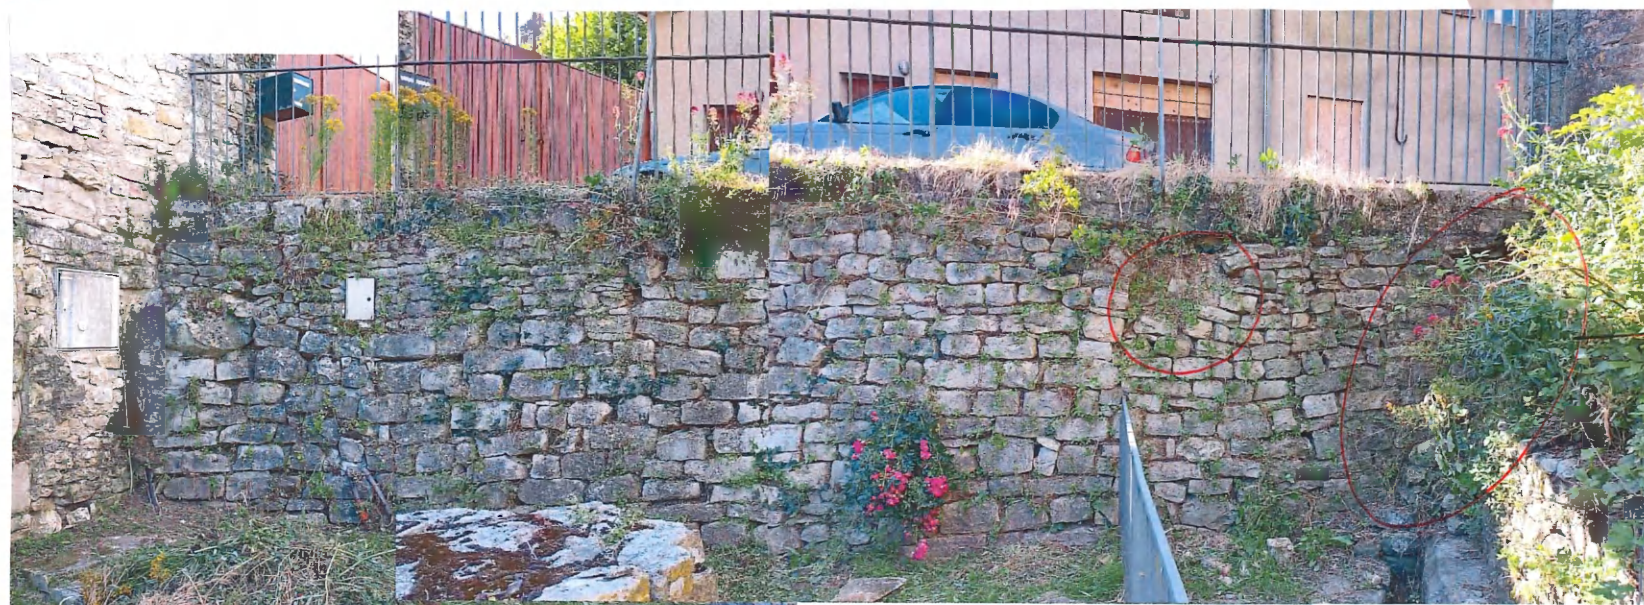
Façade 18-19

zones d'affaiblissement  
(absence de cohésion dans  
la maçonnerie, de joints  
+ surcharge d'exploitation

MUR DE SOUTÈNEMENT  
sur la plateforme au-dehors.?)

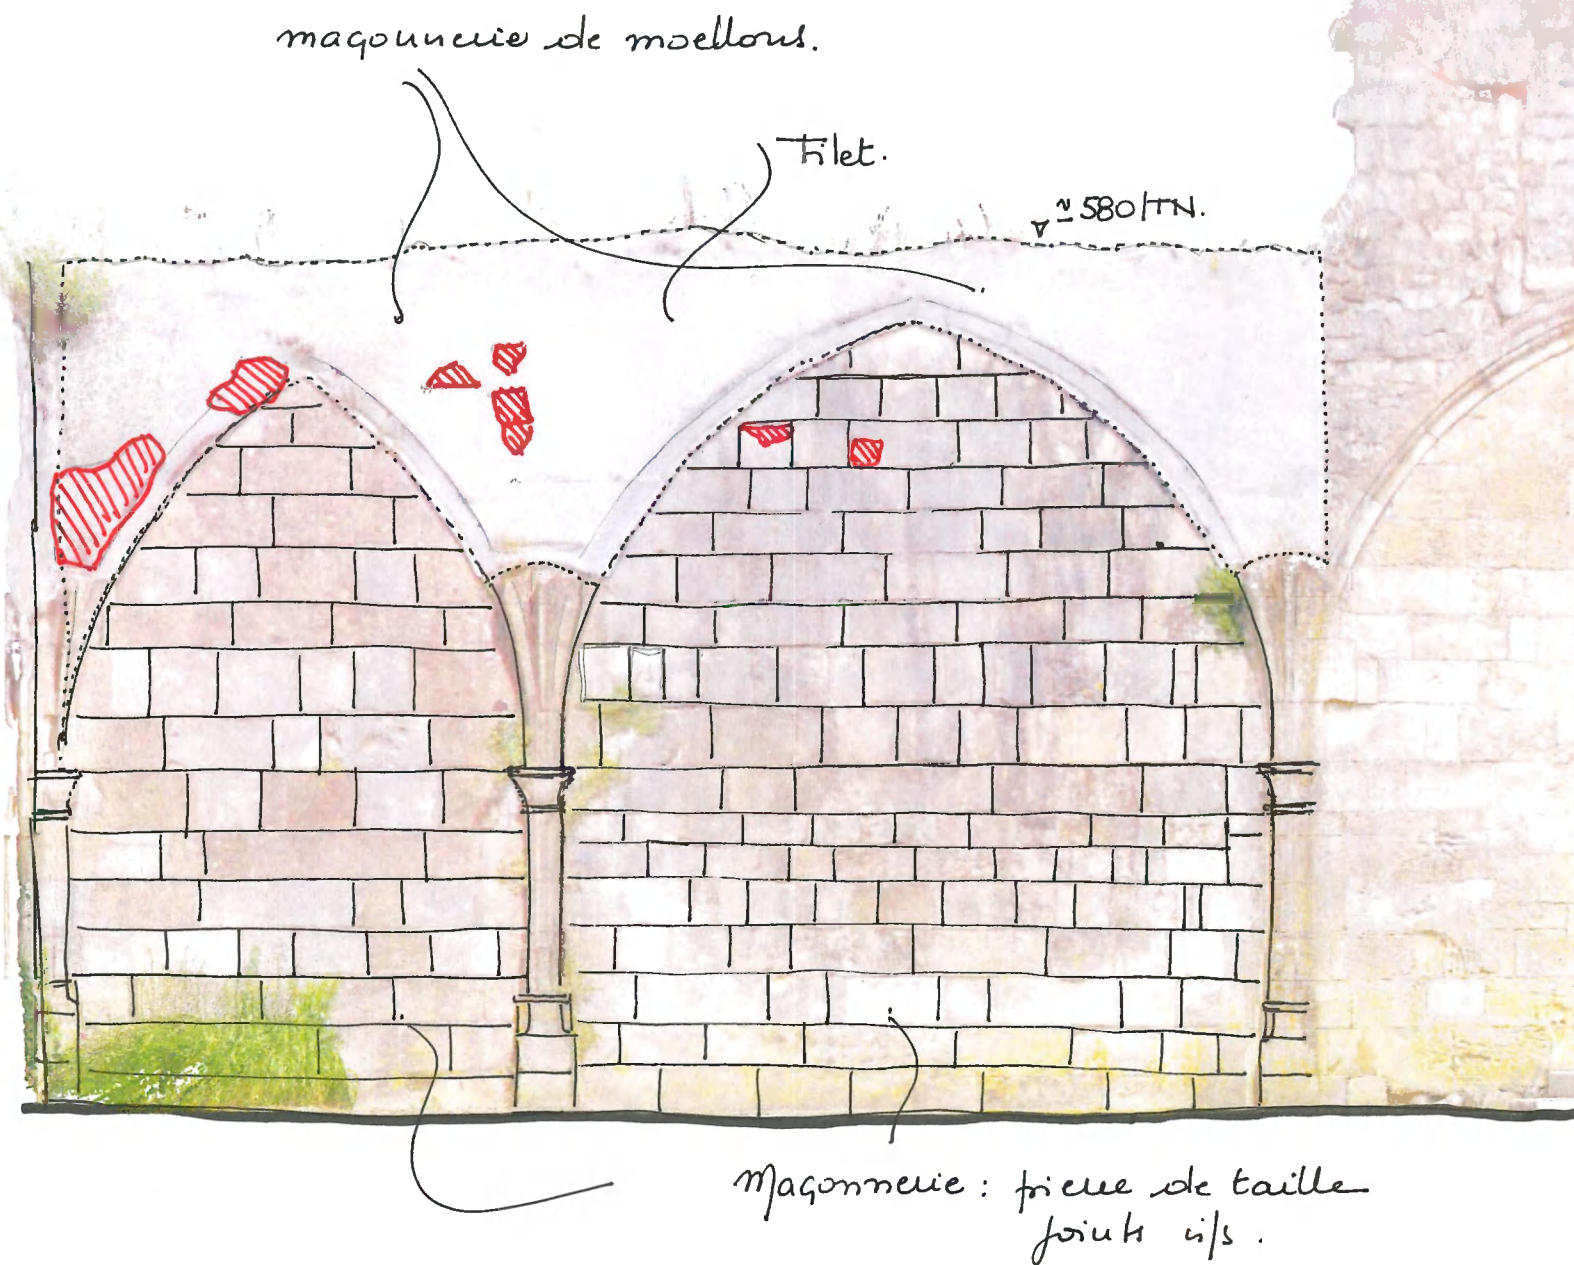
Façade 21-22

/// pierre cassée, écaillée,  
fistonnée ou malquante

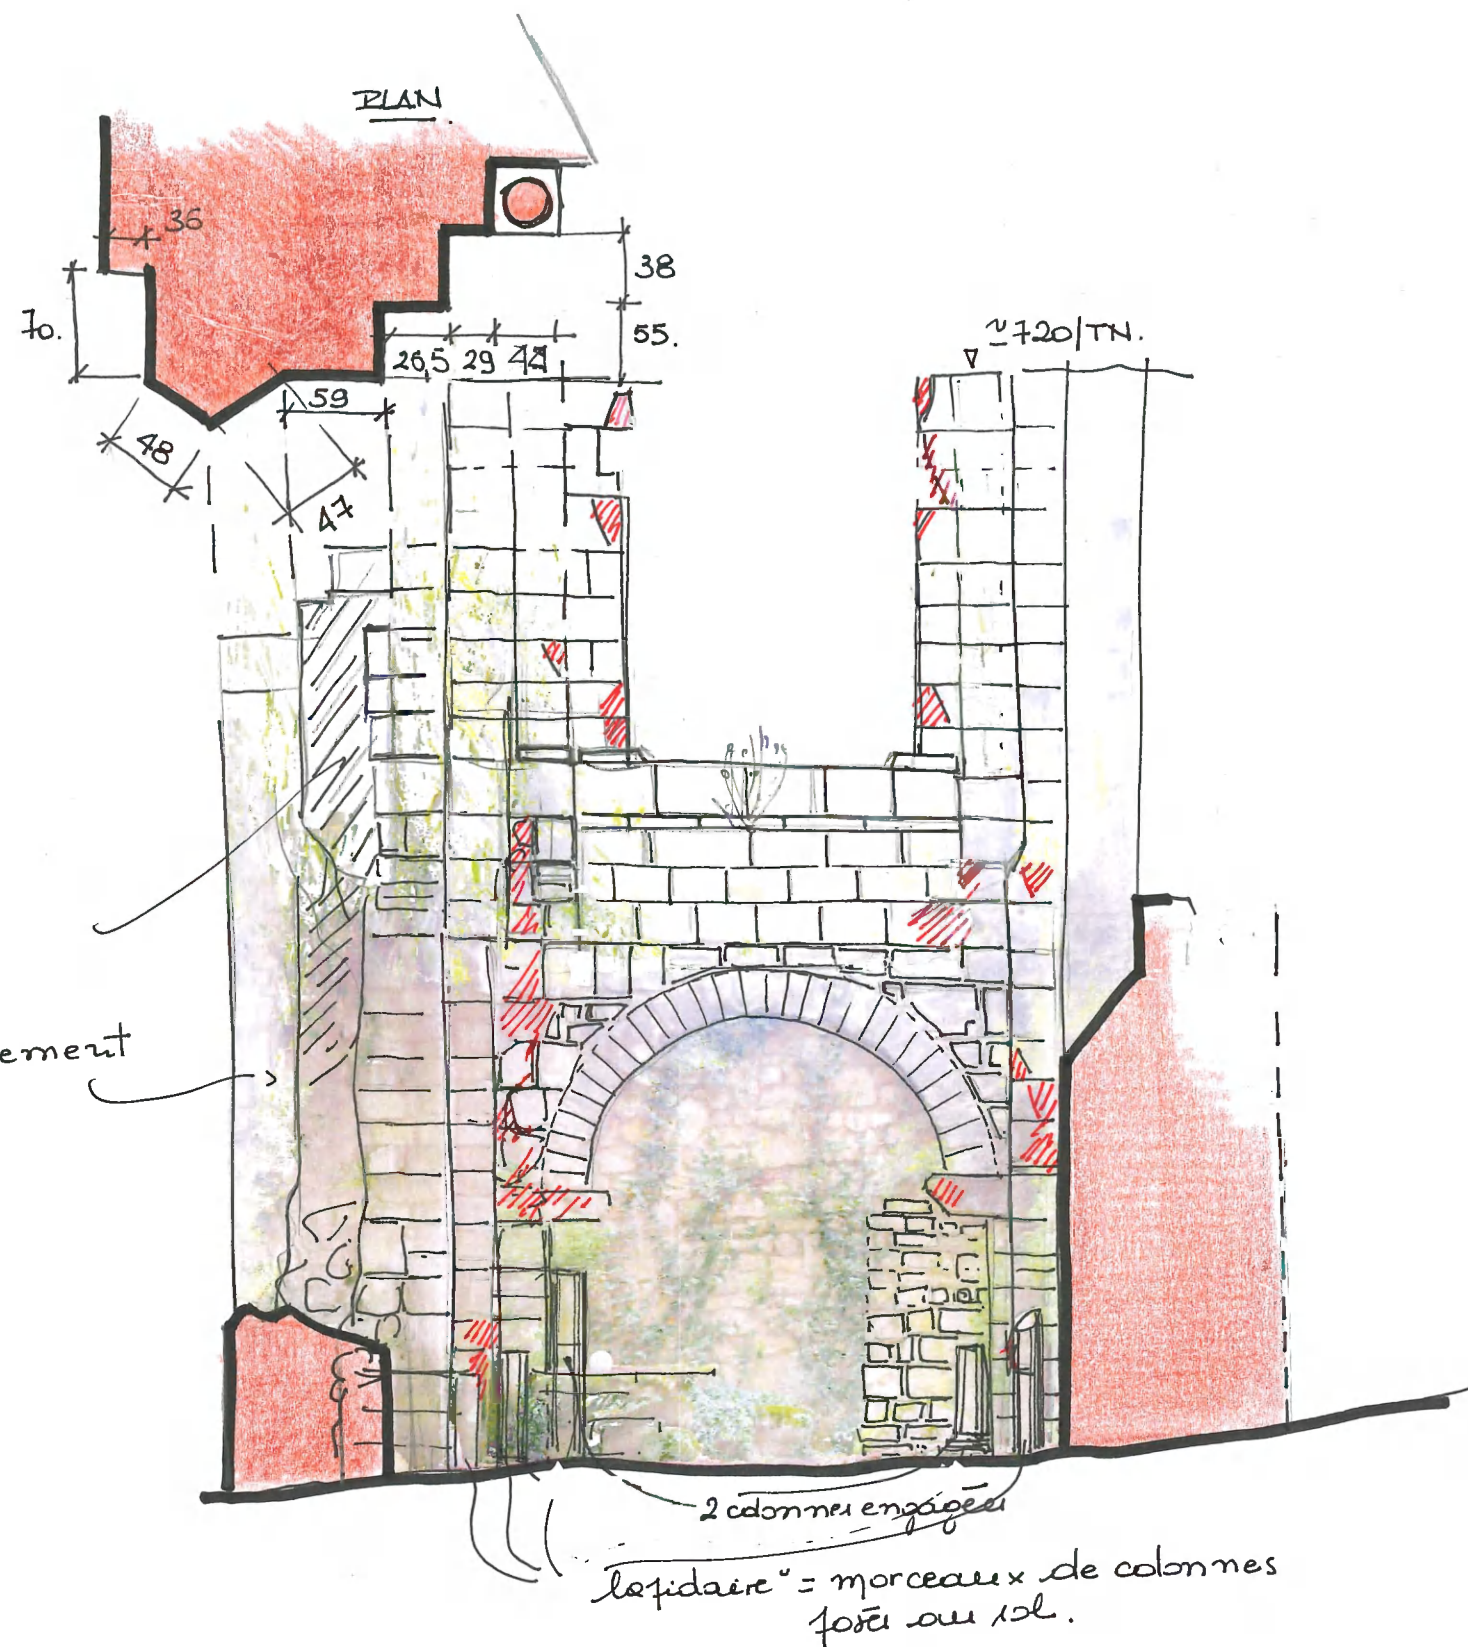
Façade 24-25

Arrachement

/// pierre cassée, écaillée,  
fracturée ou malquante

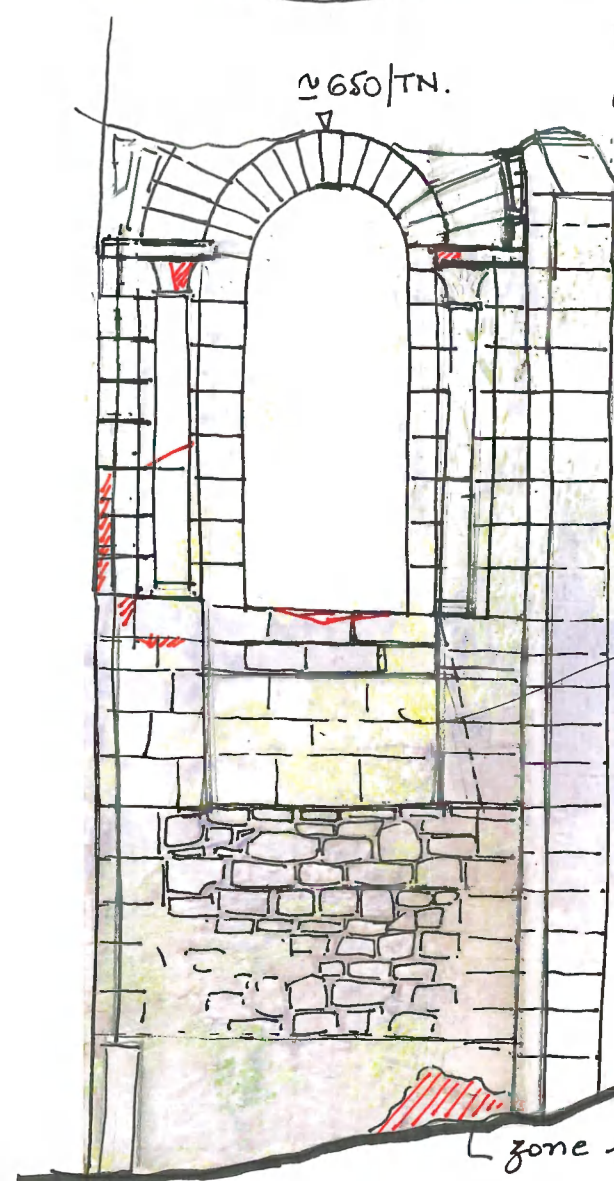
Façade 25-26

glacis (ext.).

zone effondrée

jointe les rives.

// pierre caillée,  
 écaillée, fracturée  
 ou malquante
