Diagnostic et analyse des réseaux d'Eau Chaude Sanitaire  
et d'Eau Froide Sanitaire du site de la Colombière

08/06/2026

# Diagnostic « La Colombière » – Crous Occitanie

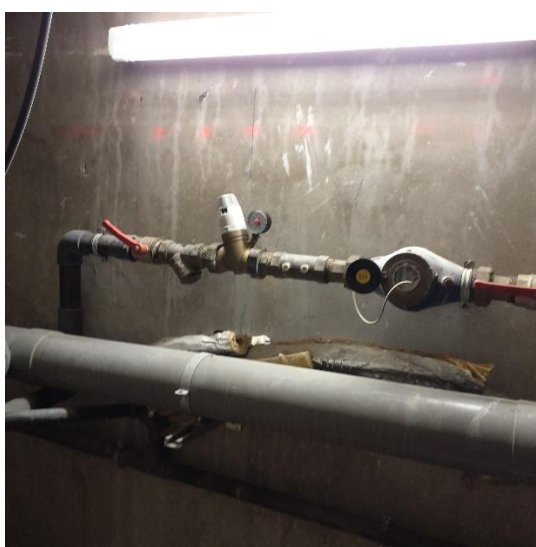
Le réseau général en aval du compteur est en PCV Pression DN 50 et ne dispose pas de disconnecteur. L'adoucisseur qui est hors service. Le calorifuge sur les réseaux est moyen et manquant sur certains tronçons.

*Arrivée AEP en SST au sous-sol du bâtiment 2*

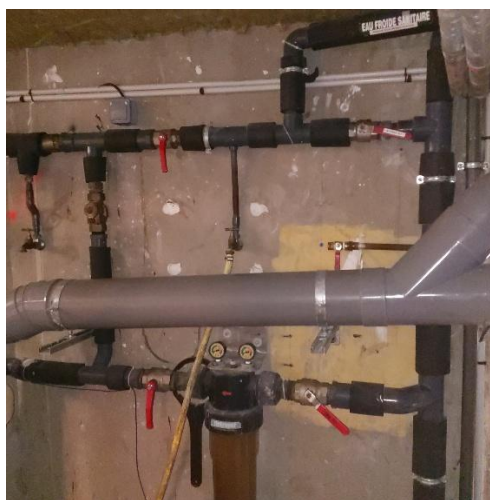
*Panoplie de l'adoucisseur hors service.*

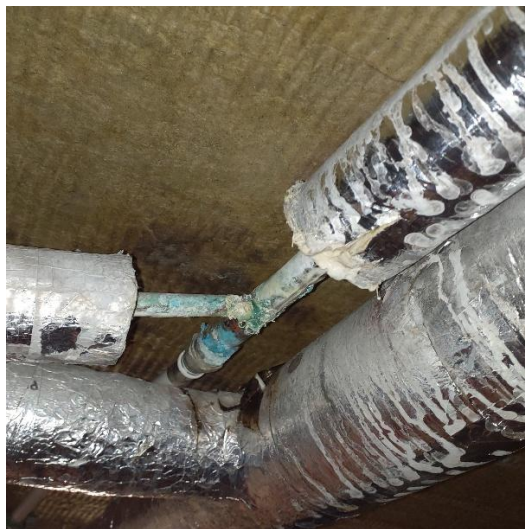
*Tubes-cuivre oxydé à cause des fuites récurrentes.*

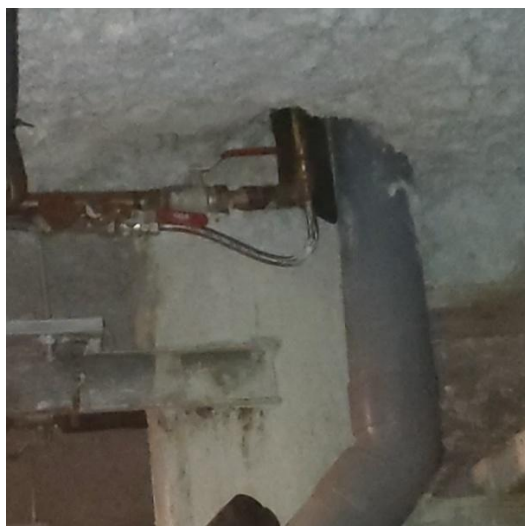
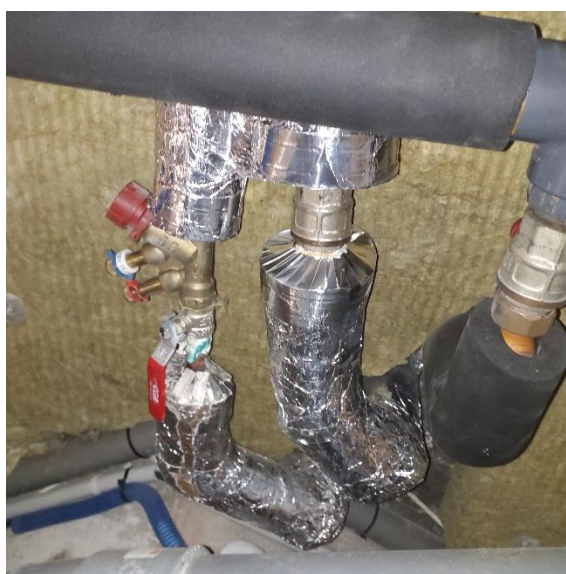
*Pieds de colonnes en vide sanitaire-Vannes oxydées.*

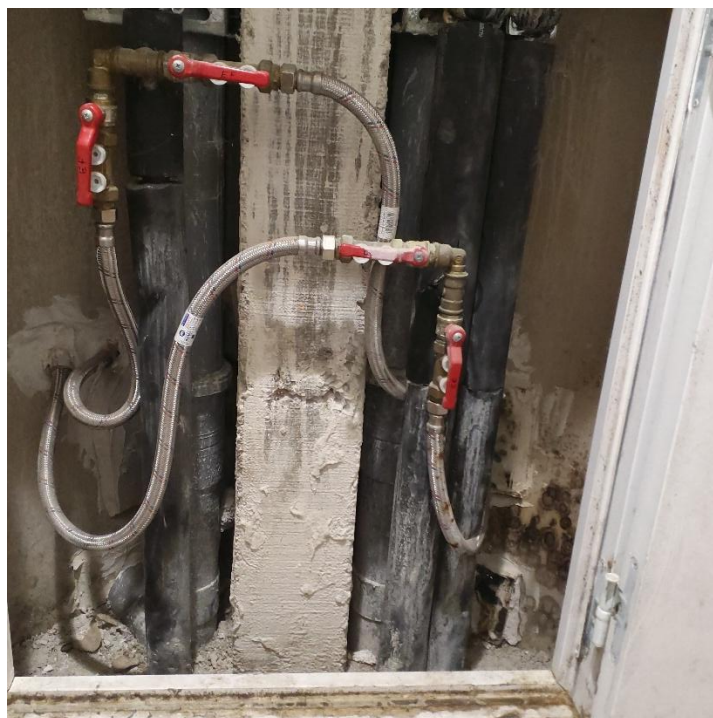
*Pieds de colonnes en RdC-Colliers et Vannes oxydés. Oxydation avancée générale pour les tubes cuivre.  
Traces importantes de fuites.*

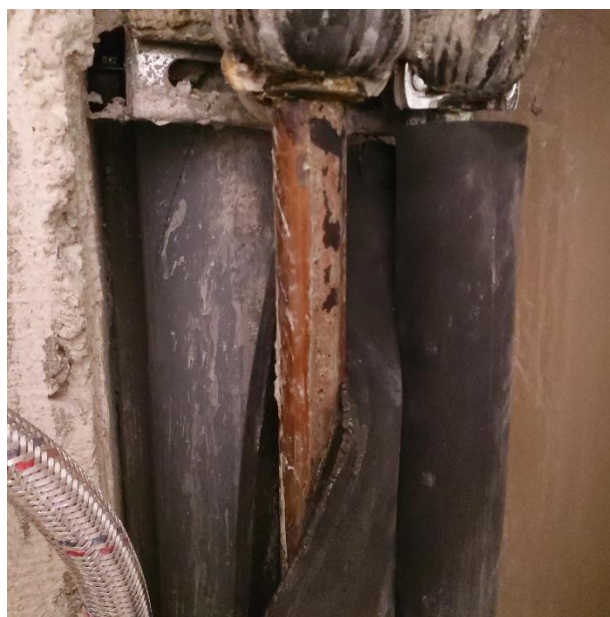
*Pieds de colonnes en RdC-Colliers rouillés et cuivre oxydé.*

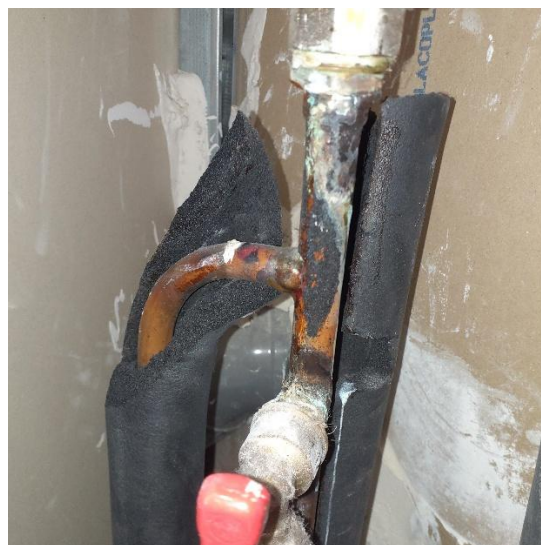
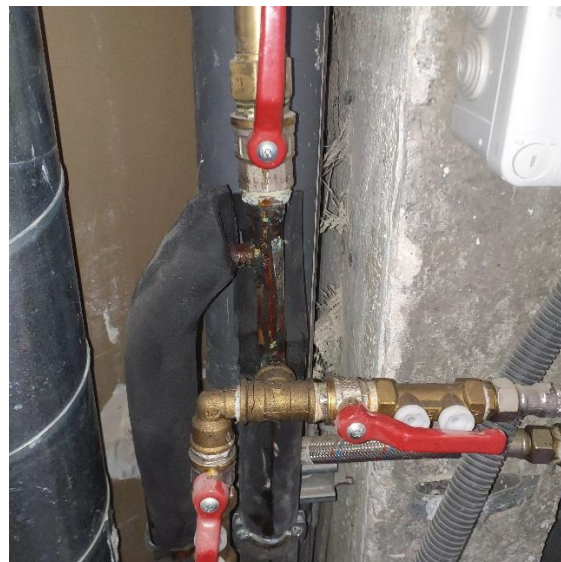
### *Piquages terminaux*

Il n'a pas été constaté de fuite lors de la visite de diagnostic. Cependant, il a été mentionné par le mainteneur des fuites récurrentes au niveau des raccords cuivre sur toutes les colonnes.

Chaque piquage est équipé d'une vanne d'arrêt papillon (vieillissant) et oxydé. Cependant, il existe des clapets anti-retour et mitigeur mais pas pour toutes les gaines.

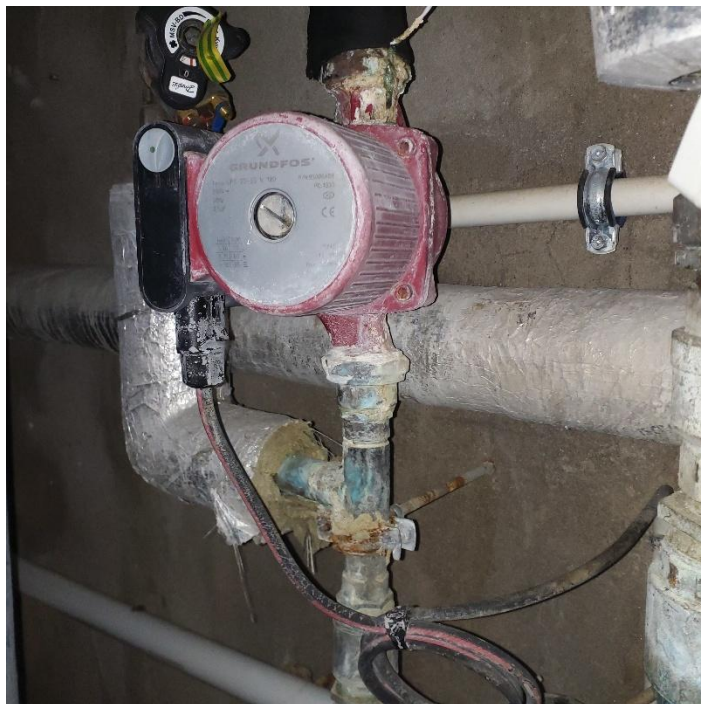
La pompe de bouclage est présente des fuites et est fortement oxydée.

*Pompe de bouclage ECS en mauvais état.*

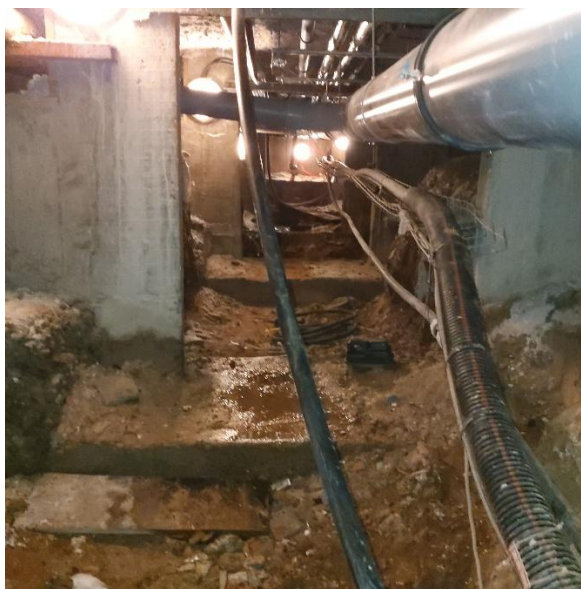
Ces réseaux horizontaux en cuivre sont vétustes et présentent des fuites très importantes le calorifuge est ancien.

*Présence de fuites très importantes sur les réseaux ECS en vide sanitaire.*

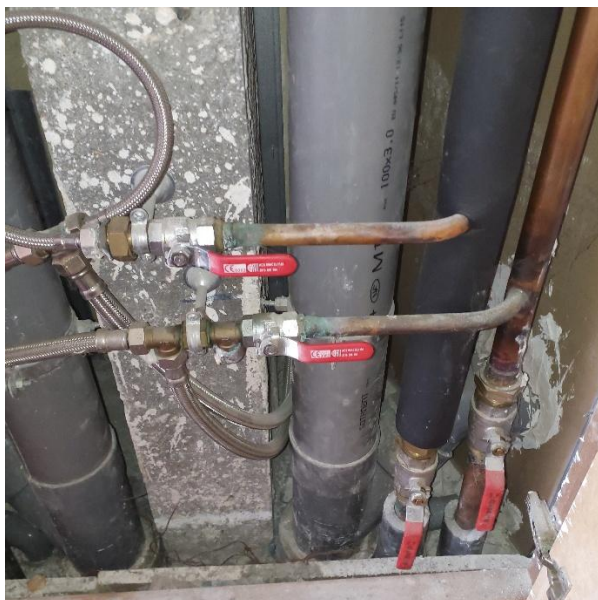
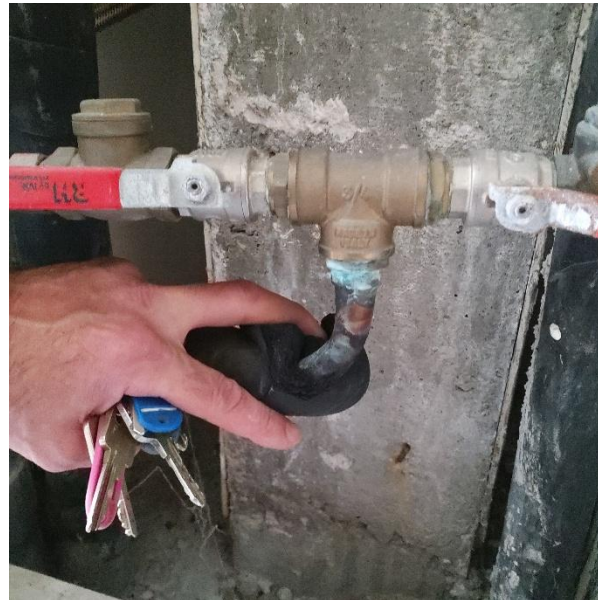
*Pieds de colonnes en RdC-Colliers absent-cuivre oxydé*

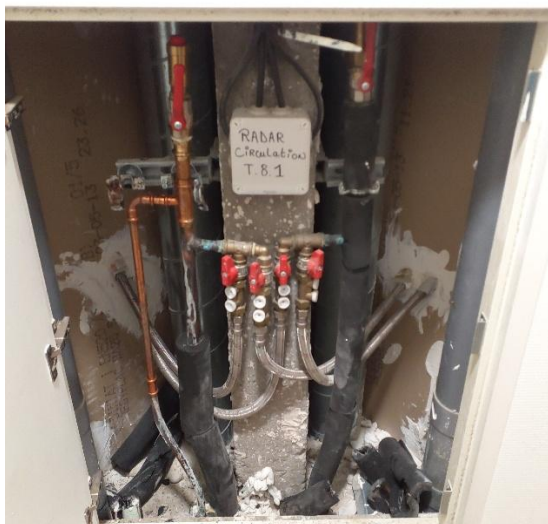
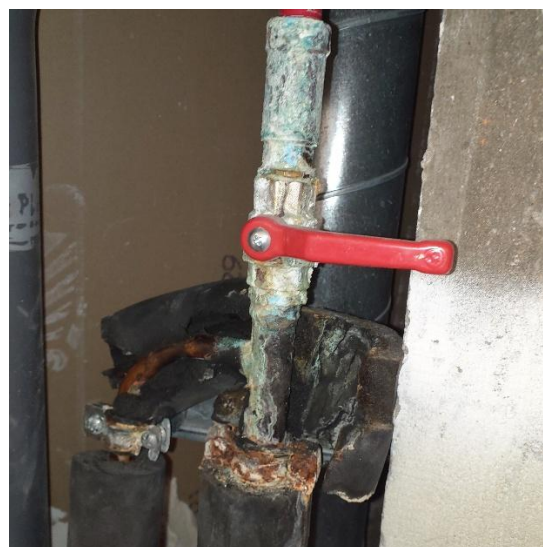
*Tête de colonne avec anti-bélier et purgeur oxydé*

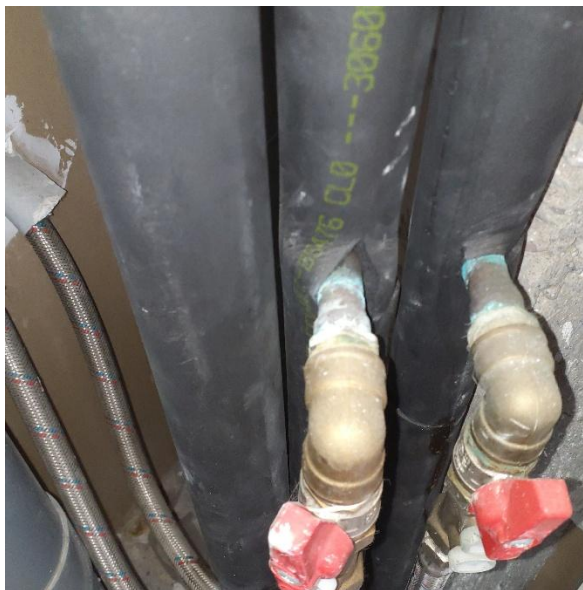
Il a été constaté des fuites lors de la visite de diagnostic. Cependant, il a été mentionné par le mainteneur des fuites récurrentes au niveau des raccords cuivre.

*Piquages terminaux oxydés et fuyards.*

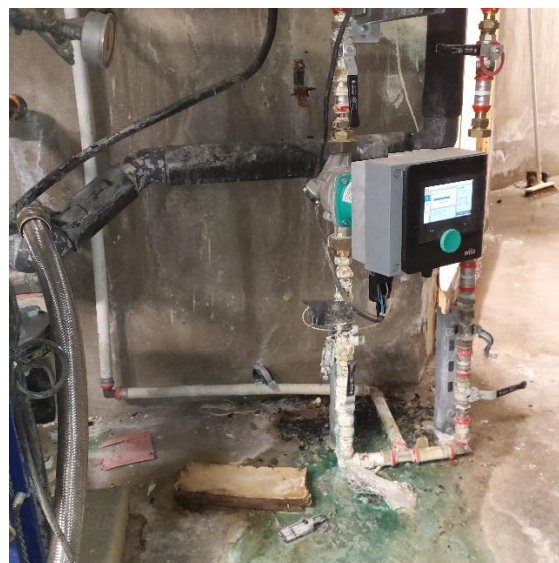
*Pompe bouclage ECS oxydée et fuyarde.*

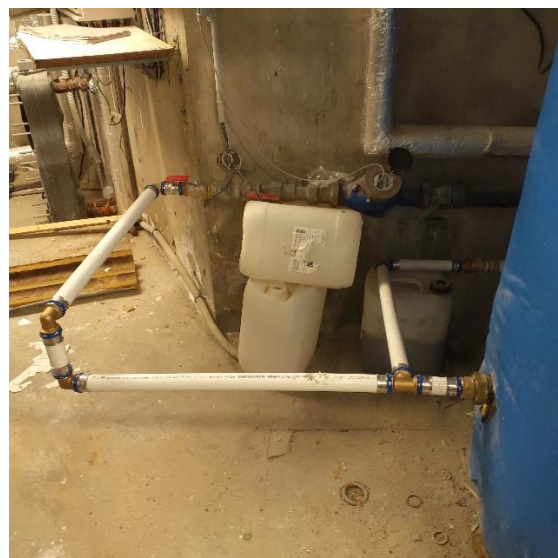
*Supportage de tubes ECS par des « bidons ».*

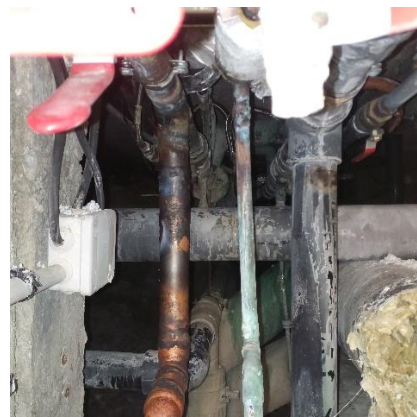
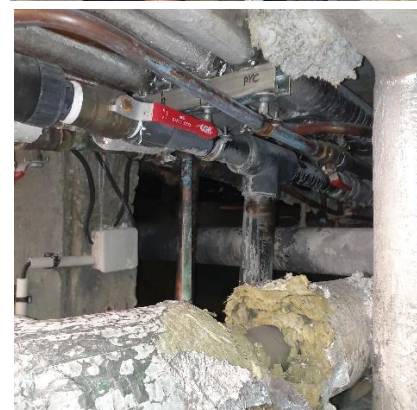
Ces réseaux horizontaux en cuivre et PVC pression sont vétustes le calorifuge est ancien ou absent.

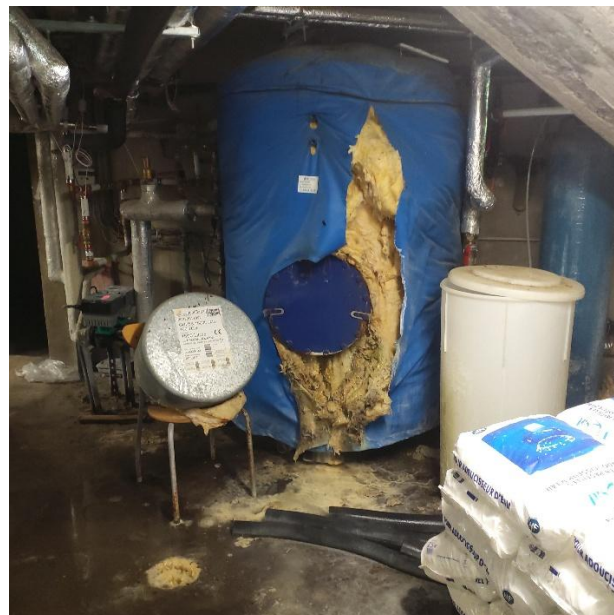
*Fuite d'un litre minute sur ballon ECS*

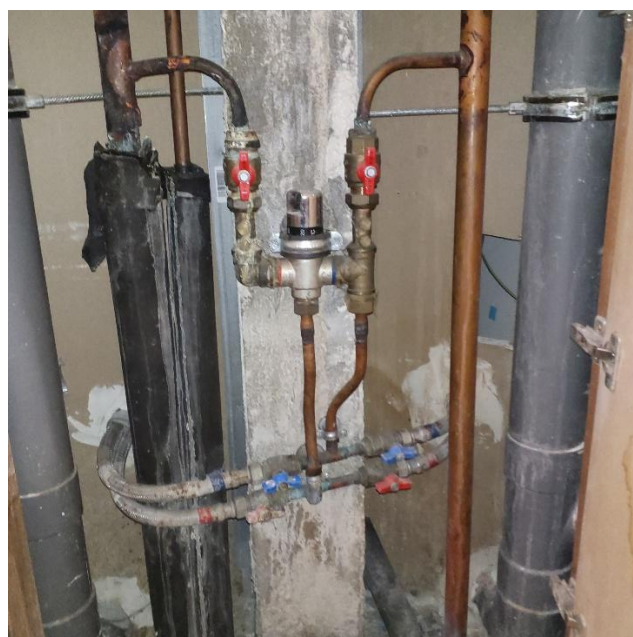
*Colonnes -Colliers et calorifuge absent et oxydation avancée générale des tubes et vannes.*

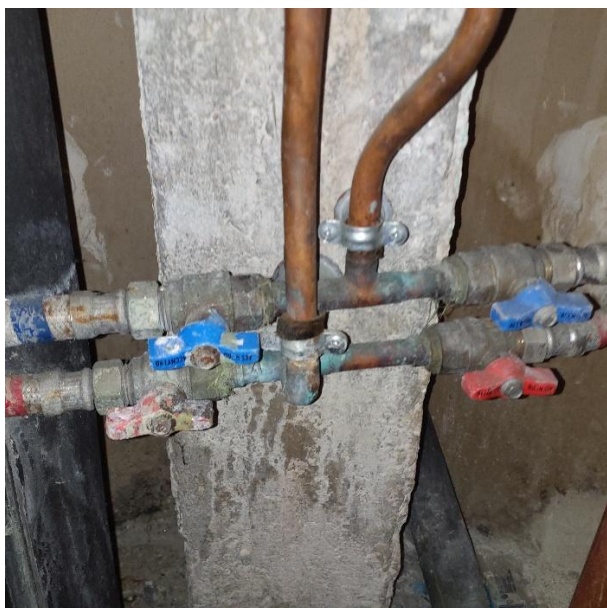
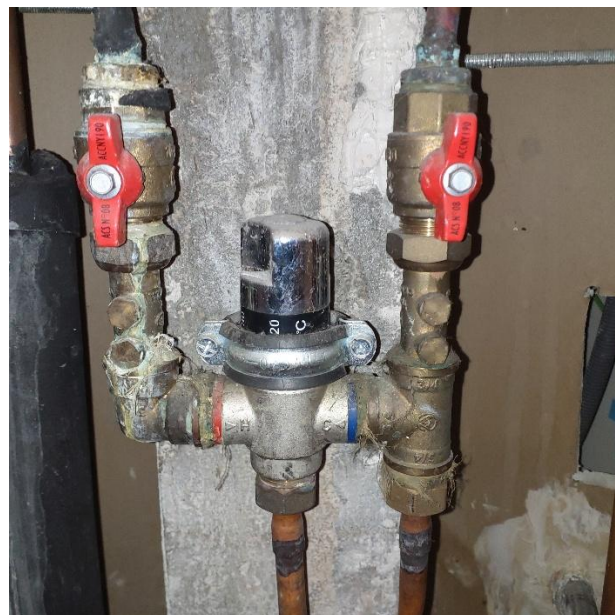
*Piquages terminaux avec oxydation avancée générale des tubes et vannes.*

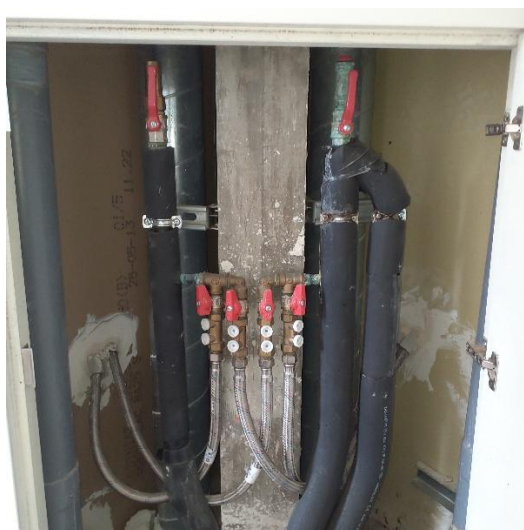
*Tête de colonne avec anti-bélier et purgeur oxydé*

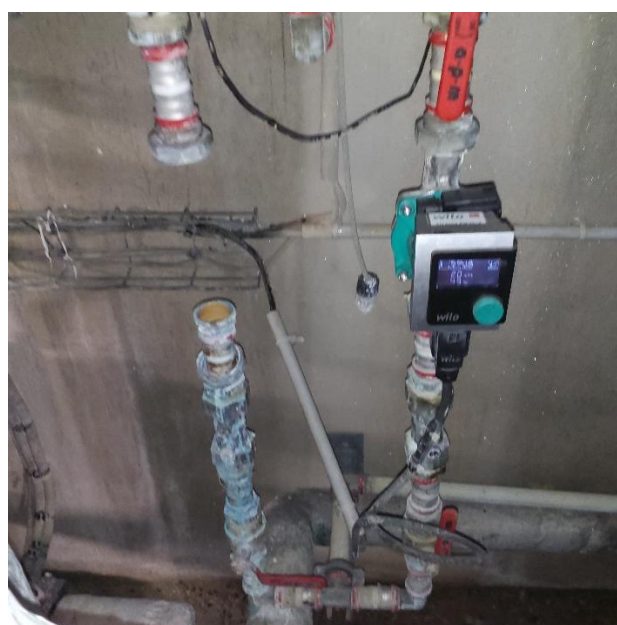
*Echangeur et pompe de bouclage oxydés avec fuites.*

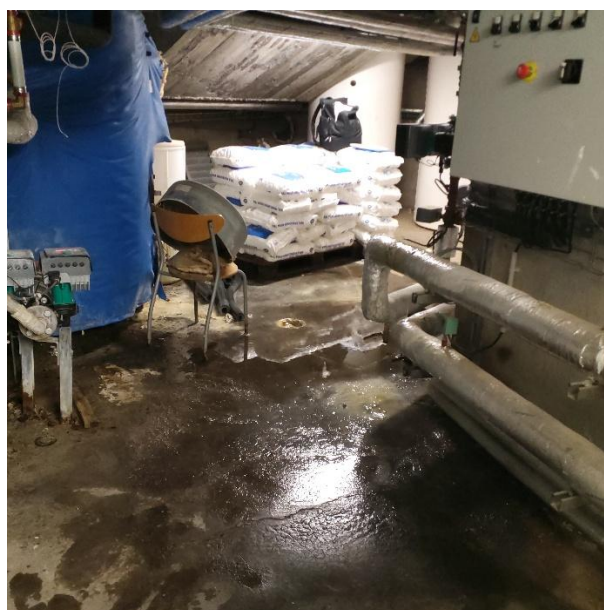
*Ballon ECS avec fuites.*

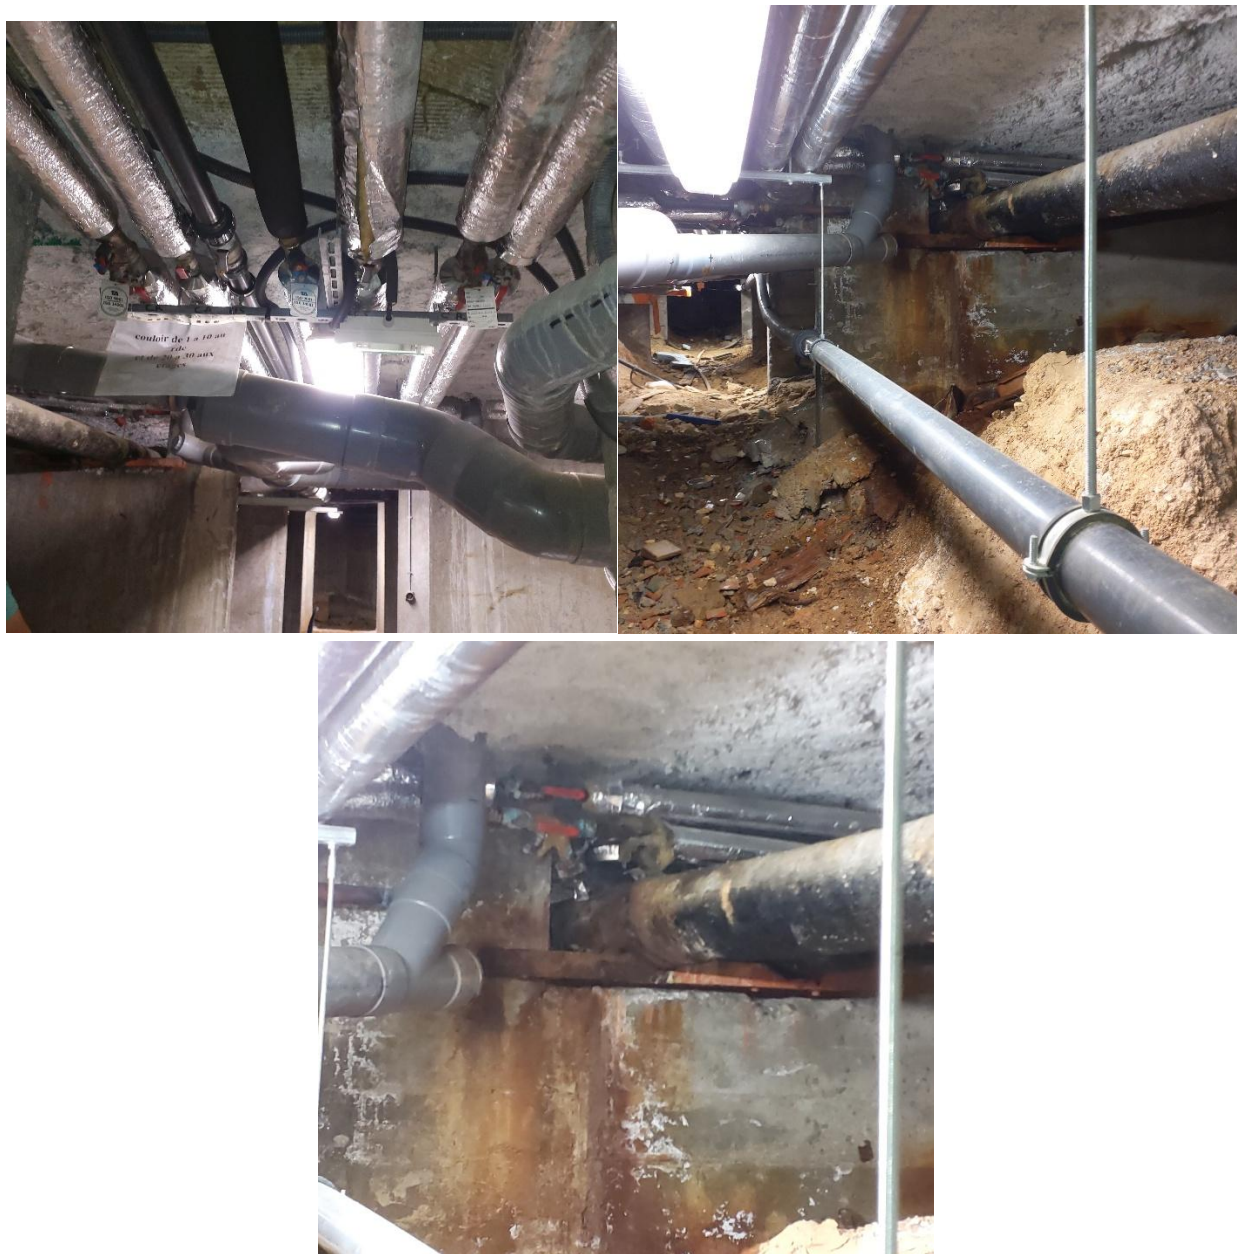
*Réseaux ECS et bouclage en vide sanitaire oxydés avec fuites.*

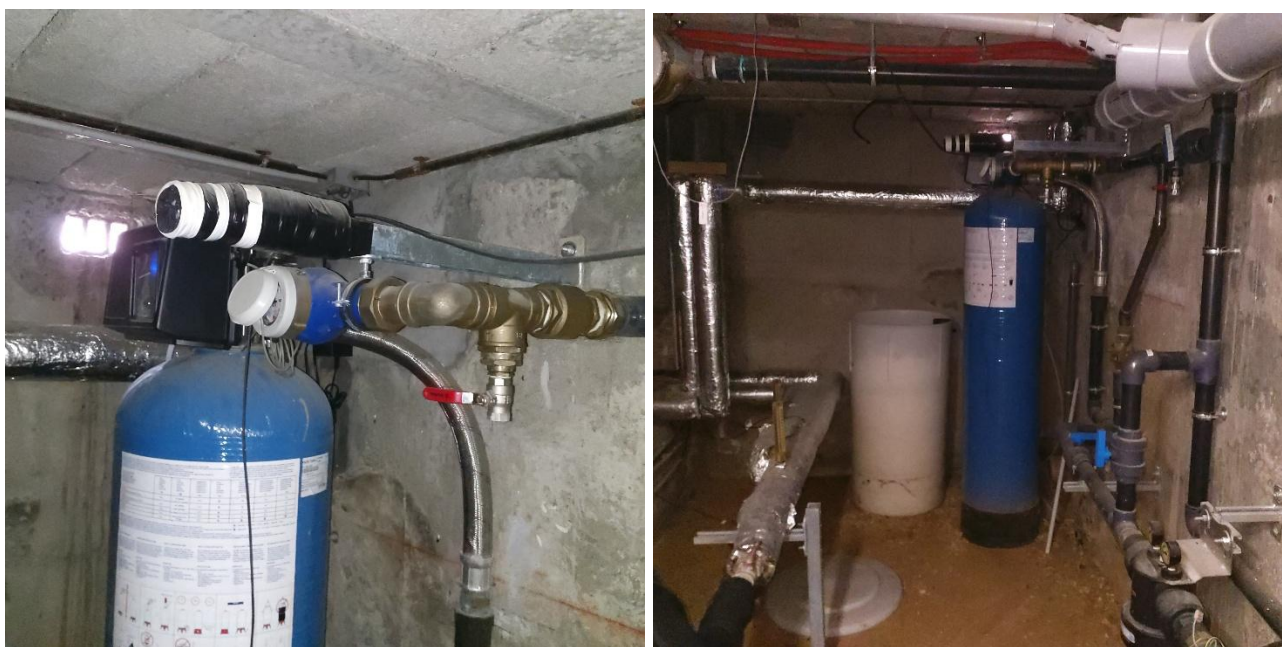
*Adoucisseur hors service.*

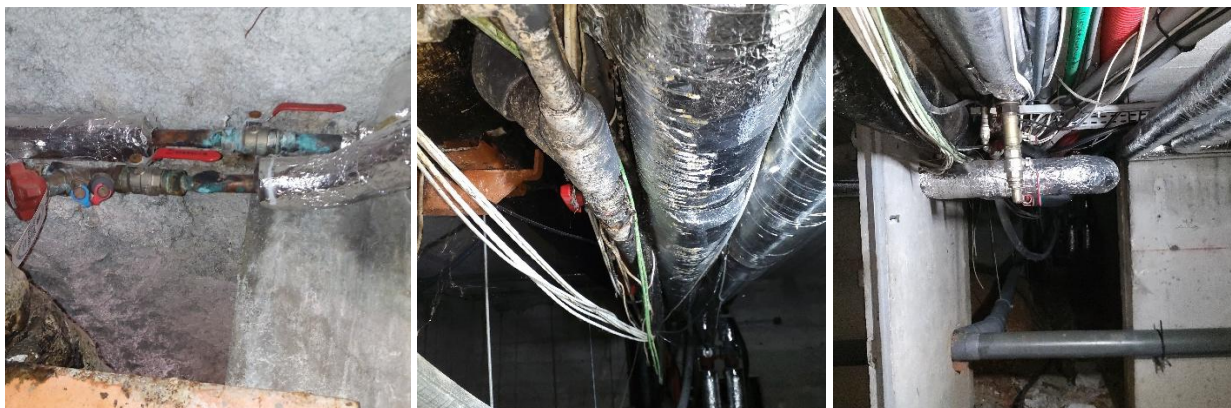
***Pieds de colonnes en vide sanitaire-en cuivre oxydé-sans calorifuge.  
Vannes d'isolement dégradées et présence de fuites récurrentes.***

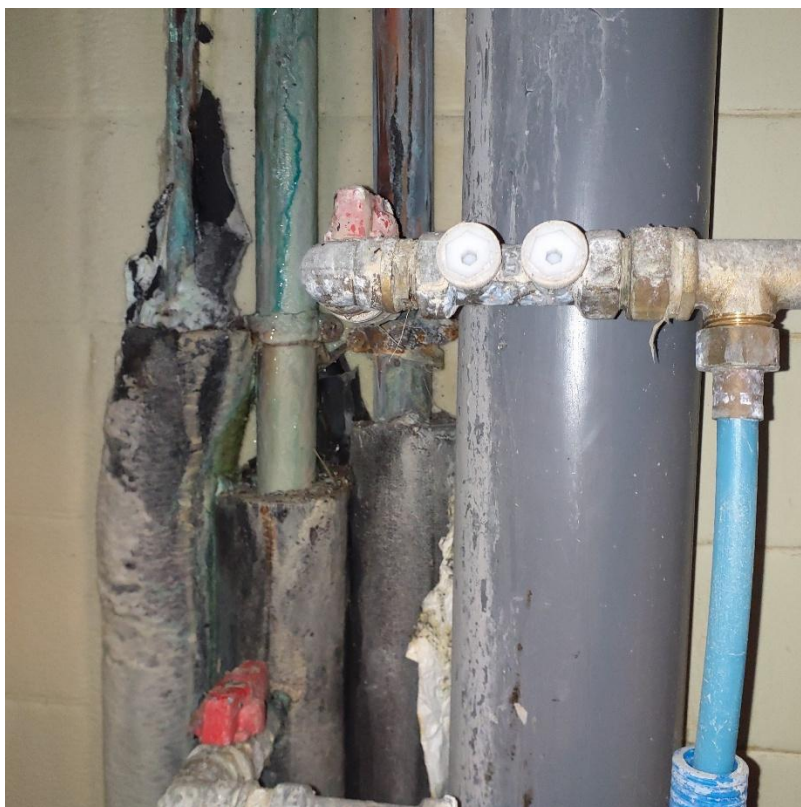
*Piquages terminaux avec oxydation avancée générale des tubes et vannes.*

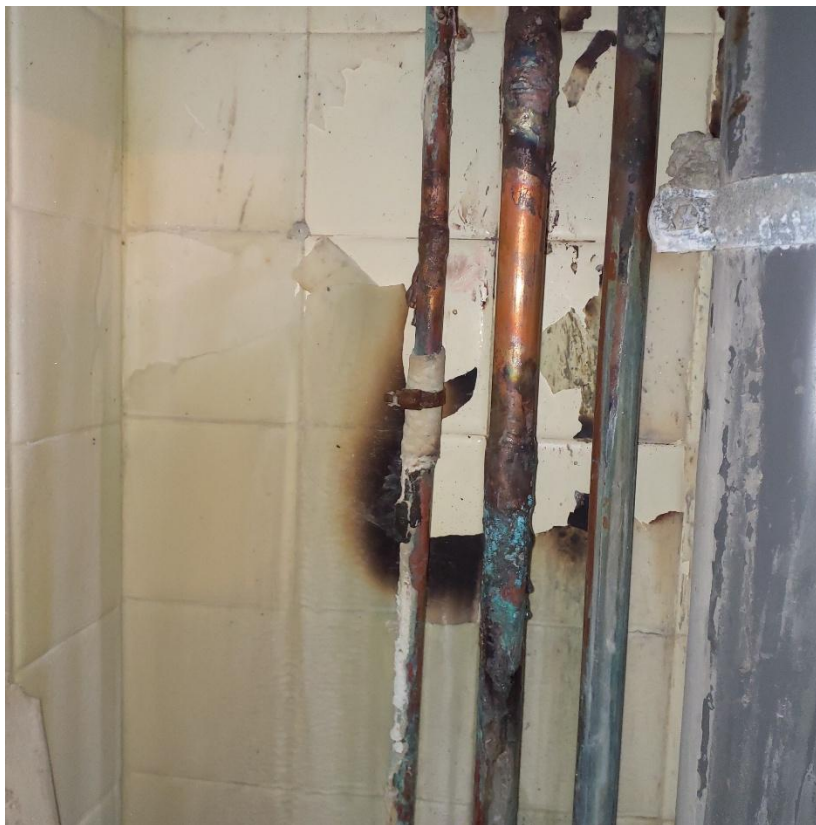
*Colonnes avec fuites. Les tubes cuivre sont piqués*

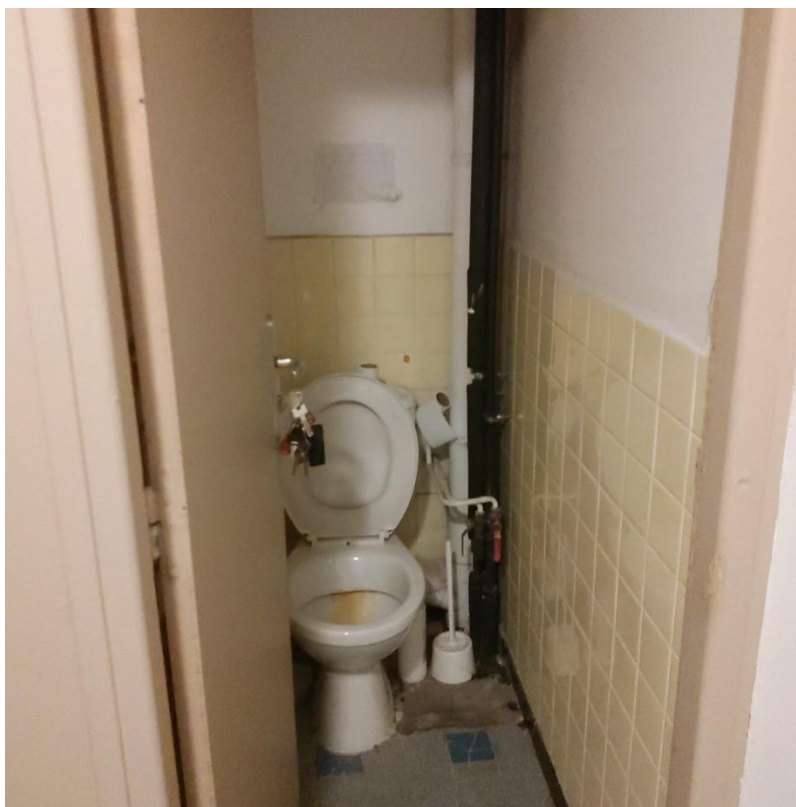
*Colonnes avec fuites. Vétusté des équipements*

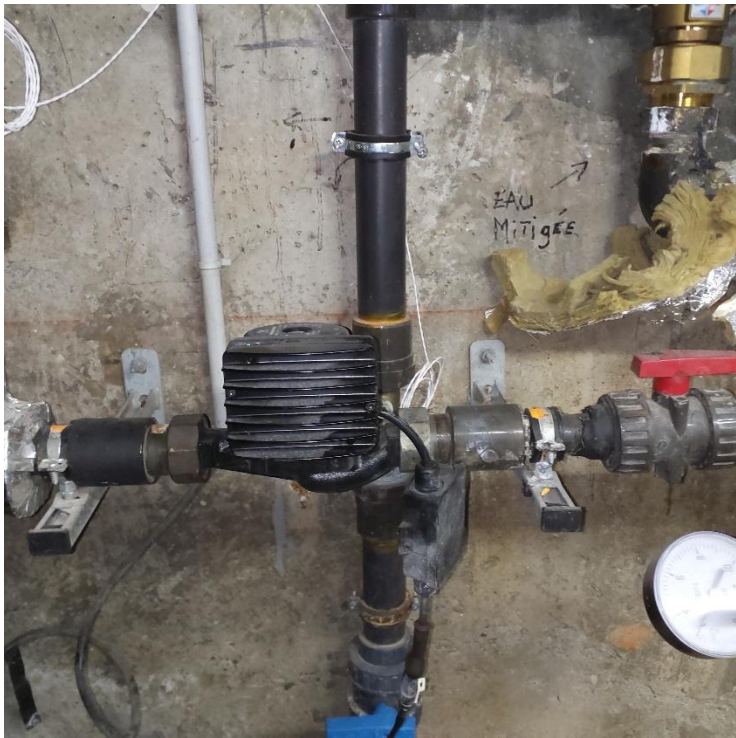
*Pompe de bouclage récente sur réseau vétuste*

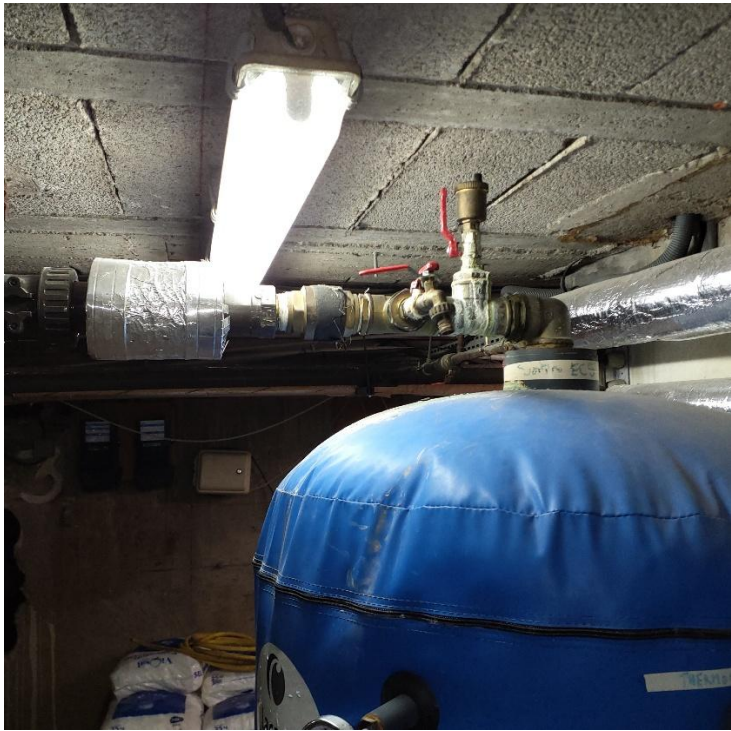
*Présence de fuite et oxydation sur départ ECS*

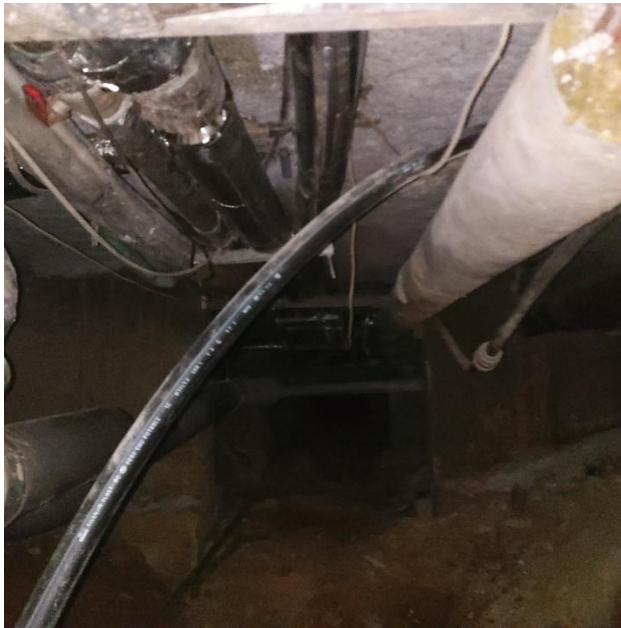
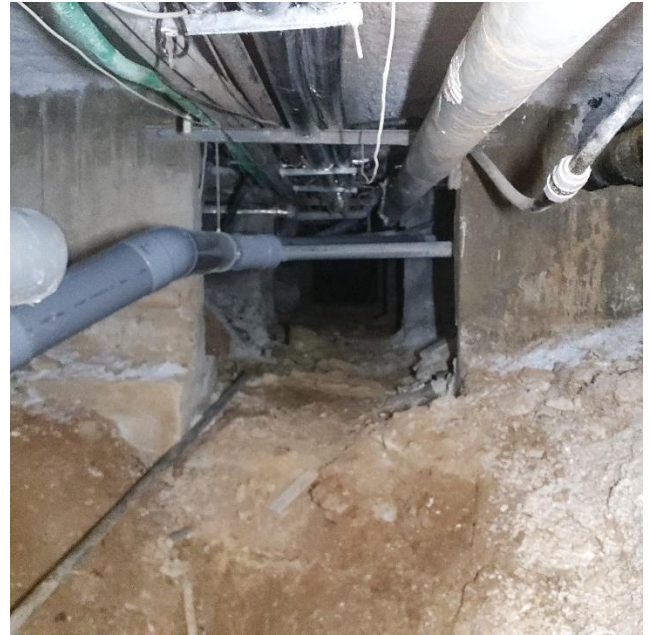
*Vannes d'isolement dégradées et présence de fuites récurrentes.*

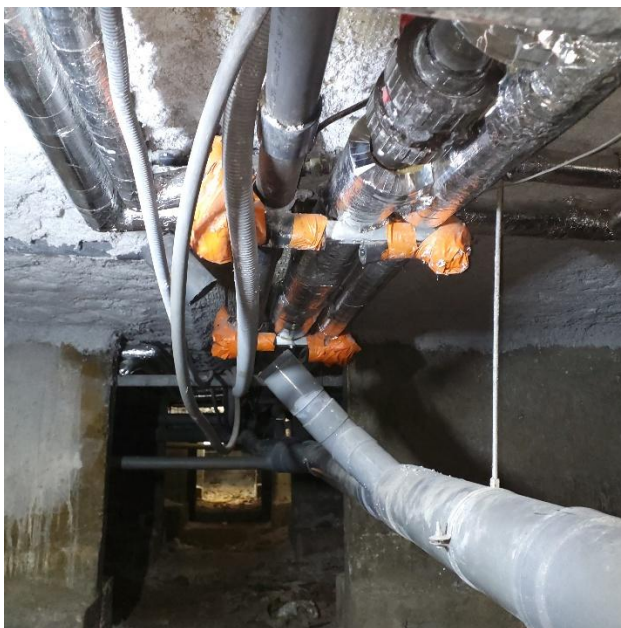
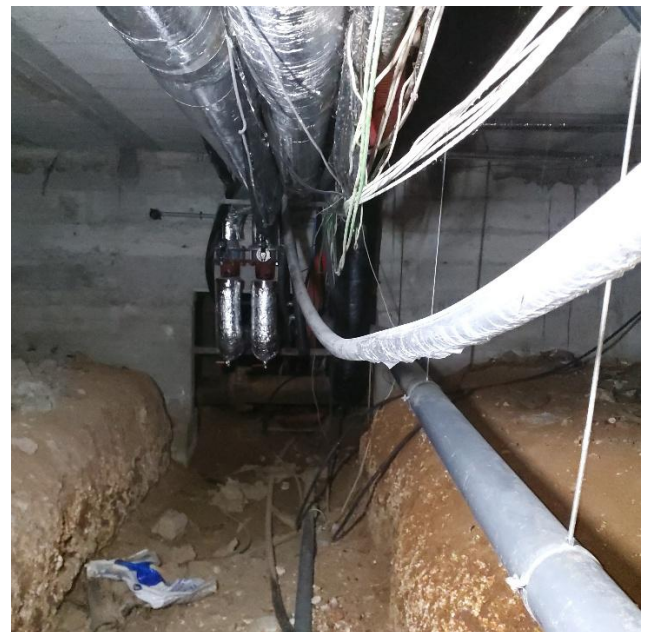
Ces réseaux horizontaux en PVC-Pression sont fuyards le calorifuge est ancien ou absent.

*Réseaux EFS, ECS et bouclage en vide sanitaire avec présence de fuites récurrentes.*
