Diagnostic et analyse des réseaux d'Eau Chaude Sanitaire  
et d'Eau Froide Sanitaire du site de la Colombière

08/06/2026

# Diagnostic « La Colombière » – Crous Occitanie

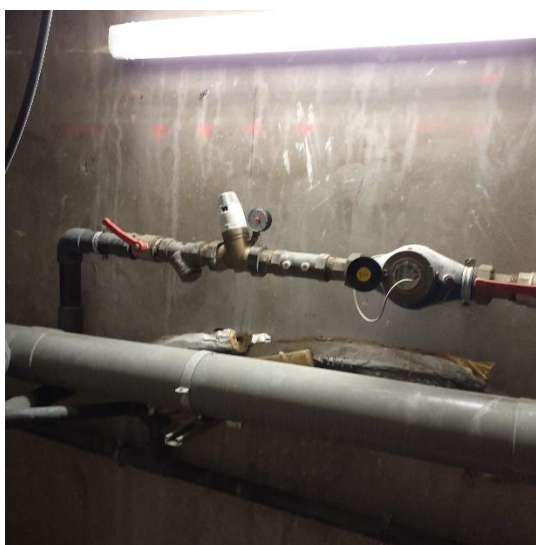
Le réseau général en aval du compteur est en PCV Pression DN 50 et ne dispose pas de disconnecteur. L'adoucisseur qui est hors service. Le calorifuge sur les réseaux est moyen et manquant sur certains tronçons.

*Arrivée AEP en SST au sous-sol du bâtiment 2*

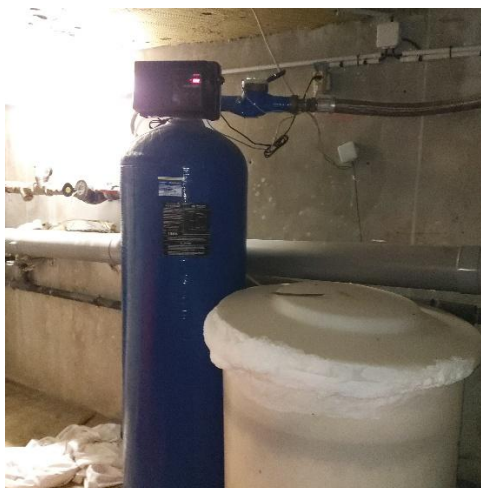
*Adoucisseur hors service -Bac à sel saturé.*

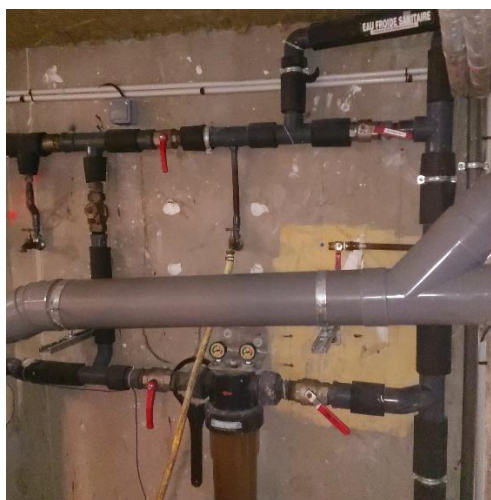
*Panoplie de l'adoucisseur hors service.*

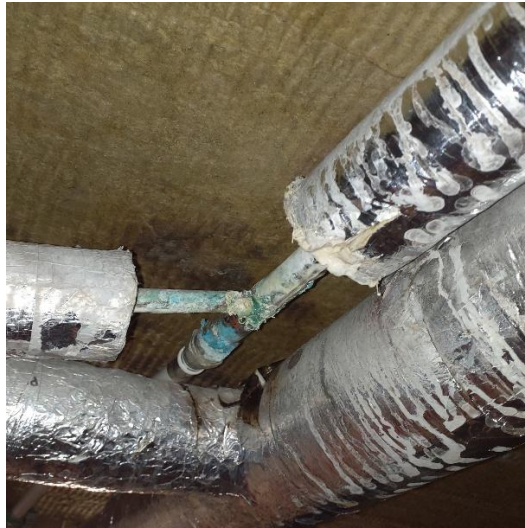
*Tubes-cuivre oxydé à cause des fuites récurrentes.*

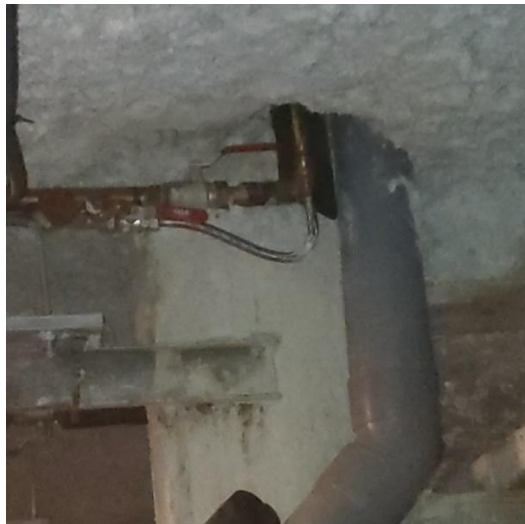
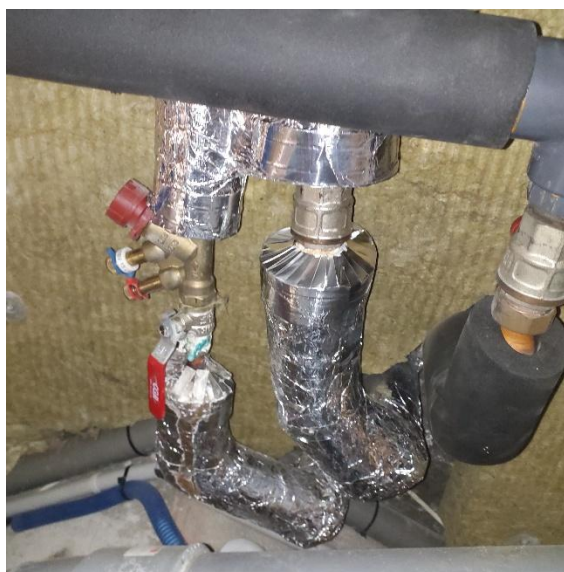
Les colonnes de Bouclage sont équipées de vannes d'équilibrage la plupart sont oxydées et non manœuvrables. Pas de vanne de purge.

*Pieds de colonnes en vide sanitaire-Vannes oxydées.*

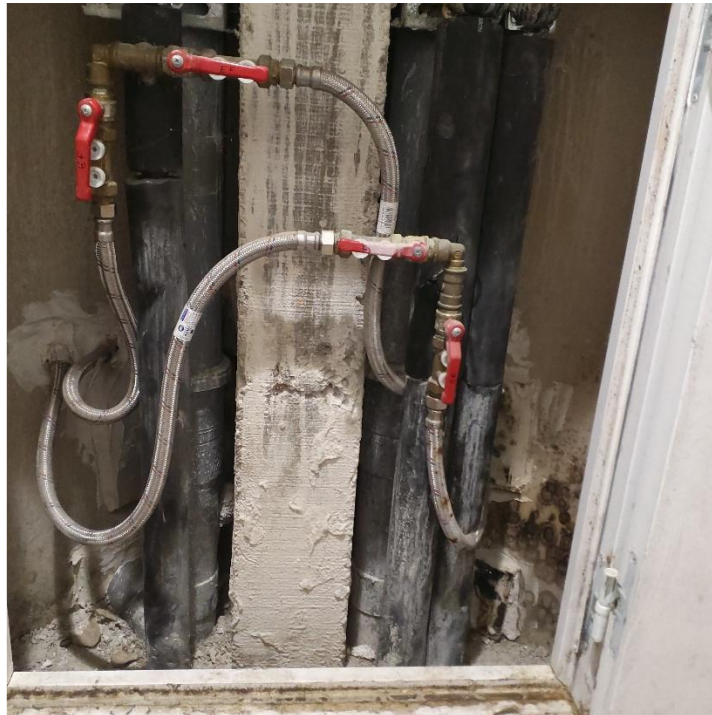
*Pieds de colonnes en RdC-Colliers et Vannes oxydés. Oxydation avancée générale pour les tubes cuivre.  
Traces importantes de fuites.*

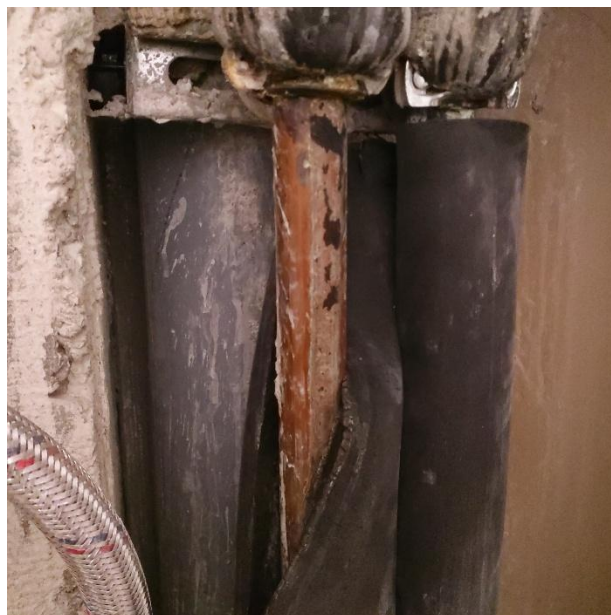
*Pieds de colonnes en RdC-Colliers rouillés et cuivre oxydé.*

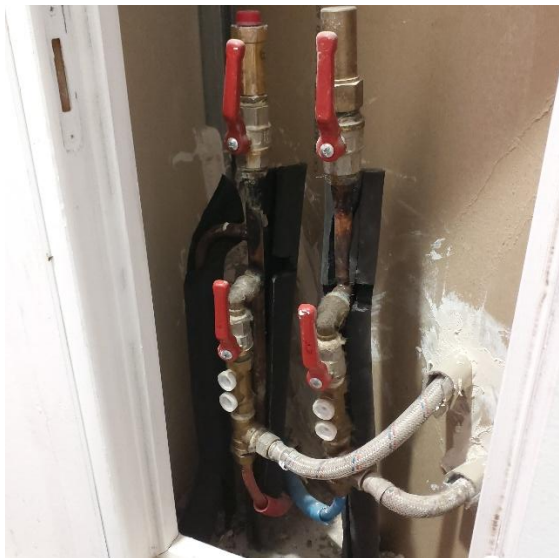
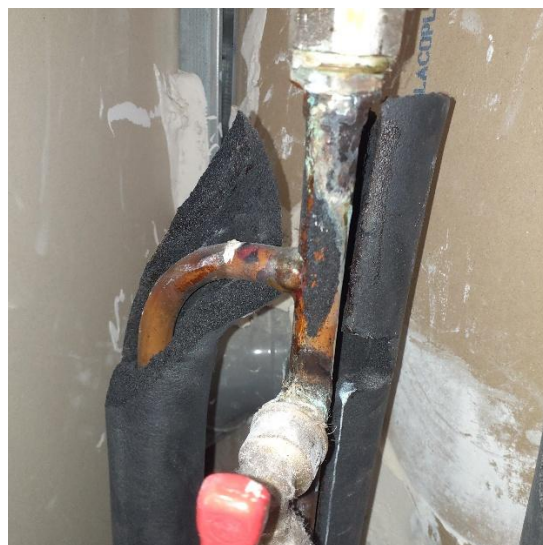
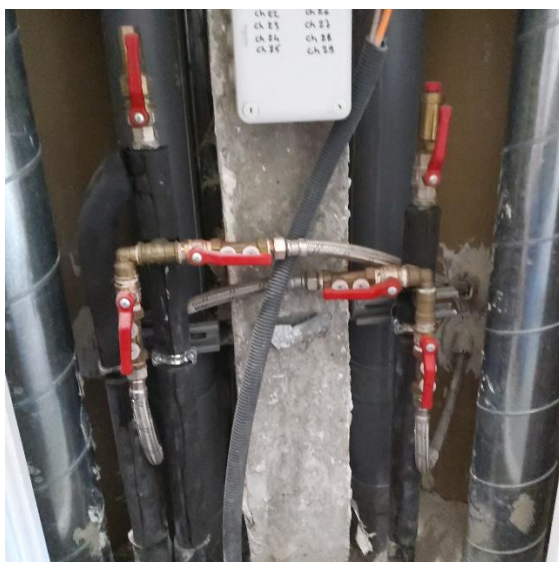
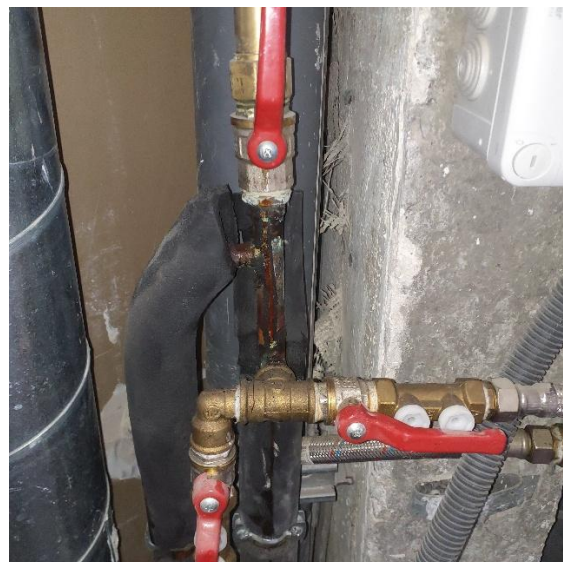
### *Piquages terminaux*

Il n'a pas été constaté de fuite lors de la visite de diagnostic. Cependant, il a été mentionné par le mainteneur des fuites récurrentes au niveau des raccords cuivre sur toutes les colonnes.

Chaque piquage est équipé d'une vanne d'arrêt papillon (vieillissant) et oxydé. Cependant, il existe des clapets anti-retour et mitigeur mais pas pour toutes les gaines.

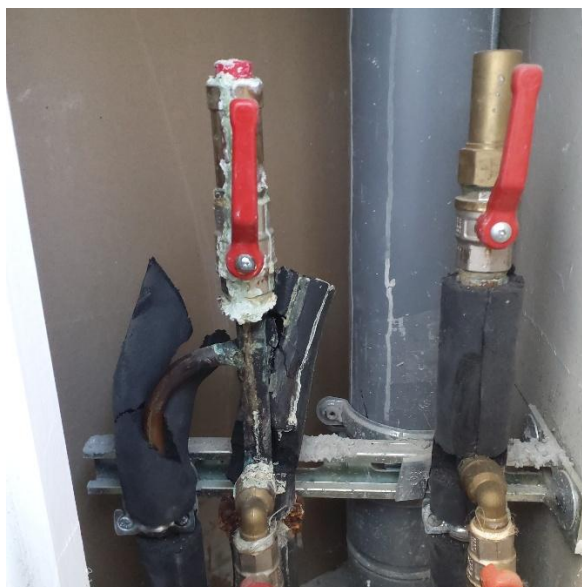
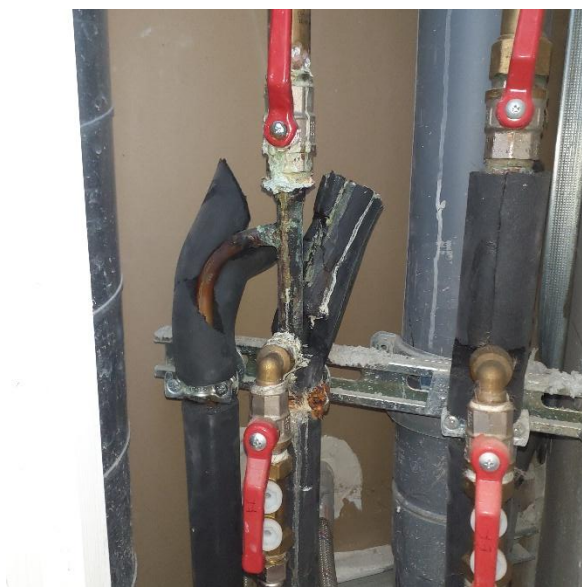
*Tête de colonne avec anti-bélier et purgeur*

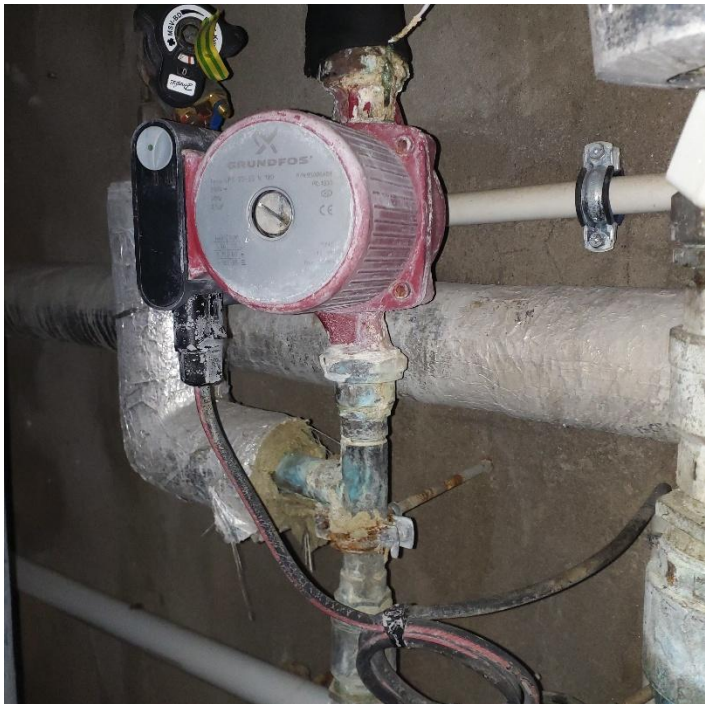
La pompe de bouclage est présente des fuites et est fortement oxydée.

*Pompe de bouclage ECS en mauvais état.*

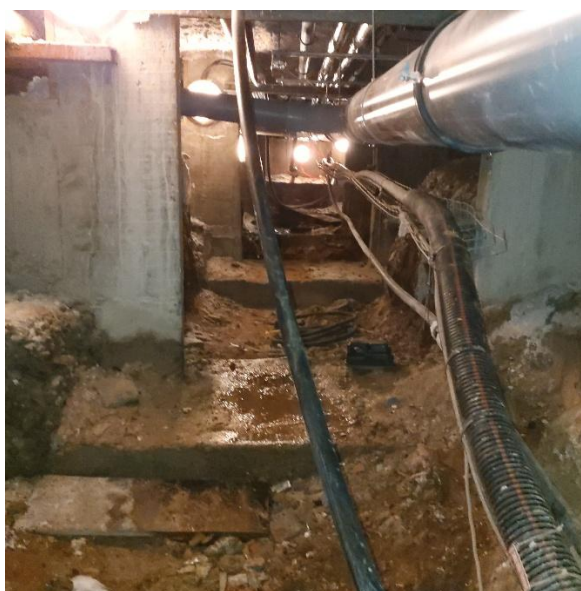
Ces réseaux horizontaux en cuivre sont vétustes et présentent des fuites très importantes le calorifuge est ancien.

*Présence de fuites très importantes sur les réseaux ECS en vide sanitaire.*

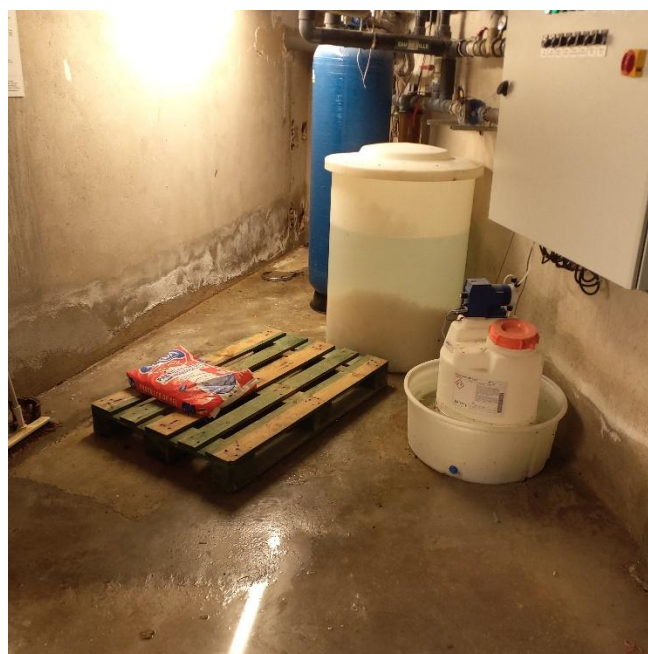
*Fuites importantes au sous-sol du bâtiment 4*

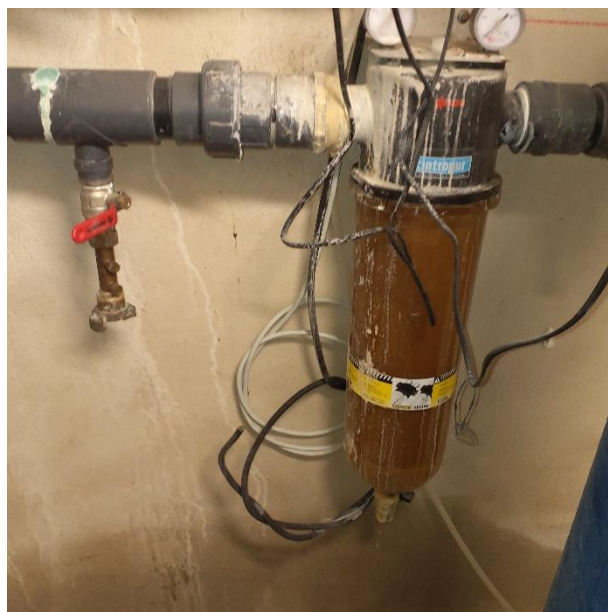
Le réseau général en aval du compteur est en PCV Pression DN 50 et ne dispose pas de disconnecteur. Une fuite est identifiée au niveau de l'adoucisseur qui est hors service. Le calorifuge sur les réseaux est moyen et manquant sur certains tronçons.

*Adoucisseur hors service fuites sur raccords.*

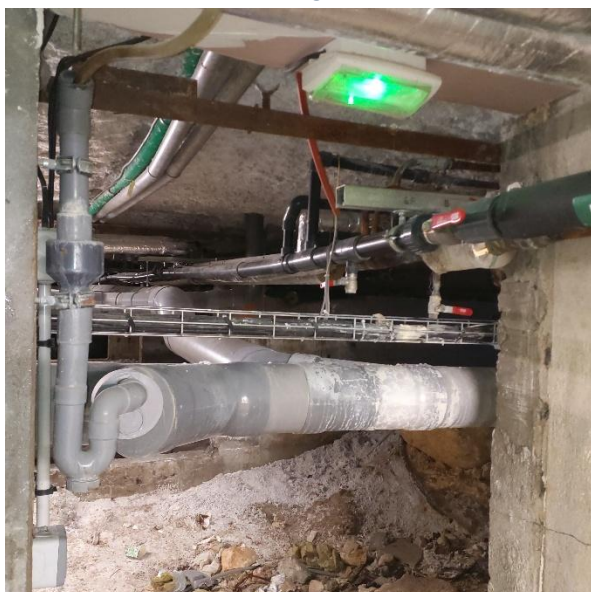
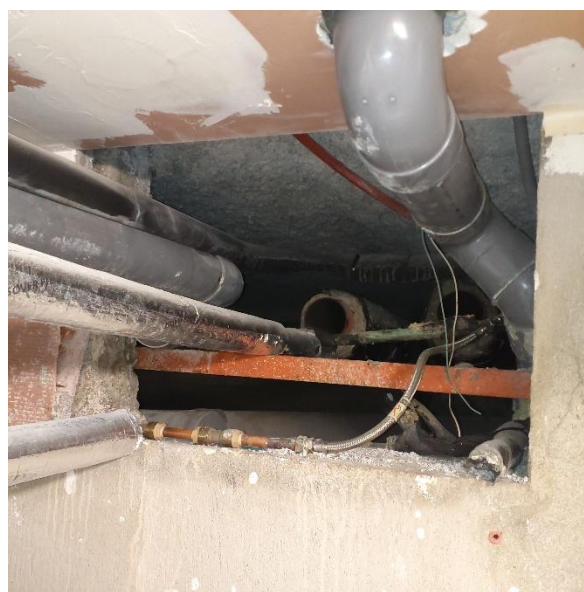
*Pieds de colonnes en vide sanitaire-Colliers absent-cuivre oxydé.*

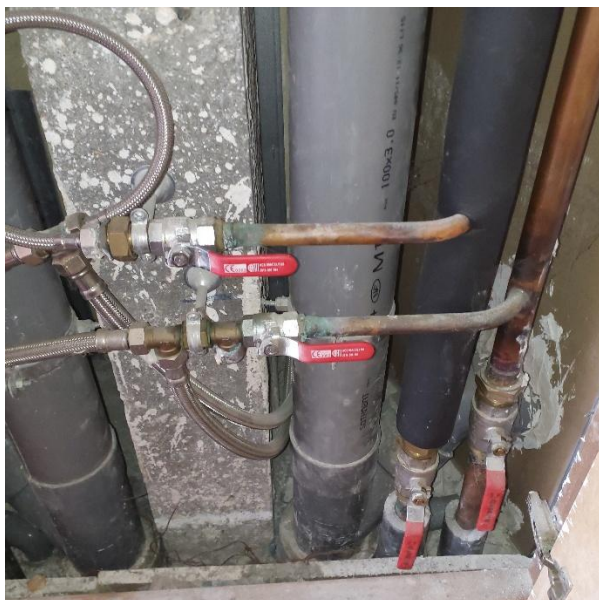
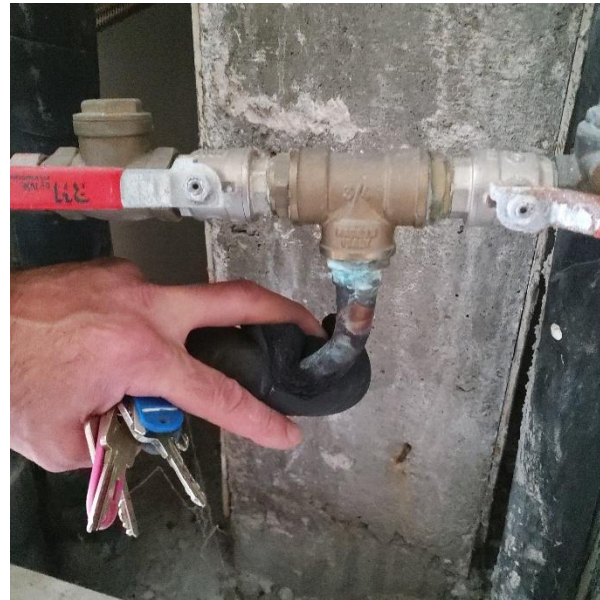
*Pieds de colonnes en RdC-Colliers absent-cuivre oxydé*

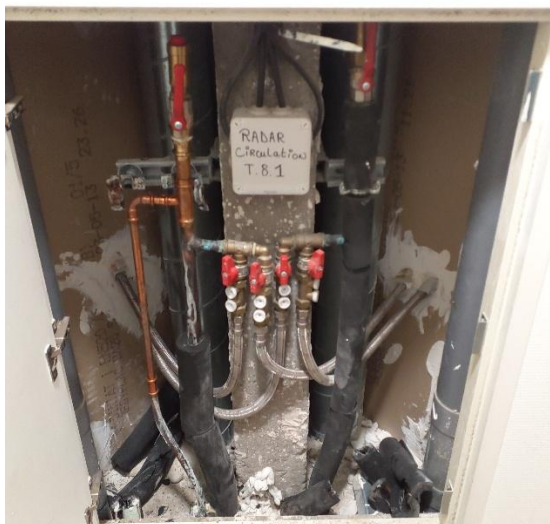
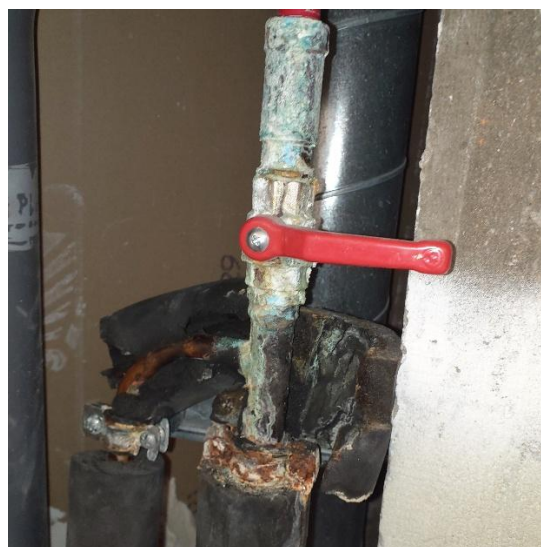
*Tête de colonne avec anti-bélier et purgeur oxydé*

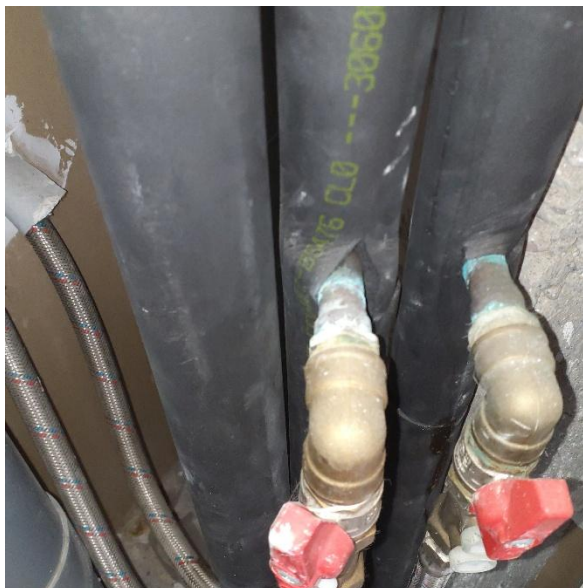
Il a été constaté des fuites lors de la visite de diagnostic. Cependant, il a été mentionné par le mainteneur des fuites récurrentes au niveau des raccords cuivre.

*Piquages terminaux oxydés et fuyards.*

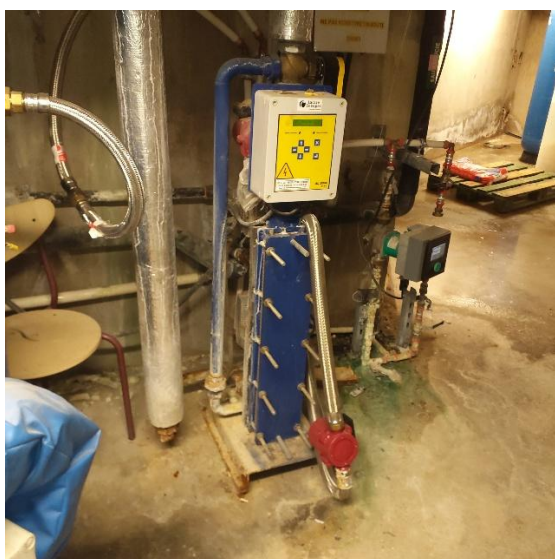
La production ECS du bâtiment 4 est assurée par un échangeur à plaque vétuste. Présence de fuites au niveau de la pompe de bouclage. Le calorifuge est ancien ou absent.

*Echangeur ECS oxydé et fuyard.*

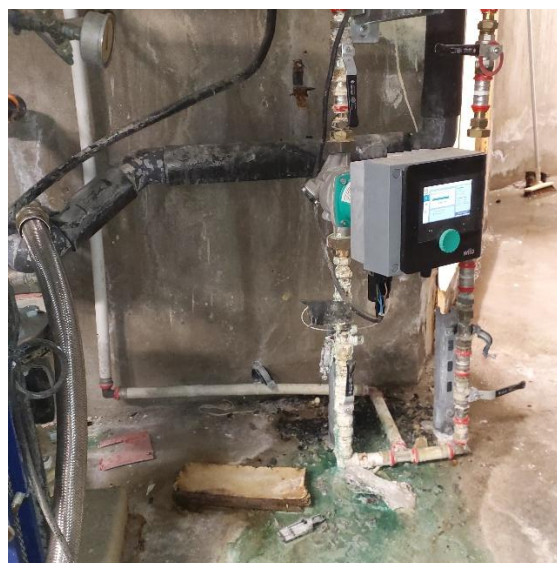
*Pompe bouclage ECS oxydée et fuyarde.*

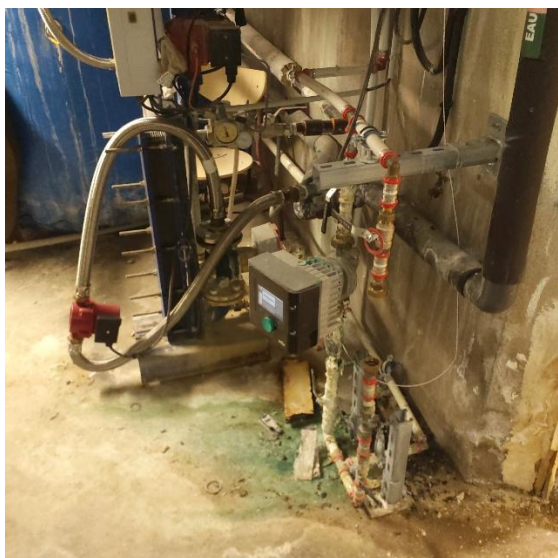
*Pompe bouclage ECS oxydée et fuyarde.*

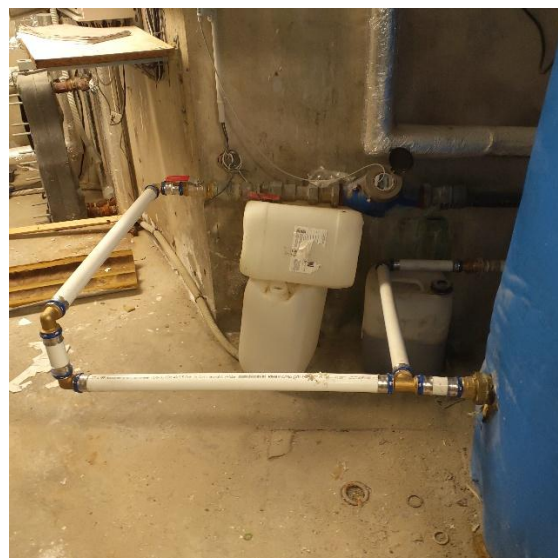
*Supportage de tubes ECS par des « bidons ».*

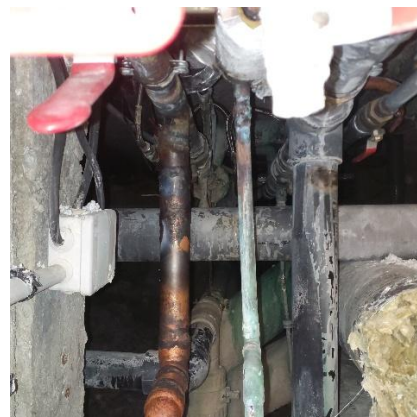
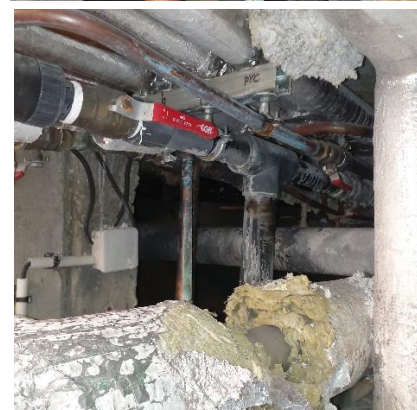
Ces réseaux horizontaux en cuivre et PVC pression sont vétustes le calorifuge est ancien ou absent.

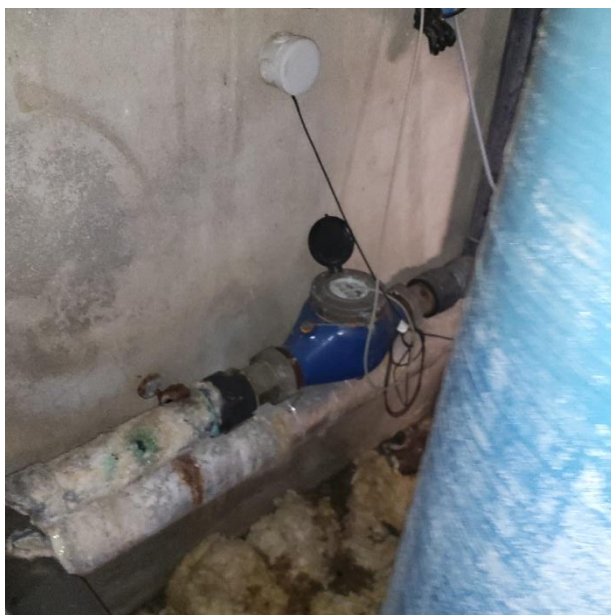
Le réseau général en aval du compteur ancien est en PVC Pression et dispose d'un disconnecteur. Une fuite est identifiée au niveau de l'adoucisseur qui est hors service. Le calorifuge sur les réseaux est moyen et manquant sur certains tronçons.

*Adoucisseur hors service fuites sur raccord.*

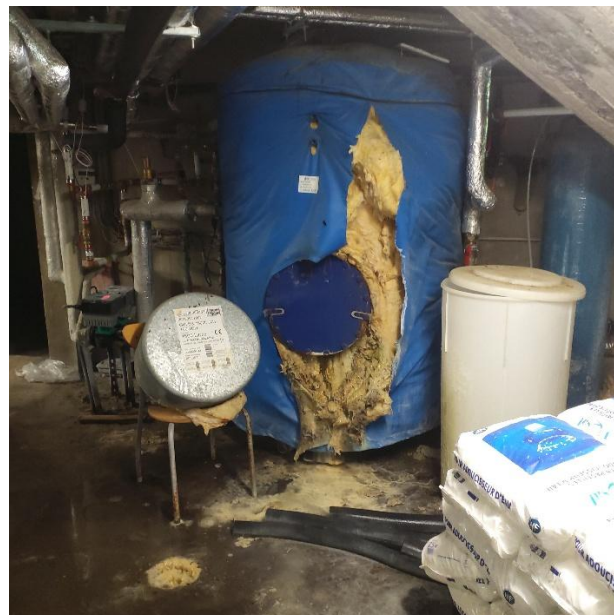
*Fuite d'un litre minute sur ballon ECS*

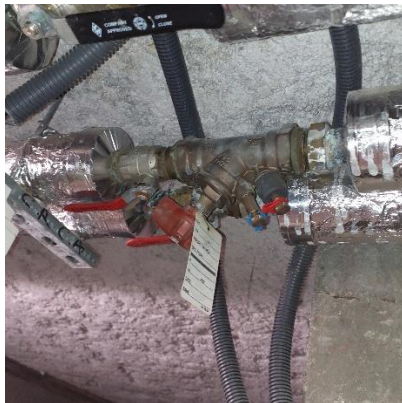
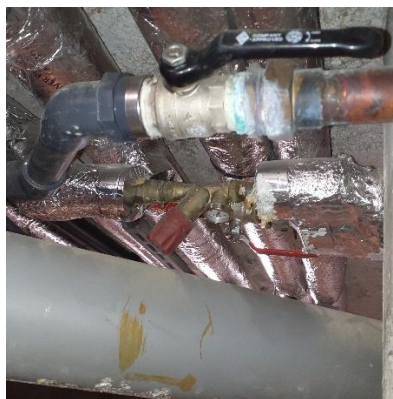
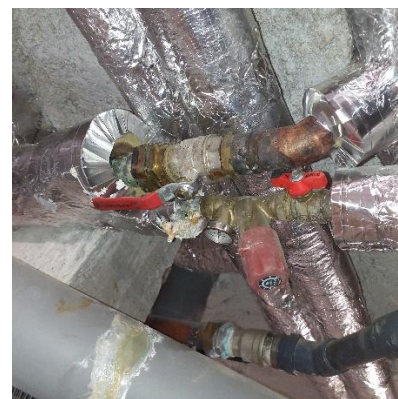
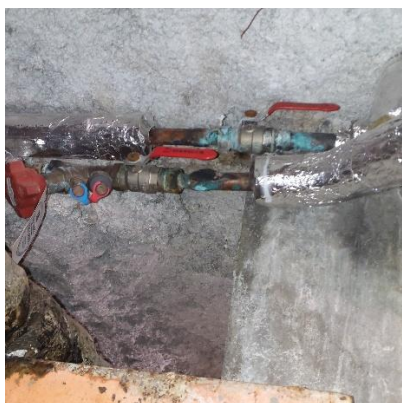
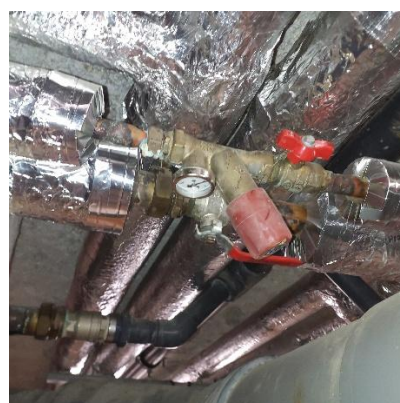
*Pieds de colonnes en vide sanitaire-en cuivre oxydé-sans calorifuge.*

*Vannes d'isolement dégradées et présence de fuites récurrentes.*

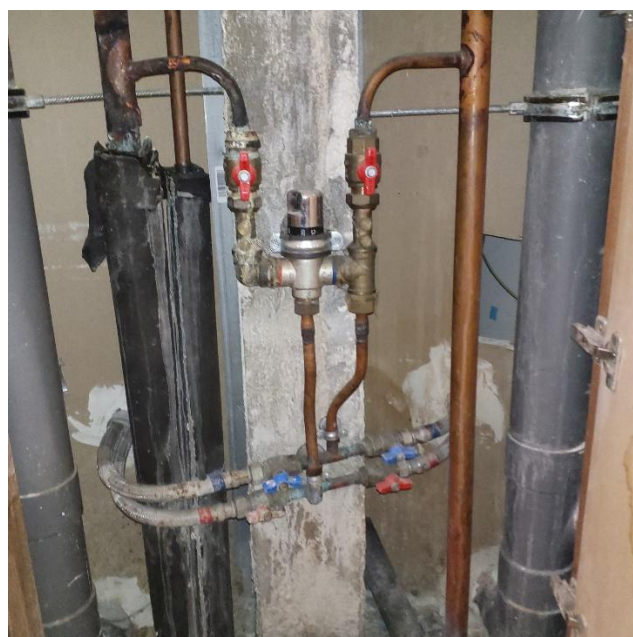
*Colonnes -Colliers et calorifuge absent et oxydation avancée générale des tubes et vannes.*

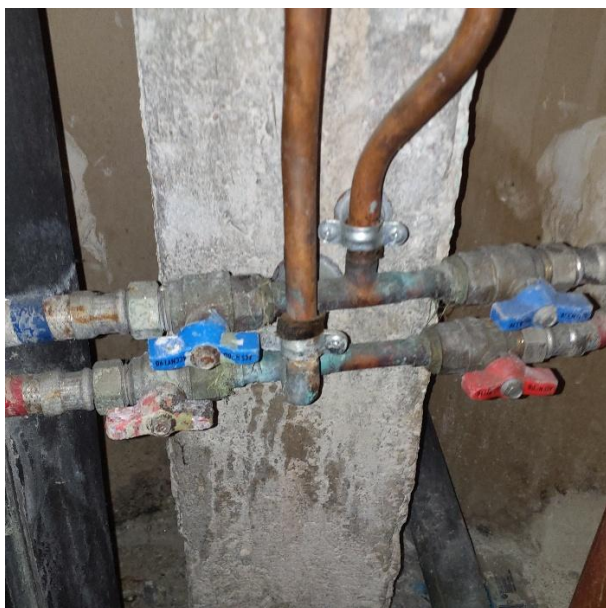
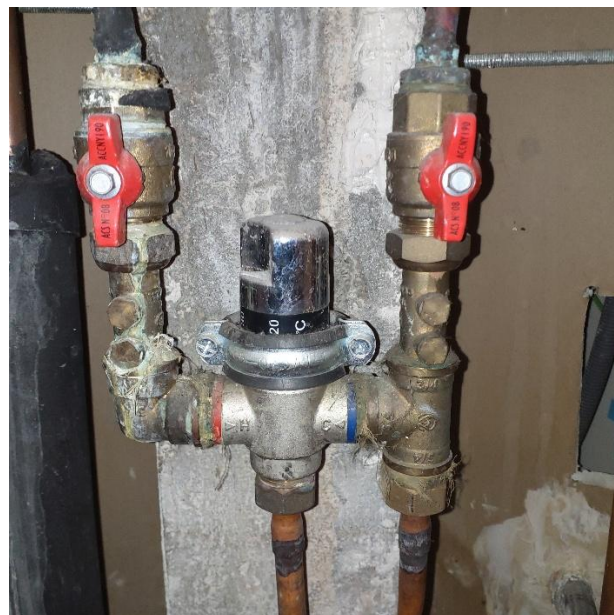
*Piquages terminaux avec oxydation avancée générale des tubes et vannes.*

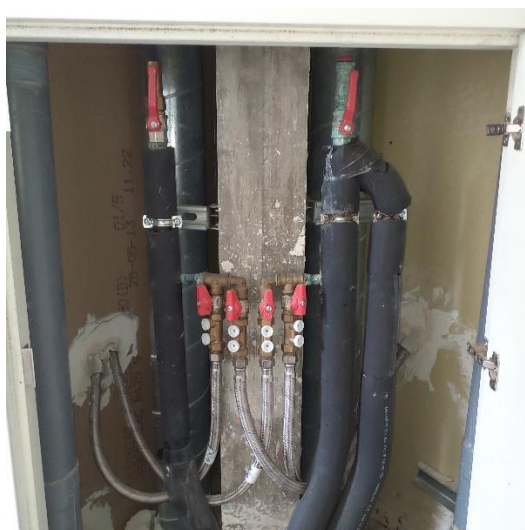
*Tête de colonne avec anti-bélier et purgeur oxydé*

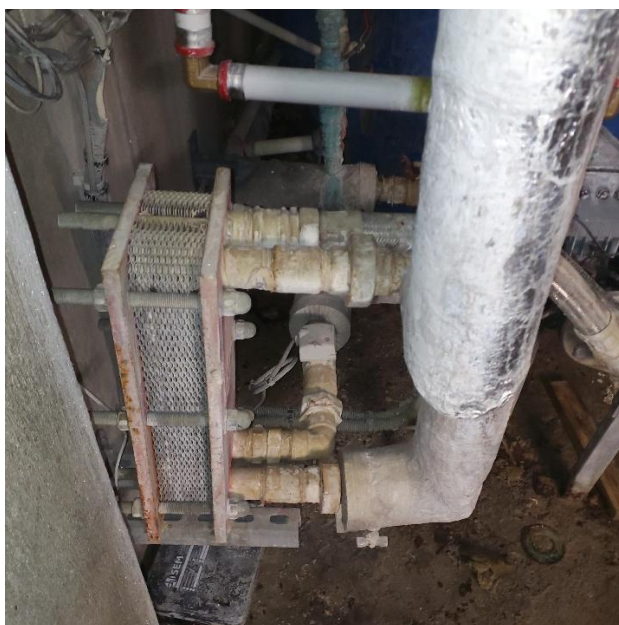
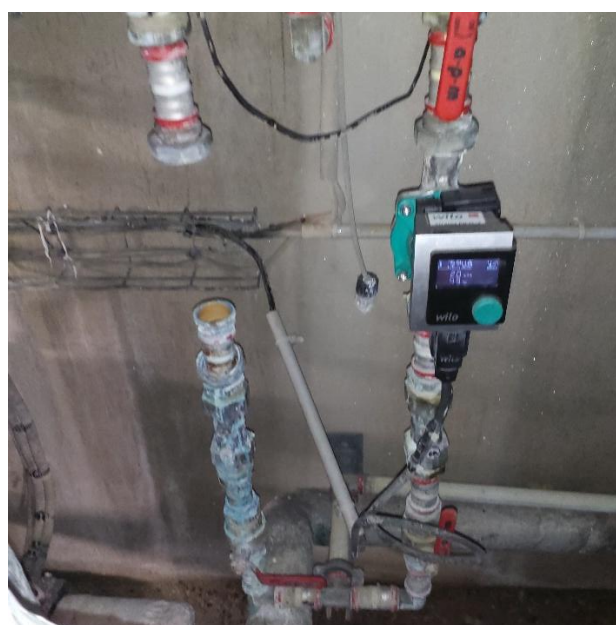
La production ECS du bâtiment 5 est assurée par un échangeur à plaque ECS intégrée en mauvais état. Les réseaux horizontaux en cuivre dont calorifuge est absent.

La pompe de bouclage est en mauvais état. Le calorifuge est ancien ou absent.

*Echangeur et pompe de bouclage oxydés avec fuites.*

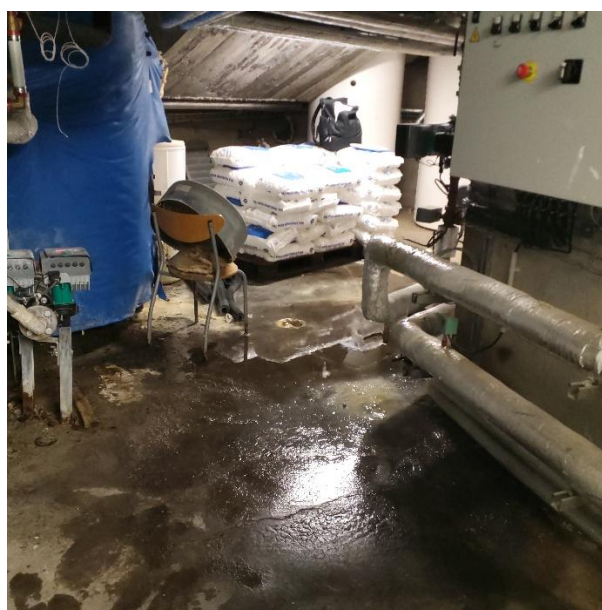
*Ballon ECS avec fuites.*

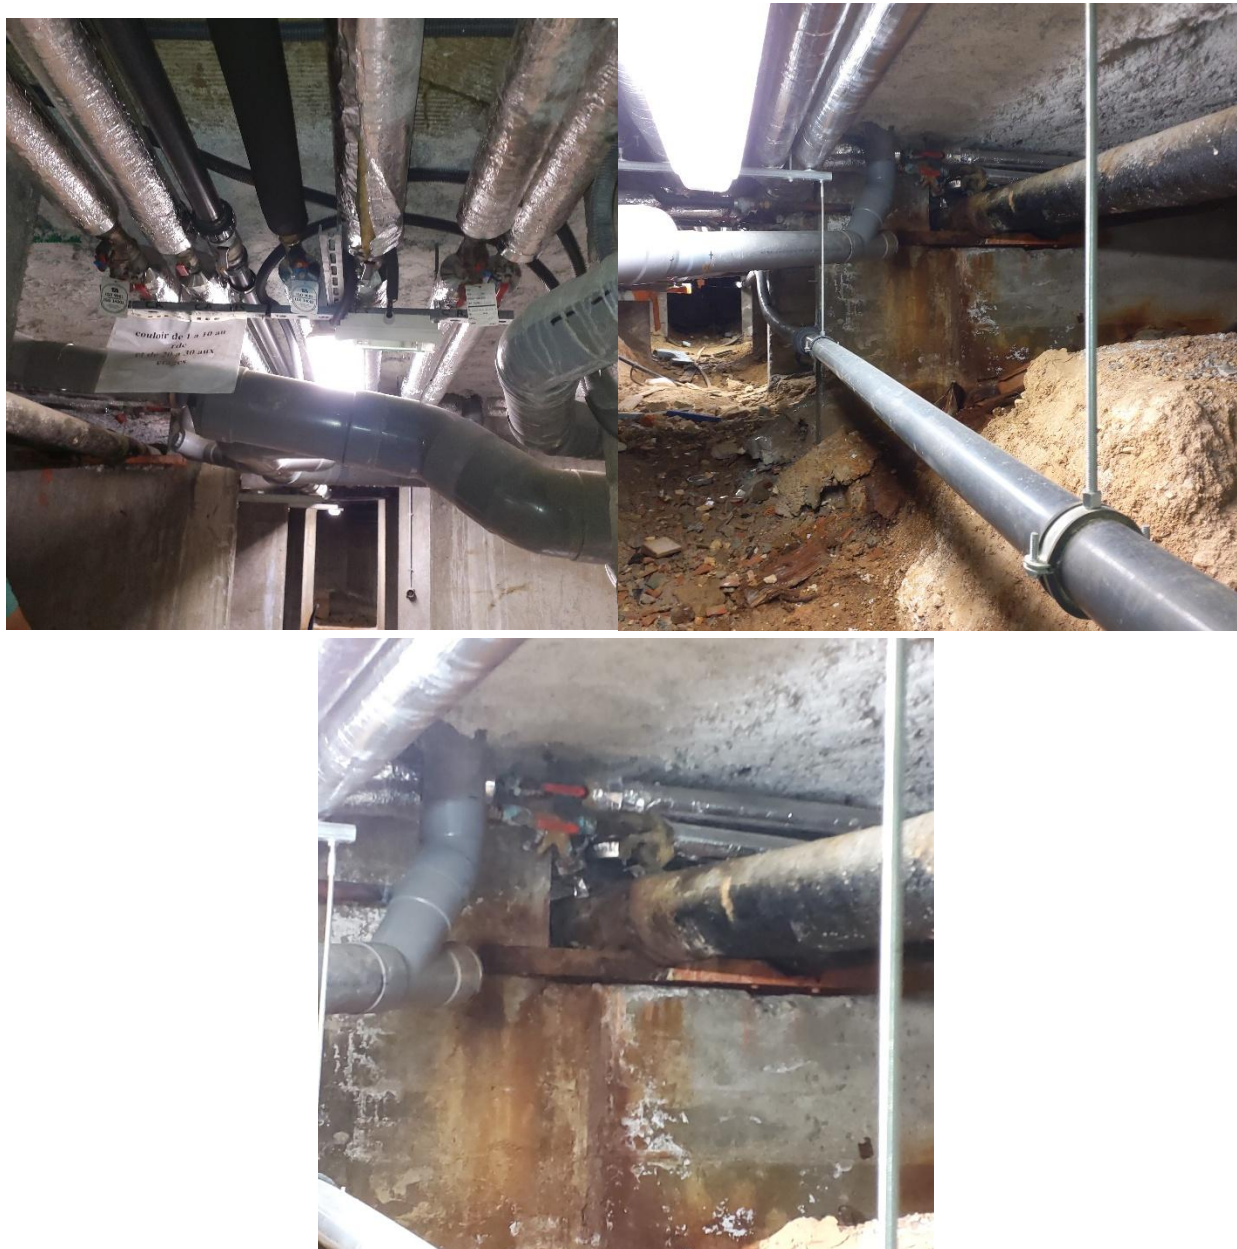
Ces réseaux horizontaux en cuivre sont fuyards le calorifuge est ancien ou absent.

*Réseaux ECS et bouclage en vide sanitaire oxydés avec fuites.*

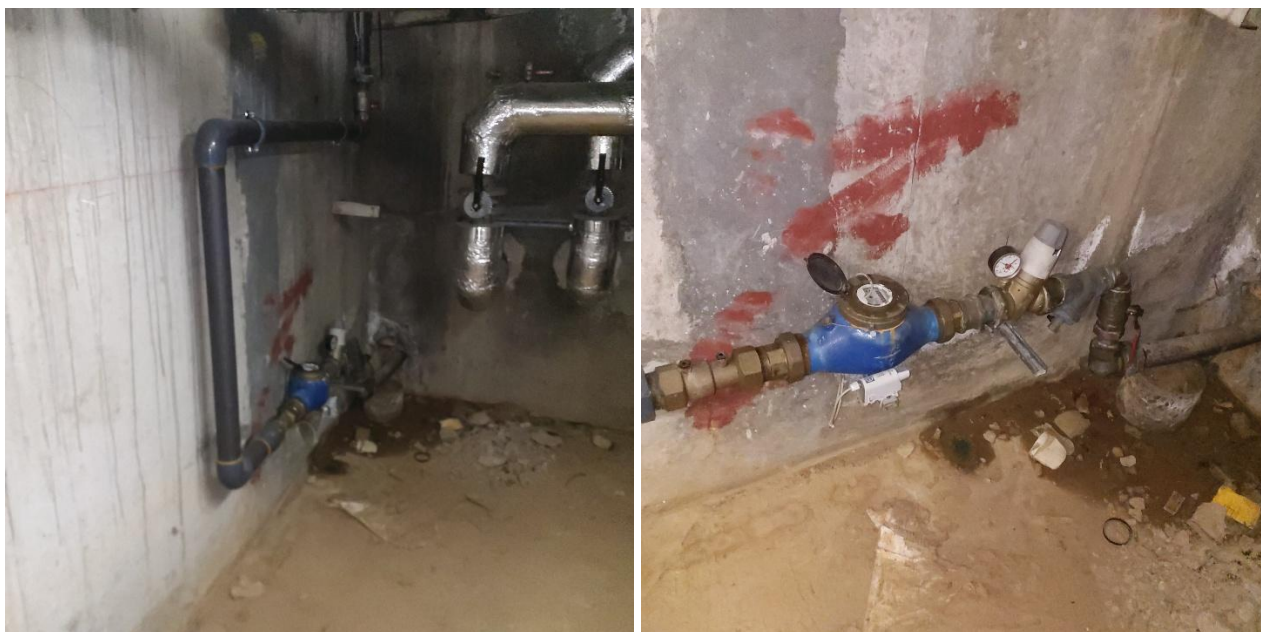
*Panoplie AEP au sous-sol du bâtiment 7*

Le réseau général en aval du compteur ancien est en PVC Pression et dispose pas d'un disconnecteur. Une fuite est identifiée sur la panoplie. Le calorifuge sur les réseaux est moyen et manquant sur certains tronçons. L'adoucisseur est hors service.

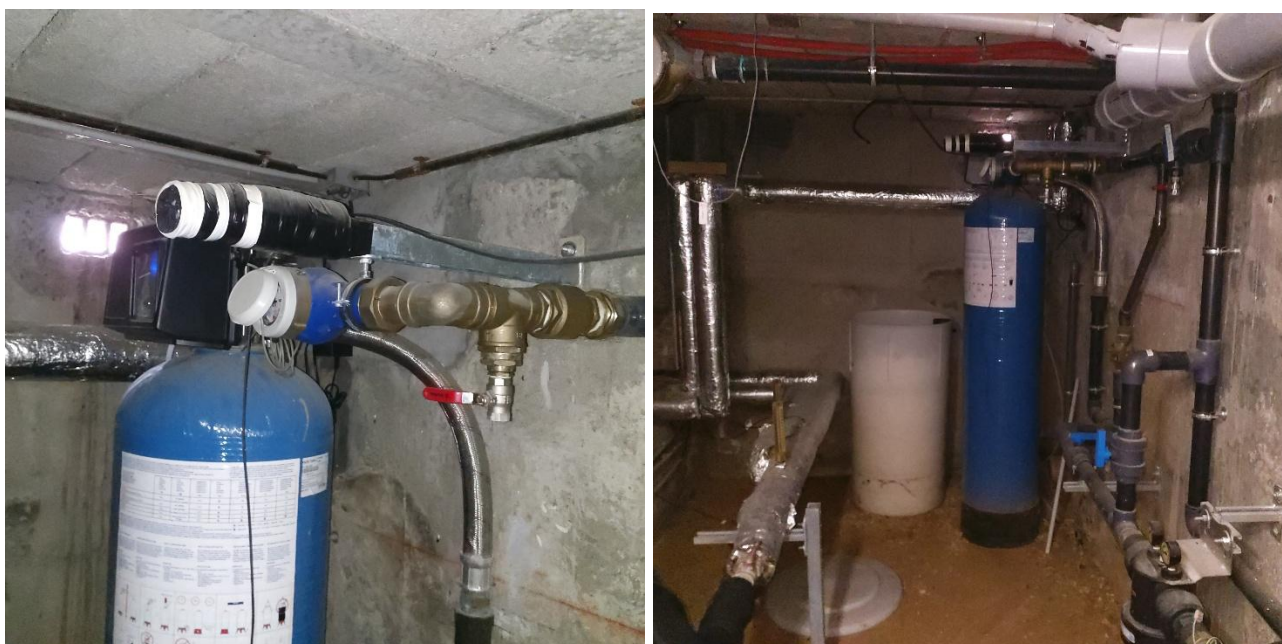
*Adoucisseur hors service.*

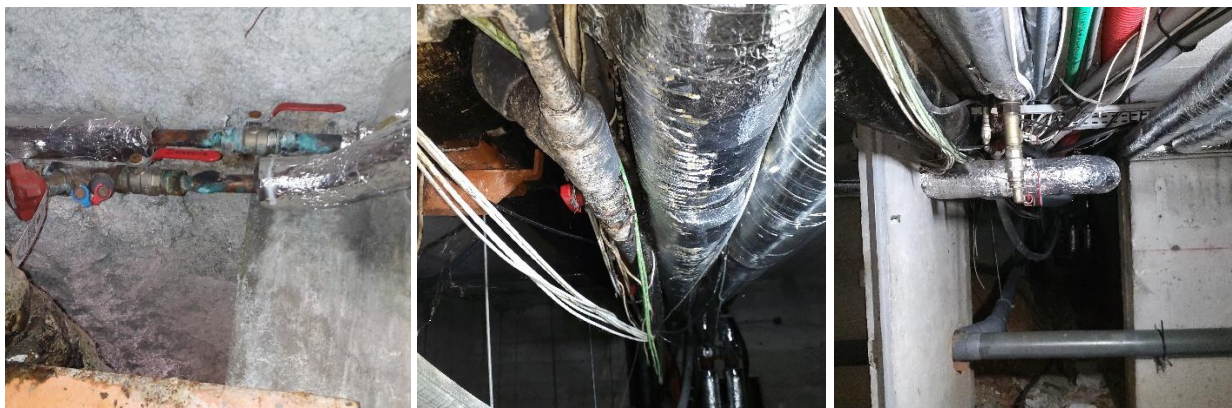
***Pieds de colonnes en vide sanitaire-en cuivre oxydé-sans calorifuge.  
Vannes d'isolement dégradées et présence de fuites récurrentes.***

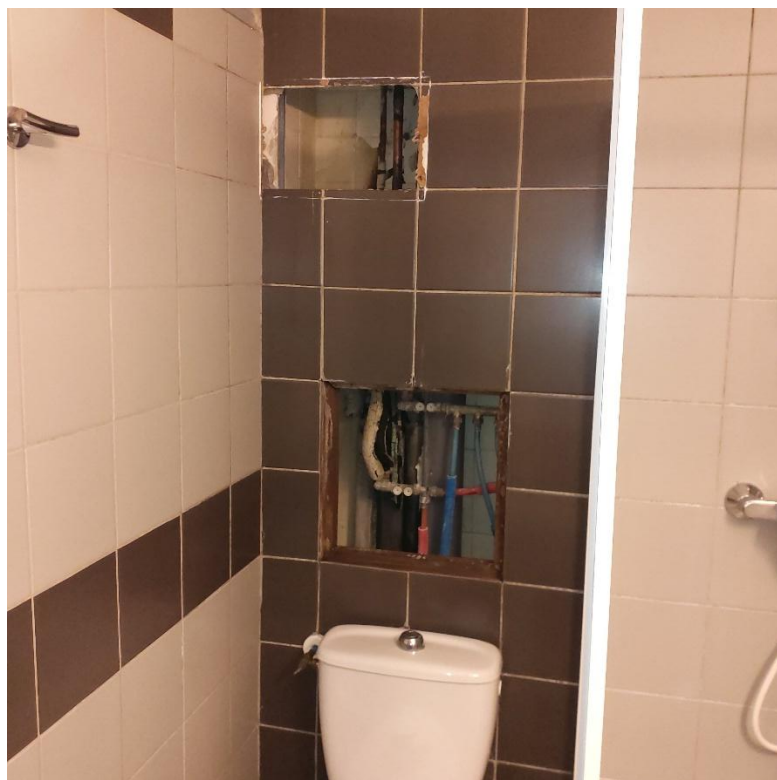
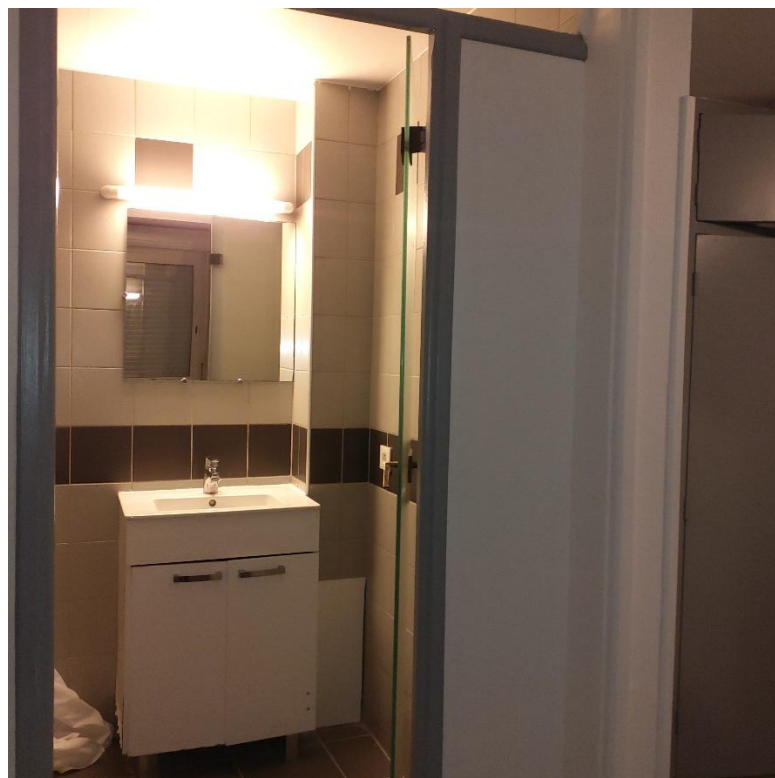
*Colonnes inaccessibles avec fuites et oxydation avancée générale des tubes et vannes.*

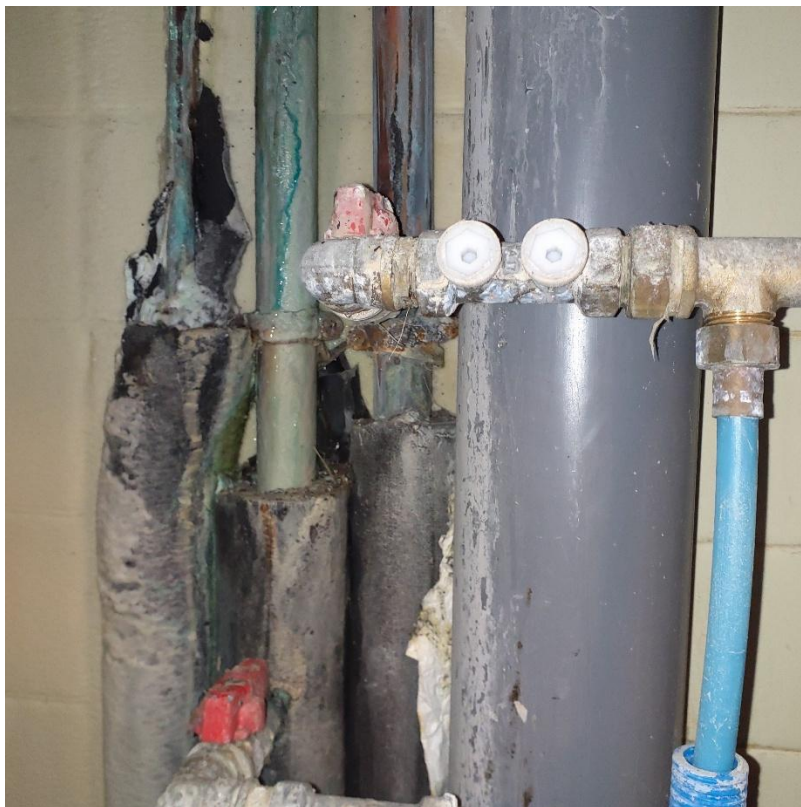
*Piquages terminaux avec oxydation avancée générale des tubes et vannes.*

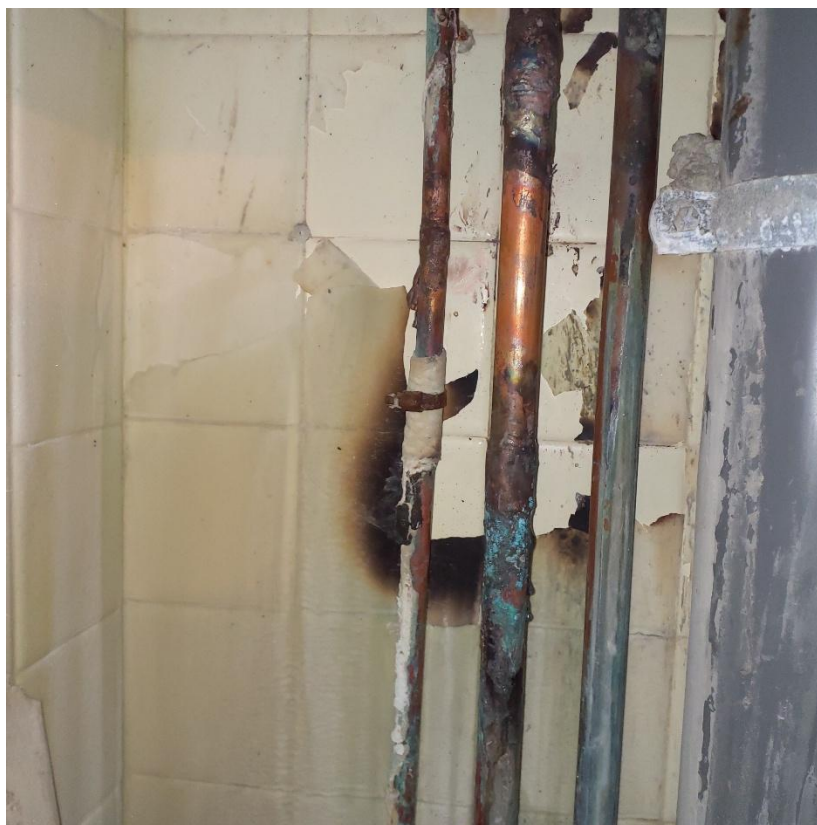
*Colonnes avec fuites. Les tubes cuivre sont piqués*

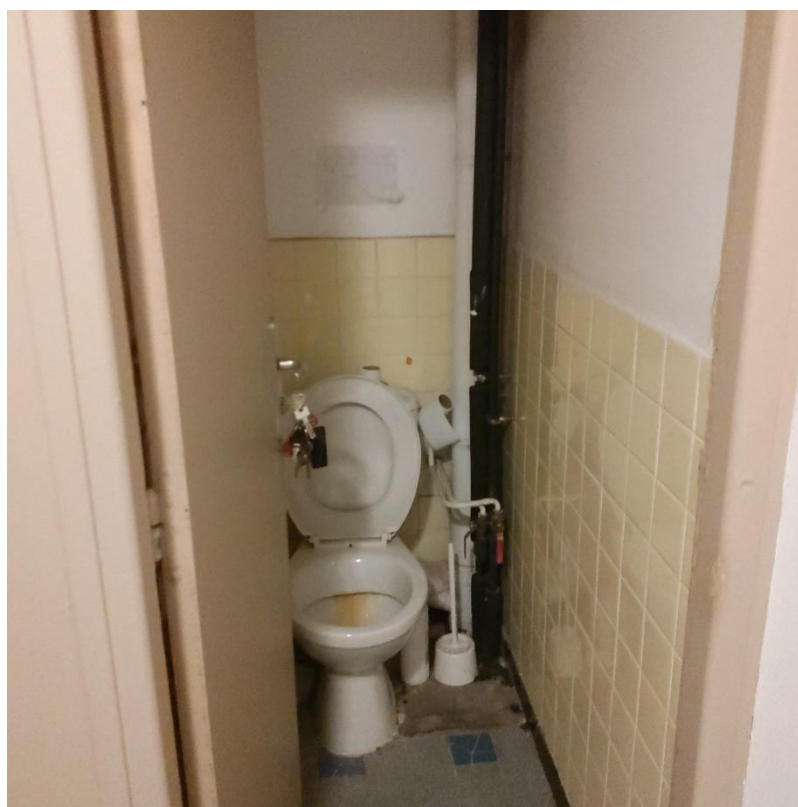
*Colonnes avec fuites. Vétusté des équipements*

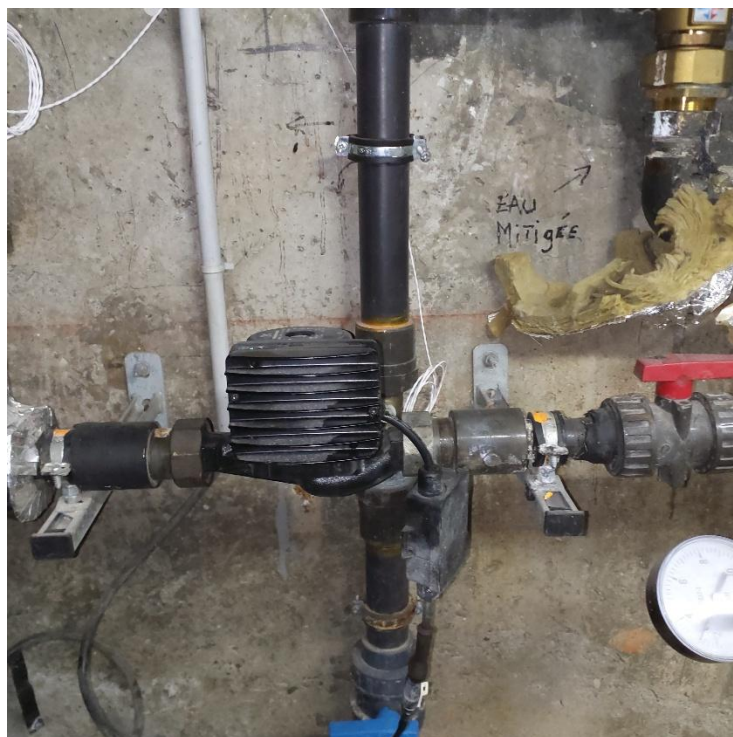
La pompe de bouclage est correcte mais le réseau est en mauvais état. Le calorifuge est ancien ou absent.

*Pompe de bouclage récente sur réseau vétuste*
