Diagnostic et analyse des réseaux d'Eau Chaude Sanitaire  
et d'Eau Froide Sanitaire du site de la Colombière

08/06/2026

# Diagnostic « La Colombière » – Crous Occitanie

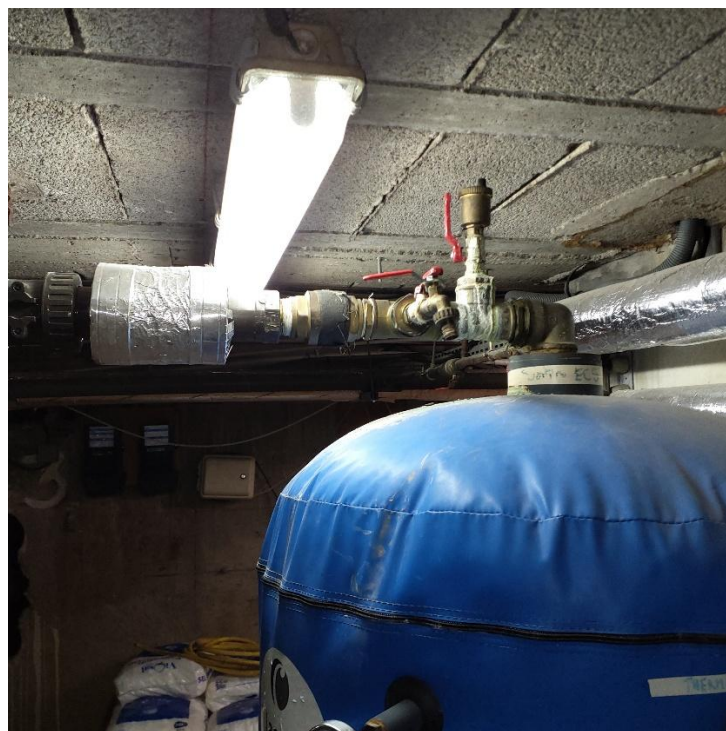
*Présence de fuite et oxydation sur départ ECS*

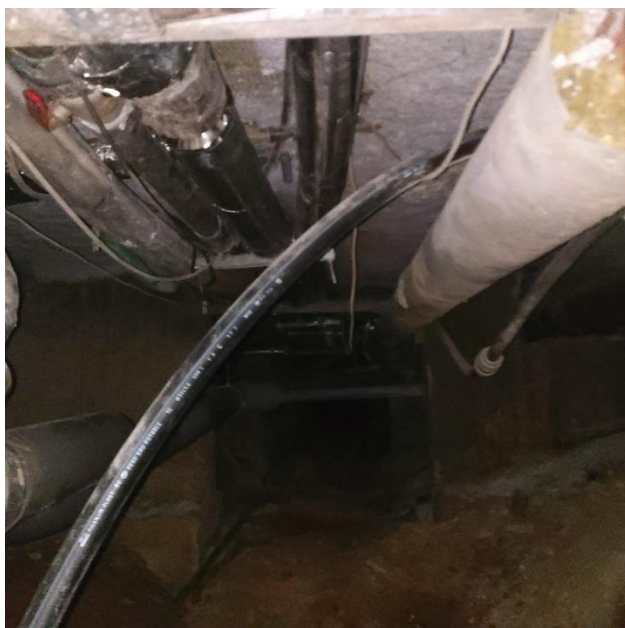
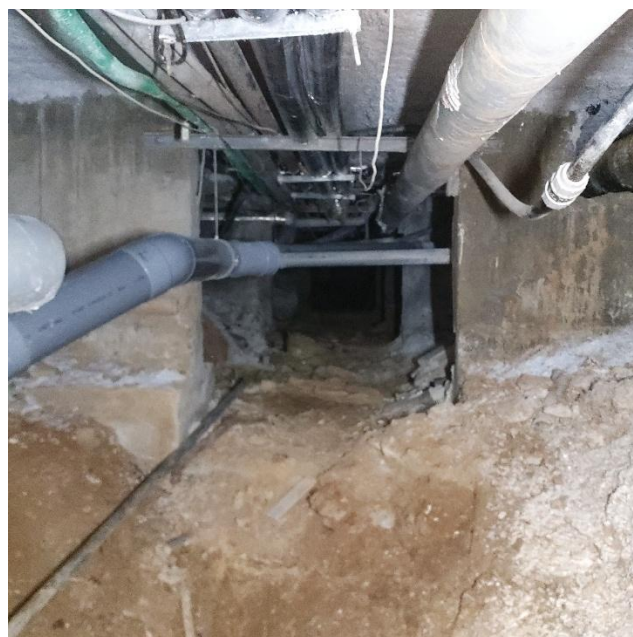
*Vannes d'isolement dégradées et présence de fuites récurrentes.*

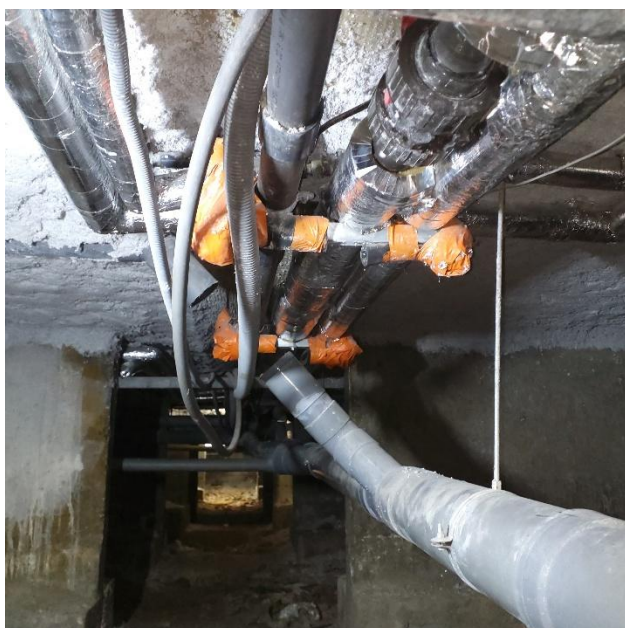
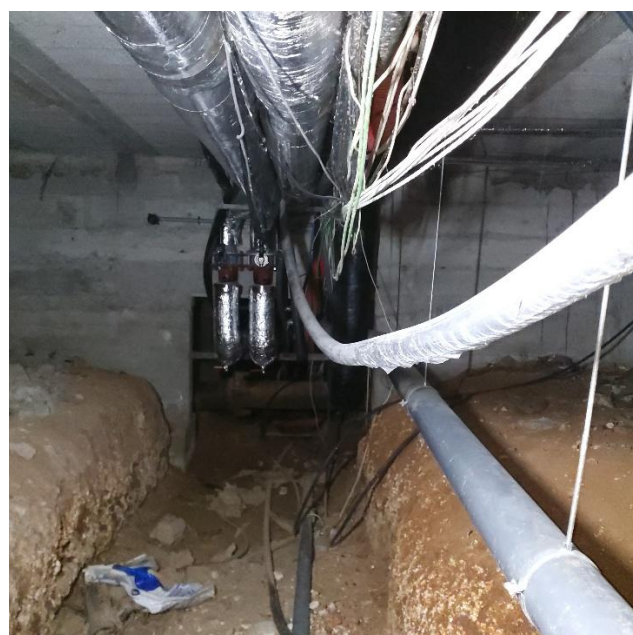
Ces réseaux horizontaux en PVC-Pression sont fuyards le calorifuge est ancien ou absent.

*Réseaux EFS, ECS et bouclage en vide sanitaire avec présence de fuites récurrentes.*
