Diagnostic et analyse des réseaux d'Eau Chaude Sanitaire  
et d'Eau Froide Sanitaire du site des Arceaux

02/06/2026

# Diagnostic « Les Arceaux » – Crous Occitanie

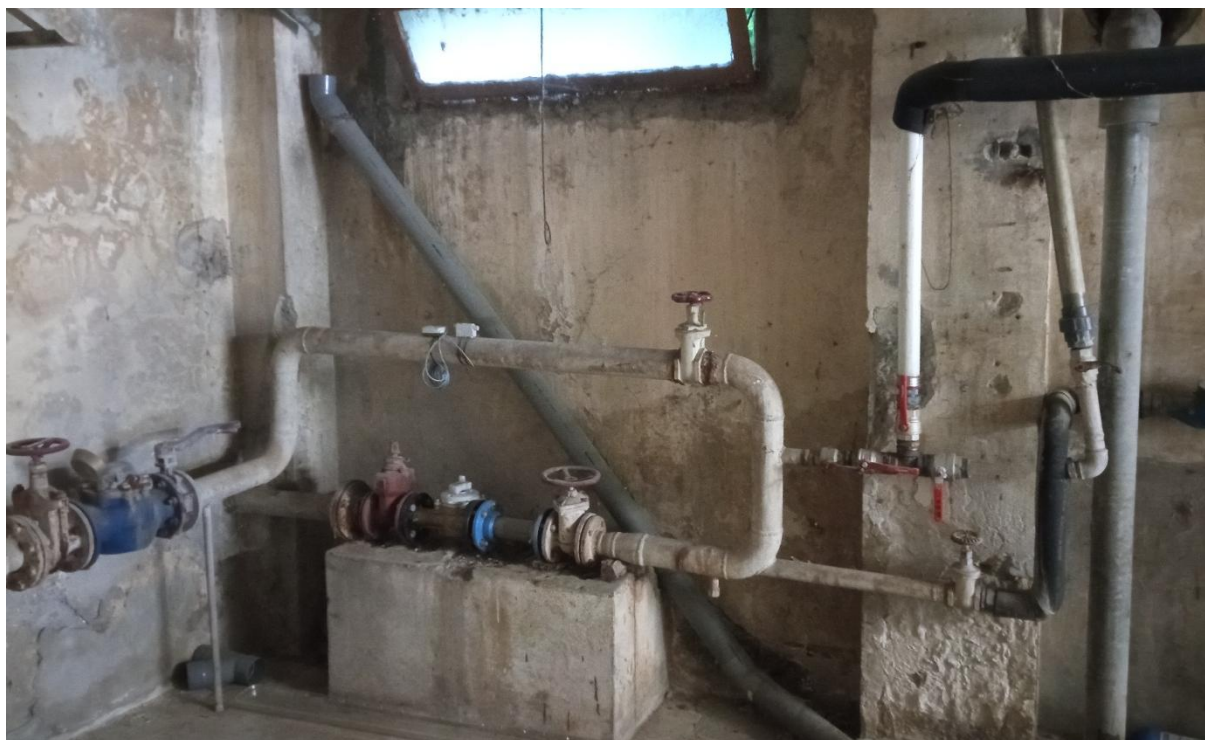
- 1x vanne générale sans volant de manœuvre
- 1x compteur
- 1x vanne
- 1x ancien départ désaffecté avec bras mort
- 1x nouveau départ vers le bâtiment A (sans compteur)
- 1x compteur et ses vannes
- 1x prise de pression défectueuse.

Le réseau est en acier noir soudé peint de section DN80 et n'est pas calorifugé.

L'installation est dans un état dégradé et ne possède aucun dispositif de protection sur l'arrivée EF générale. (Cf. Article 5 de l'Arrêté du 10 septembre 2021).

*AEP générale au sous-sol du bâtiment A*

L'AEP générale existante présente un niveau de vétusté incompatible avec les exigences actuelles de gestion technique et sanitaire d'un réseau d'Eau Froide Sanitaire pour un établissement d'hébergement.

Malgré l'absence de fuite constatée, la présence de corrosion, de bras morts et d'équipements vieillissants justifie son renouvellement afin d'assurer une distribution conforme aux bonnes pratiques et aux objectifs de qualité sanitaire de l'eau.

il est préconisé de procéder au remplacement complet de l'installation AEP générale, y compris l'ensemble des équipements et réseaux associés.

- Raccordement sur l'arrivée générale du réseau concessionnaire ;
- Disconnecteur BA avec vannes d'isolement et accessoires associés ;
- Filtre général à tamis avec by-pass, manomètre amont et manomètre aval ;
- Compteur général à impulsion télérelevable avec vannes de sectionnement ;
- Manchette de contrôle avec by-pass et vannes associées ;
- Robinet de prélèvement
- Départ vers le bâtiment A comprenant :
  - Clapet EA contrôlable ;
  - Vanne de sectionnement ;
  - Compteur à impulsion télérelevable avec vannes associées ;
  - Vanne de purge au point bas.

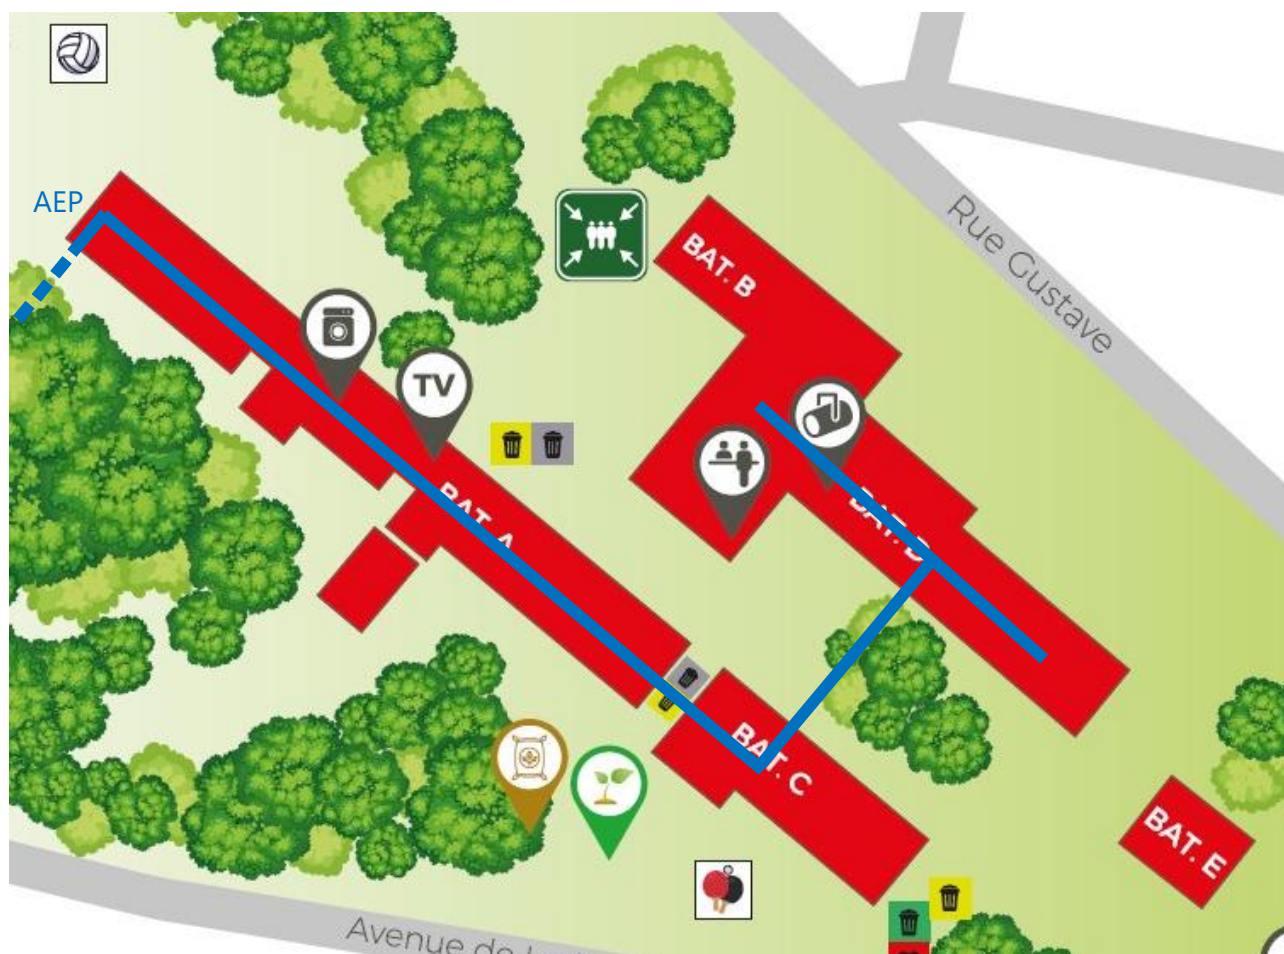
*Cheminement général du réseau EFS depuis l'AEP*

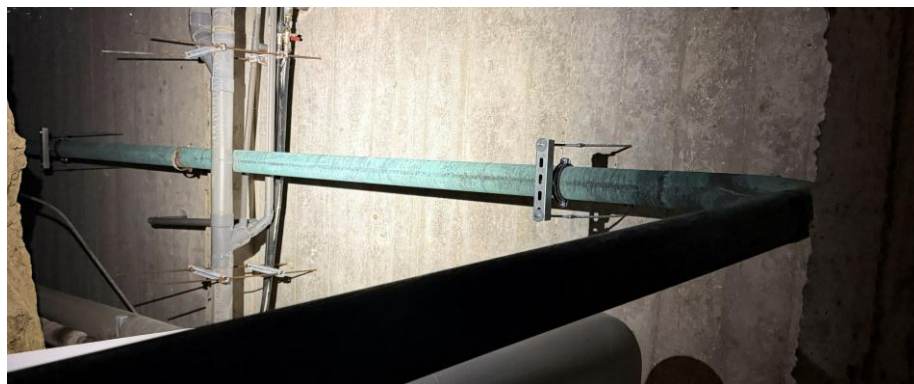
Ce réseau est en cuivre et présente un état extérieur vieillissant mais propre.

Il y a présence d'une patine vert-de-gris non excessive, logiquement présente sur des réseaux cuivre dans des volumes humides et vu l'âge du réseau. Aucun piquetage ou fuite constaté sur les parties de réseau accessibles et contrôlées.

Le réseau n'est pas du tout calorifugé. Ce n'est règlementairement pas obligatoire, mais cela permet :

Le supportage est insuffisant et en mauvais état.

*Réseau général avec dépôt vert-de-gris*

Le réseau de distribution général en cuivre existant présente un âge estimé supérieur à 40 ans. Lors de la visite, aucun désordre majeur n'a été observé visuellement, hormis la présence de produits de corrosion superficielle de type vert-de-gris. L'état extérieur apparent de la canalisation ne permet toutefois pas d'apprécier de manière fiable son niveau de dégradation interne, ni l'épaisseur résiduelle de matière disponible.

Compte tenu de l'ancienneté de l'installation et des enjeux de continuité de service associés, il apparaît nécessaire de compléter le diagnostic par des investigations spécifiques. Il est ainsi recommandé de procéder à des prélèvements sur une portion représentative du réseau afin de réaliser une analyse destructive comprenant notamment un examen métallographique et une caractérisation de l'état interne de la canalisation (corrosion, piquûration, érosion, entartrage, réduction de section, épaisseur résiduelle, etc.).

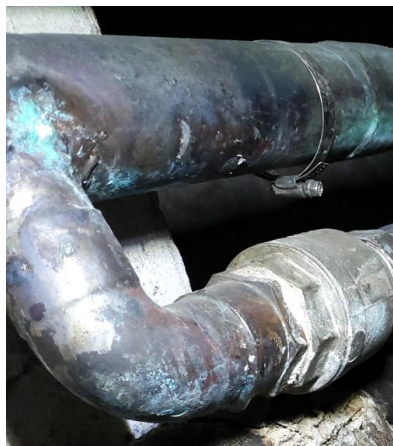
Le réseau général en aval du compteur est en cuivre DN 65 et présente des points de corrosion avancés au niveau des raccords. Une fuite est identifiée au niveau d'un clapet antiretour sur un piquage. Aucun calorifuge sur les réseaux.

*Corrosion + fuite sur raccord*

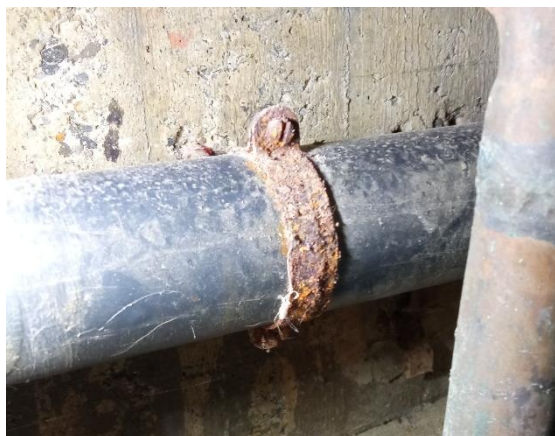
Les colliers de supportages sont dans un état dégradé avancé.

*Collier fortement corrodé*

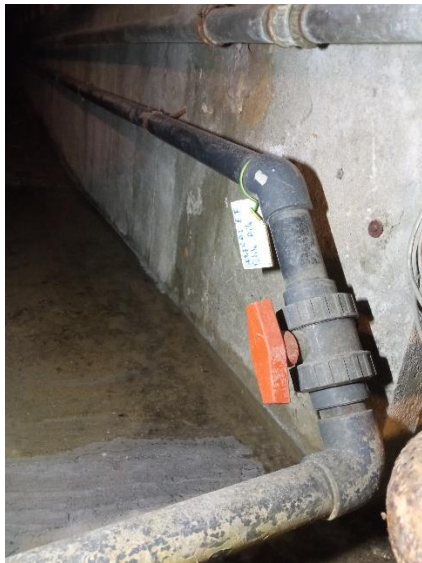
Le bâtiment « petite aile » (BPA) est alimenté en EF depuis un piquage cheminant en galerie, puis en encastré dans la dalle béton du RDC.

Une fuite majeure sur ce réseau a été identifiée en dalle. L'eau s'infiltre dans la galerie et coule à son extrémité.

*Alimentation EF du BPA*

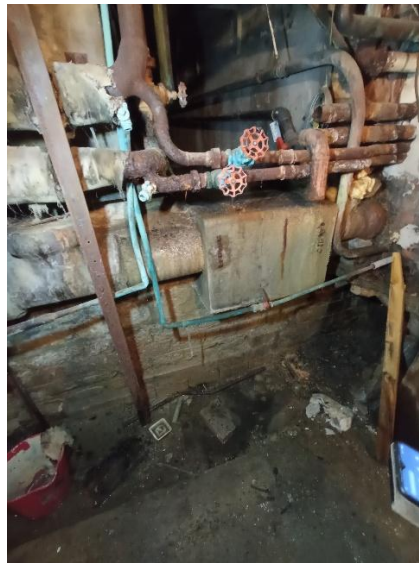
*Départ galerie vers le BPA*

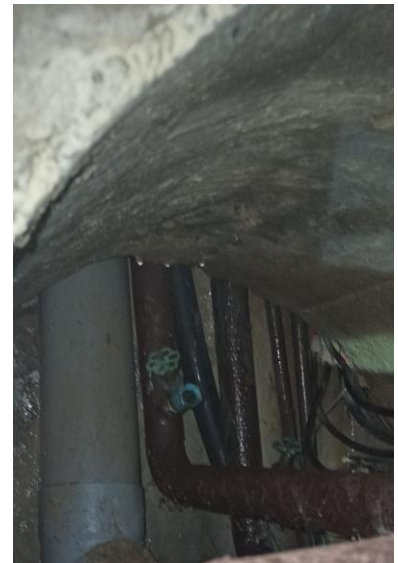
*Fin de galerie vers le BPA*

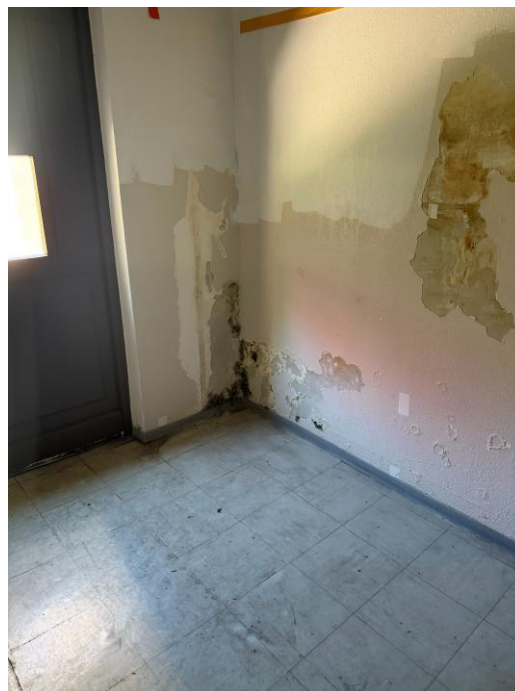
La fuite en dalle a provoqué des remontées capillaires et des moisissures, visibles à côté de la porte d'accès secondaire au RDC du BPA.

*Moisissures sur les parois*

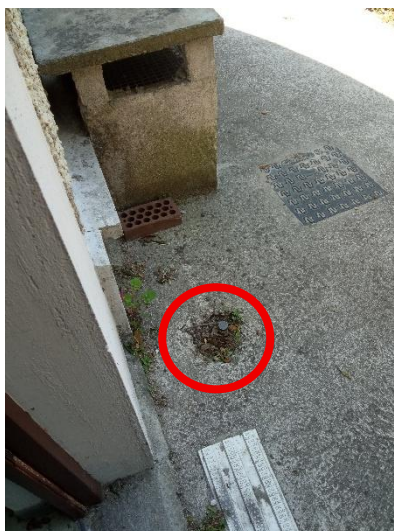
Il a été identifié une attente bouchonnée pour l'arrosage. Cette attente ne possède pas de clapet anti-retour.

*Attente arrosage sans dispositif de protection contre les retours*

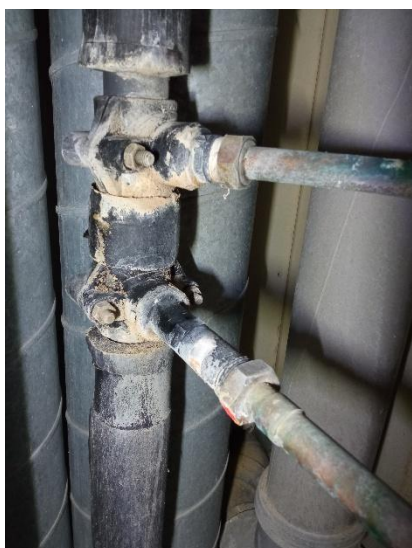
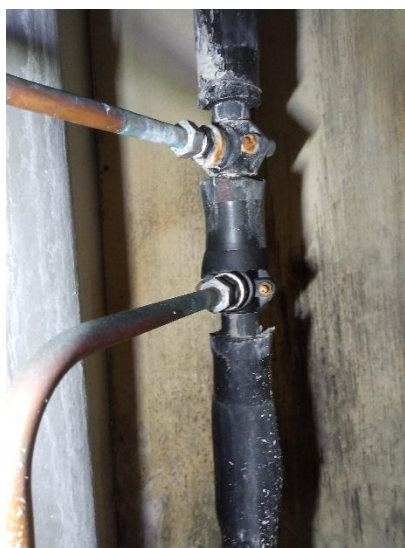
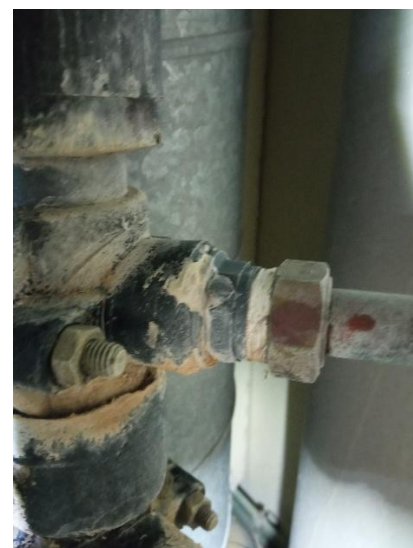
Les réseaux terminaux vers les logements sont en cuivre, raccordés sur les colonnes. Les colonnes peuvent être en PEHD ou PVC pression. L'accès est peu aisé.

Il n'a pas été constaté de fuite lors de la visite de diagnostic. Cependant, il a été mentionné par le mainteneur des fuites récurrentes au niveau des raccords cuivre / PE.

*Piquages terminaux*

Chaque piquage est équipé d'une vanne d'arrêt papillon (vieillissant) et d'un compteur (en bon état). Cependant, il n'existe aucun clapet anti-retour.

Afin d'améliorer les possibilités d'exploitation et de maintenance, chaque départ terminal sera équipé d'une vanne de sectionnement ainsi que d'un clapet EA contrôlable. Cette disposition permettra notamment d'isoler localement une chambre ou un secteur sans impact sur le fonctionnement global de l'installation.

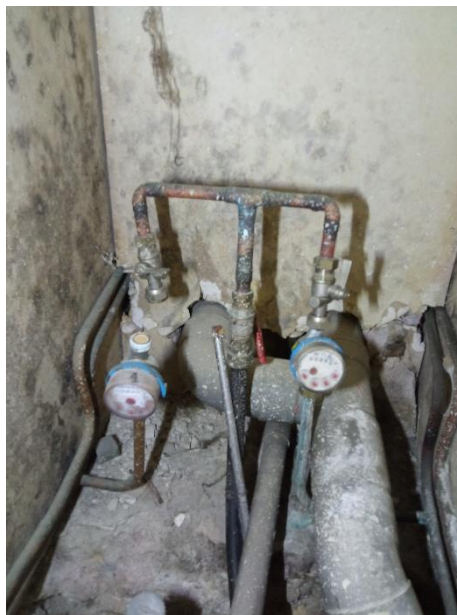
Il a été constaté l'absence d'anti bélien en tête de colonne.

*Tête de colonne sans anti-bélier*

Des dispositifs anti-bélier seront également prévus en tête de chaque colonne afin de limiter les surpressions transitoires susceptibles d'affecter la pérennité des réseaux et des équipements.
