Diagnostic et analyse des réseaux d'Eau Chaude Sanitaire  
et d'Eau Froide Sanitaire du site TRIOLET

24/06/2026

# Diagnostic « TRIOLET Bâtiments I et C » Crous Occitanie

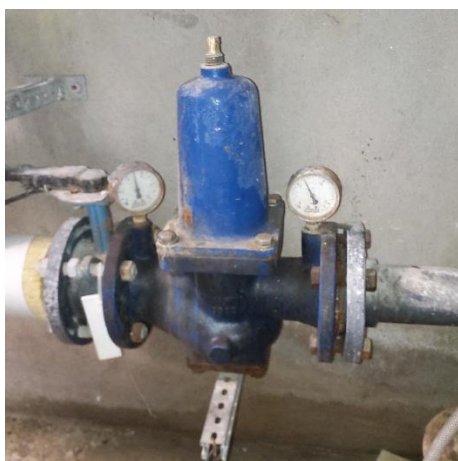
- 1x vanne générale
- 1x filtre à tamis
- 1x disconnecteur / présence d'une fuite
- 1x compteur EFS / en bon état
- 1x détendeur / état moyen, présence d'une fuite / 6,5 bar amont et 5 bars aval

*Détendeur*

Dans le cadre de ces travaux, il est préconisé de procéder au remplacement complet de l'installation AEP générale, y compris l'ensemble des équipements et réseaux associés.

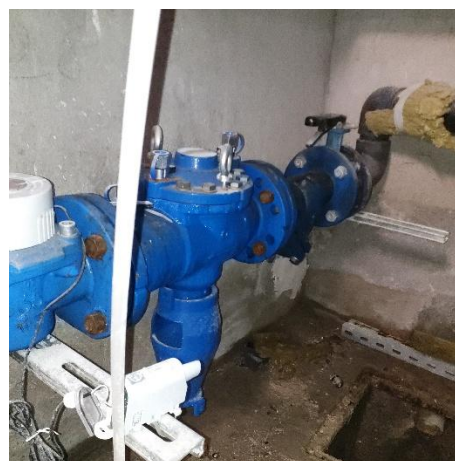
*Compteur + disconnecteur + filtre*

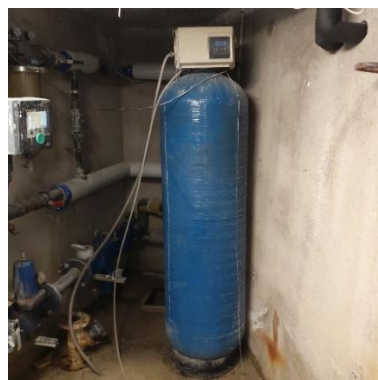
Un adoucisseur est présent dans la sous-station. Cependant, celui-ci reste physiquement raccordé au réseau, ce qui peut constituer un point de risque significatif en matière de développement de légionelles.

*Adoucisseur Hors Service*

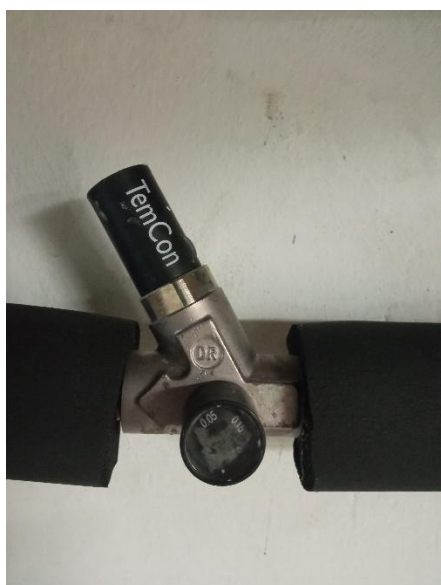
Les organes d'équilibrage du réseau ECS n'ont toutefois pas été remplacés dans le cadre de ces travaux. Bien qu'ils ne présentent pas d'anomalie visuelle particulière, leur fonctionnement apparaît dégradé au regard des températures mesurées en tête de certaines colonnes, inférieures à 50 °C. Cette situation est susceptible de traduire un défaut d'équilibrage du réseau de distribution.

*Vanne d'équilibrage automatique « TemCon »*

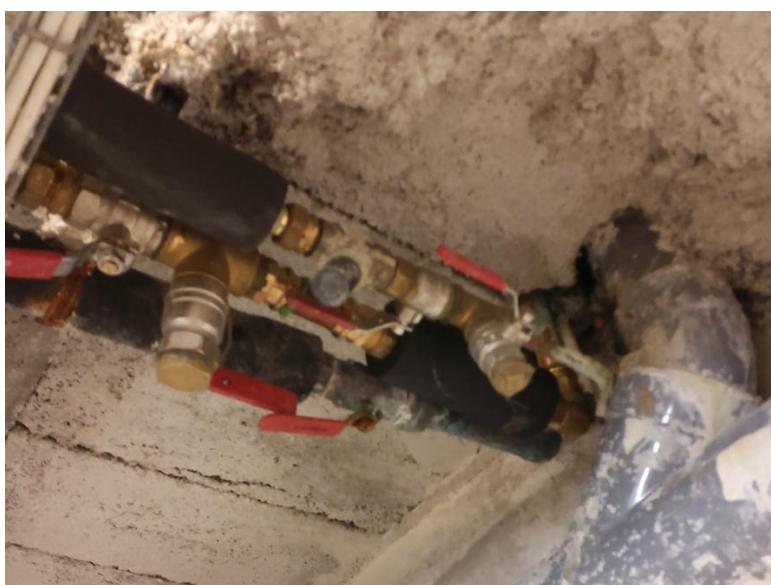
Les réseaux horizontaux, réalisés en PVC pression, ont fait l'objet d'un remplacement récent. Lors de la visite, ils ont été constatés entièrement calorifugés et en bon état apparent.

*Limite d'interface entre « nouveaux réseaux » horizontaux et pied de colonnes avec organes de réglage*

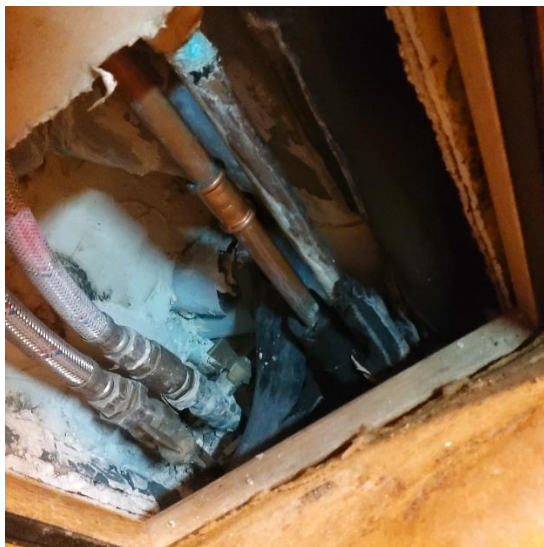
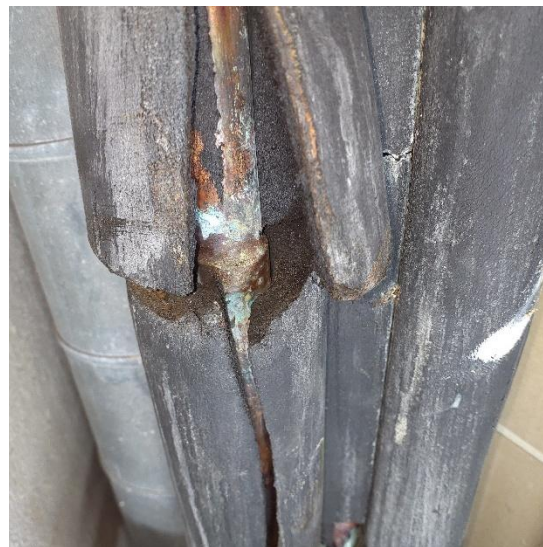
Les colonnes d'ECS et d'EFS, réalisées en cuivre, présentent des signes de corrosion de type vert-de-gris, traduisant une altération avancée de leur état de surface.

*Colonnes avec présence de forte corrosion vert-de-gris*

Les colonnes d'EFS et d'ECS présentent un état de vétusté avancé, caractérisé par une corrosion importante (présence de vert-de-gris sur les canalisations cuivre) et des accessoires de réglage vieillissants. Par ailleurs, les clapets anti-pollution de type EA en place ne sont pas contrôlables, ne permettant pas de vérifier leur bon fonctionnement ni leur conformité.

Au regard de ces constats, une reprise complète des réseaux ECS et EFS est préconisée. Celle-ci devra permettre d'améliorer l'accessibilité des équipements et d'améliorer l'équilibrage des réseaux mis en œuvre afin de garantir la pérennité de l'installation et de faciliter son exploitation future.

L'intégralité des réseaux ECS et EFS seront ainsi déposés et remplacés, et ce, incluant les réseaux cuivres terminaux. (hors réseaux internes aux chambres)

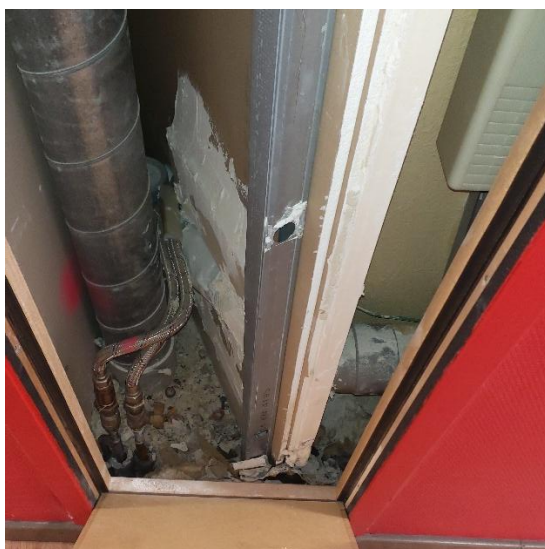
En effet, lors de la visite, il a été constaté une hétérogénéité des conditions d'accès aux gaines techniques : certaines colonnes sont accessibles par l'intermédiaire de trappes de visite, tandis que d'autres sont totalement encastrées dans les parois. Dans ces derniers cas, les interventions de maintenance nécessitent la création ponctuelle d'ouvertures dans les parements afin d'accéder aux réseaux. Cette configuration complique les opérations d'inspection, de maintenance et de contrôle des installations.

*Colonne accessible par trappe*

Il est en outre préconisé de modifier les accès aux colonnes et piquages des logements afin de simplifier l'exploitation des installations, d'améliorer leur accessibilité (création de trappes) et de faciliter les interventions de maintenance.

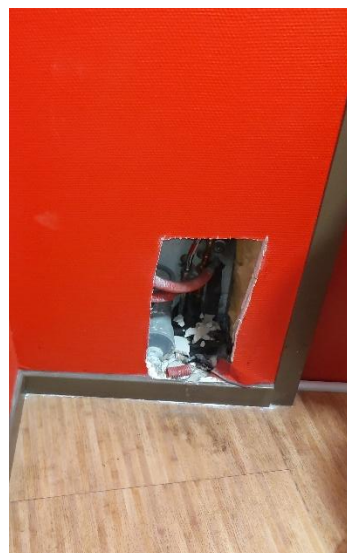
*Colonne encastrée avec trou découpé*

Par ailleurs, les conditions d'accessibilité des canalisations, organes de sectionnement et équipements associés sont particulièrement limitées, rendant les opérations d'exploitation, de maintenance et d'intervention plus complexes et plus coûteuses.

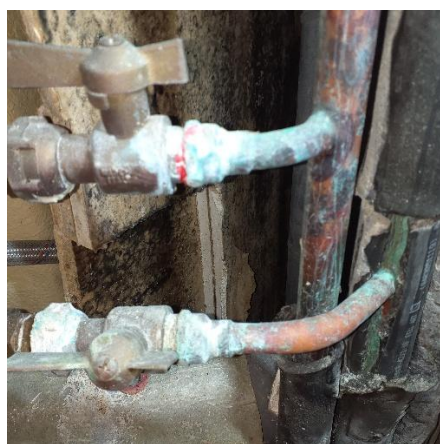
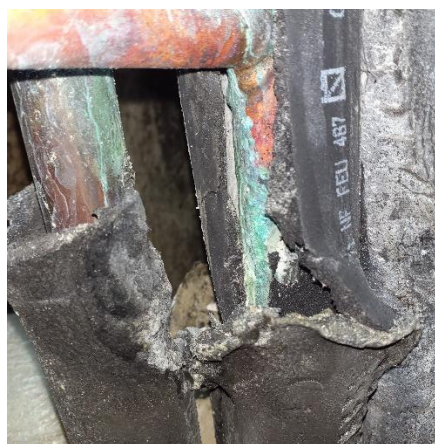
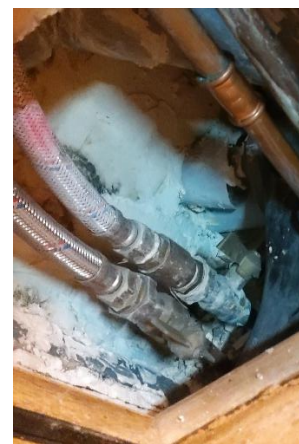
Des vannes d'arrêt, présentant un état d'ancienneté apparent, sont installées sur ces piquages. La présence de clapets anti-retour n'est pas systématique et leur contrôlabilité n'a pas pu être vérifiée ; les équipements observés semblent également anciens.

Toutefois, le mainteneur a signalé l'existence de fuites récurrentes au niveau des raccords cuivre / vannes d'arrêt. Cette observation apparaît cohérente avec la présence d'une corrosion de type vert-de-gris particulièrement avancée sur ces assemblages, susceptible de fragiliser l'étanchéité des connexions.

*Piquages terminaux*

Afin d'améliorer les possibilités d'exploitation et de maintenance, chaque départ terminal sera équipé d'une vanne de sectionnement ainsi que d'un clapet EA contrôlable. Cette disposition permettra notamment d'isoler localement une chambre ou un secteur sans impact sur le fonctionnement global de l'installation.

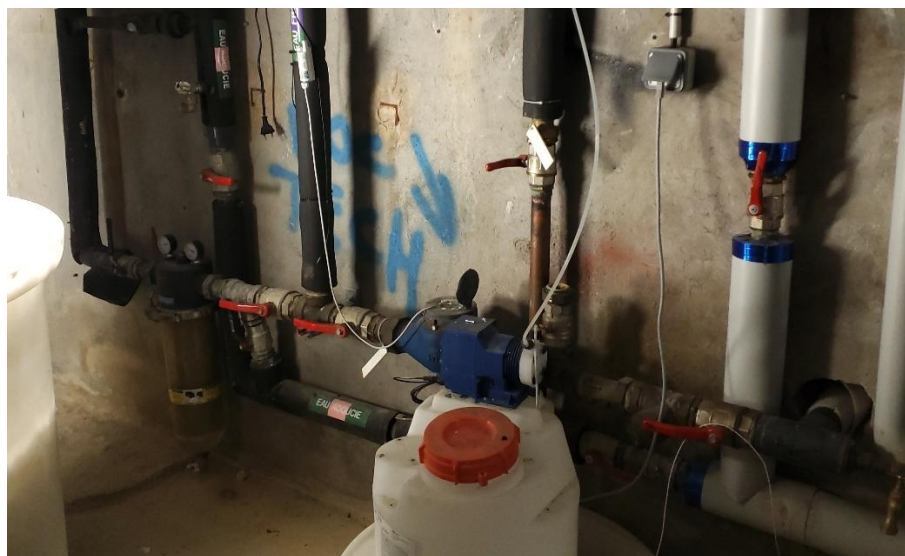
- 1x vanne générale
- 1x filtre à tamis
- 1x clapet EA
- 1x compteur EFS / en bon état

Il n'y a pas de disconnecteur ni de détendeur.

*AEP générale bâtiment « I »*

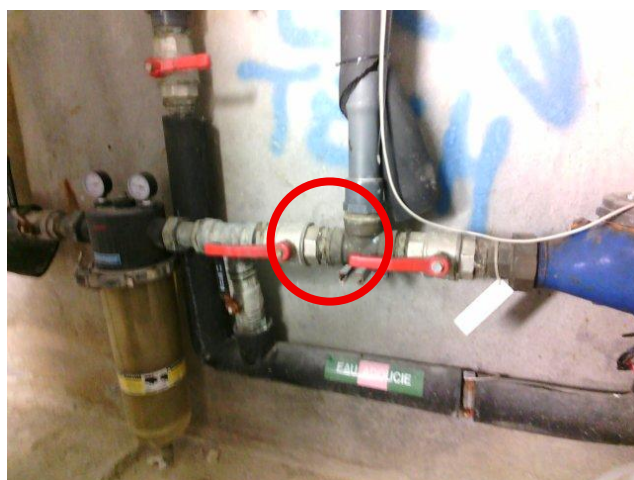
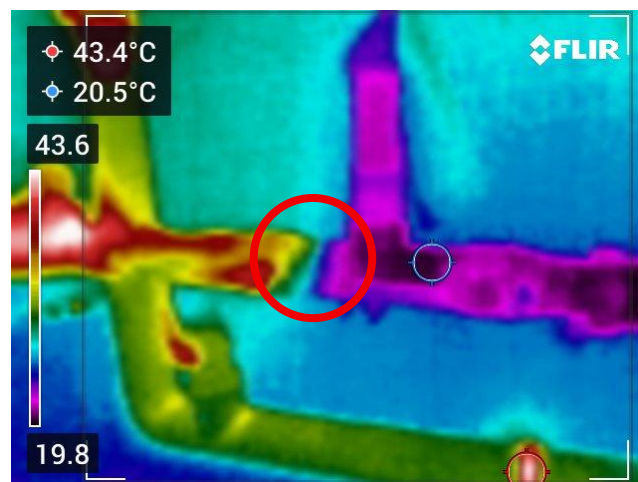
Un retour d'eau chaude sanitaire vers le réseau d'eau froide a été constaté, vraisemblablement en raison du dysfonctionnement d'un clapet anti-retour de type EA lorsque aucun puisage d'ECS n'est en cours. Cette situation entraîne un réchauffement anormal du réseau d'eau froide, ce qui explique les dérives de température relevées par le mainteneur dans les étages.

Ce phénomène est particulièrement préjudiciable, car il compromet le maintien de l'eau froide à une température compatible avec les exigences sanitaires. Le réchauffement du réseau favorise notamment le développement microbologique, en particulier celui des légionelles et autres bactéries opportunistes, dégrade le confort des usagers et peut conduire à une non-conformité vis-à-vis des prescriptions réglementaires et des bonnes pratiques d'exploitation des installations d'eau sanitaire.

*Retour d'ECS dans le réseau EFS*

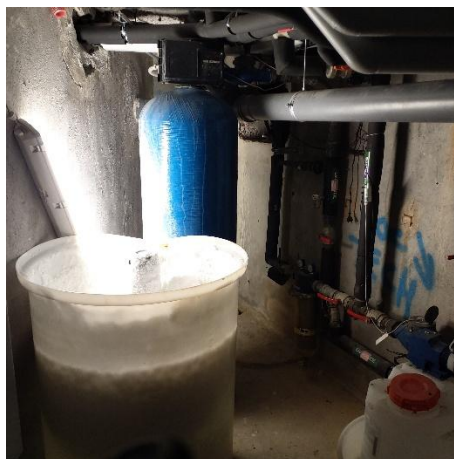
Un adoucisseur est présent dans la sous-station. Cependant, celui-ci reste physiquement raccordé au réseau, ce qui peut constituer un point de risque significatif en matière de développement de légionelles.

*Adoucisseur Hors Service*

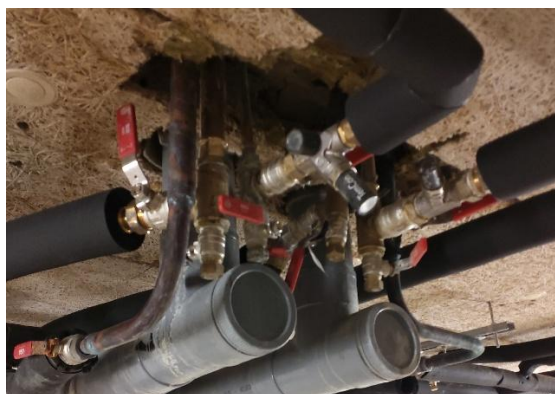
Les réseaux horizontaux, réalisés en PVC pression, ont fait l'objet d'un remplacement récent. Lors de la visite, ils ont été constatés entièrement calorifugés et en bon état apparent.

Les organes d'équilibrage du réseau ECS n'ont toutefois pas été remplacés dans le cadre de ces travaux. Bien qu'ils ne présentent pas d'anomalie visuelle particulière, leur fonctionnement apparaît dégradé au regard des températures mesurées en tête de certaines colonnes, inférieures à 50 °C. Cette situation est susceptible de traduire un défaut d'équilibrage du réseau de distribution.

*Limite d'interface entre « nouveaux réseaux » horizontaux et pied de colonnes avec organes de réglage*

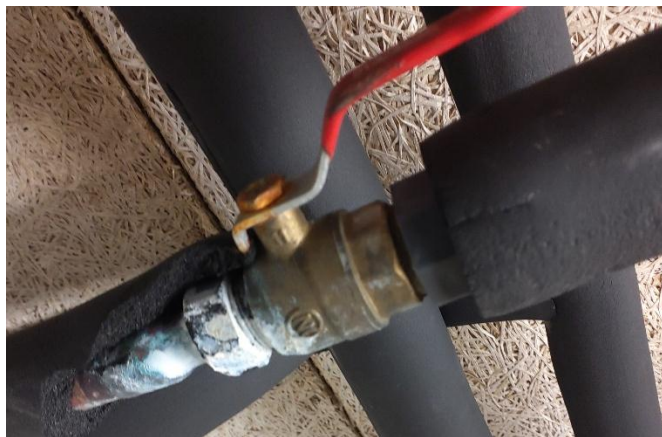
Toutefois, le mainteneur a signalé l'existence de fuites récurrentes au niveau des raccords cuivre / vannes d'arrêt. Cette observation apparaît cohérente avec la présence d'une corrosion de type vert-de-gris particulièrement avancée sur ces assemblages, susceptible de fragiliser l'étanchéité des connexions.

*Raccord corrodé avec présence de vert de gris*
