## HABITAT & ÉQUIPEMENTS COLLECTIFS

Diagnostic et analyse des réseaux d'Eau Chaude Sanitaire  
et d'Eau Froide Sanitaire du site de Vert Bois

08/06/2026

# Diagnostic « Vert Bois » – Crous Occitanie

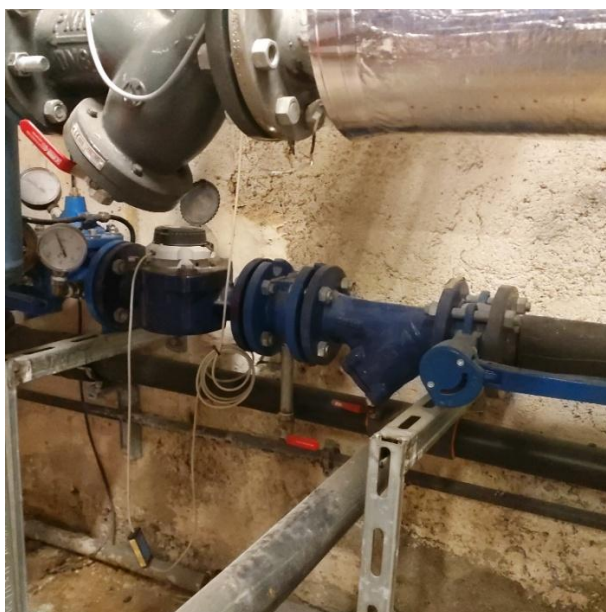
Le réseau général en aval du compteur est en PCV Pression DN 50 et ne dispose pas de disconnecteur. Une fuite est identifiée au niveau de l'adoucisseur qui est hors service. Le calorifuge sur les réseaux est moyen et manquant sur certains tronçons.

*AEP au sous-sol du bâtiment A*

Il est préconisé de procéder au remplacement complet de la panoplie AEP générale de chaque bâtiment.

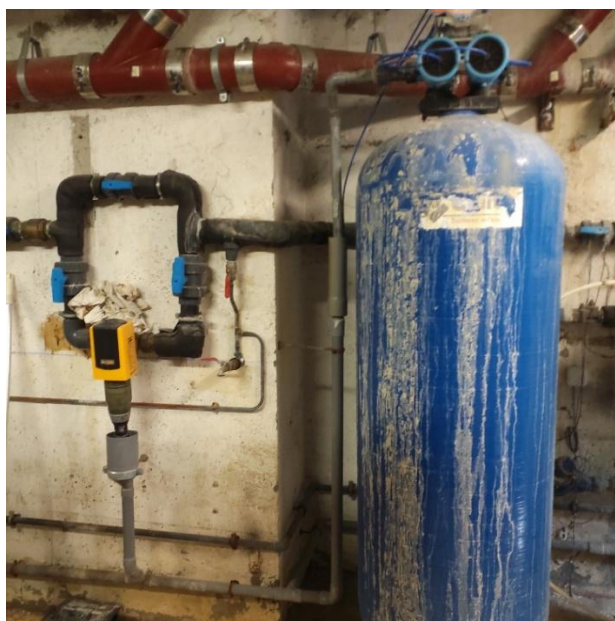
*Adoucisseur hors service fuites sur raccord*

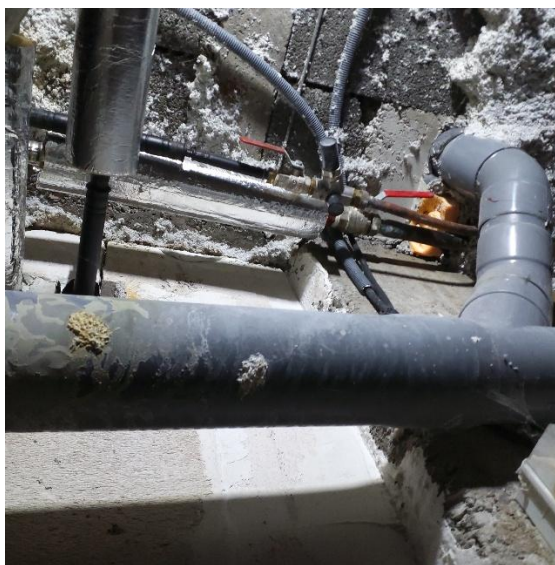
Les colliers de supportages sont absents ou dans un état dégradé.

*Pieds de colonnes en vide sanitaire-Colliers absent-cuivre oxydé-diamètres incohérents*

L'intégralité des réseaux EFS-ECS-Bouclage seront ainsi déposés et remplacés, et ce, jusqu'aux réseaux raccords terminaux des studios.

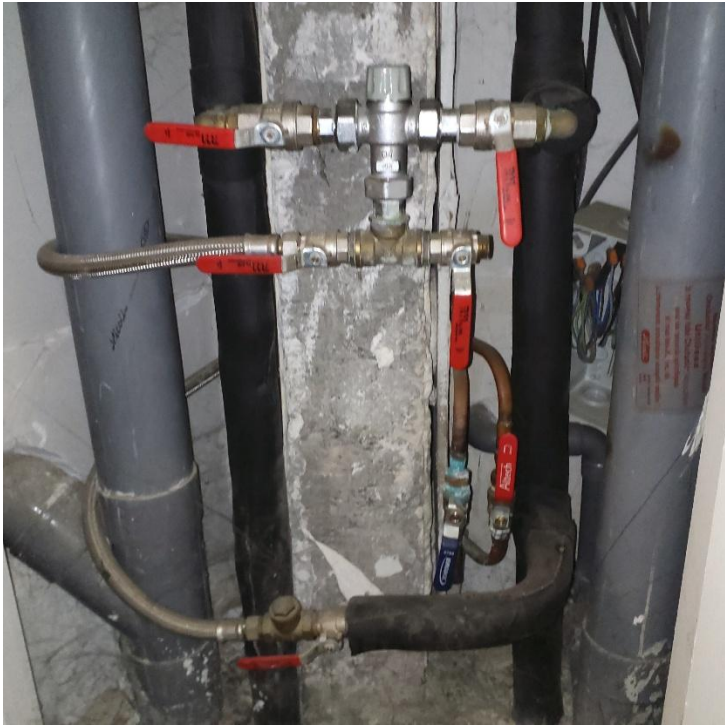
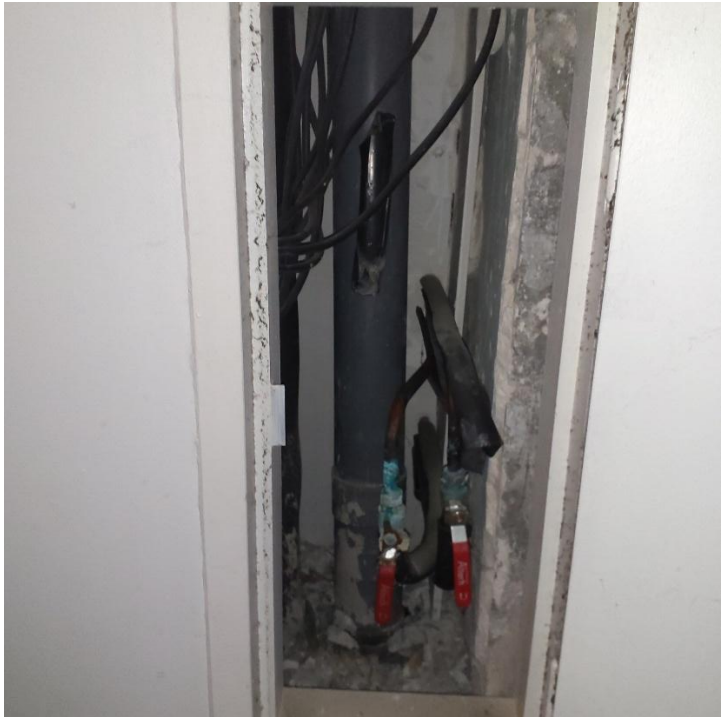
*Pieds de colonnes en RdC-Colliers absent-cuivre oxydé*

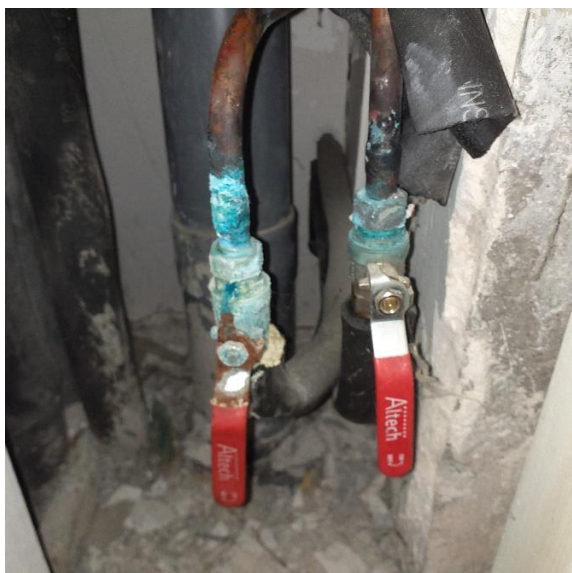
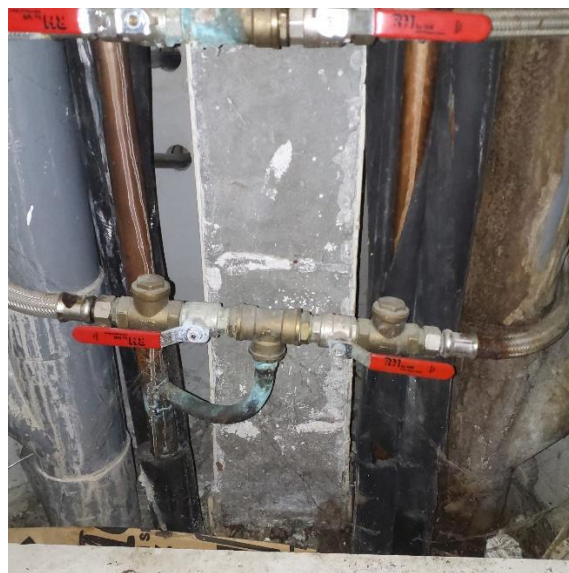
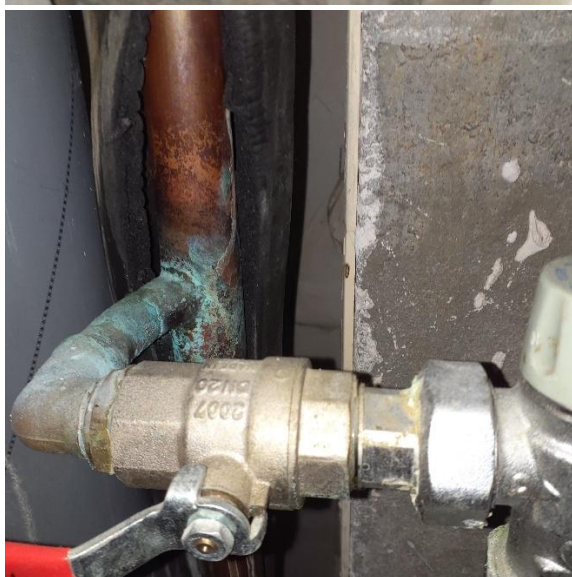
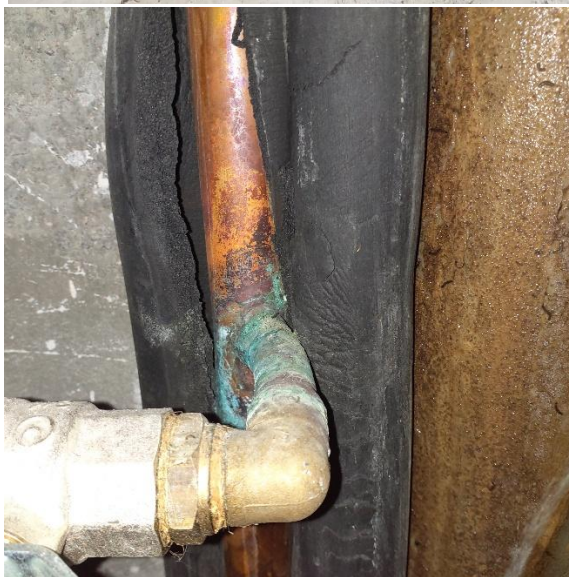
Il n'a pas été constaté de fuite lors de la visite de diagnostic. Cependant, il a été mentionné par le mainteneur des fuites récurrentes au niveau des raccords cuivre.

### *Piquages terminaux*

Chaque piquage est équipé d'une vanne d'arrêt papillon (vieillissant) et oxydé. Cependant, il existe des clapets anti-retour et mitigeur mais pas pour toutes les gaines.

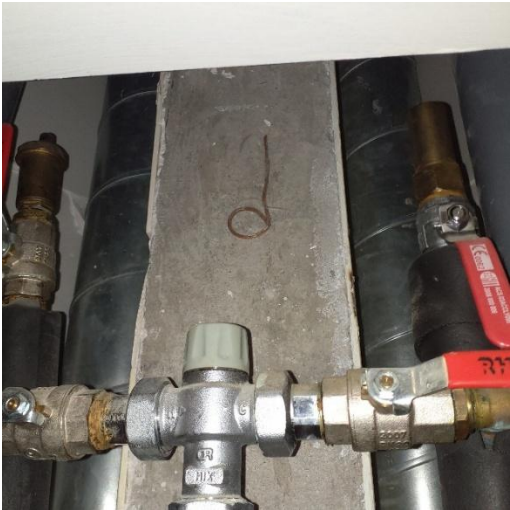
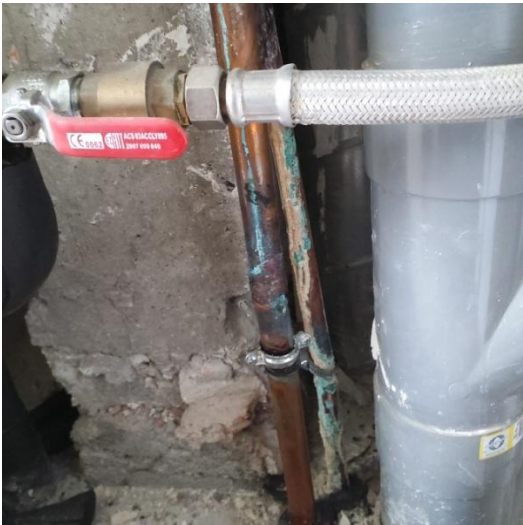
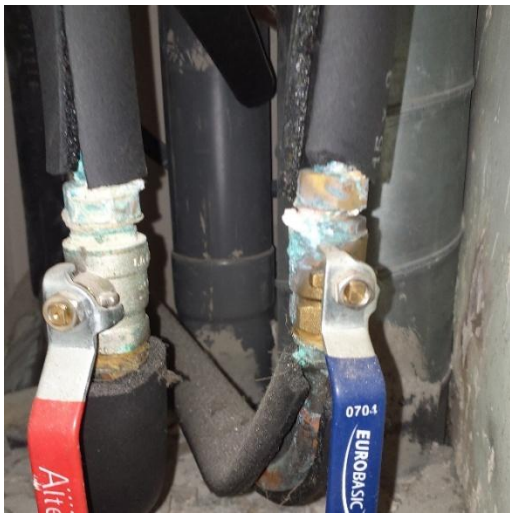
*Tête de colonne avec anti-bélier et purgeur*

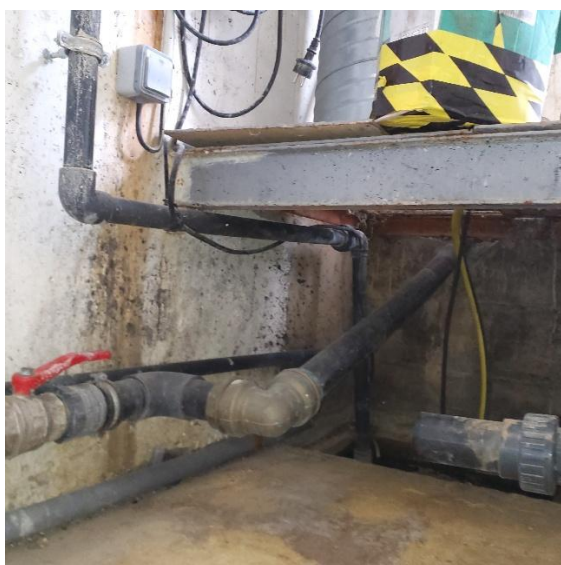
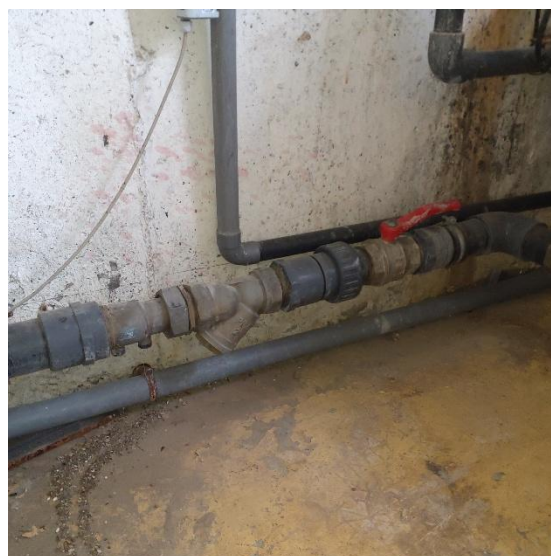
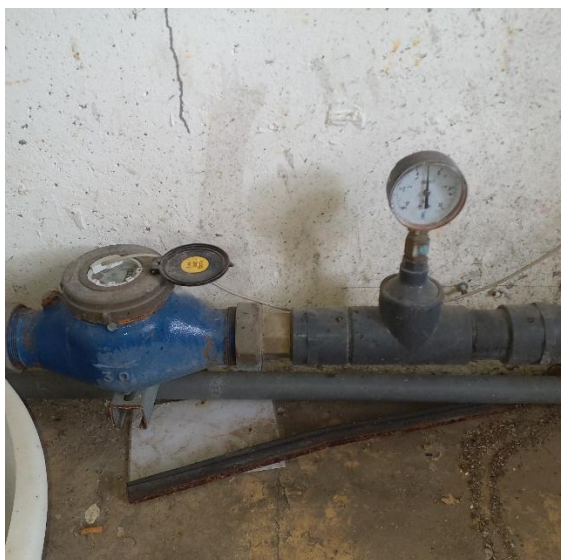
Le réseau général en aval du compteur est en PCV Pression DN 50 et ne dispose pas de disconnecteur. Une fuite est identifiée au niveau de l'adoucisseur qui est hors service. Le calorifuge sur les réseaux est moyen et manquant sur certains tronçons.

*AEP au sous-sol du bâtiment E*

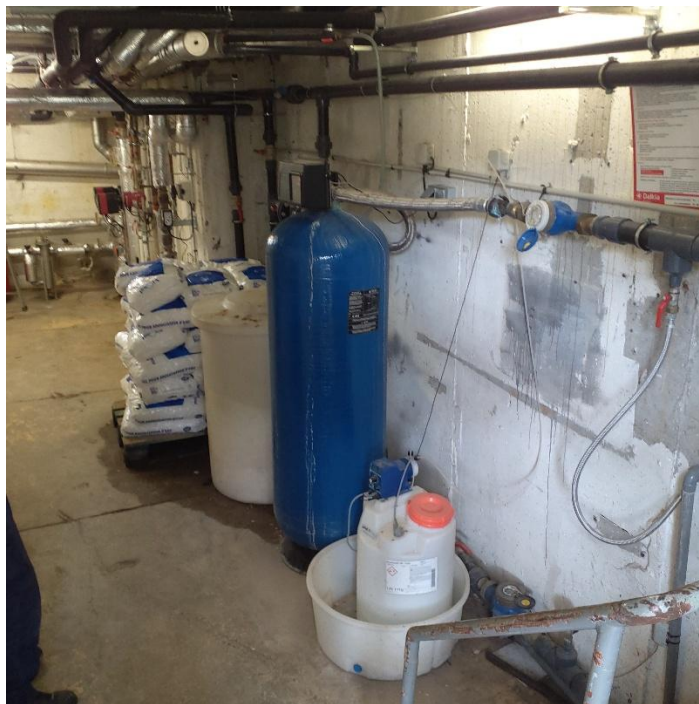
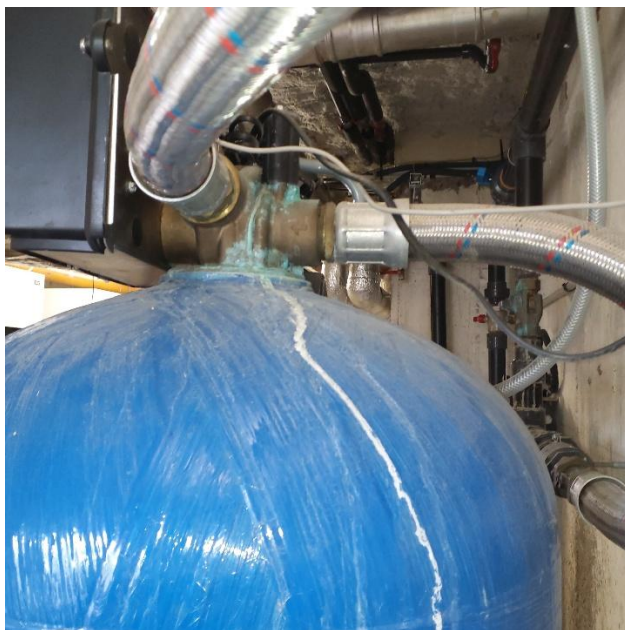
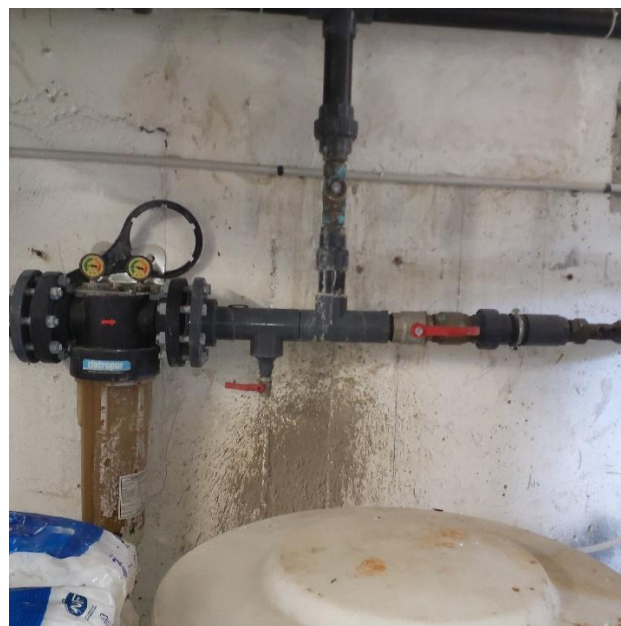
*Adoucisseur hors service fuites sur raccord – Vanne de cépage fuyarde et oxydée*

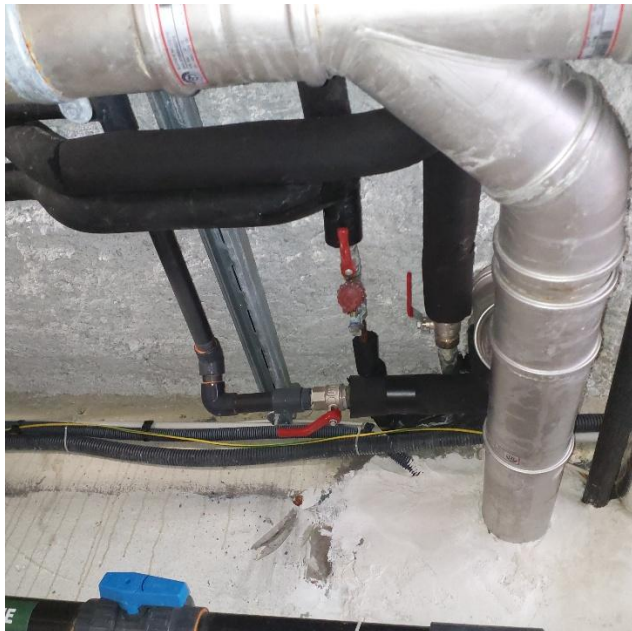
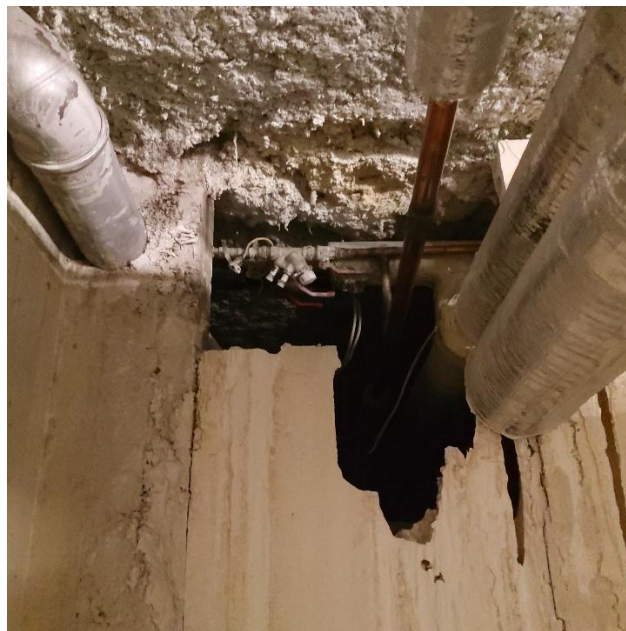
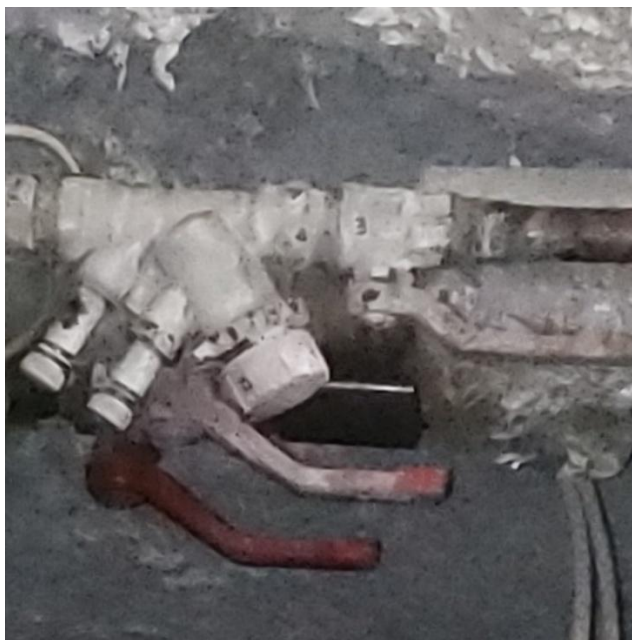
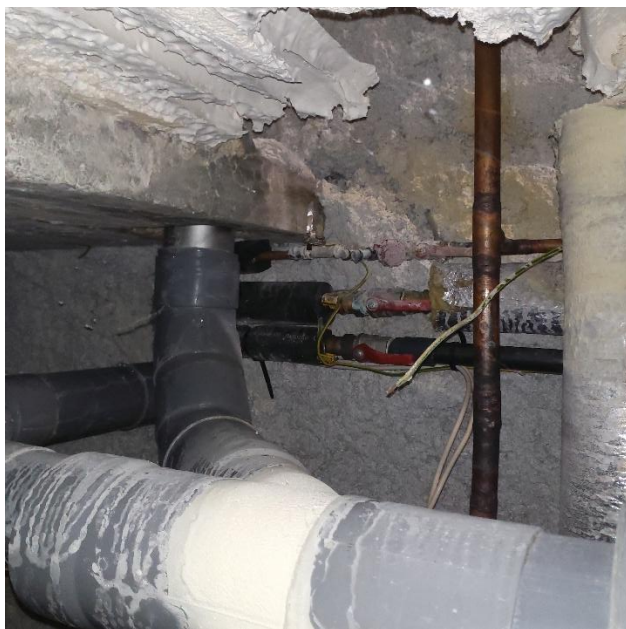
Les colliers de supportages sont absents ou dans un état dégradé.

*Pieds de colonnes en vide sanitaire-Colliers absent-cuivre oxydé-diamètres incohérents*

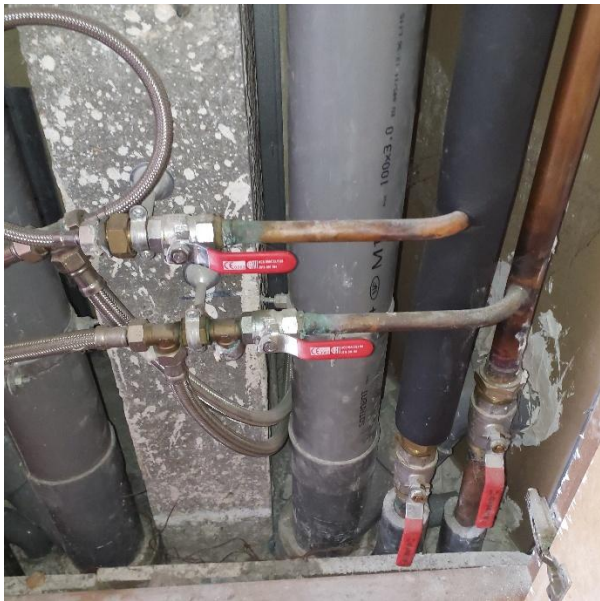
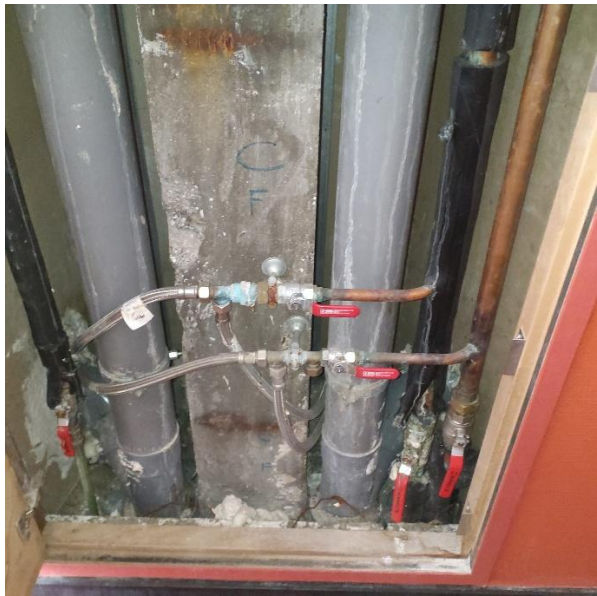
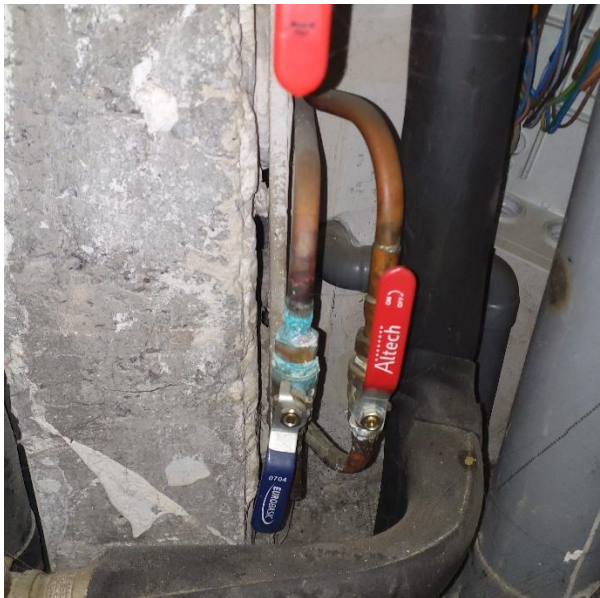
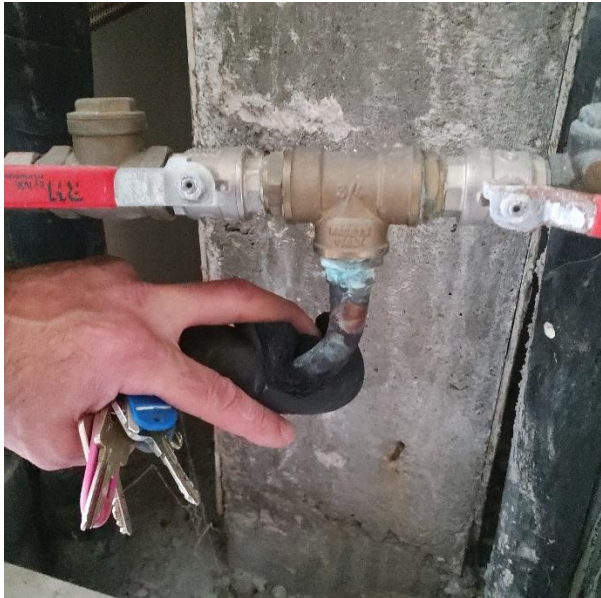
*Pieds de colonnes en RdC-Colliers absent-cuivre oxydé*

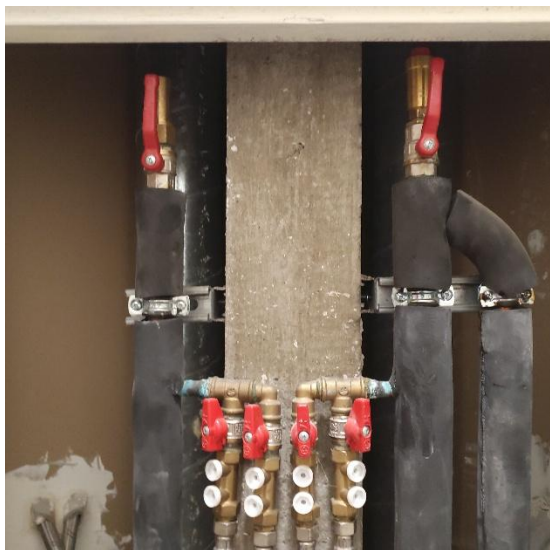
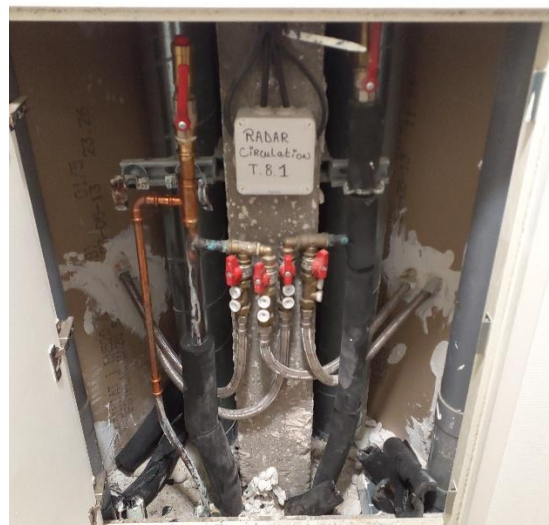
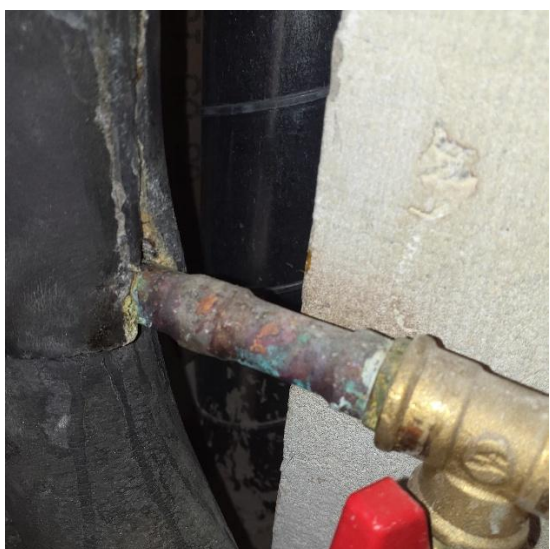
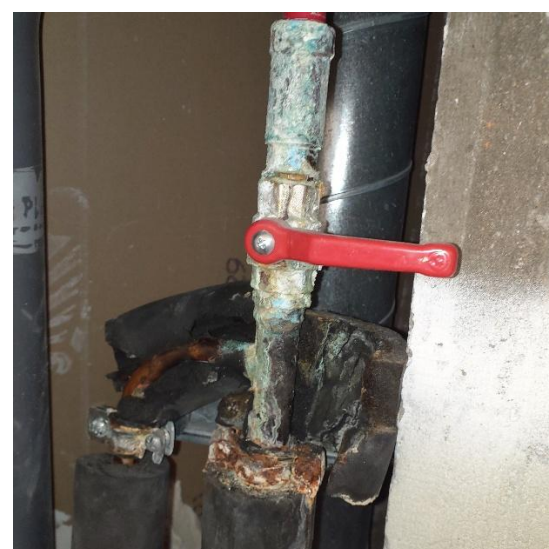
*Têtes de colonnes au dernier étage-Fixations et tubes-cuivre oxydés*

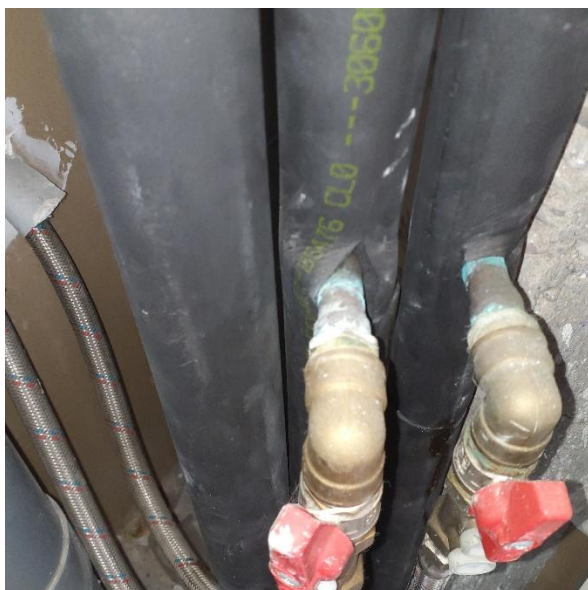
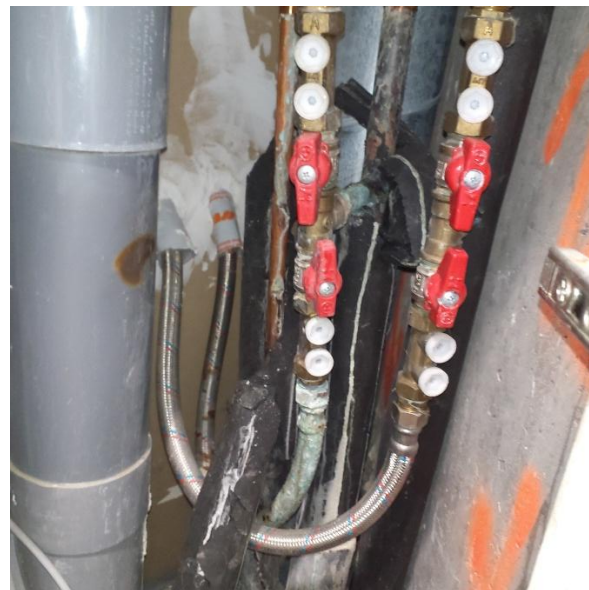
Il n'a pas été constaté de fuite lors de la visite de diagnostic. Cependant, il a été mentionné par le mainteneur des fuites récurrentes au niveau des raccords cuivre.

*Piquages terminaux*

Chaque piquage est équipé d'une vanne d'arrêt papillon (vieillissant) et oxydé. Cependant, il existe des clapets anti-retour et mitigeur mais par pour toutes les gaines.

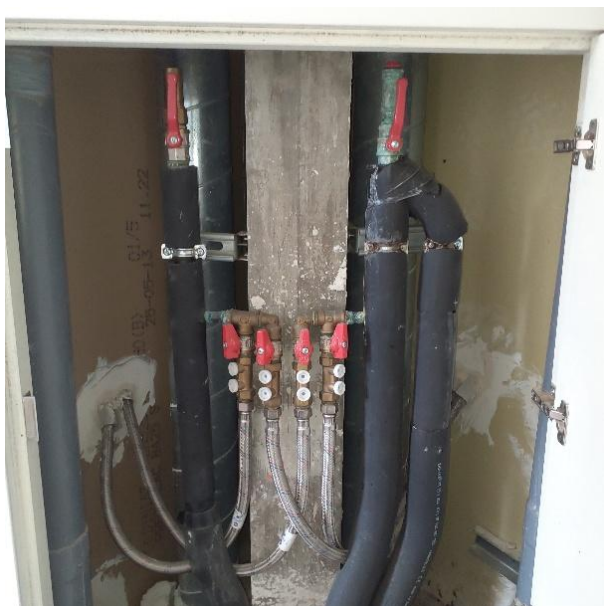
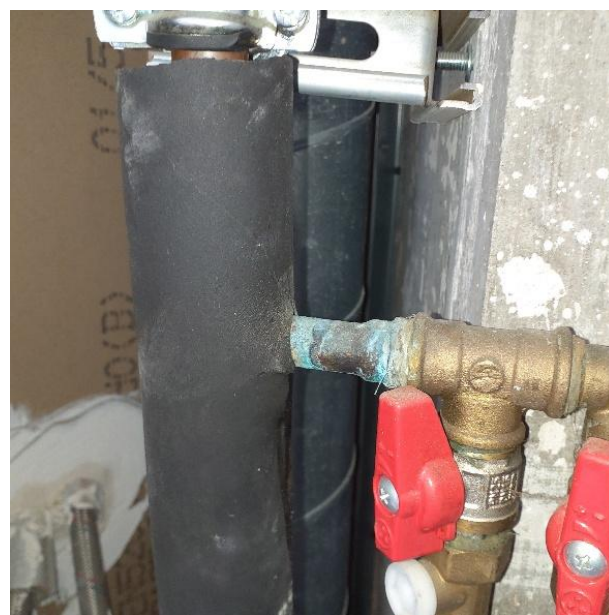
*Tête de colonne avec anti-bélier et purgeur oxydé*

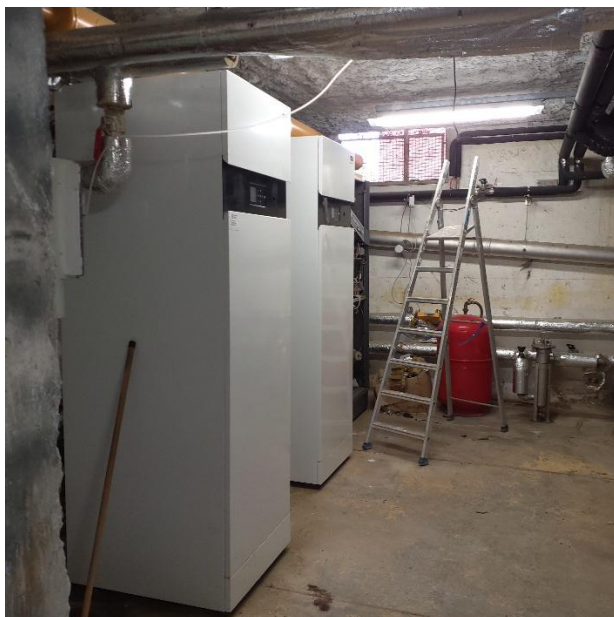
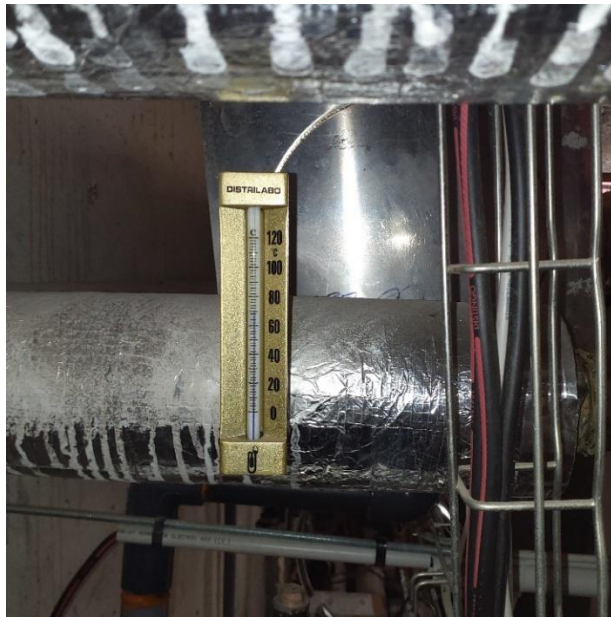
*Production ECS par chaudières gaz. Température correcte.*

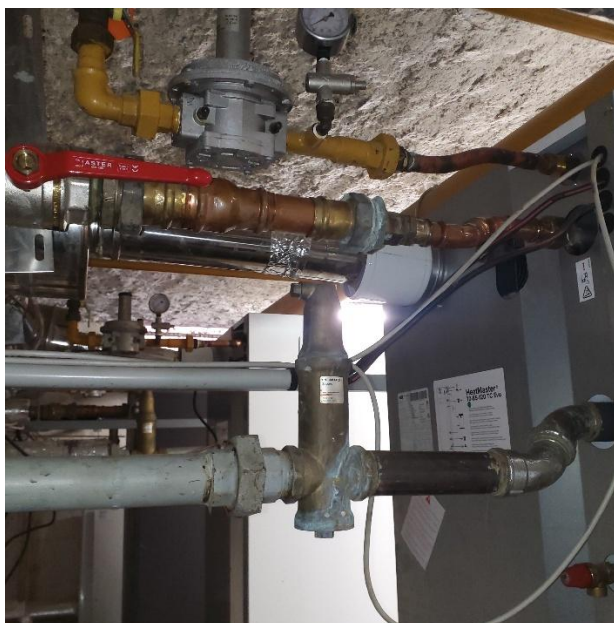
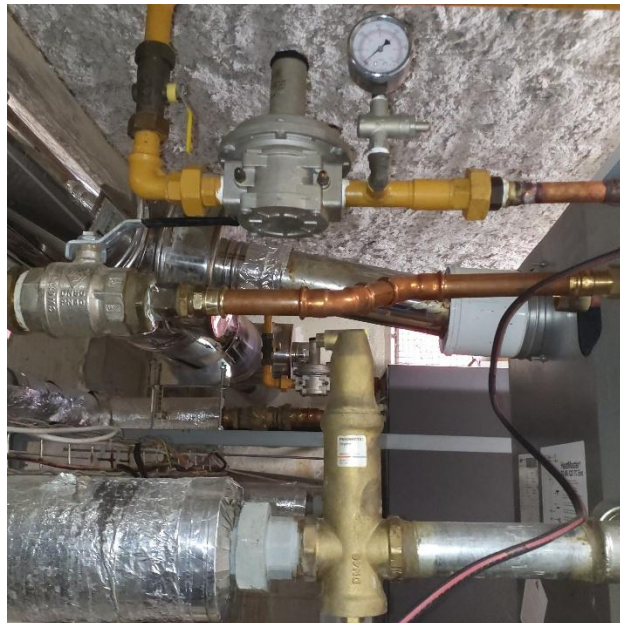
*Diamètre des départs ECS en cuivre trop réduits. Raccords oxydés*

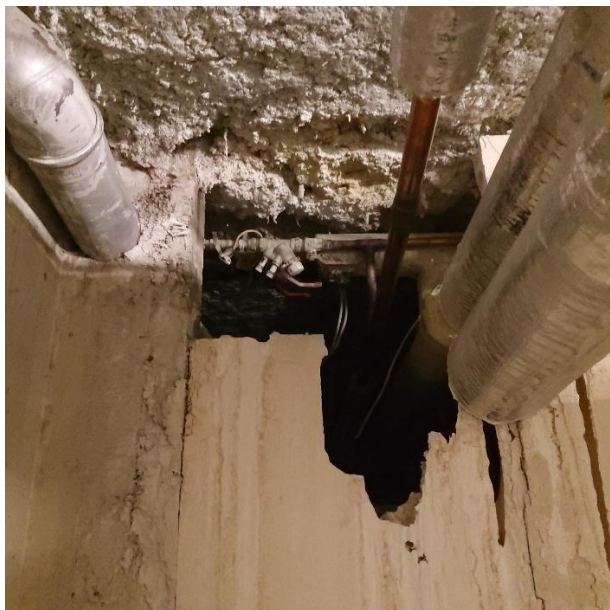
*Vannes d'équilibrage boucle ECS oxydées.*

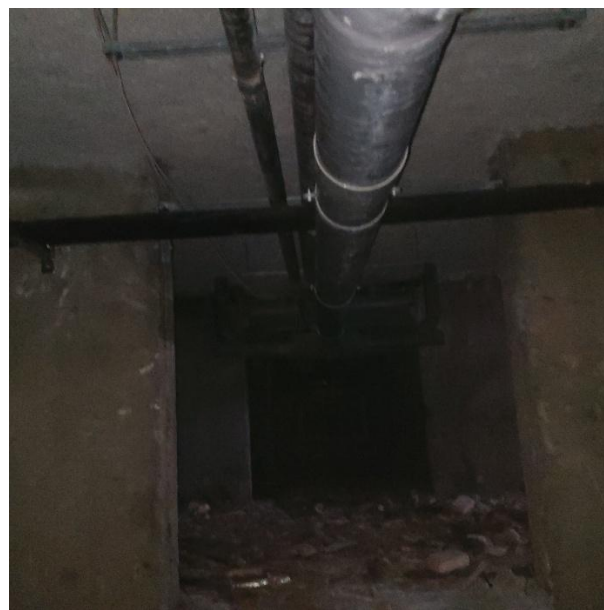
*Absence de calorifuge.*

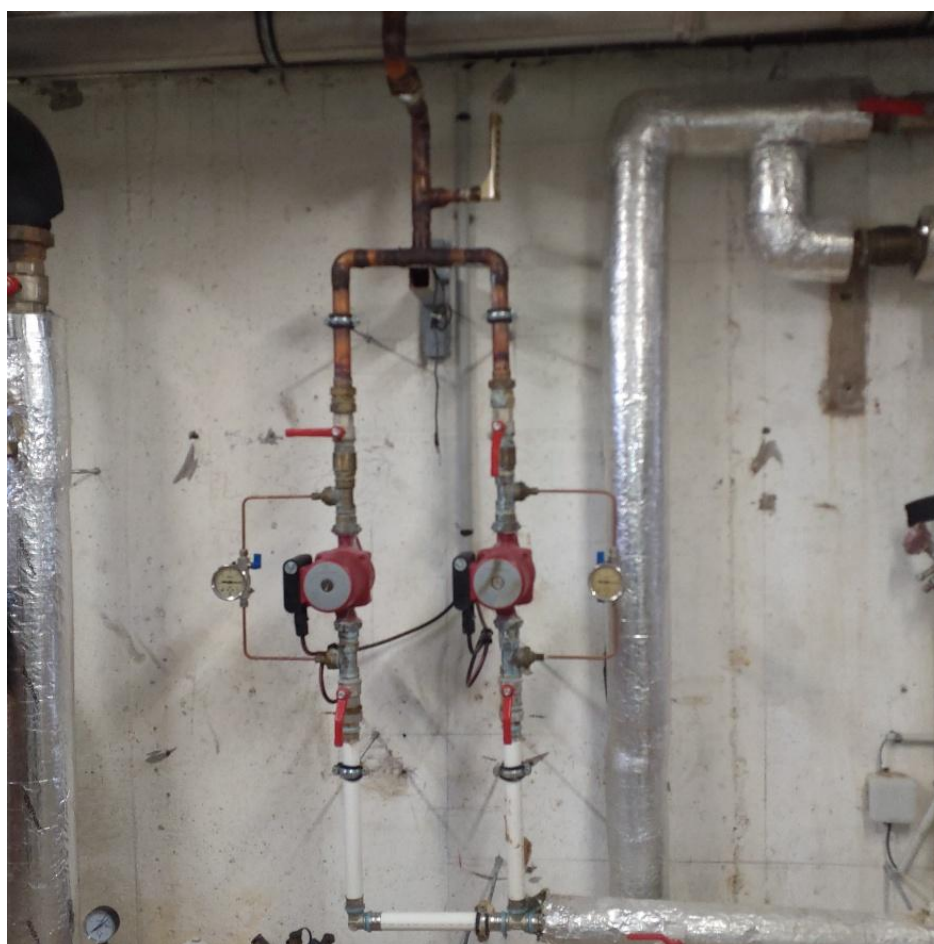
*Vannes boucle ECS oxydées.*

Il y a plusieurs fuites au niveau des raccords de la panoplie des pompes de bouclage avec présence d'oxydation. Le calorifuge est ancien ou absent.

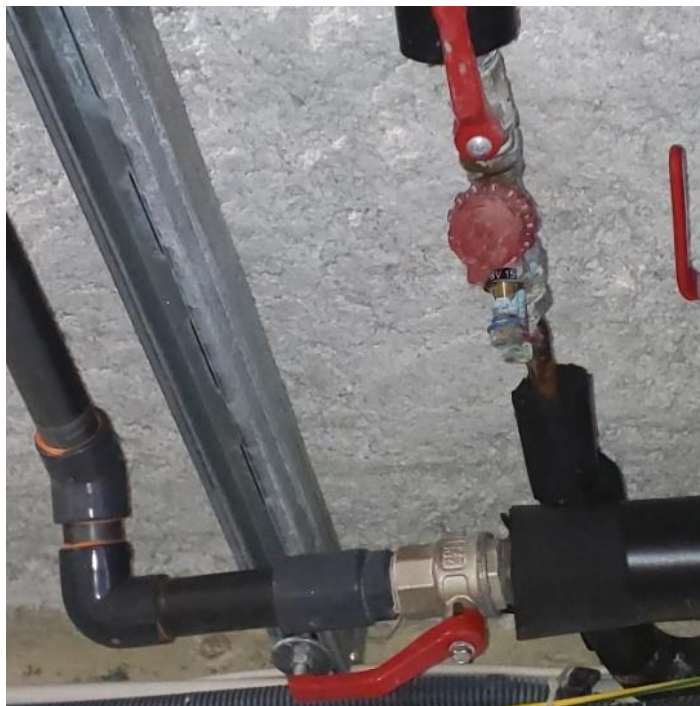
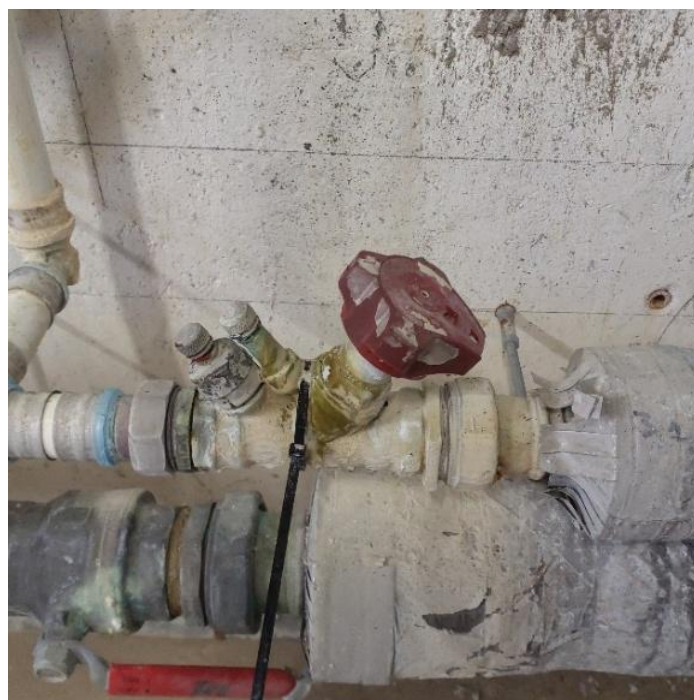
Les colonnes de Bouclage sont équipées de vannes d'équilibrage la plupart sont oxydées et non manœuvrables. Pas de vanne de purge.

*Vannes d'équilibrage boucle ECS oxydées.*

- Vanne de sectionnement
- Clapet EA contrôlable avec vannes d'isolement et accessoires associés ;
- Vanne de purge au point bas
- Vanne d'équilibrage sur chaque pied de colonne Bouclage ECS.

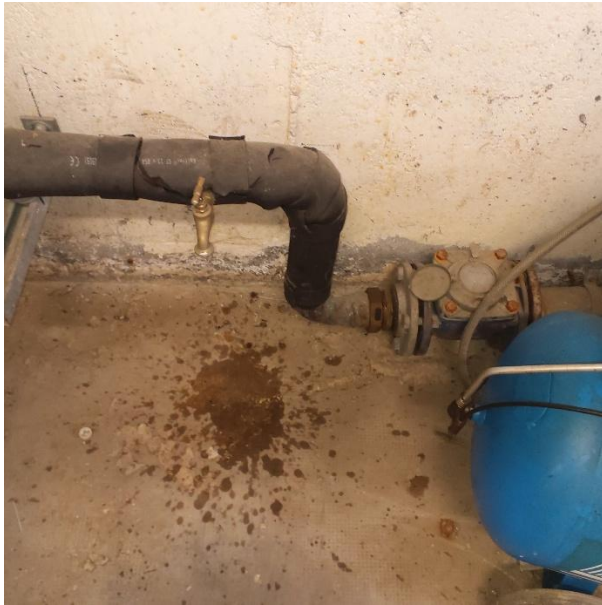
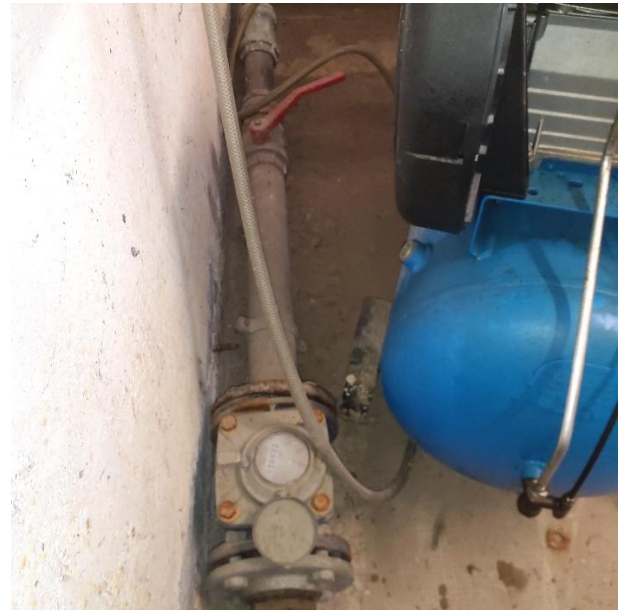
Le réseau général en aval du compteur très ancien et rouillé est en Cuivre et ne dispose pas de disconnecteur. Une fuite est identifiée au niveau de l'adoucisseur qui est hors service. Le calorifuge sur les réseaux est moyen et manquant sur certains tronçons.

*AEP au sous-sol du bâtiment F*

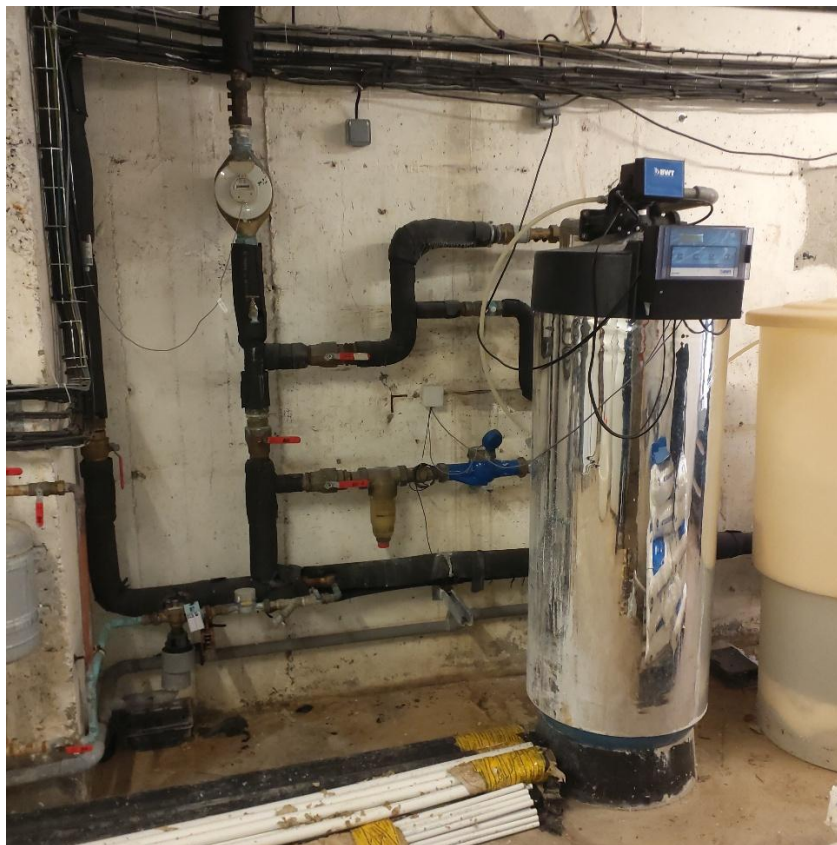
*Adoucisseur hors service fuites sur raccord*

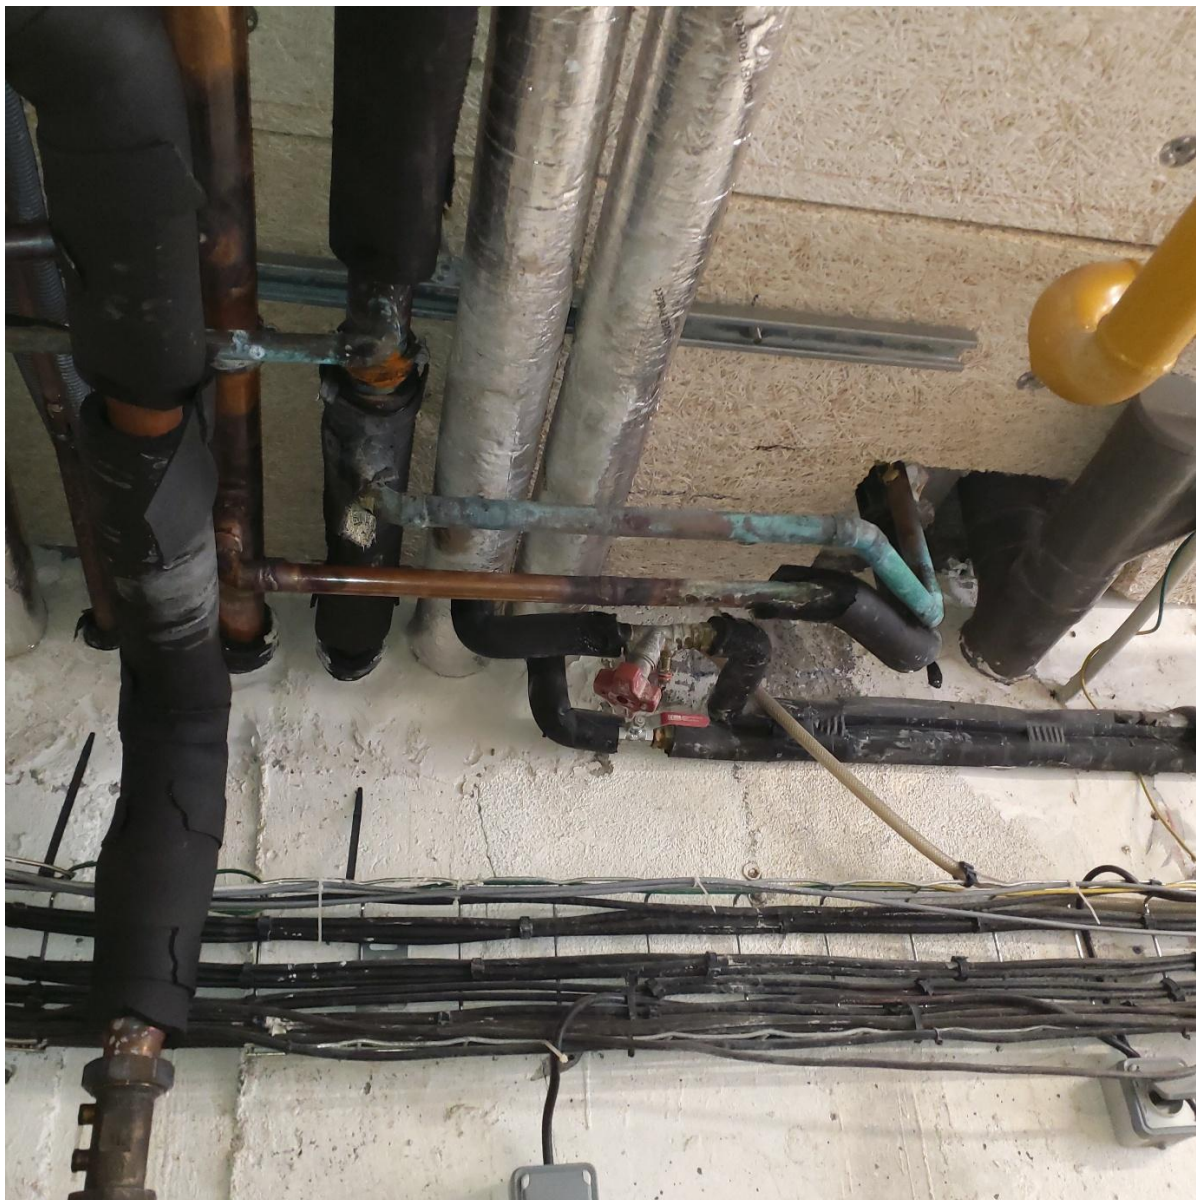
*Pieds de colonnes en vide sanitaire-Colliers absents-cuivre oxydé-sans calorifuge.  
Aucune vanne d'isolement.*

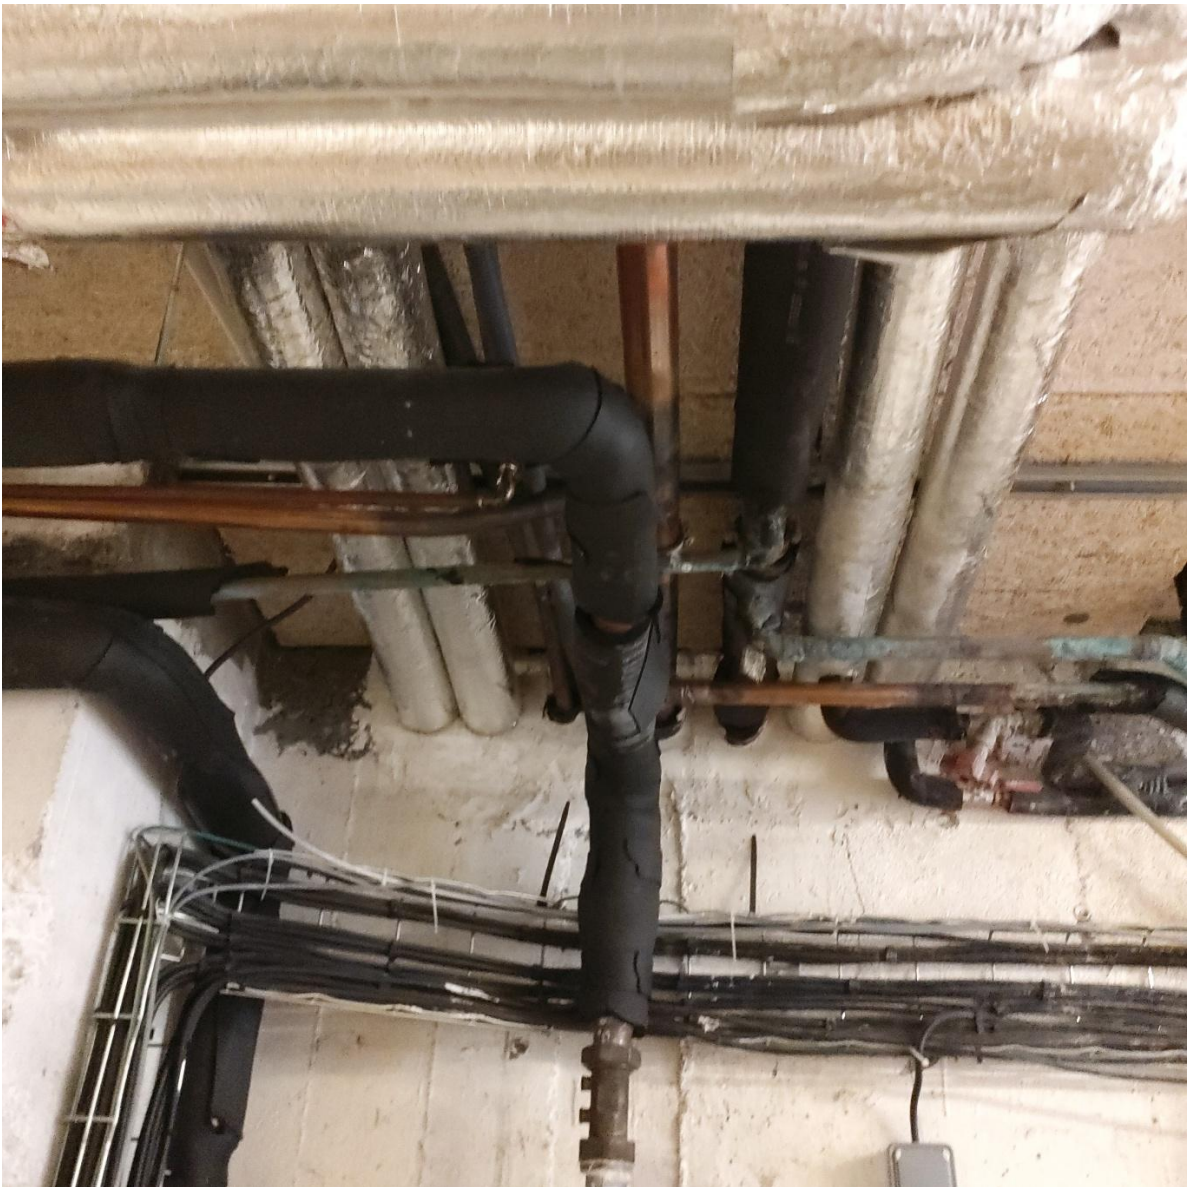
*Pieds de colonnes en vide sanitaire-Colliers absent-cuivre oxydé-sans calorifuge.*

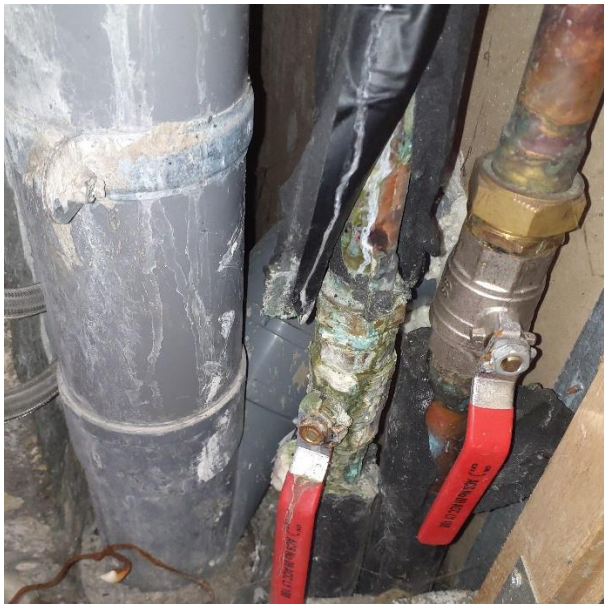
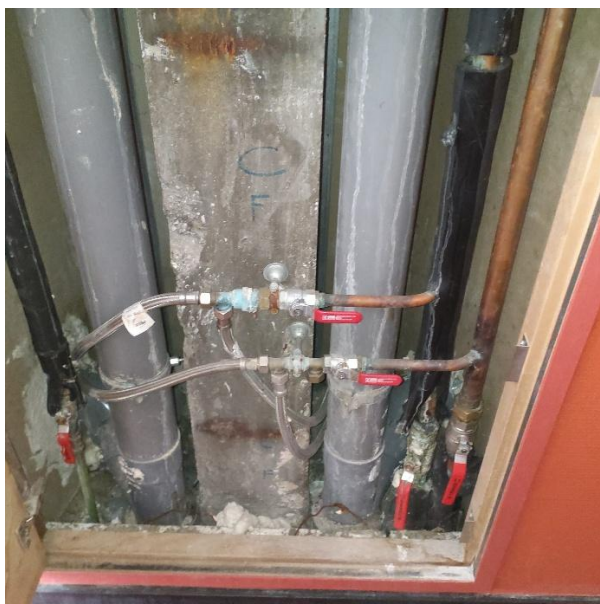
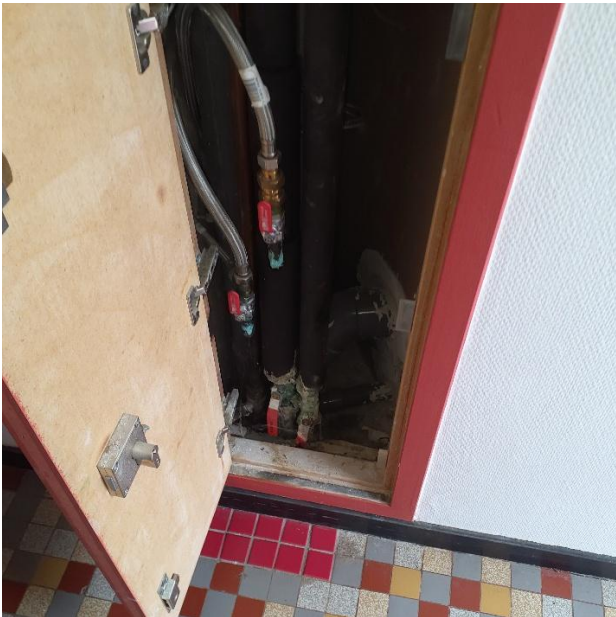
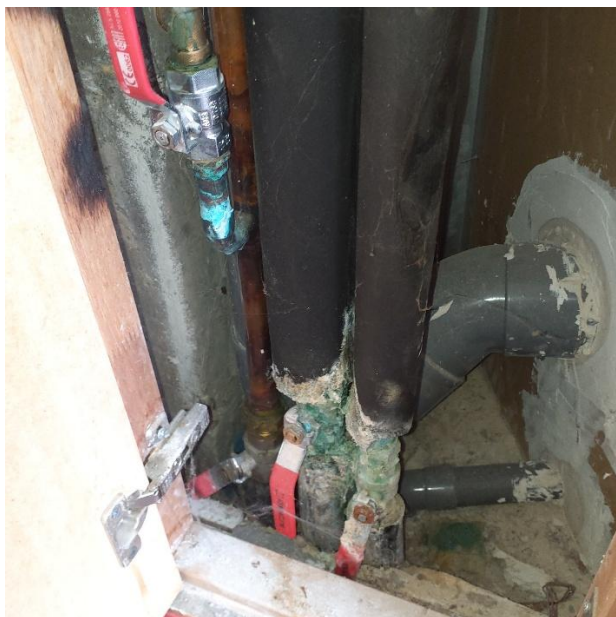
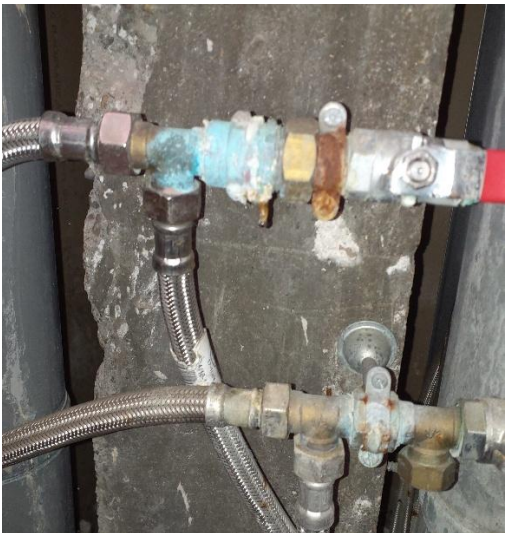
*Pieds de colonnes en RdC-Colliers et Vannes d'équilibrage absents-cuivre oxydation avancée générale*
