## HABITAT & ÉQUIPEMENTS COLLECTIFS

Diagnostic et analyse des réseaux d'Eau Chaude Sanitaire  
et d'Eau Froide Sanitaire du site de Vert Bois

08/06/2026

# Diagnostic « Vert Bois » – Crous Occitanie

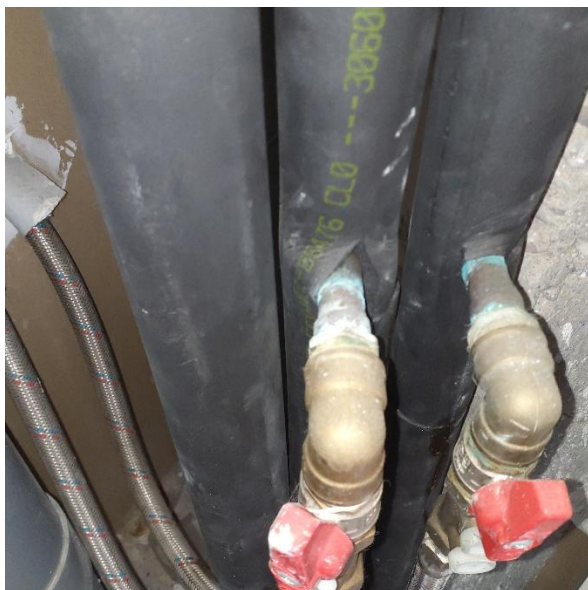
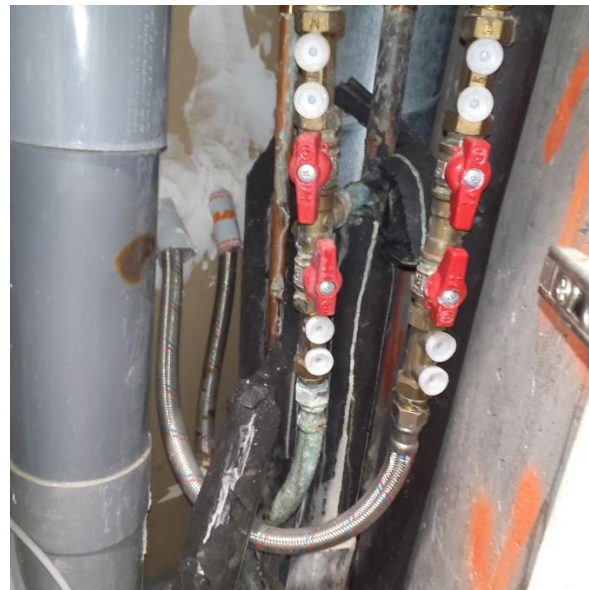
Il n'a pas été constaté de fuite lors de la visite de diagnostic. Cependant, il a été mentionné par le mainteneur des fuites récurrentes au niveau des raccords cuivre.

*Piquages terminaux*

Chaque piquage est équipé d'une vanne d'arrêt papillon (vieillissant) et oxydé. Cependant, il existe des clapets anti-retour et mitigeur mais pas pour toutes les gaines.

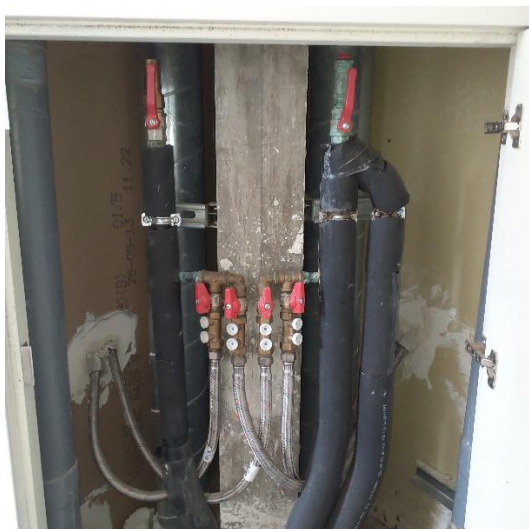
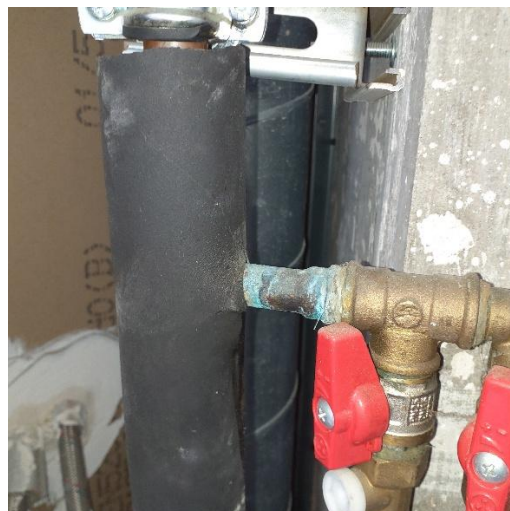
*Tête de colonne avec anti-bélier et purgeur oxydé*

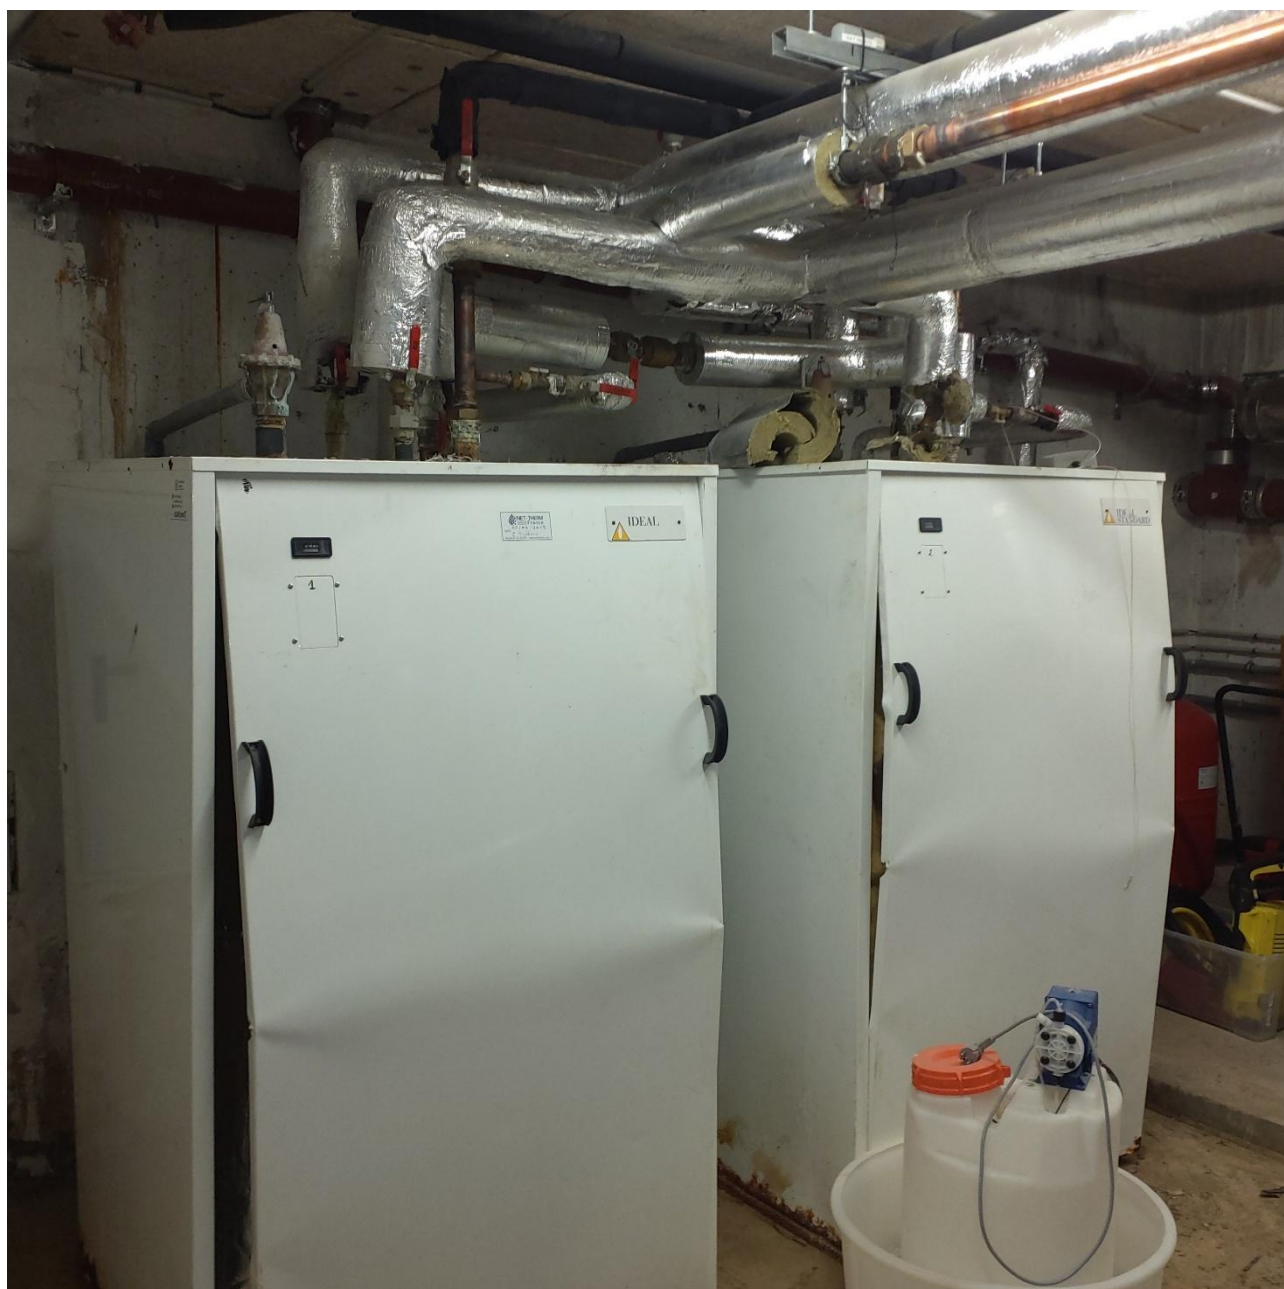
La production ECS du bâtiment F est assurée par des chaudières gaz avec production ECS intégrée en l'état. Les réseaux horizontaux en cuivre dont calorifuge est absent

*Chaudières gaz avec production ECS intégrée.*

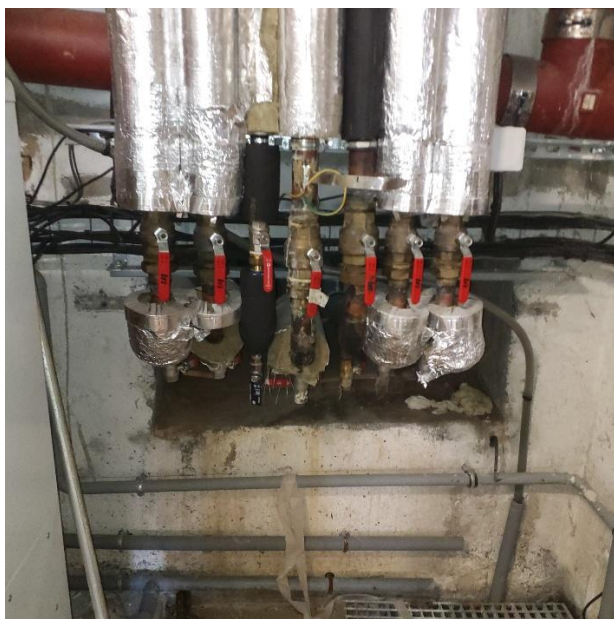
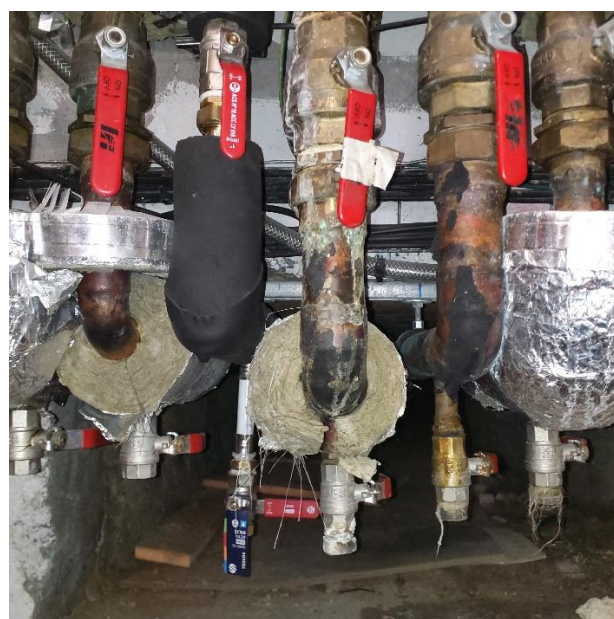
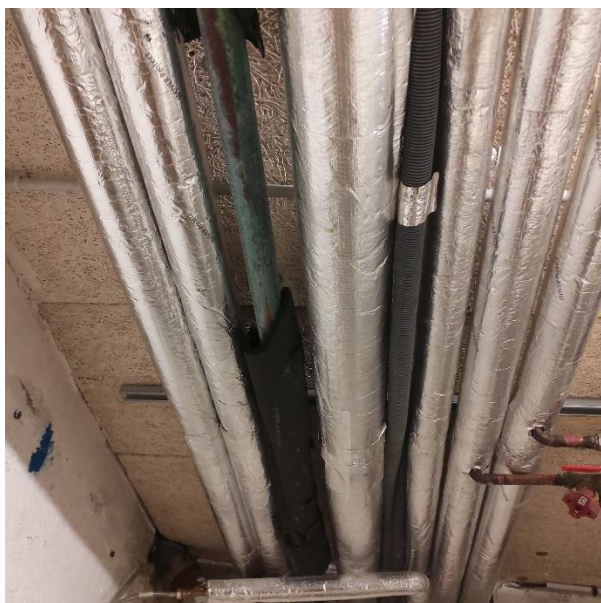
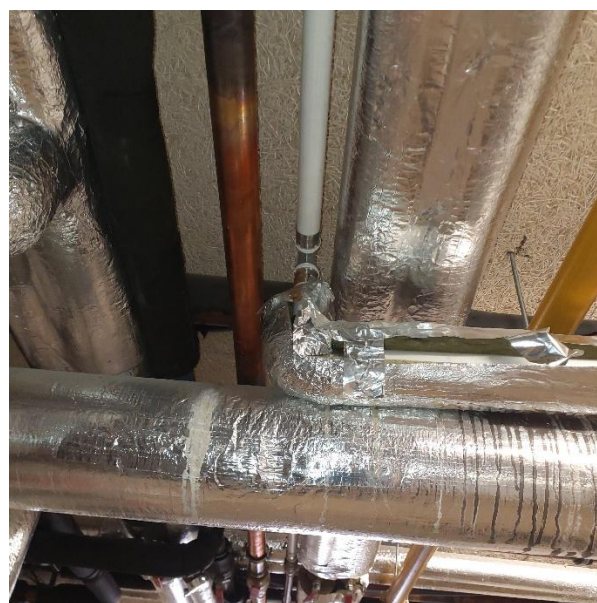
*Départs des réseaux EFS-ECS-Bouclage. Les vannes sont oxydées à cause des fuites récurrentes.  
Le calorifuge est ancien et absent sur certains tronçons.*

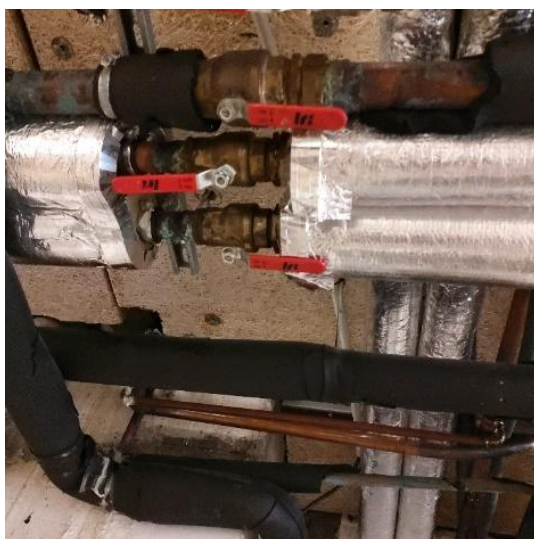
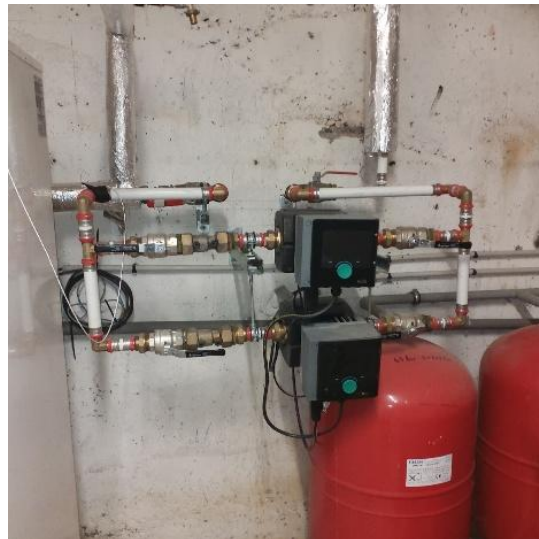
*Départs des réseaux EFS-ECS-Bouclage. Les vannes sont oxydées à cause des fuites récurrentes.  
Le calorifuge est ancien et absent sur certains tronçons.*

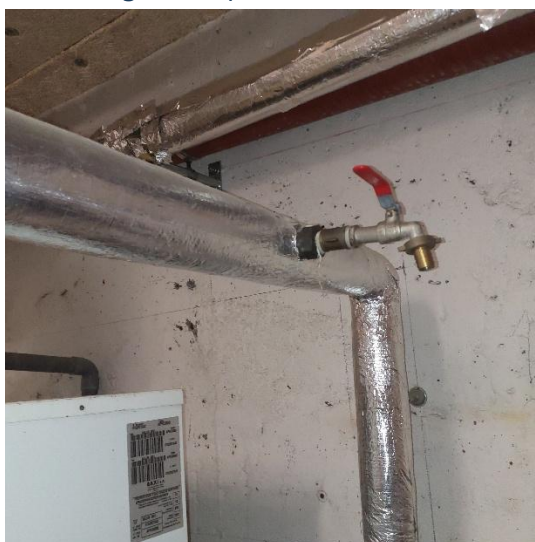
*Point de puisage ECS*
