## Rapport Vert Bois 25-06-2026

Créé: 25/06/2026

Créateur: TLS MANERGY (@TMA)

CROUS DE MONTPELLIER  
 CITE UNIVERSITAIRE VERT-BOIS  
 RESTRUCTURATION DU BATIMENT A

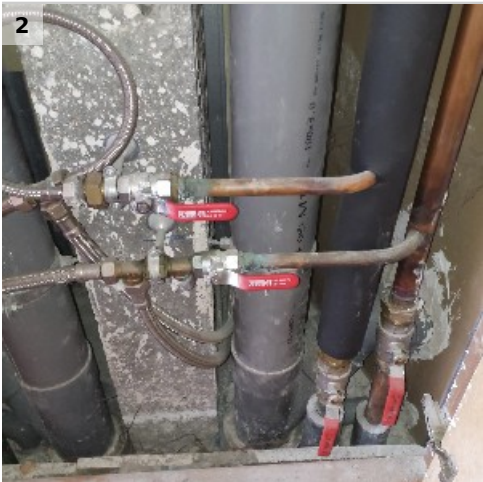
**#102 - Th bcl 25c**  
Priorité 2 | TLS MANERGY | -  
Plan: 0-Bât F - RDC  
Créé 04/06/2026

| TLS MANERGY | Th bcl 25c | 04 juin 12h25 |

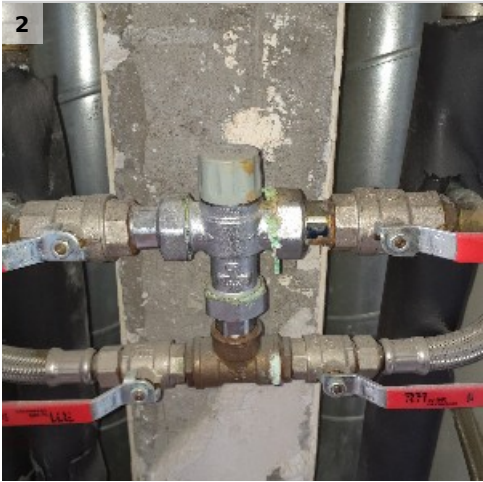
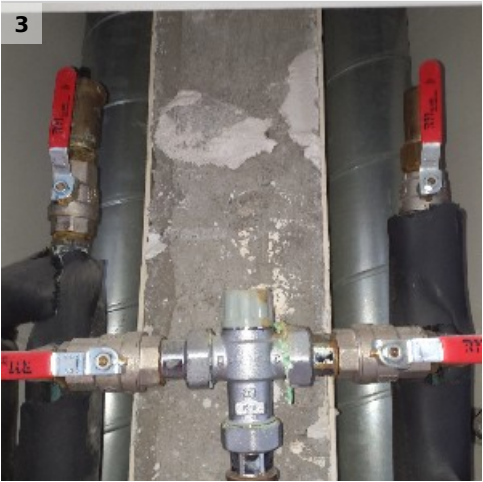
## ● #83 - Absence clapet EA sur mitigeur th. Oxydation Cuivre

| TLS MANERGY | Absence clapet EA sur mitigeur th. Oxydation Cuivre | 04 juin 10h45 |
| TLS MANERGY | Th bcl 59c | 04 juin 10h46 |

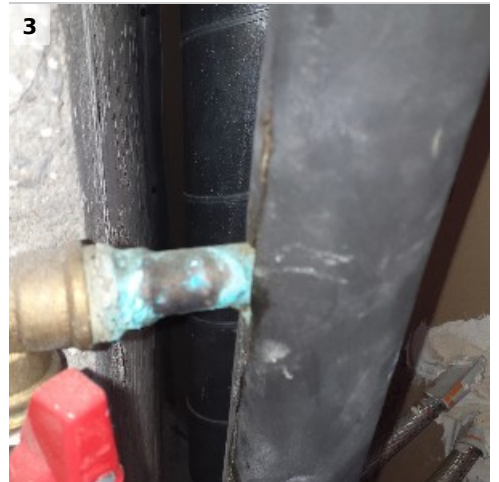
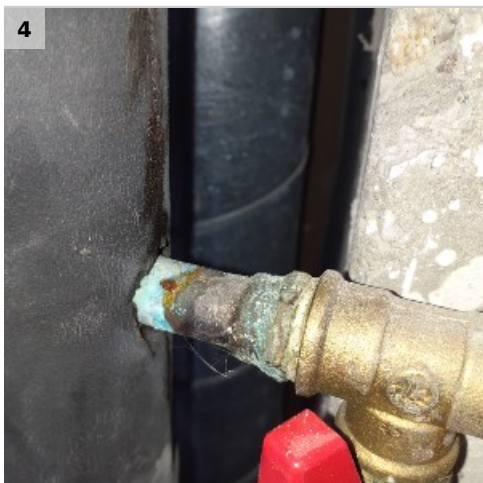
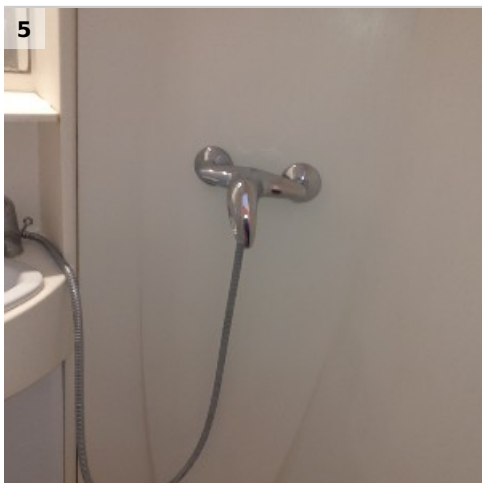
● **#89 - Oxydation Cuivre**

| TLS MANERGY | Oxydation Cuivre | 04 juin 11h30 |

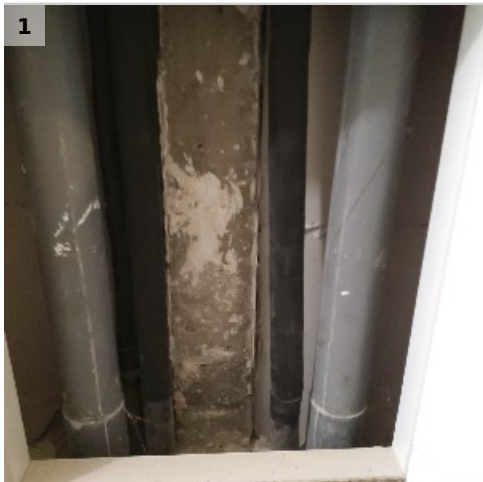
## ● #71 - Pas de piquages gaines en chambres inaccessible

| TLS MANERGY | Pas de piquages gaines en chambres inaccessible | 04 juin 09h55 |

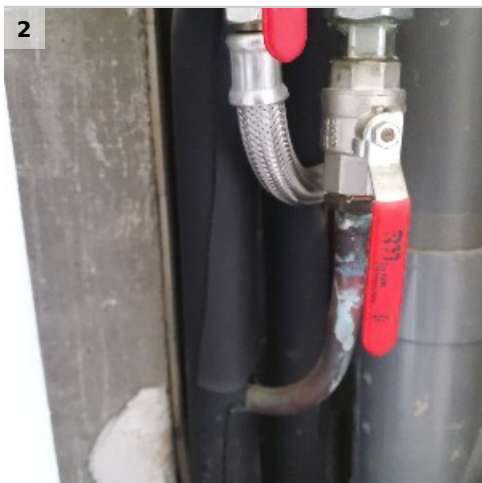
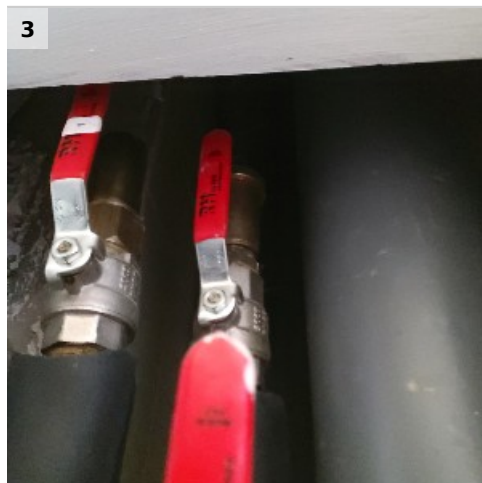
#78 - Absence clapet EA sur mitigeur th. Oxydation Cuivre purge sur ecs antibelir sur efs

| TLS MANERGY | Absence clapet EA sur mitigeur th. Oxydation Cuivre purge sur ecs antibelir sur efs | 04 juin 10h21 |
| TLS MANERGY | Th bcl 62,3c | 04 juin 10h24 |

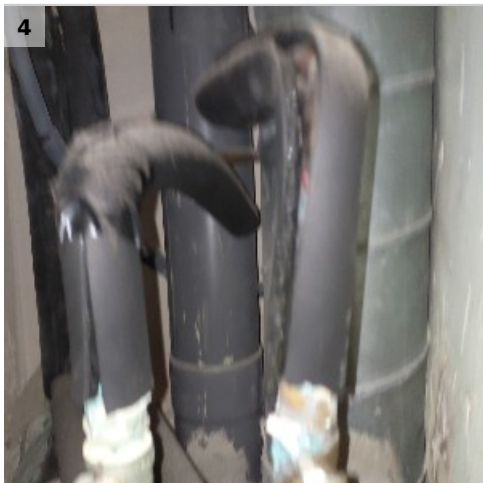
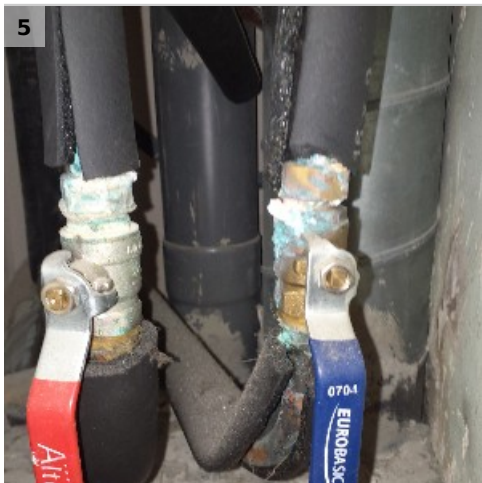
## ● #81 - Absence clapet EA sur ecs. Oxydation Cuivre

| TLS MANERGY | Absence clapet EA sur ecs. Oxydation Cuivre |

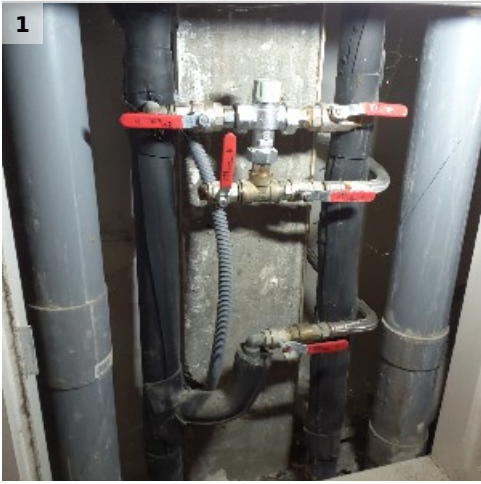
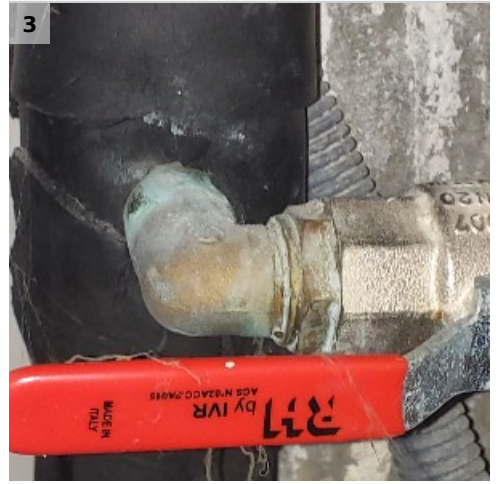
**#69 - Absence clapet EA sur mitigeur th. Oxydation Cuivre**

| TLS MANERGY | Absence clapet EA sur mitigeur th. Oxydation Cuivre | 04 juin 09h49 |

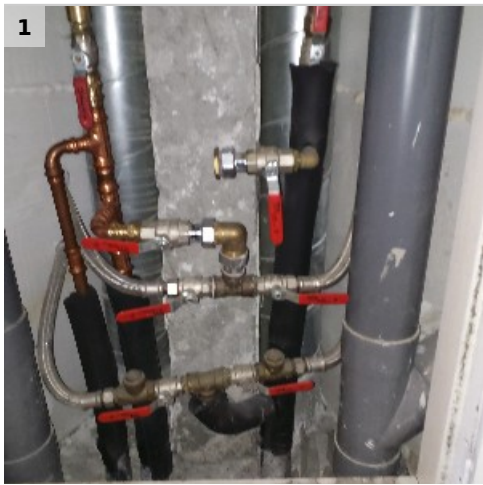
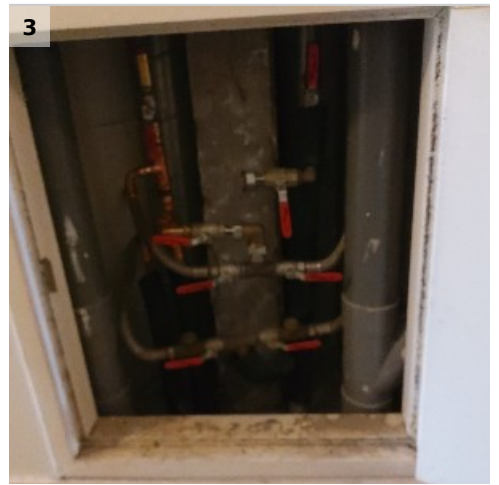
## ● #84 - Absence clapet EA et mitigeur th. Oxydation Cuivre

| TLS MANERGY | Absence clapet EA et mitigeur th. Oxydation Cuivre | 04 juin 10h49 |
| TLS MANERGY | Th bcl 59c | 04 juin 10h49 |

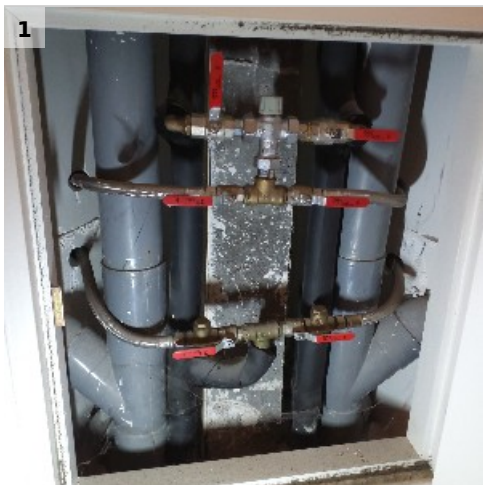
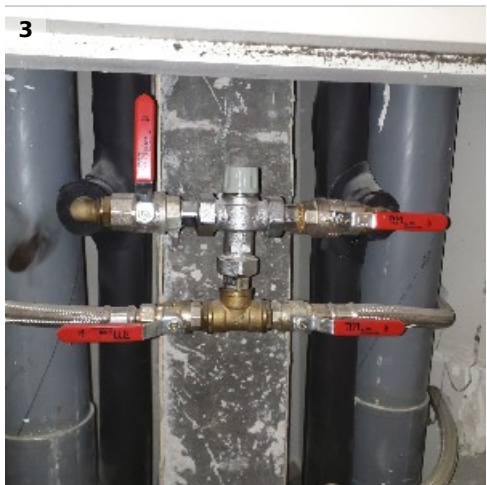
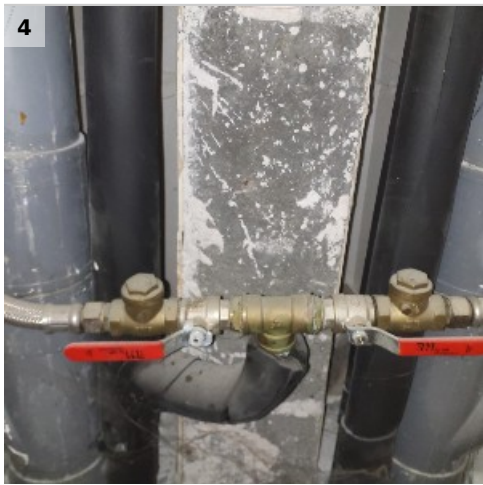
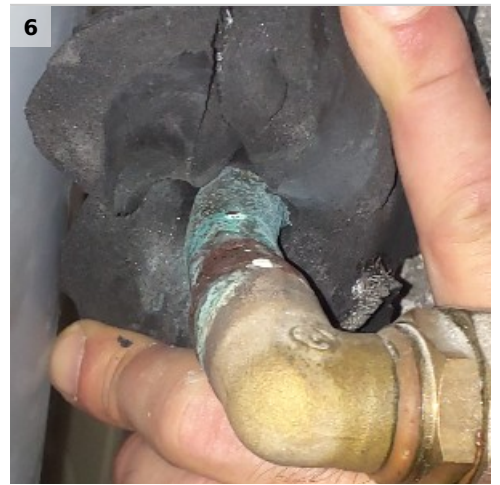
## ● #73 - Absence clapet EA sur mitigeur th. Oxydation Cuivre

| TLS MANERGY | Absence clapet EA sur mitigeur th. Oxydation Cuivre | 04 juin 10h02 |

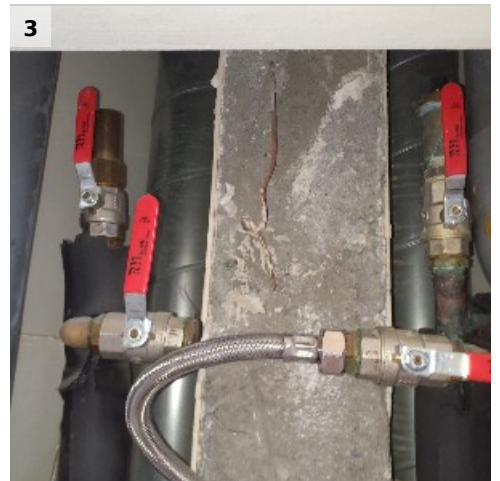
## ● #82 - Absence clapet EA et mitigeur th. Oxydation Cuivre

| TLS MANERGY | Absence clapet EA et mitigeur th. Oxydation Cuivre | 04 juin 10h42 |
| TLS MANERGY | Th bcl 59c | 04 juin 10h43 |

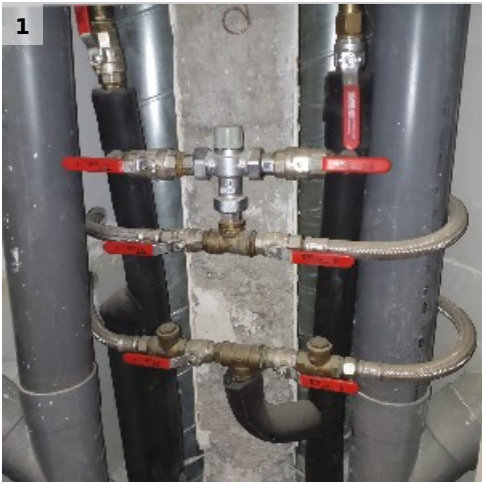
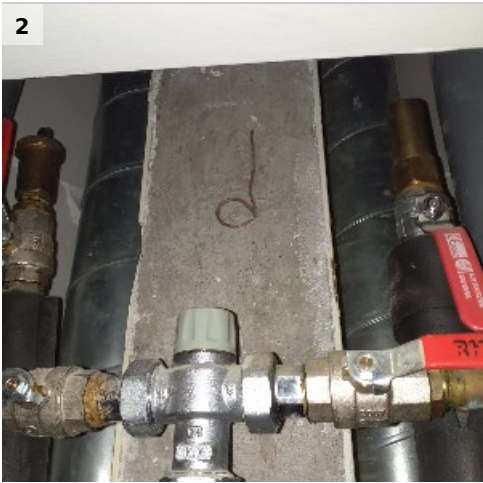
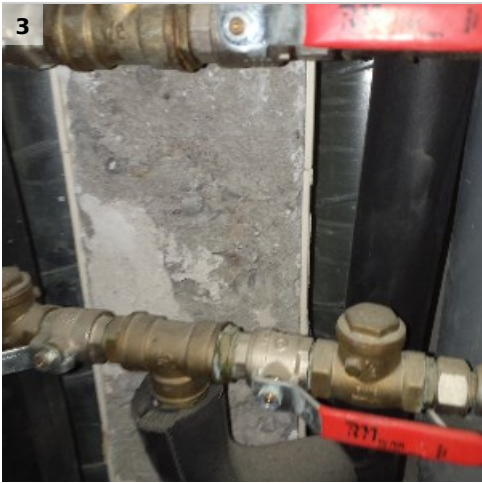
**#79 - Th bcl 59c**  
 Priorité 2 | TLS MANERGY | -  
 Plan: 3-Bât A - R+3  
 Créé 04/06/2026

| TLS MANERGY | Th bcl 59c | 04 juin 10h30 |

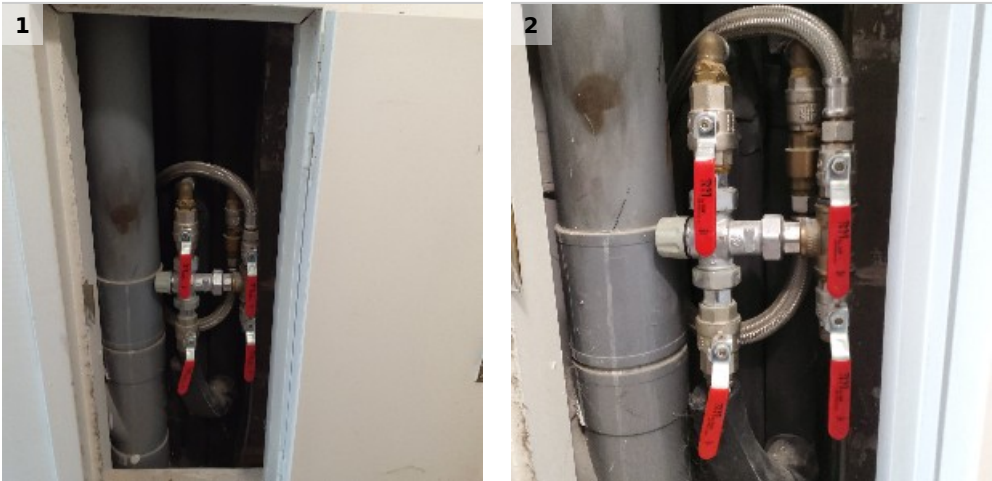
**#72 - Absence clapet EA sur mitigeur th. Oxydation Cuivre**

Absence clapet EA sur mitigeur th. Oxydation Cuivre
