Diagnostic et analyse des réseaux d'Eau Chaude Sanitaire  
et d'Eau Froide Sanitaire du site de Voie Domitienne

24/06/2026

# Diagnostic « Voie Domitienne » – Crous Occitanie

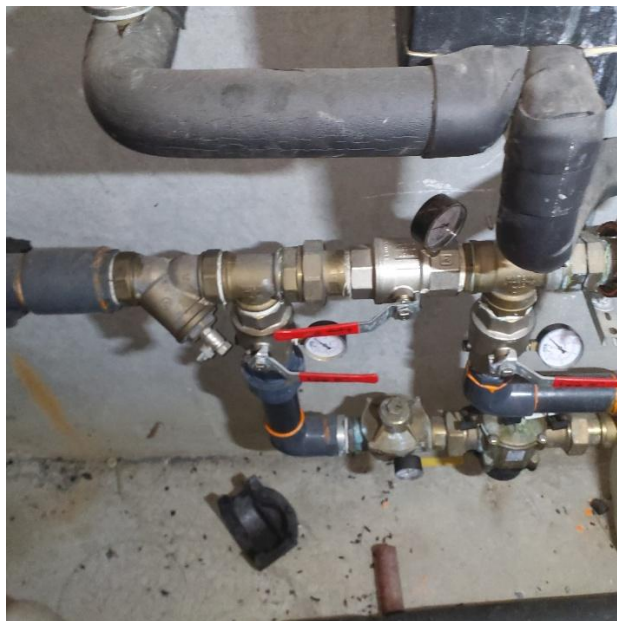
Le réseau général en aval du compteur est en PCV Pression et en multicouche DN 50 et dispose d'un réducteur de pression et d'un disconnecteur lesquels sont bypassés par **manque de pression du réseau AEP**. (2,5 bars mesuré).

*Arrivée AEP en SST au sous-sol du bâtiment 5  
Détendeur et disconnecteur bipassés par manque de pression du réseau AEP*

Il est préconisé de procéder à l'installation de surpresseurs sur les panoplies AEP générale de chaque bâtiment.

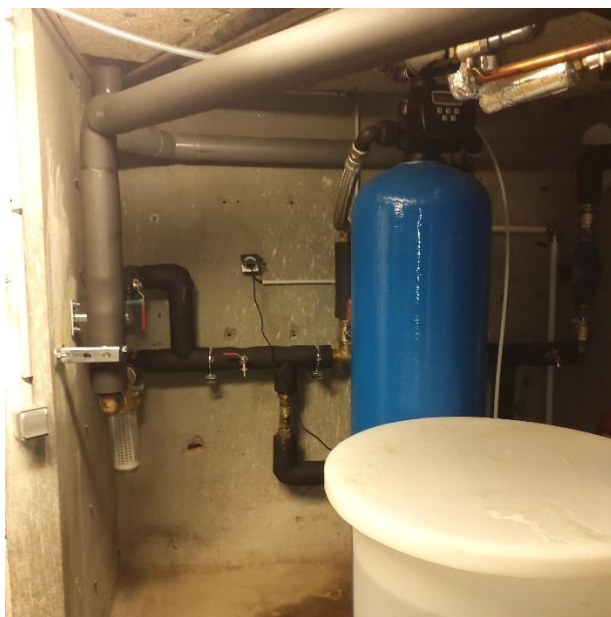
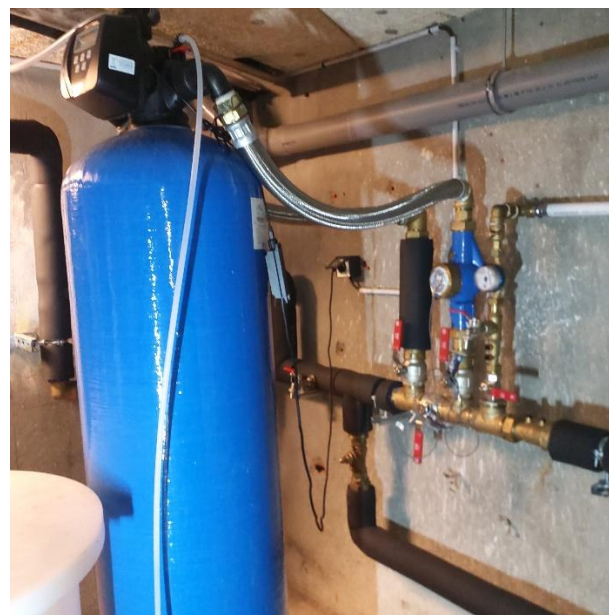
*Adoucisseur neuf en service.*

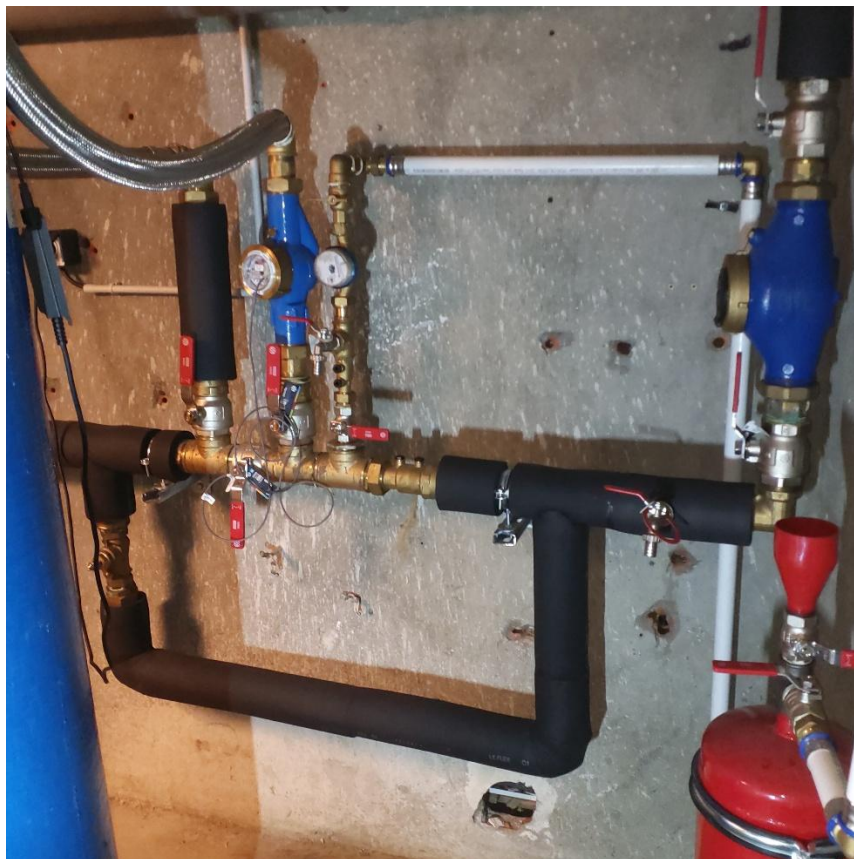
*Panoplie de l'adoucisseur en service .*

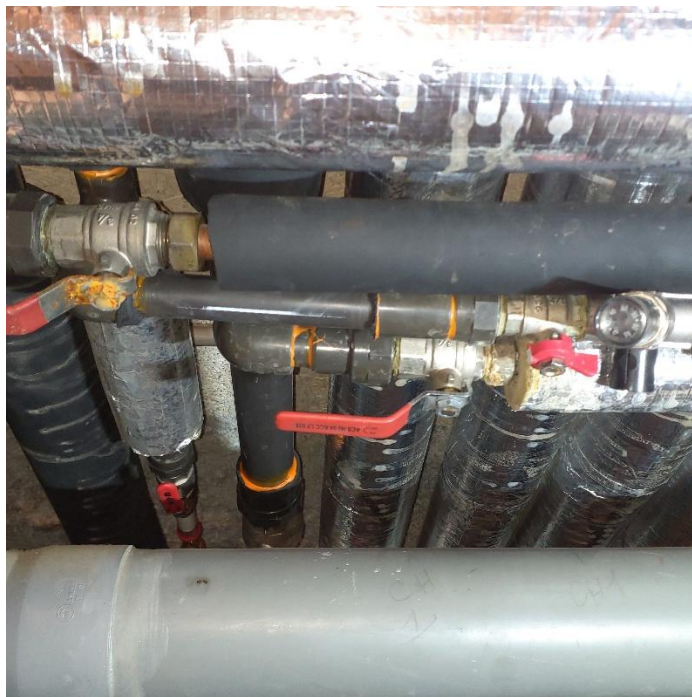
*Tubes-cuivre oxydé à cause des fuites récurrentes.*

L'intégralité des réseaux EFS-ECS-Bouclage seront ainsi déposés et remplacés, et ce, jusqu'aux réseaux raccordements terminaux des studios.

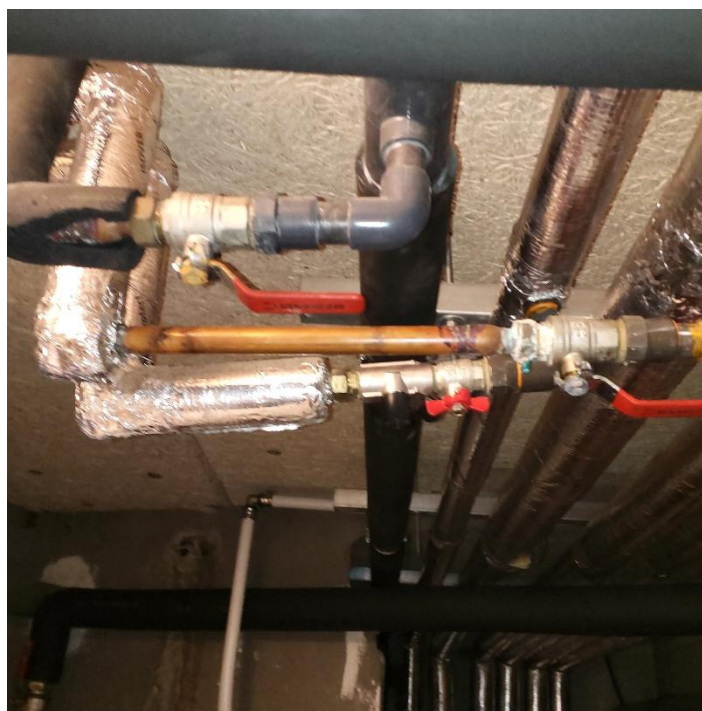
*Pieds de colonnes en vide sanitaire-Vannes oxydées.*

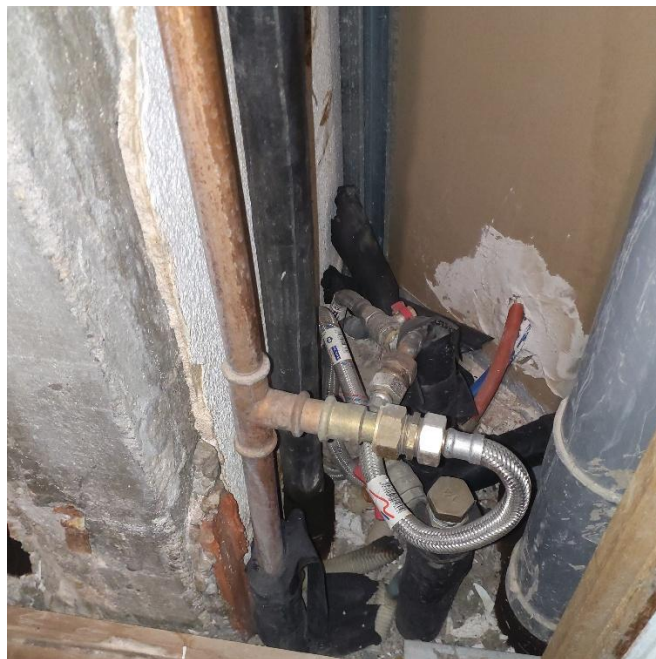
*Pieds de colonnes en RdC-Colliers et Vannes oxydés. Oxydation avancée générale pour les tubes cuivre.  
Traces importantes de fuites.*

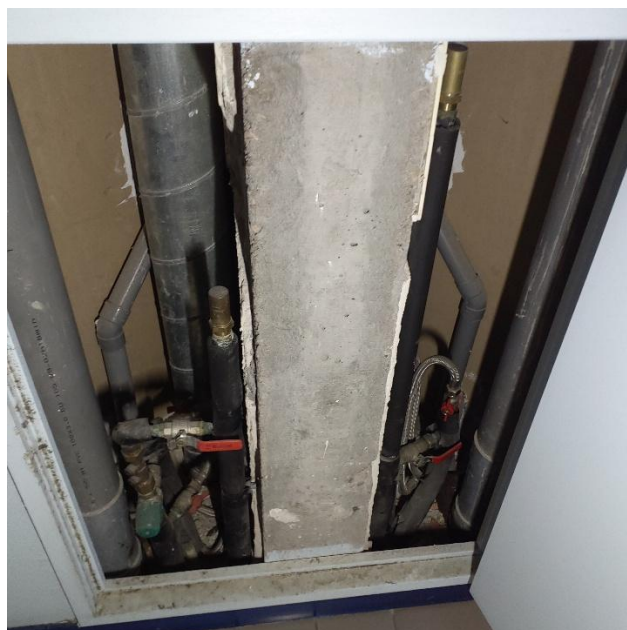
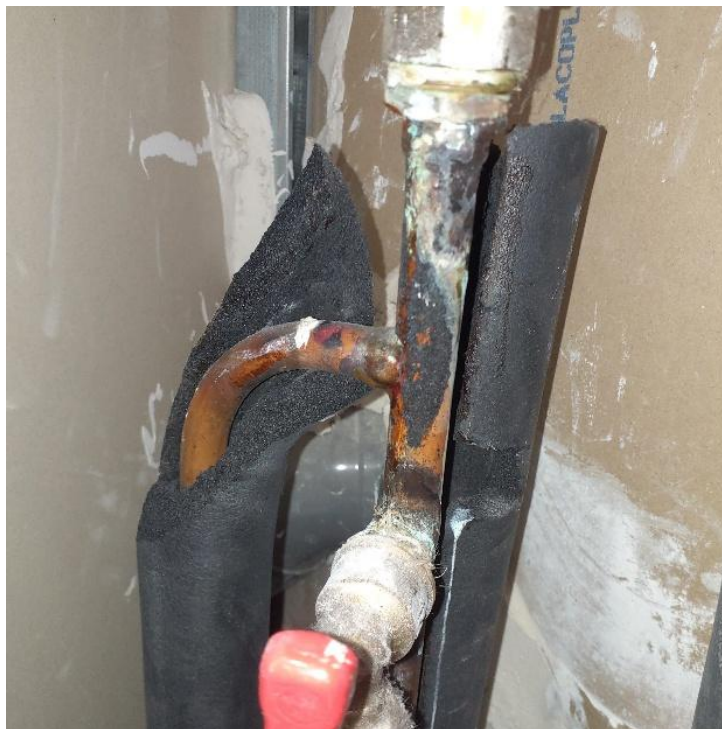
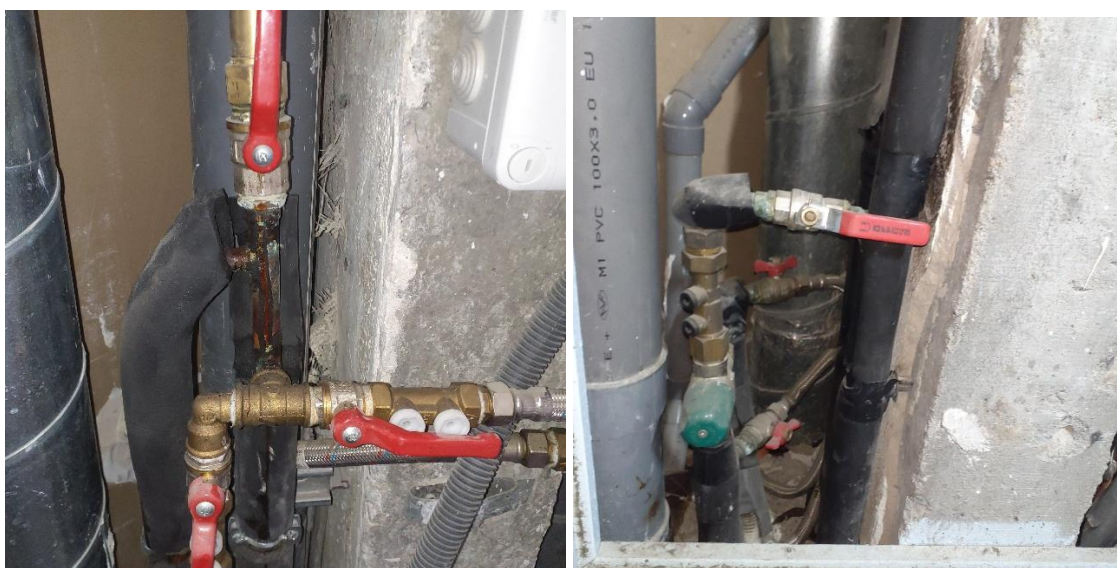
Il n'a pas été constaté de fuite lors de la visite de diagnostic. Cependant, il a été mentionné par le mainteneur des fuites récurrentes au niveau des raccords cuivre sur toutes les colonnes.

*Piquages terminaux dans les gaines techniques d'étage.*

Chaque piquage est équipé d'une vanne d'arrêt papillon (vieillissant) et oxydé. Cependant, il existe des clapets anti-retour et mitigeur mais par pour toutes les gaines.

Afin d'améliorer les possibilités d'exploitation et de maintenance, chaque départ terminal sera équipé d'une vanne de sectionnement ainsi que d'un clapet EA contrôlable. Cette disposition permettra notamment d'isoler localement une chambre ou un secteur sans impact sur le fonctionnement global de l'installation.

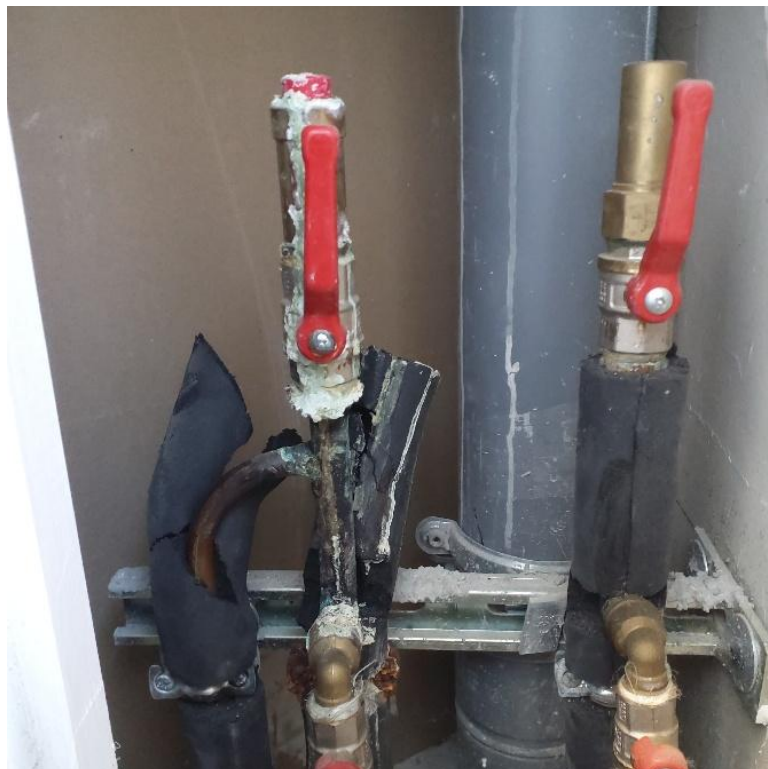
*Tête de colonne avec anti-bélier et purgeur*

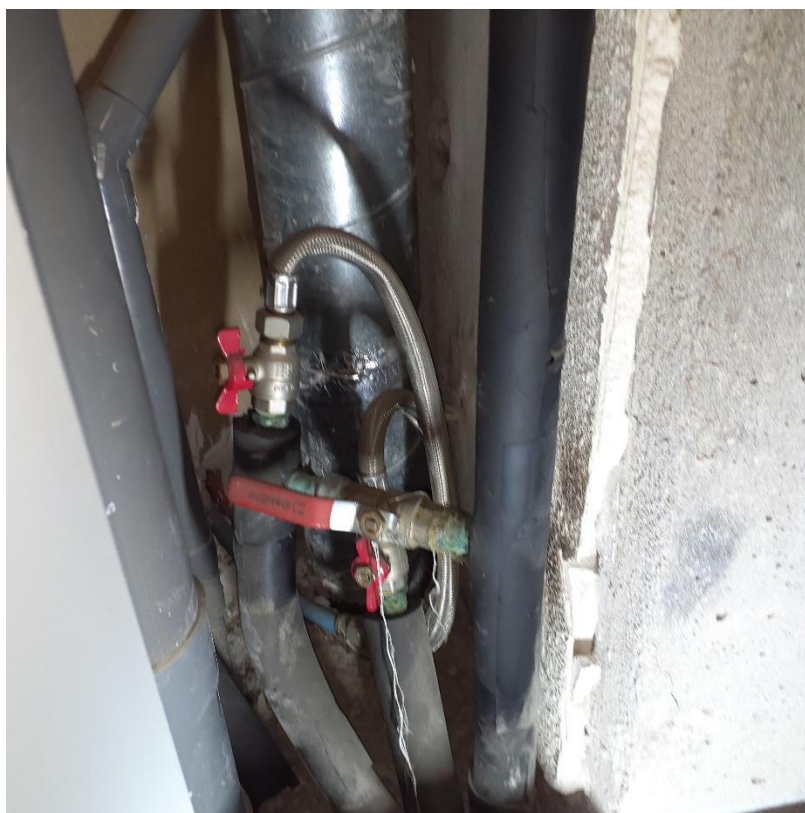
*Tête de colonne sans anti-bélier ni purgeur*

Des dispositifs anti-bélier seront également prévus en tête de chaque colonne afin de limiter les surpressions transitoires susceptibles d'affecter la pérennité des réseaux et des équipements.

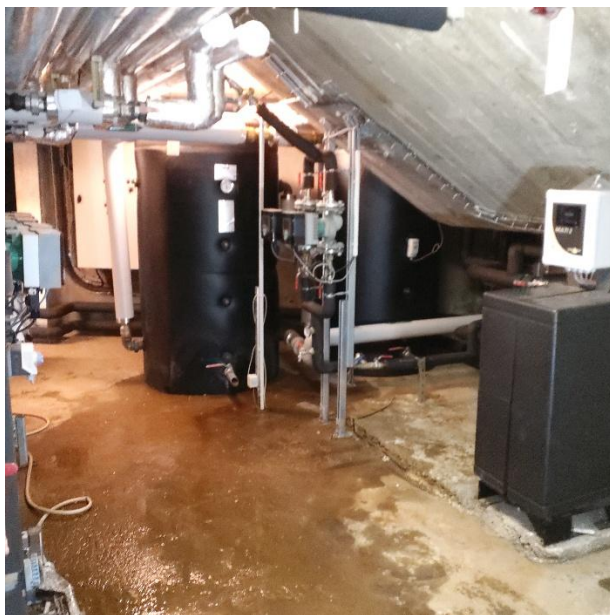
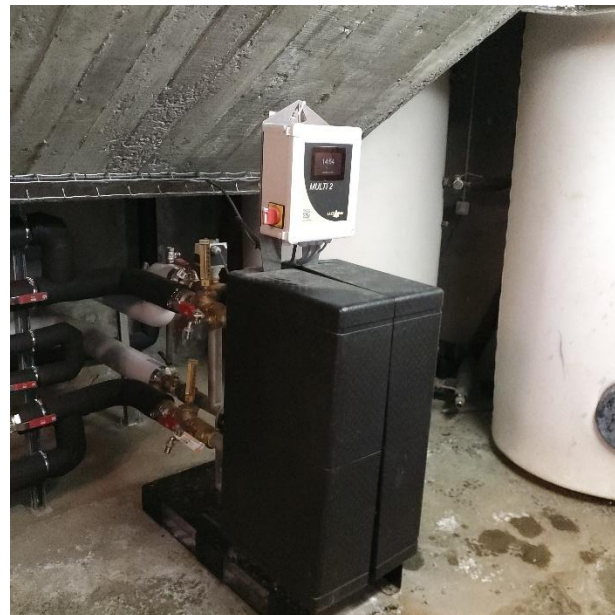
*Echangeur ECS et ballons ECS neufs-Fuite constatée sur le réseau EC chauffage primaire.*

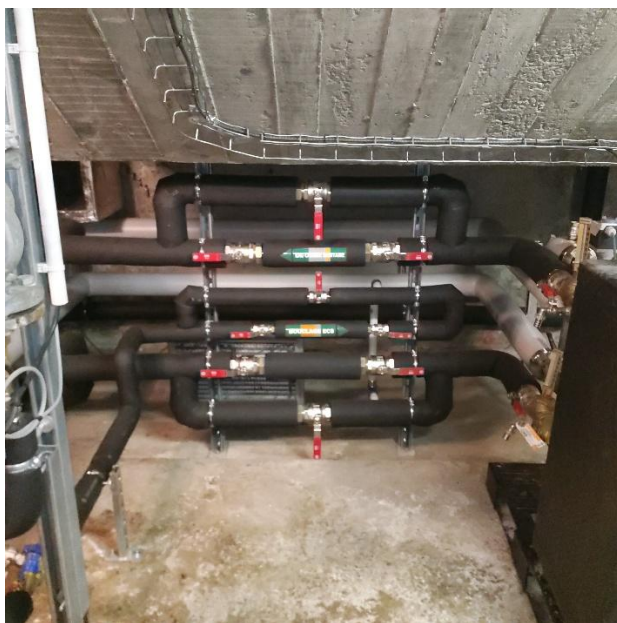
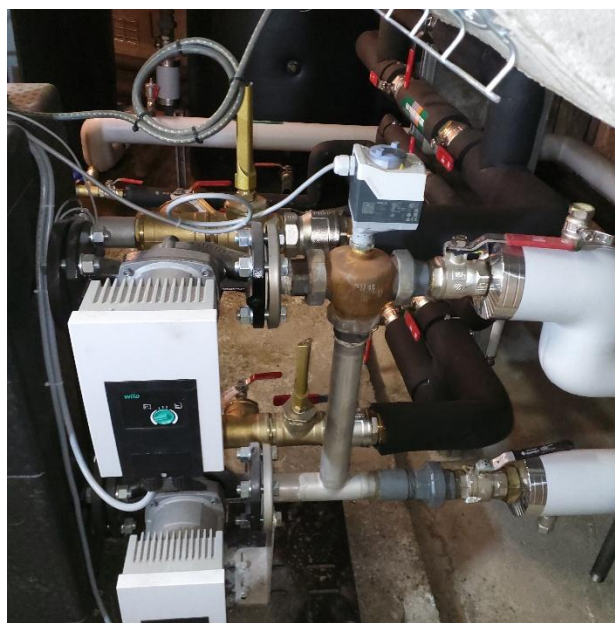
*Les réseaux EFS, ECS et Bouclage sont neufs dans la sous-station.*

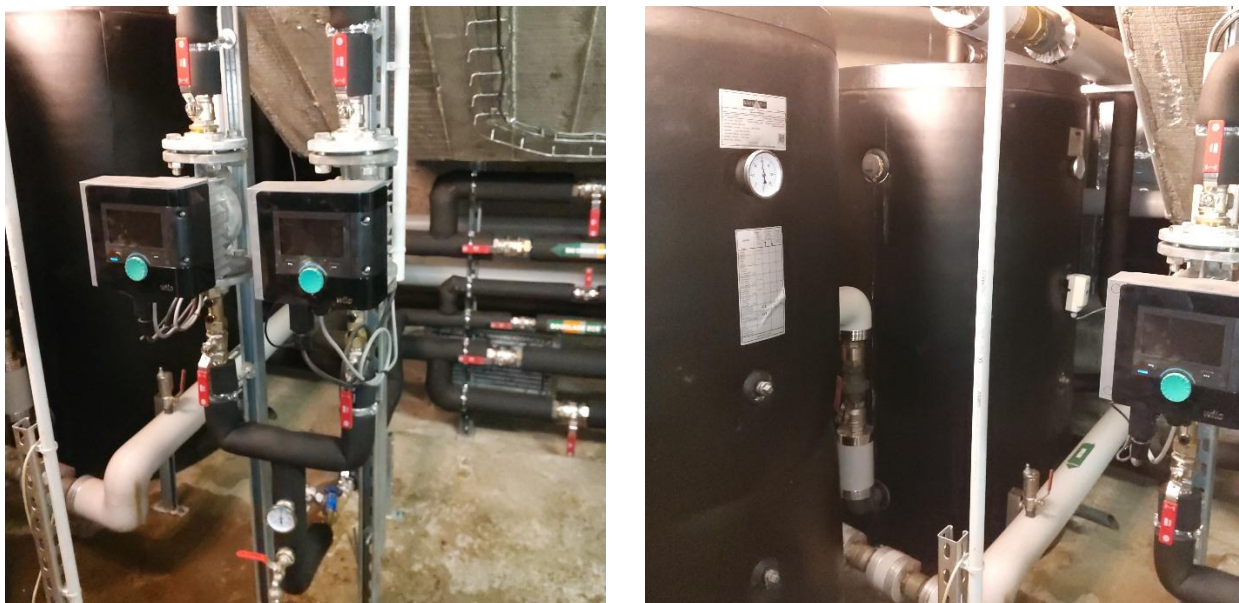
*Pompes de bouclage ECS neuves.*

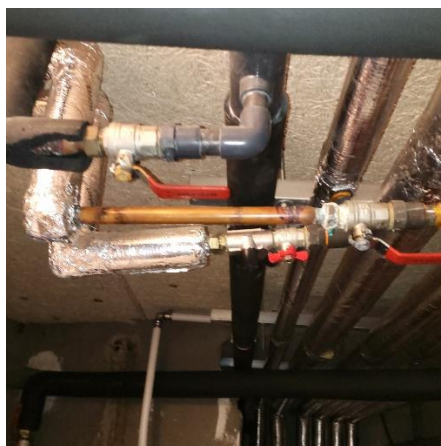
Ces réseaux horizontaux en cuivre sont vétustes et présentent des fuites très importantes le calorifuge est ancien.

*Présence de fuites très importantes sur les réseaux ECS en vide sanitaire.*

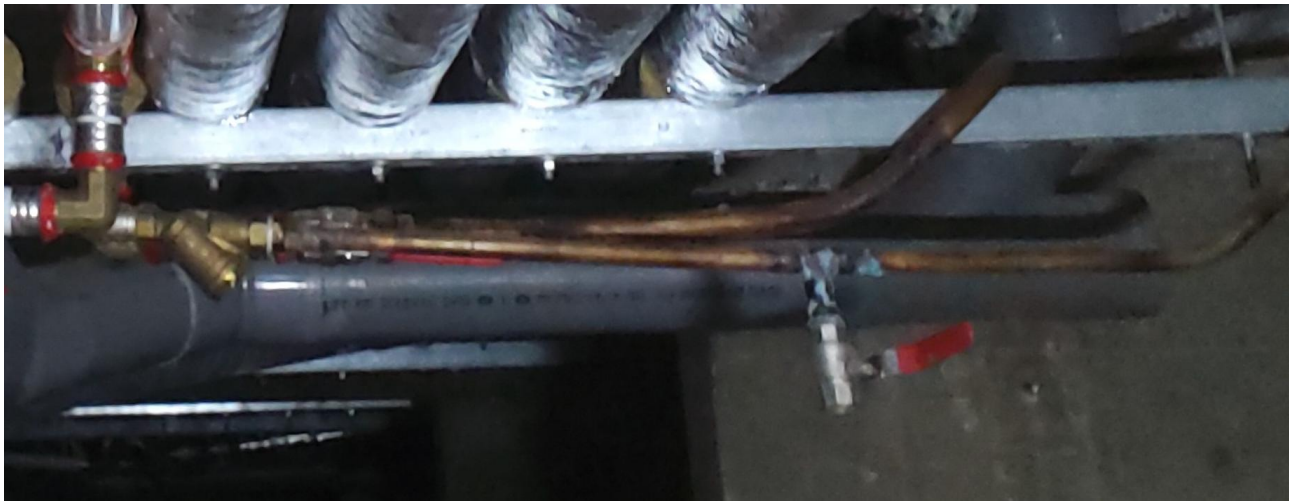
Les colonnes de Bouclage sont équipées de vannes d'équilibrage la plupart sont oxydées et non manœuvrables. Et les vannes de purge présentent des traces de fuites.

- Vanne de sectionnement
- Clapet EA contrôlable avec vannes d'isolement et accessoires associés ;
- Vanne de purge au point bas
- Vanne d'équilibrage sur chaque pied de colonne Bouclage ECS.

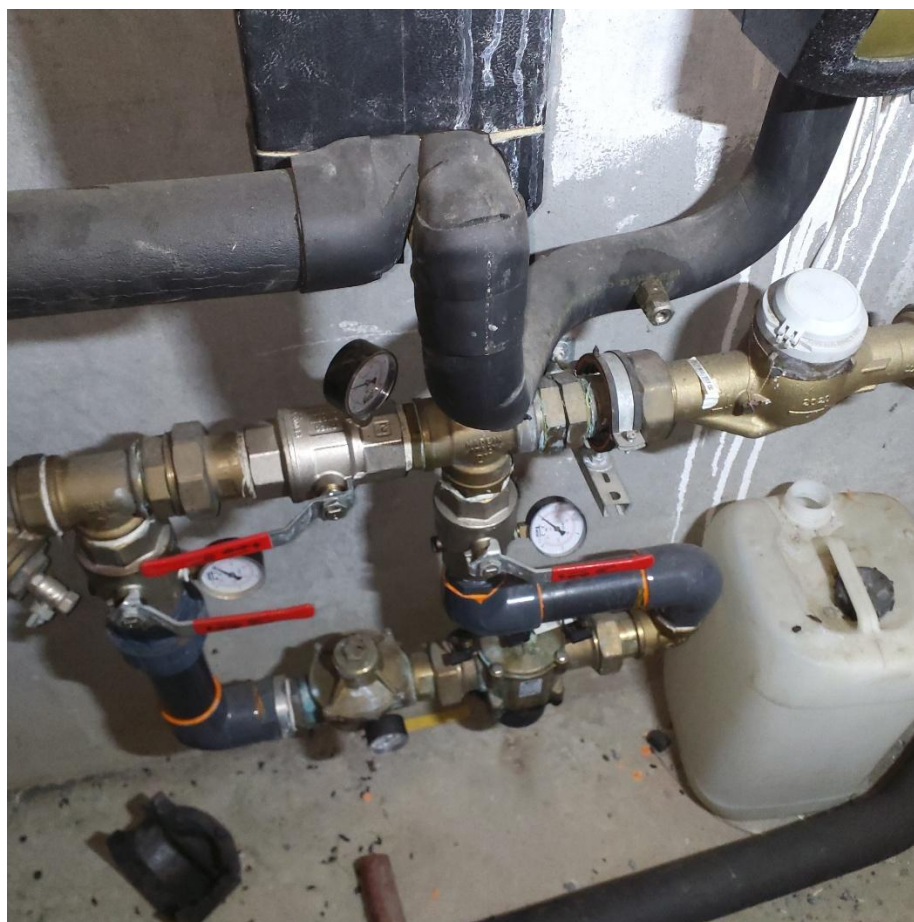
Le réseau général en aval du compteur est en PCV Pression et en multicouche DN 50 et dispose d'un réducteur de pression et d'un disconnecteur lesquels sont bippassé par **manque de pression du réseau AEP**.

*AEP au sous-sol du bâtiments 3-4-6*

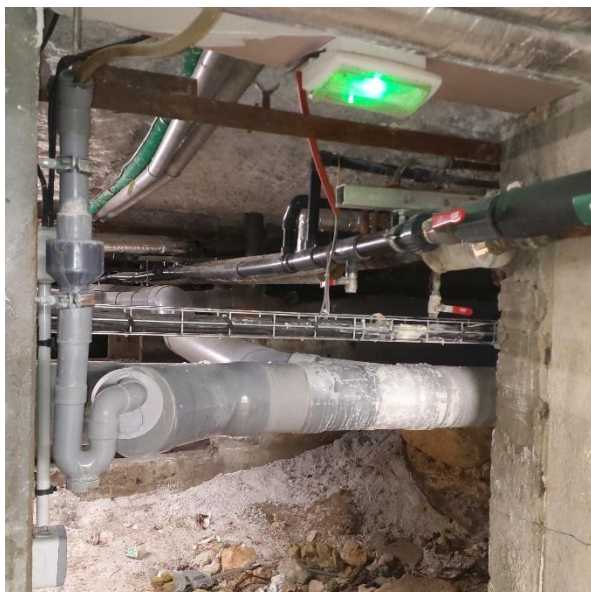
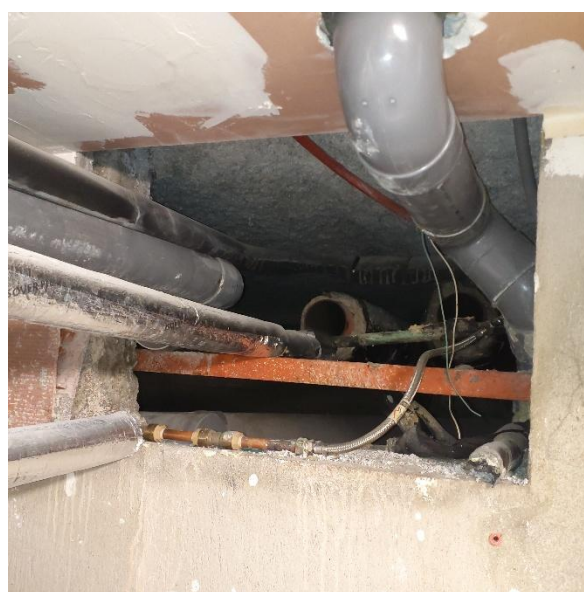
*Pieds de colonnes en vide sanitaire-Colliers absent-cuivre oxydé.*

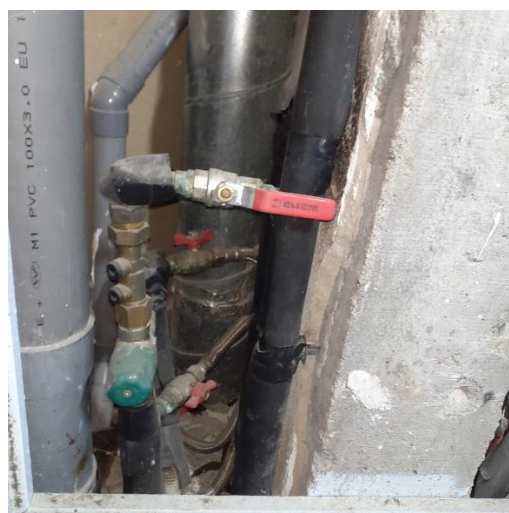
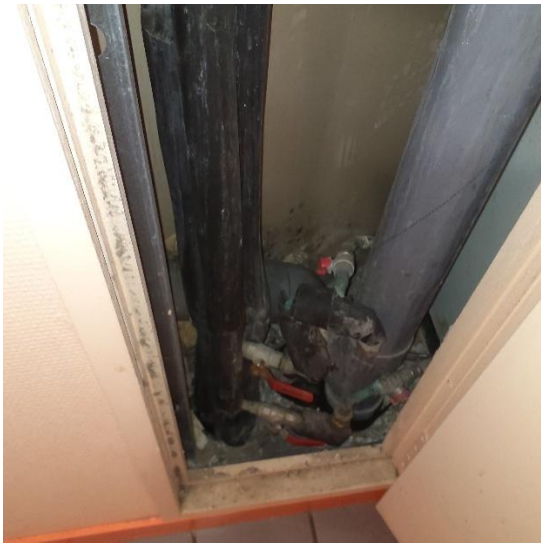
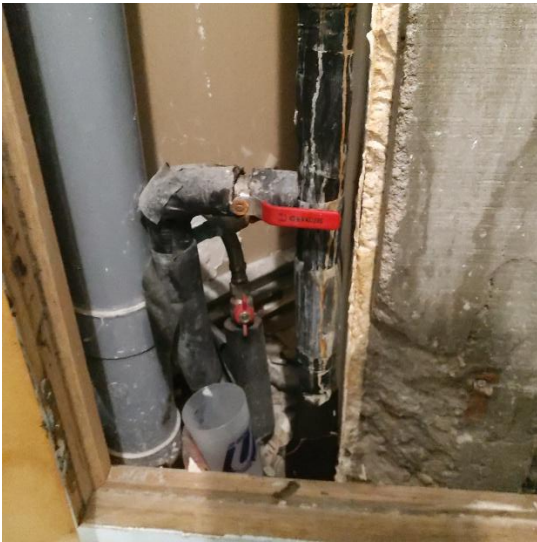
*Pieds de colonnes en RdC-Cuivre oxydé-Fuites*

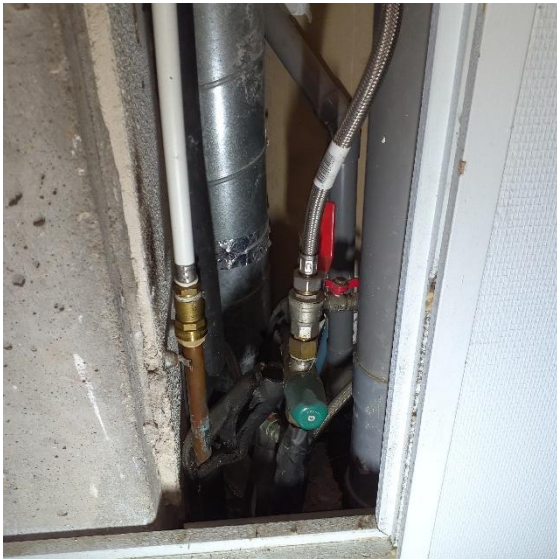
*Tête de colonne sans anti-bélier ni purgeur Présence de fuites.*

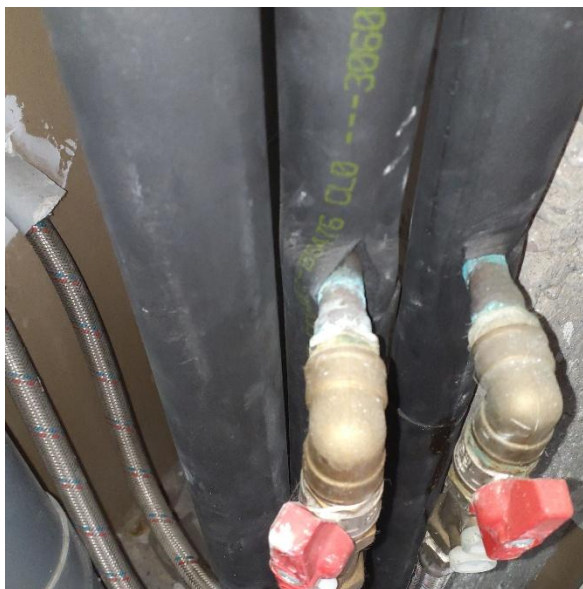
Il a été constaté des fuites lors de la visite de diagnostic. Cependant, il a été mentionné par le mainteneur des fuites récurrentes au niveau des raccords sur les tubes en cuivre.

*Piquages terminaux oxydés et fuyards.*

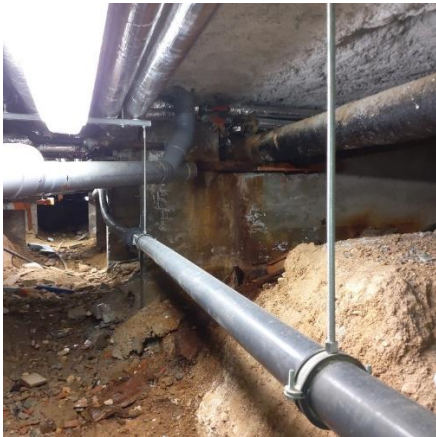
Ces réseaux horizontaux en cuivre et PVC pression sont très vétustes le calorifuge est ancien ou absent.

Réseaux ECS et bouclage en vide sanitaire oxydés avec fuites.
