## SITUATION

Campus 2 au 170 rue Lycette Darsonval à 50000 St Lô

Centre de formation : vente, web / restauration avec présence d'un restaurant d'application

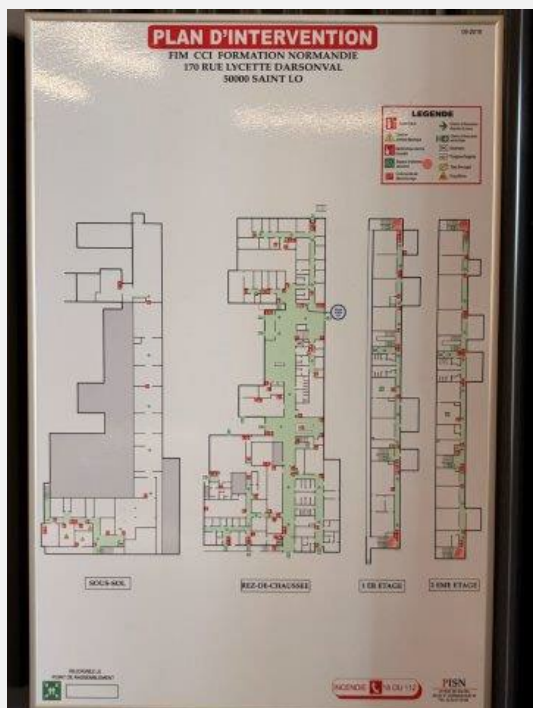
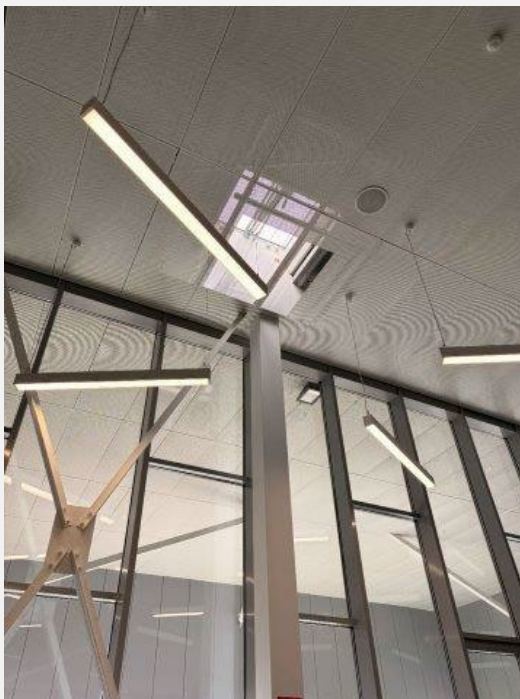
## Détection DAI

DAI sur certains équipements techniques (CTA tout particulièrement) avec report sur SSI situé à l'accueil (axe central)

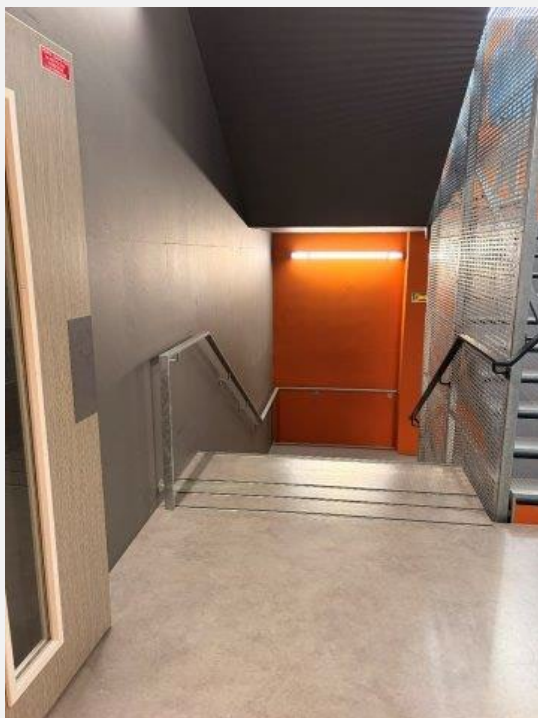
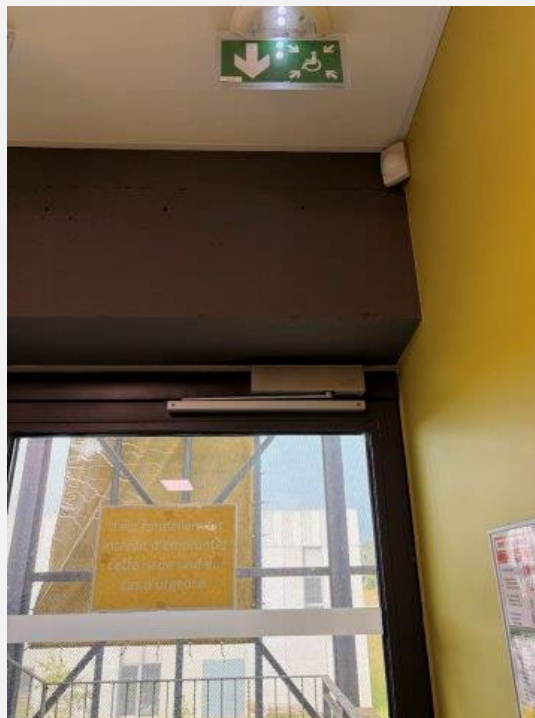
Compartimentage des cages d'escalier

Détection intrusion

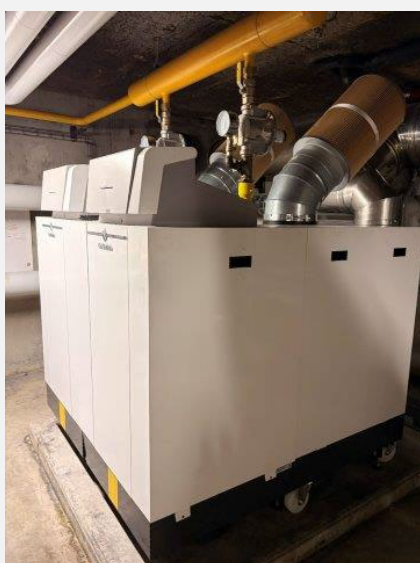
Chaudière gaz de ville avec circulation d'eau chaude. Chaudière implantée dans un local spécifique avec contrat de maintenance

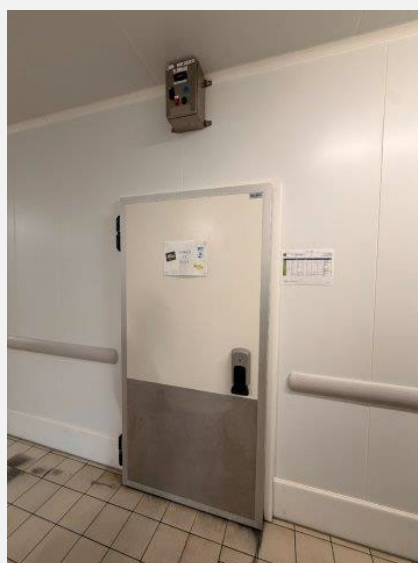
Chambre froide

Matériel de restauration. Chambres froides avec détection de température reportée. Plafond filtrant dans les cuisines avec contrat d'entretien
