## DOSSIER DE DIAGNOSTIC TECHNIQUE

| RÉFÉRENCE | DÉSIGNATION DU BIEN | PROPRIÉTAIRE |
|---|---|---|
| <p><b>Référence : 002EW764119</b></p> <p>A communiquer pour toute correspondance</p> <p>Réalisé le : 03/07/2025</p> <p>Reference mandataire : Pavillon 2</p> | <p>Pavillon 2 - Type T6</p> <p>63 Avenue de Lattre de Tassigny</p> <p>18000 BOURGES</p> | <p>PREFECTURE DE REGION</p> <p>CENTRE-VAL DE LOIRE</p> <p>181, RUE DE BOURGOGNE</p> <p>45000 ORLEANS</p> |

### AMIANTE : Dossier amiante avant réalisation de travaux dans un immeuble bâti

### Diagnostic Plomb avant Travaux

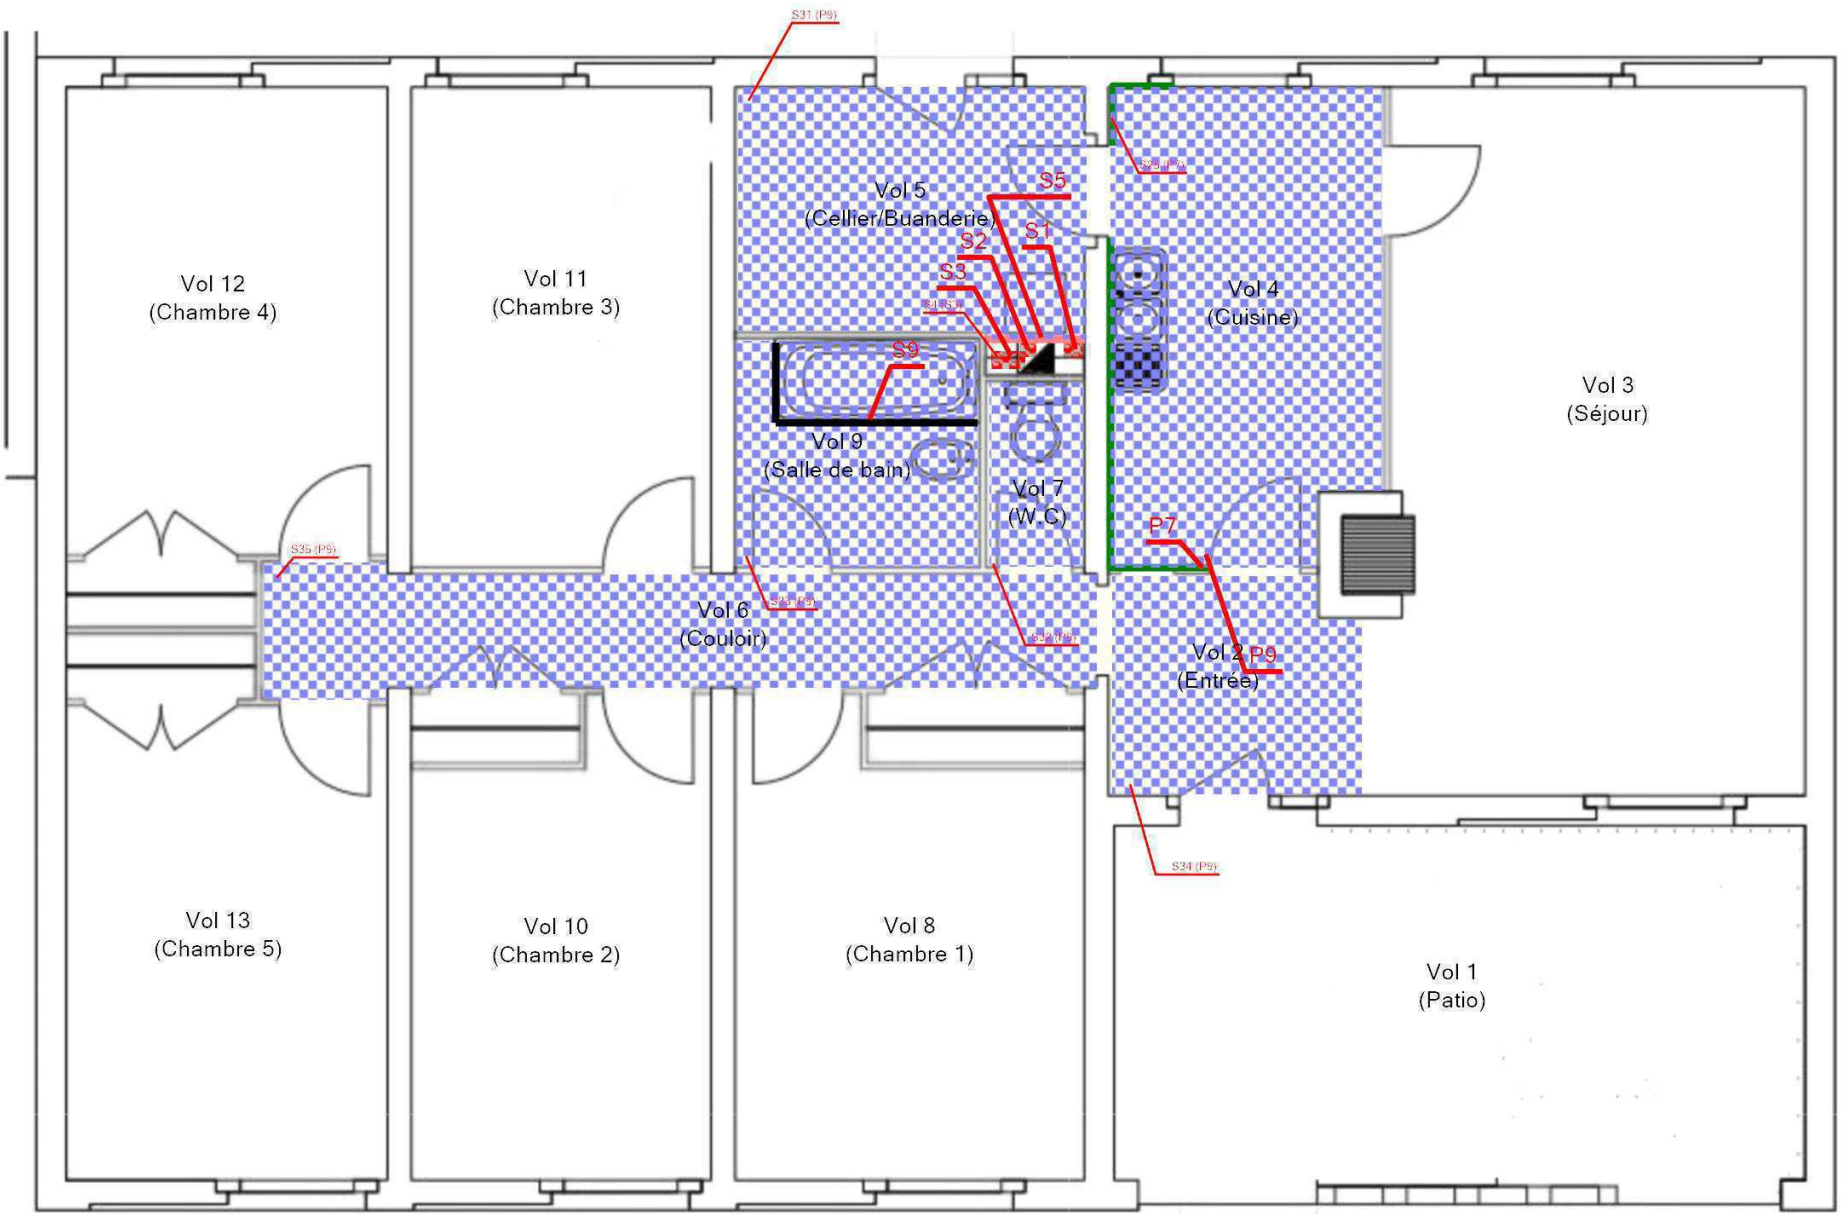
S2: Conduit en fibres-ciment

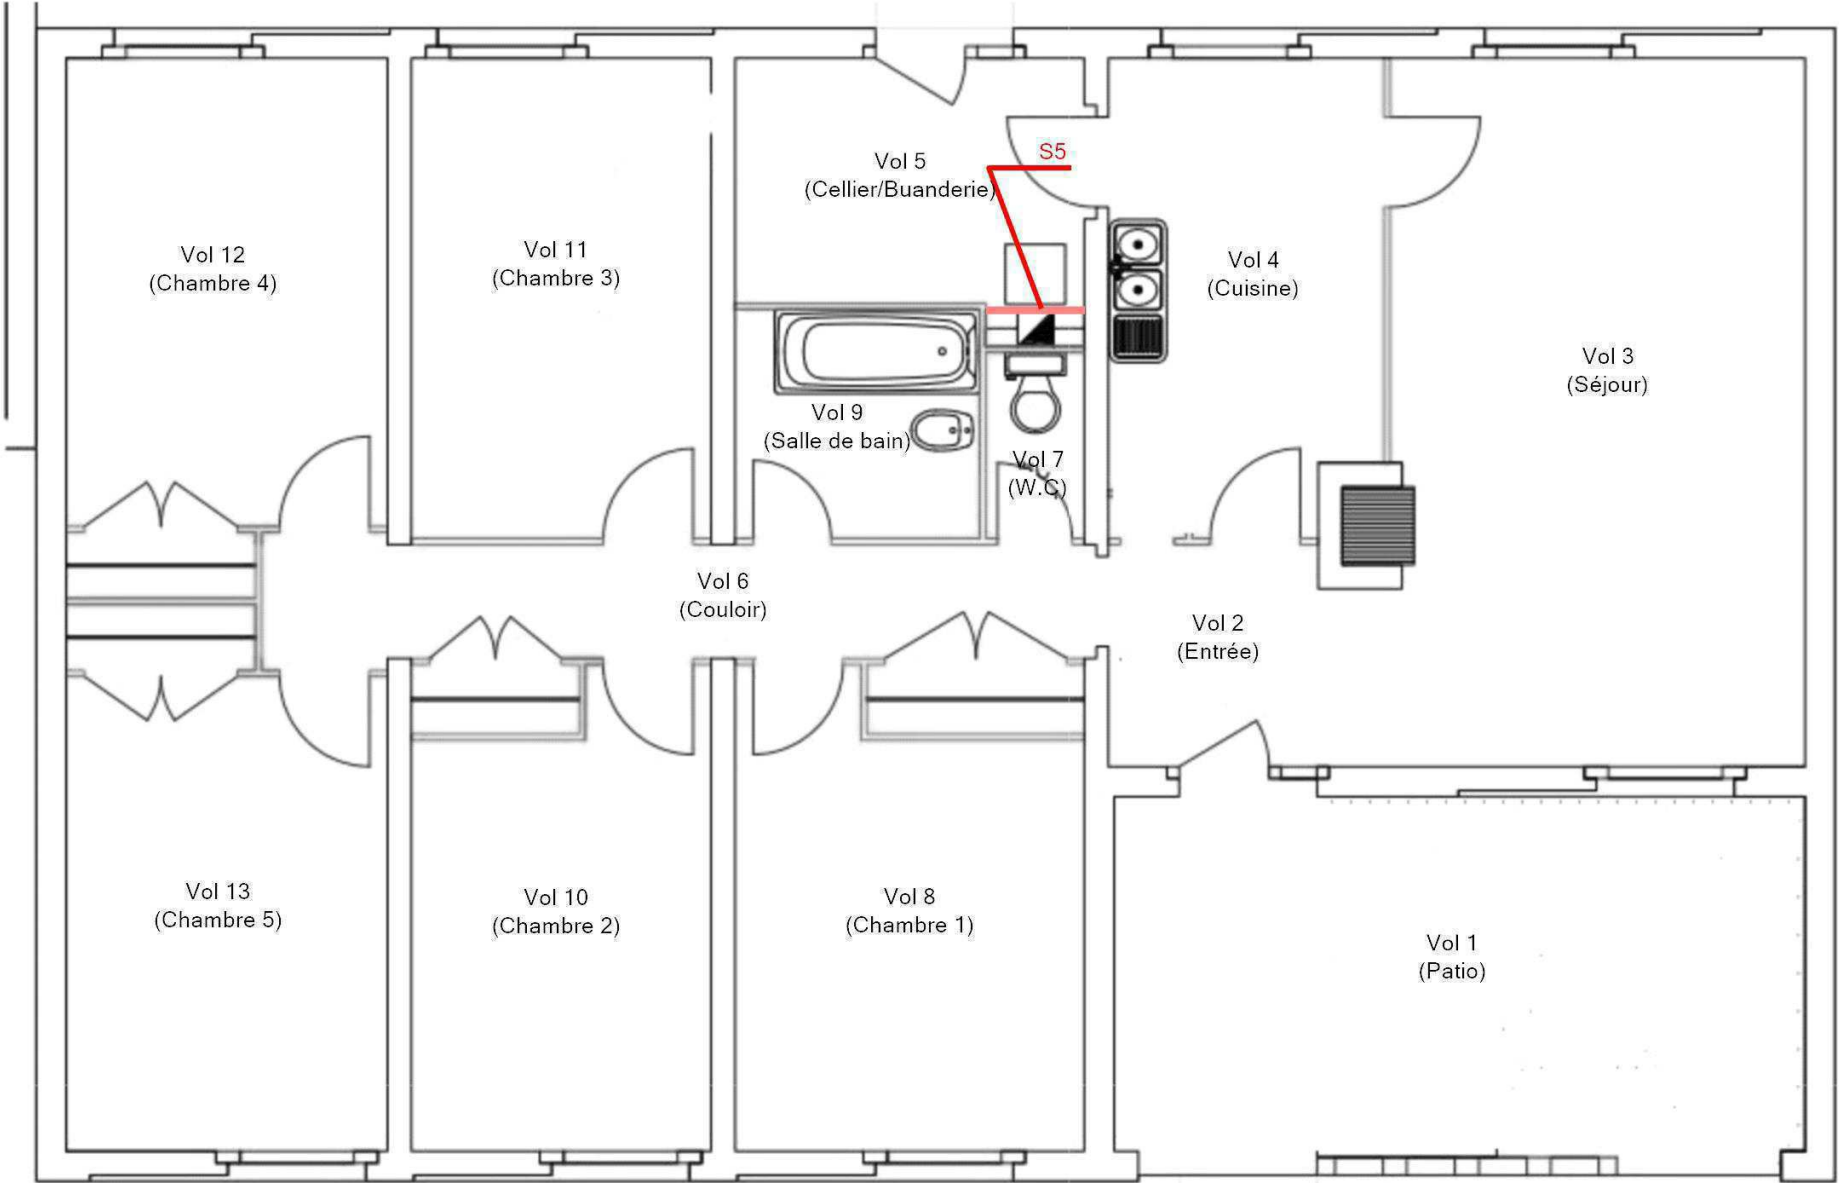
S5: Plaques planes en fibres-ciment

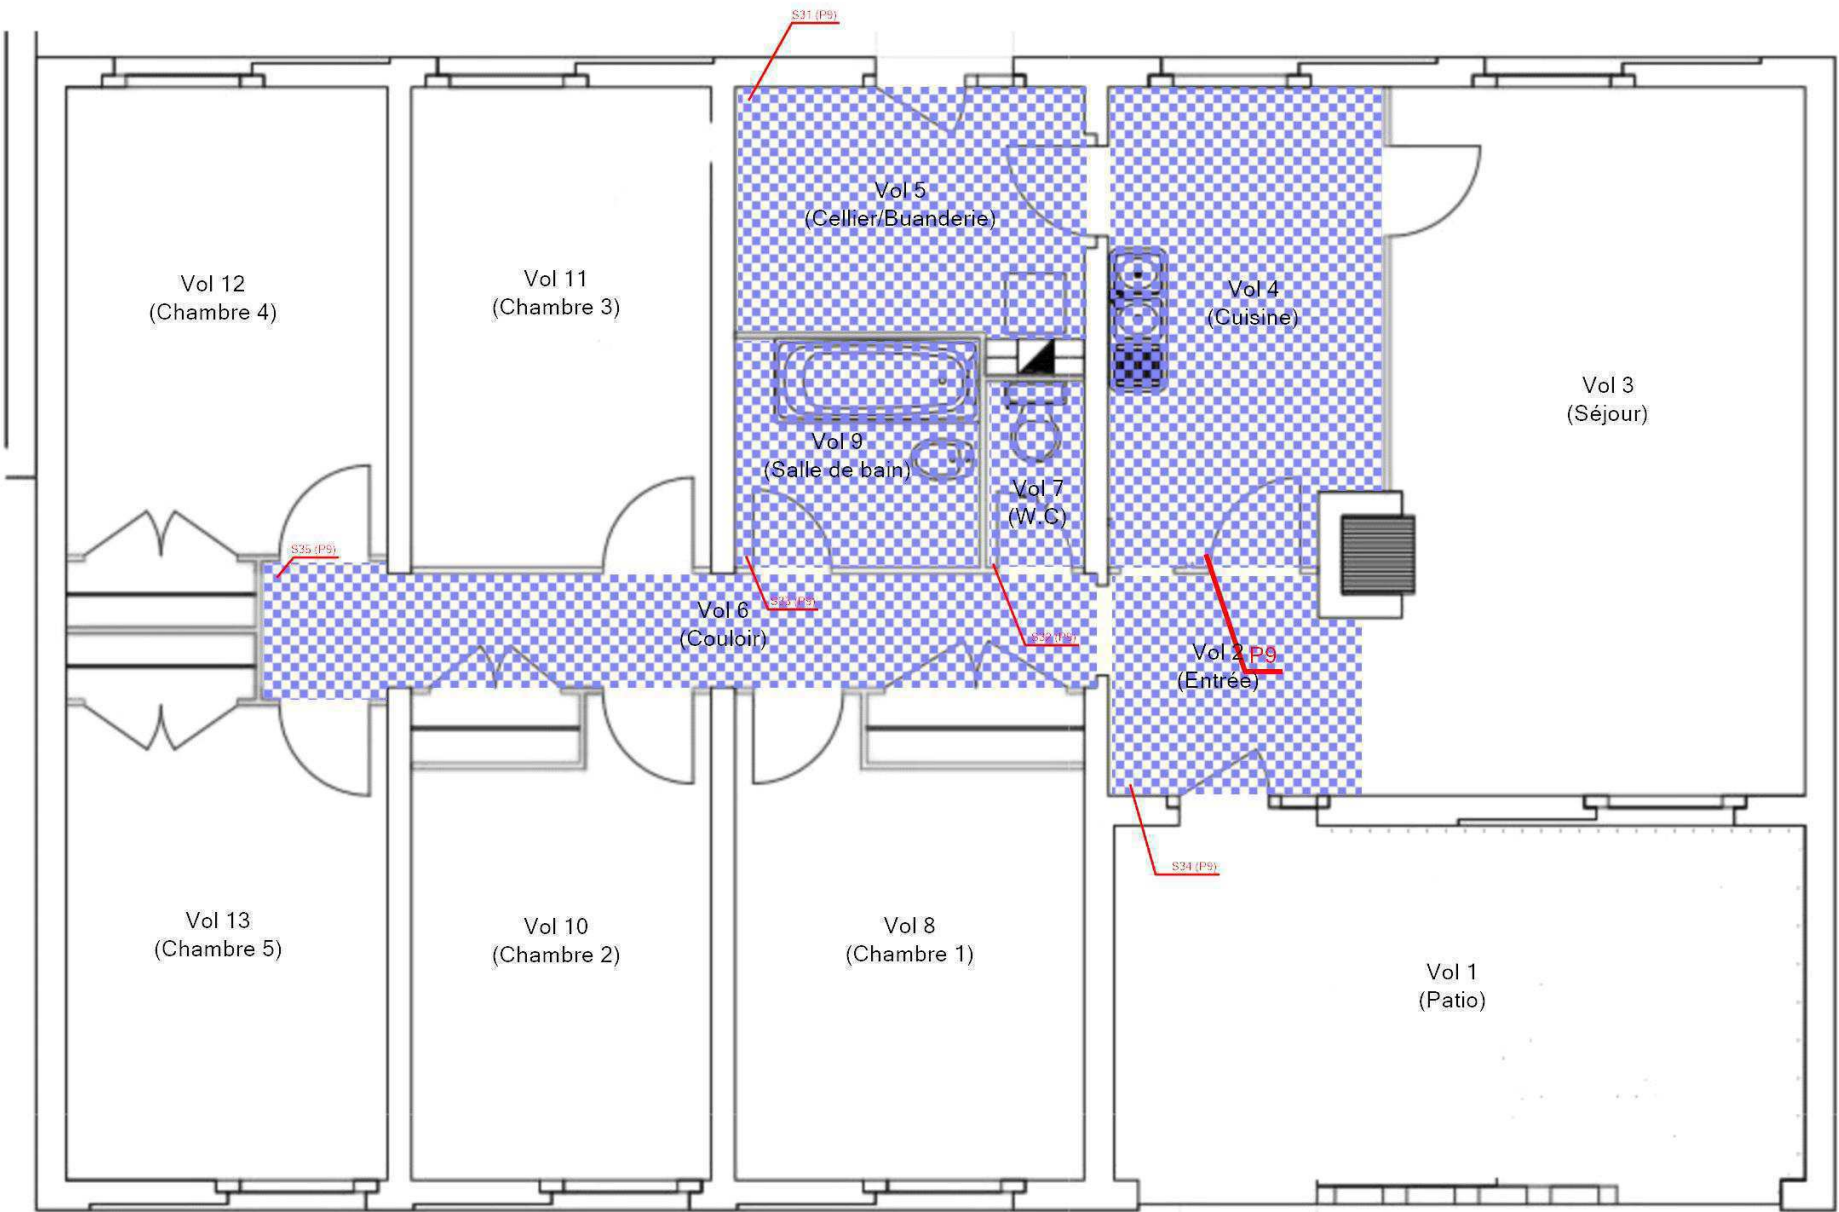
P9 : Colles de carrelage

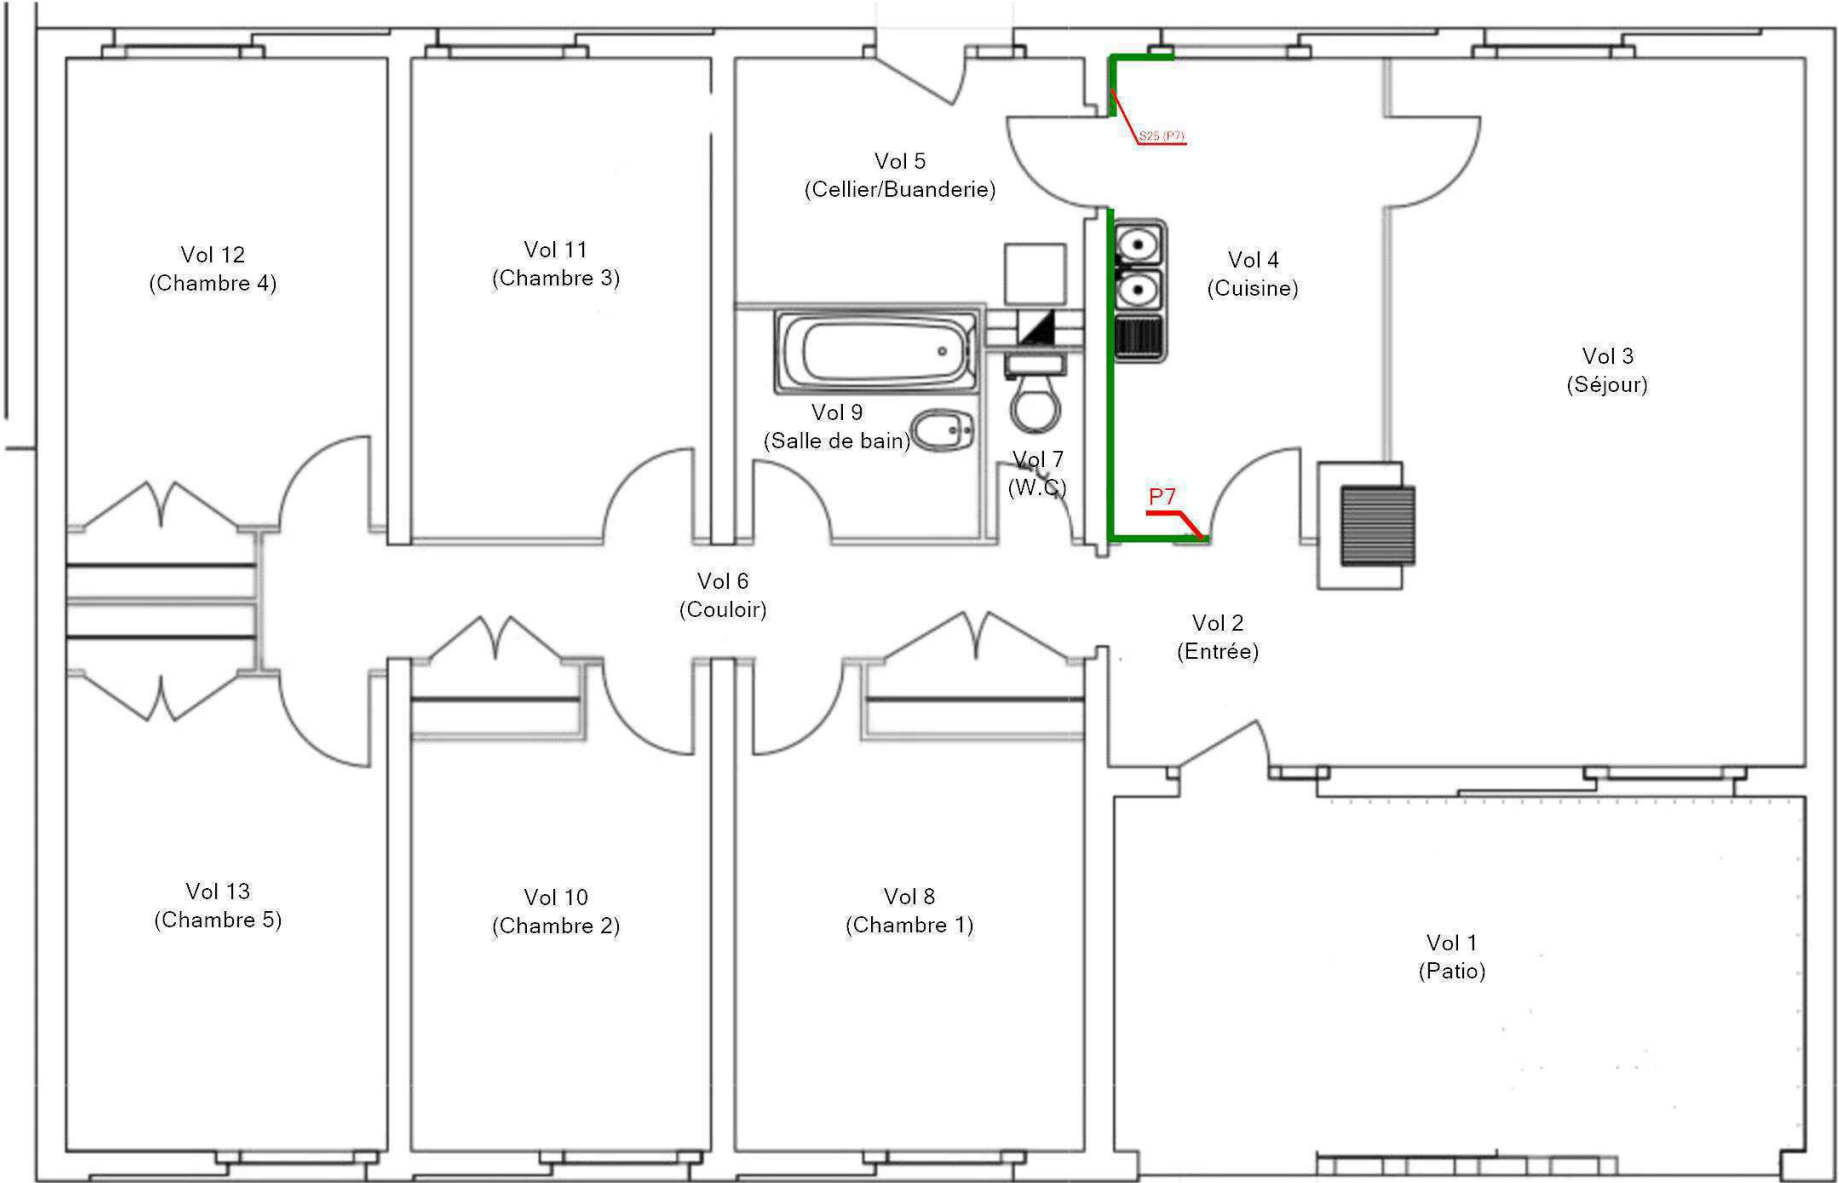
P7 : Colle de carrelage (faïence)

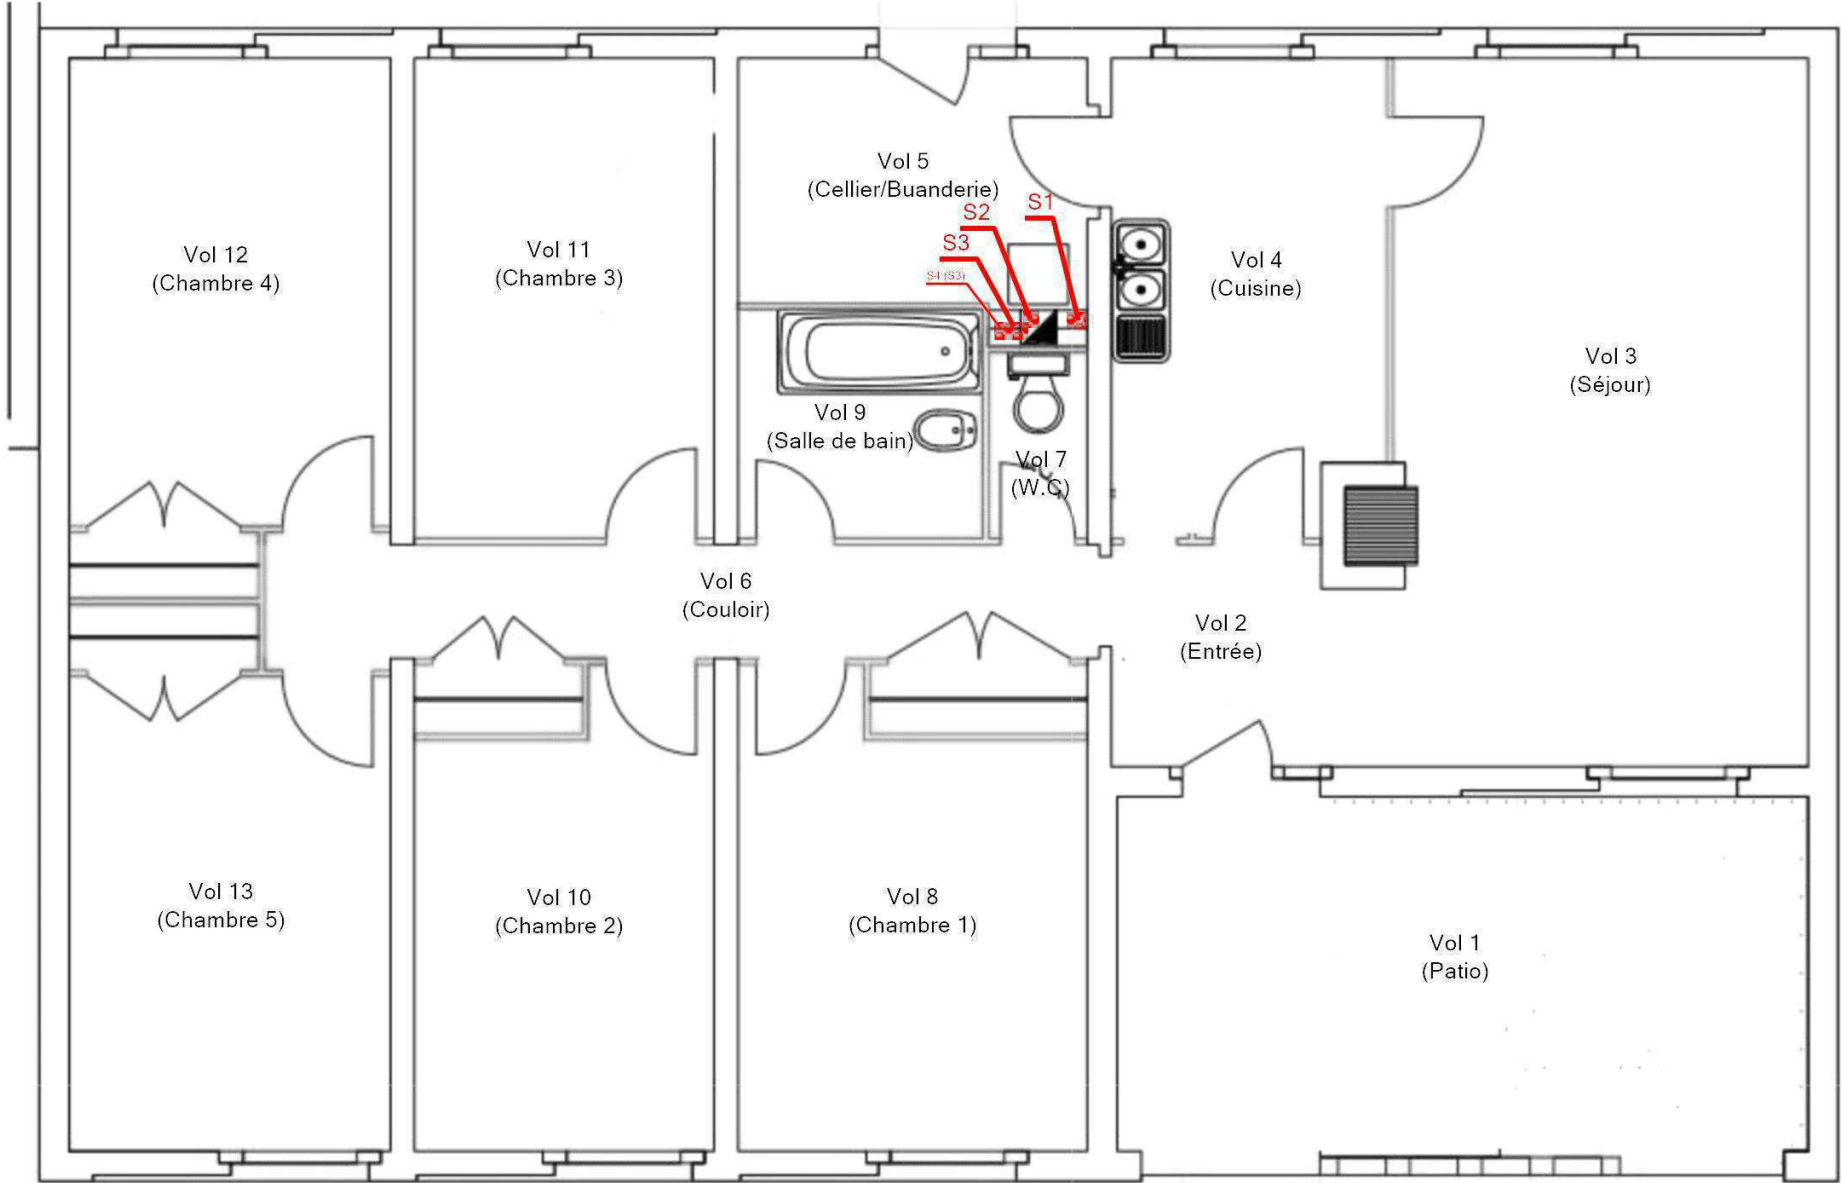
S2: Conduit en fibres-ciment

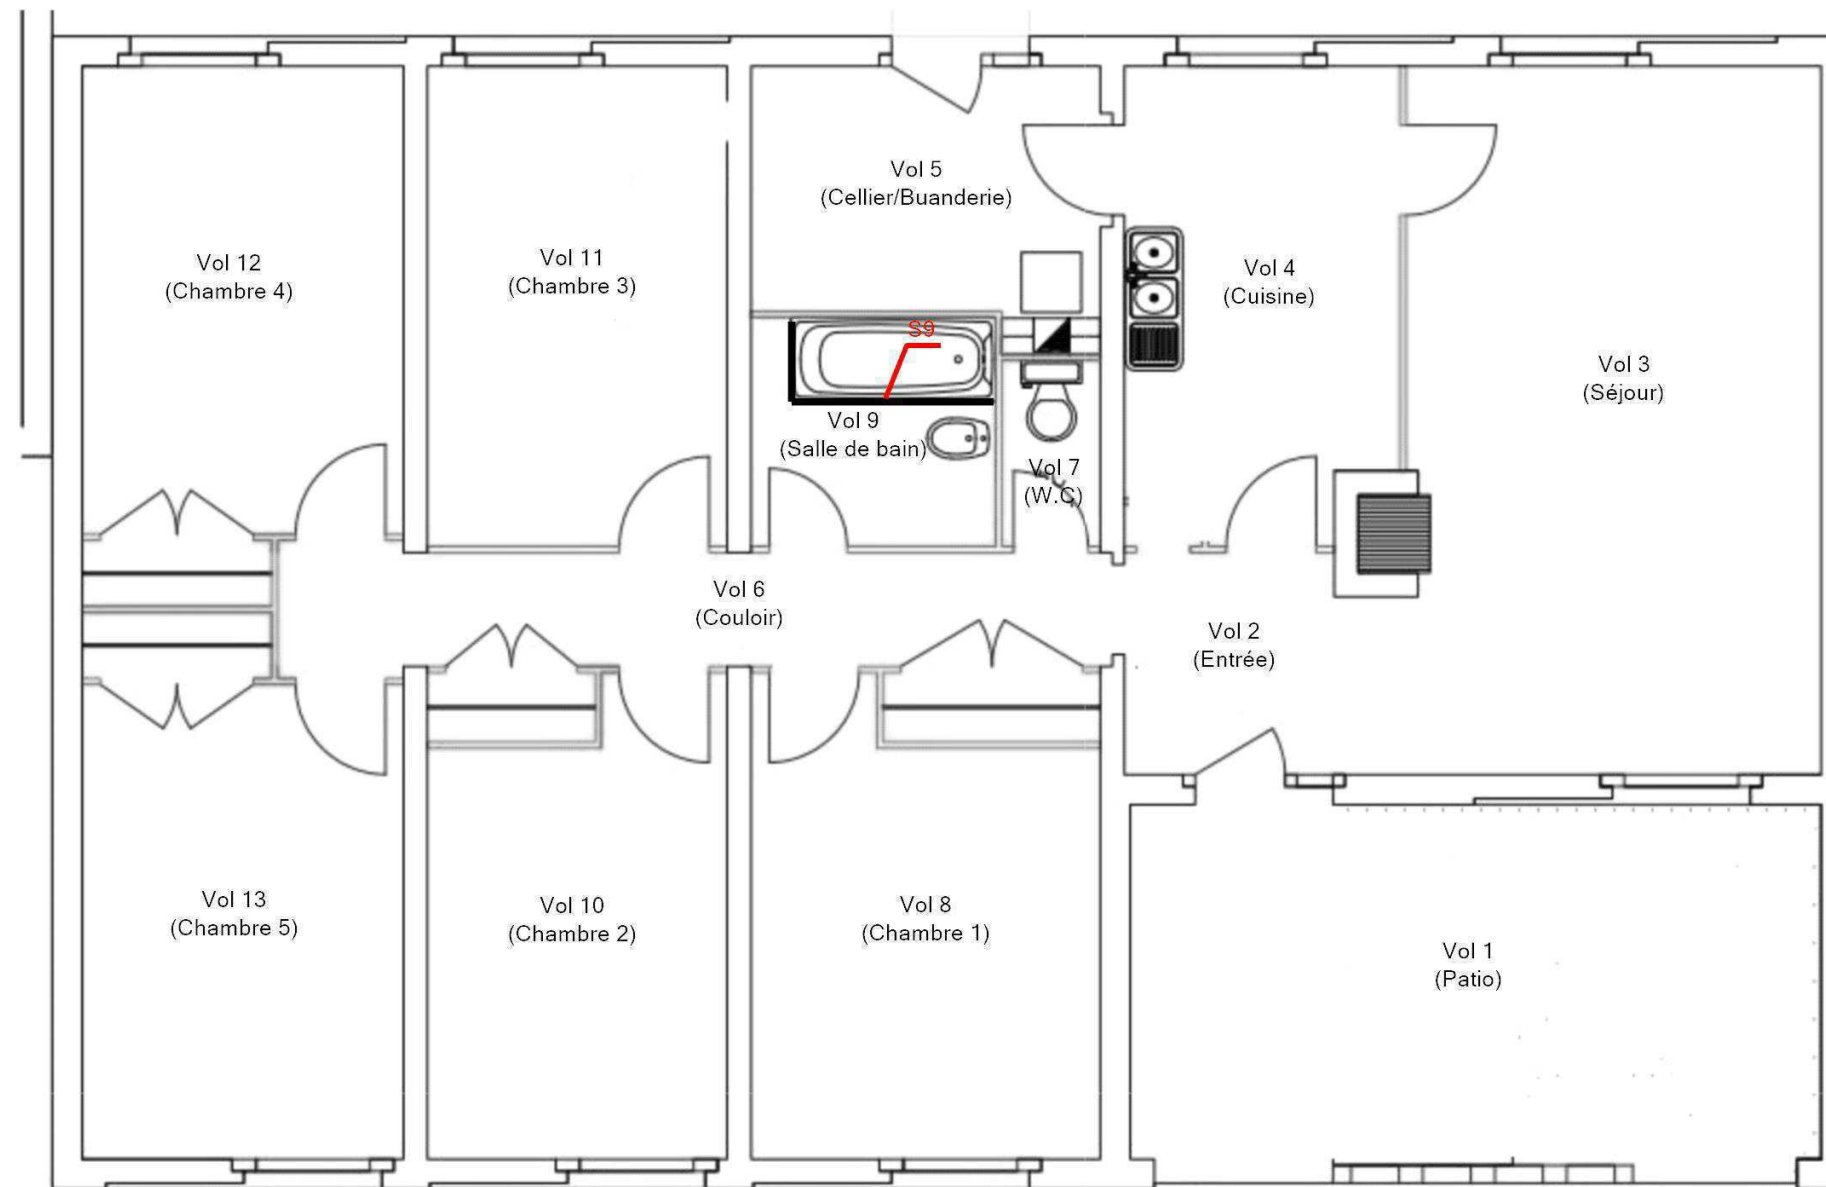
S9: Tablier

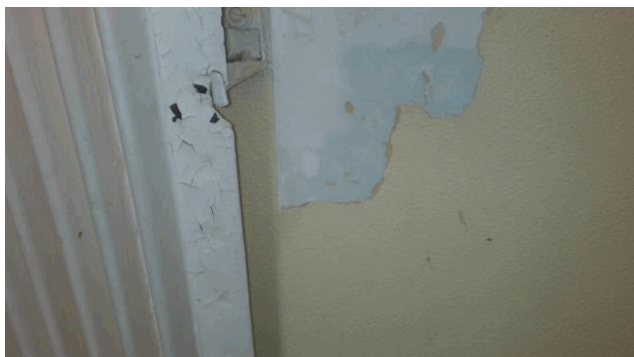
002EW764119 n°3 - 1 (P3) - Pavillon 2 - Vol 4 (Cuisine)

| Localisation | Categorie | Composant | Partie de composant | Réf action | Description | Précision | Ref photo | Ref prél. | Descriptif | Résultat | Conclusion |
|---|---|---|---|---|---|---|---|---|---|---|---|
| Vol 4 (Cuisine) | Parois<br>verticales<br>intérieures<br>et enduits | Murs et cloisons | Enduits plâtre | P3 | Réalisation d'un<br>prélèvement | Mur donnant<br>sur l'extérieur<br>(pièces<br>humides) | 002EW7<br>64119 n<br>°3 - 1 | P3 | Peinture / Enduit /<br>Plâtre - Effritable<br>/ Effritable - Blanc<br>Bleu / Beige /<br>Blanc | Négatif | Négatif sur<br>analyse |

| Ref action | Categorie | Composant | Materiau | Localisation | Observation |
|---|---|---|---|---|---|
| P3 | Parois verticales intérieures et enduits | Murs et cloisons | Peinture / Enduit / Plâtre - Effritable / Effritable / Effritable - Blanc Bleu / Beige / Blanc - Mur donnant sur l'extérieur (pièces humides) | Pavillon 2 - Vol 4 (Cuisine) | |

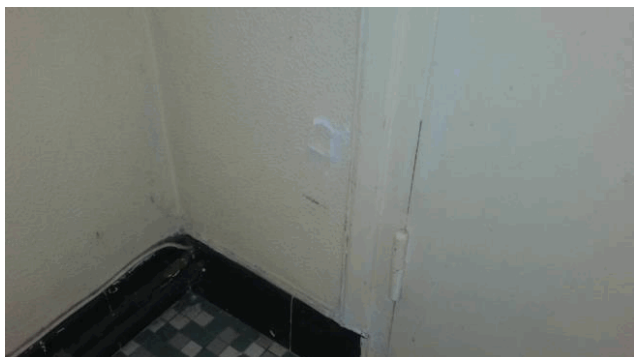
002EW764119 n°5 - 1 (P5) - Pavillon 2 - Vol 4 (Cuisine)

| Localisation | Categorie | Composant | Partie de composant | Réf action | Description | Précision | Ref photo | Ref prél. | Descriptif | Résultat | Conclusion |
|---|---|---|---|---|---|---|---|---|---|---|---|
| Vol 4 (Cuisine) | Parois<br>verticales<br>intérieures<br>et enduits | Murs et cloisons | Enduits plâtre | P5 | Réalisation d'un<br>prélèvement | Cloisons<br>séparatives<br>(pièces<br>humides) | 002EW7<br>64119 n<br>°5 - 1 | P5 | Enduit / Plâtre -<br>Effritable /<br>Effritable - Beige<br>/ Blanc | Négatif | Négatif sur<br>analyse |

| Ref action | Categorie | Composant | Materiau | Localisation | Observation |
|---|---|---|---|---|---|
| P5 | Parois verticales intérieures et enduits | Murs et cloisons | Enduit / Plâtre - Effritable / Effritable - Beige / Blanc - Cloisons séparatives (pièces humides) | Pavillon 2 - Vol 4 (Cuisine) | |

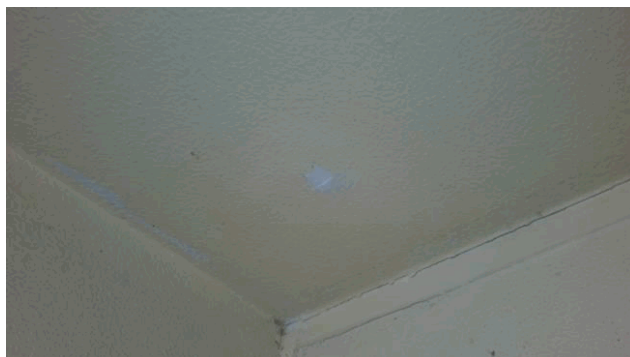
002EW764119 n°6 - 1 (P6) - Pavillon 2 - Vol 4 (Cuisine)

| Localisation | Categorie | Composant | Partie de composant | Réf action | Description | Précision | Ref photo | Ref prél. | Descriptif | Résultat | Conclusion |
|---|---|---|---|---|---|---|---|---|---|---|---|
| Vol 4 (Cuisine) | Plafond et faux-plafonds | Plafonds | Enduits plâtre | P6 | Réalisation d'un prélèvement | Plafond pièces humides | 002EW7<br>64119 n<br>°6 - 1 | P6 | Peinture / Enduit / Plâtre - Effritable / Effritable / Effritable - Jaune / Beige / Blanc | Négatif | Négatif sur analyse |

| Ref action | Categorie | Composant | Materiau | Localisation | Observation |
|---|---|---|---|---|---|
| P6 | Plafond et faux-plafonds | Plafonds | Peinture / Enduit / Plâtre - Effritable / Effritable - Jaune / Beige / Blanc - Plafond pièces humides | Pavillon 2 - Vol 4 (Cuisine) | |

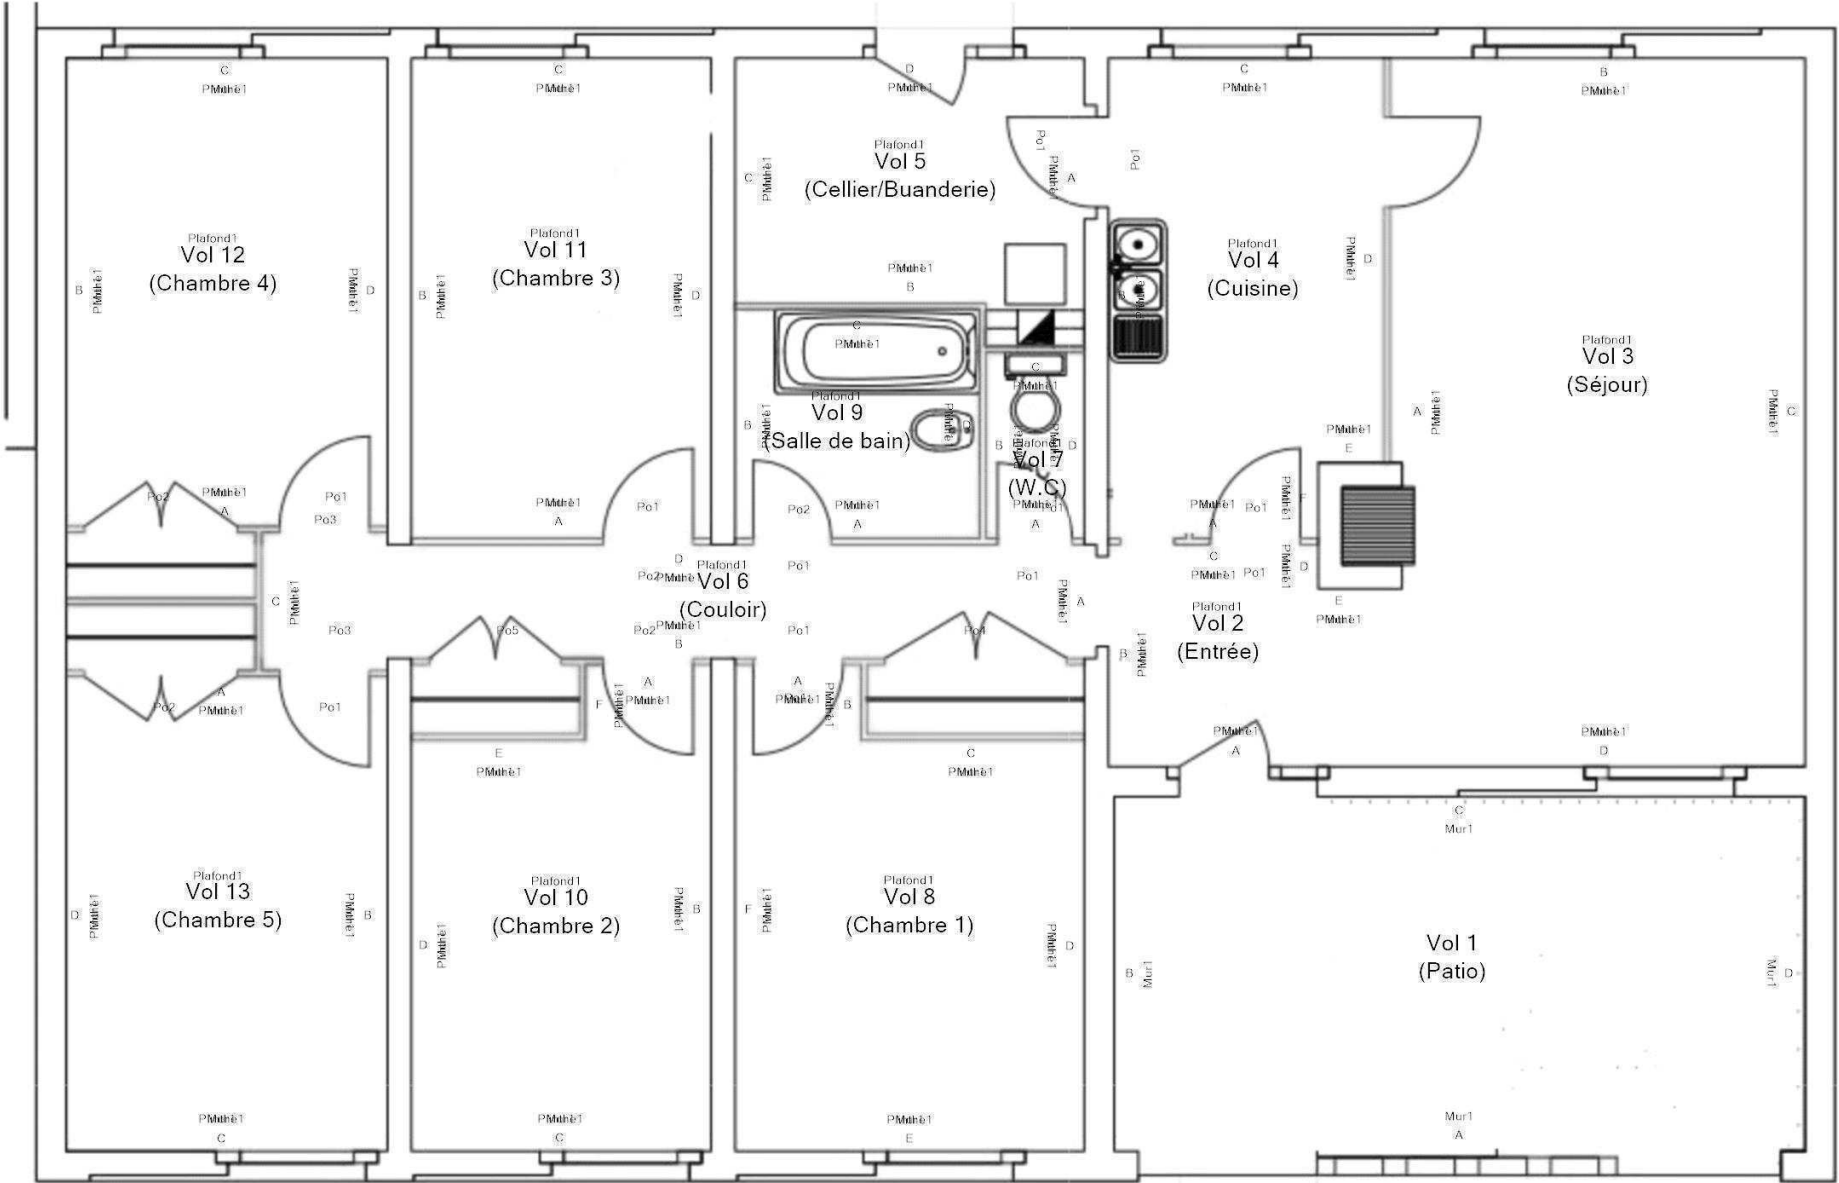
Volume et élément contenant du plomb
