# Rapport de Repérage des matériaux et produits contenant de l'amiante avant réalisation de travaux dans un immeuble bâti

Numéro de dossier : MA2603048584  
Rapport édité le : 13/04/2026

16 avenue henri deluc  
24750 BOULAZAC ISLE MANOIRE  
Porte 16

**AMIANTE  
NEGATIF**

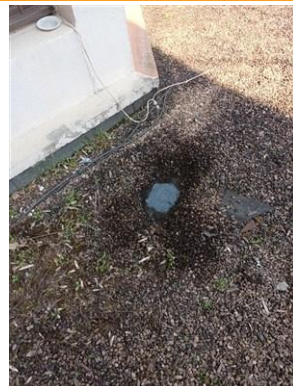
| Localisation | Continuité /<br>Discontinuité | n° de<br>sondage | Zone | Prélèvement effectué /<br>Sondage et extension | Echantillon | Analyse | Photo |
|---|---|---|---|---|---|---|---|
| Toiture | Unique | 1 | toiture terrasse | Oui<br>Extérieur Bat C - Toiture :<br>toiture terrasse | <u>Identifiant:</u> ZPSO001<br><u>Réf. échantillon:</u> MA2603048584/P001<br><u>Réf. laboratoire:</u> 26EK020337-001<br><u>Description:</u> Couche1: Partie plane : revêtement bitumineux (bandes, lés...) + Couche2: Partie plane : écran de semi indépendance + Couche3: Partie plane : pare vapeur + Couche4: Parties planes ou relevés : complexes asphaltés<br><u>Composant de la construction:</u> 1 - Couvertures, Toitures, Terrasses et étanchéités - Étanchéité de toiture terrasse<br><u>Partie à sonder:</u> Couche1: Partie plane : revêtement bitumineux (bandes, lés...) + Couche2: Partie plane : écran de semi indépendance + Couche3: Partie plane : pare vapeur + Couche4: Parties planes ou relevés : complexes asphaltés<br><u>Justificatif:</u> Après analyse en laboratoire | <u>Analyse:</u><br>P001<br><u>Partie analysée par le laboratoire:</u><br>- Phase 2 Matériau de type polystyrène (bleu) ; matériau souple (bitumineux) (noir) ; matériau souple (fibres) (noir)<br>Absence d'amiante | |

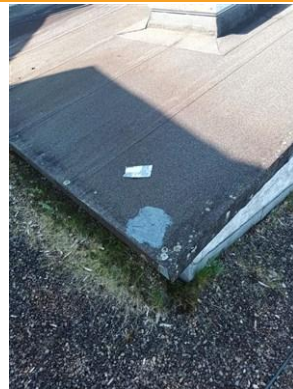
### ZPSO002 : Couche1: Plaques en matériaux bitumineux + Couche2: Pare-vapeur + Couche3: Isolant fibreux en sous toiture

| Localisation | Continuité /<br>Discontinuité | n° de<br>sondage | Zone | Prélèvement effectué /<br>Sondage et extension | Echantillon | Analyse | Photo |
|---|---|---|---|---|---|---|---|
| Toiture | Unique | 1 | toiture 2 pans | Oui<br>Extérieur Bat C - Toiture :<br>toiture 2 pans | <u>Identifiant:</u> ZPSO002<br><u>Réf. échantillon:</u> MA2603048584/P002<br><u>Réf. laboratoire:</u> 26EK020337-002<br><u>Description:</u> Couche1: Plaques en matériaux bitumineux + Couche2: Pare-vapeur + Couche3: Isolant fibreux en sous toiture<br><u>Composant de la construction:</u> 1 - Couvertures, Toitures, Terrasses et étanchéités - Plaques ondulées et planes + 1 - Couvertures, Toitures, Terrasses et étanchéités - Éléments sous toiture<br><u>Partie à sonder:</u> Couche1: Plaques en matériaux bitumineux + Couche2: Pare-vapeur + Couche3: Isolant fibreux en sous toiture<br><u>Justificatif:</u> Après analyse en laboratoire | <u>Analyse:</u><br>P002<br><u>Partie analysée par le laboratoire:</u><br>- Phase 1 Matériau fibreux de type isolant (jaune)<br>Absence d'amiante<br>- Phase 2 Matériau fibreux de type isolant (jaune) en traces ; matériau semi-dur (granulaire) (gris) ; matériau souple (fibreux) (bitumineux) (noir)<br>Absence d'amiante | |

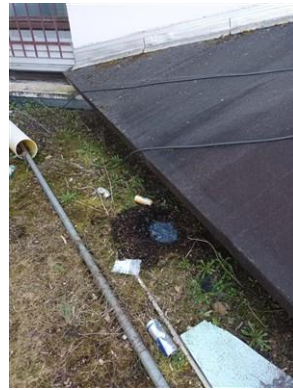
### ZPSO003 : Couche1: Partie plane : revêtement bitumineux (bandes, lés...) + Couche2: Partie plane : écran de semi indépendance + Couche3: Partie plane : pare vapeur + Couche4: Parties planes ou relevés : complexes asphaltés

| Localisation | Continuité /<br>Discontinuité | n° de<br>sondage | Zone | Prélèvement effectué /<br>Sondage et extension | Echantillon | Analyse | Photo |
|---|---|---|---|---|---|---|---|
| Toiture | Unique | 1 | toiture terrasse | Oui<br>Extérieur Bat C - Toiture :<br>toiture terrasse | <u>Identifiant:</u> ZPSO003<br><u>Réf. échantillon:</u> MA2603048584/P003<br><u>Réf. laboratoire:</u> 26EK020337-003<br><u>Description:</u> Couche1: Partie plane : revêtement bitumineux (bandes, lés...) + Couche2: Partie plane : écran de semi indépendance + Couche3: Partie plane : pare vapeur + Couche4: Parties planes ou relevés : complexes asphaltés<br><u>Composant de la construction:</u> 1 - Couvertures, Toitures, Terrasses et étanchéités - Étanchéité de toiture terrasse<br><u>Partie à sonder:</u> Couche1: Partie plane : revêtement bitumineux (bandes, lés...) + Couche2: Partie plane : écran de semi indépendance + Couche3: Partie plane : pare vapeur + Couche4: Parties planes ou relevés : complexes asphaltés<br><u>Justificatif:</u> Après analyse en laboratoire | <u>Analyse:</u><br>P003<br><u>Partie analysée par le laboratoire:</u><br>- Phase 2 Matériau de type polystyrène (bleu) ; matériau souple (fibreux) (noir)<br>Absence d'amiante | |

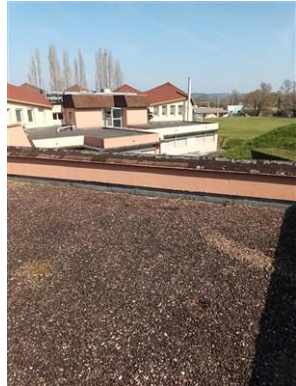
#### ZPSO004 : Plaques en matériaux bitumineux

| Localisation | Continuité /<br>Discontinuité | n° de<br>sondage | Zone | Prélèvement effectué /<br>Sondage et extension | Echantillon | Analyse | Photo |
|---|---|---|---|---|---|---|---|
| Toiture | Discontinue | 1 | shingle | Oui<br>Extérieur Bat C - Toiture :<br>shingle | <u>Identifiant:</u> ZPSO004<br><u>Réf. échantillon:</u> MA2603048584/P004<br><u>Réf. laboratoire:</u> 26EK020337-004<br><u>Description:</u> Plaques en matériaux bitumineux<br>Toitures, Terrasses et étanchéités - Plaques<br>ondulées et planes<br><u>Partie à sonder:</u> Plaques en matériaux bitumineux<br><u>Justificatif:</u> Après analyse en laboratoire | <u>Analyse:</u><br>P004<br><u>Partie analysée par le laboratoire:</u><br>- Phase 2 Matériau semi-dur (granulaire)<br>(marron) ; matériau semi-dur de type plaque<br>(fibreux) (bitumineux) (noir) ; matériau semi-<br>dur (gris) en traces<br>Absence d'amiante | |

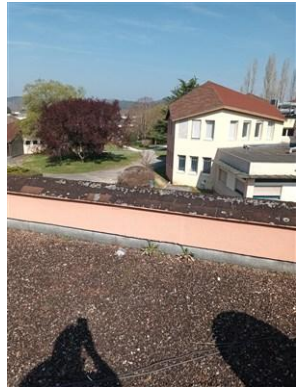
#### ZPSO005 : Plaques en matériaux bitumineux

| Localisation | Continuité /<br>Discontinuité | n° de<br>sondage | Zone | Prélèvement effectué /<br>Sondage et extension | Echantillon | Analyse | Photo |
|---|---|---|---|---|---|---|---|
| Toiture | Unique | 1 | shingle | Oui<br>Extérieur Bat C - Toiture :<br>shingle | <u>Identifiant:</u> ZPSO005<br><u>Réf. échantillon:</u> MA2603048584/P005<br><u>Réf. laboratoire:</u> 26EK020337-005<br><u>Description:</u> Plaques en matériaux bitumineux<br>Toitures, Terrasses et étanchéités - Plaques<br>ondulées et planes<br><u>Partie à sonder:</u> Plaques en matériaux bitumineux<br><u>Justificatif:</u> Après analyse en laboratoire | <u>Analyse:</u><br>P005<br><u>Partie analysée par le laboratoire:</u><br>- Phase 2 Matériau semi-dur (granulaire)<br>(marron) ; matériau semi-dur de type plaque<br>(fibreux) (bitumineux) (noir) ; matériau semi-<br>dur (gris) en traces<br>Absence d'amiante | |

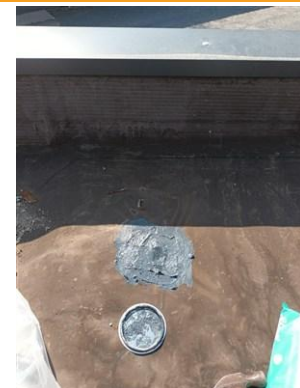
**ZPSO006 : Couche1: Partie plane : revêtement bitumineux (bandes, lés...) + Couche2: Partie plane : écran de semi indépendance + Couche3: Partie plane : pare vapeur + Couche4: Parties planes ou relevés : complexes asphaltés**

| Localisation | Continuité /<br>Discontinuité | n° de<br>sondage | Zone | Prélèvement effectué /<br>Sondage et extension | Echantillon | Analyse | Photo |
|---|---|---|---|---|---|---|---|
| Toiture | Unique | 1 | toiture terrasse<br>avant<br>polystyrene | Oui<br>Extérieur Bat B - Toiture :<br>toiture terrasse avant<br>polystyrene | <u>Identifiant:</u> ZPSO006<br><u>Réf. échantillon:</u> MA2603048584/P006<br><u>Réf. laboratoire:</u> 26EK020337-006<br><u>Description:</u> Couche1: Partie plane : revêtement bitumineux (bandes, lés...) + Couche2: Partie plane : écran de semi indépendance + Couche3: Partie plane : pare vapeur + Couche4: Parties planes ou relevés : complexes asphaltés<br><u>Composant de la construction:</u> 1 - Couvertures, Toitures, Terrasses et étanchéités - Étanchéité de toiture terrasse<br><u>Partie à sonder:</u> Couche1: Partie plane : revêtement bitumineux (bandes, lés...) + Couche2: Partie plane : écran de semi indépendance + Couche3: Partie plane : pare vapeur + Couche4: Parties planes ou relevés : complexes asphaltés<br><u>Justificatif:</u> Après analyse en laboratoire | <u>Analyse:</u><br>P006<br><u>Partie analysée par le laboratoire:</u><br>- Phase 2 Matériau de type polystyrène (blanc) ; matériau souple (fibreux) (bitumineux) (noir) ; matériau souple (fibreux) (beige)<br>Absence d'amiante<br>- Phase 3 Matériau souple (fibreux) (beige)<br>Absence d'amiante | |

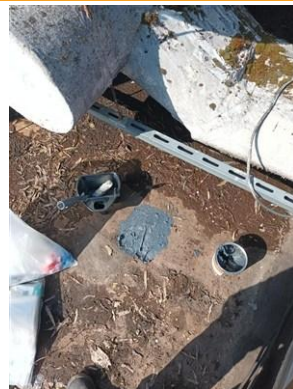
**ZPSO007 : Couche1: Partie plane : revêtement bitumineux (bandes, lés...) + Couche2: Partie plane : écran de semi indépendance + Couche3: Partie plane : pare vapeur + Couche4: Parties planes ou relevés : complexes asphaltés**

| Localisation | Continuité /<br>Discontinuité | n° de<br>sondage | Zone | Prélèvement effectué /<br>Sondage et extension | Echantillon | Analyse | Photo |
|---|---|---|---|---|---|---|---|
| Toiture | Unique | 1 | toiture terrasse<br>arriere | Oui<br>Extérieur Bat B - Toiture :<br>toiture terrasse arriere | <u>Identifiant:</u> ZPSO007<br><u>Réf. échantillon:</u> MA2603048584/P007<br><u>Réf. laboratoire:</u> 26EK020337-007<br><u>Description:</u> Couche1: Partie plane : revêtement bitumineux (bandes, lés...) + Couche2: Partie plane : écran de semi indépendance + Couche3: Partie plane : pare vapeur + Couche4: Parties planes ou relevés : complexes asphaltés<br><u>Composant de la construction:</u> 1 - Couvertures, Toitures, Terrasses et étanchéités - Étanchéité de toiture terrasse<br><u>Partie à sonder:</u> Couche1: Partie plane : revêtement bitumineux (bandes, lés...) + Couche2: Partie plane : écran de semi indépendance + Couche3: Partie plane : pare vapeur + Couche4: Parties planes ou relevés : complexes asphaltés<br><u>Justificatif:</u> Après analyse en laboratoire | <u>Analyse:</u><br>P007<br><u>Partie analysée par le laboratoire:</u><br>- Phase 2 Matériau souple (fibreux) (bitumineux) (granulaire) (noir)<br>Absence d'amiante<br>- Phase 3 Matériau souple (fibreux) (bitumineux) (noir) ; matériau semi-dur (marron) en traces<br>Absence d'amiante | |

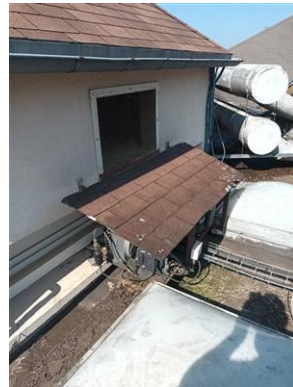
**ZPSO008 : Plaques en matériaux bitumineux**

| Localisation | Continuité /<br>Discontinuité | n° de<br>sondage | Zone | Prélèvement effectué /<br>Sondage et extension | Echantillon | Analyse | Photo |
|---|---|---|---|---|---|---|---|
| Toiture | Unique | 1 | shingle petit<br>avant toit | Oui<br>Extérieur Bat C - Toiture : petit<br>avant toit | <u>Identifiant:</u> ZPSO008<br><u>Réf. échantillon:</u> MA2603048584/P008<br><u>Réf. laboratoire:</u> 26EK020337-008<br><u>Description:</u> Plaques en matériaux bitumineux Toitures, Terrasses et étanchéités - Plaques ondulées et planes<br><u>Partie à sonder:</u> Plaques en matériaux bitumineux<br><u>Justificatif:</u> Après analyse en laboratoire | <u>Analyse:</u><br>P008<br><u>Partie analysée par le laboratoire:</u><br>- Phase 2 Matériau semi-dur (granulaire) (marron) ; matériau semi-dur de type plaque (fibreuse) (bitumineux) (noir)<br>Absence d'amiante | |

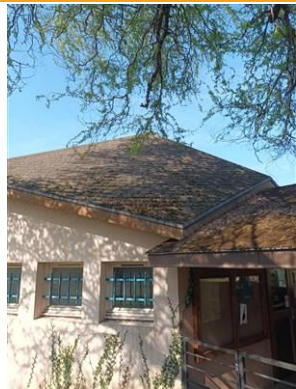
## ZPSO009 : Plaques en matériaux bitumineux

| Localisation | Continuité /<br>Discontinuité | n° de<br>sondage | Zone | Prélèvement effectué /<br>Sondage et extension | Echantillon | Analyse | Photo |
|---|---|---|---|---|---|---|---|
| Toiture | Unique | 1 | shingle droit | Oui<br>Extérieur Bat B - Toiture :<br>shingle droit | <u>Identifiant:</u> ZPSO009<br><u>Réf. échantillon:</u> MA2603048584/P009<br><u>Réf. laboratoire:</u> 26EK020337-009<br><u>Description:</u> Plaques en matériaux bitumineux<br><u>Composant de la construction:</u> 1 - Couvertures,<br>Toitures, Terrasses et étanchéités - Plaques<br>ondulées et planes<br><u>Partie à sonder:</u> Plaques en matériaux bitumineux<br><u>Justificatif:</u> Après analyse en laboratoire | <u>Analyse:</u><br>P009<br><u>Partie analysée par le laboratoire:</u><br>- Phase 2 Matériau semi-dur (granulaire)<br>(marron) ; matériau semi-dur de type plaque<br>(fibreux) (bitumineux) (noir) ; matériau semi-<br>dur (gris) en traces<br>Absence d'amiante | |

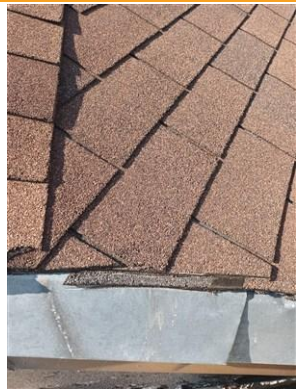
## ZPSO010 : Plaques en matériaux bitumineux

| Localisation | Continuité /<br>Discontinuité | n° de<br>sondage | Zone | Prélèvement effectué /<br>Sondage et extension | Echantillon | Analyse | Photo |
|---|---|---|---|---|---|---|---|
| Toiture | Unique | 1 | shingle gauche | Oui<br>Extérieur Bat B - Toiture :<br>shingle gauche | <u>Identifiant:</u> ZPSO010<br><u>Réf. échantillon:</u> MA2603048584/P010<br><u>Réf. laboratoire:</u> 26EK020337-010<br><u>Description:</u> Plaques en matériaux bitumineux<br><u>Composant de la construction:</u> 1 - Couvertures,<br>Toitures, Terrasses et étanchéités - Plaques<br>ondulées et planes<br><u>Partie à sonder:</u> Plaques en matériaux bitumineux<br><u>Justificatif:</u> Après analyse en laboratoire | <u>Analyse:</u><br>P010<br><u>Partie analysée par le laboratoire:</u><br>- Phase 2 Matériau semi-dur (granulaire)<br>(marron) ; matériau semi-dur de type plaque<br>(fibreux) (bitumineux) (noir)<br>Absence d'amiante | |

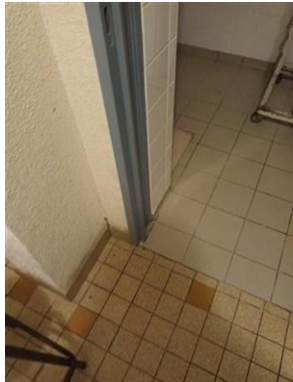
| Echantillon | Description Expert | Description laboratoire | Résultat Laboratoire |
|---|---|---|---|
| P012 | <u>Identifiant:</u> ZPSO012<br><u>Description:</u> Colle de carrelage | - Matériau dur de type carrelage, faïence (beige) : Absence d'amiante | Absence d'amiante |

| ZPSO012 : Colle de carrelage | | | | | | | |
|---|---|---|---|---|---|---|---|
| WC Femme n°2 | Unique | 1 | Plinthes | Oui<br>Rez de chaussée Bat D - WC<br>Femme : Plinthes | <u>Identifiant:</u> ZPSO012<br><u>Réf. échantillon:</u> MA2603048584/P012<br><u>Réf. laboratoire:</u> 26EK020337-012<br><u>Description:</u> Colle de carrelage<br><u>Composant de la construction:</u> 3 - Parois verticales<br>intérieures - Revêtements de murs, poteaux,<br>cloisons, gaines, coffres<br><u>Partie à sonder:</u> Colle de carrelage<br><u>Justificatif:</u> Après analyse en laboratoire | <u>Analyse:</u><br>P012<br><u>Partie analysée par le laboratoire:</u><br>- Matériau dur de type carrelage, faïence<br>(beige) : Absence d'amiante | |

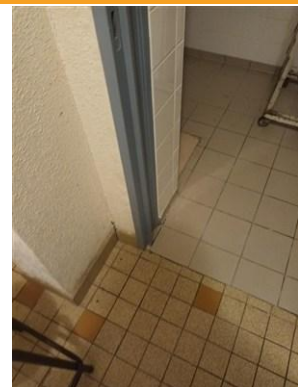
| Localisation | Continuité /<br>Discontinuité | n° de<br>sondage | Zone | Prélèvement effectué /<br>Sondage et extension | Echantillon | Analyse | Photo |
|---|---|---|---|---|---|---|---|
| WC Femme n°2 | Unique | 1 | Sol | Oui<br>Rez de chaussée Bat D - WC<br>Femme : Sol | <u>Identifiant:</u> ZPSO011<br><u>Réf. échantillon:</u> MA2603048584/P011<br><u>Réf. laboratoire:</u> 26EK020337-011<br><u>Description:</u> Couche1: Colle de carrelage + Couche2:<br>Ragréage<br><u>Composant de la construction:</u> 5 - Planchers et<br>planchers techniques - Revêtements de sols<br><u>Partie à sonder:</u> Couche1: Colle de carrelage +<br>Couche2: Ragréage<br><u>Justificatif:</u> Après analyse en laboratoire | <u>Analyse:</u><br>P011<br><u>Partie analysée par le laboratoire:</u><br>- Matériau dur de type carrelage, faïence<br>(beige) ; matériau dur de type joint ciment<br>(gris) ; matériau dur de type ciment-colle<br>(beige) : Absence d'amiante | |
