## DOSSIER DE DIAGNOSTIC TECHNIQUE

**Référence : 002ER146745**  
A communiquer pour toute correspondance  
Réalisé le : 12/07/2022  
Référence mandataire : Mandataire

Bâtiment MOM et CRDA  
18 Quai Claude Bernard  
69007 LYON

## Rapport de repérage des matériaux et produits de la liste A et B contenant de l'amiante à intégrer au Dossier Technique Amiante (DTA)

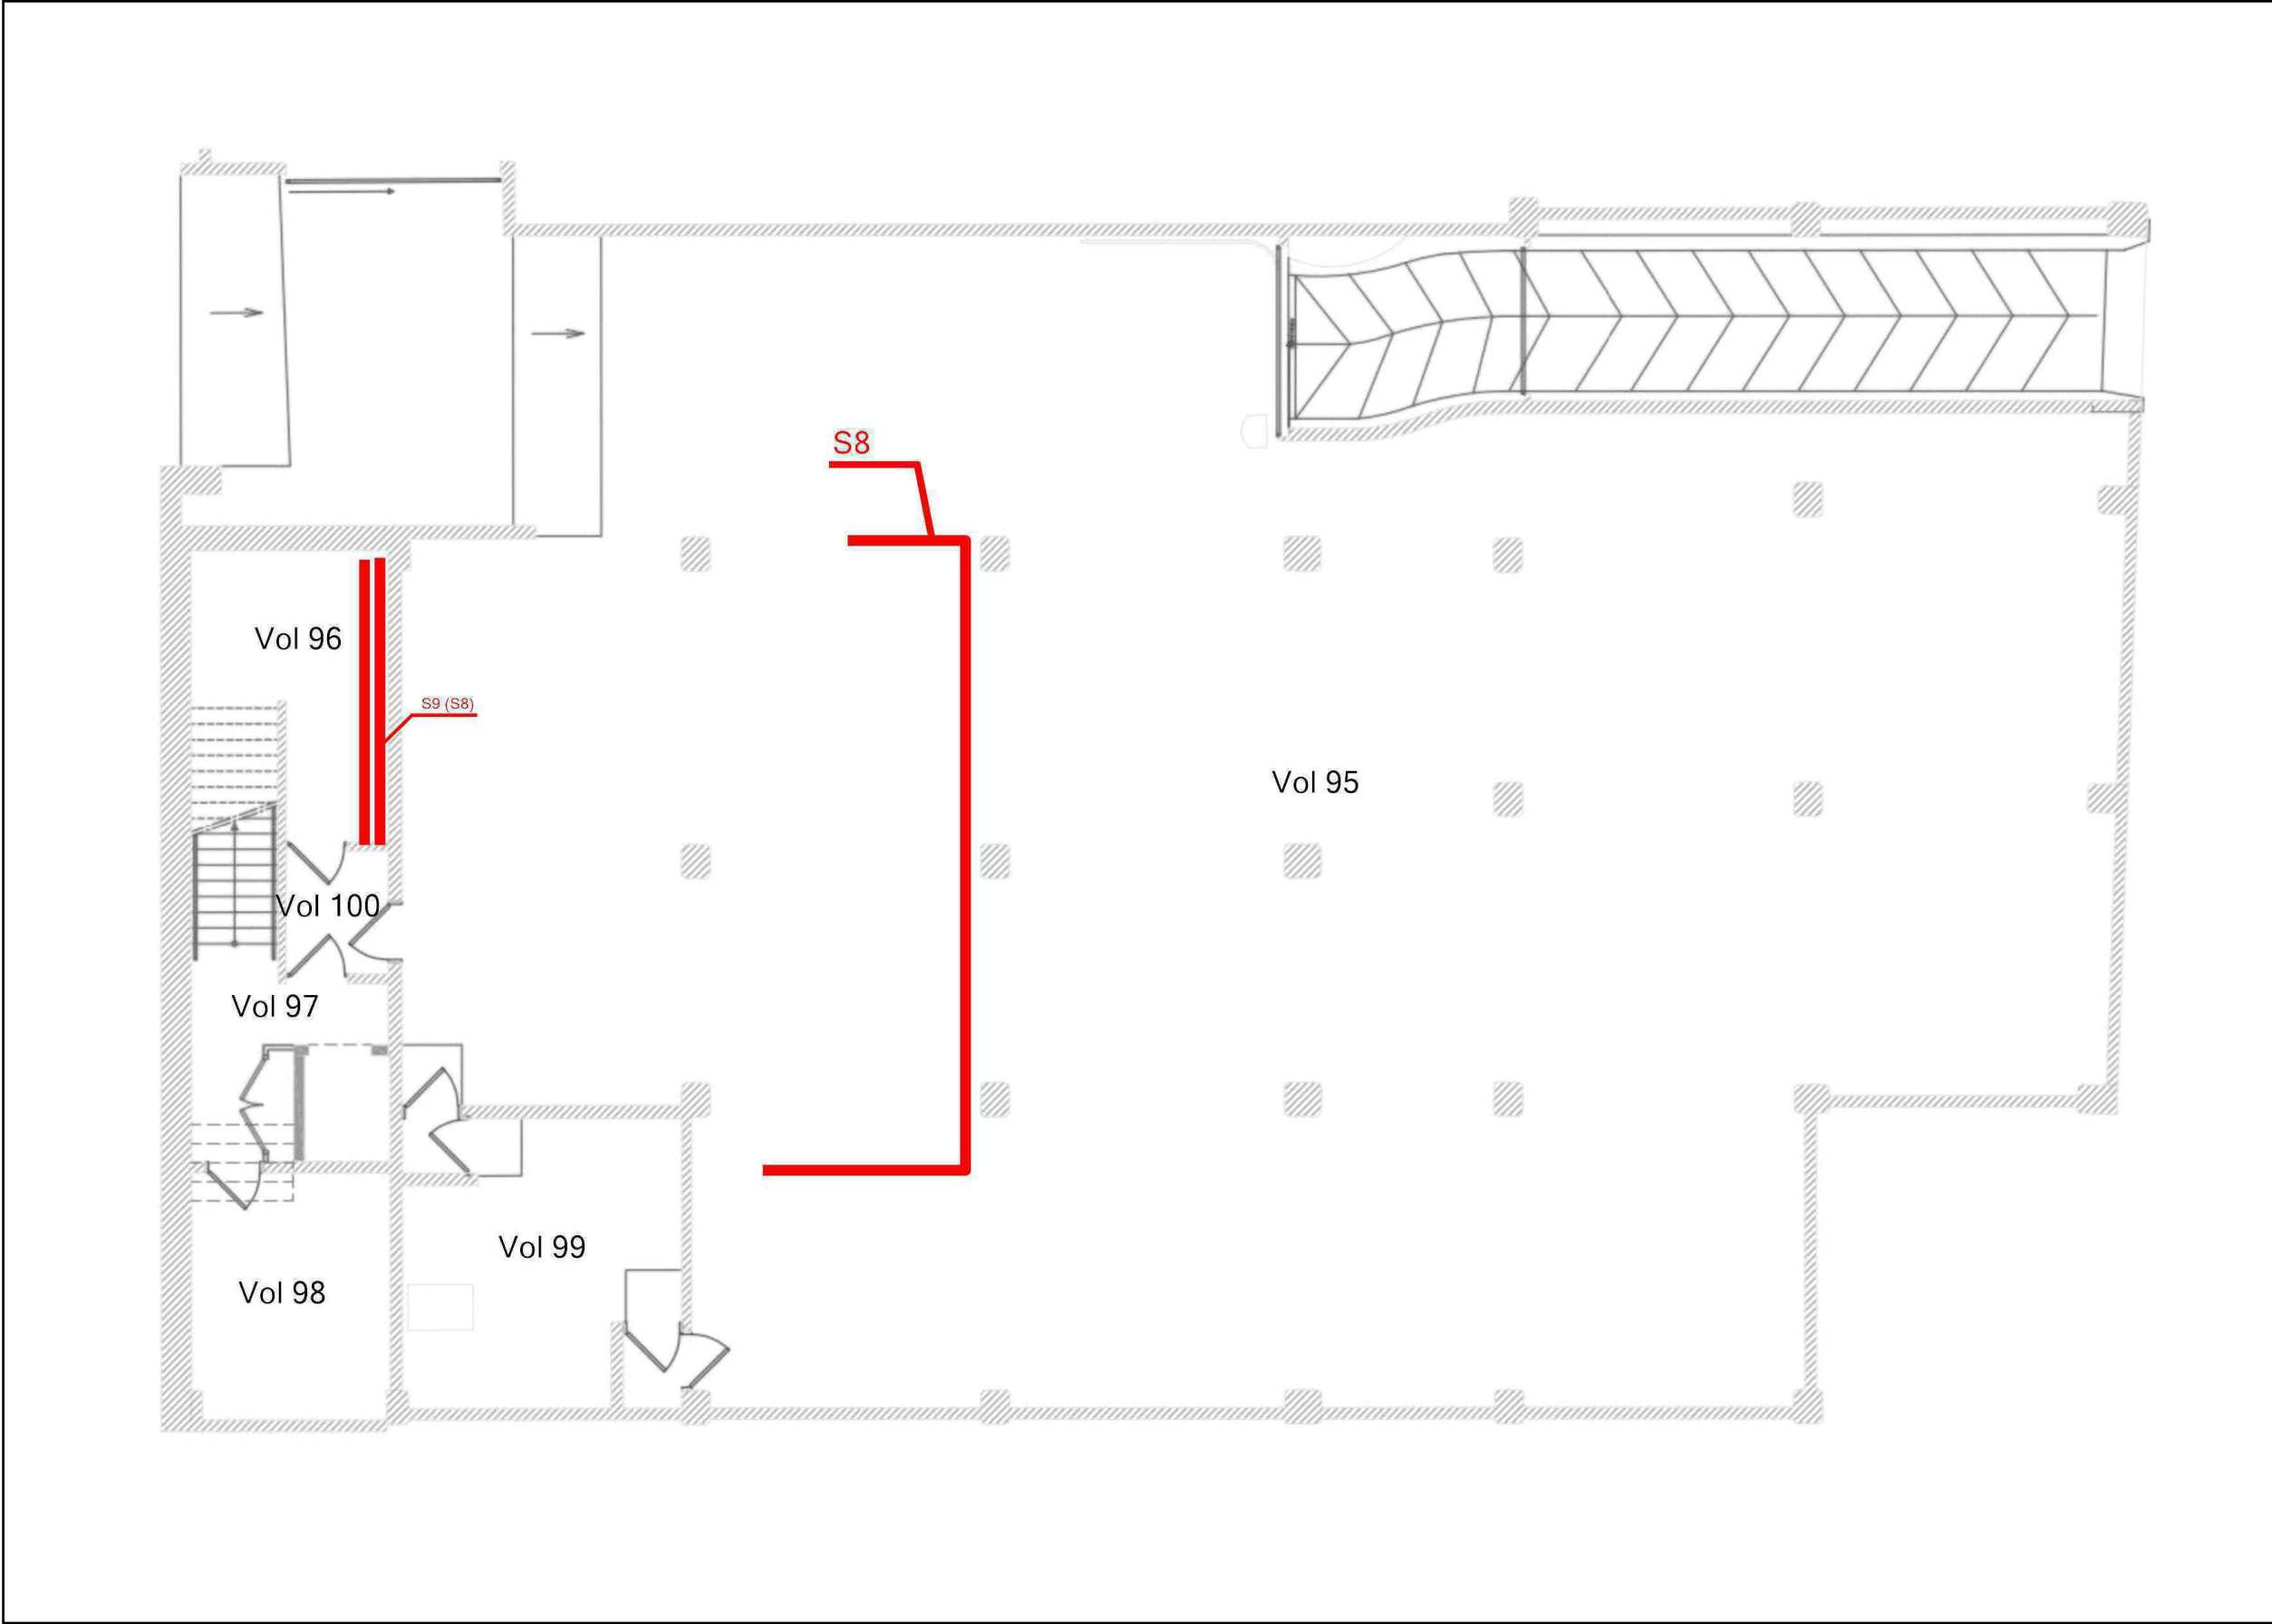
**BÂTIMENT MOM - SOUS SOL 1 - MPCA CONDUITS, CANALISATIONS ET ÉQUIPEMENTS**

| | <p>S8: Conduit en fibres-ciment</p> |

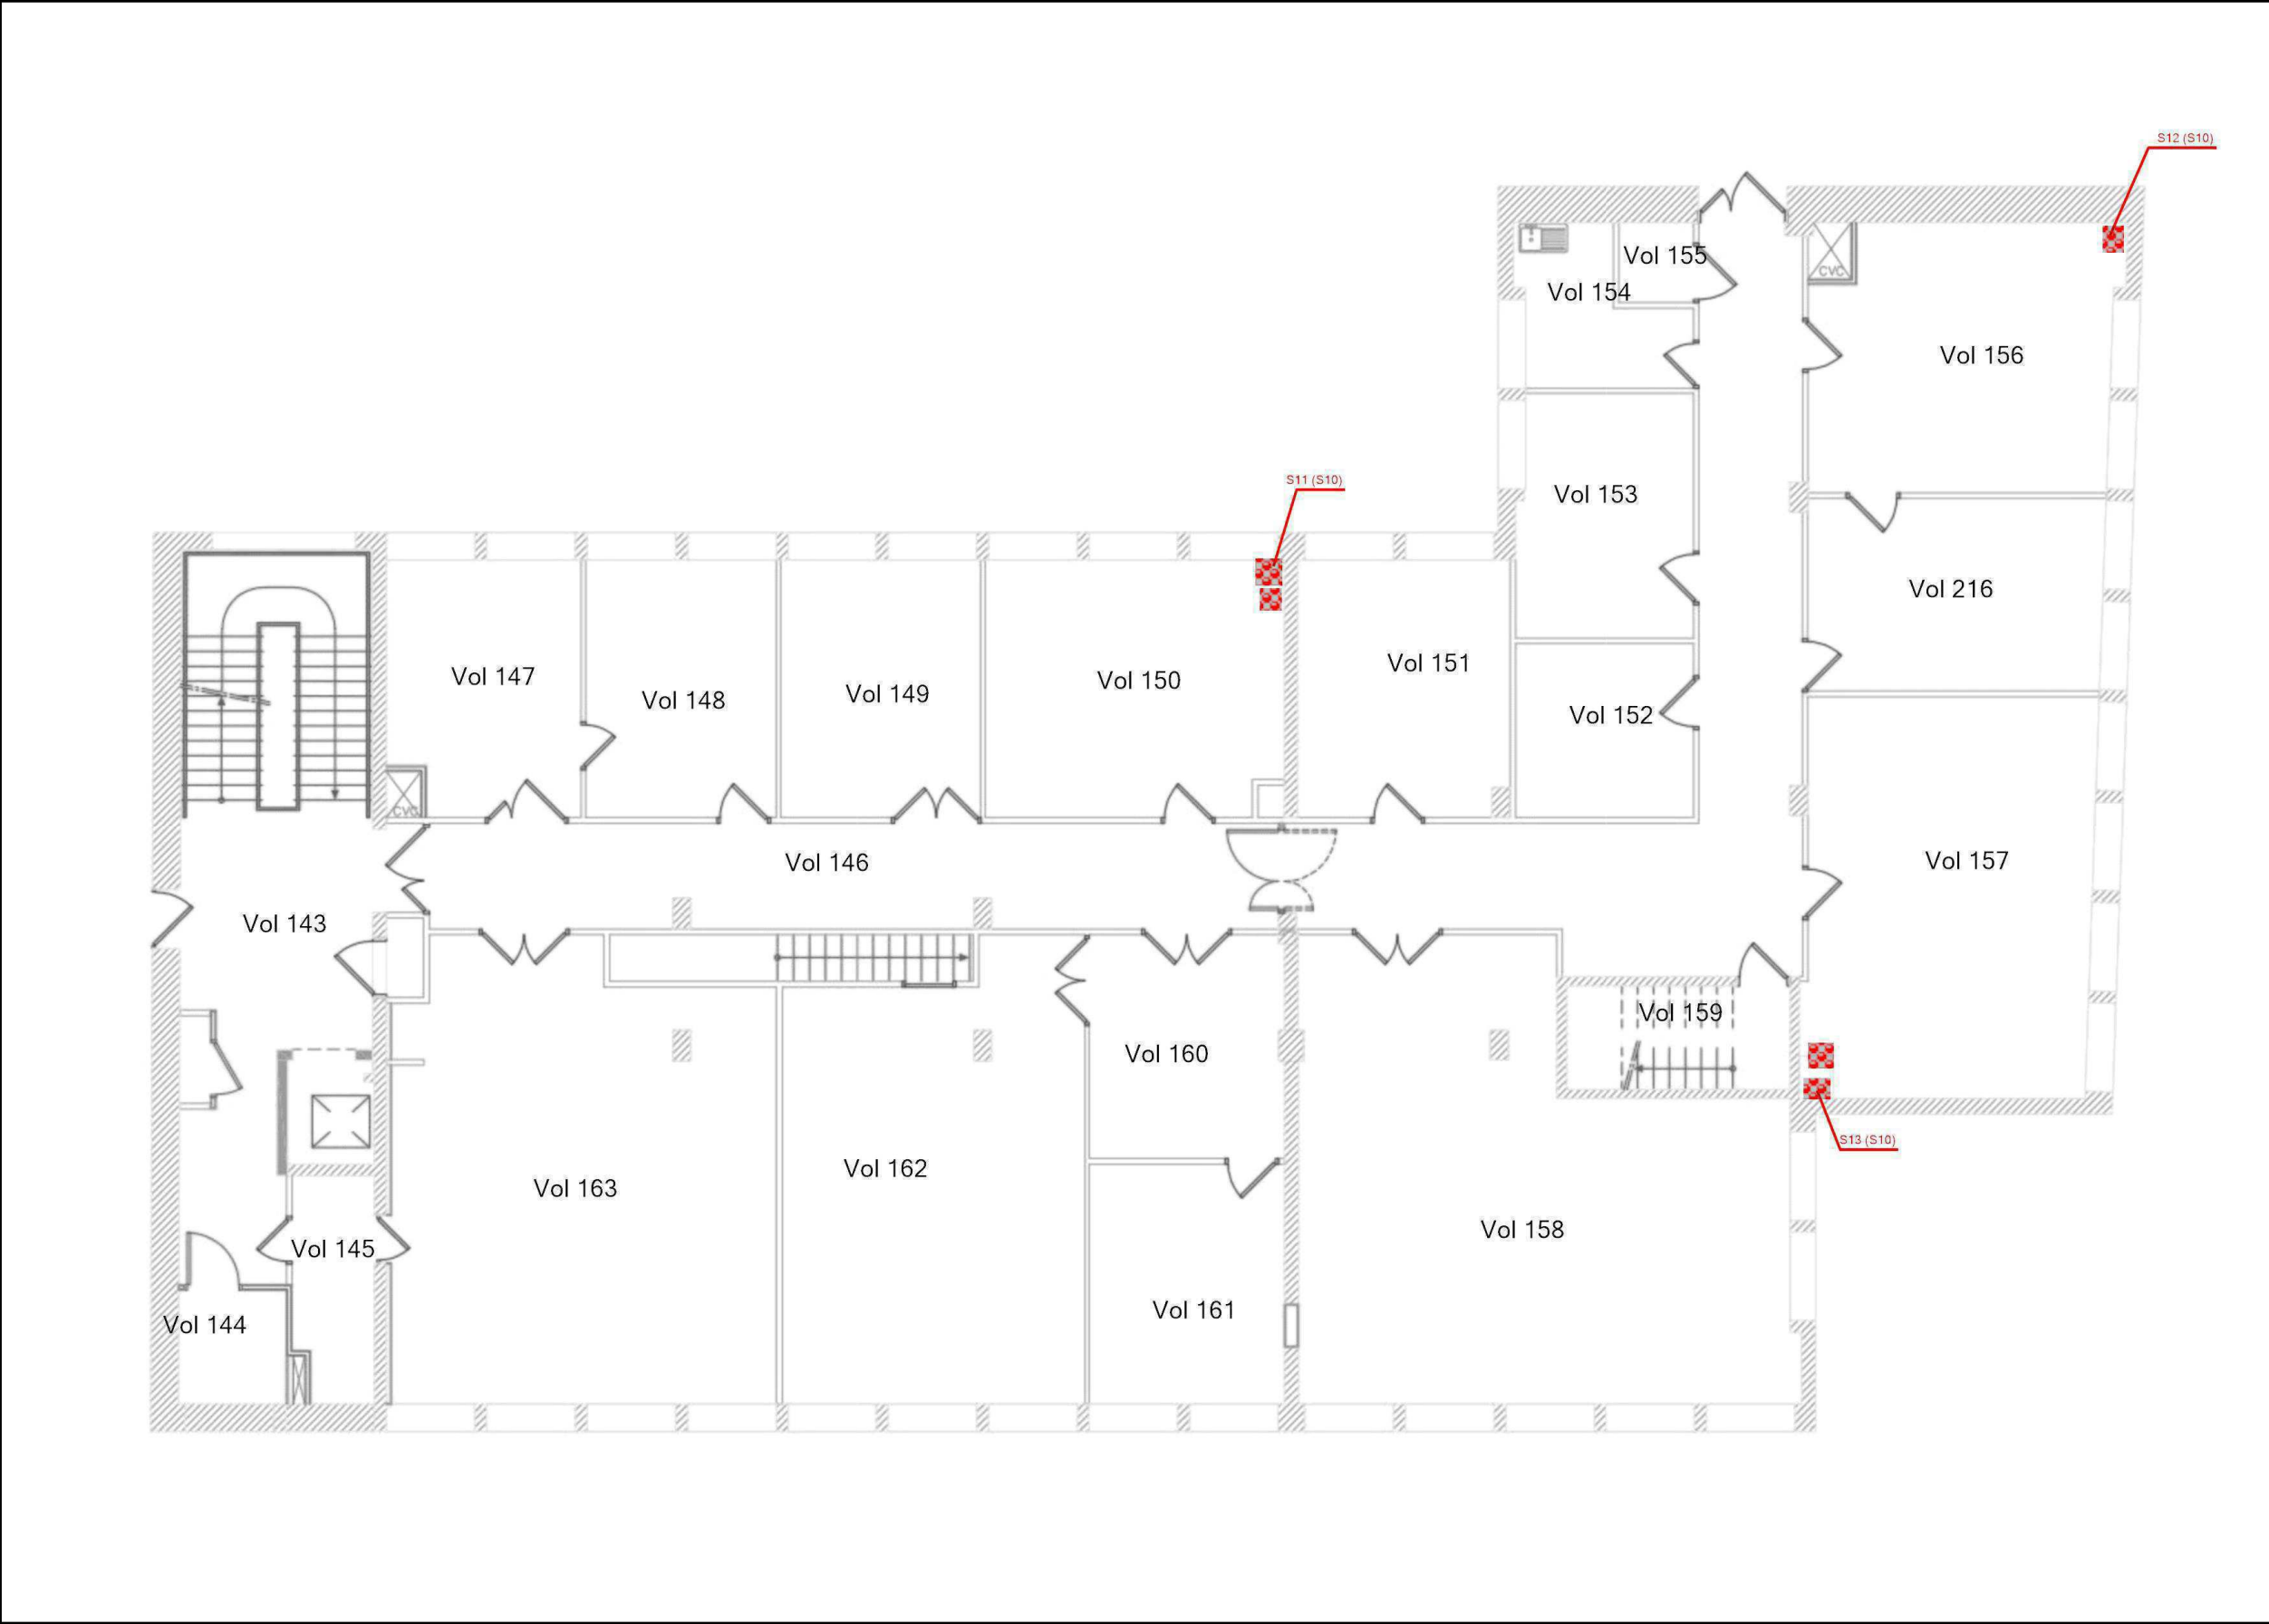
**BÂTIMENT MOM - NIVEAU 2 - MPCA CONDUITS, CANALISATIONS ET ÉQUIPEMENTS**

S10: Conduit en fibres-ciment

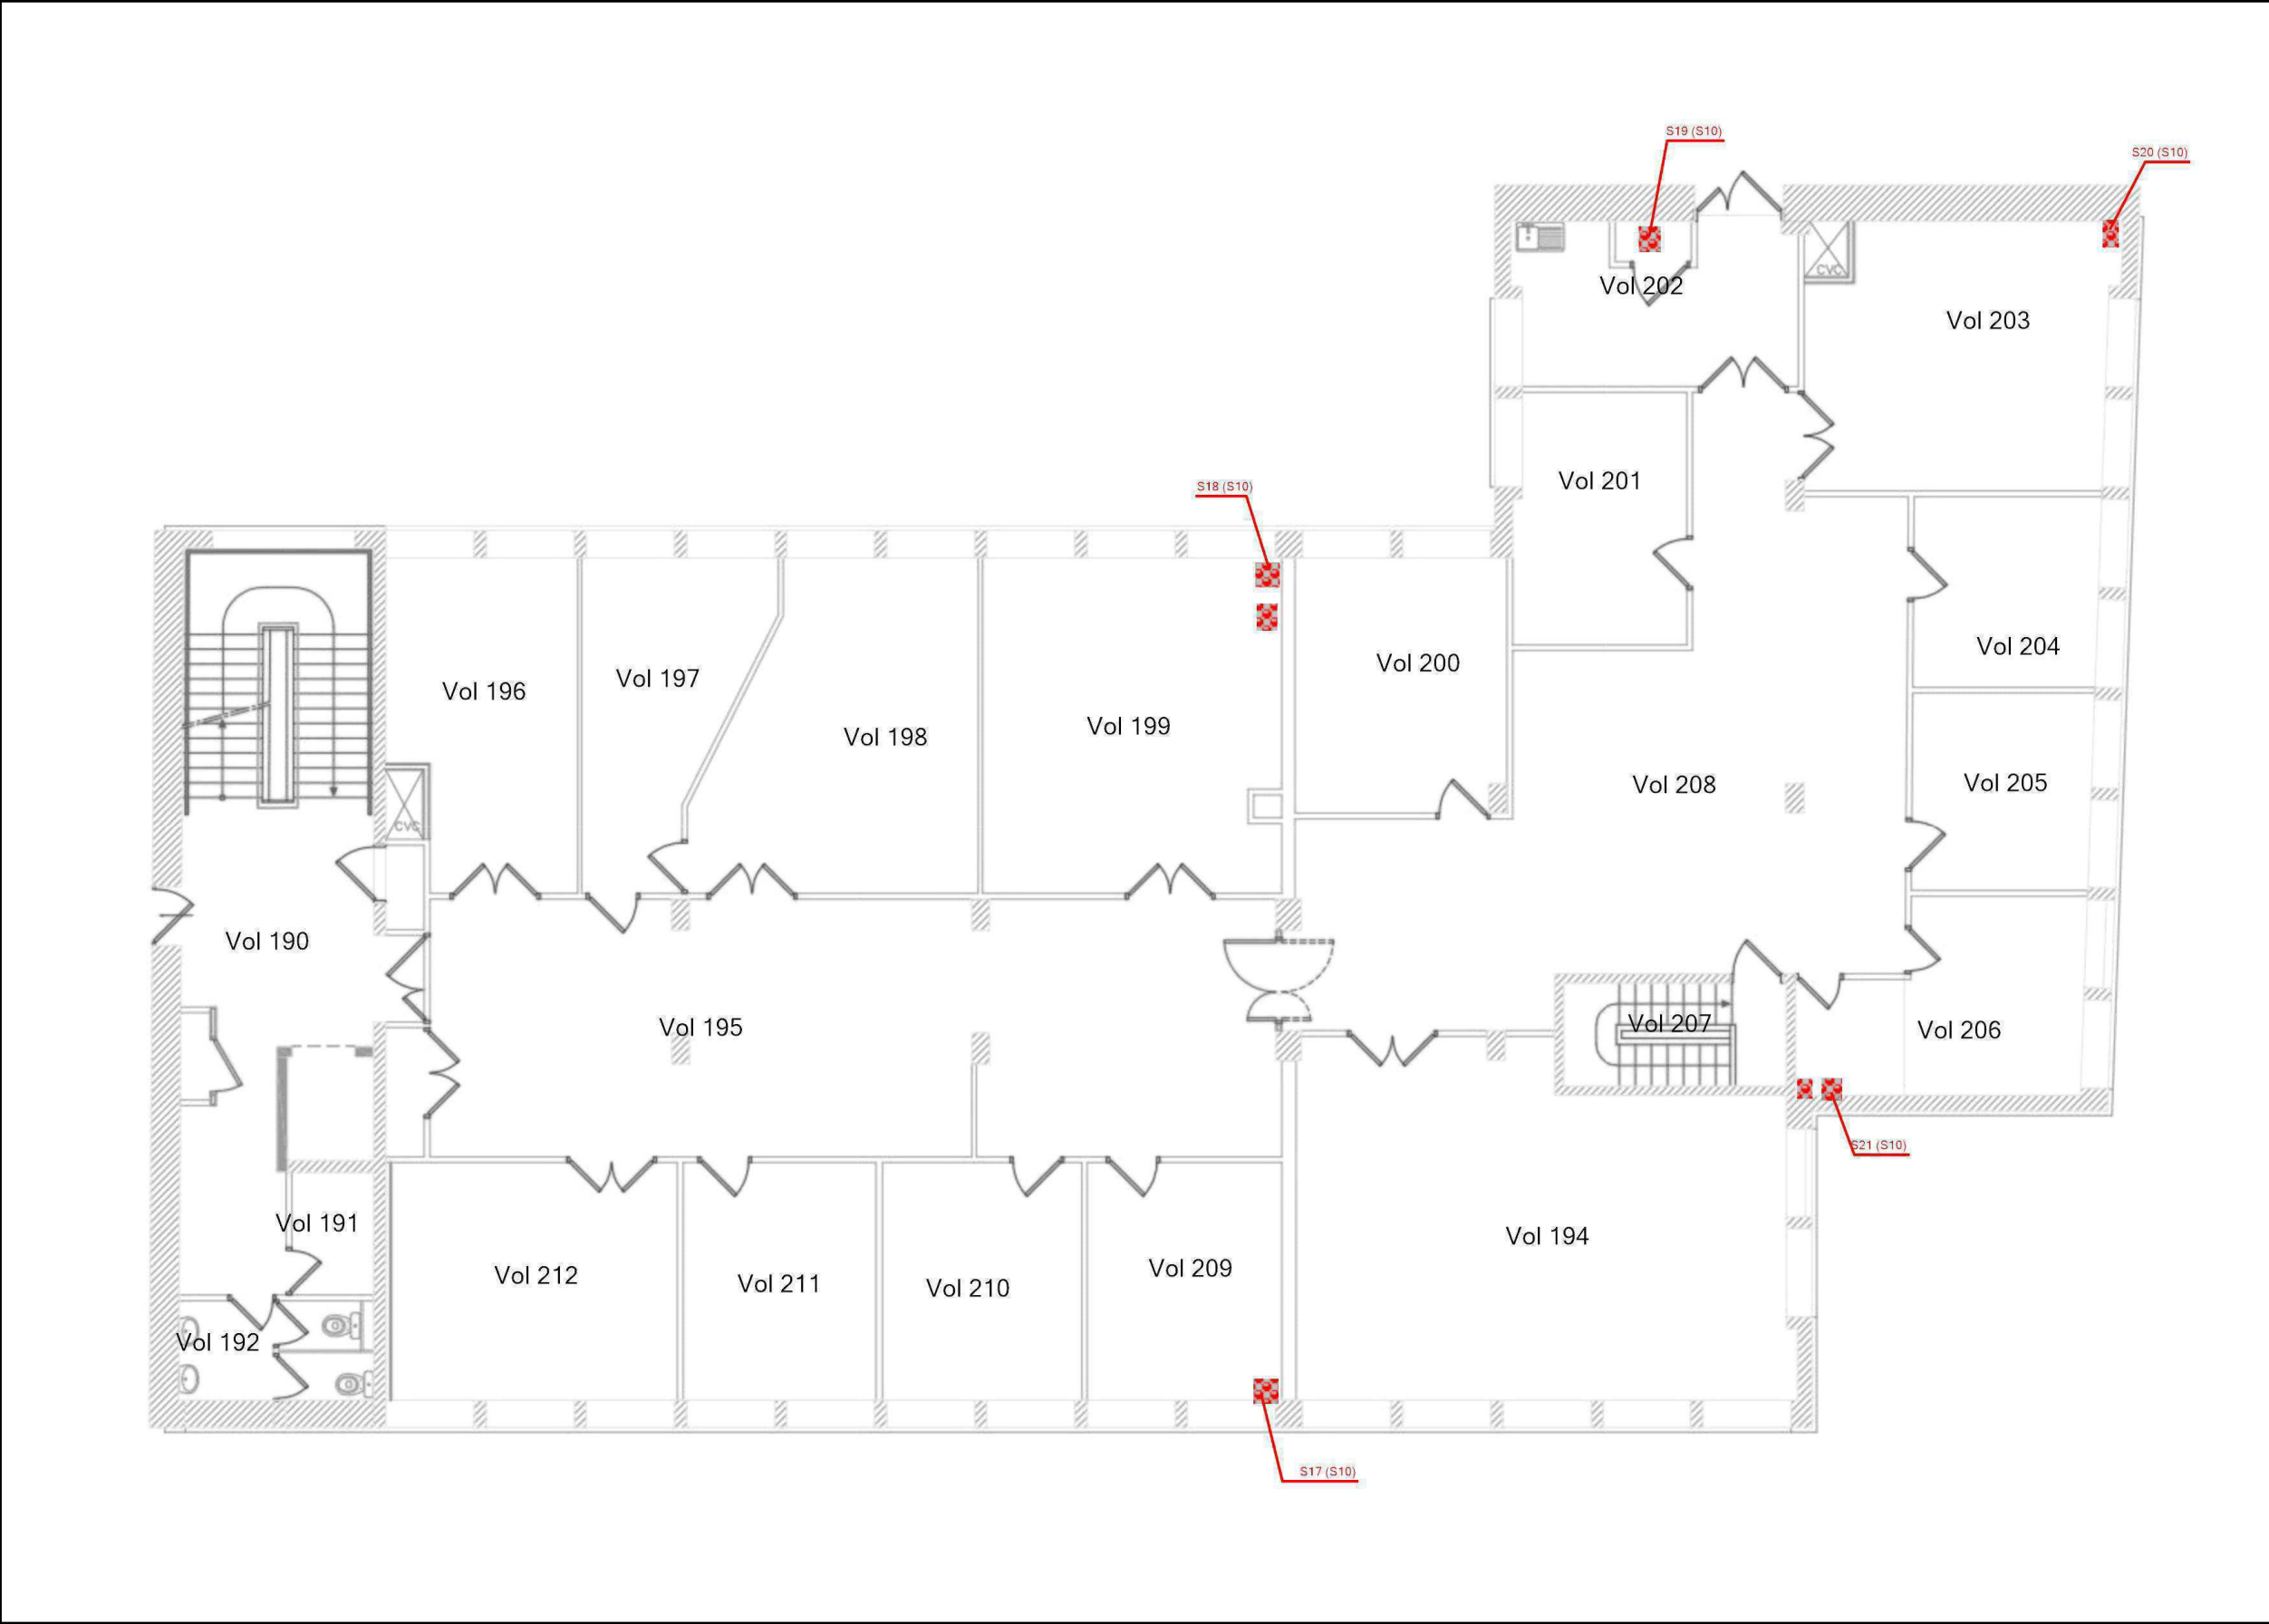
**BÂTIMENT MOM - NIVEAU 4 - MPCA CONDUITS, CANALISATIONS ET ÉQUIPEMENTS**

S10: Conduit en fibres-ciment

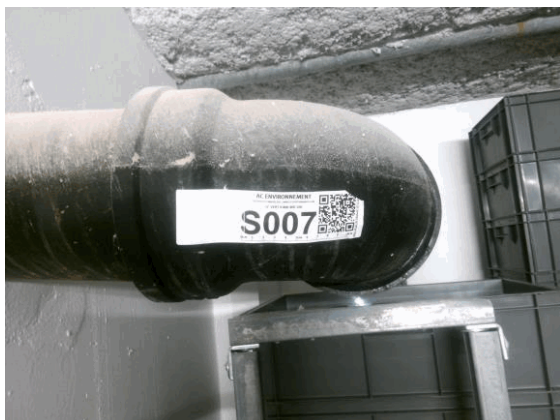
| Référence | Localisation | Action |
|---|---|---|
| S7 - 1 (S7) | Bâtiment MOM - Sous sol 1 - Vol 98 | Absence : pas d'amiante par nature |

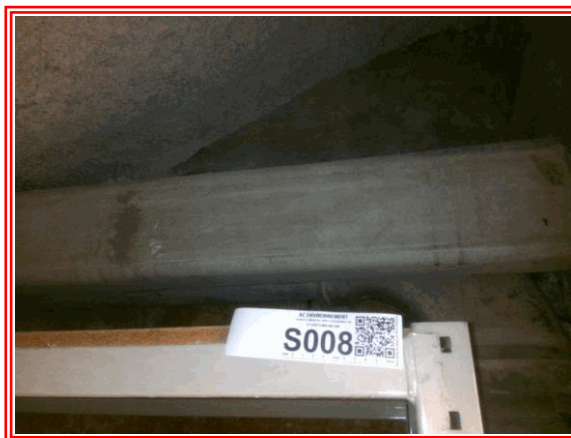
| Référence | Localisation | Action |
|---|---|---|
| S8 - 1 (S8) | Bâtiment MOM - Sous sol 1 - Vol 96 | Présence sur décision de l'opérateur de repérage |

Réf commande : 002ER146745      Matériau : Conduit en fibres-ciment  
Réf mesure : S8      Destination du local :  
Date évaluation : 12/07/2022      Local ou zone homogène :  
Batiment : Vol 96

Résultat : Evaluation périodique  
Commentaire :
