# Pré-rapport de repérage amiante avant réalisation de travaux dans un immeuble bâti

**Rapport N° :** 29368120/S1/1/AM-RTV\_V1

### COUR D'APPEL DE NANCY

### SOUS SOL GEOLES

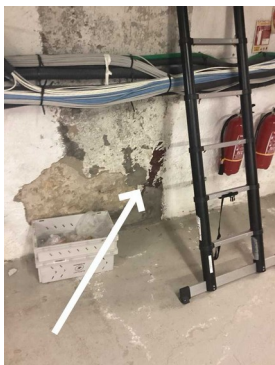
| P3 | ZPSO 2 |

| P3 | ZPSO 2 |
|---|---|
| Murs et cloisons maçonnées "en dur" -> Enduits lissés, projetés ou talochés Peinture | |

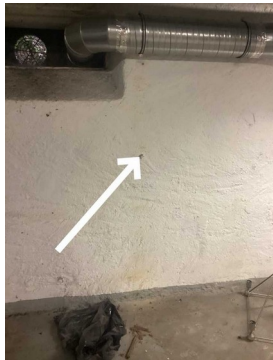
| P4 | ZPSO 2 |

| P4 | ZPSO 2 |
|---|---|
| Murs et cloisons maçonnées "en dur" -> Enduits lissés, projetés ou talochés Peinture | |

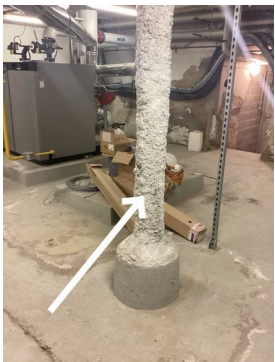
| P5 | ZPSO 3 |

| P5 | ZPSO 3 |
|---|---|
| Poteaux -> Flocages (Liste A) | |

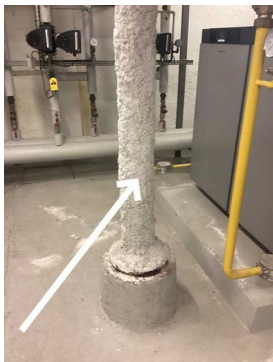
| P6 | ZPSO 3 |

| P6 | ZPSO 3 |
|---|---|
| Poteaux -> Flocages (Liste A) | |

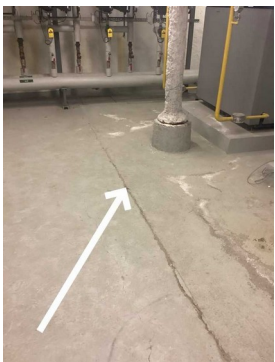
| P7 | ZPSO 4 |

| P7 | ZPSO 4 |
|---|---|
| Revêtements de sol -> Peintures de sol Ragréages | |

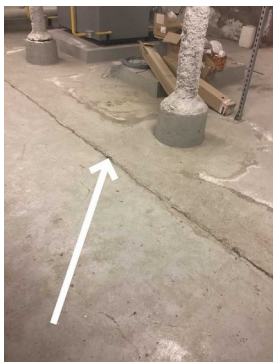
| P8 | ZPSO 4 |

| P8 | ZPSO 4 |
|---|---|
| Revêtements de sol -> Peintures de sol Ragréages | |

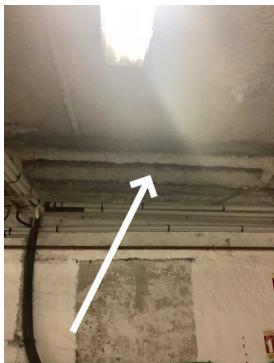
| P9 | ZPSO 5 |

| Conduits -> Flocages (Liste A) | |

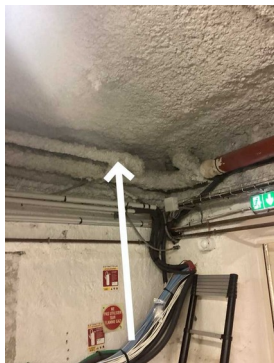
| P10 | ZPSO 5 |

| Conduits -> Flocages (Liste A) | |

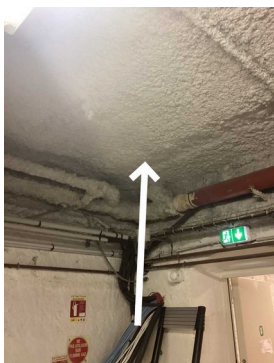
| P11 | ZPSO 6 |

| Plafonds -> Flocages (Liste A) | |

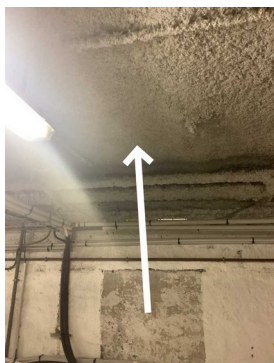
| P12 | ZPSO 6 |

| Plafonds -> Flocages (Liste A) | |

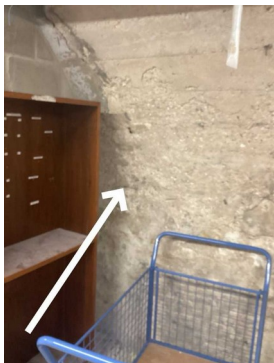
| P13 | ZPSO 7 |

| Murs et cloisons maçonnées "en dur" -> Enduits lissés, projetés ou talochés | |

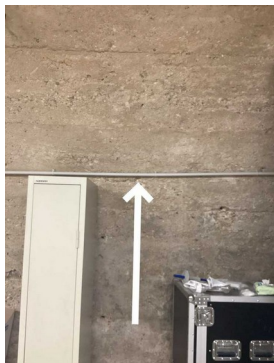
| P14 | ZPSO 7 |

| Murs et cloisons maçonnées "en dur" -> Enduits lissés, projetés ou talochés | |

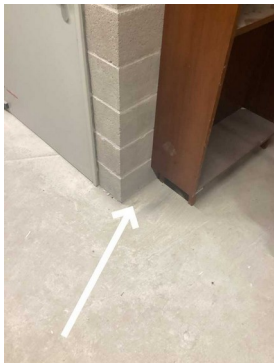
| P15 | ZPSO 8 |

| Revêtements de sol -> Ragréages | |

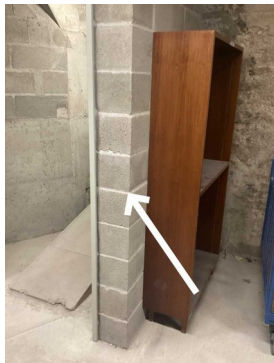
| P16 | ZPSO 9 |

| Murs et cloisons maçonnées "en dur" -> Joints d'assemblage | |

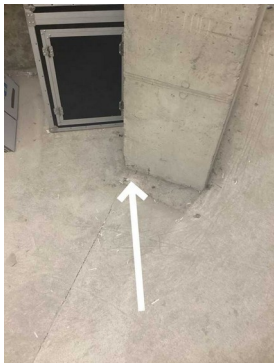
| P17 | ZPSO 8 |

| Revêtements de sol -> Ragréages | |

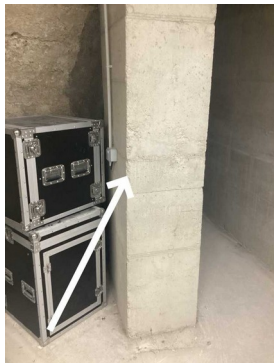
| P18 | ZPSO 10 |

| Murs et cloisons maçonnées "en dur" -> Enduits lissés, projetés ou talochés | |

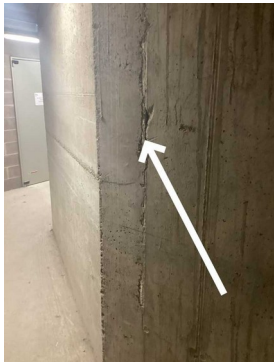
| P19 | ZPSO 10 |

| Murs et cloisons maçonnées "en dur" -> Enduits lissés, projetés ou talochés | |

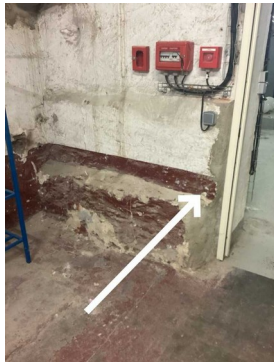
| P20 | ZPSO 11 |

| Murs et cloisons maçonnées "en dur" -> Enduits lissés, projetés ou talochés Peinture | |

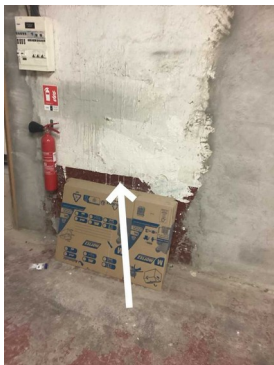
| P21 | ZPSO 11 |

| Murs et cloisons maçonnées "en dur" -> Enduits lissés, projetés ou talochés Peinture | |

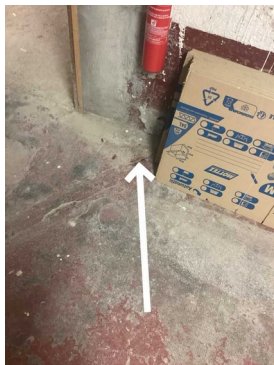
| P22 | ZPSO 12 |

| Revêtements de sol -> Peintures de sol Ragréages | |

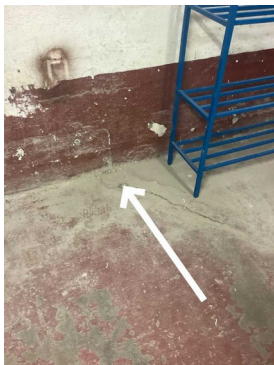
| P23 | ZPSO 12 |

| Revêtements de sol -> Peintures de sol Ragréages | |

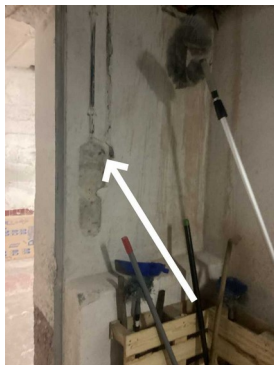
| P24 | ZPSO 13 |

| Murs et cloisons maçonnées "en dur" -> Enduits lissés, projetés ou talochés | |

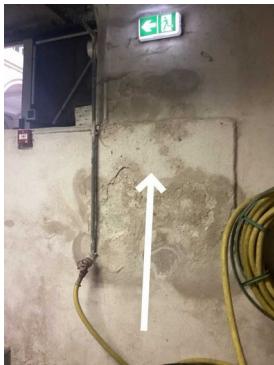
| P25 | ZPSO 13 |

| Murs et cloisons maçonnées "en dur" -> Enduits lissés, projetés ou talochés | |

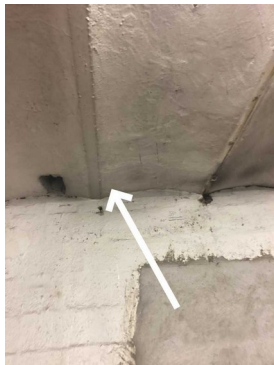
| P26 | ZPSO 14 |

| Plafonds -> Peintures décoratives Enduits lissés, projetés ou talochés | |

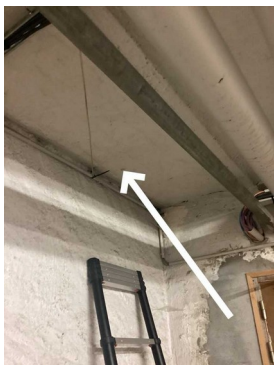
| P27 | ZPSO 14 |

| Plafonds -> Peintures décoratives Enduits lissés, projetés ou talochés | |

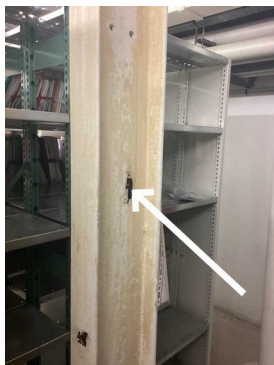
| P28 | ZPSO 15 |

| Poteaux -> Peintures | |

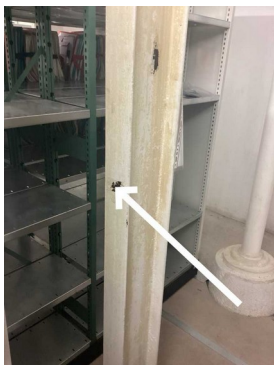
| P29 | ZPSO 15 |

| Poteaux -> Peintures | |

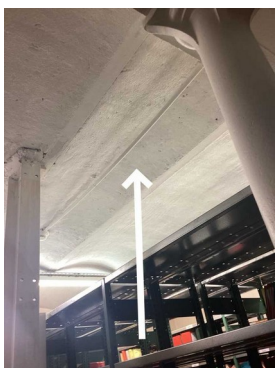
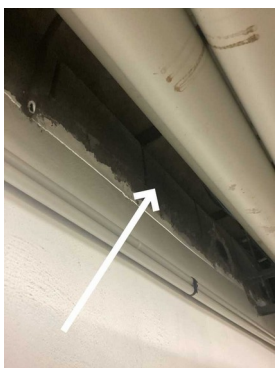
| S1 | ZPSO 14 | S2 | ZPSO 9 |

| Plafonds -> Peintures décoratives Enduits lissés, projetés ou talochés | | Murs et cloisons maçonnées "en dur" -> Joints d'assemblage | |

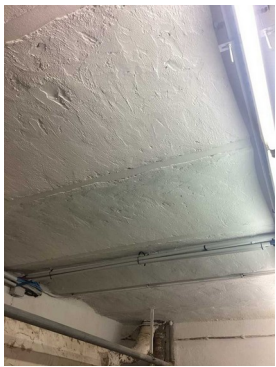
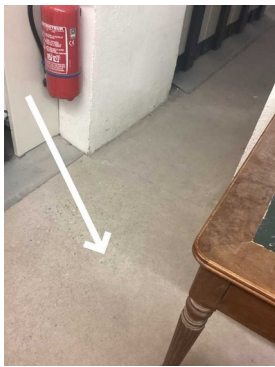
| S3 | ZPSO 14 | S4 | ZPSO 8 |

| Plafonds -> Peintures décoratives Enduits lissés, projetés ou talochés | | Revêtements de sol -> Ragréages | |

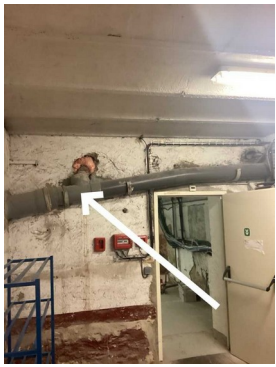
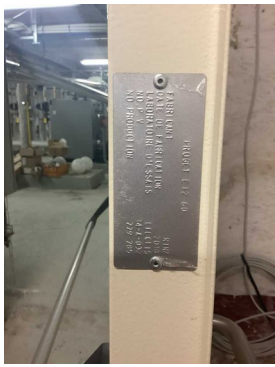
| S5 | ZPSO 16 | S6 | ZPSO 17 |

| Conduits -> Conduits (Liste B) | | Portes coupe-feu -> Isolants intérieurs | |

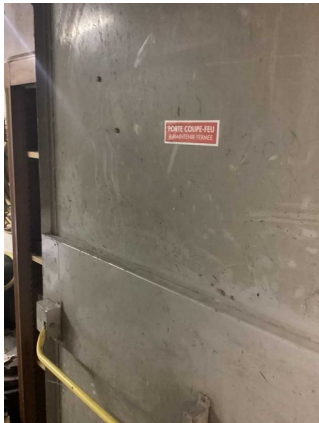
| Localisation | Ouvrage | Motifs | Actions à réaliser par le donneur d'ordre |
|---|---|---|---|
| SOUS SOL -> 111<br>(IA 1) | 3- Parois verticales intérieures | Investigations destructives sur les portes coupe-feu susceptibles d'altérer la fonction coupe-feu | Faire réaliser les investigations destructives par une entreprise qualifiée et compétente SS4 |

| SOUS SOL -> 111 | | IA 1 |
|---|---|---|
| 3- Parois verticales intérieures | | |
| Investigations destructives sur les portes coupe-feu susceptibles d'altérer la fonction coupe-feu | | |

| SOUS SOL -> 111 | | IA 1 |
|---|---|---|
| | Investigation approfondie à réaliser avant les travaux : | |
| | Faire réaliser les investigations destructives par une entreprise qualifiée et compétente SS4 | |

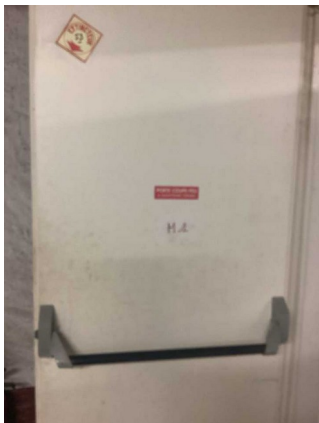
| SOUS SOL -> 111 | | IA 1 |
|---|---|---|
| SOUS SOL -> 111 | | IA 2 |

| Localisation | Ouvrage | Motifs | Actions à réaliser par le donneur d'ordre |
|---|---|---|---|
| SOUS SOL -> 111<br>(IA 2) | 3- Parois verticales intérieures | Investigations destructives sur les portes coupe-feu susceptibles d'altérer la fonction coupe-feu | Faire réaliser les investigations destructives par une entreprise qualifiée et compétente SS4 |

| SOUS SOL -> 111 | | IA 1 |
|---|---|---|
| 3- Parois verticales intérieures | | |
| Investigations destructives sur les portes coupe-feu susceptibles d'altérer la fonction coupe-feu | | |

| SOUS SOL -> 111 | | IA 1 |
|---|---|---|
| | Investigation approfondie à réaliser avant les travaux : | |
| | Faire réaliser les investigations destructives par une entreprise qualifiée et compétente SS4 | |

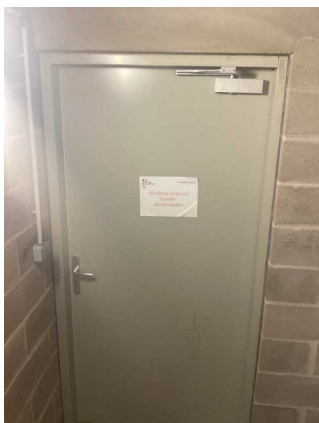
| SOUS SOL -> 111 | | IA 1 |
|---|---|---|
| SOUS SOL -> 110 | | IA 3 |

| Localisation | Ouvrage | Motifs | Actions à réaliser par le donneur d'ordre |
|---|---|---|---|
| SOUS SOL -> 110<br>(IA 3) | 3- Parois verticales intérieures | Investigations destructives sur les portes coupe-feu susceptibles d'altérer la fonction coupe-feu | Faire réaliser les investigations destructives par une entreprise qualifiée et compétente SS4 |

| SOUS SOL -> 111 | | IA 1 |
|---|---|---|
| 3- Parois verticales intérieures | | |
| Investigations destructives sur les portes coupe-feu susceptibles d'altérer la fonction coupe-feu | | |

| SOUS SOL -> 111 | | IA 1 |
|---|---|---|
| | Investigation approfondie à réaliser avant les travaux : | |
| | Faire réaliser les investigations destructives par une entreprise qualifiée et compétente SS4 | |
