# PROJET « NOUVEAUX ESPACES DE TRAVAIL » (NET) SUR LE SITE DE MONCEY

## Livret 1 État technique du bâtiment

**MAI 2026**

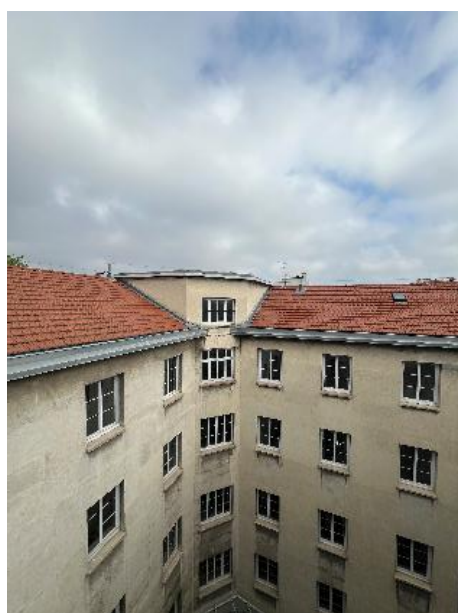
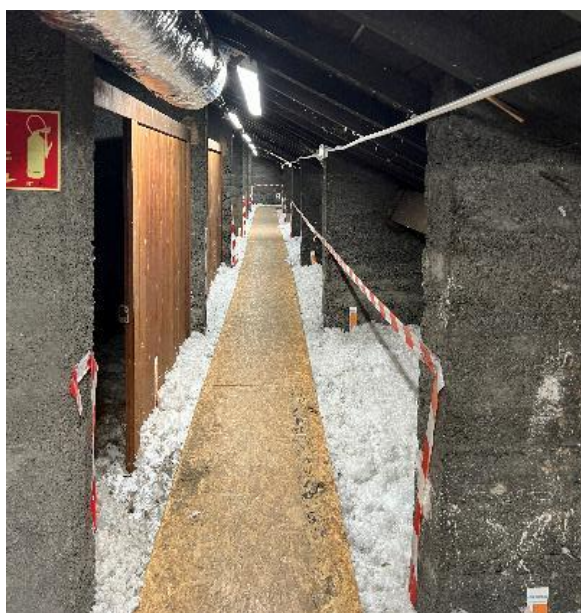
Gauche : Toiture - droite : Charpente bois et isolant

La toiture principale est constituée d'un versant à double pente en tuiles de terre cuite, reposant sur une charpente bois. Dans les limites des zones visitées, l'ensemble présente un bon état général de conservation. Les édicules abritant les circulations verticales sont quant à eux couverts par des toitures-terrasses, vraisemblablement étanchées au moyen d'une membrane bitumineuse.

L'isolation thermique sous la toiture en pente est assurée par environ 35 cm de ouate de cellulose en vrac. En revanche, les toitures-terrasses ne semblent pas disposer d'isolation thermique.

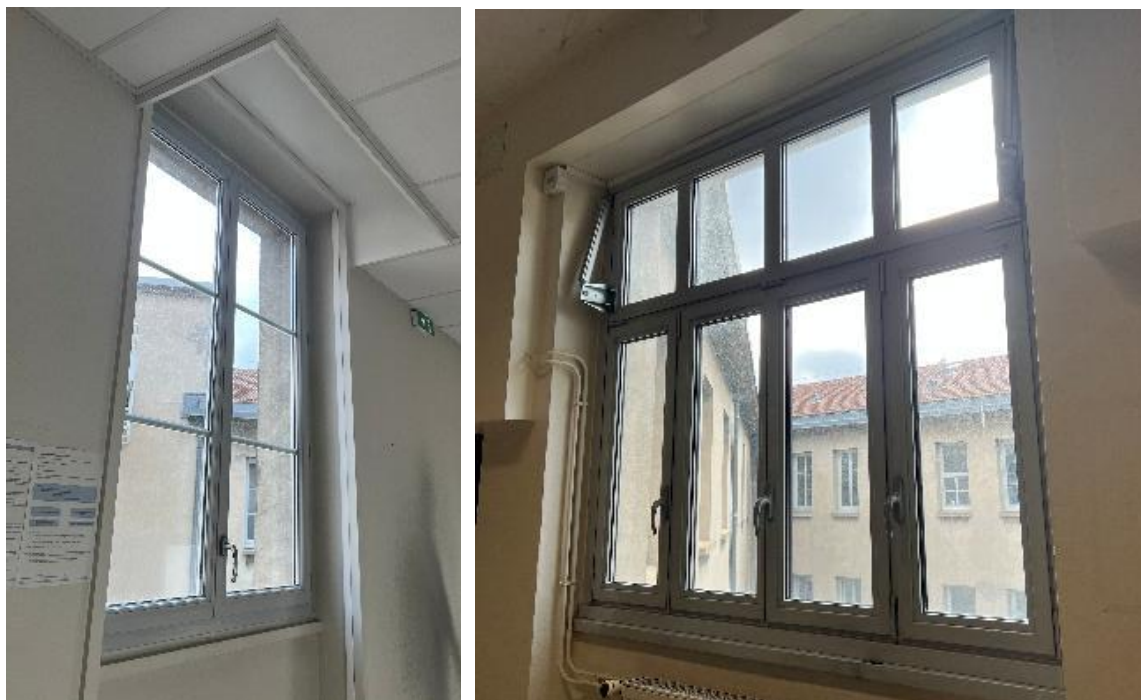
À gauche : fenêtre type du bâtiment - à droite : fenêtre équipée d'un exutoire de fumée.

Les menuiseries ont été remplacées depuis la construction du bâtiment. Toutefois, aucun DOE n'a été transmis à ce jour, ne permettant pas de préciser les caractéristiques des différents ouvrants. L'ensemble des fenêtres est en PVC double vitrage, avec plusieurs typologies identifiables : les menuiseries principales sont à ouverture à la française, à deux vantaux avec croisillons. Certaines sont par ailleurs équipées d'exutoires de désenfumage en partie haute.

Dans l'ensemble, les menuiseries présentent un état correct, bien qu'une vérification de l'étanchéité puisse être envisagée. Il est également à noter l'absence de dispositifs d'ouvrant dédié au renouvellement d'air. Des menuiseries d'origine semblent néanmoins avoir été conservées dans la salle de réunion située au R+2.

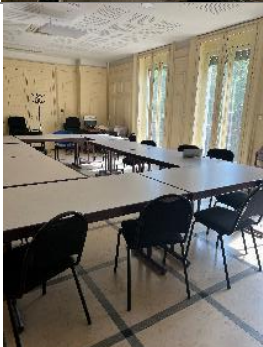
| Description | | Sols | | Murs | | Plafonds | |
|---|---|---|---|---|---|---|---|
| Salle de réunion<br>Louise LABÉ<br><i>R+2</i> | | Pierre beige<br>Quadrillage gris foncé<br>Cabochon noir | <b>Bon</b><br><i>Traces d'usures légères</i> | Boiserie périphérique<br>bois jaune clair<br>Peinture blanche | <b>Bon</b><br><i>Traces d'usures légères</i> | Faux plafond acoustique blanc | <b>Très bon</b> |

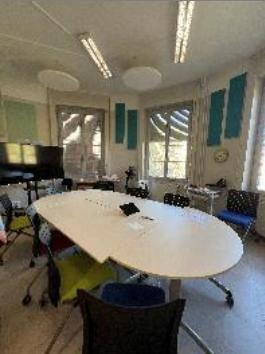
| Description | | Sols | | Murs | | Plafonds | |
|---|---|---|---|---|---|---|---|
| Salle de réunion<br>Marie MARVINGT<br>R+3 | | Pierre dépoli | <b>Bon</b> | Peinture beige<br>Peinture blanche | <b>Très Bon</b> | Peinture blanche | <b>Très Bon</b> |

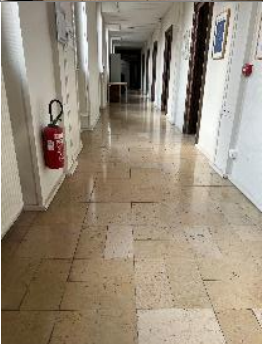
| Description | | Sols | | Murs | | Plafonds | |
|---|---|---|---|---|---|---|---|
| Couloir<br>R+4 | | Pierre poli beige | <b>Correct</b><br><i>Jointes sales<br/>Pierres cassées</i> | Peinture beige<br>Toile de verre | <b>Bon</b> | Dalle faux plafond | <b>Bon</b> |

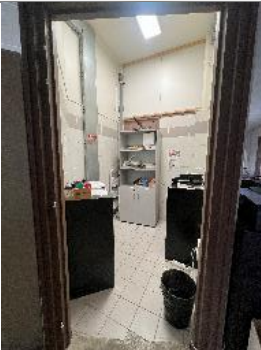
| Description | | Sols | | Murs | | Plafonds | |
|---|---|---|---|---|---|---|---|
| Salle reprographie<br>R+4 | | Carrelage gris | <b>Bon</b> | Faïence blanche<br>Peinture blanche | <b>Bon</b><br><b>Moyen</b><br><i>Traces d'usures importantes</i> | Peinture blanche sur plâtre | <b>Moyen</b><br><i>Traces d'usures importantes</i> |

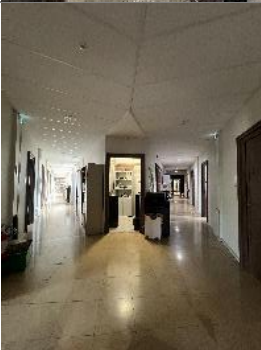
| Description | | Sols | | Murs | | Plafonds | |
|---|---|---|---|---|---|---|---|
| Couloir<br>R+4 | | Pierre poli beige | <b>Correct</b><br><i>Joints sales<br/>Pierres cassées</i> | Peinture beige<br>Toile de verre | <b>Bon</b> | Dalle faux plafond | <b>Bon</b> |

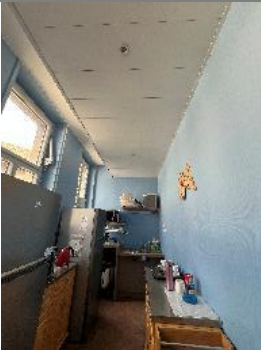
| Description | | Sols | | Murs | | Plafonds | |
|---|---|---|---|---|---|---|---|
| Cuisine<br>R+4 | | PVC Marron | <b>Bon</b> | Peinture bleue sur toile de verre bleue | <b>Correct</b> | Faux plafond blanc | <b>Très bon</b> |

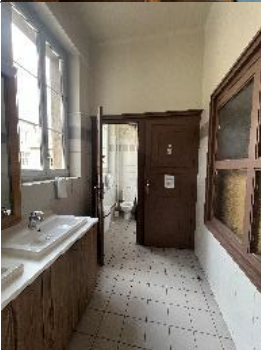
| Description | | Sols | | Murs | | Plafonds | |
|---|---|---|---|---|---|---|---|
| Sanitaires 02<br>R+4 | | Carrelage gris | <b>Correct</b> | Faïence blanche<br>Peinture blanche | <b>Bon<br/>Correct</b> | Peinture blanche sur plâtre | <b>Correct</b> |

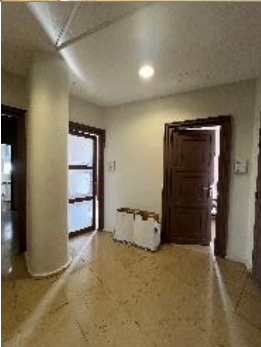
| Description | | Sols | | Murs | | Plafonds | |
|---|---|---|---|---|---|---|---|
| Couloir<br>R+4 | | Pierre poli beige | <b>Correct</b><br><i>Joints sales</i> | Peinture beige<br>Toile de verre | <b>Bon</b> | Dalle faux plafond | <b>Bon</b> |

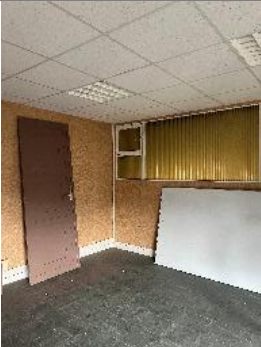
| Description | | Sols | | Murs | | Plafonds | |
|---|---|---|---|---|---|---|---|
| Comble<br>R+5 | | Pierre Noire | <b>Bon</b> | Papier peint marron | <b>Mauvais</b><br>Usé | Faux plafond 60x60 | <b>Bon</b> |

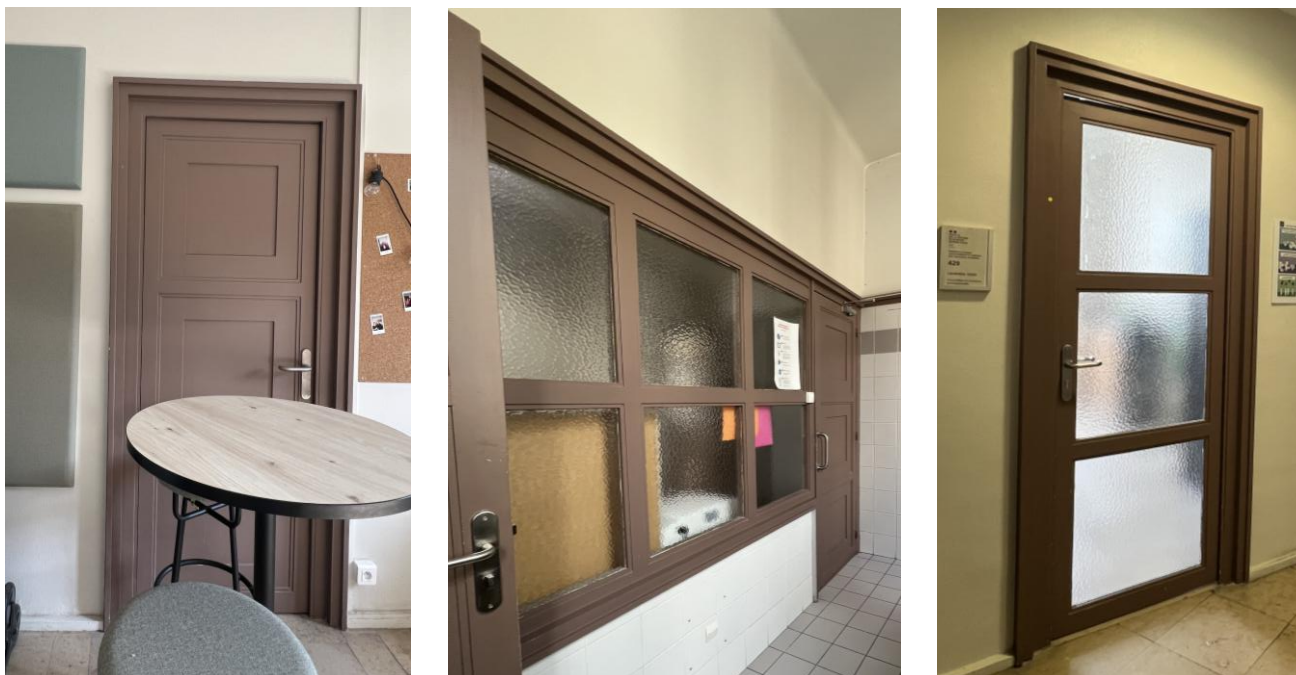
Dans l'ordre : Porte pleines à âme pleine bois, verrière bois et simple vitrage martelé et porte vitrée à âme vitrée martelée

Les menuiseries intérieures existantes présentent, dans leur ensemble, un état de conservation satisfaisant à très satisfaisant. Les portes présentant un intérêt patrimonial, notamment celles donnant sur la circulation centrale côté façade Moncey, feront l'objet d'un inventaire et d'un diagnostic (état, performances acoustiques, compatibilité avec le projet) afin d'évaluer leur potentiel de réemploi dans le cadre de l'opération.

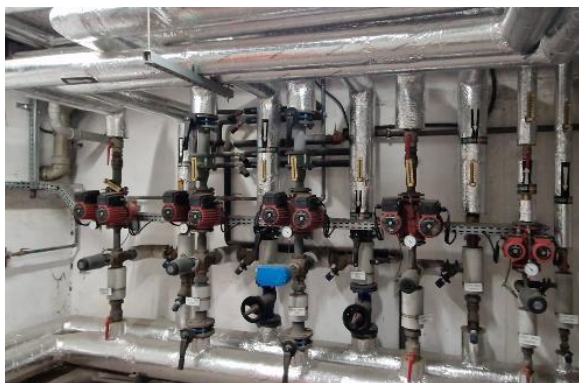
- > **Énergie** : L'alimentation énergétique est assurée par le réseau de chaleur urbain de la métropole de Lyon. L'installation est en état correct.
- > **Production** : La production de chaleur est localisée en sous-sol, dans un local technique dédié. L'ensemble présente un état correct mais apparaît vieillissant.

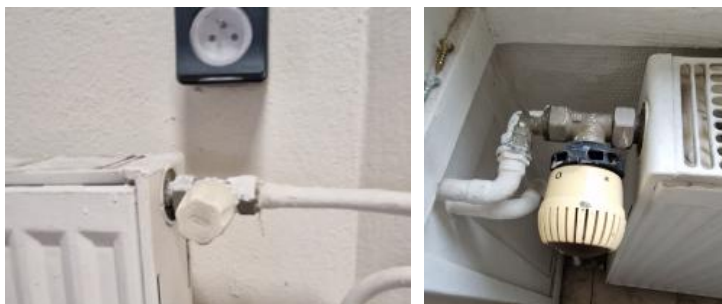
- > **Distribution** : Le réseau de distribution est de type bitube. L'état général est correct.
- > **Émission** : Les émetteurs sont constitués de radiateurs en acier, équipés de têtes thermostatiques ou de robinets manuels. L'ensemble des radiateurs présente un état satisfaisant, tandis que les têtes thermostatiques apparaissent globalement vétustes.

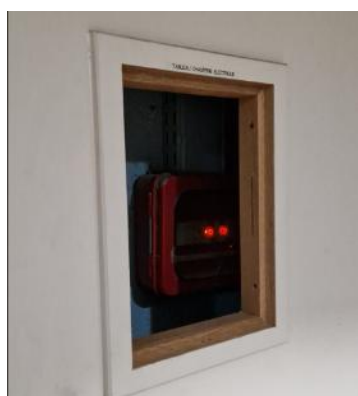
L'arrêt de force motrice, situé en façade du local de production de chaleur, est positionné derrière une trappe, ce qui ne paraît pas conforme aux bonnes pratiques d'accessibilité et de sécurité. Une mise en conformité de cet équipement, visant à garantir son accessibilité immédiate en cas d'urgence, pourrait être étudiée dans le cadre d'une prestation optionnelle.

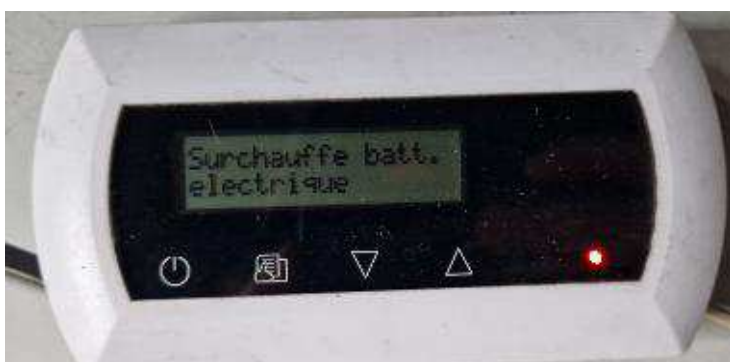
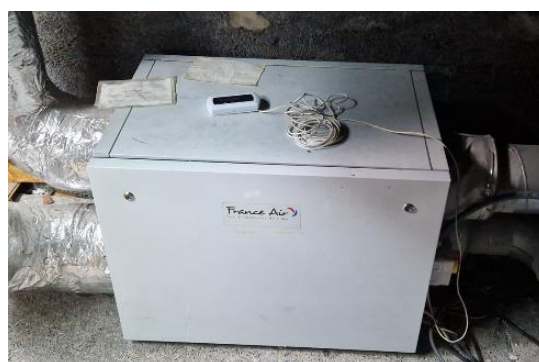
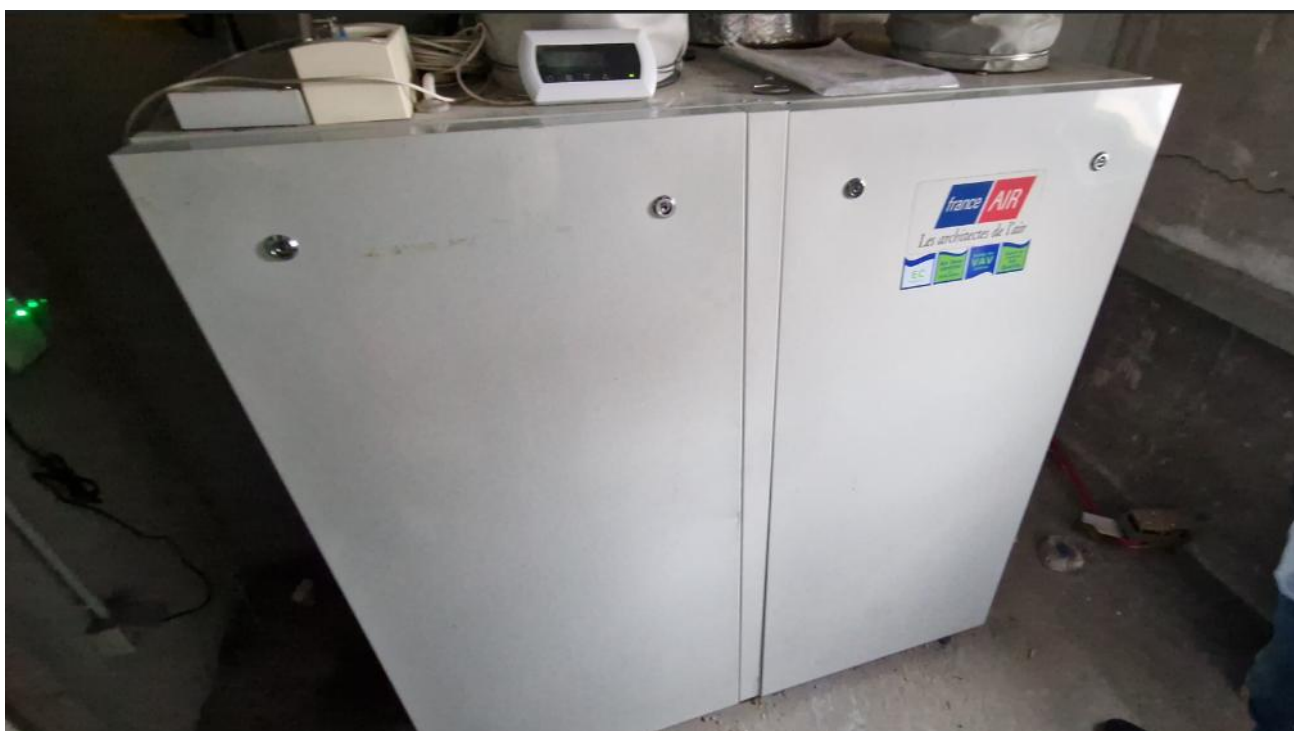
La CTA 01 est une centrale de traitement d'air à récupération rotative, de type POWER PLAY T1200M EL MBC EXPERT, de la marque France Air. Elle est implantée dans les combles, au niveau de la terrasse technique, et ne semble plus être en fonctionnement.

La CTA 06 est une centrale de traitement d'air à récupération rotative, de type POWER PLAY T700V EL AC EXPERT, également de la marque France Air. Elle est située dans les combles techniques, sans qu'il ait été possible de vérifier son fonctionnement lors de la visite.

- > **Distribution** : Réseau en tôle galvanisée circulaire. L'état général est correct, avec un nettoyage à prévoir.
- > **Termiaux** : Composés de registres ainsi que de bouches de soufflage et de reprise de type France Air LAU 272-1175-4.
- > **Régulation** : Système de régulation embarqué.

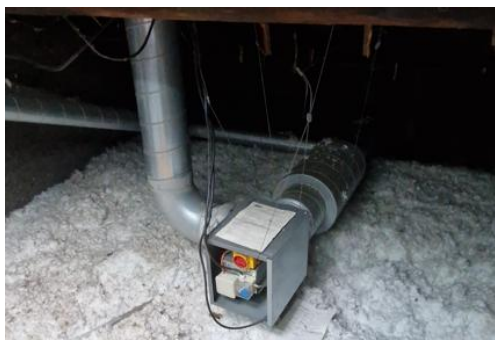
L'extracteur V1, de type simple flux autoréglable, est un modèle SIRIUS 600 de la marque France Air. L'équipement est en état de fonctionnement.

- > **Distribution** : Réseau en tôle galvanisée circulaire. L'état général est correct, avec un nettoyage à prévoir.
- > **Terminaux** : Composés de registres et de bouches de soufflage autoréglables. L'état est correct, mais un nettoyage est à réaliser.
- > **Régulation** : Absence de système de régulation, avec un fonctionnement en continu.

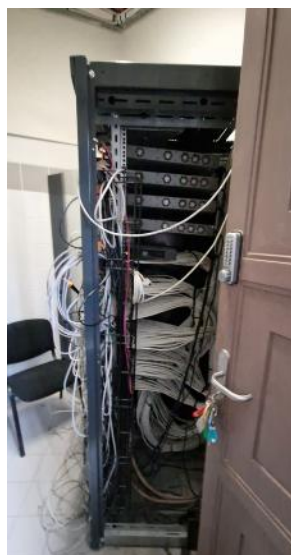
La baie de brassage est implantée dans un local dédié au niveau R+3 et est équipée d'un onduleur. L'état général de la distribution paraît correct. En revanche, le brassage apparaît désorganisé.

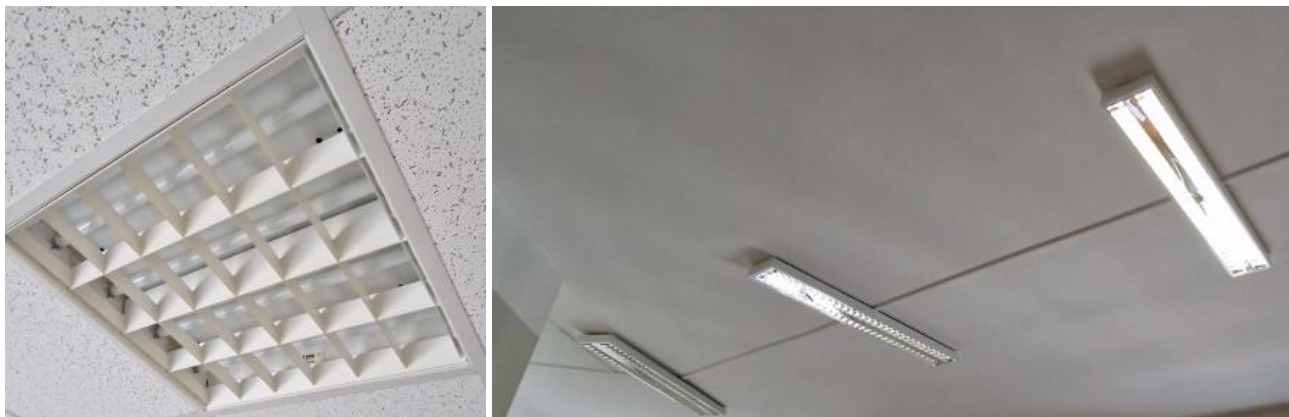
L'éclairage est de type électrique. Des luminaires LED ont été installés, certains étant équipés de détection intégrée. Certains anciens luminaires fluorescents n'ont pas été remplacés.

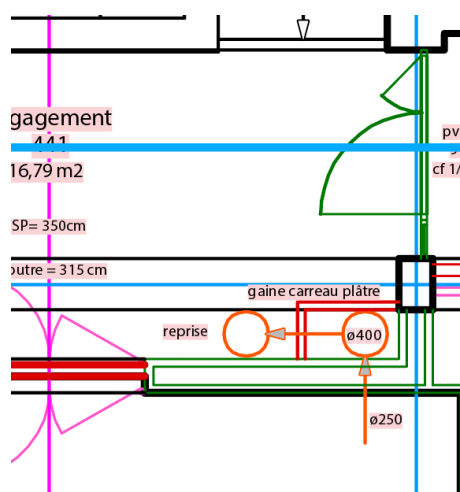
Il est toutefois à noter la présence d'une gaine de ventilation au sein du volume de l'escalier. Il conviendra de vérifier son degré coupe-feu ainsi que sa conformité au regard des dispositions réglementaires applicables.
