**Rapport de repérage des matériaux et produits contenant de l'amiante à intégrer au Dossier Technique Amiante**

**Nom du site :** PREFECTURE DE REGION MARTINIQUE

MISE A JOUR DTA -HOTEL DES IMPOTS DE  
CLUNY-97233 SCHOELCHER  
HOTEL DES IMPOTS DE CLUNY-  
97233 SCHOELCHER

**Référence du rapport :** 21831142/S1.1.1.R

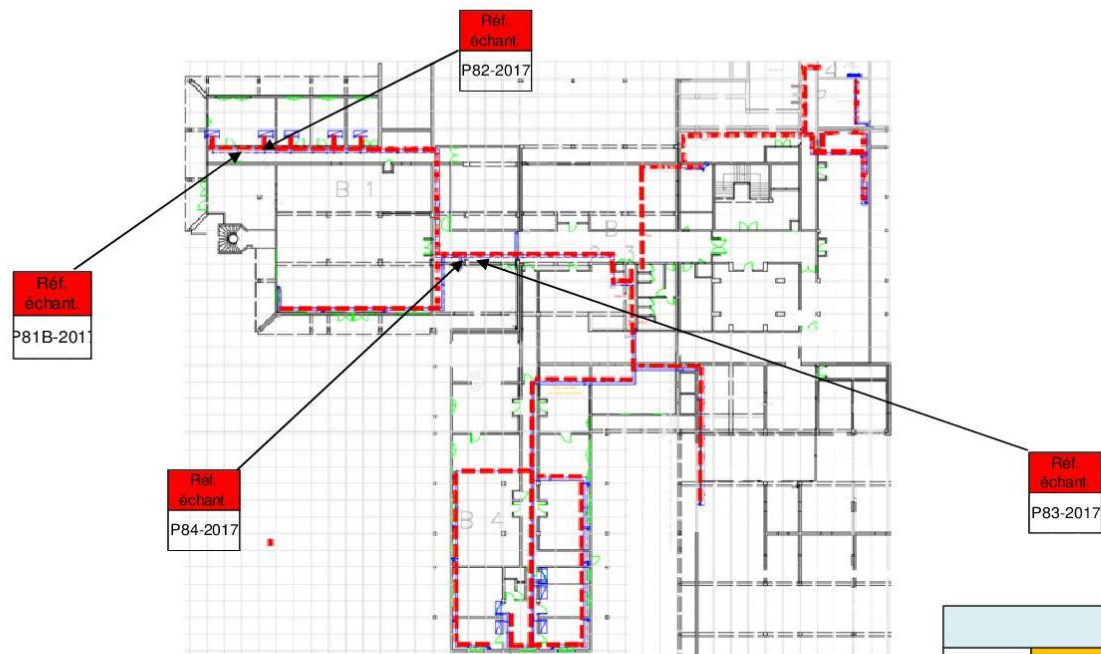
| ZONE - NIVEAU | <b>NIVEAU R-1 - BATIMENT A ET B -CIRCUIT EAU GLACEE</b> |

| Localisation | Composant | Matériau ou produit | Description | Résultat de l'évaluation de l'état de conservation |
|---|---|---|---|---|
| HOTEL DES IMPOTS DE CLUNY / BATIMENT A ET B / R-1 / LOCAL 10 | Conduit d'eau | Calorifugeage | Matériau bleu en mousse/couche bitumineuse noire avec fibres/peinture (circuit d'eau glacée) | 1 |
| HOTEL DES IMPOTS DE CLUNY / BATIMENT A ET B / R-1 / COULOIR 4 | Conduit d'eau | Calorifugeage | Matériau bleu en mousse/couche bitumineuse noire avec fibres/peinture (circuit d'eau glacée) | 1 |

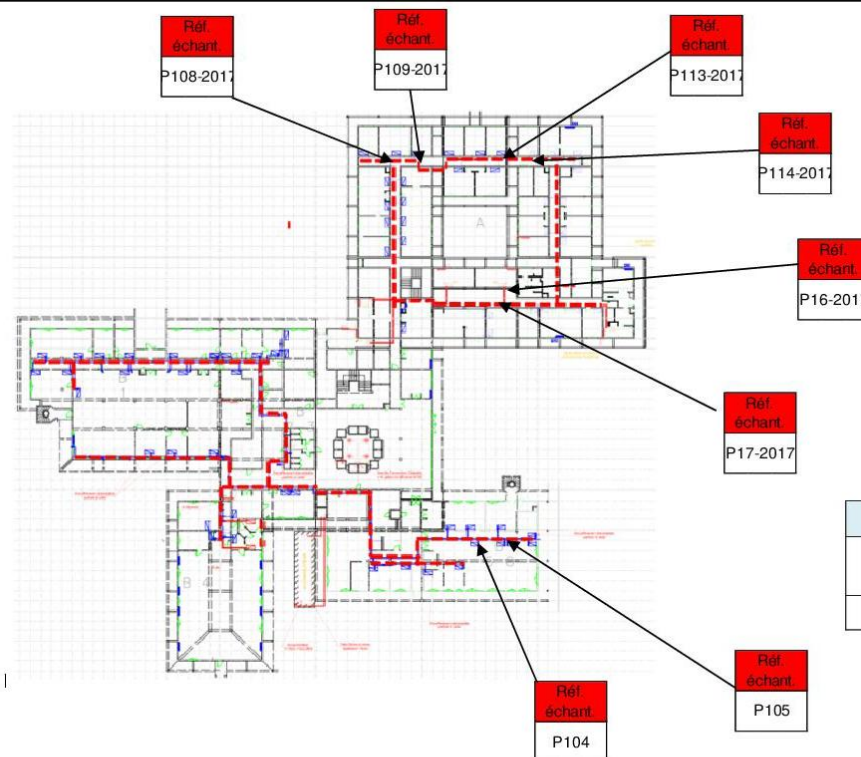
| ZONE - NIVEAU | <b>NIVEAU RDC - BATIMENT A ET B -CIRCUIT EAU GLACEE</b> |

| Localisation | Composant | Matériau ou produit | Description | Résultat de l'évaluation de l'état de conservation |
|---|---|---|---|---|
| HOTEL DES IMPOTS DE CLUNY / BATIMENT A / RDC / COULOIR 2 | Conduit d'eau | Calorifugeage | Matériau bleu en mousse/couche bitumineuse noire avec fibres/peinture (circuit d'eau glacée) | 1 |
| HOTEL DES IMPOTS DE CLUNY / BATIMENT A / RDC / LOCAL A007 | Conduit d'eau | Calorifugeage | Matériau bleu en mousse/couche bitumineuse noire avec fibres/peinture (circuit d'eau glacée) | 1 |
| HOTEL DES IMPOTS DE CLUNY / BATIMENT A / RDC / LOCAL A008 | Conduit d'eau | Calorifugeage | Matériau bleu en mousse/couche bitumineuse noire avec fibres/peinture (circuit d'eau glacée) | 1 |
| HOTEL DES IMPOTS DE CLUNY / BATIMENT A / RDC / COULOIR 3 | Conduit d'eau | Calorifugeage | Matériau bleu en mousse/couche bitumineuse noire avec fibres/peinture (circuit d'eau glacée) | 1 |

| Matériaux ou produits de la liste A contenant de l'amiante | | | | |
|---|---|---|---|---|
| HOTEL DES IMPOTS DE CLUNY / BATIMENT A / RDC / SANITAIRE 1 | Conduit d'eau | Calorifugeage | Matériau bleu en mousse/couche bitumineuse noire avec fibres/peinture (circuit d'eau glacée) | 1 |
| HOTEL DES IMPOTS DE CLUNY / BATIMENT B / RDC / LOCAL B008 | Conduit d'eau | Calorifugeage | Matériau bleu en mousse/couche bitumineuse noire avec fibres/peinture (circuit d'eau glacée) | 1 |

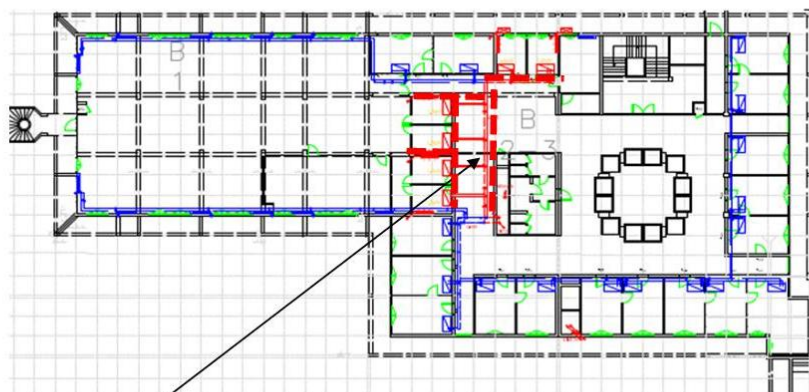
| ZONE - NIVEAU | <b>NIVEAU R+1 - BATIMENT B -CIRCUIT EAU GLACEE</b> |

| Matériaux ou produits de la liste A contenant de l'amiante | | | | |
|---|---|---|---|---|
| HOTEL DES IMPOTS DE CLUNY / BATIMENT B / R+1 / CIRCULATION 1 | Conduit d'eau | Calorifugeage | mousse, Matériau en mousse +toile bitumée | 1 |

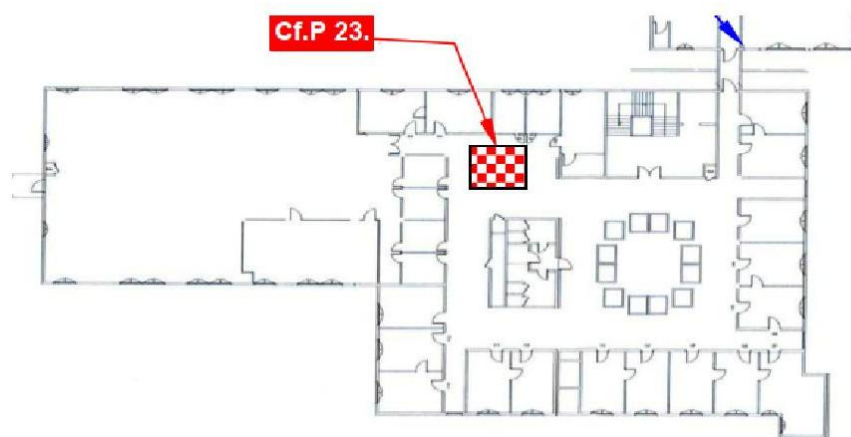
| ZONE - NIVEAU | <b>NIVEAU R+2 ET R+1 - BATIMENT B - DALLE DE SOL</b> |

| Matériaux ou produits de la liste B contenant de l'amiante | | | | |
|---|---|---|---|---|
| HOTEL DES IMPOTS DE CLUNY / BATIMENT B / R+1 / CIRCULATION 1 | Revêtement de sol | Dalle de sol | plastique, jaune, Dalle de sol jaune sur estrade bois | EP |
| HOTEL DES IMPOTS DE CLUNY / BATIMENT B / R+2 / CIRCULATION | Revêtement de sol | Dalle de sol | plastique, jaune, Dalle de sol jaune sur estrade bois | EP |

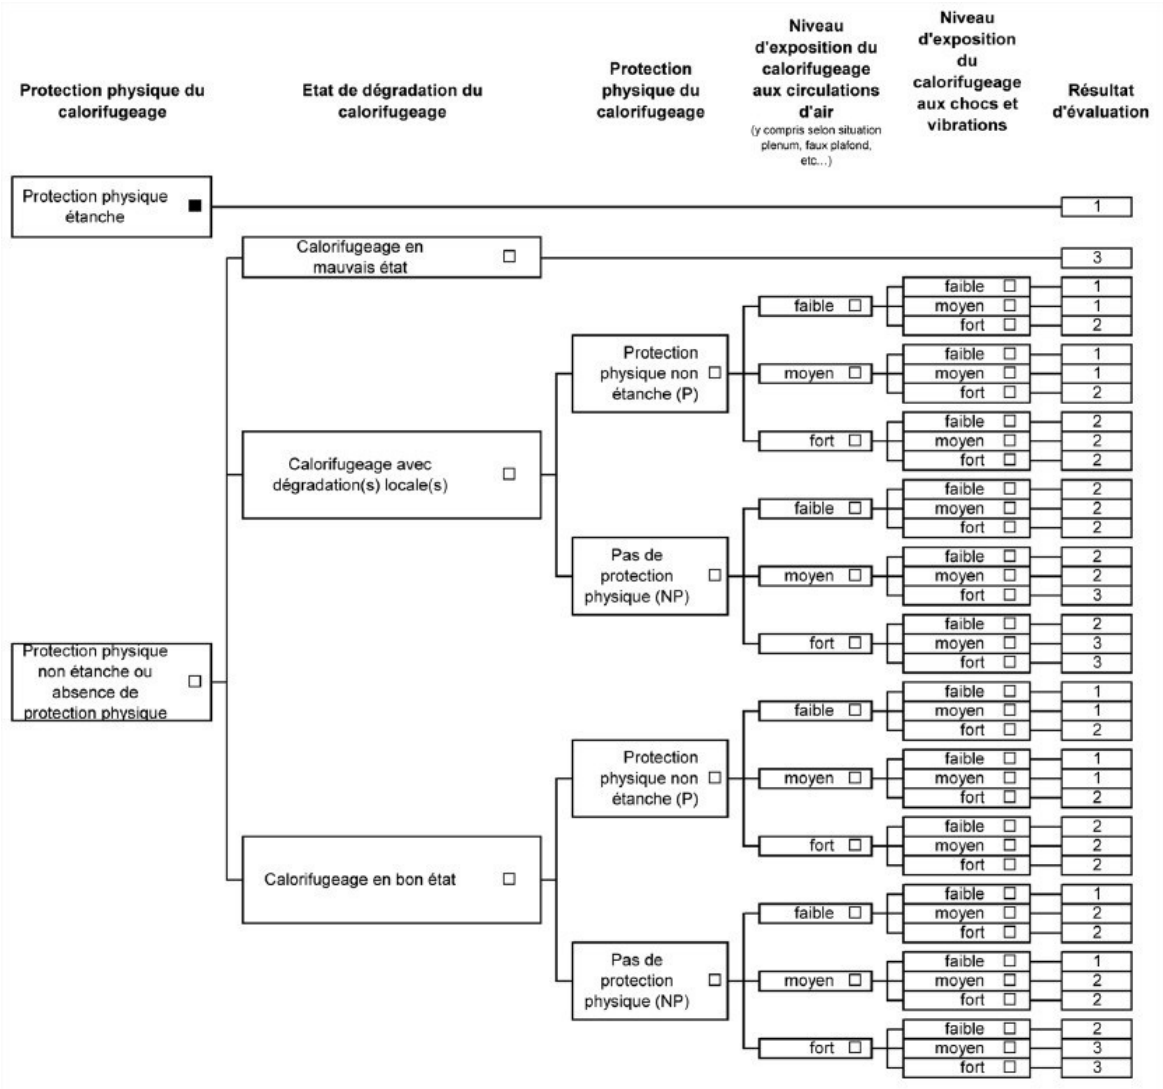
| Résultat de la grille d'évaluation du Calorifugeage | Conclusion : en fonction des résultats |

| Résultat de la grille d'évaluation du Calorifugeage | Conclusion : en fonction des résultats |
|---|---|
| Score 1 | Faire réaliser une évaluation périodique de l'état de conservation de Calorifugeage |

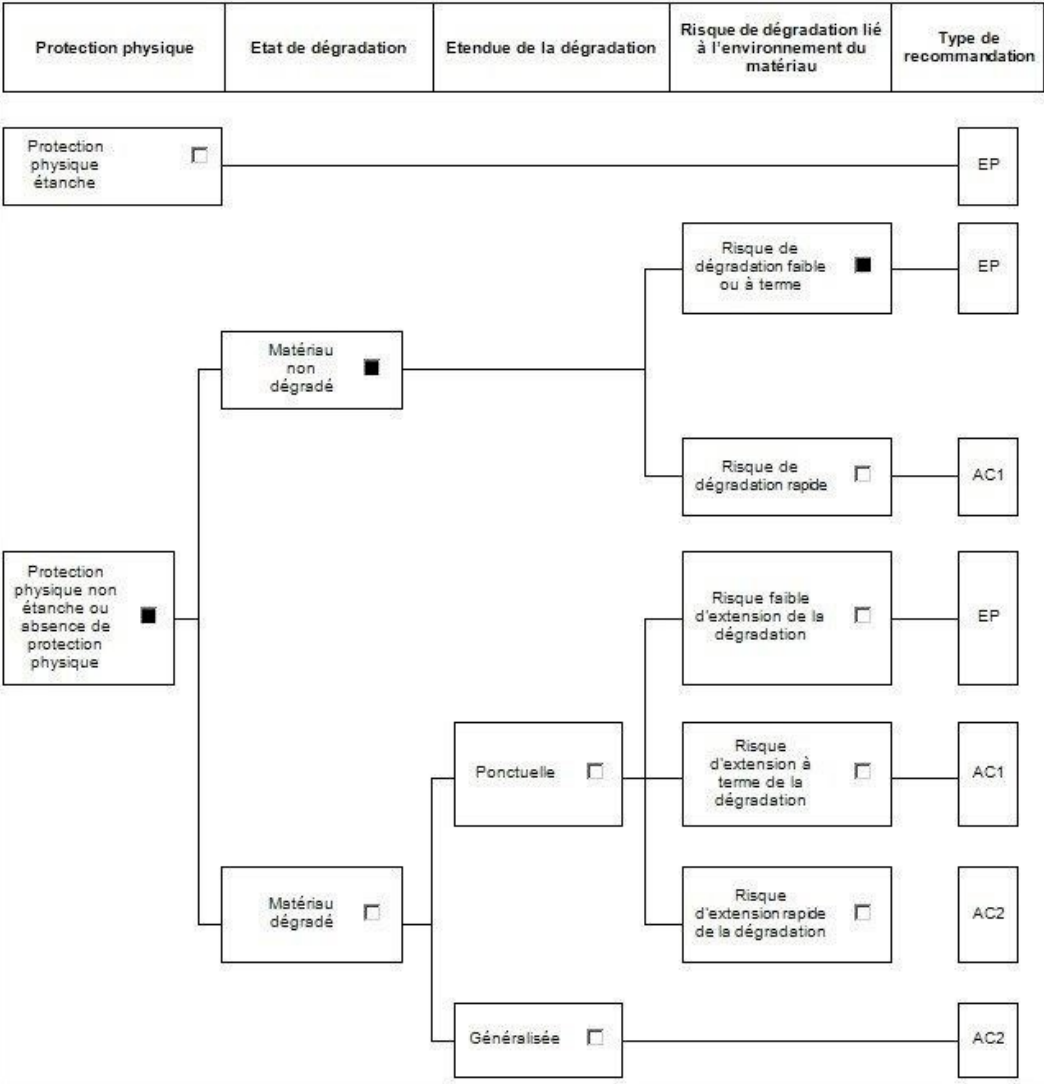
| Résultat de la grille d'évaluation du Dalle de sol | Conclusion : en fonction des résultats |

| Résultat de la grille d'évaluation du Dalle de sol | Conclusion : en fonction des résultats |
|---|---|
| Score EP | Evaluation périodique |
