**ETUDE MURS PORTEURS ACCUEIL  
CLUNY FORT-DE-FRANCE**

**AVIS TECHNIQUE**

**IBCONSULT**

**JUIN 2025**

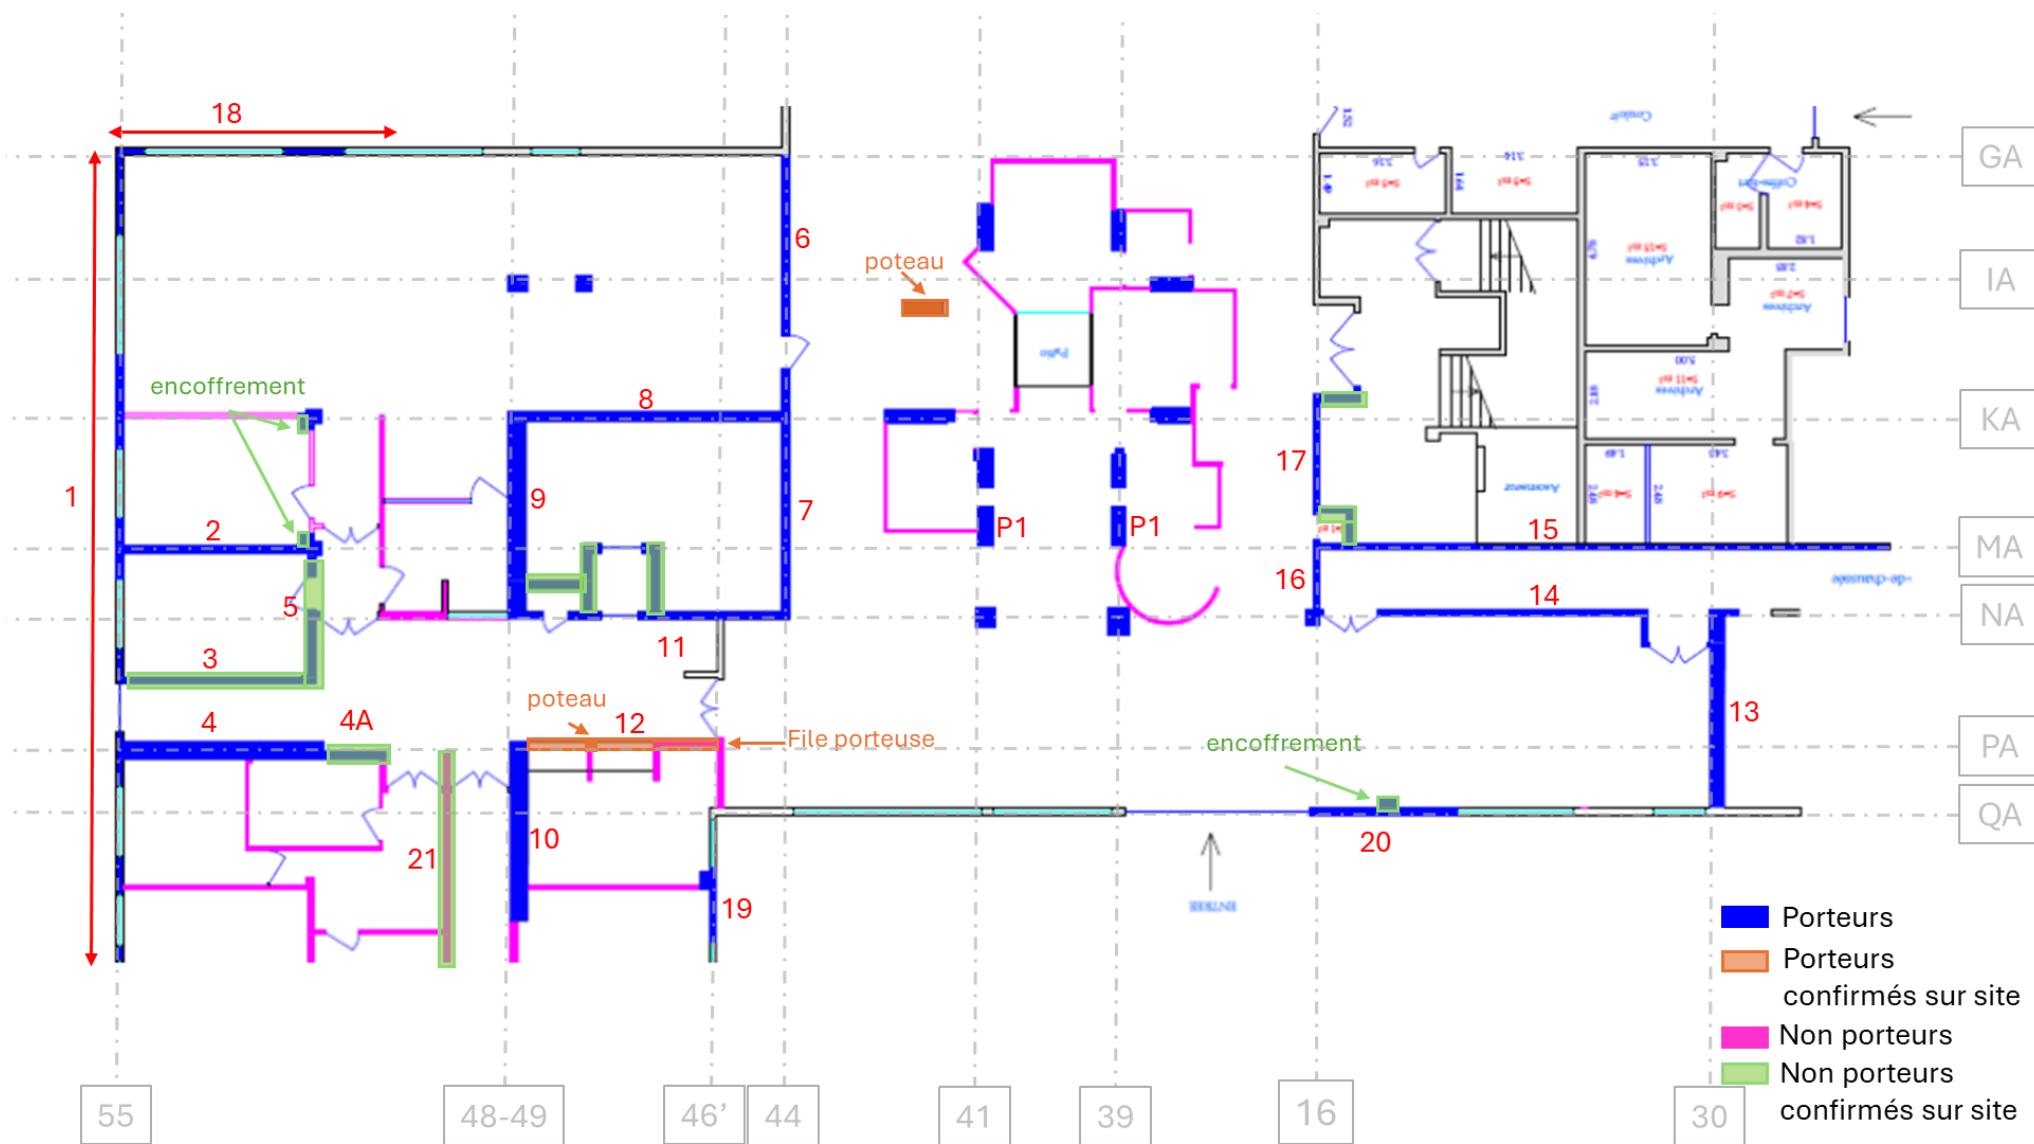
Plan localisation

- Tous les poteaux présents, sont des éléments porteurs à l'exception de trois d'entre eux qui sont des encoffrements ;
- La majorité des voiles étudiés sont porteurs. Ils sont continus jusqu'aux fondations.
- Certains de ces voiles ne se prolongent pas aux étages
- Tous les murs non porteurs pourront admettre des ouvertures.
- Certains murs porteurs pourront admettre des ouvertures et d'autres non.

- Nous avons mis en surbrillance de couleur verte les voiles qui ne sont pas des éléments porteurs ;
- Nous confirmons que ceux maintenus en surbrillance rose sont bien des non porteurs.
- Nous confirmons que ceux maintenus en surbrillance bleu sont bien des éléments porteurs et nous avons complété en représentant en orange les porteurs qui n'avaient pas été mis en évidence ;
- Les poteaux P1 indiqués sur le plan démarrent sur des voiles situés au sous-sol. Ils ne se poursuivent pas aux étages. Tous les autres sont continus sur toute hauteur.

| N° élément | Observations | Création d'ouvertures possible ? |
| <b>1, 18 et 19</b> | Voiles de façade, en continuité au sous-sol. | Non |
| <b>6, 7, 13, 15 et 17</b> | Contreventement principal | |
| <b>12</b> | Continu sur toute hauteur | Non |
| <b>2, 4 et 8</b> | En continuité au sous-sol | Oui. De préférence, idéalement en superposition avec les ouvertures présentes sur les voiles en continuité dans les autres niveaux |
| <b>20 et 14</b> | En continuité sur toute hauteur | |
| <b>3, 5 et 4A</b> | Pas de continuité, voile de remplissage | Oui |
| <b>9 et 10</b> | Poutres voiles appuyés sur des poteaux en sous-sol | Oui mais ouverture centrée ( $S < 1,5 \text{ m}^2$ ) |
| <b>16</b> | Poutre voile présente uniquement à ce niveau | Oui |
| <b>21</b> | Cloison | Oui |
| <b>11</b> | En continuité au sous-sol | Oui |

**Des renforcements sont à prévoir dans le cas des percements autorisés dans les voiles porteurs, notamment dans les poutres voiles. Ces ouvertures doivent être limitées en taille et en position. Il est impératif de procéder à une étude de renforcement réalisée par un bureau d'études structure.**

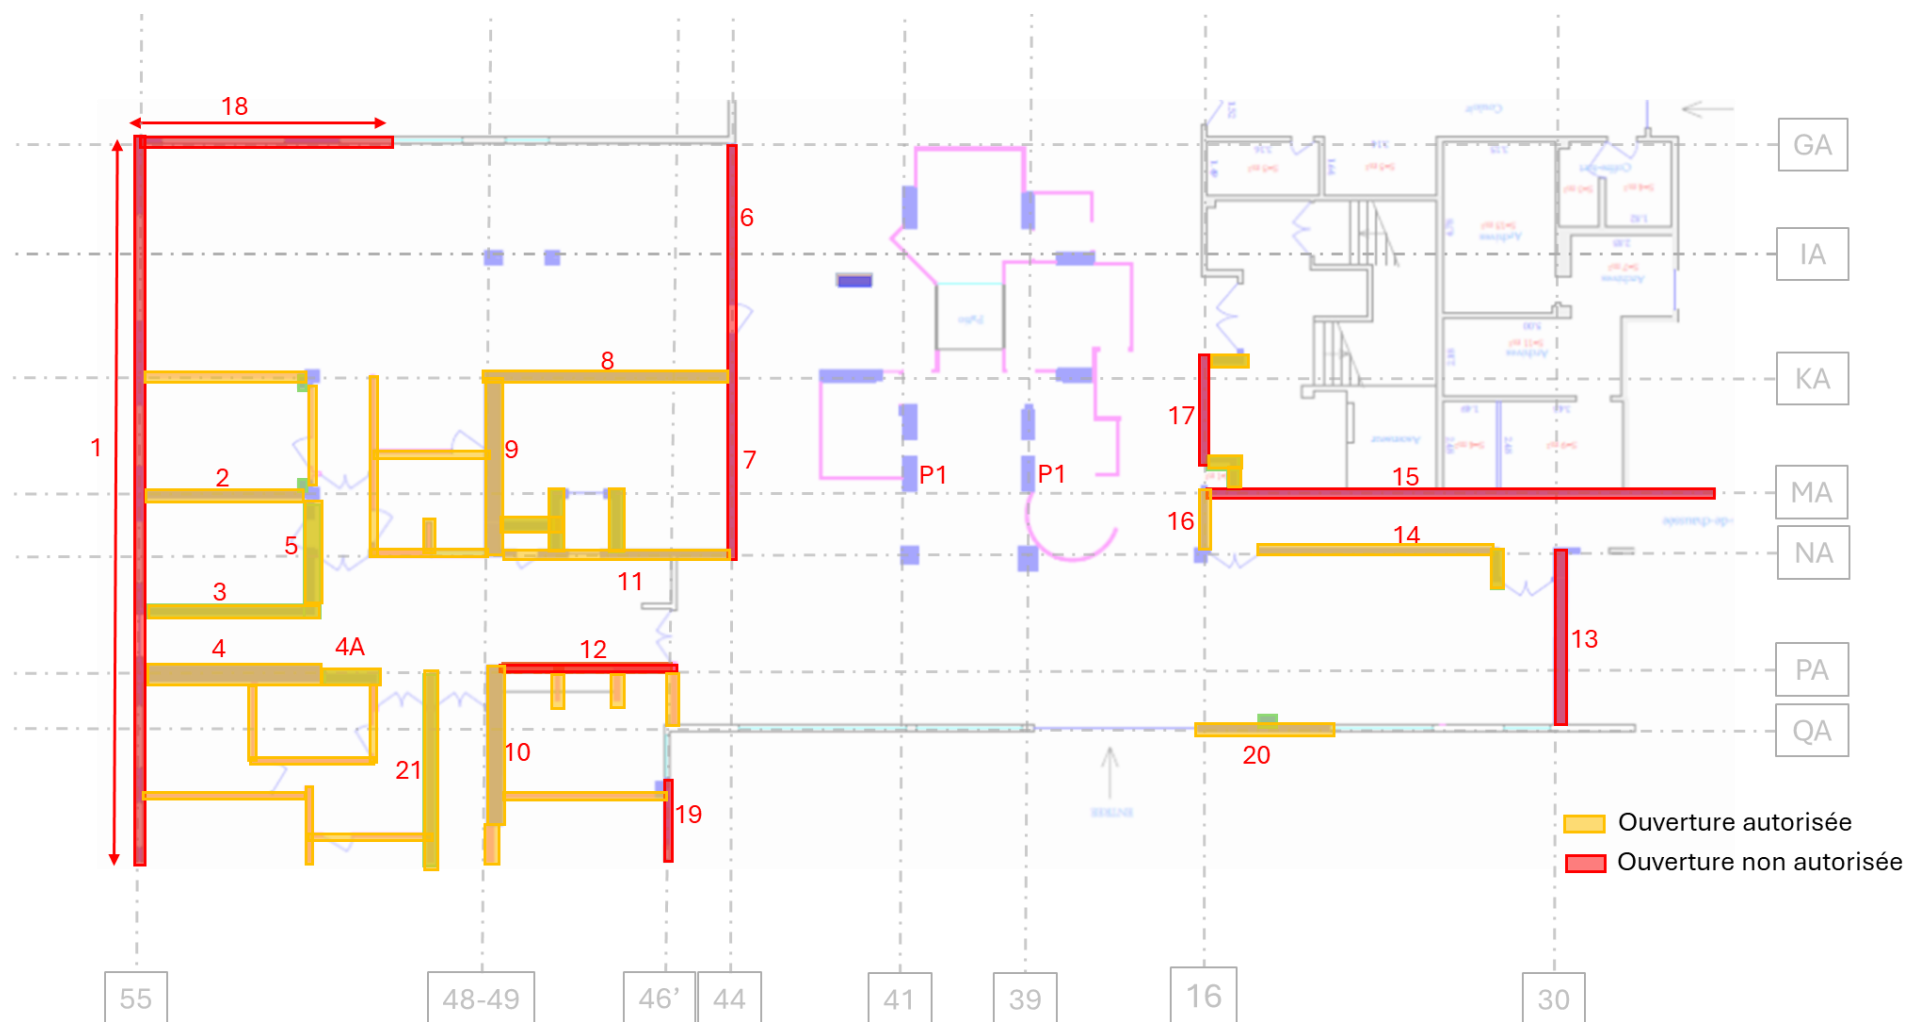
Ci-dessous le plan de repérage récapitulatif des voiles dans lesquels les percements sont autorisés ou non :

La possibilité de création d'ouvertures reste limitée et doit être conditionnée à la nature des éléments concernés, notamment la présence ou non de continuité verticale. Les éléments participant au contreventement principal (voiles 1, 6, 7, 13, 15, 17, et 18) ne peuvent faire l'objet de modifications.

- Percements autorisés dans les murs non porteurs
- Garantir le maintien de la résistance actuelle des ouvrages pour des petits percements (mise en place de renforcement si nécessaire)
- Réaliser un diagnostic complet pour de grosses transformations
