Nom  
INSTITUT DE RECHERCHE MONTABO IRD

## PLAN 3951-PLAN-D-INTERIEUR-COUPÉ-BAT-C-R+1

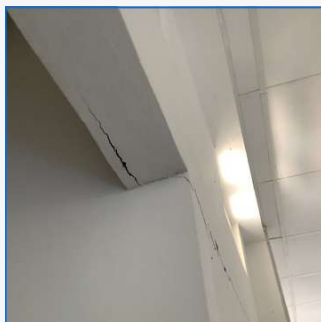
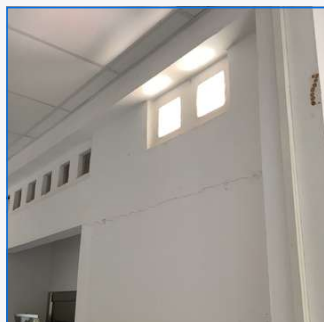
1

Fissure à traiter, reprise béton

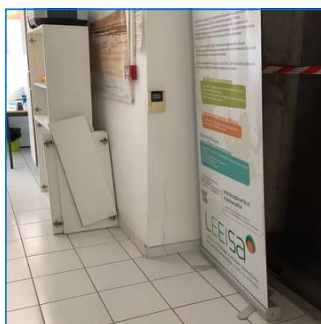
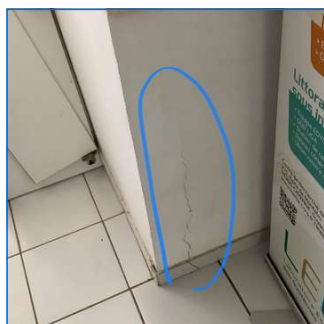
2

Fissure à traiter, reprise béton

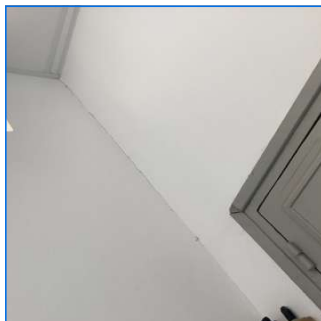
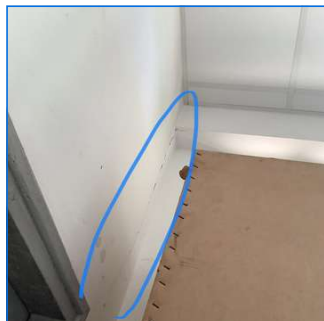
4

Fissure non structurale, jonction entre cloison agglo et mur porteur

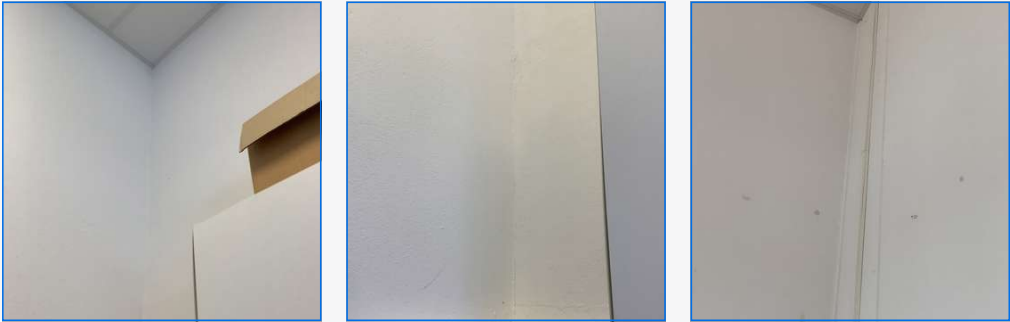
| # | Localisation | Lot | Description | Pour le | Levée le |
|---|---|---|---|---|---|
| 5 | | | Fissure traversante non structurelle, jonction entre cloison agglo et mur porteur | | |

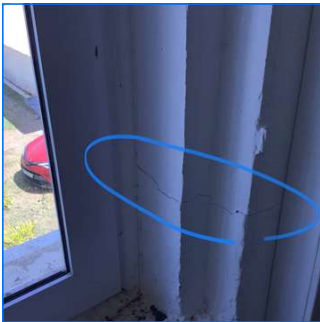
7 Fissure

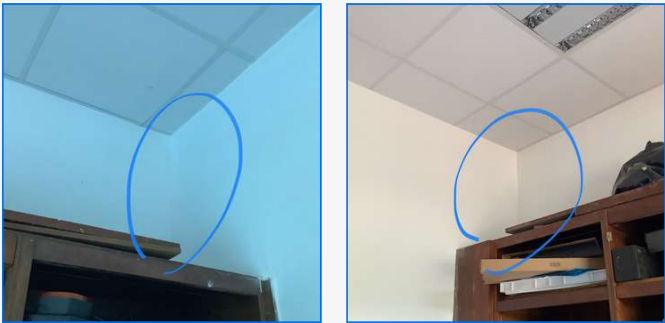
| 9 | | | Fissure traversante non structurelle, jonction entre cloison agglo et mur porteur | | |

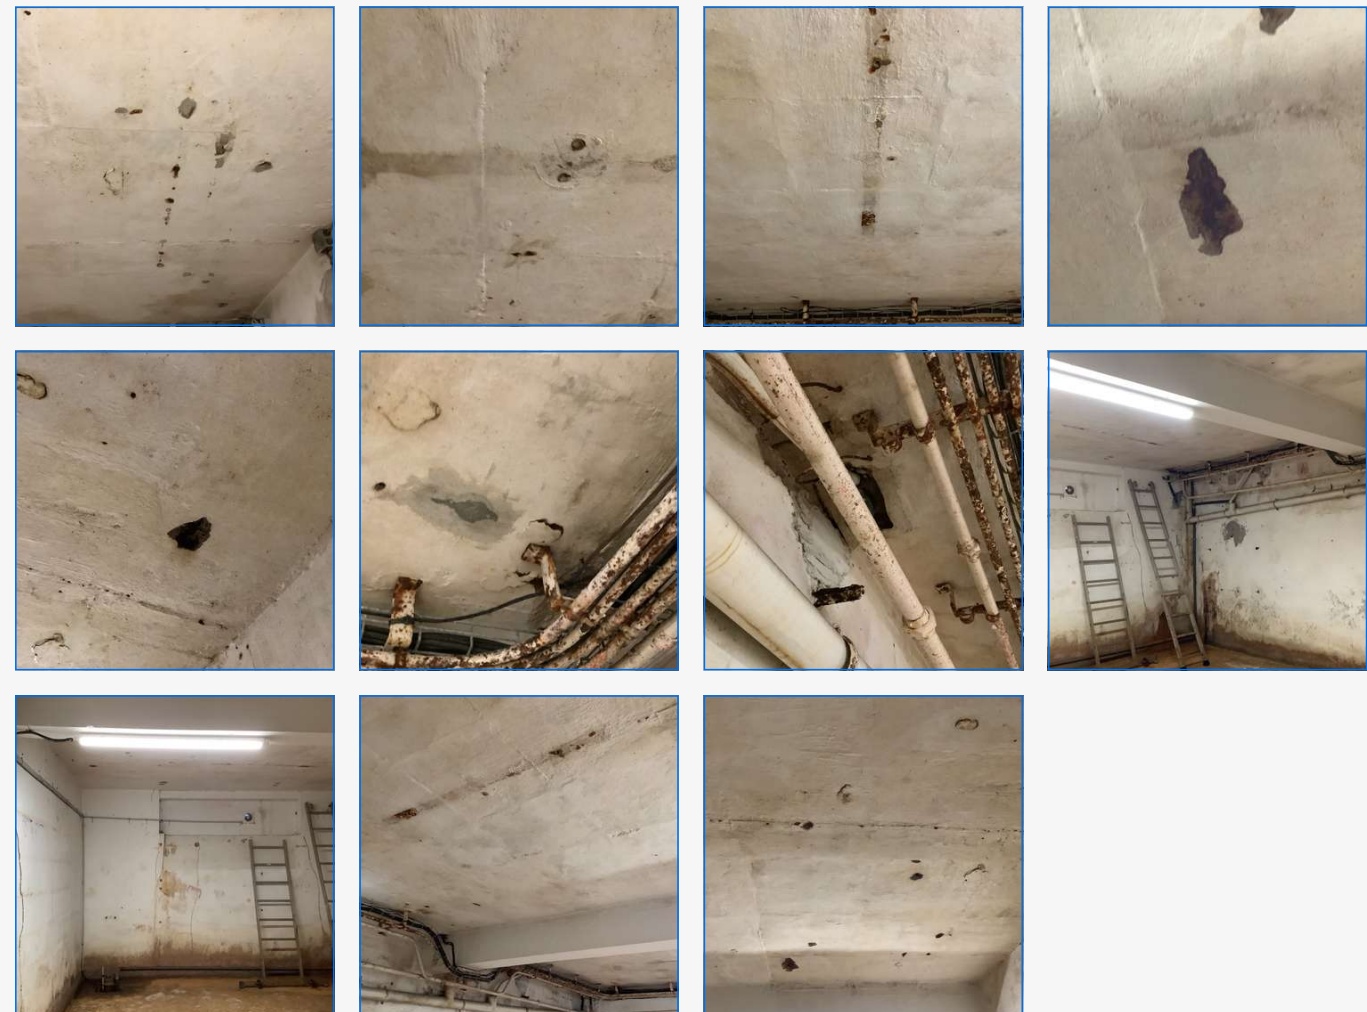
| # | Localisation | Lot | Description | Pour le | Levée le |
|---|---|---|---|---|---|
| 1 | | | Éclatement en sous face béton, reprises à réaliser. Remplacer le chemin de câble rouillé. | | |

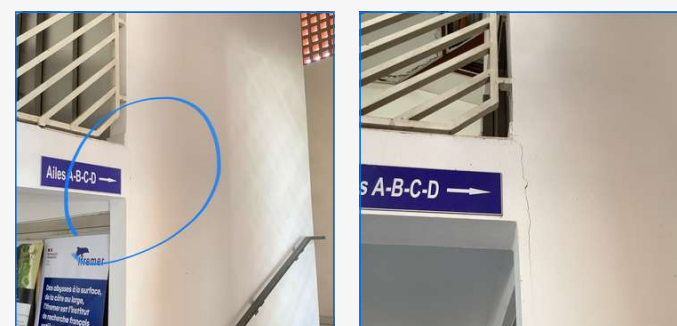
| # | Localisation | Lot | Description | Pour le | Levée le |
|---|---|---|---|---|---|
| 17 | | | Fissure | | |

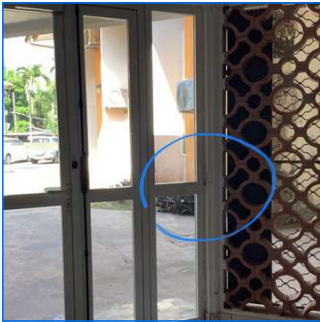
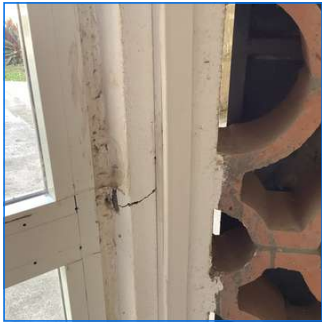
| # | Localisation | Lot | Description | Pour le | Levée le |
|---|---|---|---|---|---|
| 18 | | | Fissure | | |

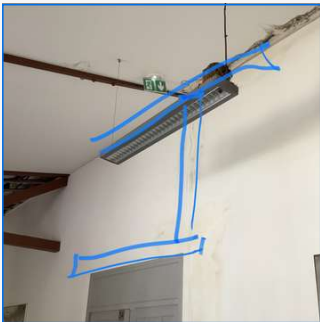
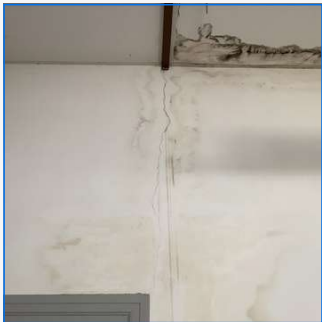
| 20 | | | Fissure, chaînage verticaux et horizontaux à reprendre | | |

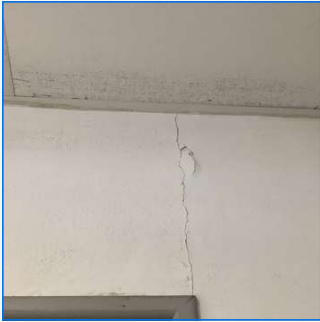
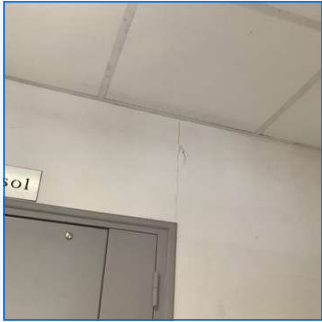
| # | Localisation | Lot | Description | Pour le | Levée le |
|---|---|---|---|---|---|
| 1 | | | Fissure, reprise structurelle | | |

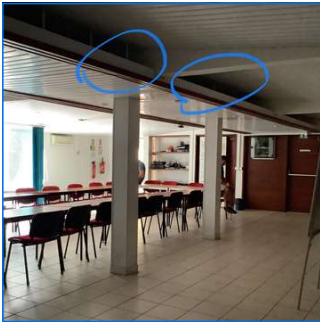
| 10 | | | Reprise béton en tête des 2 poteaux béton, vérifier DIAG amiante | | |

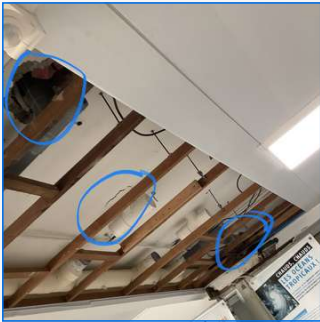
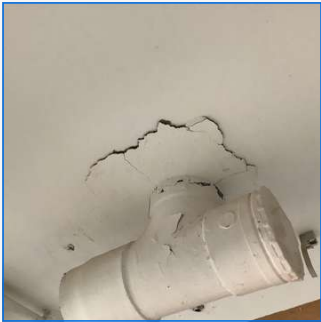
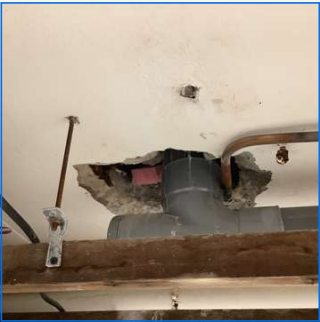
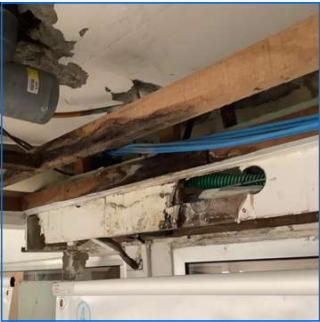
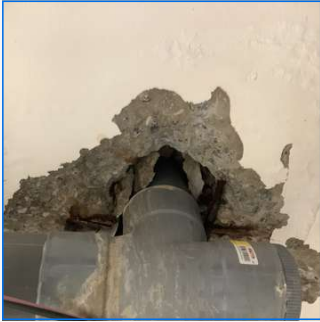
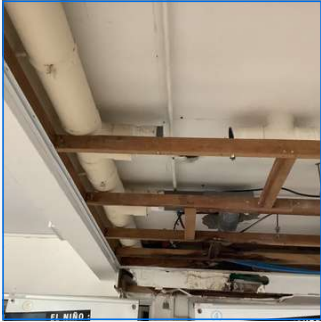
| # | Localisation | Lot | Description | Pour le | Levée le |
|---|---|---|---|---|---|
| 14 | | | Infiltration en faux plafond, reprises béton et acier | | |

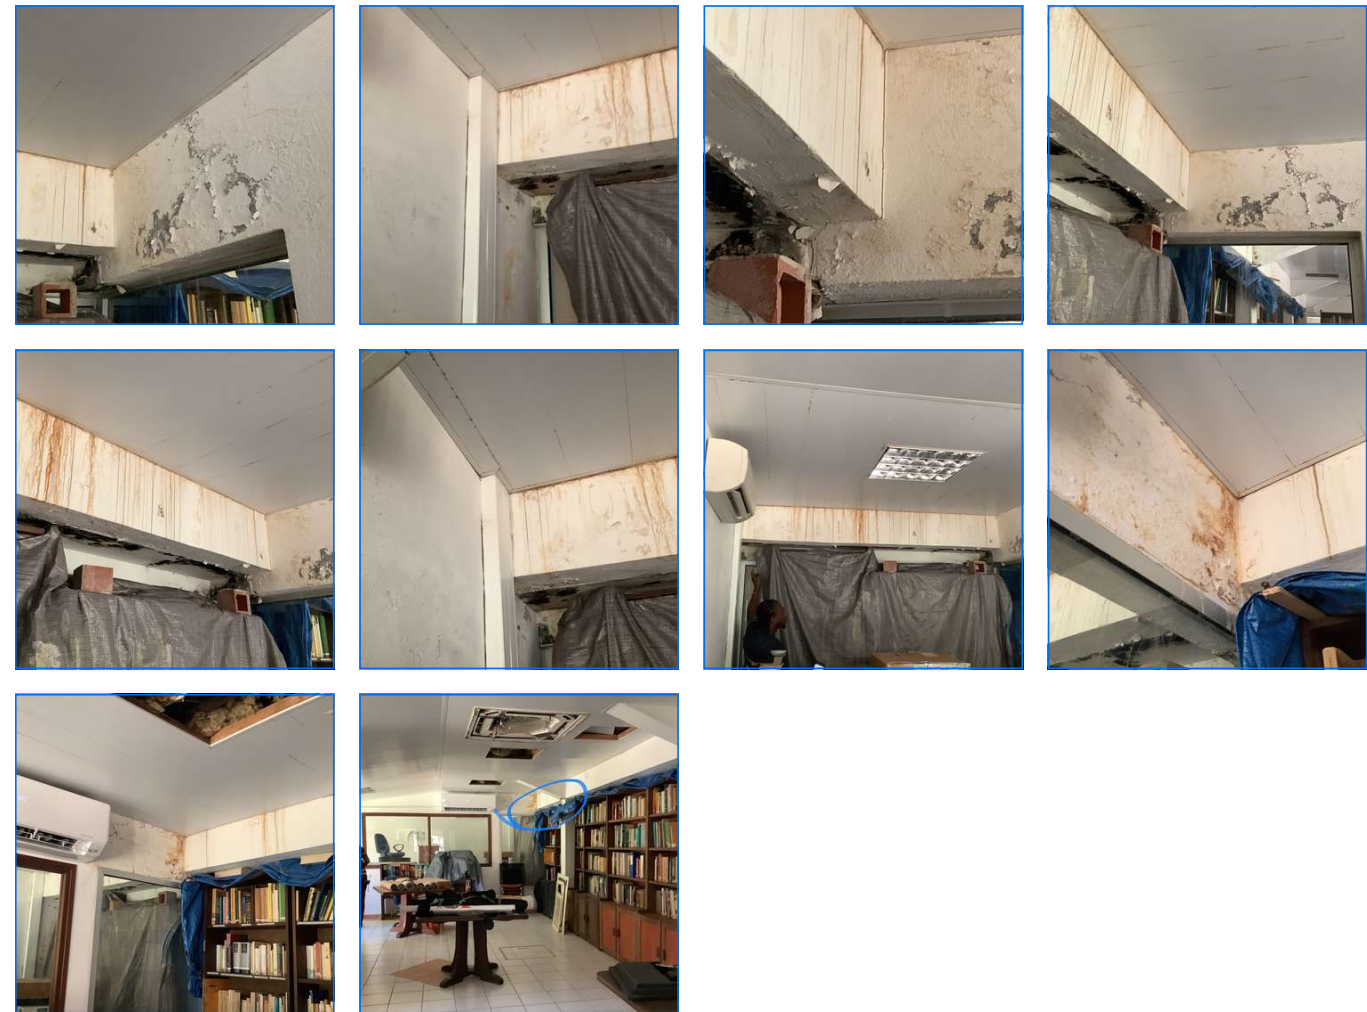
| # | Localisation | Lot | Description | Pour le | Levée le |
|---|---|---|---|---|---|
| 17 | | | Poutre de reprise en console, manque certainement liaison d armature avec la poutre reprise.<br>Fort problème de infiltration depuis le haut en partie courante, et en tête et pied de mur côté façade. | | |

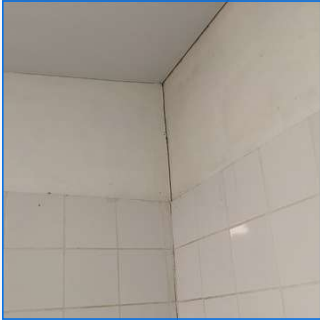
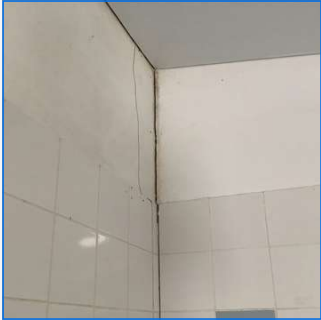
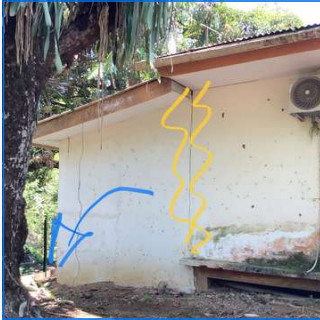
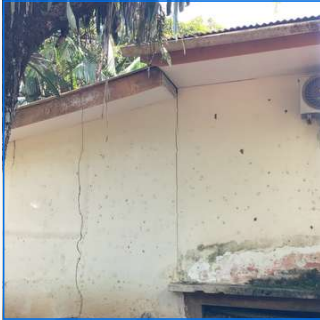
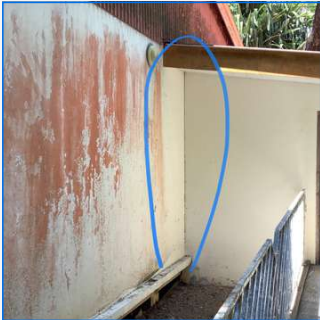
| # | Localisation | Lot | Description | Pour le | Levée le |
|---|---|---|---|---|---|
| 1 | | | <p>Fissuration type délation, à traiter.</p> <p>Mais il semble y avoir un problème de tassement de l'extension qui semble à voir été réalisée dans un 2 temps (voir dates de réalisation), fondations et structure séparée voir absence de fondation côté sanitaire</p> | | |

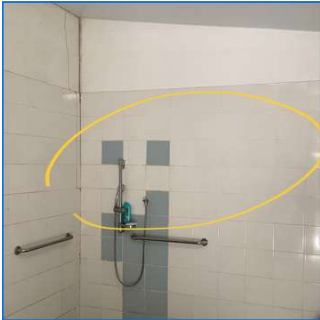
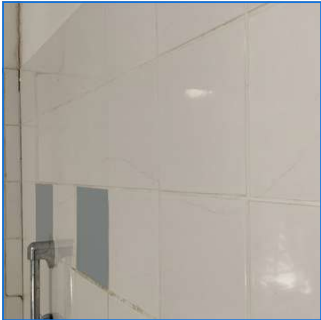
| 3 | | | <p>Fissures dans l'a faïences</p> | | |

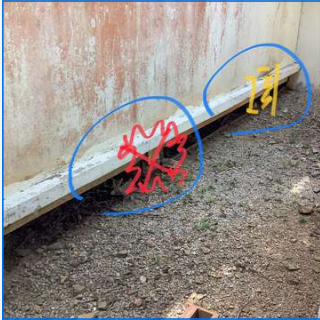
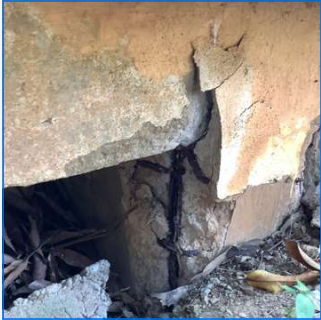
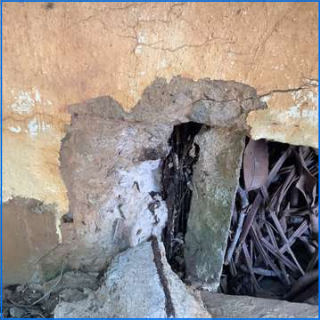
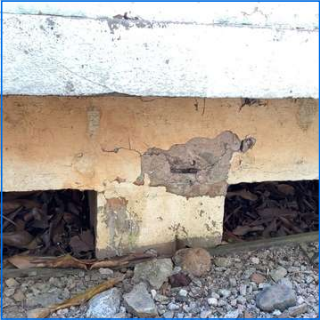
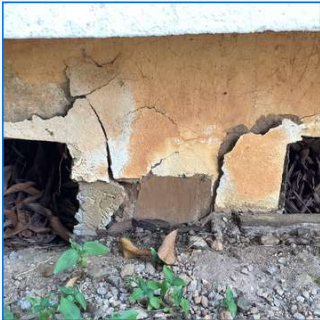
| # | Localisation | Lot | Description | Pour le | Levée le |
|---|---|---|---|---|---|
| 5 | | | <p>2 éclatement de poteaux de fondation et longrines</p> <p>Un appuie à refaire complètement en sous œuvre. L autre à traiter de manière superficielle</p> <p>Reconnaissance des fondations à prévoir.</p> | | |
