## Rapport de mission de repérage des matériaux et produits contenant de l'amiante avant réalisation de travaux dans un immeuble bâti

Numéro d'offre : **3317546.3\_IRD**  
**MONTABO\_Bâtiment A\_132526**  
Numéro de contrat : **C26129225M0001**  
Numéro de rapport (n° de tâche) : **A53004701**  
Date : **07/05/2026**

Lieu d'intervention :  
**Bâtiment A**  
**Institut de Recherche et**  
**Développement**  
**275 route de Montabo**  
**97300 CAYENNE**

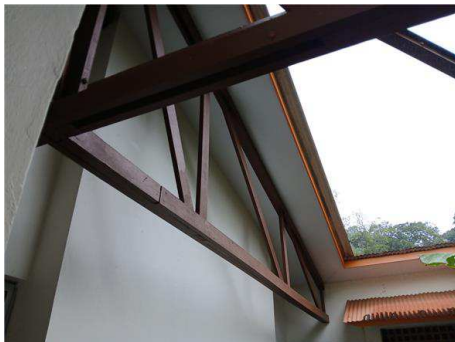
### ELEMENT : Débords de toit

| Etage | Local | Composant | Matériau / Produit | Critères(s) ayant permis de conclure | Réf ZPSO |
|---|---|---|---|---|---|
| | | Débords de toit - Ensemble des toitures | PVC | Matériau ou produit qui par nature ne contient pas d'amiante | Z002 |

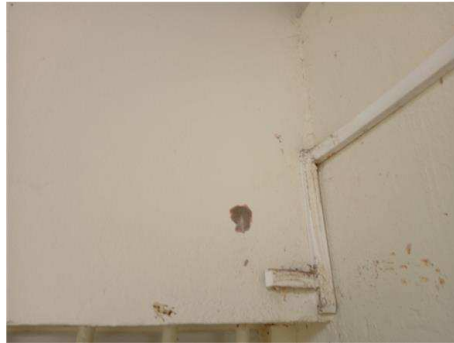
## PRELEVEMENT : P001

| Référence Couche | PV analyse Amiante | Conclusion amiante |
|---|---|---|
| Couche 0 | S.3726271.0.PDF | Fibres d'amiante non détectées |

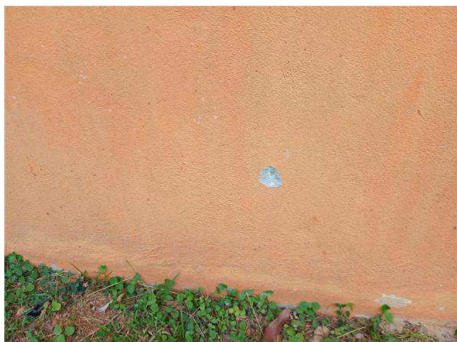
**PRELEVEMENT : P002**
**Emplacement**

| Référence Couche | PV analyse Amiante | Conclusion amiante |
|---|---|---|
| Couche 0 | S.3726271.0.PDF | Fibres d'amiante non détectées |
