**BUREAU D'ETUDES TECHNIQUES  
& ECONOMIQUES DE GUYANE**

**PROGRAMME**  
**DIAGNOSTIC STRUCTURE DE**  
**L'INSTITUT DE RECHERCHE POUR LE**  
**DEVELOPPEMENT - CAYENNE**

*Rédigé par Korentin FOUCAUT*

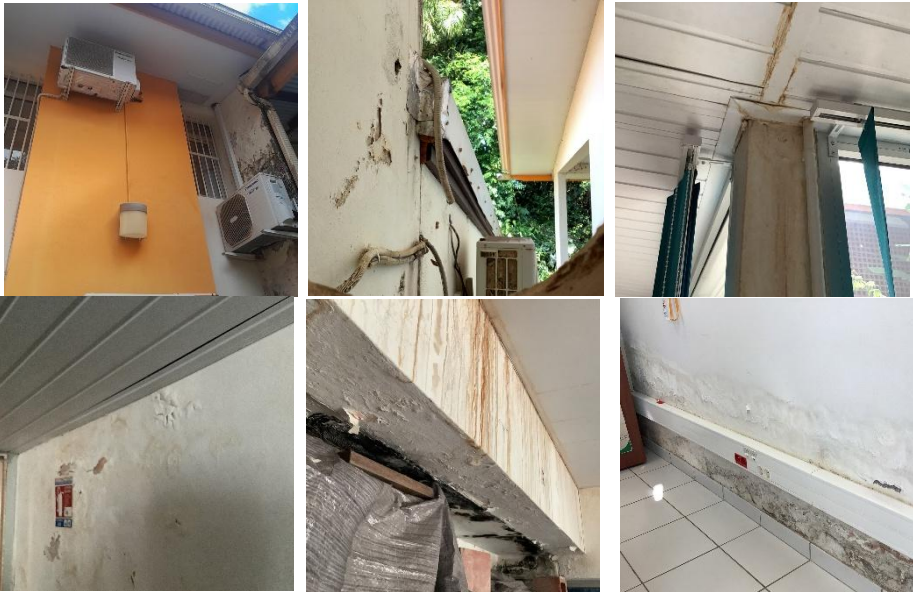
| Désordre constaté | Photo | Localisation |
|---|---|---|
| <ul style="list-style-type: none"><li>➤ Manque d’apport d’air ce qui favorise l’apparition de l’humidité sur les murs.</li><li>➤ Infiltration d’humidité en pied et tête du mur.</li></ul> | | Le bloc central du bâtiment A sur les 2 niveaux |

| Bâtiment A | | |
|---|---|---|
| Mise en évidence de zones d'humidité accompagnées de condensation récurrente au droit des parties basses et hautes des parois murales. | <ul style="list-style-type: none"> <li>➤ Absence d'isolation thermique efficace des parois.</li> <li>➤ Défaut de traitement des ponts thermiques, sans dispositif de rupture adapté.</li> <li>➤ Insuffisance d'apport d'air neuf et de renouvellement d'air dans les locaux.</li> </ul> | <ul style="list-style-type: none"> <li>➤ Mise en place d'une isolation adaptée sur les parois présentant de fortes différences de température, afin de limiter les effets de parois froides et les phénomènes de condensation.</li> <li>➤ Installation d'un dispositif d'apport d'air neuf dans les locaux, en particulier dans les zones climatisées, afin d'assurer un renouvellement d'air hygiénique et de mieux maîtriser l'hygrométrie intérieure.</li> </ul> |

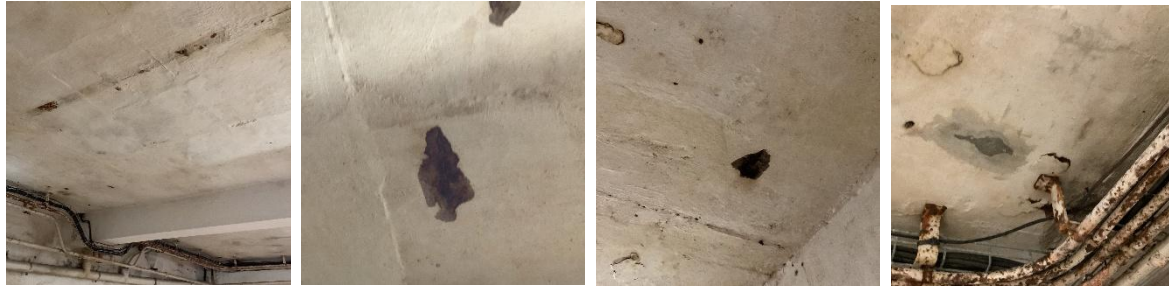
| Désordre constaté | Photo | Localisation |
|---|---|---|
| <ul style="list-style-type: none"> <li>➤ Eclatement en sous face béton</li> <li>➤ Corrosion prononcée du chemin de câble</li> </ul> | | Sous-sol Bâtiment C |

| Type de désordre constaté | Source du désordre | Préconisation de reprise |
|---|---|---|
| <ul style="list-style-type: none"> <li>➤ Éclatement localisé du béton en sous-face de l'ouvrage.</li> <li>➤ Corrosion avancée affectant le chemin de câbles.</li> </ul> | <ul style="list-style-type: none"> <li>➤ Éclatement de l'enrobage des armatures consécutif à la carbonatation du béton et au déclenchement de la corrosion interne.</li> <li>➤ Corrosion du chemin de câbles liée à son exposition répétée à l'humidité en sous-sol lors des épisodes d'inondation, aggravée par la présence d'eaux chargées en sels du fait des conditions environnementales du site.</li> </ul> | <ul style="list-style-type: none"> <li>➤ Purge du béton éclaté et mise à nu des armatures, nettoyage et protection anticorrosion de celles-ci, puis reconstitution de l'enrobage par un mortier de réparation adapté.</li> </ul> |

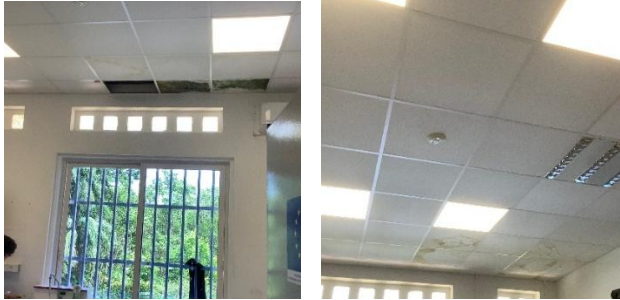
| Désordre constaté | Photo | Localisation |
|---|---|---|
| <ul style="list-style-type: none"> <li>➤ Faux plafond complètement abîmé par l'humidité et possible fuite en couverture.</li> </ul> | | R+1 |

| Type de désordre constaté | Source du désordre | Préconisation de reprise |
|---|---|---|
| Dégradation importante du faux-plafond liée à des apports d'humidité répétés, vraisemblablement en lien avec une fuite ou un défaut d'étanchéité en couverture. | <ul style="list-style-type: none"> <li>➤ Les désordres semblent liés à une isolation thermique insuffisante et à un taux d'humidité intérieure élevé, conditions favorisant le développement de micro-organismes (moisissures, champignons) au niveau des dalles de faux-plafond.</li> </ul> | <ul style="list-style-type: none"> <li>➤ Mise en place d'une isolation thermique adaptée et d'un dispositif d'apport d'air neuf, afin de réduire le taux d'humidité dans les locaux.</li> <li>➤ Remplacement de l'ensemble des dalles de faux-plafond dégradées par l'humidité et/ou contaminées par les moisissures.</li> </ul> |

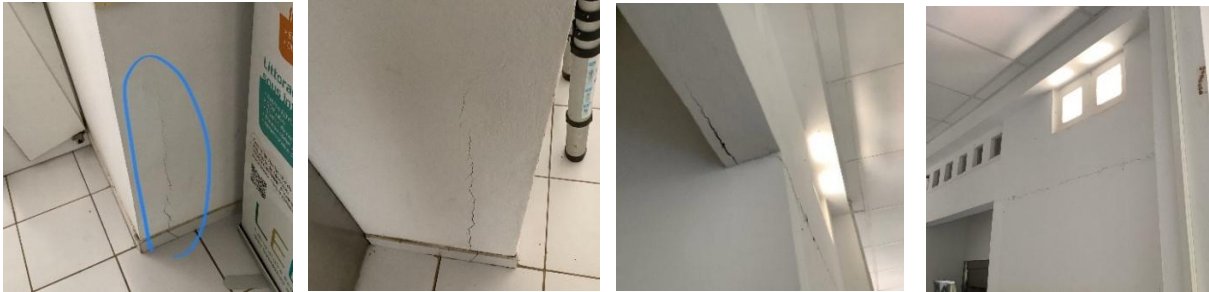
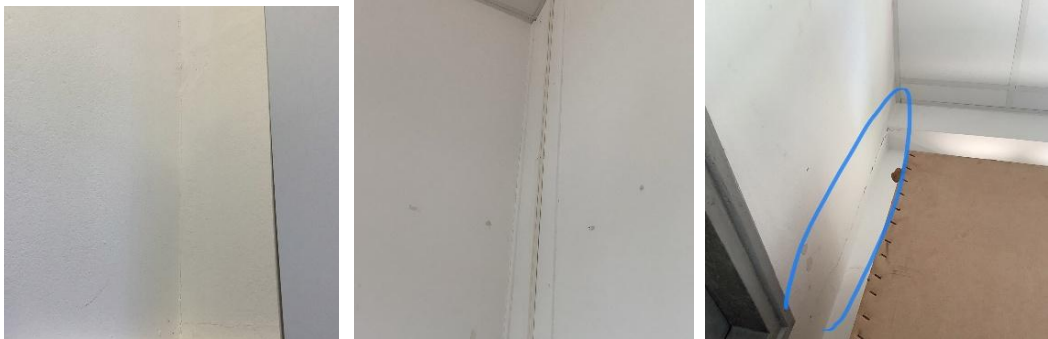
| Désordre constaté | Photo | Localisation |
|---|---|---|
| <ul style="list-style-type: none"> <li>➤ Fissuration de nature structurelle et non structurelle affectant les éléments porteurs et les éléments de second œuvre de l'ouvrage.</li> </ul> | | R+1 |

| Type de désordre constaté | Source du désordre | Préconisation de reprise |
|---|---|---|
| Fissuration de nature structurelle affectant les éléments porteurs de l'ouvrage. | <ul style="list-style-type: none"> <li>➤ Déplacements différentiels des fondations entraînant des mouvements non uniformes de la structure.</li> <li>➤ Perte d'adhérence et désolidarisation du linteau par rapport au mur en agglos, provoquant l'apparition de fissures structurelles à leur interface.</li> </ul> | <ul style="list-style-type: none"> <li>➤ Traitement de la fissuration et remise en état de la continuité structurelle de l'élément concerné.</li> <li>➤ Déposer ou purger le linteau et les parties de maçonnerie fissurées, puis reconstituer un linteau correctement ancré dans le mur en agglos (armatures, scellements, chaînage) pour rétablir la continuité structurelle et le bon transfert des charges.</li> </ul> |
| Fissuration de nature non structurelle affectant les éléments de second œuvre. | <ul style="list-style-type: none"> <li>➤ Rupture d'adhérence au droit du raccordement entre la cloison en agglomérés et le mur porteur, entraînant l'ouverture des joints.</li> </ul> | <ul style="list-style-type: none"> <li>➤ Rouvrir les joints dégradés entre la cloison en agglos et le mur porteur, nettoyer soigneusement le support, puis les reconstituer avec un mortier ou mastic de jointoiement adapté, en veillant à assurer une bonne adhérence.</li> <li>➤ Mettre en place, si nécessaire, un joint souple ou un profil de désolidarisation au droit du raccordement cloison et mur porteur afin d'absorber les micromouvements différentiels et de limiter la réapparition des fissurations non structurelles.</li> </ul> |

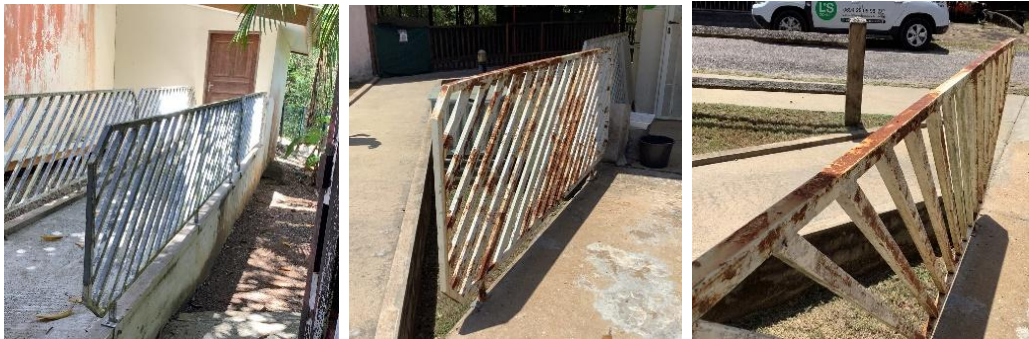
| Désordre constaté | Photo | Localisation |
|---|---|---|
| <ul style="list-style-type: none"> <li>➤ Trace d'oxydation superficielle sur les gardes corps.</li> </ul> | | Passerelles avant et arrière du séchoir. |

| Type de désordre constaté | Source du désordre | Préconisation de reprise |
|---|---|---|
| Présence de traces d'oxydation superficielle sur les garde-corps. | Exposition des garde-corps à un environnement marin fortement salin, à l'origine de l'apparition de phénomènes de corrosion superficielle. | Les garde-corps feront l'objet d'un décapage par sablage en atelier, suivi de l'application d'un système de revêtement anticorrosion adapté à l'exposition en ambiance saline. |

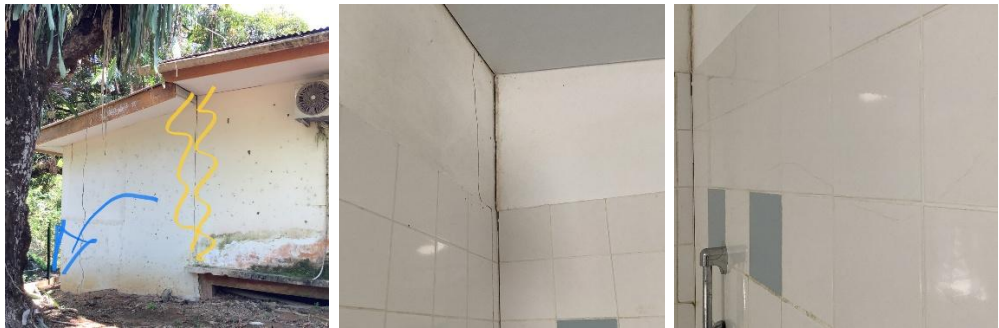
| Désordre constaté | Photo | Localisation |
|---|---|---|
| <ul style="list-style-type: none"> <li>➤ Basculement de la partie sanitaire du bâtiment du aux tassement différentiels des deux blocs</li> <li>➤ Fissuration des faïences</li> </ul> | | Sanitaire derrière le séchoir |

| Type de désordre constaté | Source du désordre | Préconisation de reprise |
|---|---|---|
| <ul style="list-style-type: none"> <li>➤ Déversement / basculement de la partie sanitaire du bâtiment, consécutif à des tassements différentiels entre les deux blocs construits.</li> <li>➤ Fissuration des revêtements en faïence en lien avec ces mouvements différentiels de structure.</li> </ul> | Les désordres semblent liés à des tassements différentiels entre le bloc sanitaire et le reste du bâtiment, probablement dus à des systèmes de fondations distincts et/ou à des mouvements du terrain au droit de la zone sanitaire. | <ul style="list-style-type: none"> <li>➤ Réaliser au préalable une étude géotechnique et structurelle afin de caractériser précisément les tassements différentiels, le type de fondations existantes et l'ampleur des mouvements.</li> <li>➤ Mettre en œuvre un dispositif de stabilisation et de reprise en sous-œuvre du bloc sanitaire (micropieux, longrines de liaison, injection ou autre solution équivalente) permettant de limiter les tassements différentiels vis-à-vis du bâtiment principal.</li> <li>➤ Une fois la stabilité structurelle rétablie et contrôlée, procéder à la reprise des éléments endommagés (faïences, finitions intérieures, éventuelles fissurations de maçonnerie), avec traitement approprié des joints pour absorber les micromouvements résiduels.</li> </ul> |
| <ul style="list-style-type: none"> <li>➤ Fissuration généralisée en lien avec le basculement du bloc sanitaires.</li> <li>➤ Multiplication de fissures sur les différents murs porteurs et de cloisonnement.</li> <li>➤ Éclatement de l'enrobage béton des poteaux en partie soubassement.</li> <li>➤ Absence ou insuffisance de section d'armatures dans les poteaux de soubassement</li> </ul> | <ul style="list-style-type: none"> <li>➤ Différentiel de tassement entre le bloc sanitaire et le séchoir.</li> <li>➤ Insuffisance d'enrobage des armatures dans les poteaux de soubassement.</li> <li>➤ Aggressivité de l'environnement salin accélérant la dégradation du béton et des aciers.</li> </ul> | <ul style="list-style-type: none"> <li>➤ Faire réaliser une reconnaissance des fondations par un géotechnicien afin de caractériser le sol et les appuis existants.</li> <li>➤ Mettre en place un joint de rupture entre les différents blocs et procéder à une reprise en sous-œuvre des fondations pour assurer la stabilité de l'ensemble.</li> <li>➤ Démolir et reconstruire les poteaux détériorés, puis reprendre la clavetage des poutres en liaison avec ces nouveaux poteaux.</li> </ul> |

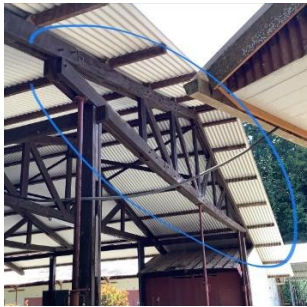
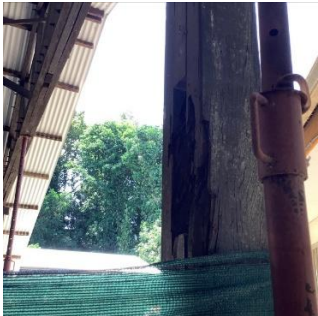
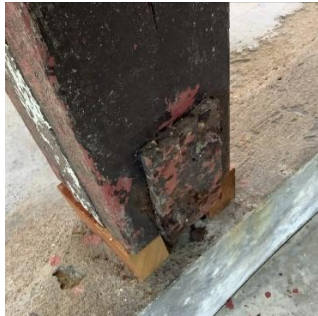
| Désordre constaté | Photo | Localisation |
|---|---|---|
| <div>➤ Ferme attaquée par les termites et complètement exposée dans l'environnement marine ce qui a provoqué la corrosion des boulons ainsi que l'affaissement de l'entrait.</div> <div>➤ Sur l'ensemble de la structure 2 poteaux complètement abimés en fonction de leur emplacement et des intempéries.</div> <div>➤ Les ferrures en pieds de poteaux corrodés</div> | <div></div> <div></div> <div></div> | |

| Type de désordre constaté | Source du désordre | Préconisation de reprise |
|---|---|---|
| Ferme de toiture dégradée par une attaque termitière et soumise à un environnement marin agressif, ayant entraîné la corrosion des boulons d'assemblage et un affaissement notable de l'entrait. | Les désordres proviennent de la combinaison d'une attaque biologique par les termites affaiblissant les éléments bois de la ferme, et d'une exposition prolongée à un environnement marin fortement corrosif, à l'origine de la dégradation progressive des assemblages métalliques et de la perte de rigidité de l'entrait. | <ul style="list-style-type: none"> <li>➤ Remplacement ou reconstruction complète de la ferme de toiture, avec reprise en sous-œuvre si nécessaire afin de rétablir la stabilité de l'ouvrage.</li> <li>➤ Ajout de trois poteaux et de deux poutres sous les fermes de manière à réduire les portées et à améliorer la reprise des charges.</li> </ul> |
| <ul style="list-style-type: none"> <li>➤ Sur l'ensemble de la structure, deux poteaux présentent un état de dégradation avancée lié à leur exposition aux intempéries et à des attaques de termites.</li> <li>➤ Ferrures de pieds de poteaux fortement corrodées.</li> </ul> | L'expositions à l'air marin et l'attaques des termites | <ul style="list-style-type: none"> <li>➤ Remplacement partiel ou total des poteaux dégradés, selon l'état constaté sur site.</li> <li>➤ Décapage par sablage en atelier de l'ensemble des ferrures, puis application d'un système de protection anticorrosion adapté à l'ambiance saline, avec remplacement de l'intégralité des boulons de serrage.</li> </ul> |

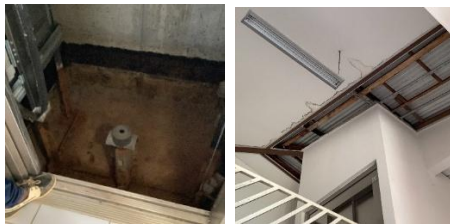
| Type de désordre constaté | Source du désordre | ➤ Préconisation de reprise |
|---|---|---|
| Infiltration d'eau dans l'édicule de l'ascenseur | <ul style="list-style-type: none"> <li>➤ Absence de fermeture en partie haute de l'édicule, permettant les entrées directes d'eau de pluie.</li> <li>➤ Défaut d'étanchéité de la couverture de l'édicule de l'ascenseur, favorisant les infiltrations.</li> </ul> | <ul style="list-style-type: none"> <li>➤ Réaliser une dalle de couverture haute dont l'arase inférieure soit alignée avec celle de la poutre périphérique, de manière à fermer correctement l'édicule.</li> <li>➤ Mettre en place un système de ventilation de type grille 20 x 20 cm assurant une extraction d'air vers l'extérieur, puis reprendre le cuvelage de la gaine d'ascenseur afin de garantir son étanchéité.</li> </ul> |

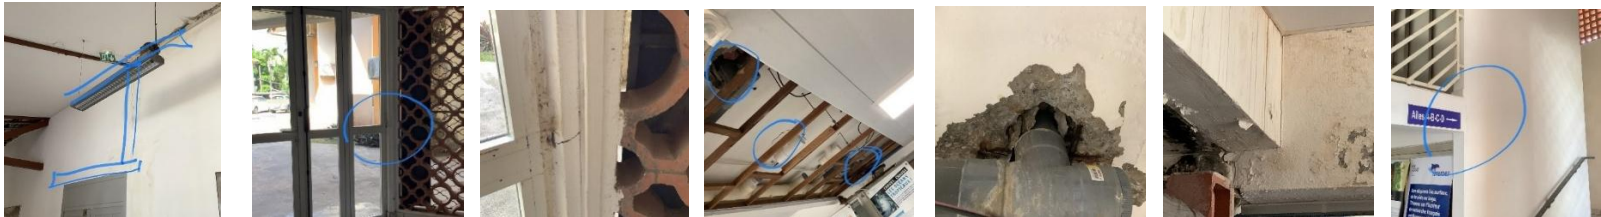
| Type de désordre constaté | Source du désordre | ➤ Préconisation de reprise |
|---|---|---|
| Fissuration d'origine structurelle et fissuration d'origine non structurelle affectant l'ouvrage. | <ul style="list-style-type: none"> <li>➤ Déplacements et mouvements différentiels de la structure entraînant l'ouverture de fissures.</li> <li>➤ Absence de chaînage au droit des tableaux d'ouvertures, fragilisant les zones encadrant les baies.</li> <li>➤ Rebouchage et reprise des saignées réalisés sans soin, créant des points de faiblesse propices à la fissuration.</li> </ul> | <ul style="list-style-type: none"> <li>➤ Mettre en place des chaînages au droit des tableaux d'ouvertures afin de rigidifier les encadrements de baies et d'assurer une meilleure répartition des efforts.</li> <li>➤ Purger les zones fissurées et les anciennes saignées mal rebouchées, puis les reconstituer avec un mortier adapté en respectant les règles de mise en œuvre.</li> <li>➤ Traiter les fissures résiduelles en façade et en intérieur par un système adapté, puis reprendre les finitions pour rétablir la continuité et limiter le risque de réapparition.</li> </ul> |

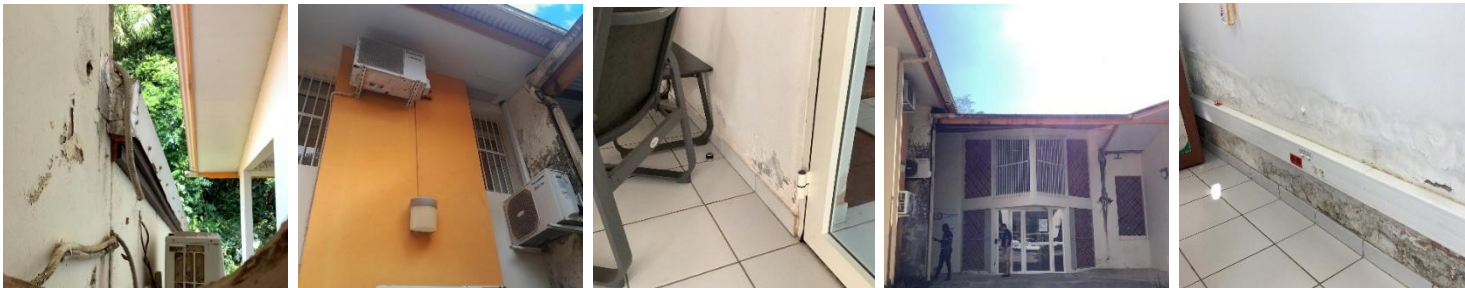
| Type de désordre constaté | Source du désordre | ➤ Préconisation de reprise |
|---|---|---|
| Humidification localisée en pied et en tête de mur. | <ul style="list-style-type: none"> <li>➤ Condensation et apparition d'humidité liées aux différences de température entre les parois, favorisant la formation de points froids.</li> <li>➤ Remontées d'humidité en pied de mur.</li> <li>➤ Insuffisance de débord de toiture au droit de la façade, ne protégeant pas suffisamment les murs des eaux de pluie.</li> </ul> | <ul style="list-style-type: none"> <li>➤ Réouvrir et traiter les fissures de l'enduit, puis appliquer en pied de mur un traitement hydrofuge adapté afin de limiter les remontées et infiltrations d'eau.</li> <li>➤ Assainir les parois (nettoyage, séchage, reprise des enduits ou supports altérés) avant toute nouvelle finition.</li> <li>➤ Repeindre les parois dégradées avec une peinture de façade imperméabilisante mais perspirante, permettant au mur de « respirer ».</li> <li>➤ Appliquer ce système de peinture sur l'ensemble du bâtiment afin d'assurer une protection homogène et durable de toutes les façades.</li> </ul> |

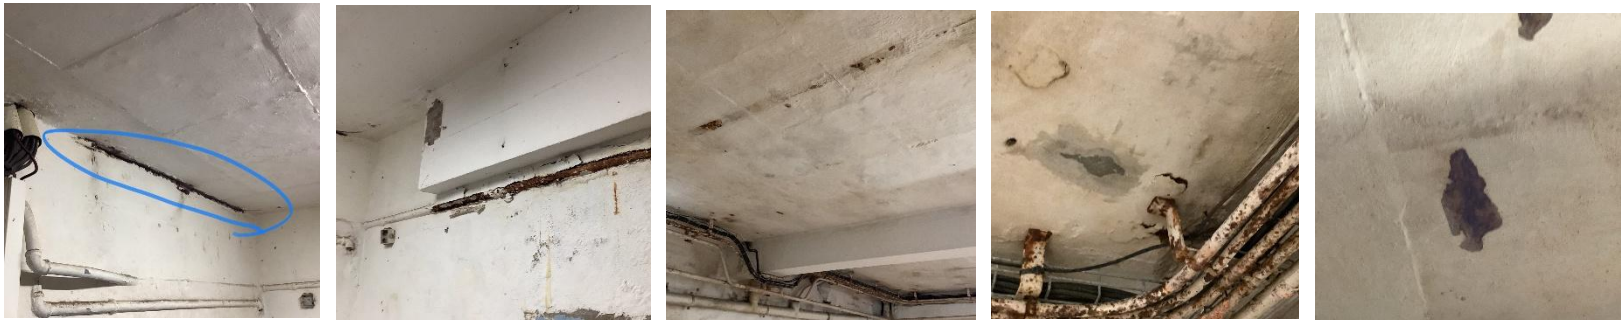
| Type de désordre constaté | Source du désordre | Préconisation de reprise |
|---|---|---|
| <ul style="list-style-type: none"><li>➤ Éclatement et dégradation de l'enrobage béton du plancher haut du sous-sol.</li><li>➤ Chemin de câbles fortement corrodé.</li><li>➤ Conduite encastrée dans la structure présentant une portion apparente fortement oxydée.</li></ul> | <ul style="list-style-type: none"><li>➤ Exposition prolongée des éléments à une forte humidité liée aux remontées et infiltrations d'eau dans la cave, favorisant la corrosion et l'éclatement du béton.</li><li>➤ Implantation du bâtiment à proximité d'un environnement marin et salin, accentuant l'agressivité vis-à-vis des aciers et des équipements métalliques.</li></ul> | <ul style="list-style-type: none"><li>➤ Purger l'ensemble du béton dégradé en sous-face du plancher haut du sous-sol jusqu'au support sain.</li><li>➤ Reconstituer les zones purgées au moyen d'un béton ou mortier de réparation adapté aux ambiances humides et salines, afin de limiter les risques de dégradation ultérieure.</li><li>➤ Remplacer intégralement le chemin de câbles corrodé par un équipement neuf et protégé contre la corrosion.</li><li>➤ Extraire les conduites encastrées oxydées, réparer la structure après dépose, puis reposer de nouvelles canalisations avec une protection anticorrosion et un cheminement compatible avec la durabilité de l'ouvrage.</li></ul> |

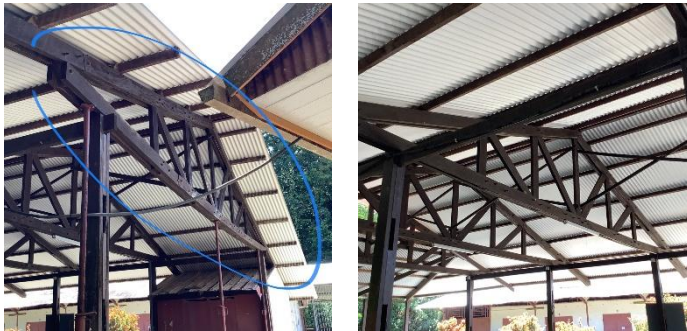
| Type de désordre constaté | Source du désordre | Préconisation de reprise |
|---|---|---|
| Déformation par flambement des fermes de la charpente du carbet. | <ul style="list-style-type: none"> <li>➤ Dégradation des éléments de charpente par attaque de termites, aggravée par l'exposition à un environnement marin et salin.</li> <li>➤ Affaiblissement d'une ferme en bout de toiture entraînant une perte de stabilité et une sous-capacité des fermes adjacentes.</li> </ul> | <ul style="list-style-type: none"> <li>➤ Mise en place d'un bardage de protection sur la ferme en bout de charpente afin de limiter son exposition à l'air salin.</li> </ul> |
