INFORMATIONS SUR LE PROJET

Nom  
INSTITUT DE RECHERCHE MONTABO IRD

OBSERVATIONS

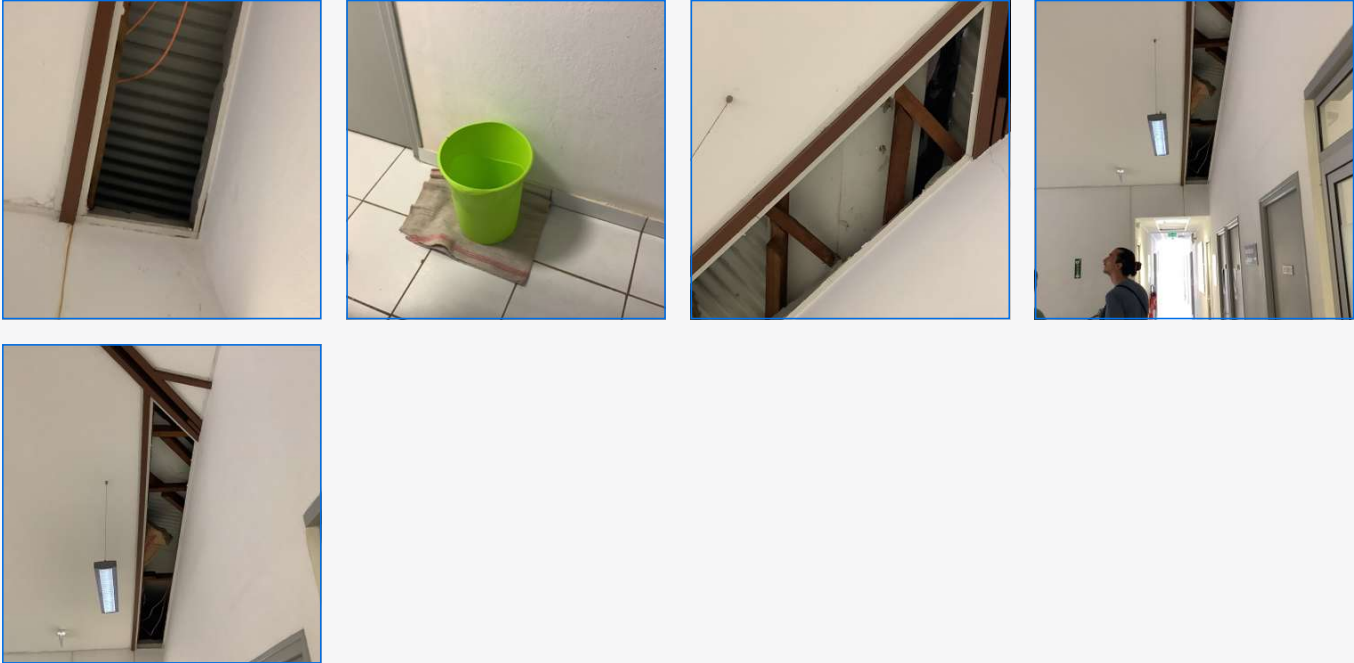
| # | Localisation | Description | Pour le | Levée le | Plan |
|---|---|---|---|---|---|
| 8 | | Noue : traces de réparations<br>Bande d étanchéité qui se décolle | | | 3951-PLAN-INTERIEUR-COUPÉ-BAT-A-R+1 |

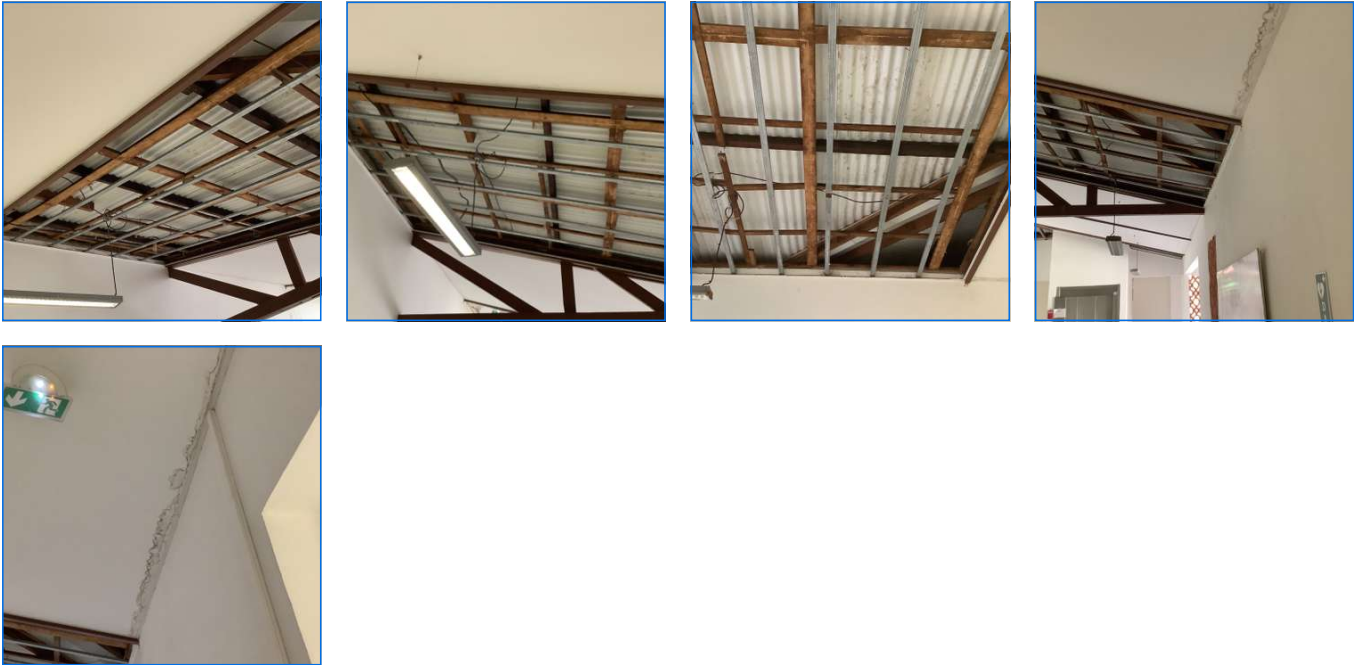
| # | Localisation | Description | Pour le | Levée le | Plan |
|---|---|---|---|---|---|
| 9 | | Infiltration en faux plafond,<br>Section de panne à vérifier par le calcul, 5x8 mesure sur place | | | 3951-PLAN-INTERIEUR-COUPÉ-BAT-A-R+1 |

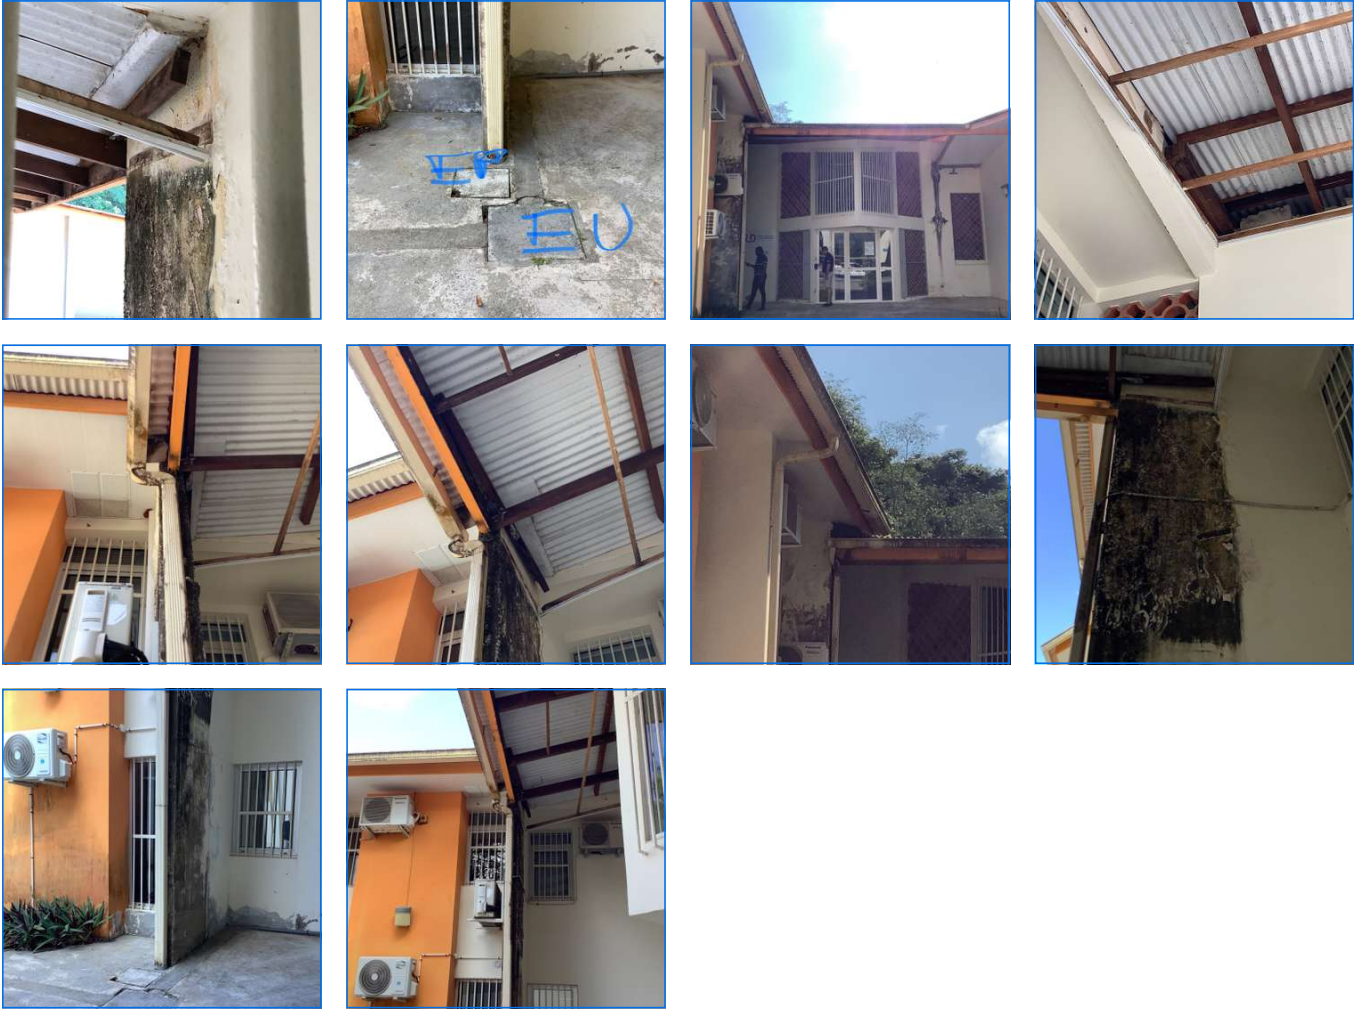
| # | Localisation | Description | Pour le | Levée le | Plan |
|---|---|---|---|---|---|
| 15 | | Charpente à remplacer au droit de l'infiltration. Poutre et arbalétrier à remplacer sur tout le débord extérieur | | | 3951-PLAN-INTERIEUR-COUPÉ-BAT-A-R+1 |

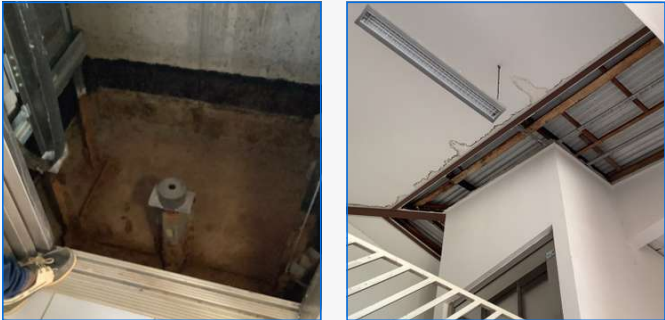
| # | Localisation | Description | Pour le | Levée le | Plan |
|---|---|---|---|---|---|
| 16 | | Infiltration d'eau dans l'ascenseur. Reprise du cuvelage. | | | 3951-PLAN-INTERIEUR-COUPÉ-BAT-A-R+1 |

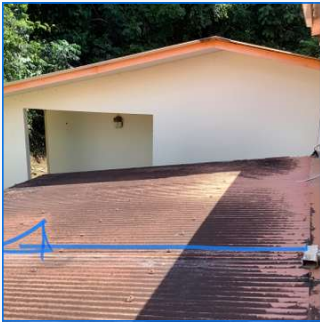
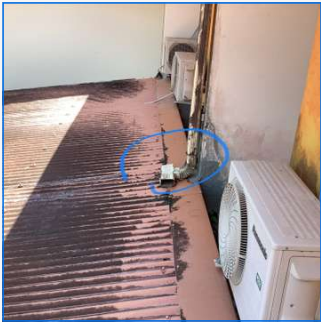
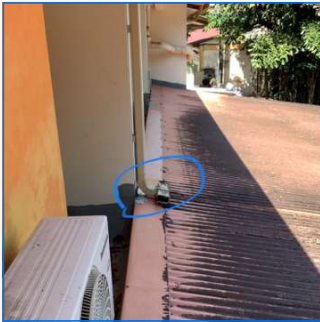
| # | Localisation | Description | Pour le | Levée le | Plan |
|---|---|---|---|---|---|
| 24 | | Renvoyer les DEP en bas | | | 3951-PLAN-INTERIEUR-COUPÉ-BAT-A-R+1 |

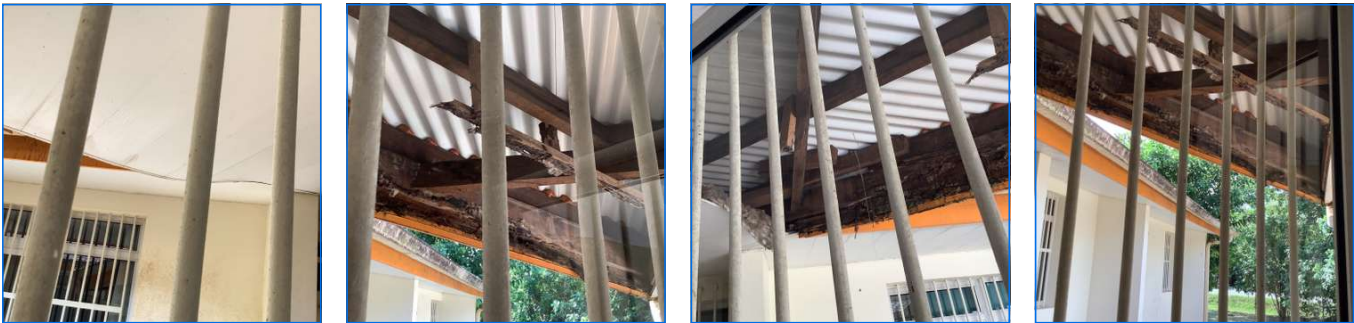
| # | Localisation | Description | Pour le | Levée le | Plan |
|---|---|---|---|---|---|
| 5 | | Bois complètement bouffé par l humidité ou des nuisibles.<br>Prévoir en option un traitement anti termites périphérique.<br>Remplacement arba et pannes, faux plafond affaissé | | | 3951-PLAN-RDC-INTERIEUR-COUPÉ-BAT-A |

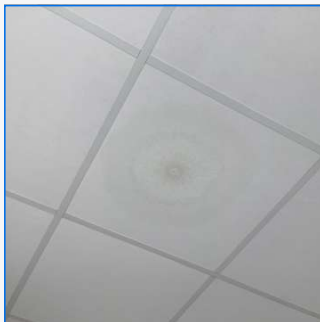
| # | Localisation | Description | Pour le | Levée le | Plan |
|---|---|---|---|---|---|
| 5 | Infiltration en faux plafond | | | | 3951-PLAN-INTERIEUR-COUPÉ-BAT-A-R+1 |

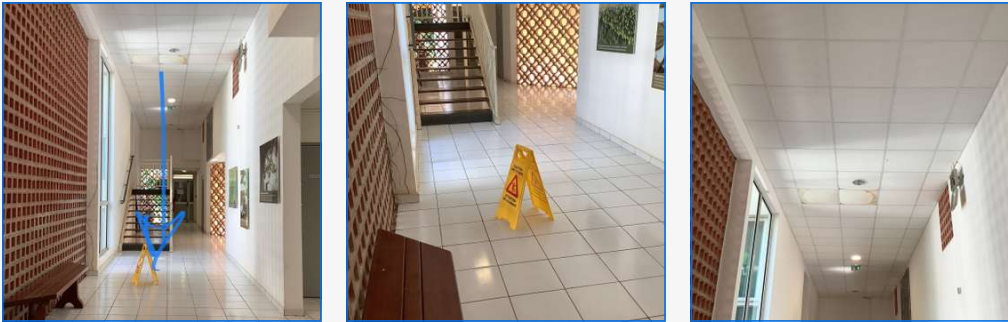
| # | Localisation | Description | Pour le | Levée le | Plan |
|---|---|---|---|---|---|
| 2 | | Infiltration en faux plafond | | | 3951-PLAN-RDC-INTERIEUR-COUPÉ-BAT-A |

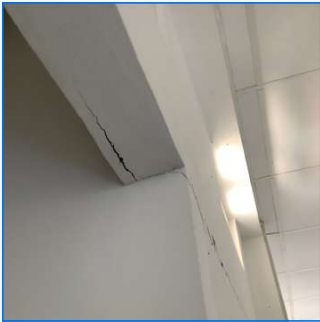
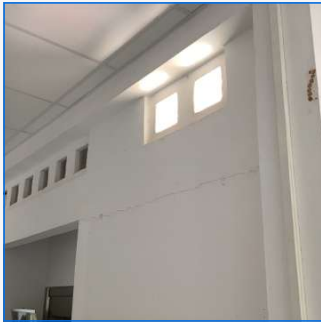
| # | Localisation | Description | Pour le | Levée le | Plan |
|---|---|---|---|---|---|
| 1 | | Fissure à traiter, reprise béton | | | 3951-PLAN-D-INTERIEUR-COUPÉ-BAT-C-4 |

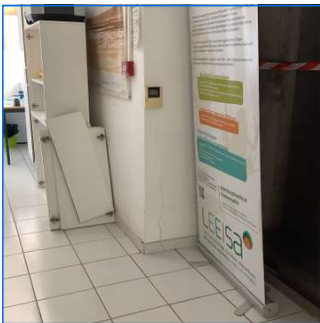
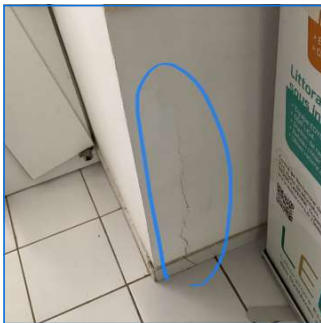
| # | Localisation | Description | Pour le | Levée le | Plan |
|---|---|---|---|---|---|
| 2 | | Fissure à traiter, reprise béton | | | 3951-PLAN-D-INTERIEUR-COUPÉ-BAT-C-4 |

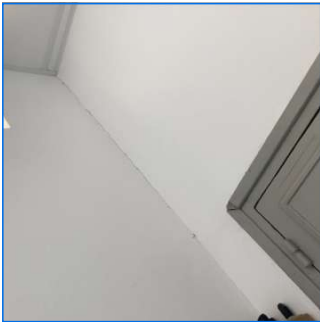
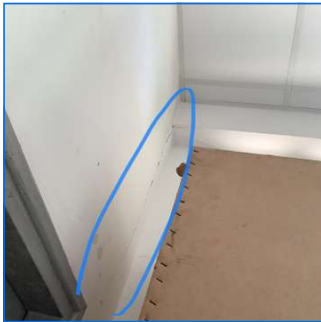
| # | Localisation | Description | Pour le | Levée le | Plan |
|---|---|---|---|---|---|
| 4 | | Fissure non structurelle, jonction entre cloison aggro et mur porteur | | | 3951-PLAN-D-INTERIEUR-COUPÉ-BAT-C-4 |

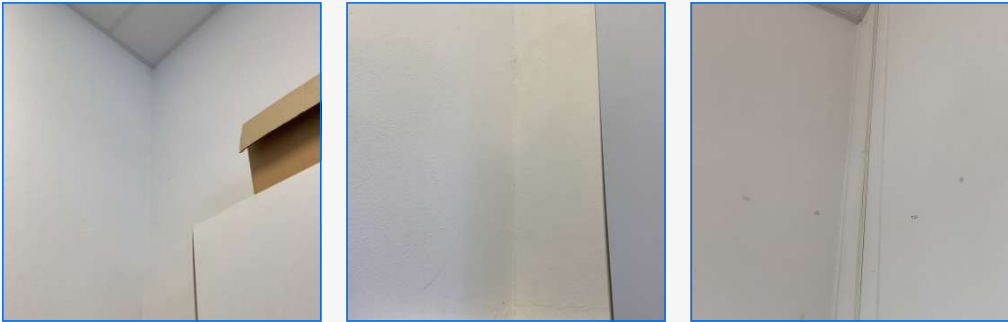
| # | Localisation | Description | Pour le | Levée le | Plan |
|---|---|---|---|---|---|
| <div> <div></div> <div>5</div> </div> | | Fissure traversante non structurelle, jonction entre cloison agglo et mur porteur | | | 3951-PLAN-D-INTERIEUR-COUPÉ-BAT-C-4 |

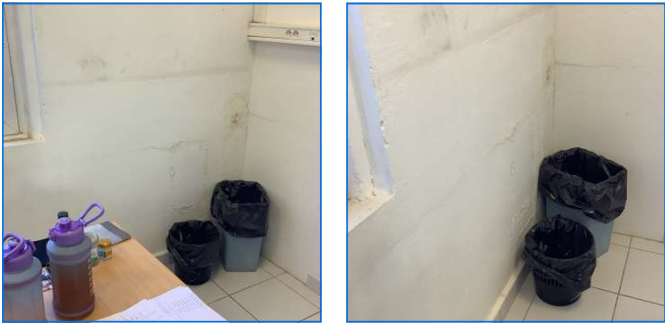
| # | Localisation | Description | Pour le | Levée le | Plan |
|---|---|---|---|---|---|
| <div> <div></div> <div>6</div> </div> | | Infiltration en pied de mur | | | 3951-PLAN-D-INTERIEUR-COUPÉ-BAT-C-4 |

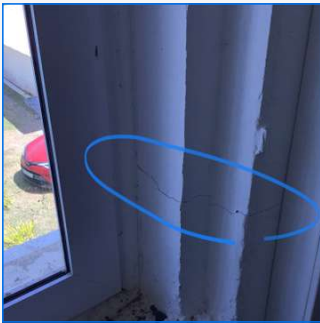
| # | Localisation | Description | Pour le | Levée le | Plan |
|---|---|---|---|---|---|
| <div> <div></div> <div>7</div> </div> | | Fissure | | | 3951-PLAN-D-INTERIEUR-COUPÉ-BAT-C-4 |

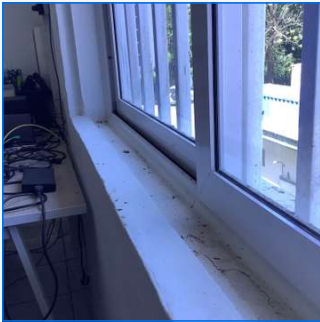
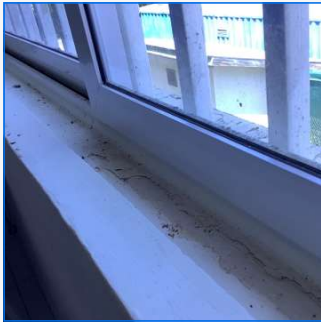
| # | Localisation | Description | Pour le | Levée le | Plan |
|---|---|---|---|---|---|
| 8 | | Menuiserie non posée sur rejingot, trace d infiltration venant de la Clim | | | 3951-PLAN-D-INTERIEUR-COUPÉ-BAT-C-4 |

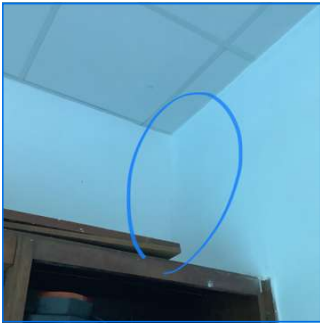
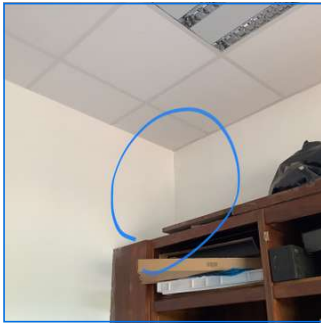
| # | Localisation | Description | Pour le | Levée le | Plan |
|---|---|---|---|---|---|
| 9 | | Fissure traversante non structurelle, jonction entre cloison aggro et mur porteur | | | 3951-PLAN-D-INTERIEUR-COUPÉ-BAT-C-4 |

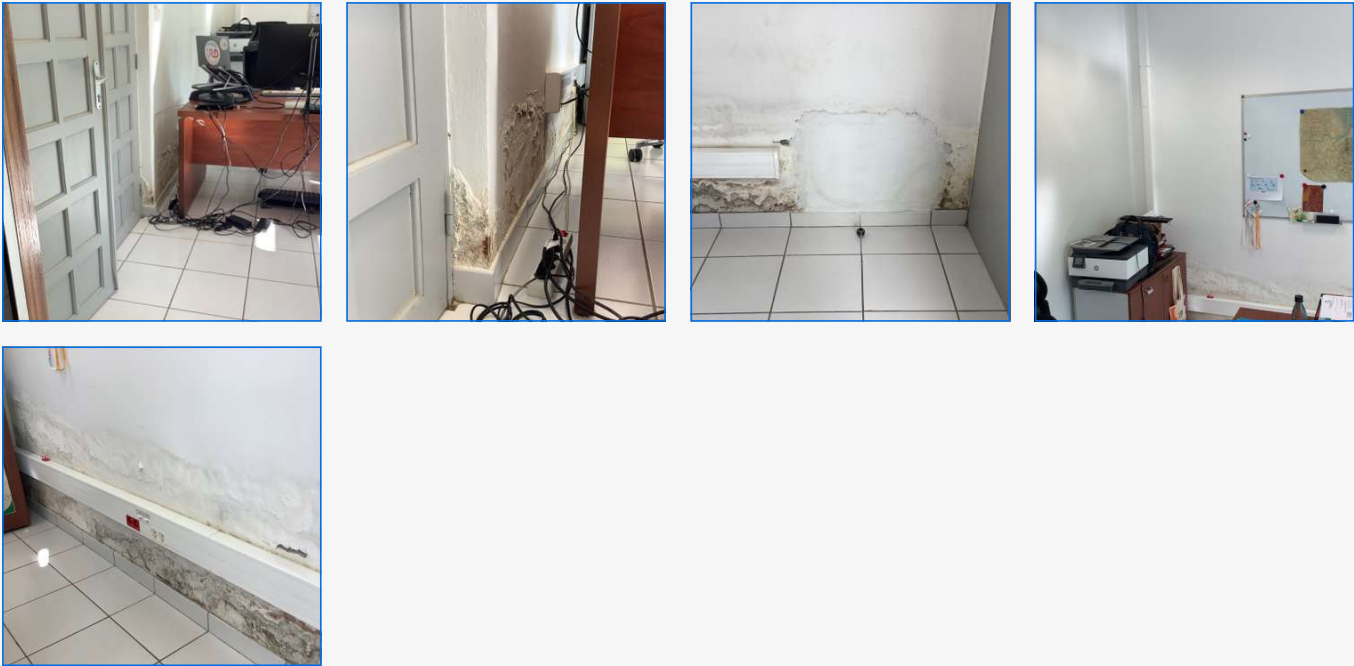
| # | Localisation | Description | Pour le | Levée le | Plan |
|---|---|---|---|---|---|
| 1 | | Infiltration en pied de mur | | | 3951-PLAN-INTERIEUR-COUPÉ-BAT-A-R+1 |

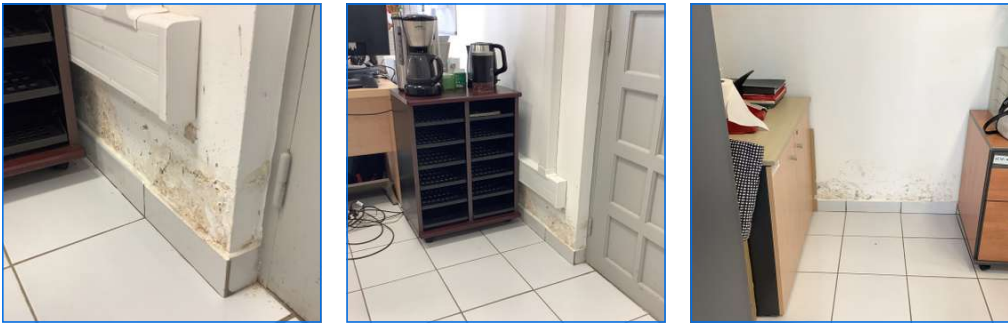
| # | Localisation | Description | Pour le | Levée le | Plan |
|---|---|---|---|---|---|
| 2 | | Infiltration en pied de mur | | | 3951-PLAN-INTERIEUR-COUPÉ-BAT-A-R+1 |

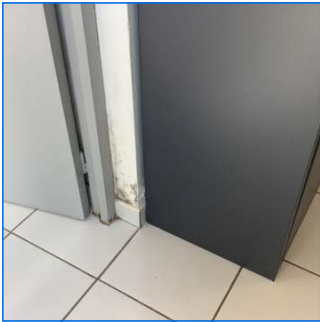
| # | Localisation | Description | Pour le | Levée le | Plan |
|---|---|---|---|---|---|
| 3 | | Infiltration en pied de mur | | | 3951-PLAN-INTERIEUR-COUPÉ-BAT-A-R+1 |

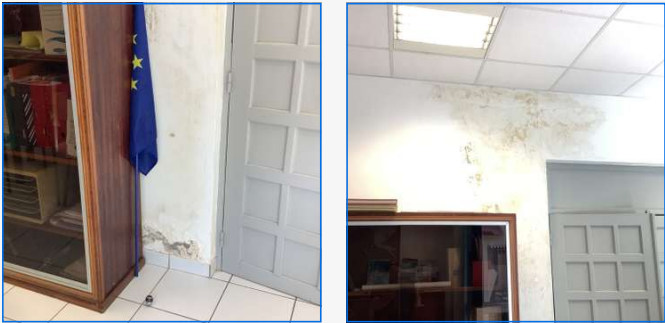
| # | Localisation | Description | Pour le | Levée le | Plan |
|---|---|---|---|---|---|
| 4 | | Infiltration en tête de mur | | | 3951-PLAN-INTERIEUR-COUPÉ-BAT-A-R+1 |

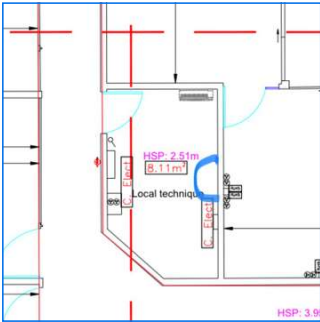
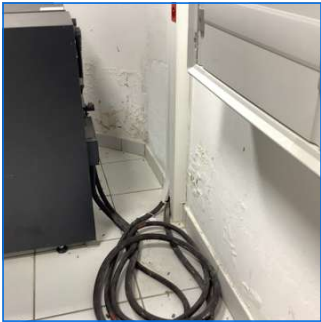
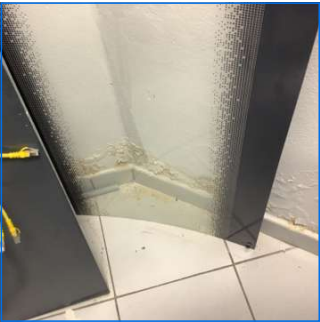
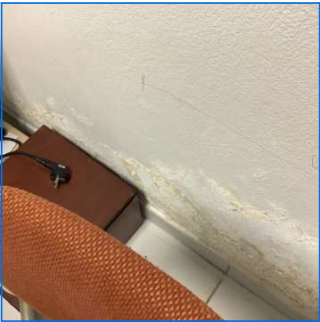
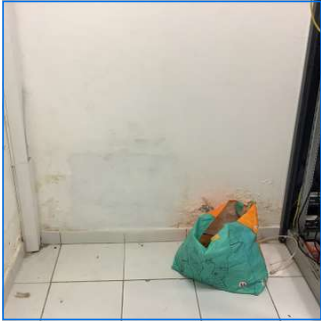
| # | Localisation | Description | Pour le | Levée le | Plan |
|---|---|---|---|---|---|
| 13 | | Local serveur, climatisé en permanence, Emplacement ancien lavabo, condamnation alim à vérifier. Traces d infiltration en pied de mur | | | 3951-PLAN-INTERIEUR-COUPÉ-BAT-A-R+1 |

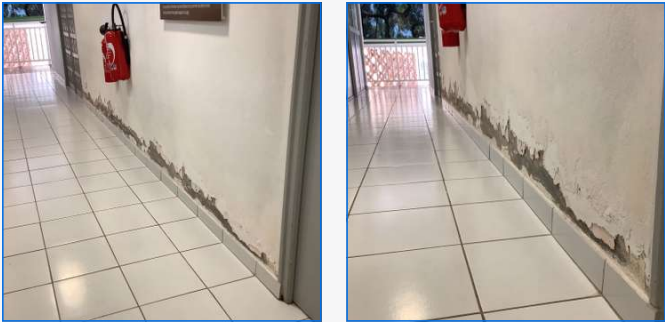
| # | Localisation | Description | Pour le | Levée le | Plan |
|---|---|---|---|---|---|
| 14 | | Infiltration en pied de mur | | | 3951-PLAN-INTERIEUR-COUPÉ-BAT-A-R+1 |

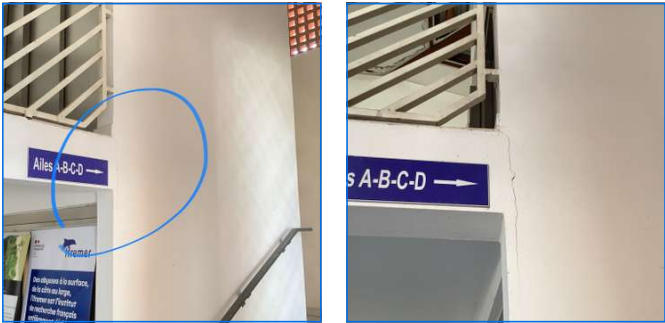
| # | Localisation | Description | Pour le | Levée le | Plan |
|---|---|---|---|---|---|
| 17 | | Fissure | | | 3951-PLAN-INTERIEUR-COUPÉ-BAT-A-R+1 |

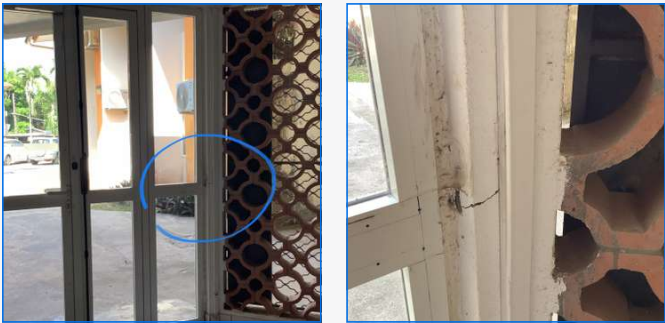
| # | Localisation | Description | Pour le | Levée le | Plan |
|---|---|---|---|---|---|
| 18 | | Fissure | | | 3951-PLAN-INTERIEUR-COUPÉ-BAT-A-R+1 |

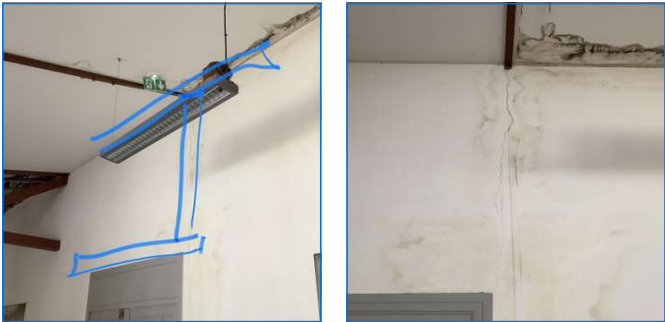
| # | Localisation | Description | Pour le | Levée le | Plan |
|---|---|---|---|---|---|
| 20 | | Fissure, chaînage verticaux et horizontaux à reprendre | | | 3951-PLAN-INTERIEUR-COUPÉ-BAT-A-R+1 |

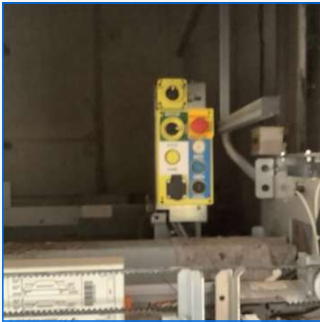
| # | Localisation | Description | Pour le | Levée le | Plan |
|---|---|---|---|---|---|
| 28 | | Ascenseur | | | 3951-PLAN-INTERIEUR-COUPÉ-BAT-A-R+1 |

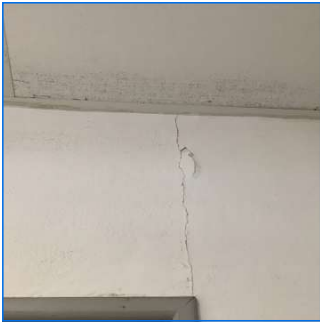
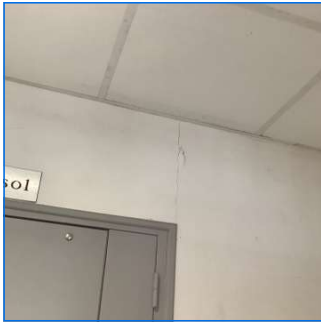
| # | Localisation | Description | Pour le | Levée le | Plan |
|---|---|---|---|---|---|
| 1 | | Fissure, reprise structurale | | | 3951-PLAN-RDC-INTERIEUR-COUPÉ-BAT-A |

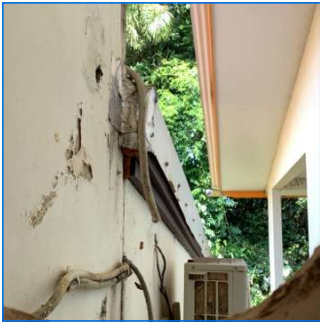
| # | Localisation | Description | Pour le | Levée le | Plan |
|---|---|---|---|---|---|
| 4 | | Cloque dans peinture existante<br>Pièce d étanchéité défectueuse | | | 3951-PLAN-RDC-INTERIEUR-COUPÉ-BAT-A |

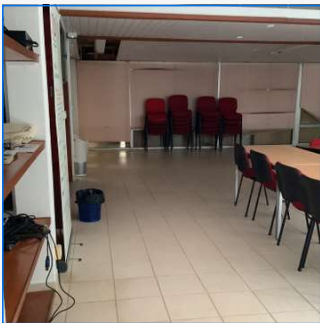
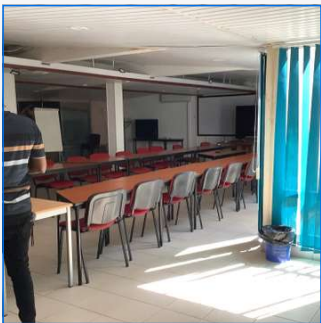
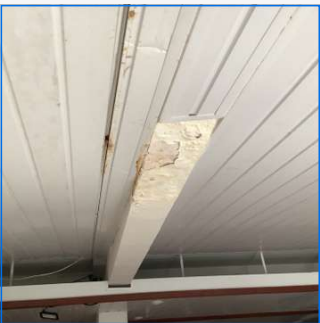
| # | Localisation | Description | Pour le | Levée le | Plan |
|---|---|---|---|---|---|
| 6 | | Infiltration sur poutre | | | 3951-PLAN-RDC-INTERIEUR-COUPÉ-BAT-A |

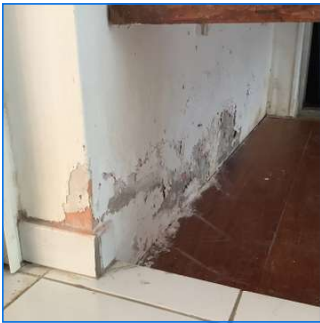
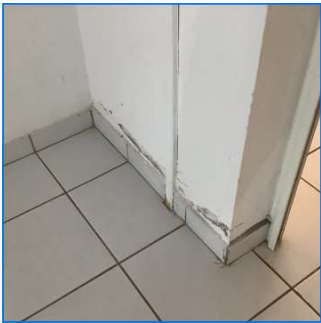
| # | Localisation | Description | Pour le | Levée le | Plan |
|---|---|---|---|---|---|
| 7 | | Infiltration en pied de mur | | | 3951-PLAN-RDC-INTERIEUR-COUPÉ-BAT-A |

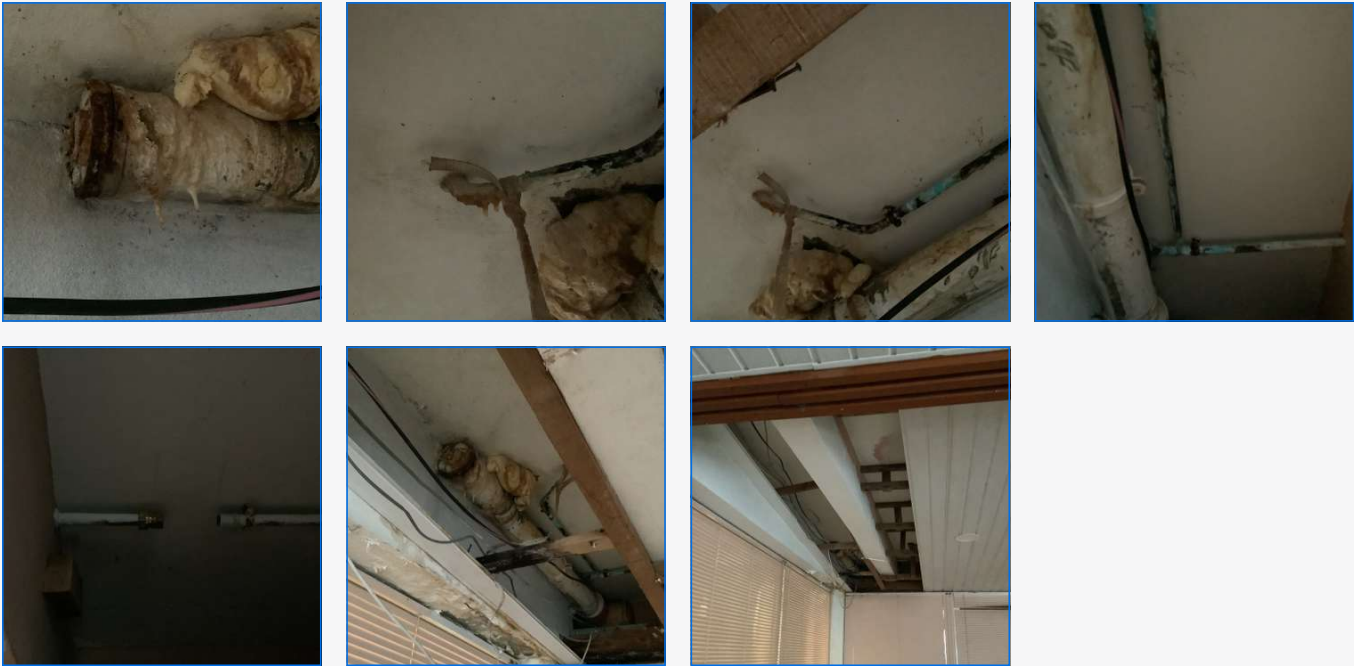
| # | Localisation | Description | Pour le | Levée le | Plan |
|---|---|---|---|---|---|
| 8 | | <b>Humidité sur canalisation</b><br><b>Stalactites de calcites ou équivalent, fuite ou condensation.</b> | | | 3951-PLAN-RDC-INTERIEUR-COUPÉ-BAT-A |

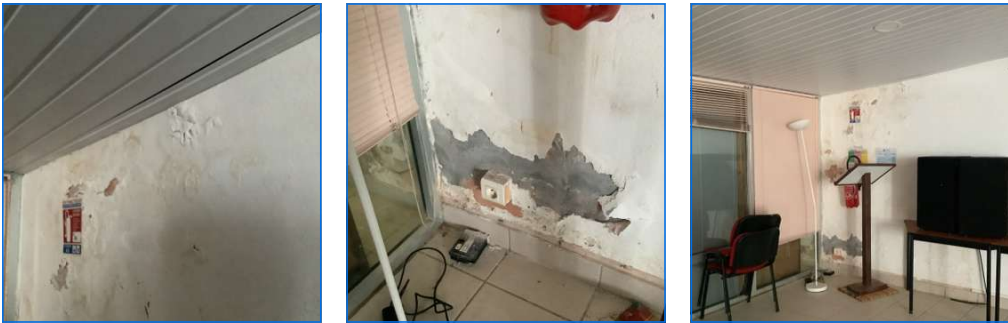
| # | Localisation | Description | Pour le | Levée le | Plan |
|---|---|---|---|---|---|
| 9 | | <b>Infiltration en pied et tête de mur</b> | | | 3951-PLAN-RDC-INTERIEUR-COUPÉ-BAT-A |

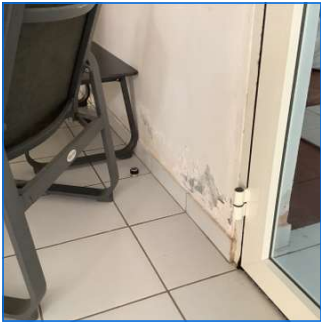
| # | Localisation | Description | Pour le | Levée le | Plan |
|---|---|---|---|---|---|
| <div> <div></div> <div>13</div> </div> | | Infiltration en pied de mur | | | 3951-PLAN-RDC-INTERIEUR-COUPÉ-BAT-A |

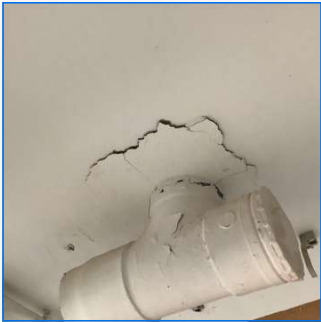
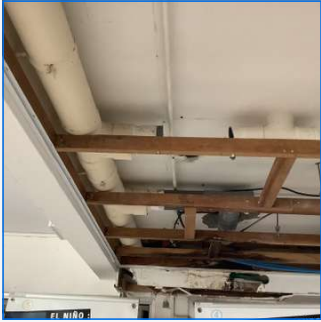
| # | Localisation | Description | Pour le | Levée le | Plan |
|---|---|---|---|---|---|
| <div> <div></div> <div>14</div> </div> | | Infiltration en faux plafond, reprises béton et acier | | | 3951-PLAN-RDC-INTERIEUR-COUPÉ-BAT-A |

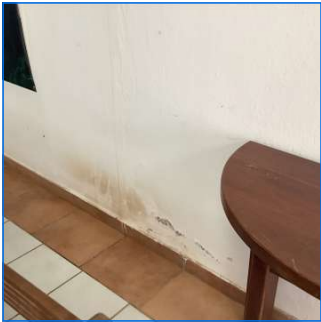
| # | Localisation | Description | Pour le | Levée le | Plan |
|---|---|---|---|---|---|
| <div> <div></div> <div>15</div> </div> | | Infiltration en pied et tête de mur, depuis la canalisation de plomberie | | | 3951-PLAN-RDC-INTERIEUR-COUPÉ-BAT-A |

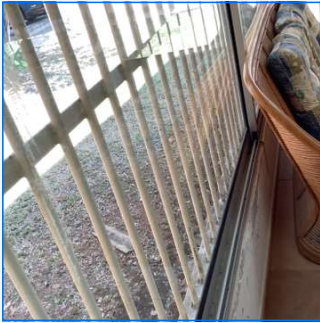
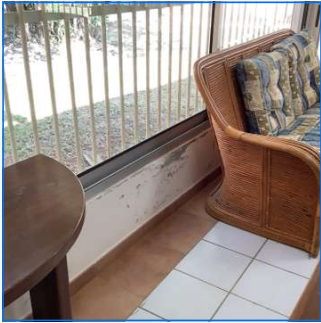
| # | Localisation | Description | Pour le | Levée le | Plan |
|---|---|---|---|---|---|
| <div> <div></div> <div>16</div> </div> | | Infiltration en pied de mur, niveau TN extérieur similaire au niveau intérieur, point bas du TN à l'extérieur, prévoir drain ou caniveau extérieur | | | 3951-PLAN-RDC-INTERIEUR-COUPÉ-BAT-A |

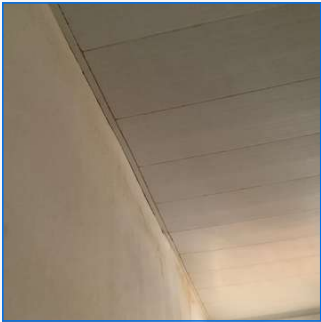
| # | Localisation | Description | Pour le | Levée le | Plan |
|---|---|---|---|---|---|
| 36 | | Fuite | | | 3951-PLAN-RDC-INTERIEUR-COUPÉ-BAT-A |
