Nom  
INSTITUT DE RECHERCHE MONTABO - IRD

Adresse  
Route de Montabo - 97300 CAYENNE

PLAN IRD PLANS TOPO + DETECTION

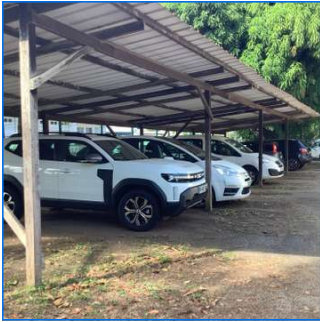
| # | Localisation | Lot | Description | Pour le | Levée le |
|---|---|---|---|---|---|
| 4 | | TCE | Revêtement inexistant ou absent<br> | | |

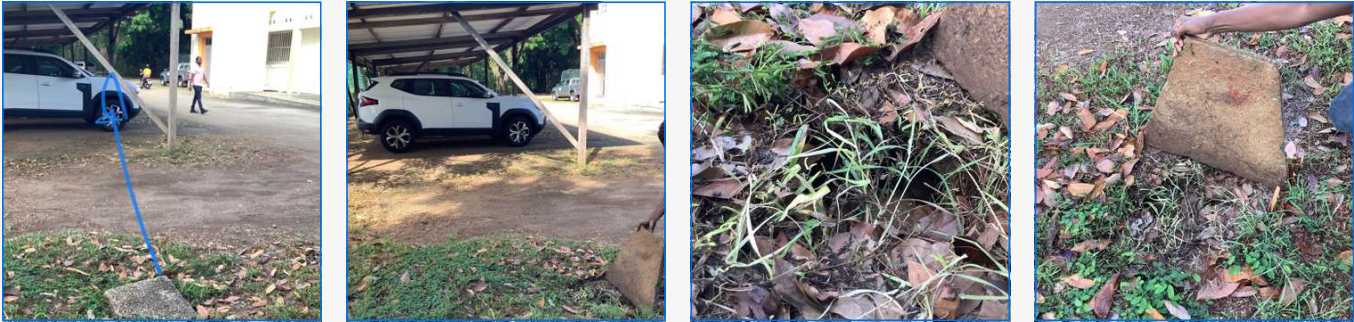
| # | Localisation | Lot | Description | Pour le | Levée le |
|---|---|---|---|---|---|
| 5 | | TCE | Regard détérioré, canalisation Dn 315 ou 400 remplie de Gravats.<br>Point bas | | |

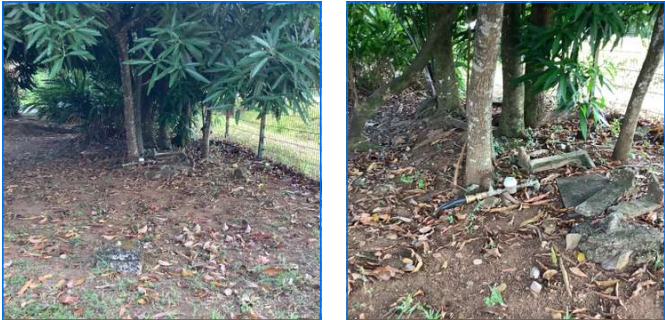
| # | Localisation | Lot | Description | Pour le | Levée le |
|---|---|---|---|---|---|
| 6 | | TCE | Compteur AEP | | |

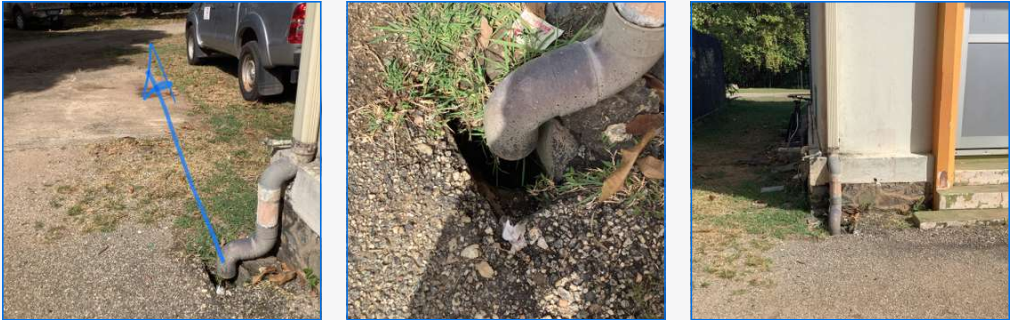
| # | Localisation | Lot | Description | Pour le | Levée le |
|---|---|---|---|---|---|
| 7 | | TCE | DEP existante | | |

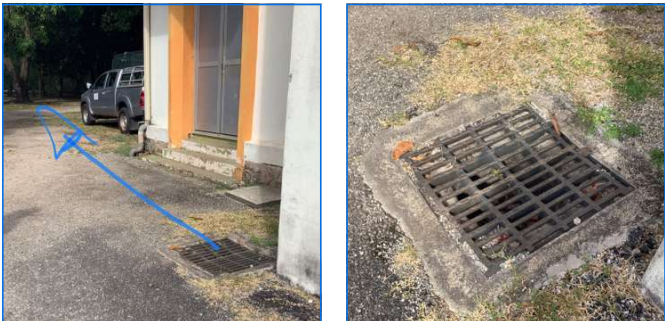
| # | Localisation | Lot | Description | Pour le | Levée le |
|---|---|---|---|---|---|
| 8 | | TCE | Regard existant | | |

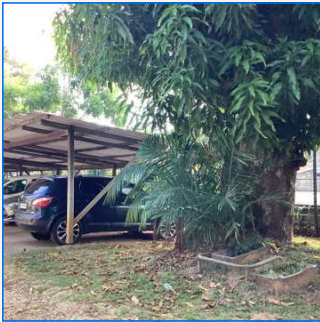
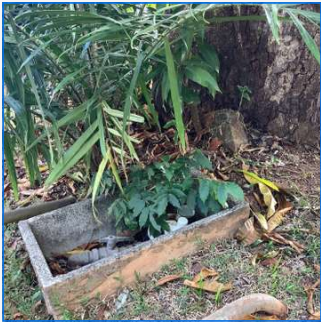
| # | Localisation | Lot | Description | Pour le | Levée le |
|---|---|---|---|---|---|
| 9 | | TCE | Compteur AEP | | |

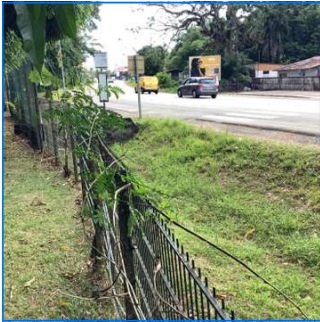
| # | Localisation | Lot | Description | Pour le | Levée le |
|---|---|---|---|---|---|
| 11 | | TCE | Fossé EP extérieur le long de la route | | |

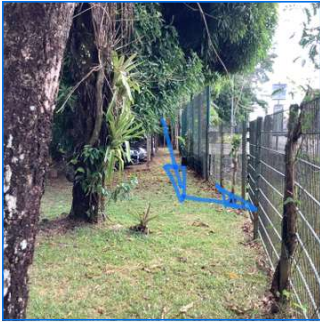
| # | Localisation | Lot | Description | Pour le | Levée le |
|---|---|---|---|---|---|
| 12 | | TCE | Noie à créer entre l'abris voiture et l'arrêt de bus pour rejet dans le fossé existant | | |

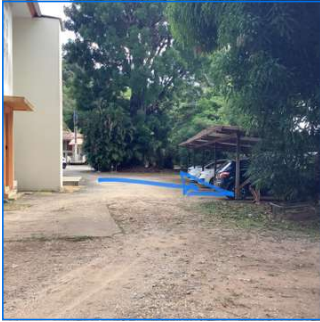
| # | Localisation | Lot | Description | Pour le | Levée le |
|---|---|---|---|---|---|
| 13 | | TCE | Pente voirie projet avec écoulement des EP vers fossé existant | | |

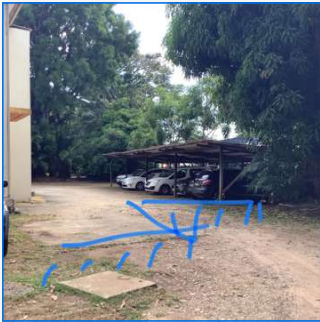
| # | Localisation | Lot | Description | Pour le | Levée le |
|---|---|---|---|---|---|
| 14 | | TCE | Arrêt des revêtements | | |

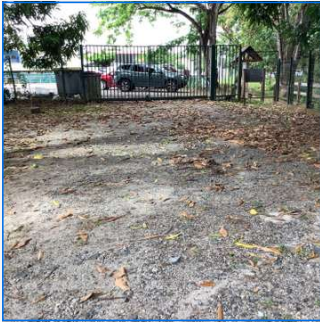
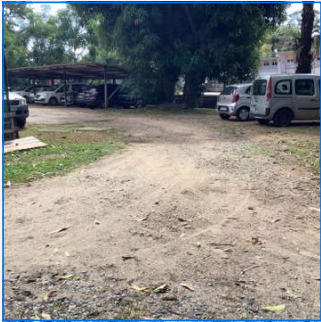
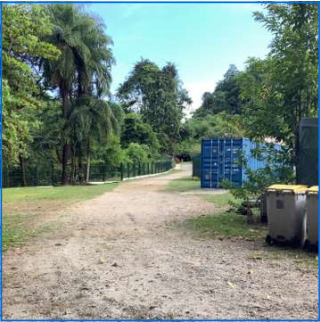
| # | Localisation | Lot | Description | Pour le | Levée le |
|---|---|---|---|---|---|
| 16 | | TCE | Voire en grave | | |

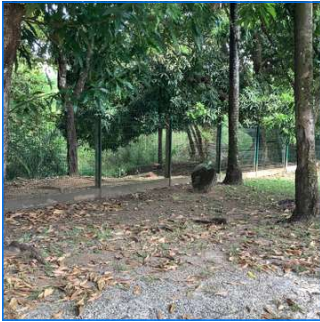
| # | Localisation | Lot | Description | Pour le | Levée le |
|---|---|---|---|---|---|
| 17 | | TCE | Point bas dans le terrain, stagnation d'eau. Barbacane à prévoir. | | |

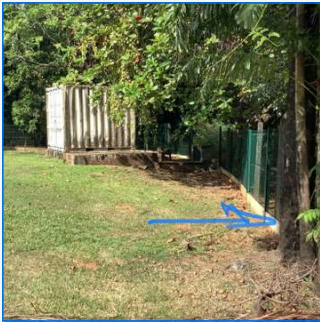
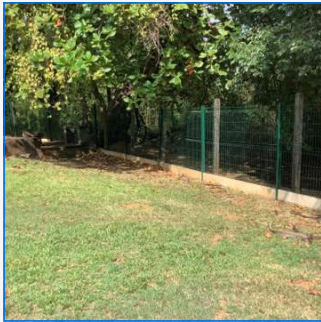
| # | Localisation | Lot | Description | Pour le | Levée le |
|---|---|---|---|---|---|
| 18 | | TCE | Point bas dans le terrain, stagnation d'eau. Barbacane à prévoir. | | |

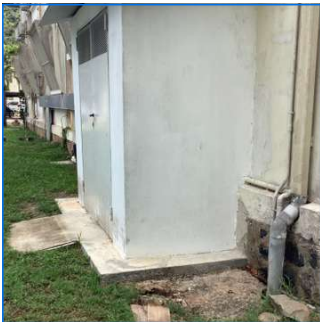
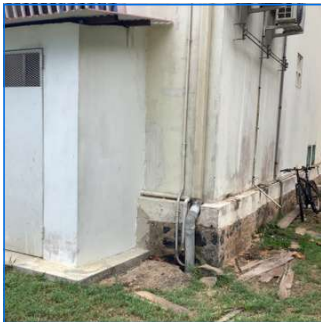
| # | Localisation | Lot | Description | Pour le | Levée le |
|---|---|---|---|---|---|
| 19 | | TCE | DEP existante avec regard | | |

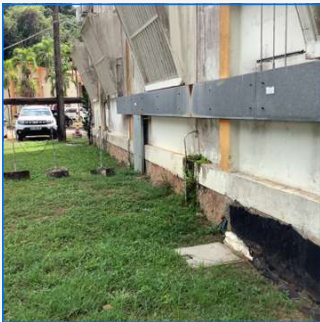
| # | Localisation | Lot | Description | Pour le | Levée le |
|---|---|---|---|---|---|
| 20 | | TCE | Regard EP | | |

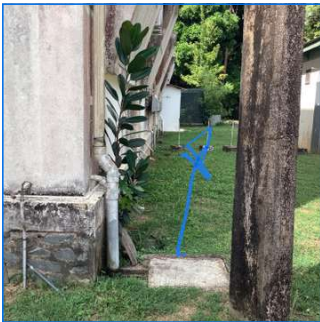
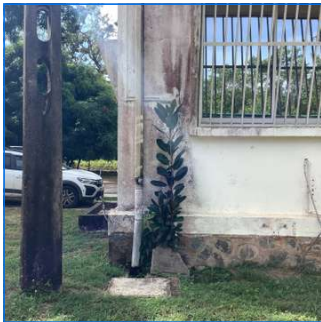
| # | Localisation | Lot | Description | Pour le | Levée le |
|---|---|---|---|---|---|
| 21 | | TCE | DEP existante avec regard | | |

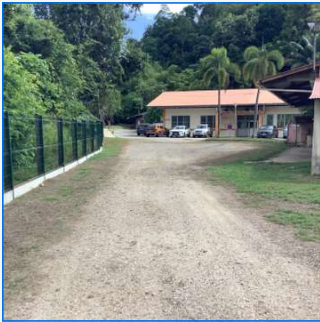
| # | Localisation | Lot | Description | Pour le | Levée le |
|---|---|---|---|---|---|
| 22 | | TCE | Voire en grave | | |

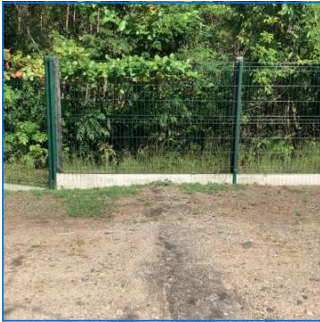
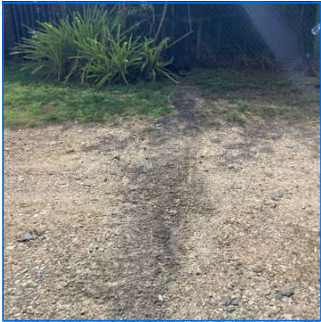
| # | Localisation | Lot | Description | Pour le | Levée le |
|---|---|---|---|---|---|
| 23 | | TCE | Vestige béton en surface | | |

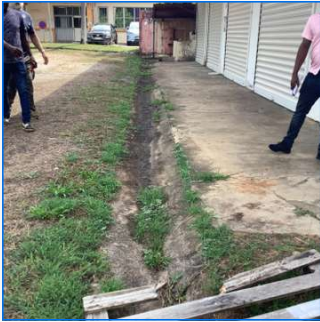
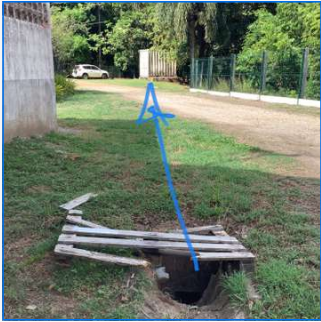
| # | Localisation | Lot | Description | Pour le | Levée le |
|---|---|---|---|---|---|
| 24 | | TCE | Regard EP à sécuriser, bouché. Noue d'écoulement. Canalisatation exutoire à recréer. | | |

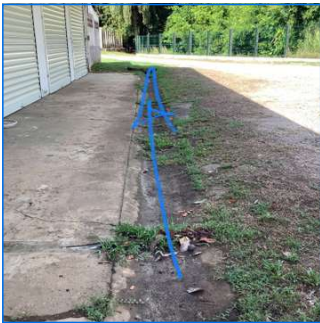
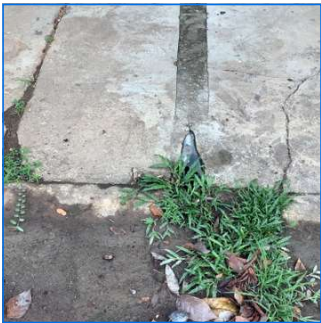
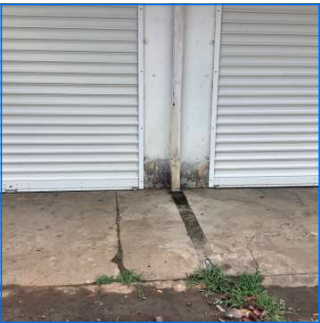
| # | Localisation | Lot | Description | Pour le | Levée le |
|---|---|---|---|---|---|
| 25 | | TCE | Écoulement DEP à reprendre | | |

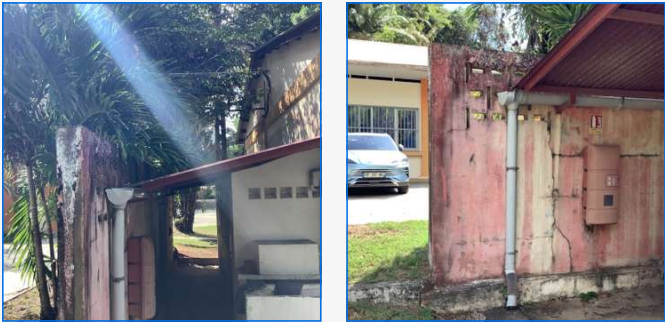
| # | Localisation | Lot | Description | Pour le | Levée le |
|---|---|---|---|---|---|
| 26 | | TCE | DEP existante | | |

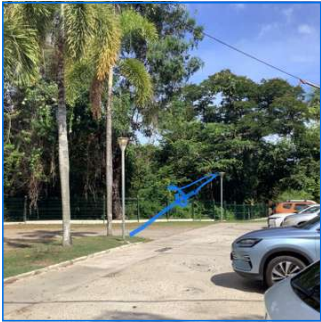
| # | Localisation | Lot | Description | Pour le | Levée le |
|---|---|---|---|---|---|
| 27 | | TCE | Exutoire | | |

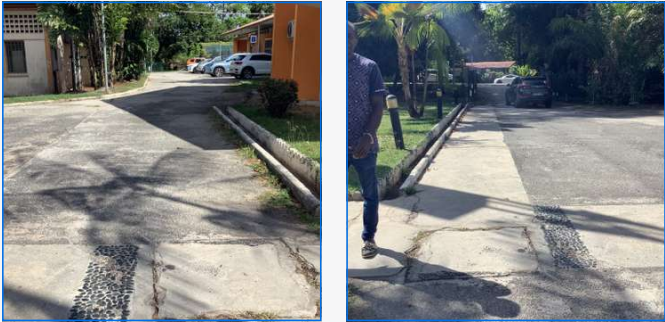
| # | Localisation | Lot | Description | Pour le | Levée le |
|---|---|---|---|---|---|
| 28 | | TCE | Regard existant, mettre en place une grille à valoir | | |

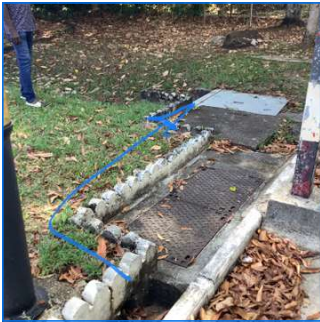
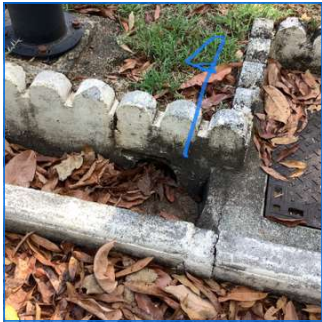
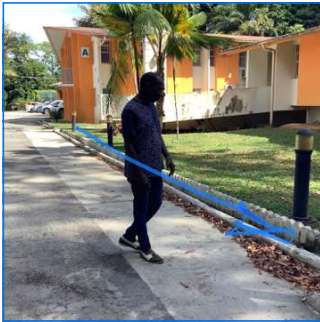
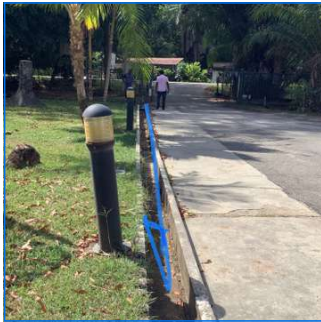
| # | Localisation | Lot | Description | Pour le | Levée le |
|---|---|---|---|---|---|
| 29 | | TCE | Caniveau bouché | | |

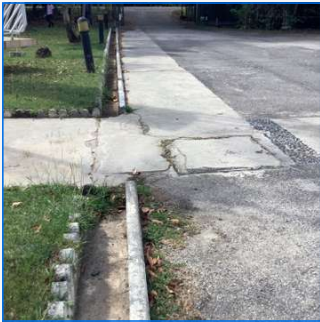
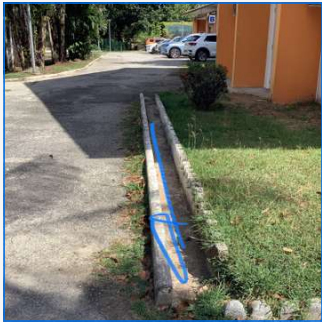
| # | Localisation | Lot | Description | Pour le | Levée le |
|---|---|---|---|---|---|
| 30 | | TCE | Caniveau non raccordé | | |

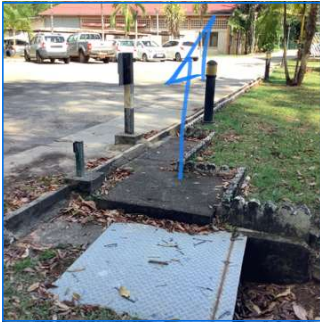
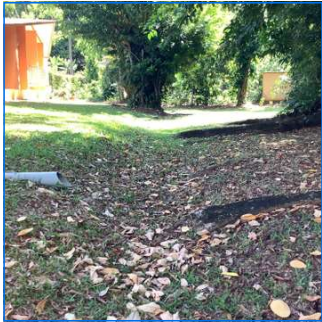
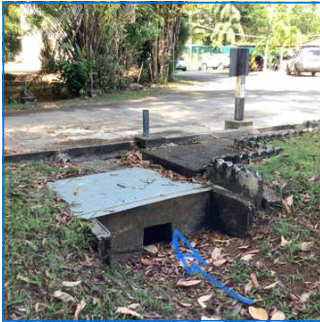
| # | Localisation | Lot | Description | Pour le | Levée le |
|---|---|---|---|---|---|
| 31 | | TCE | Regard existant bouché. | | |

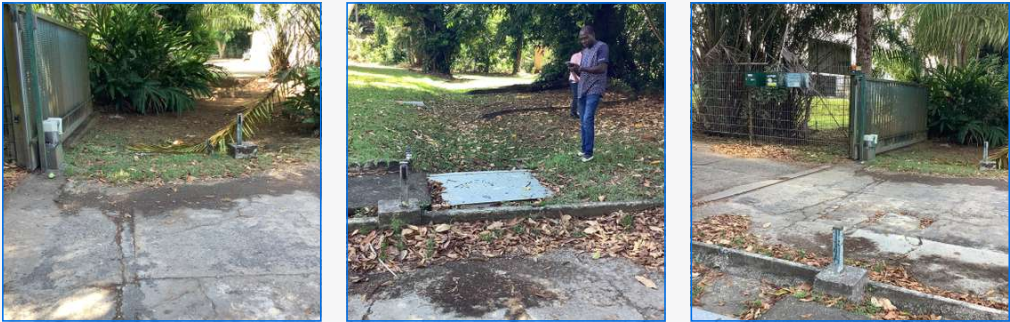
| # | Localisation | Lot | Description | Pour le | Levée le |
|---|---|---|---|---|---|
| 32 | | TCE | Point bas voire, stagnation, évacuation à prévoir | | |

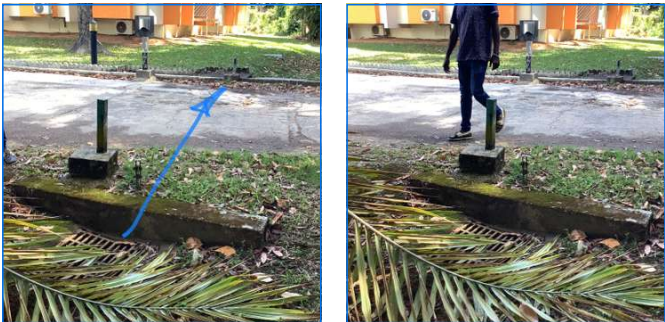
| # | Localisation | Lot | Description | Pour le | Levée le |
|---|---|---|---|---|---|
| 33 | | TCE | Regard EP rempli de feuilles. | | |

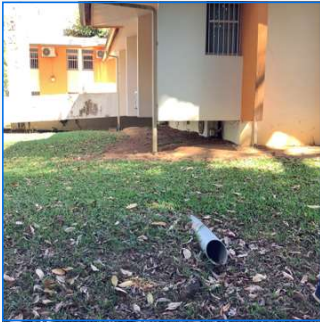
| # | Localisation | Lot | Description | Pour le | Levée le |
|---|---|---|---|---|---|
| 34 | | TCE | Pas de tête de buse ou empiètement. | | |

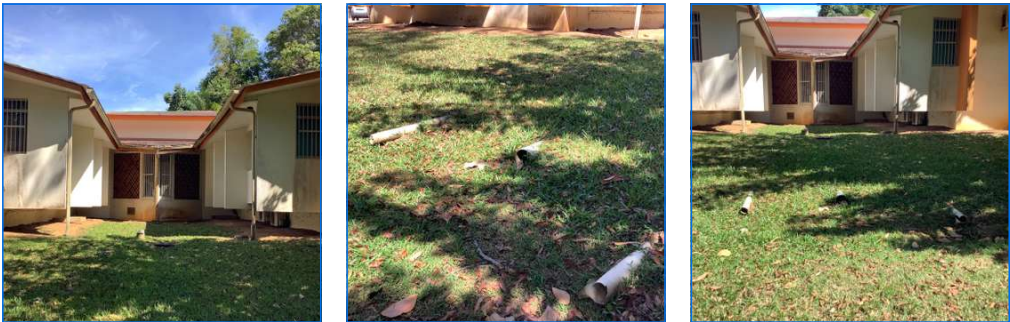
| # | Localisation | Lot | Description | Pour le | Levée le |
|---|---|---|---|---|---|
| 35 | | TCE | 3 sorties de DEP, absence de tête de buse ou d empièrrement | | |

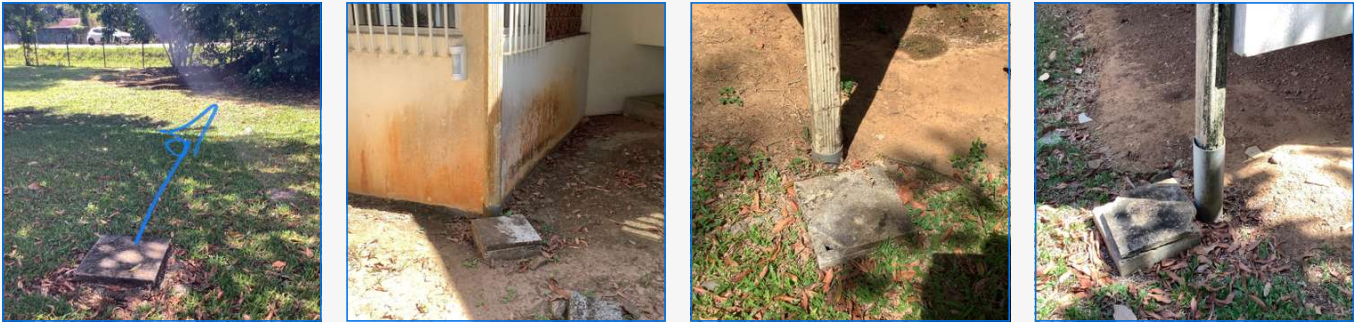
| # | Localisation | Lot | Description | Pour le | Levée le |
|---|---|---|---|---|---|
| 36 | | TCE | DEP existante avec regards de visite | | |

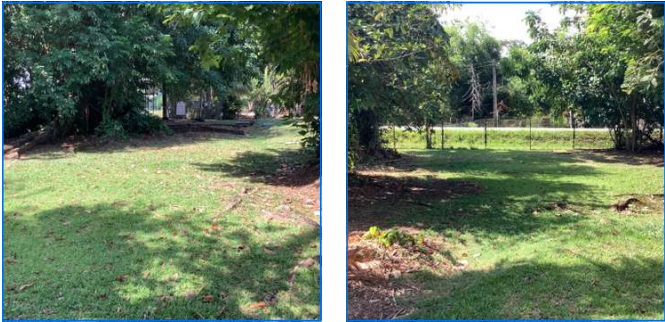
| # | Localisation | Lot | Description | Pour le | Levée le |
|---|---|---|---|---|---|
| 37 | | TCE | Point bas stagnation en période de pluie | | |

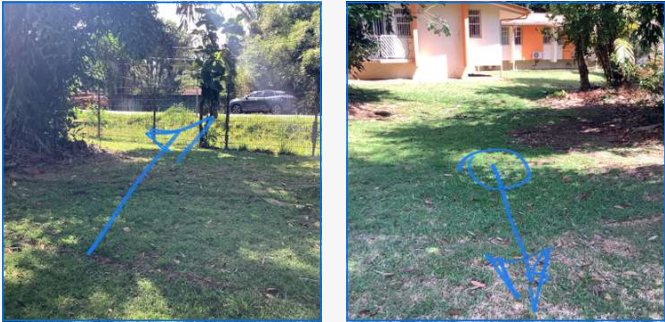
| # | Localisation | Lot | Description | Pour le | Levée le |
|---|---|---|---|---|---|
| 38 | | TCE | Possibilité de créer un exutoire vers fossé EP | | |

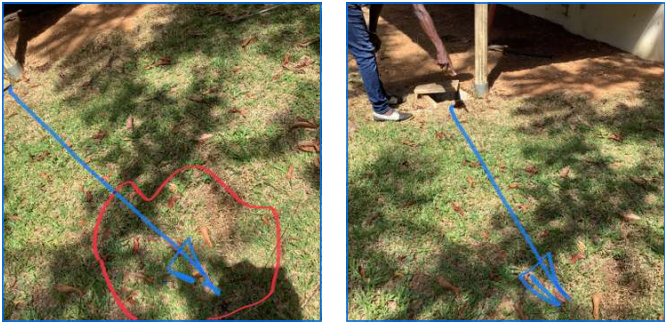
| # | Localisation | Lot | Description | Pour le | Levée le |
|---|---|---|---|---|---|
| 41 | | TCE | Évacuation DEP non visible | | |

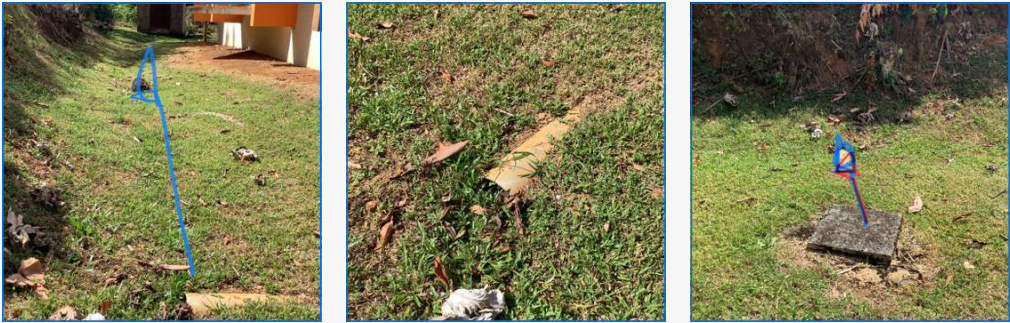
| # | Localisation | Lot | Description | Pour le | Levée le |
|---|---|---|---|---|---|
| 42 | | TCE | Canalisation obturée au 75% curage fossé à prévoir. Absence de tête de buse ou d enrochement | | |

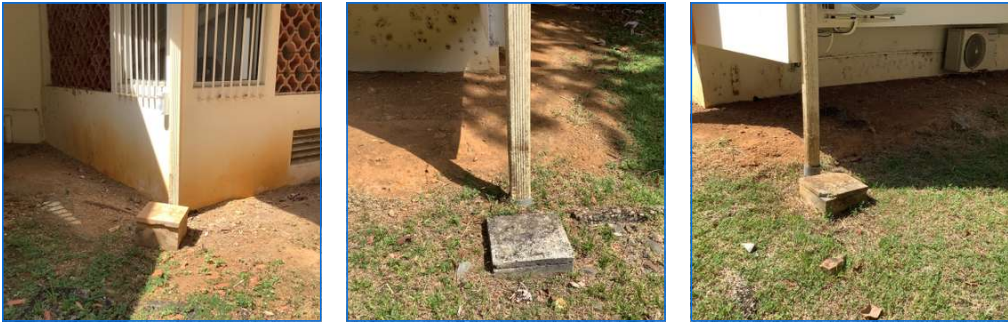
| # | Localisation | Lot | Description | Pour le | Levée le |
|---|---|---|---|---|---|
| 43 | | TCE | DEP existante avec regard | | |

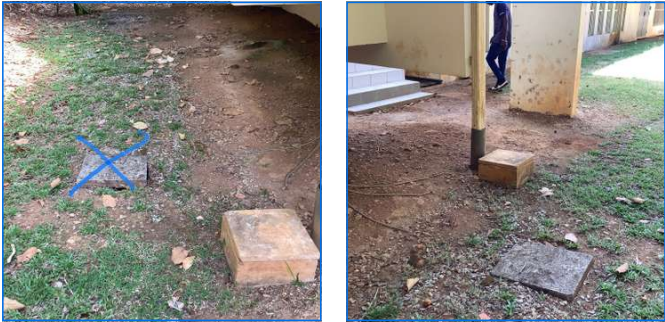
| # | Localisation | Lot | Description | Pour le | Levée le |
|---|---|---|---|---|---|
| 45 | | TCE | Je regard DEP et un regard abandonné | | |

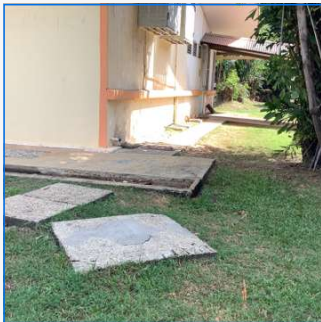
| 56 | TCE | Regard à inspecter, prévoir l'ouverture. |

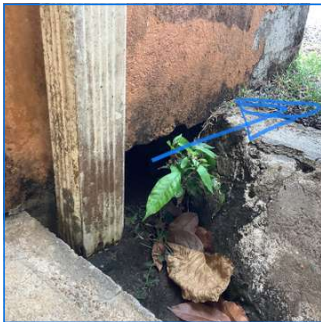
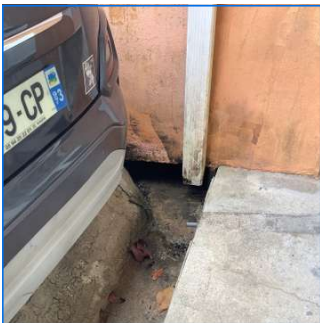
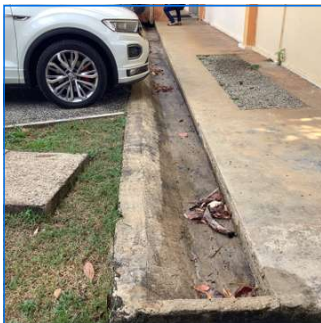
| 57 | TCE | Caniveau, dalle à soulever. 2 canalisation DN 100 ou 160 non identifiées |

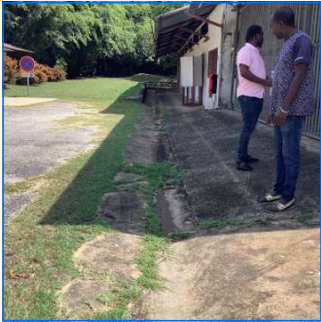
| # | Localisation | Lot | Description | Pour le | Levée le |
|---|---|---|---|---|---|
| 59 | | TCE | Noue d'écoulement | | |

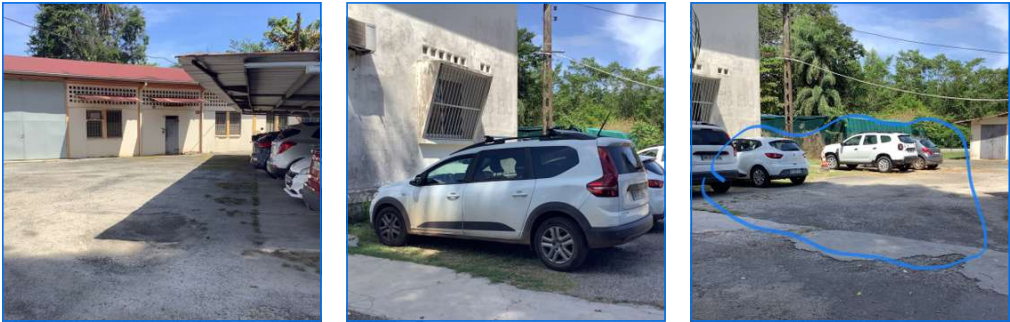
| # | Localisation | Lot | Description | Pour le | Levée le |
|---|---|---|---|---|---|
| 67 | | TCE | Zone de stagnation | | |

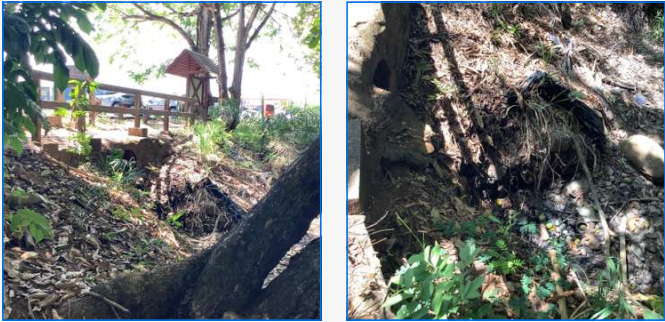
| # | Localisation | Lot | Description | Pour le | Levée le |
|---|---|---|---|---|---|
| 70 | | TCE | Exutoire du fossé existant le long de la route | | |

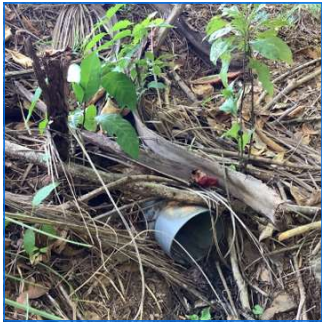
| # | Localisation | Lot | Description | Pour le | Levée le |
|---|---|---|---|---|---|
| 71 | | TCE | Exutoire existant | | |

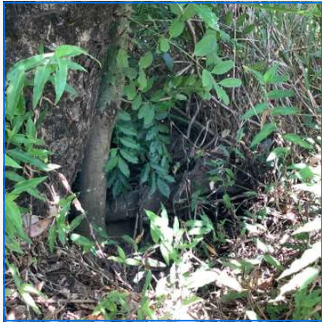
| # | Localisation | Lot | Description | Pour le | Levée le |
|---|---|---|---|---|---|
| 72 | | TCE | Exutoire EP garage | | |
