# PROGRAMME

## DIAGNOSTIC VRD DE L'INSTITUT DE RECHERCHE POUR LE DEVELOPPEMENT - CAYENNE

*Lundi 15 décembre 2025 – Indice 0*  
*Rédigé par Korentin FOUCAUT*

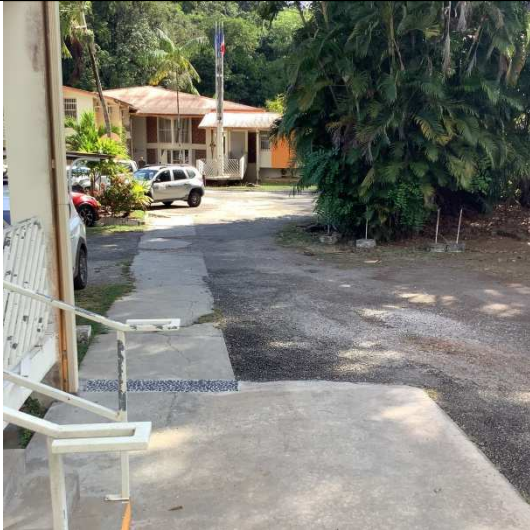
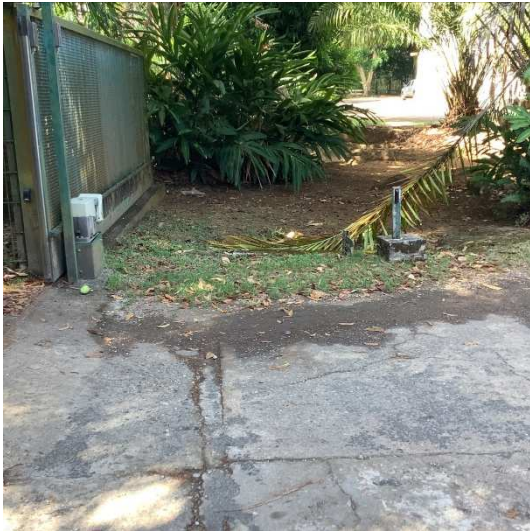
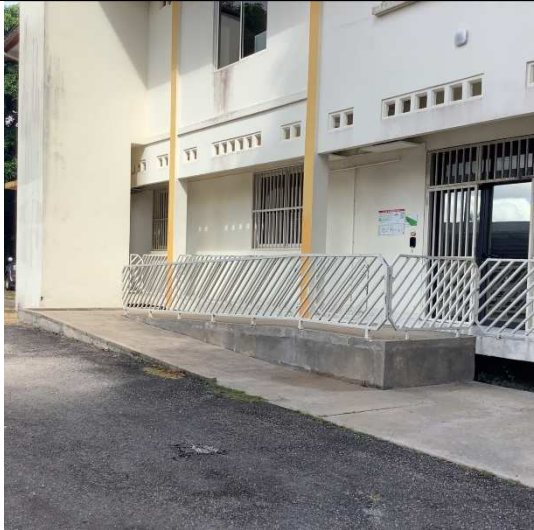
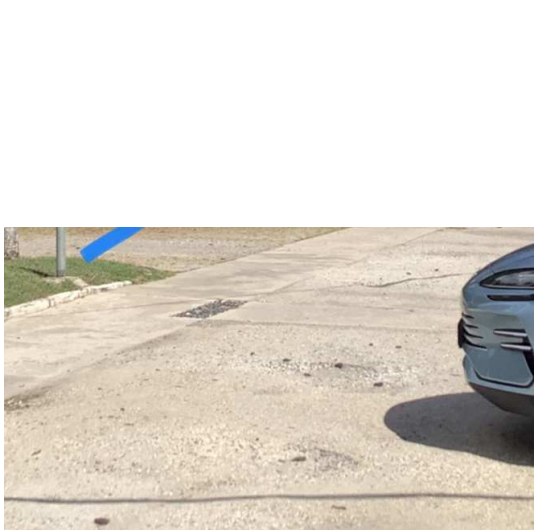
| Désordre constaté | Photo | Localisation |
|---|---|---|
| <p>Crevasse, nids de poules, arrachement de revêtement de chaussée.</p> <p><i>Ces désordres semblent plus conséquents sur le rapport GINGER LBPTG de 2024, ce qui nous laisser penser que des réparations ponctuelles ont déjà été réalisées.</i></p> | | <p>Voirie en enrobé depuis le portail et devant les bâtiments A B et C, particulièrement à la jonction des cheminement piétons en béton (affouillements)</p> |

| Type de désordre constaté | Source du désordre | Préconisation de reprise |
|---|---|---|
| <p>Crevasse, nids de poules, arrachement de revêtement de chaussée.</p> <p><b>Ces désordres semblent plus conséquents sur le rapport GINGER LBPTG de 2024, ce qui nous laisser penser que des réparations ponctuelles ont déjà été réalisées.</b></p> | <p>A la lecture sur rapport GINGER LBPTG de 2024, les sous couches de voirie sont insuffisantes et de mauvaises qualités, ce qui à créé des tassement de la voirie.</p> <p>Les pentes d'écoulement faibles voir inexistantes accentue l'érosion du revêtement.</p> <p>Les jonction entre la voirie enrobé et les cheminements piétons non assurées par des bordures de type A2 ou T2, représentent également une sources de tassements d'affouillements entre les 2 structures.</p> | <p>Reprise complète de la structure de voirie, comprenant une purge du matériau en place sur une épaisseur allant de 60 à 75cm, puis un remblai en matériaux insensible à l'eau et une couche de fondation en GNT de 15cm. Réalisation d'un revêtement neuf en enrobé de 5cm.</p> <p>Les travaux de purge étant conséquents et onéreux, il serait nécessaire de prévoir une mission G3 à charge de l'entreprise et une mission G4 à charge du MOA afin d'optimiser ces volumes en phase chantier, comme préconisé dans le chapitre 7 du rapport.</p> |

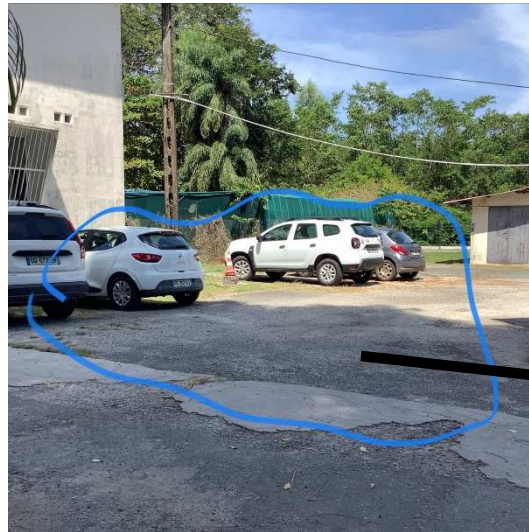
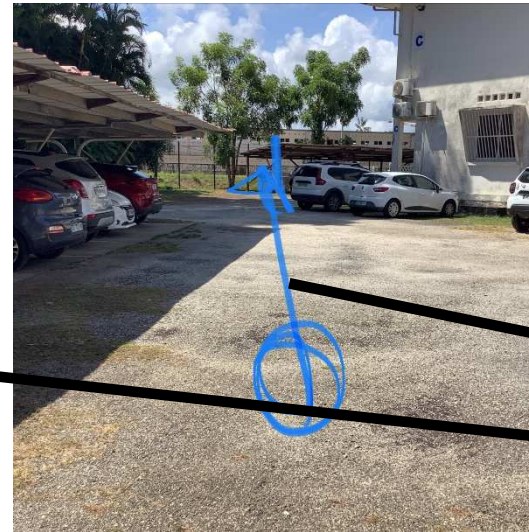
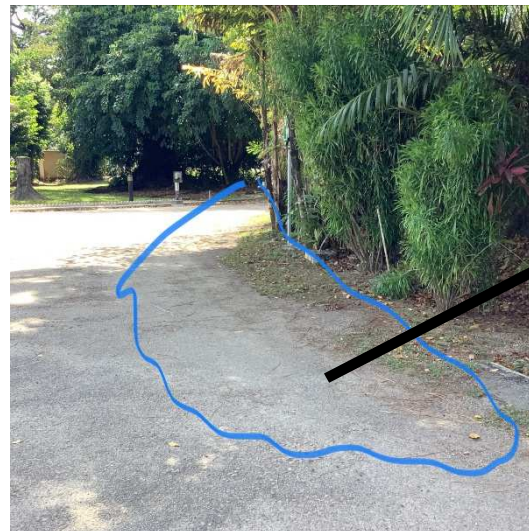
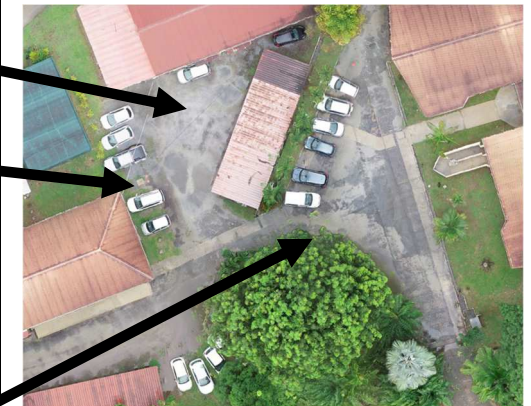
Entrée du site de l'IRD, sur la gauche du portail.  
Parking entre le garage et le bâtiment C.

Zone de stagnation d'eau dans les points bas de voirie, sans exutoire EP

Les pentes de voirie trop faibles ainsi que des tassements des sous couches de chaussées provoquent des stagnations d'eau. Cela augmente la détérioration des revêtements de voirie.

- Accentuation des pentes de ruissèlement des eaux de surface pour permettre une meilleure évacuation des eaux pluviales.
- Création de regards et de réseaux dans les points bas ou les zones de stagnation d'eau.

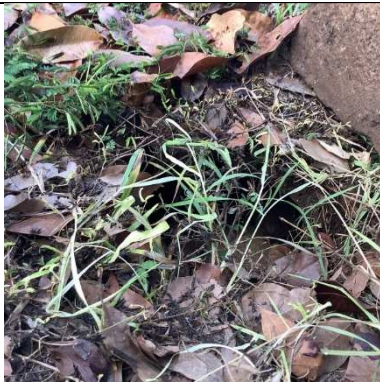
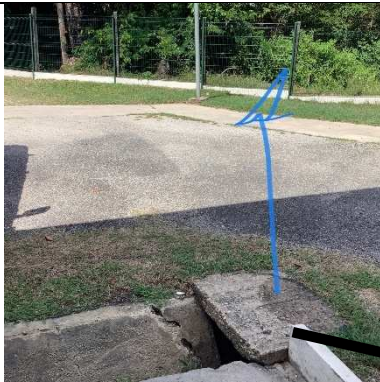
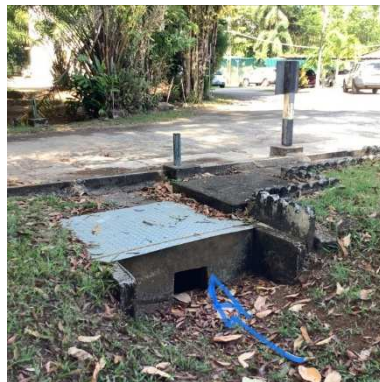
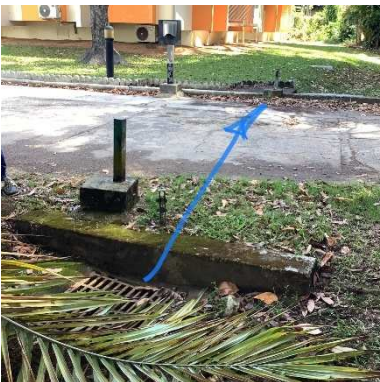
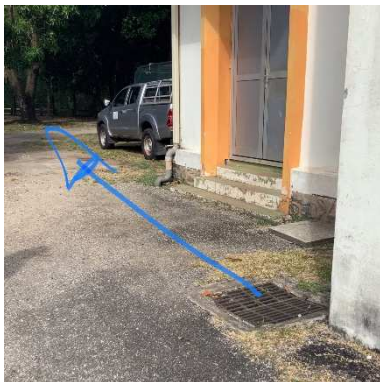
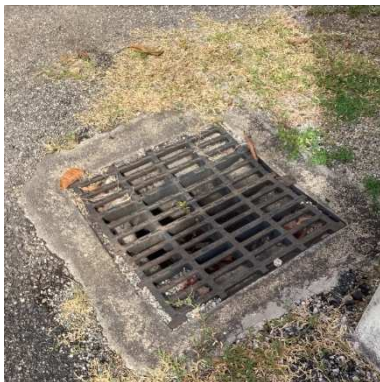
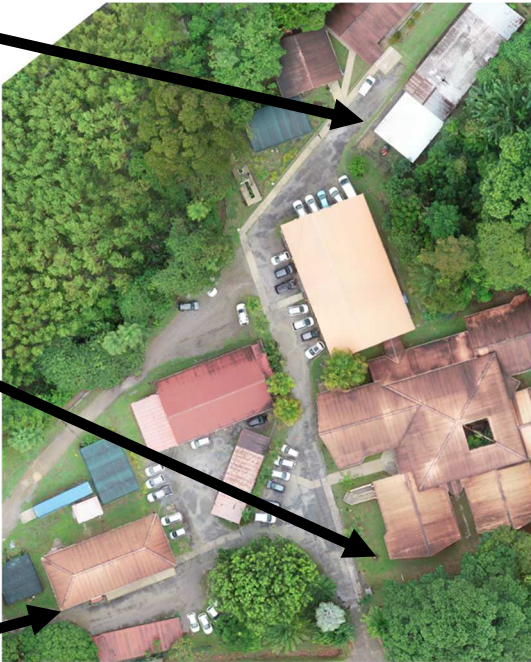
Entrée du site sur la droite, le regard EP l'exutoire du fossé.  
Regard à l'angle du bâtiment Dock  
Regard à proximité du parking couvert du bâtiment C

Les regards d'eau pluviales sur les collecteurs principaux sont bouchés par des débris et de la végétation

| Type de désordre constaté | Source du désordre | Préconisation de reprise |
|---|---|---|
| <p>Les regards d'eau pluviales sur les collecteurs principaux sont bouchés par des débris et de la végétation.</p> <p>Lors de notre visite accompagnée du Mr Claude DOUDOU, il nous a signalé de gros disfonctionnement du réseau d'eau pluviales en particulier sur les tronçons allant de l'entrée du site après le portail, jusqu'à l'exutoire à l'extrémité du bâtiment B, ainsi que sur l'eau réseau d'eaux pluviales autour du bâtiment C. Il nous a fait part du fait que ces canalisations seraient certainement bouchées.</p> <p>A la lecture du rapport d'inspection caméra de SOGEA le 13 octobre 2023, nous confirmons de fortes dégradations des réseaux enterrés sur ces mêmes portions. Le rapport reporte la présence de racines, de canalisations écrasées ou obturées par de la terre ou des végétaux. De plus le rapport met en valeur la dégradation du réseau de récupération des gouttières du bât C, que nous n'avons pu voir lors de notre visite.</p> | <p>L'obturation des regards et canalisation proviens certainement de 3 facteurs :</p> <ul style="list-style-type: none"> <li>- Le manque de nettoyage par hydrocurage des réseaux chargés en végétation.</li> <li>- L'écrasement des canalisation par manque de d'épaisseur de recouvrement suffisante, ou de protection mécanique.</li> <li>- De mauvais travaux de raccordement incluant des coudes, des raccords non conformes sur les ouvrages existants.</li> </ul> <p><b>NOTA 1 : Les inspections n'ont pas pu être réalisées jusqu'aux exutoire à cause de ces obturations.</b></p> <p><b>NOTA 2 : Aucune inspection n'a été réalisée sur le réseau évacuant les eaux pluviales de surface devant les bâtiments DOCK, et Garage or les réseaux enterrés semblent également obturés et leurs évacuations difficiles.</b></p> | <p>Reprise complète du collecteur EP depuis le regard à l'entrée du site jusqu'à l'exutoire à l'extrémité du bâtiment C, y compris la création de regards conformes et des raccordements des bâtiments A et B.</p> <p>Reprise complète du réseau et des regards de récupération des gouttières du bâtiment C, ainsi que de la canalisation vers l'exutoire.</p> <p>Reprise du regard et de la canalisation partant de l'angle du DOCK vers l'exutoire derrière le bâtiment SECHOIR</p> |

- Reprises du collecteur principal d'eaux pluviales sur l'axe cheminant devant les bâtiments A et B jusqu'à l'exutoire, y compris la création de regards et de raccordement des réseaux existants encore sains des bâtiments A et B.

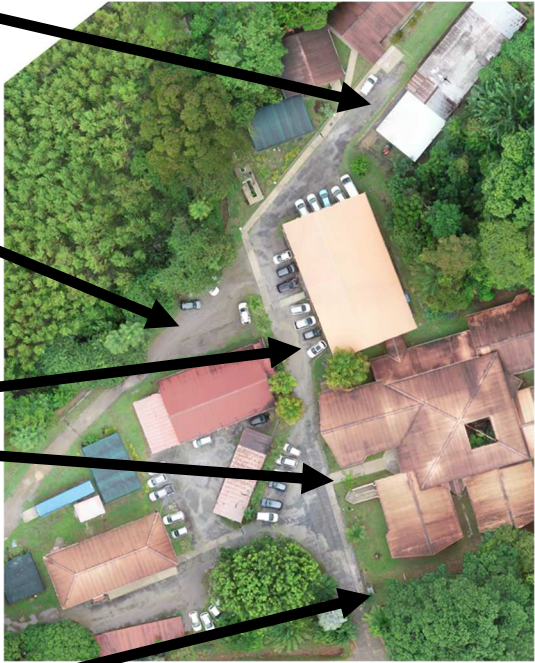
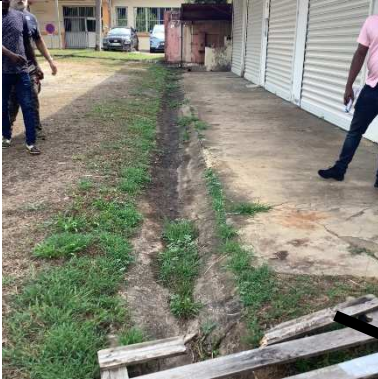
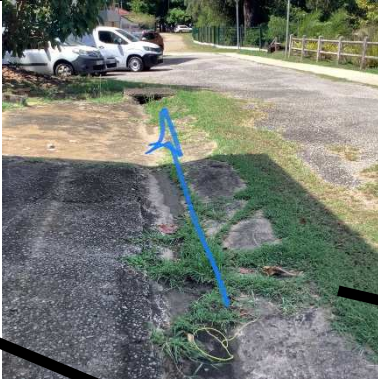
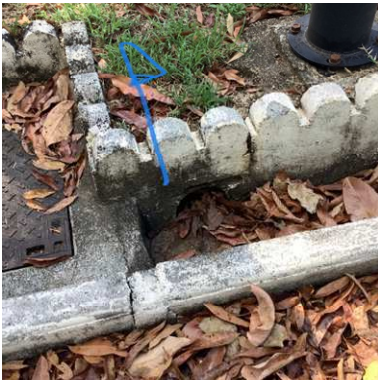
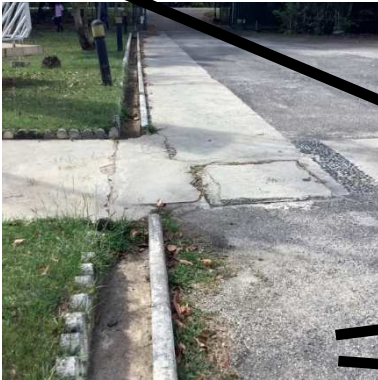
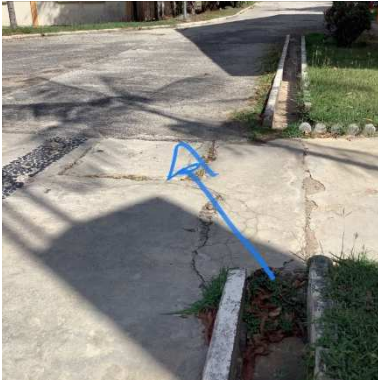
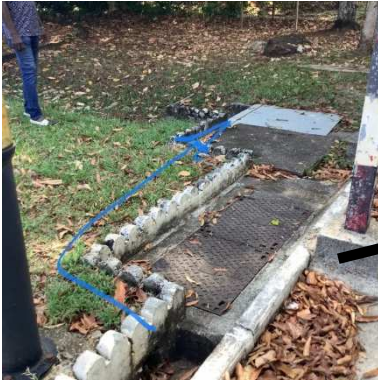
| <p>Caniveau de récupération des eau pluviales bouchés par des débris et de la végétation ou non raccordés au réseaux EP</p> | <div><p>Caniveau devant les bâtiments A et B.<br/>Caniveaux devant les bâtiments Dock et Garage</p></div> | |

| Type de désordre constaté | Source du désordre | Préconisation de reprise |
|---|---|---|
| <p>Caniveau de récupération des eau pluviales bouchés par des débris et de la végétation ou non raccordés au réseaux EP</p> | <p>Les canalisations d'évacuation de ces caniveau semble bien trop petites et se bouchent facilement par la végétation.</p> | <p>Création de caniveaux de surface de type bordure CC plus facile à entretenir, pour assurer un ruissèlement vers des regards à grille de diamètre plus importants.</p> |

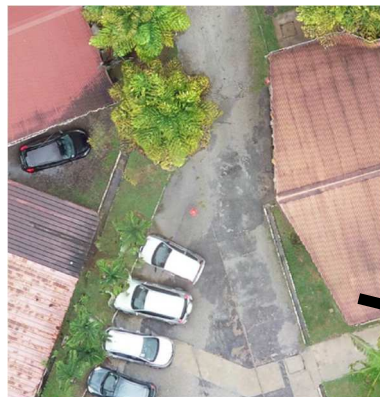
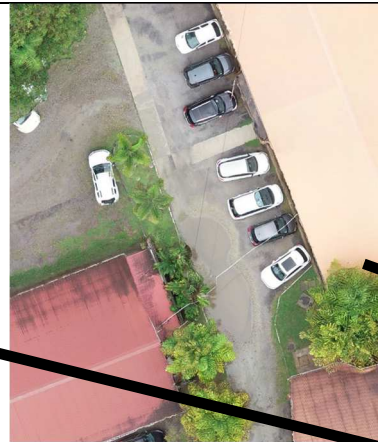
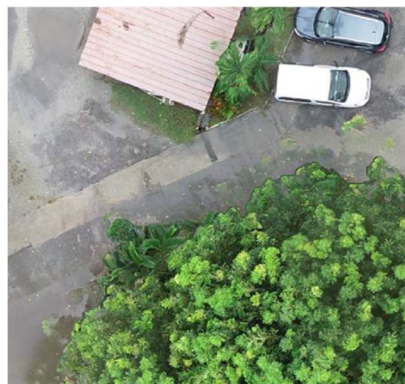
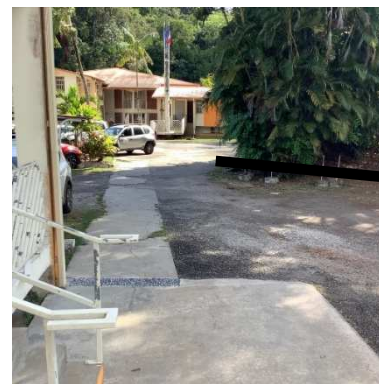
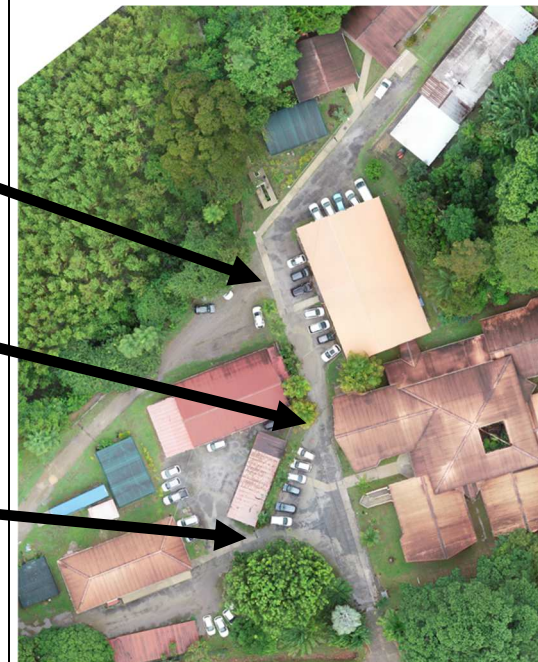
Voirie devant les bâtiments A et B.  
Voirie entre le bâtiment A et le bâtiment C.

Largeurs de voirie trop faible pour permettre un passage de véhicules à double sens en particulier lorsque des véhicules sont stationnés devant les bâtiments.

| Type de désordre constaté | Source du désordre | Préconisation de reprise |
|---|---|---|
| <p>Largeurs de voirie trop faible pour permettre un passage de véhicules à double sens en particulier lorsque les véhicules sont stationnés devant les bâtiments.</p> | <p>Les stationnements non maîtrisés et la présence des cheminement piétons réduisent grandement les largeurs de voirie.</p> | <p>Proposer une nouvelle répartition des stationnements et du tracé de la voirie pour maintenir une largeur de voirie à minima de 5m de largeur pour le croisement de véhicules et fluidifier la circulation interne.</p> |

- Redistribution des places de stationnement, création de nouvelles places et un nouveau tracé de voirie de largeur 5m.
- Réalisation d'un marquage au sol pour le respect des zones de stationnements et des sens de circulation.
