## RAPPORT D'INSPECTION VISUELLE Diagnostic IRD EP

| <b>Ville :</b> | CAYENNE |
| <b>Client :</b> | SOGEA |

| <b>Objectif des inspections :</b> | problème opérationnel suspecté |

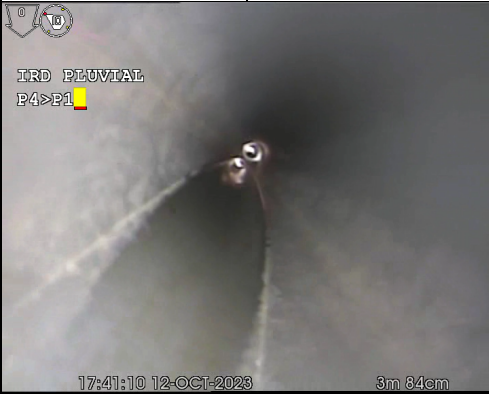
| P4 | Dist.<br>[m] | Code | Observation | Photo n° |
|---|---|---|---|---|
| | 3.84 | BDDA | Début, Niveau d'eau claire | 3A |

| <b>3.84m</b> | BDDA Début, Niveau d'eau claire | Photo : 3A | |

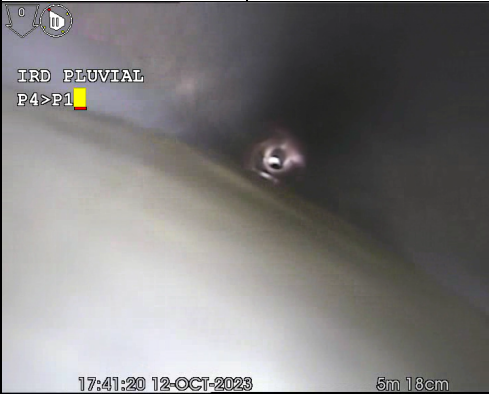
| P4 | Dist.<br>[m] | Code | Observation | Photo n° |
|---|---|---|---|---|
| | 5.18 | BDDA | Maximum, Niveau d'eau claire Sur 3.52 m (niveau exprimé en pourcentage du diamètre 23%) | 4A |

| <b>5.18m</b> | BDDA Maximum, Niveau d'eau claire Sur 3.52 m (niveau exprimé en pourcentage du diamètre 23%) | Photo : 4A | |

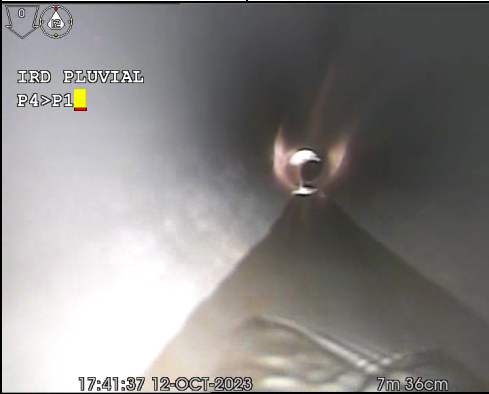
| <b>7.36m</b> | BDDA Fin, Niveau d'eau claire | Photo : 5A | |

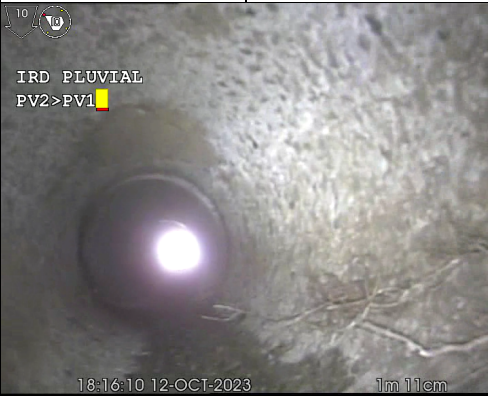
| <b>1.11m</b> | BBAB Radicelles à 5h | Photo :<br>2A | |

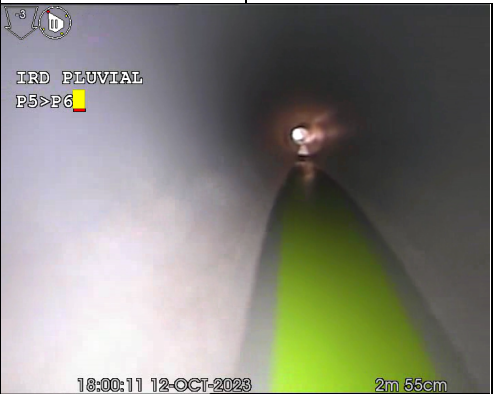
| <b>2.55m</b> | BDDD Début, Niveau d'eau colorée | Photo : 3A | |

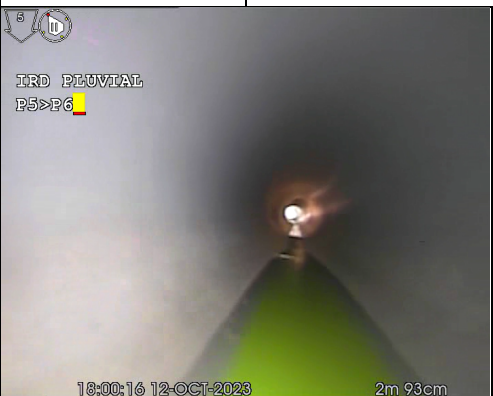
| <b>2.93m</b> | BDDD Maximum, Niveau d'eau colorée Sur 0.95 m (niveau exprimé en pourcentage du diamètre 8%) | Photo : 4A | |

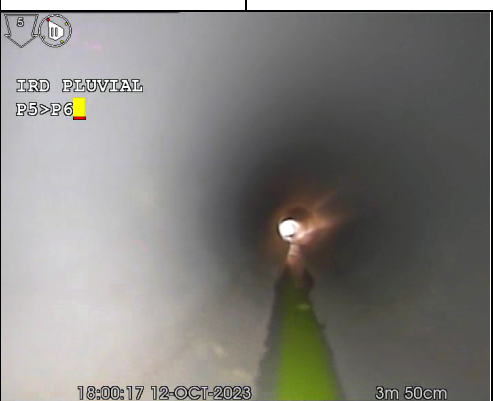
| <b>3.50m</b> | BDDD Fin, Niveau d'eau colorée | Photo : 5A | |

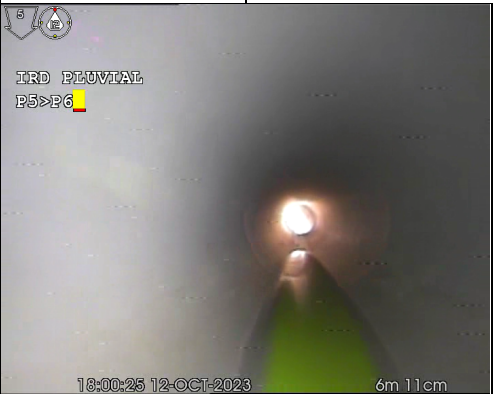
| <b>6.11m</b> | BDDD Début, Niveau d'eau colorée | Photo : 6A | |

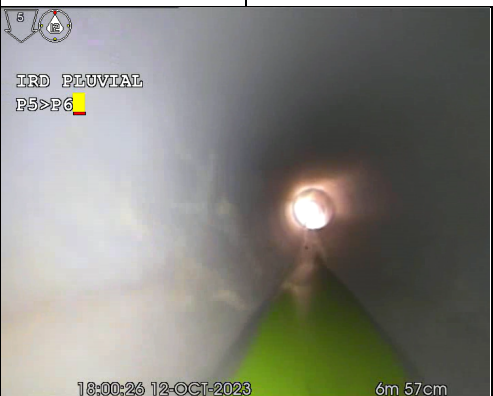
| <b>6.57m</b> | BDDD Maximum, Niveau d'eau colorée (niveau exprimé en pourcentage du diamètre 8%) | Photo : 7A | |

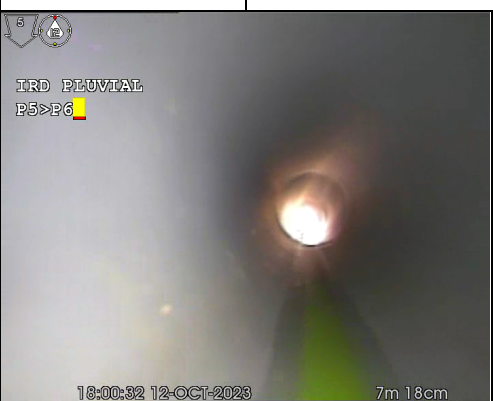
| <b>7.18m</b> | BDDD Fin, Niveau d'eau colorée | Photo : 8A | |

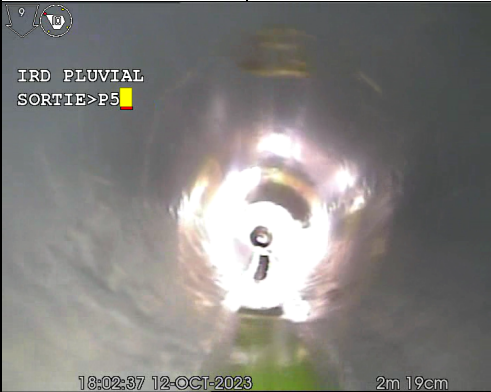
| EXCUT | Dist.<br>[m] | Code | Observation | Photo n° |
|---|---|---|---|---|
| | 2.19 | BAFI | Dégradation de surface paroi manquante à 12h | 3A |

| <b>2.19m</b> | BAFI Dégradation de surface paroi manquante à 12h | Photo :<br>3A | |

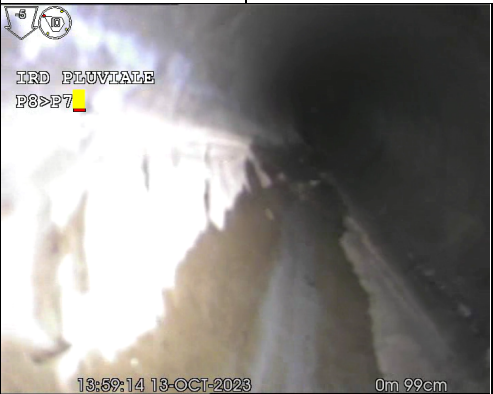
| 0.99m | BDDC Fin, Niveau d'eau trouble | Photo : 4A |

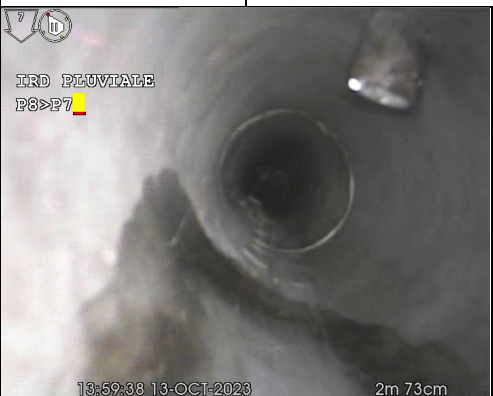
| 2.73m | BCADA Raccordement par piquage direct, carotté ouvert (hauteur/Ø 32mm) à 12h | Photo : 5A |

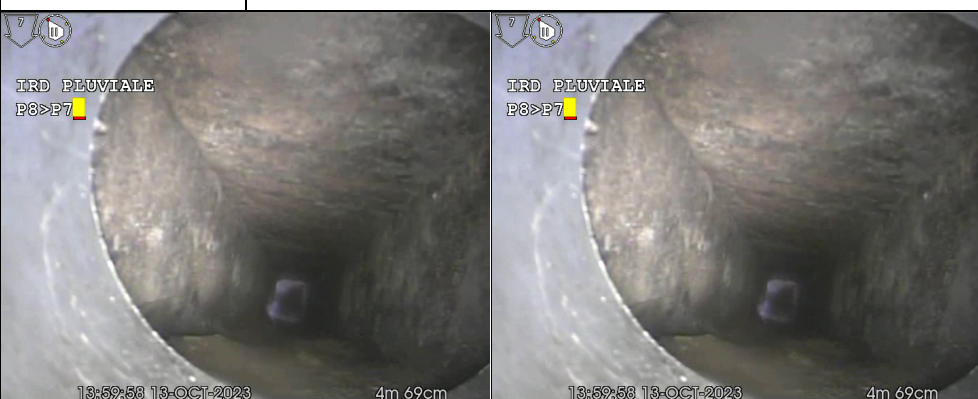
| 4.69m | DDCZ Inspection abandonnée Autre raison | Photo : 6A 7A |
| | AEDAG Modification matériau de la canalisation Béton | <a href="#">Vidéo : 00:00:51</a> |

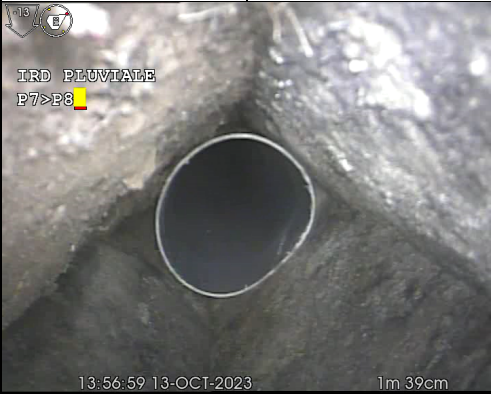
| <b>1.39m</b> | DDCBA Inspection abandonnée en raison d'une obstruction Objectif atteint | | <b>Photo :</b><br>3A |

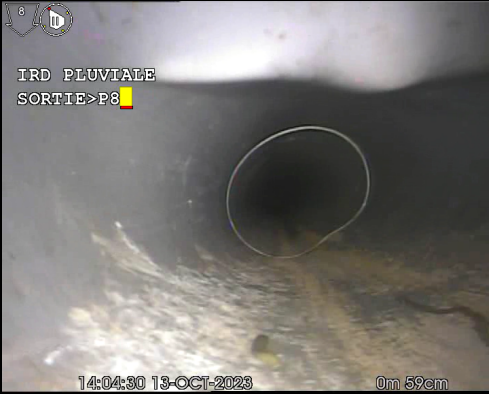
| <b>0.59m</b> | BAAA Déformation verticale (réduction de 50%) de 9h à 3h | Photo : 2A | |

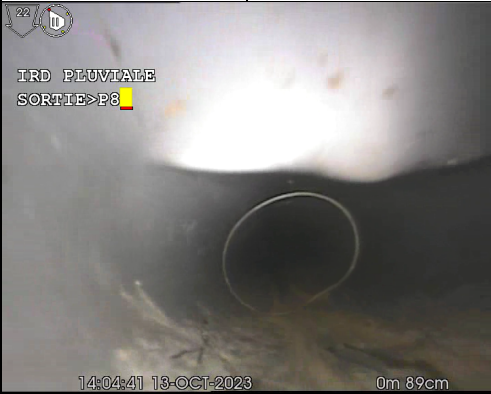
| <b>0.89m</b> | DDCB Inspection abandonnée en raison d'une obstruction | Photo :<br>3A |

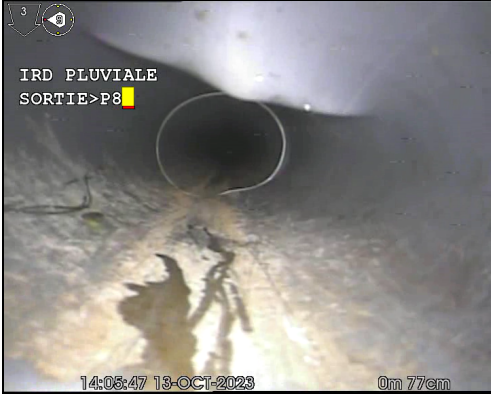
| 0.77m | BAAA Déformation verticale (réduction de 50%) de 9h à 3h | Photo :<br>2A | |

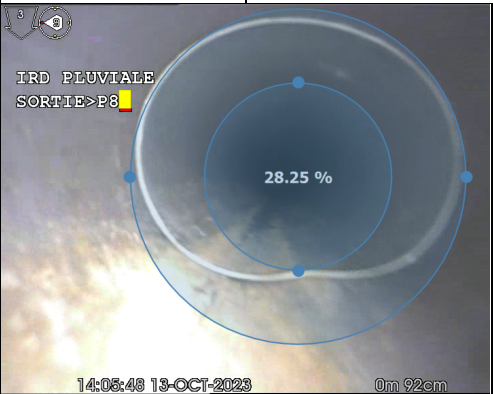
| <b>0.92m</b> | BAAA Déformation verticale (réduction de 28.25%) | Photo :<br>3A |

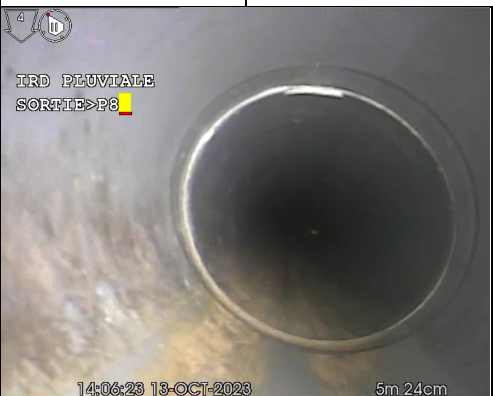
| <b>5.24m</b> | BAJA Déplacement d'assemblage par déboitement longitudinal (déplacement raccord 5mm) | Photo :<br>4A |

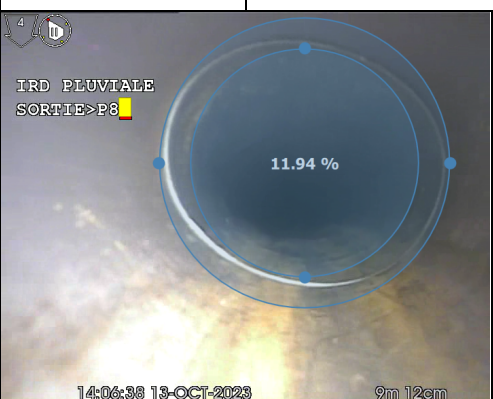
| <b>9.12m</b> | BAAA Déformation verticale (réduction de 11.94%) | Photo :<br>5A |

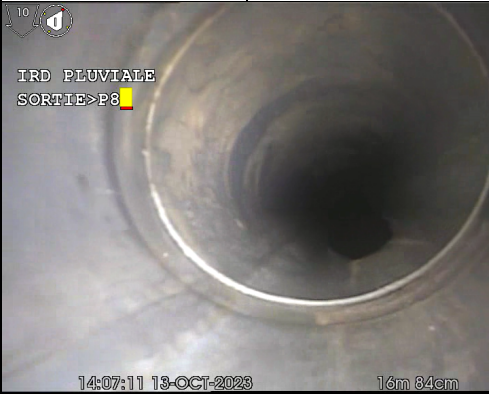
| <b>16.84m</b> | BAJA Déplacement d'assemblage par déboîtement longitudinal (déplacement raccord 5mm) | Photo :<br>6A | |

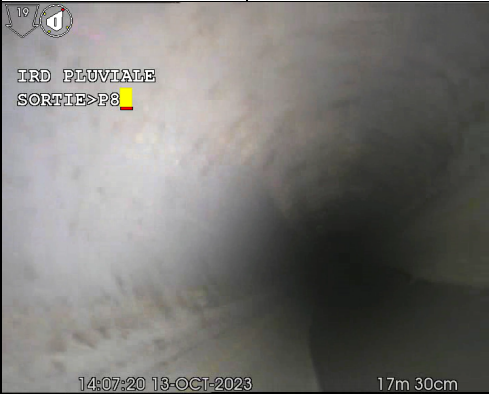
| <b>17.30m</b> | BDDC Début, Niveau d'eau trouble | Photo :<br>7A | |

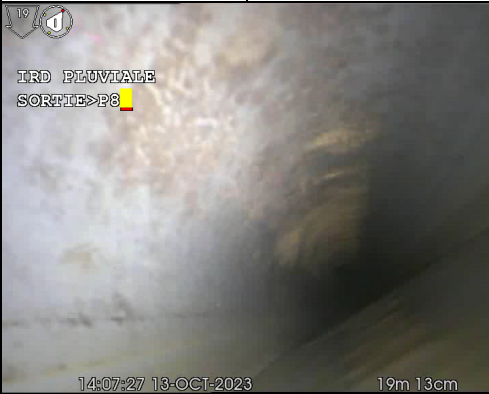
| <b>19.13m</b> | BDDC Maximum, Niveau d'eau trouble Sur 4.42 m (niveau exprimé en pourcentage du diamètre 25%) | Photo :<br>8A | |

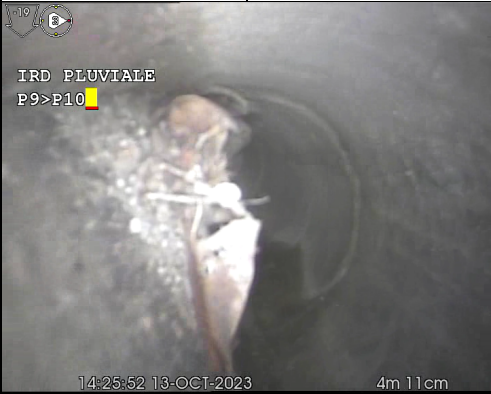
| <b>4.11m</b> | DDCB Inspection abandonnée en raison d'une obstruction | Photo : 3A | |

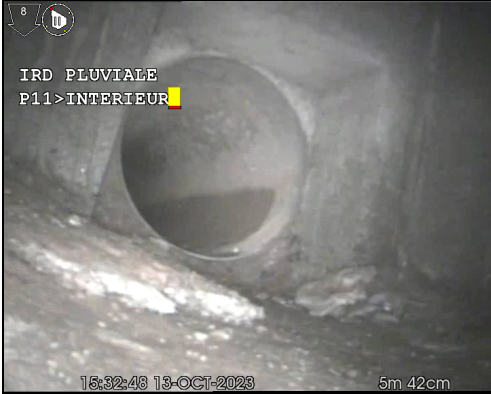
| 5.42m | DDCA Inspection abandonnée Impossible d'ôter le tampon | Photo :<br>2A | |

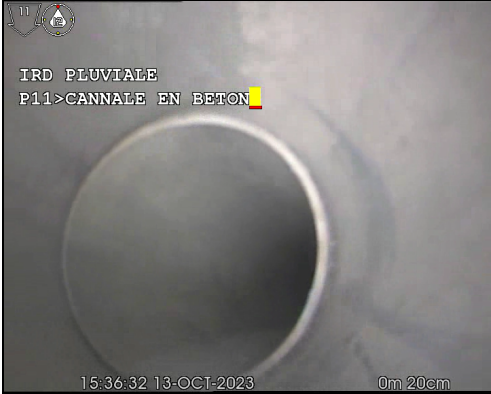
| 0.20m | BAJC Déplacement d'assemblage par déviation angulaire (angle de déplacement 20°) | Photo : 2A | |

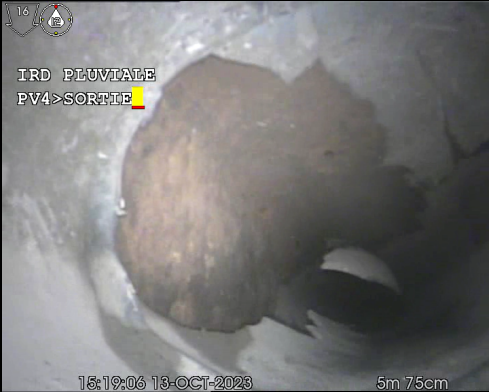
| | Dist.<br>[m] | Code | Observation | Photo n° |
|---|---|---|---|---|
| | 5.75 | DAFI | Dégradation de surface paroi manquante de 12h à 6h | 2A |

| <b>5.75m</b> | DAFI Dégradation de surface paroi manquante de 12h à 6h | Photo :<br>2A | |
