# Rapport de mission de repérage des matériaux et produits contenant de l'amiante avant réalisation de travaux

Bâtiments 320, 321, 322  
Ferme De Bellevue  
Fontevraud-L'abbaye  
49590 FONTEVRAUD L'ABBAYE

**Date du rapport :** 30/09/2021

**Référence du dossier :**  
2109CCEANBCI013214

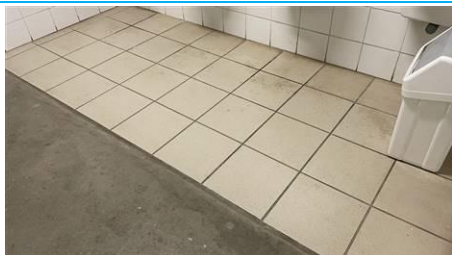
Matériaux : ZPSO-001  
Prélèvement : P001  
Description : Colle de carrelage (30x30) + ragréage  
Localisation : BAT 322 RDC - Pièce 7  
Résultat : Absence d'amiante

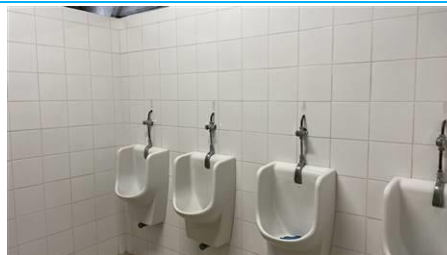
Matériaux : ZPSO-002  
Prélèvement : P002  
Description : Colle de faïence (20x20)  
Localisation : BAT 322 RDC - Pièce 7  
Résultat : Absence d'amiante

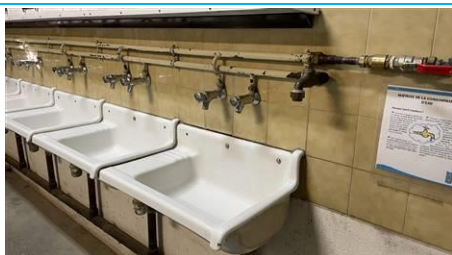
Matériaux : ZPSO-003  
Prélèvement : P003  
Description : Colle de faïence (15x15)  
Localisation : BAT 322 RDC - Pièce 8  
Résultat : Absence d'amiante

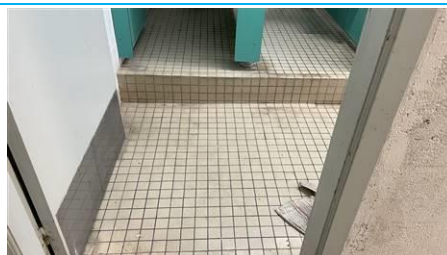
Matériaux : ZPSO-004  
Prélèvement : P004  
Description : Colle de carrelage (5x5) + ragréage  
Localisation : BAT 322 RDC - Pièce 9  
Résultat : Absence d'amiante

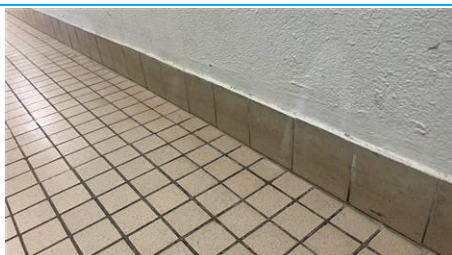
Matériaux : ZPSO-005  
Prélèvement : P005  
Description : Colle de plinthes (10x10)  
Localisation : BAT 322 RDC - Pièce 9  
Résultat : Absence d'amiante

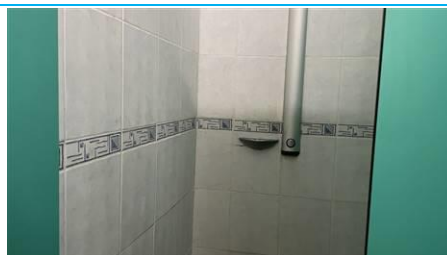
Matériaux : ZPSO-006  
Prélèvement : P006  
Description : Colle de faïence (20x25)  
Localisation : BAT 322 RDC - Pièce 9  
Résultat : Absence d'amiante

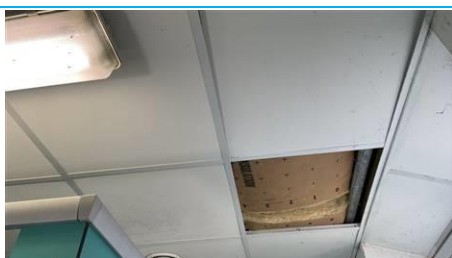
Matériaux : ZPSO-007  
Prélèvement : P007  
Description : Faux Plafonds 60x60 Dur  
Localisation : BAT 322 RDC - Pièce 9  
Résultat : Absence d'amiante

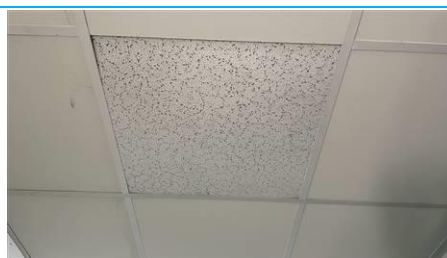
Matériaux : ZPSO-008  
Prélèvement : P008  
Description : Faux Plafonds 60x60  
Localisation : BAT 322 RDC - Pièce 9  
Résultat : Absence d'amiante

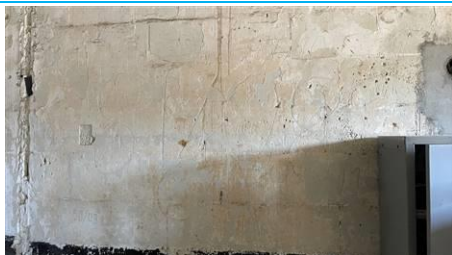
Matériaux : ZPSO-009  
Prélèvement : P009  
Description : Enduit plâtre Murs  
Localisation : BAT 322 RDC - Pièce 6  
Résultat : Absence d'amiante

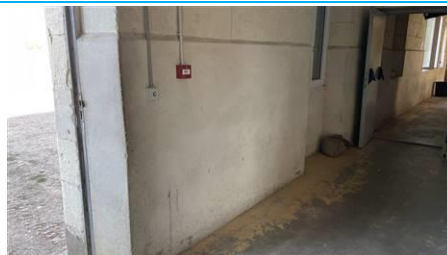
Matériaux : ZPSO-010  
Prélèvement : P010  
Description : Enduit ciment Murs  
Localisation : BAT 322 RDC - Pièce 1  
Résultat : Absence d'amiante

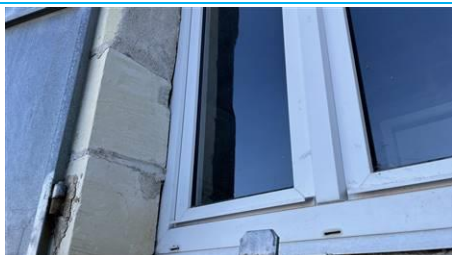
Matériaux : ZPSO-011  
Prélèvement : P011  
Description : Joint d'étanchéité entre menuiserie et structure  
Localisation : Parties extérieures  
Résultat : Absence d'amiante

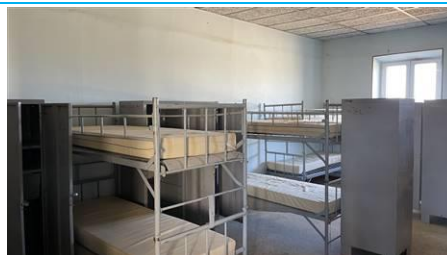
Matériaux : ZPSO-012  
Prélèvement : P012  
Description : Bandes calicot Murs  
Localisation : BAT 322 R+1 - Pièce 14  
Résultat : Absence d'amiante

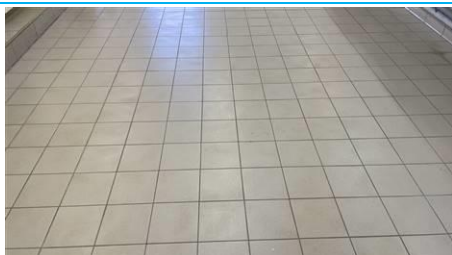
Matériaux : ZPSO-013  
Prélèvement : P013  
Description : Colle de carrelage (20x20) + ragréage  
Localisation : BAT 322 R+1 - Pièce 17  
Résultat : Absence d'amiante

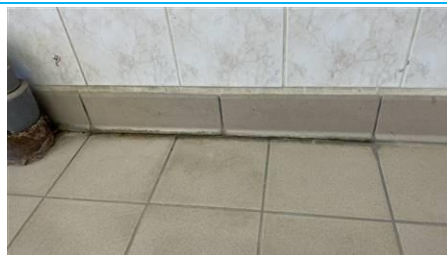
Matériaux : ZPSO-014  
Prélèvement : P014  
Description : Colle de plinthes (10x30)  
Localisation : BAT 322 R+1 - Pièce 17  
Résultat : Absence d'amiante

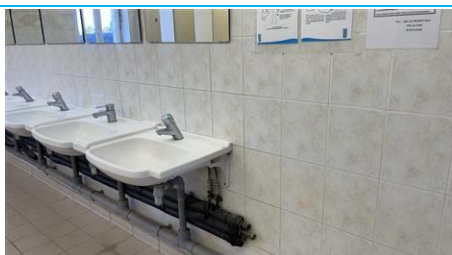
Matériaux : ZPSO-015  
Prélèvement : P015  
Description : Colle de faïence (20x25)  
Localisation : BAT 322 R+1 - Pièce 17  
Résultat : Absence d'amiante

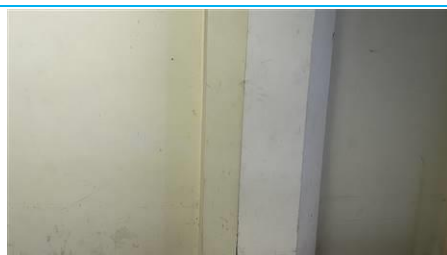
Matériaux : ZPSO-016  
Prélèvement : P016  
Description : Enduit ciment Murs  
Localisation : BAT 321 - Pièce 5  
Résultat : Absence d'amiante

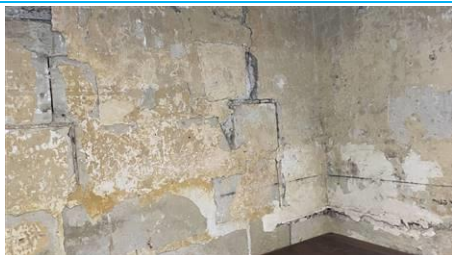
Matériaux : ZPSO-017  
Prélèvement : P017  
Description : Enduit plâtre Murs  
Localisation : BAT 321 - Pièce 6  
Résultat : Absence d'amiante

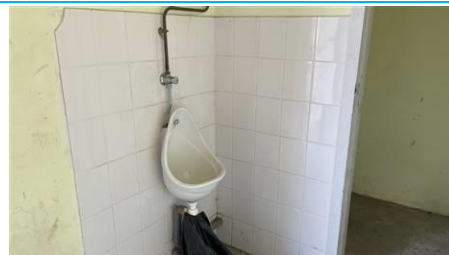
Matériaux : ZPSO-018  
Prélèvement : P018  
Description : Colle de faïence (15x20)  
Localisation : BAT 321 - Pièce 8  
Résultat : Absence d'amiante

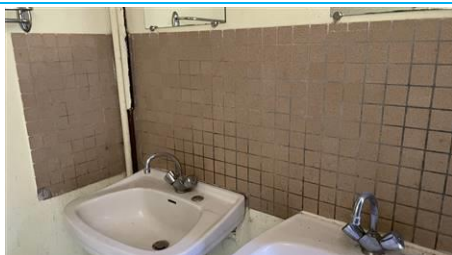
Matériaux : ZPSO-019  
Prélèvement : P019  
Description : Colle de faïence (5x5)  
Localisation : BAT 321 - Pièce 8  
Résultat : Absence d'amiante

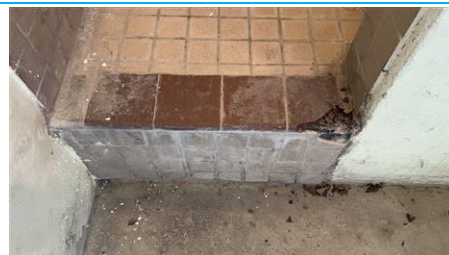
Matériaux : ZPSO-020  
Prélèvement : P020  
Description : Colle de carrelage (10x10) + ragréage  
Localisation : BAT 321 - Pièce 8  
Résultat : Absence d'amiante

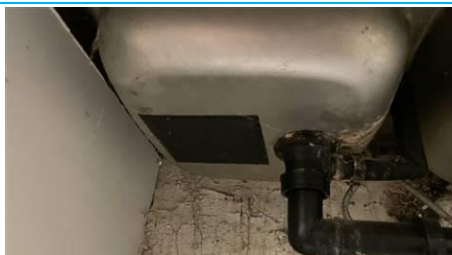
| N° Matériau | Localisation | Composant | | N° Prélèvement | Conclusion (justification) | Type de sondage | Quantité* |
|---|---|---|---|---|---|---|---|
| ZPSO-021 | BAT 321 - Pièce 11 | Plaques souples bitumineuses antivibratiles | Plaques bitumineuses Evier | P021 | Présence d'amiante (Après analyse en laboratoire) | | |

Matériaux : ZPSO-021  
Prélèvement : P021  
Description : Plaques bitumineuses Evier  
Localisation : BAT 321 - Pièce 11  
Résultat : Présence d'amiante

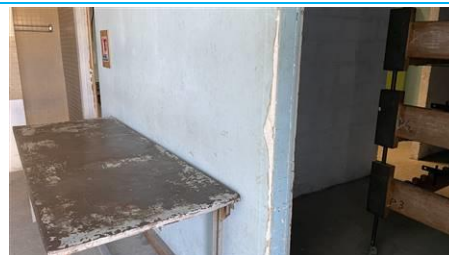
Matériaux : ZPSO-022  
Prélèvement : P022  
Description : Bandes calicot Murs  
Localisation : BAT 321 - Pièce 12  
Résultat : Absence d'amiante

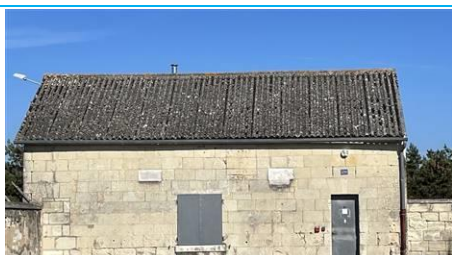
| N° Matériau | Localisation | Composant | | Conclusion (justification) |
|---|---|---|---|---|
| ZPSO-023 | BAT 320 - Extérieur | 1 - Couvertures, Toitures, Terrasses et étanchéités - Plaques ondulées et planes | Plaques en fibres-ciment | Susceptible de contenir de l'amiante (Materiaux inaccessibles) |

Matériaux : ZPSO-023  
Prélèvement :  
Description : Plaques en fibres-ciment  
Localisation : BAT 320 - Extérieur  
Résultat : Susceptible de contenir de l'amiante  
Quantité :

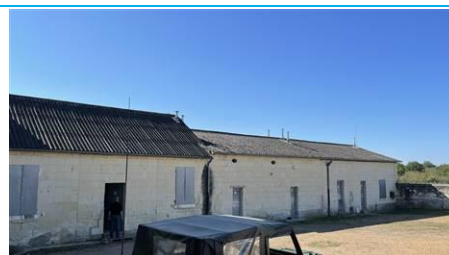
| N° Matériau | Localisation | Composant | | Conclusion (justification) |
|---|---|---|---|---|
| ZPSO-024 | BAT 321 - Extérieur | 1 - Couvertures, Toitures, Terrasses et étanchéités - Plaques ondulées et planes | Plaques en fibres-ciment | Susceptible de contenir de l'amiante (Materiaux inaccessibles) |

Matériaux : ZPSO-024  
Prélèvement :  
Description : Plaques en fibres-ciment  
Localisation : BAT 321 - Extérieur  
Résultat : Susceptible de contenir de l'amiante  
Quantité :
