## **Diagnostic structure**

### **Ferme de Bellevue**

**Quartier de Gaulle, 49590 Fontevraud-l'Abbaye**

**29 octobre 2021**

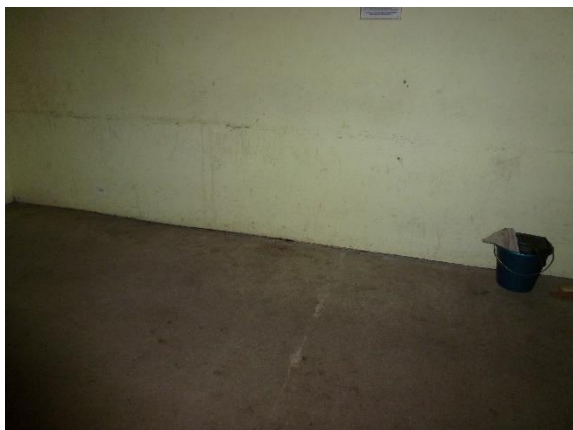
*Figure 3 : Affaissement de la dalle*

Le sondage et les relevés radar ont mis en avant un vide important en-dessous du dallage. De plus les armatures du dallage sont également corrodées avec perte. Ce type de ferrailage ne permet pas la reprise des efforts (ferrailage de dallage et non de dalle portée).

- Concernant le dallage, il sera nécessaire de démolir/reconstruire une partie du dallage existant suivant les étapes décrites ci-dessous :
  - Démolition du dallage des pièces 007, 006 et 001 partiellement (voir figure ci-après) ;
  - Evacuation des gravats en déchetterie appropriée ;
  - Remblaiement du vide sous dallage par réalisation d'une couche de forme servant d'assise au dallage ;
  - Compactage de la couche de forme et contrôle du compactage ;
  - Mise en place d'un film anticapillaire ;

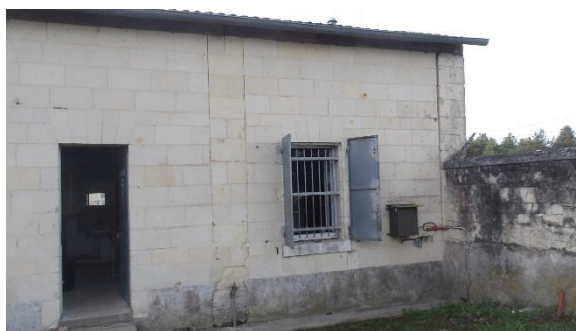
*Figure 4 : Déversement du pignon ouest*

Le déversement du pignon ouest s'explique par le fait qu'une partie du mur en tuffeau soit enterrée (mauvaise mise en œuvre) laissant l'humidité altérer la pierre de tuffeau. Au fil des années, la pierre est devenue pulvérulente et a perdu une grande partie de sa capacité à reprendre les charges de compression. Pour mémoire, cette pierre est très sensible à l'eau qui est absorbée par le calcaire poreux se détériorant par une cristallisation saline et par l'effet du gel.

- Concernant le pignon ouest, il sera nécessaire de reprendre en sous-œuvre la fondation du mur :
  - Mise en place d'étaie de type buton (voir ci-dessous) afin de soutenir le pignon et sécuriser un éventuel déversement du mur ;

- Réalisation d'une étude géotechnique de type G5 afin de définir le principe de fondation en sous-œuvre à mettre en place et définir le sol d'assise ;
- Reprise en sous-œuvre du soubassement et des pierres altérées en touche de piano, c'est-à-dire par phases alternées qui permettent de ne pas dégager de façon continu les parties présentant des désordres. Le décaissement devra être réalisé sur toute la partie de pierre pulvérulente y compris fondation ;
- Concernant les pierres enterrées pulvérulentes : Remplacement des pierres par un matériau peu sensible à l'humidité et compatible avec la pierre de tuffeau (à définir lors de l'étude géotechnique) ;
- Concernant les pierres hors sol pulvérulentes : Remplacement des pierres pulvérulentes par des pierres moins sensibles à l'humidité (pierre de Richement par exemple)

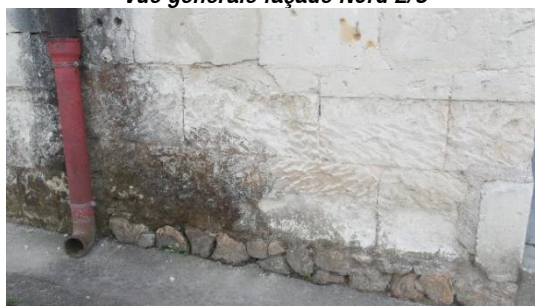
- Pied de façade refait à neuf ainsi que l'évacuation des eaux avec mise en place de drains recouverts de gravillons ;
- Façade Nord :
  - Pied de façade altéré : Revêtement de protection localement désagrégé, pierres pulvérulentes détériorées par les remontées d'eau sur une profondeur maximale de 5 cm (caniveau béton en pied de mur) ;

*Façade Nord – Altération en pied et à proximité de la descente d'eau pluviale*

- **Concernant les façades ouest et nord**, il est nécessaire de traiter les pieds de façades et les zones d'humidité afin d'empêcher la pénétration des eaux pluviales et d'arrêter les remontées capillaires dans le mur. Les travaux à réaliser sont du même type que ceux déjà réalisés sur la façade Sud :

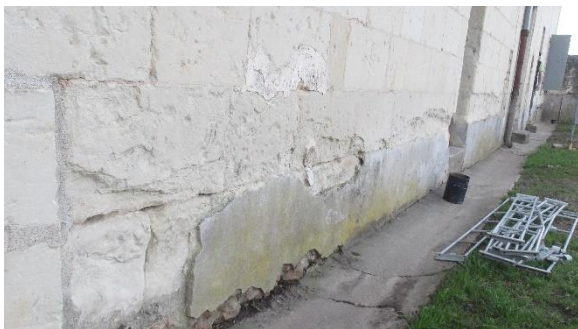
*Façade Nord – Altération du revêtement de protection en pied*

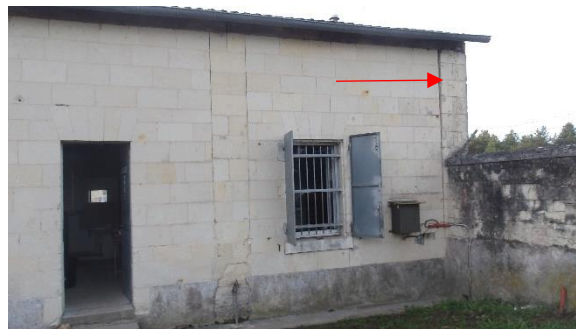
- Pignon Ouest :
  - Déversement du mur vers l'ouest avec une ouverture maximale du joint entre le pignon ouest et le mur nord de 6 cm ;
  - Altération de la pierre sur 90 cm de haut depuis le terrain naturel : Pierre pulvérulente détériorée par les remontées d'eau sur une profondeur maximale de 10 cm ;

*Façade Nord – Déversement du pignon ouest*

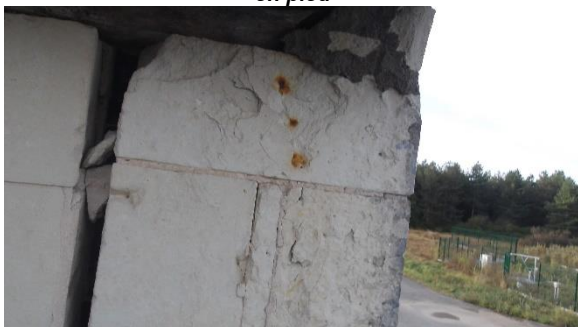
*Déversement du pignon ouest vu depuis l'extérieur*

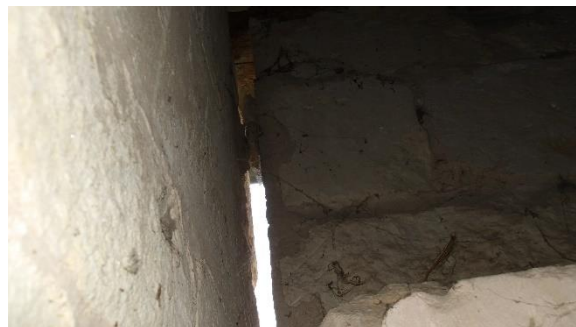
*Déversement du pignon ouest vu depuis l'intérieur*

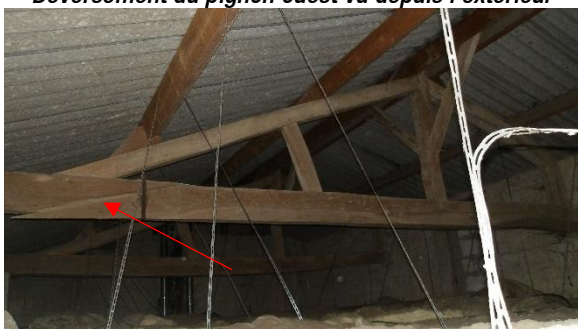
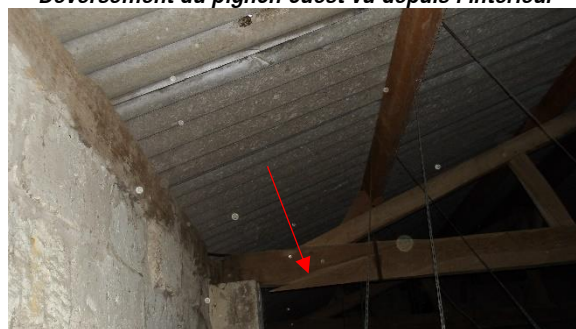
- Charpente : Il a pu être observé partiellement une ferme de la charpente située proche du pignon ouest. L'entrait présente une fente importante sur appui.

*Charpente – entrain présentant une fente importante sur appui 1/2*

*Charpente – entrain présentant une fente importante sur appui 2/2*

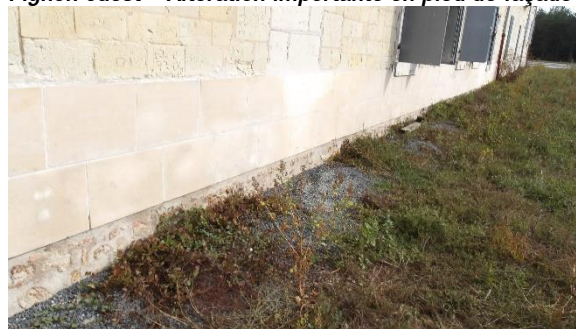
*Façade Sud – pied de façade refait à neuf*

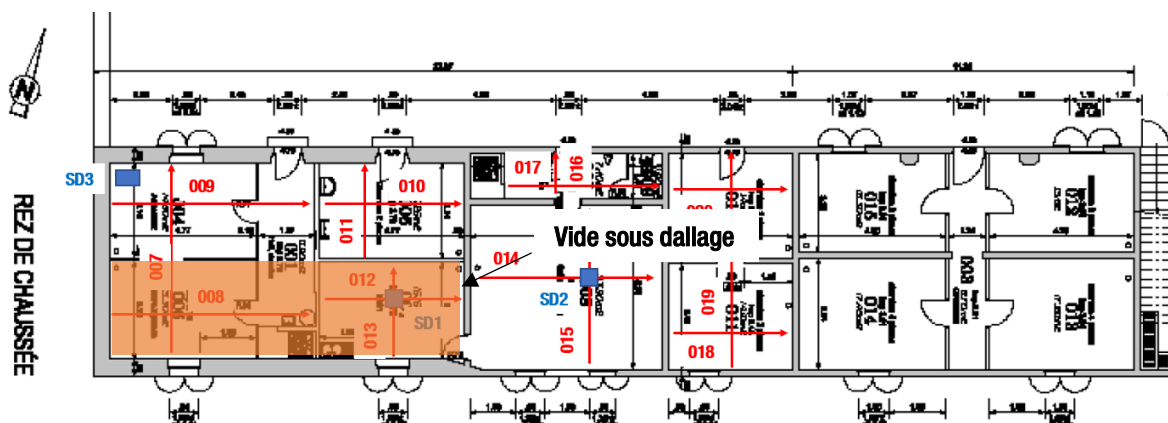
Figure 7 : Implantation de la zone présentant un vide sous dallage

A noter que dans le cadre de cette mission, les auscultations ont également mis en avant un vide situé sous le dallage au droit des pièces 006 et 007 et potentiellement en pièce 001. Ce vide a pu être vérifié par le sondage SD01 (voir chapitre suivant). La présence de vide induit que le dallage ne repose pas, ou plus, sur terre-plein.

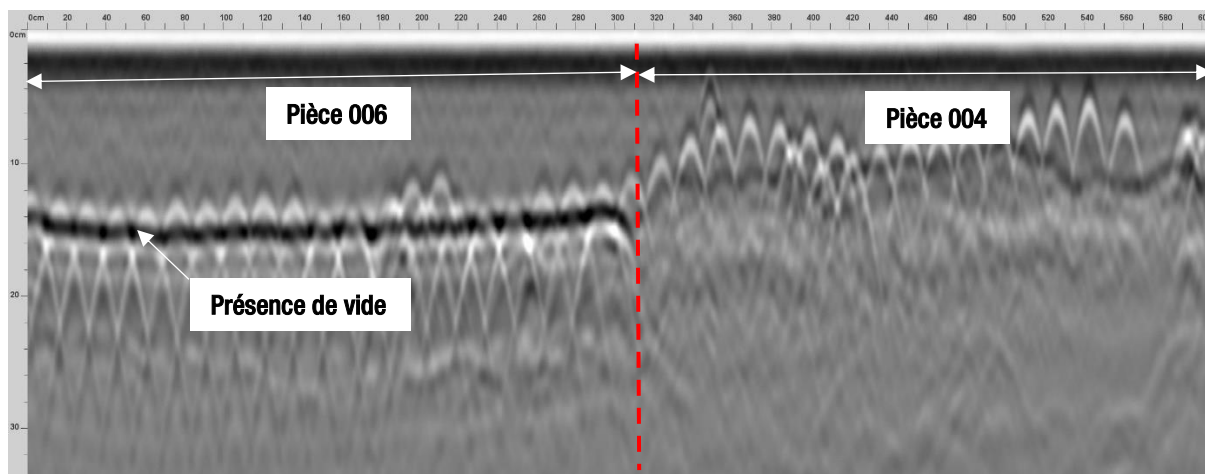
Figure 8 : Trace géoradar 008 – Présence de vide

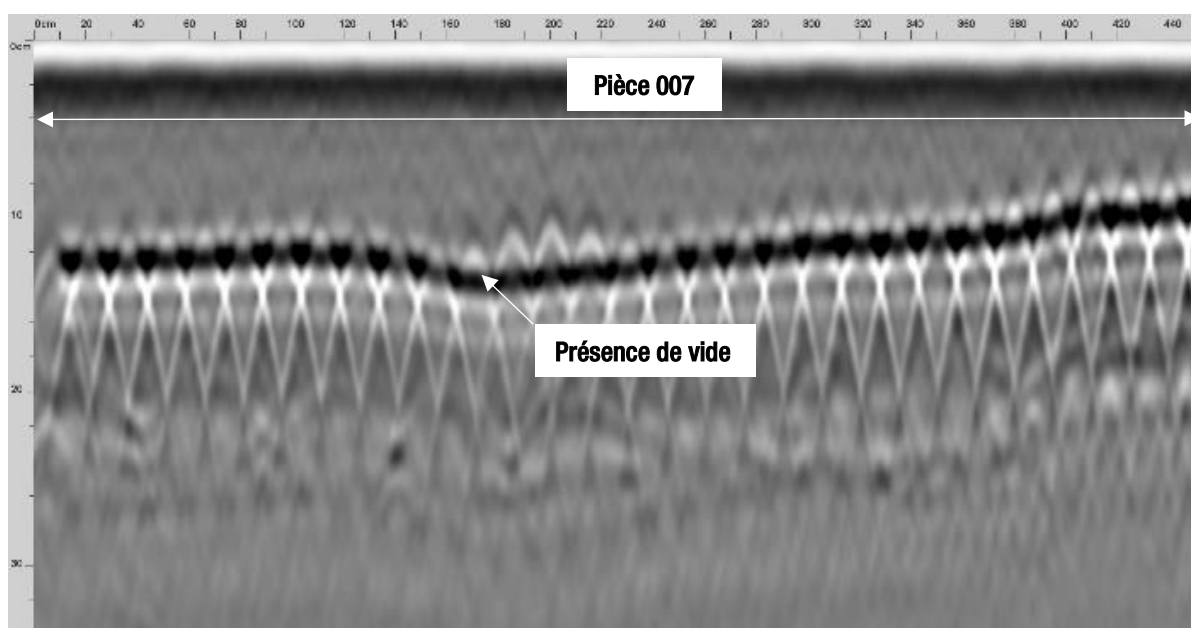
Figure 9 : Trace géoradar 012 – Présence de vide

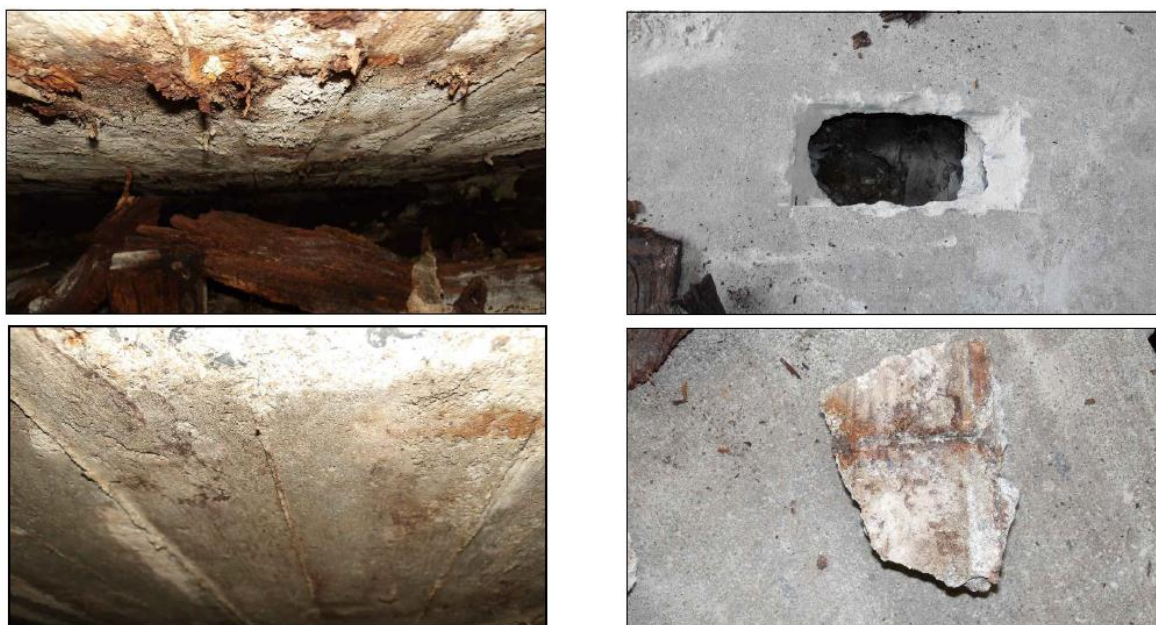
Figure 10 : Extrait annexe 2

- Un dallage béton de 10 cm d'épaisseur coulé sur un ancien plancher bois, totalement détruit par l'humidité. Le dallage ne repose donc actuellement sur rien. Le vide présent entre la sous-face du dallage et le niveau du sol est d'environ 23 cm.
- La présence d'un treillis soudé de type R903 (catalogue ADETS de 1985, diamètres 3,5 mm x 3,5 mm, espacement 150 mm x 150 mm). Ce type de treillis (anti-fissuration) confirme l'hypothèse d'un dallage et non d'une dalle portée.
- Le treillis soudé est positionné en partie basse avec un enrobage nul par rapport à la sous-face. Ce faible enrobage, a engendré une corrosion avancée des armatures avec perte de section.

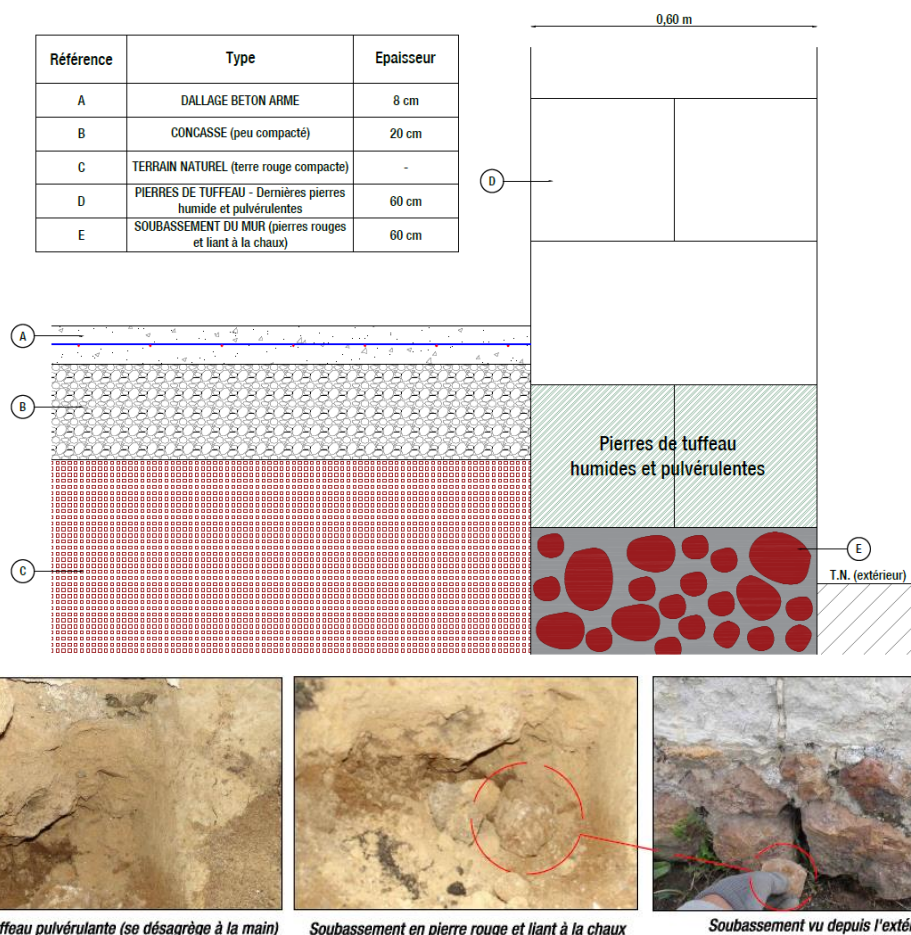
Figure 13 : Extrait annexe 2

- Un dallage en béton armé de 8 cm d'épaisseur coulé sur 20 cm de concassés peu compactés, eux-mêmes reposant sur ce qui semble être le terrain naturel (terre rouge compacte) ;
- Le soubassement du pignon ouest est réalisé avec un mélange de pierre de couleur rougeâtre et de liant à la chaux (noté E ci-dessous) ;
- Les premières pierres de tuffeau situées au-dessus du soubassement sont humides et pulvérulentes. Une vidéo, disponible en annexe 3, présente le caractère pulvérulent de la pierre.

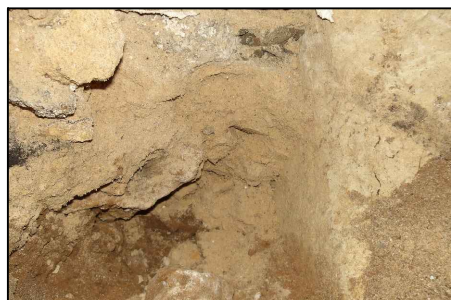
Pierre de tuffeau pulvérulente (se désagrège à la main)
