26056 – JUSSIEU TOUR ZAMANSKY

FAISABILITÉ DE LA RÉFECTION DES PEINTURES INTUMESCENTES

# Diagnostic et cadre réglementaire

A Diagnostic et cadre réglementaire

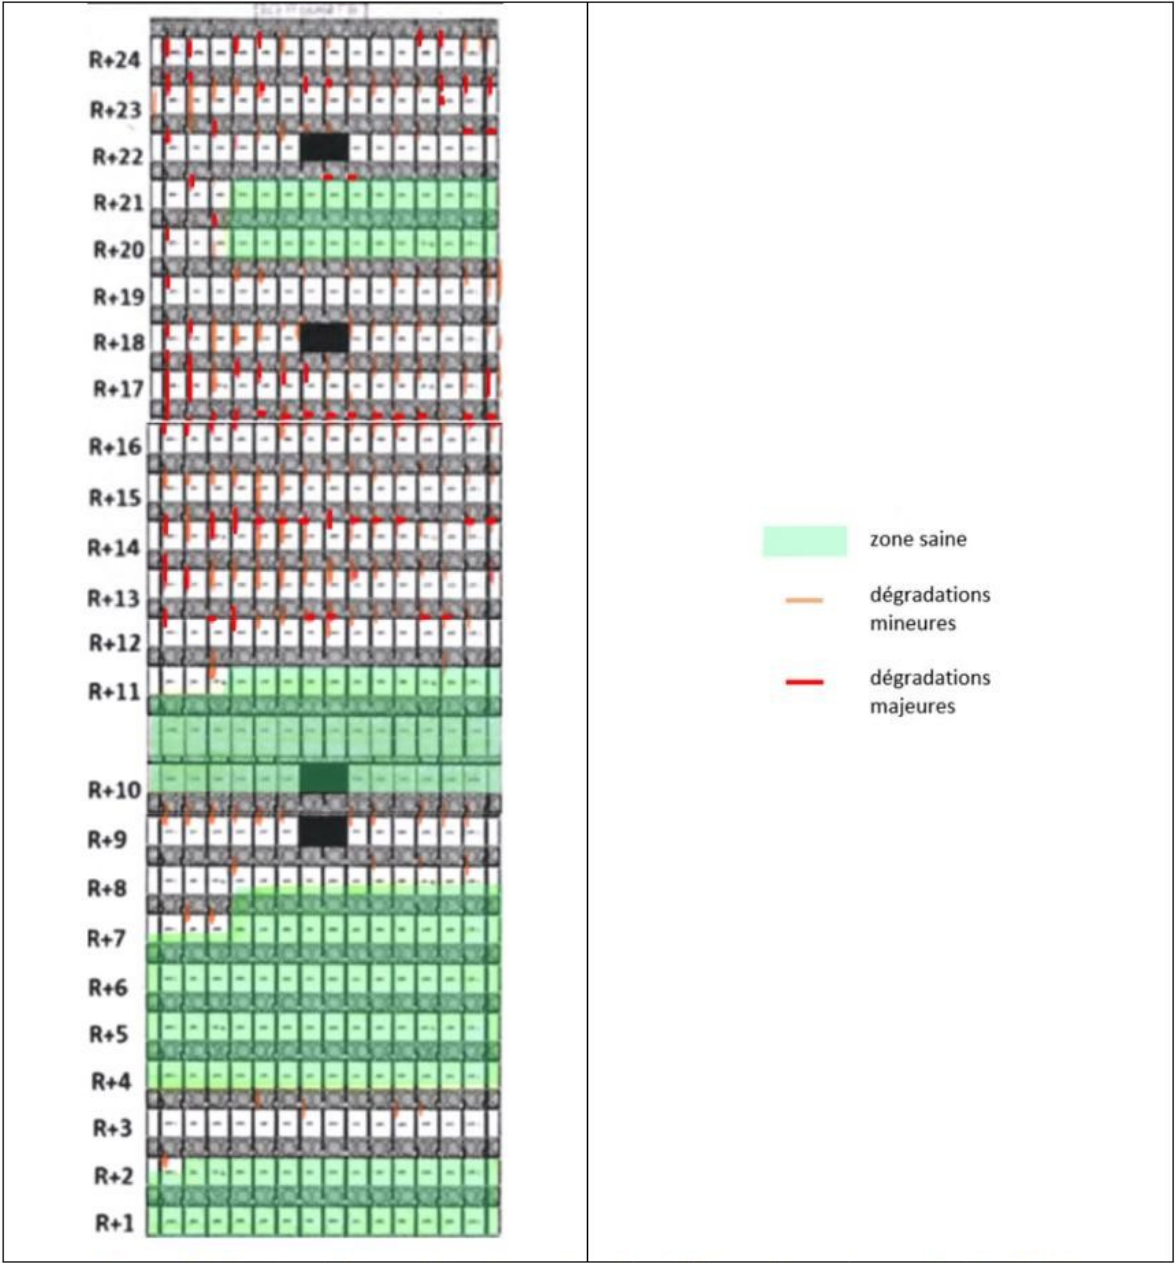
Figure d | Schéma extrait du rapport Effectis rev.1 localisant les défauts de la façade nord

- Façades Nord et Sud : les plus impactées
- Façade Ouest : impact modéré
- Façade Est : impact minoritaire

La cartographie des défauts sur la façade Nord (Figure 6 du rapport EFACTIS) montre une présence quasi continue de défauts majeurs (rouge) aux niveaux R+17 à R+24, avec des défauts mineurs (orange) sur la quasi-totalité des niveaux inférieurs et très peu de zones saines (vert).

Figure 6 : Représentation schématique des dégradations observées sur la face Nord

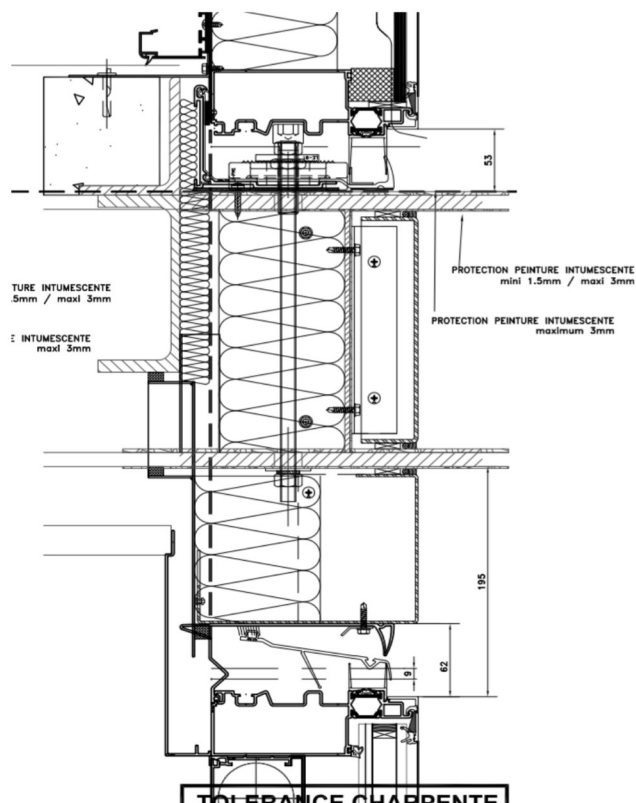
Figure f | *Extrait du folio TOL10 du DOE Rinaldi Structal illustrant l'interface entre peinture intumescente et mur-rideau*

Les sabots de jonction poteau/poutre de rive présentent les dégradations les plus sévères selon le rapport GINGER CEBTP et constituent des points singuliers à traiter spécifiquement. La protection intumescente de la charpente métallique, précisément au droit des sabots de jonction poteau/poutre de rive se trouve de plus directement en contact avec les menuiseries des façades, rendant le traitement de ce point singulier particulièrement critique.
