## RAPPORT D'EXPERTISE SUR SITE EN RESISTANCE AU FEU EFR-23-004724 - Révision 1

**Chantier concerné :** **Université de la Sorbonne**  
**Tour Zamansky**  
**75005 PARIS**

Vérifier les caractéristiques relatives à la protection thermique (incendie) rapportée sur les poteaux en exostructure de la tour Zamansky.

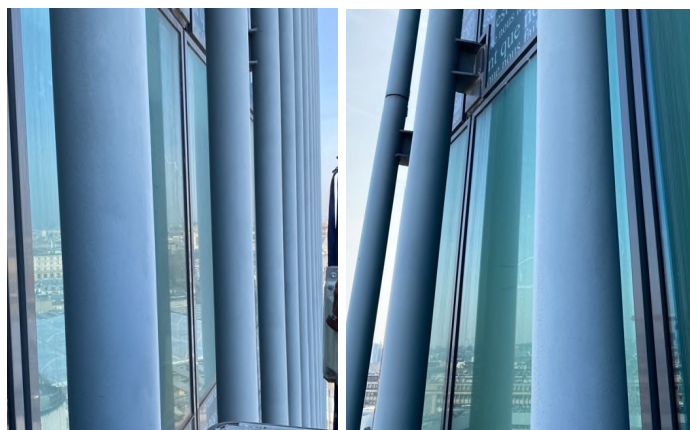
**Photo 1 : R+9 Présence de structures protégées en bon état général**

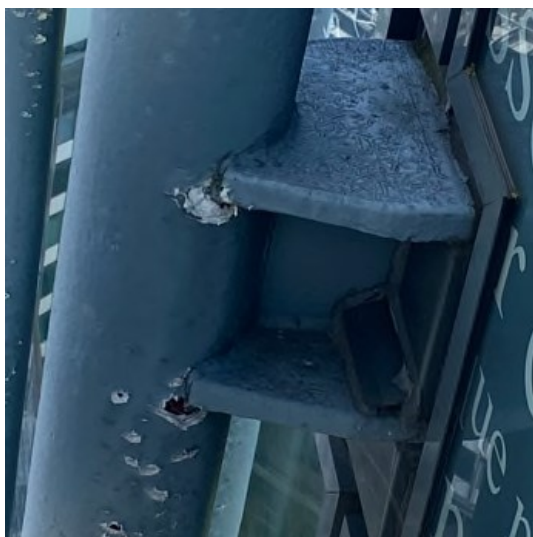
- au droit des appuis de poutres se reprenant sur les poteaux (jonctions poteaux / poutres) : ouverture du film ;

**Photo 2 : R+24 cas d'un défaut de jonction poteau / poutre**

- dégradations au niveau des jonctions poteaux / poutres, avec ouverture du système intumescent (i.e le primaire anticorrosion est visible). L'origine de ce type de dégradation n'est pas connue mais est estimée avoir un impact sur les dégradations du complexe intumescent situé juste au-dessous ;

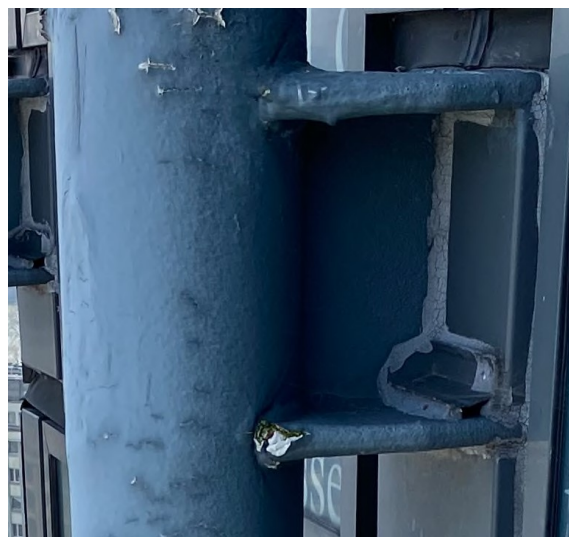
**Photo 3 : R+17 cas d'un défaut de jonction entre poteau et poutre**

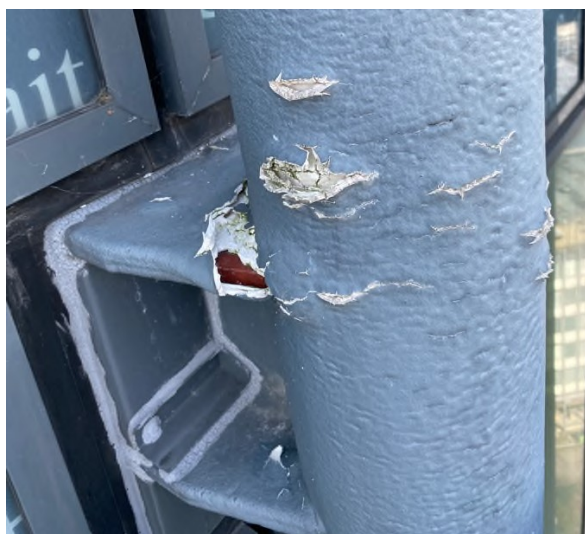
**Photo 4 : R+16 cas de dégradation à la jonction poteau / poutre**

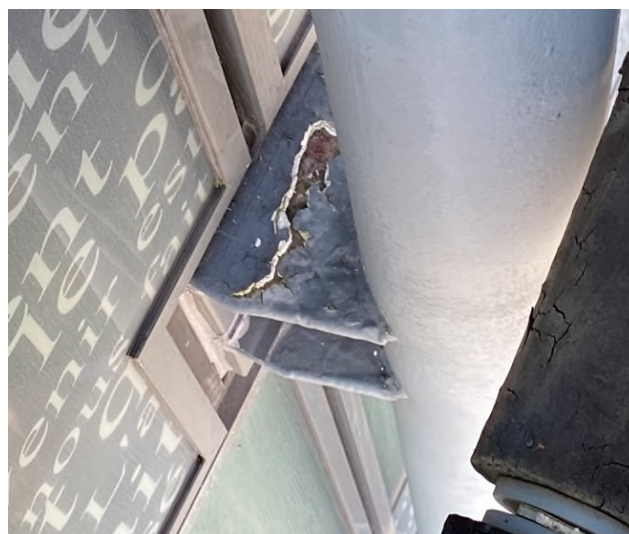
**Photo 5 : R+15 platine de jonction poteau / poutre présentant un revêtement très dégradé**

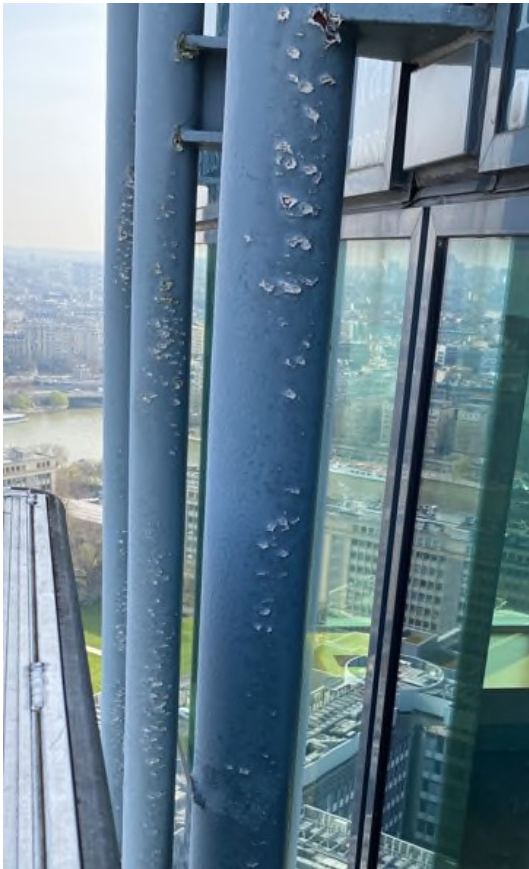
**Photo 6 : R+24 : défauts importants de bullage cloquage**

- présence de bulles et cloques, de fréquence et gravité variables (selon façade et altimétrie). L'origine de ce type de dégradation n'est pas connue mais est potentiellement lié au dégazage de solvants en phase d'application. Les défauts de cette famille sont estimés avoir un impact direct sur l'évolution des dégradations du complexe intumescent situé juste au-dessous ;

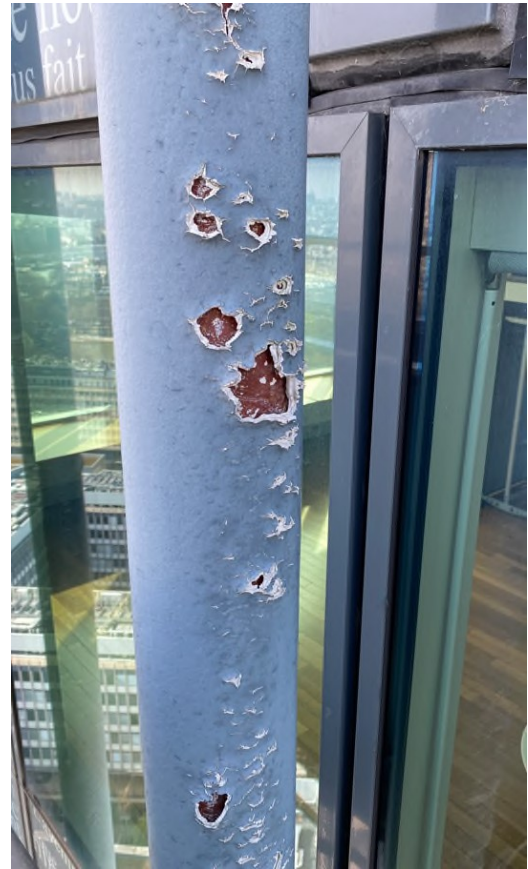
**Photo 7 : R+24 : défauts importants de bullage cloquage**

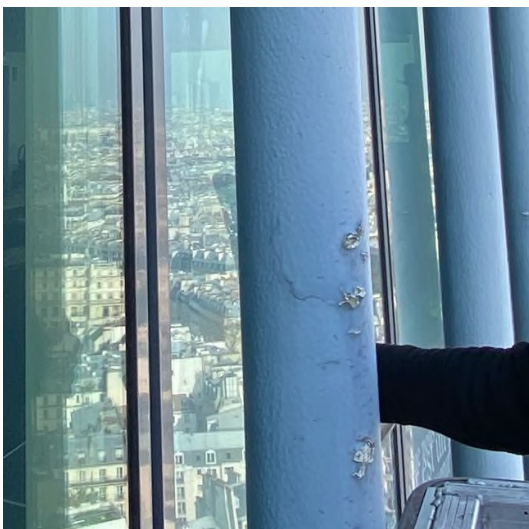
**Photo 8 : R+23 : bulles ou cloques en formation**

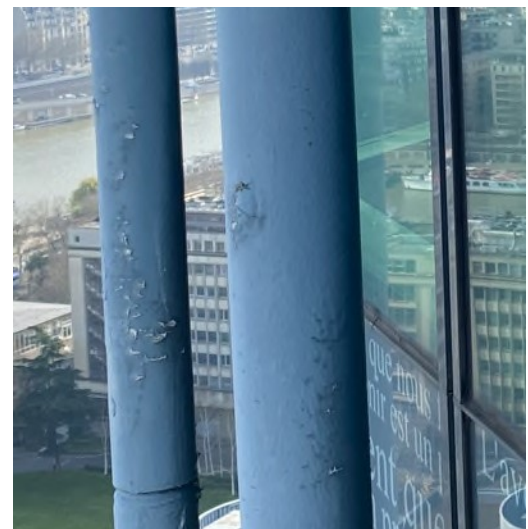
**Photo 9 : R+22 : dégradations par bulles de densité modérée / moyenne**

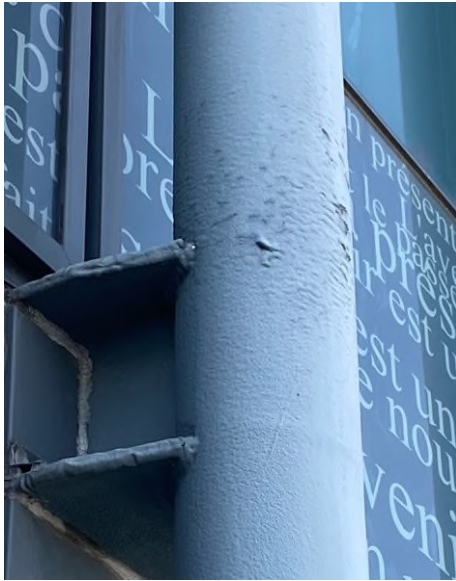
**Photo 10 : R+19 : dégradation par bulles (quelques unités)**

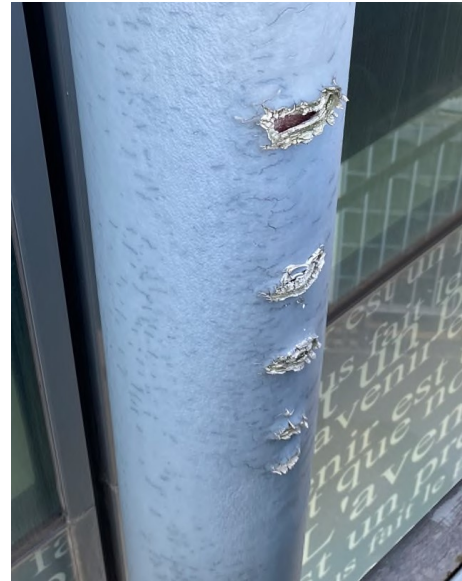
**Photo 11 : R+18 : dégradation par 5 bulles apparues dans une zone où étaient présents des microsillons**

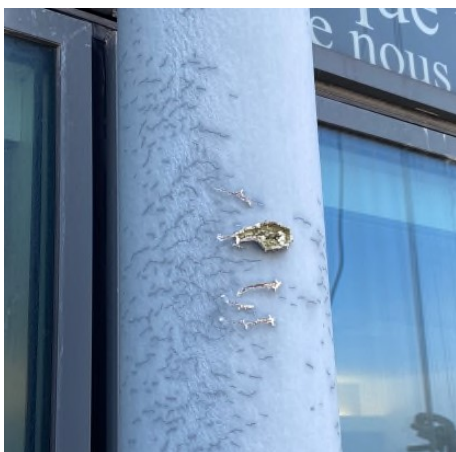
**Photo 12 : R+18 : apparitions de cloques (différents stades, dont une très ouverte) dans une zone de microsillons**

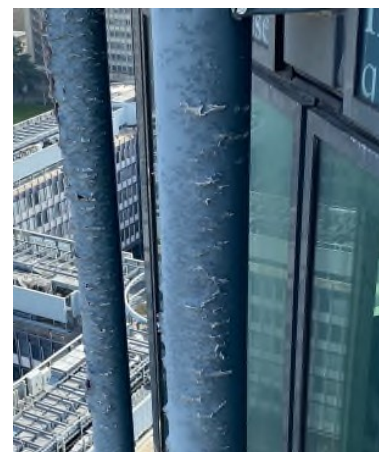
**Photo 13 : R+17 : présence de cloques quasi généralisée sur la hauteur du niveau)**

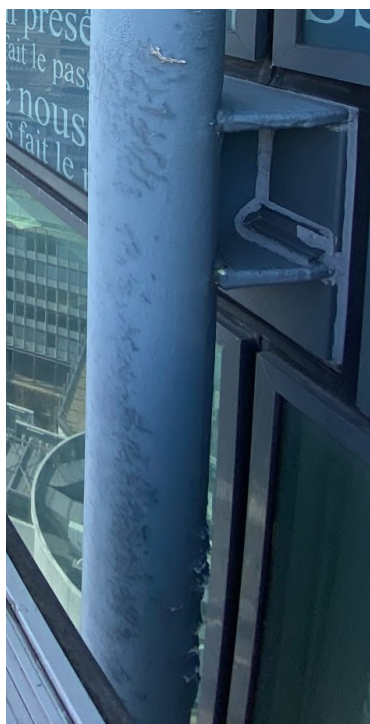
**Photo 14 : R+17 cloques en vis-à-vis de la façade vitrée (et nombreux microsillons sur la face extérieure)**

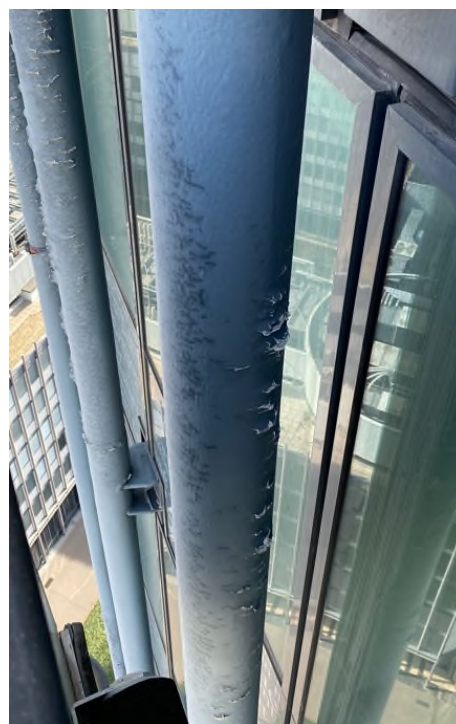
**Photo 15 : R+17 cloques en vis-à-vis de la façade vitrée (et nombreux microsillons sur la face extérieure)**

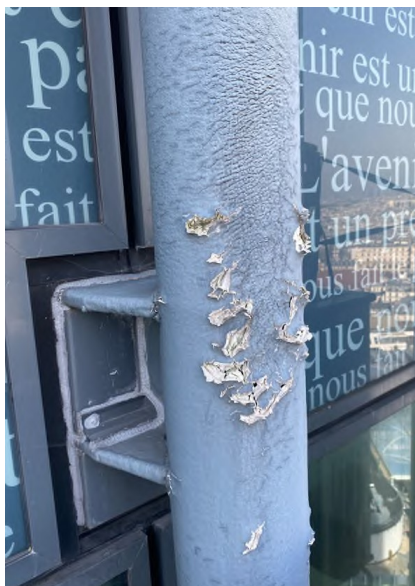
**Photo 16 : R+17 aspect de peau d'orange très marqué avec présence de microsillons, et apparition de cloques au bas de ces sillons**

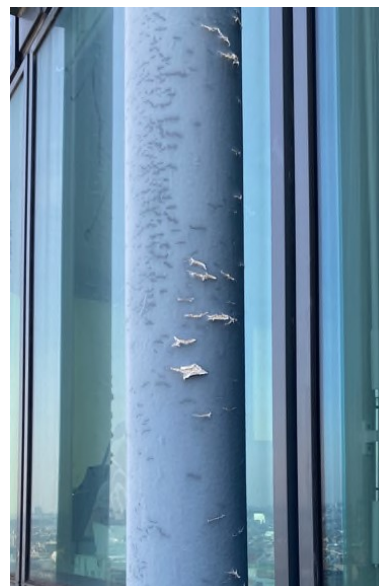
**Photo 17 : R+16 présence de cloques ponctuelles**

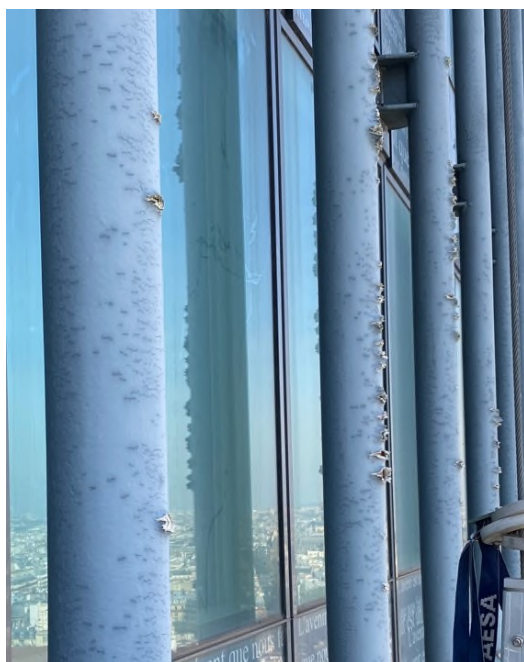
Photo 18 : R+16 : présence de cloques

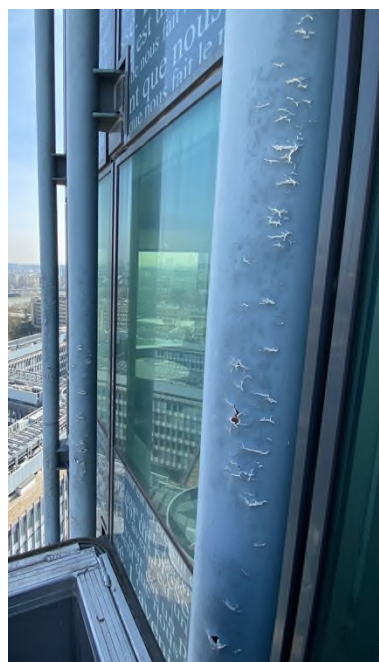
Photo 19 : R+14 : présence de cloques de fréquence modérée à élevée

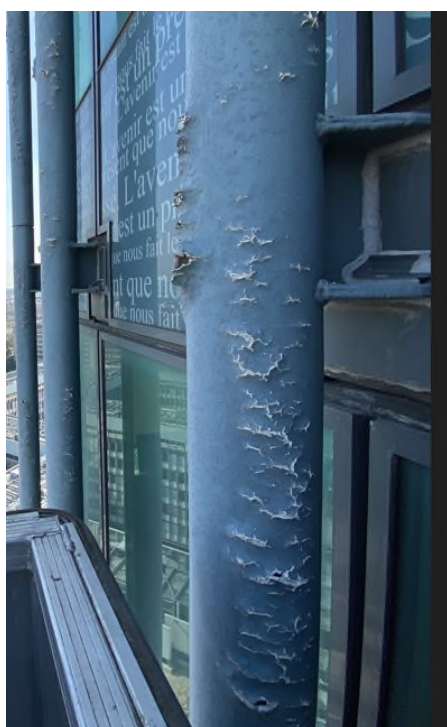
Photo 20 : R+13 : présence de cloques de fréquence modérée à élevée

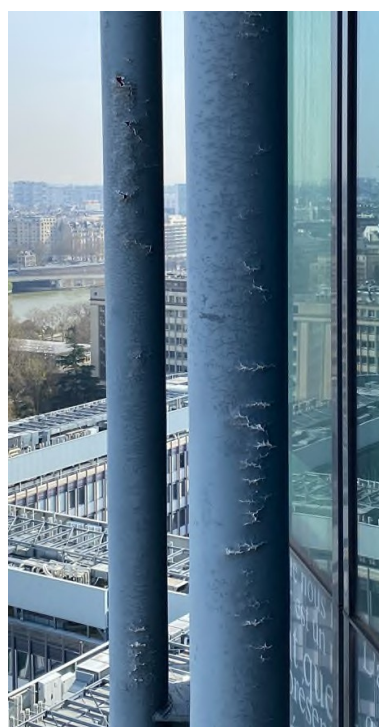
Photo 21 : R+12 : présence de cloques de fréquence modérée à élevée

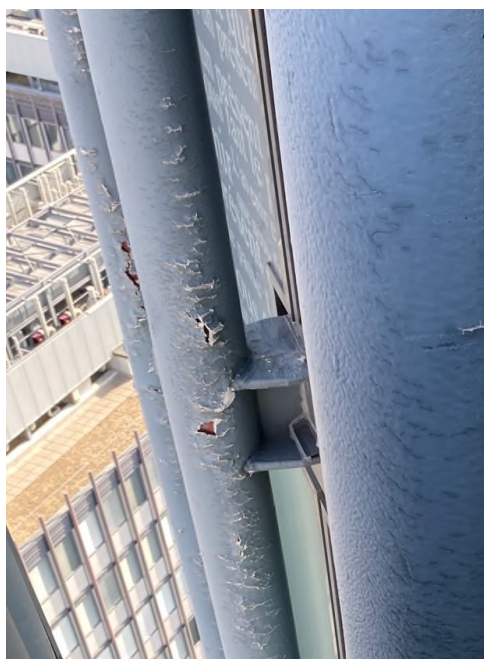
**Photo 22 : R+12 : présence de cloques de fréquence modérée à élevée**

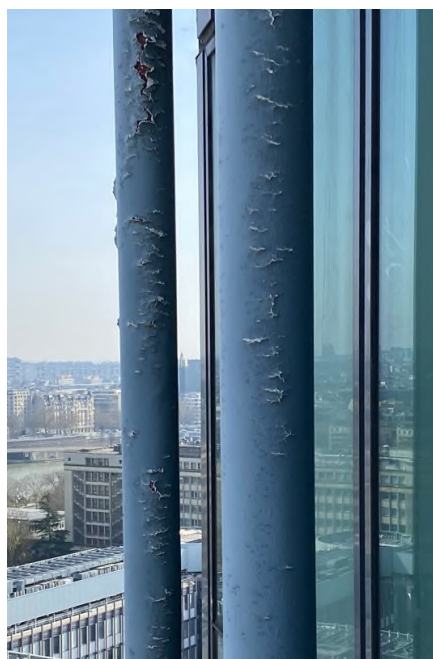
**Photo 23 : R+11 : présence de cloques de fréquence modérée à élevée**

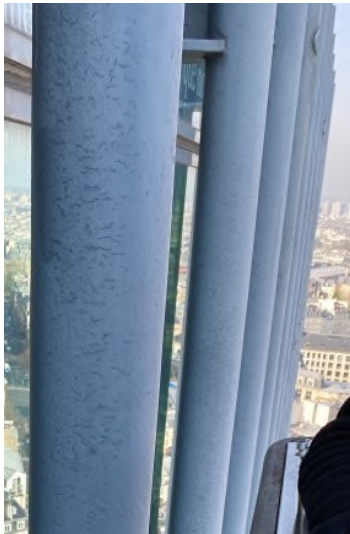
**Photo 24 : R+24 : nombreux microsillons. L'intumescent n'est pas visible**

- présence de microsillons, de fréquence et gravité variables. L'origine de ce type de dégradation n'est pas connue. Il apparaît, grâce à l'observation de nombreuses zones, que ces défauts peuvent présenter des stades d'avancement variés. Ils présentent donc une forte évolutivité, qui se termine a fortiori par l'ouverture du complexe (fissure), engendrant un impact direct sur l'évolution des dégradations du complexe intumescent situé juste au-dessous ;

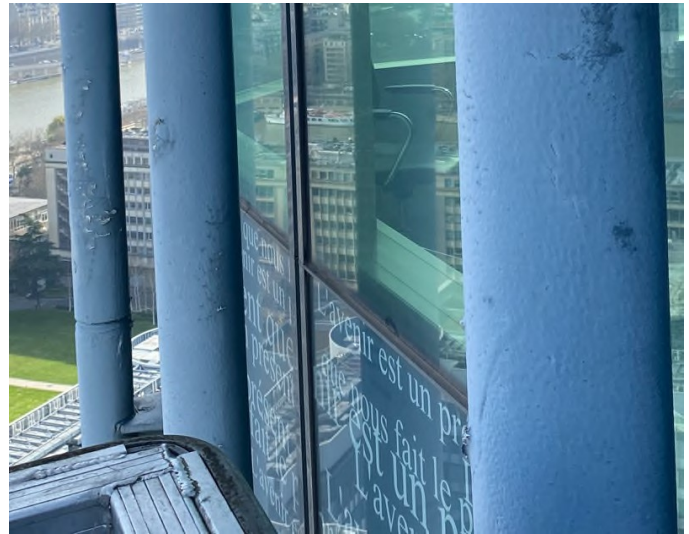
**Photo 25 : R+23 quelques microsillons sur les 2 poteaux au premier plan. L'intumescent n'est pas visible**

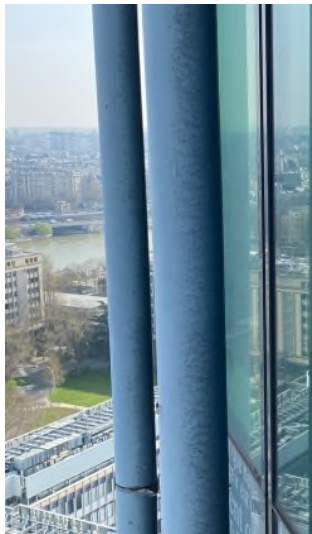
**Photo 26 : R+19 nombreux microsillons. L'intumescent n'est pas visible**

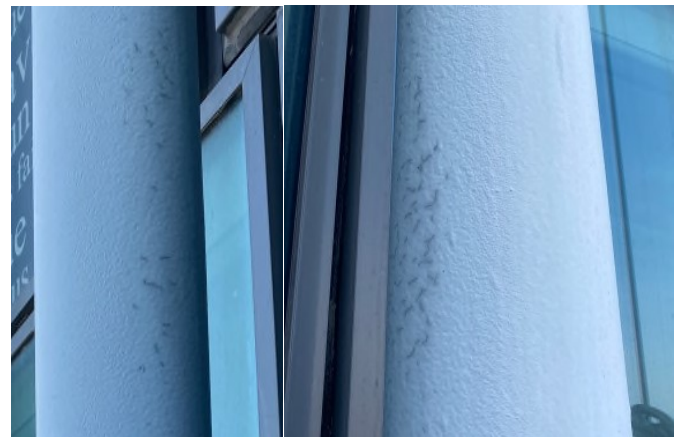
**Photo 27 : R+19 microsillons éparses. L'intumescent n'est pas visible**

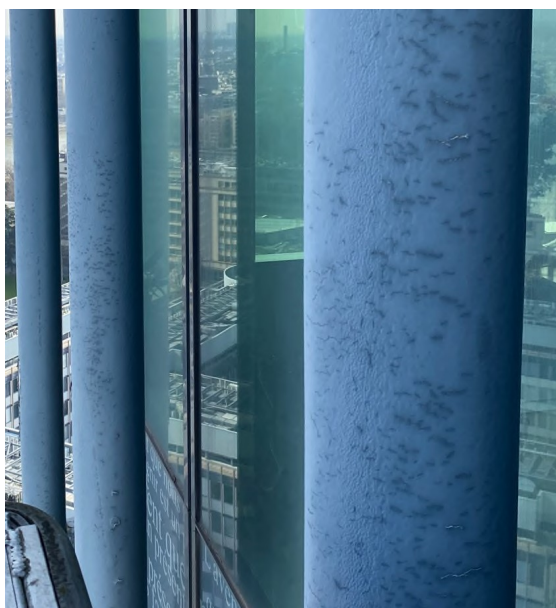
**Photo 28 : R+18 nombreux microsillons.  
L'intumescent n'est pas visible**

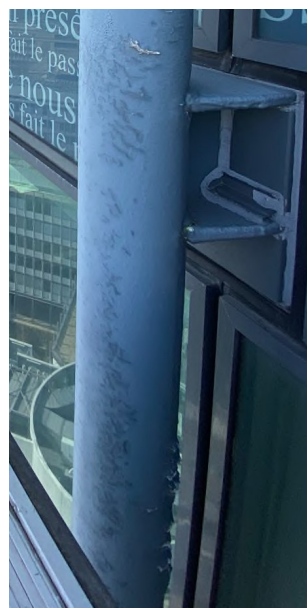
**Photo 29 : R+17 nombreux microsillons sur la face  
extérieure (et cloques en vis-à-vis de la façade vitrée)**

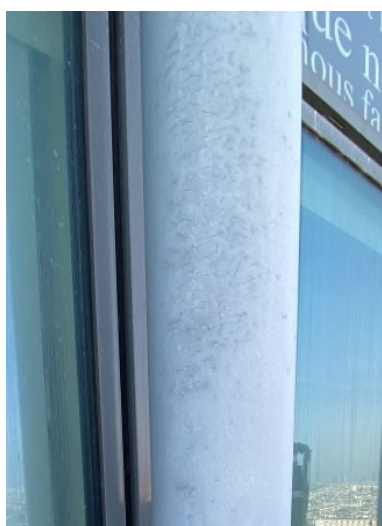
**Photo 30 : R+14 présence de microsillons.  
L'intumescent devient visible**

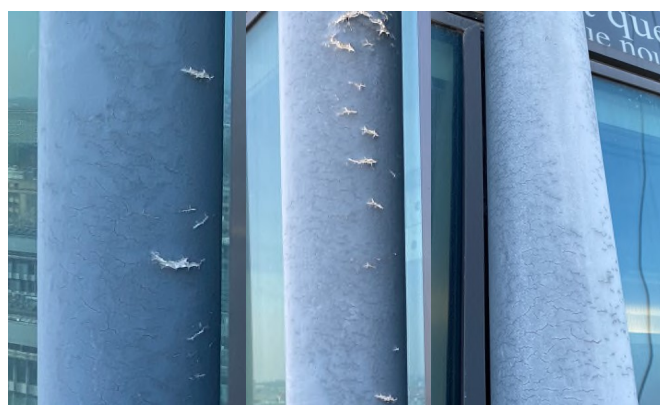
**Photo 31 : R+12 nombreux microsillons et apparition  
de quelques fissures ouvertes (intumescent et  
primaire visible)**

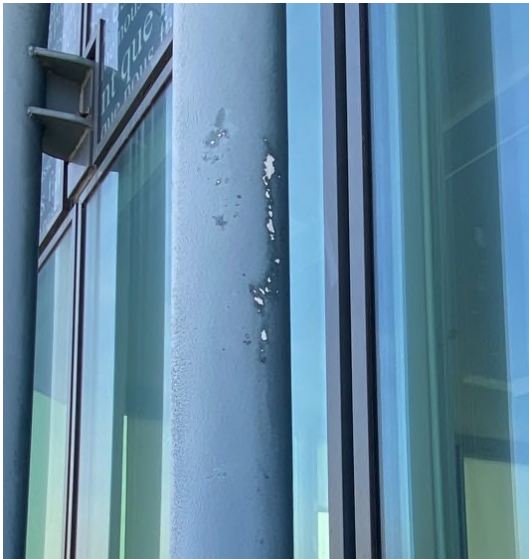
**Photo 32 : R+22 usure du film de finition avec apparition de l'intumescent**

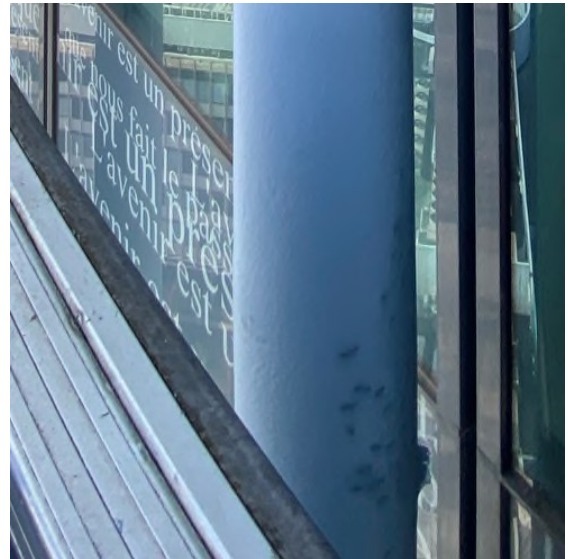
**Photo 33 : R+20 usure localisée du film de finition sans apparition de l'intumescent**

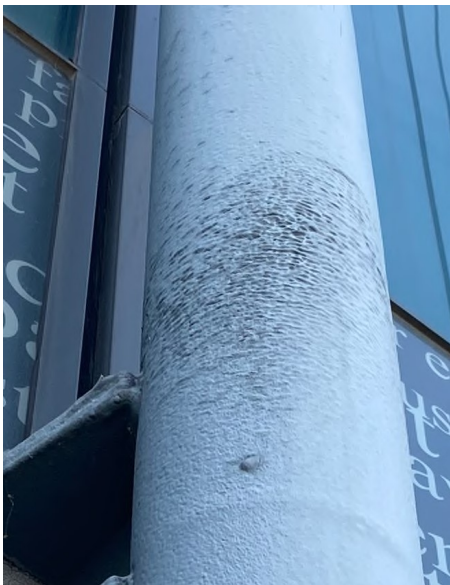
**Photo 34 : R+19 usure localisée du film de finition sans apparition de l'intumescent**

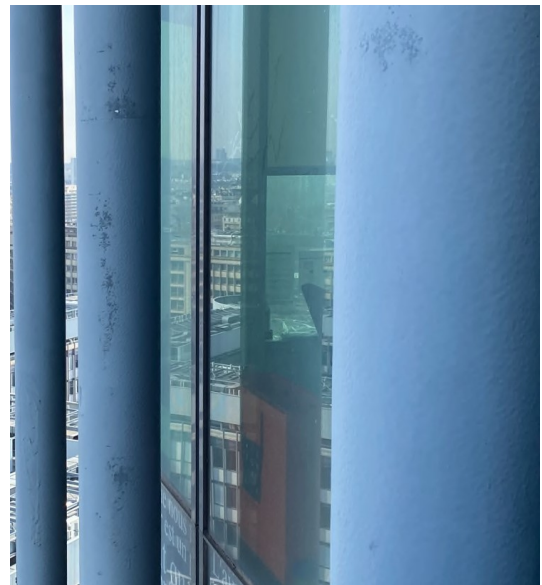
**Photo 35 : R+10 usure**

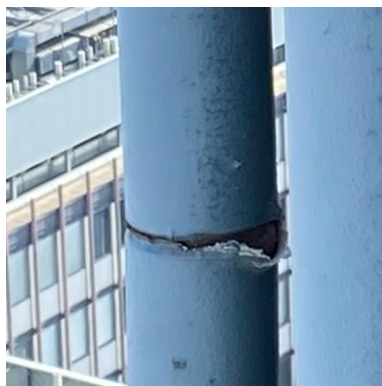
**Photo 36 : R+19 dégradation du film à la jonction entre tronçons de poteaux**

- présence de dégradations aux jonctions / raccords entre tronçons de poteaux. L'origine de ce type de dégradation n'est pas connue mais est potentiellement lié à des actions mécaniques aux jonctions entre poteaux qui ont pu ouvrir le film de finition, engendrant des décollements du complexe intumescent et son exposition directe aux intempéries.

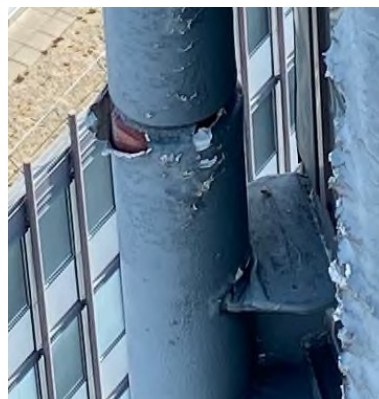
**Photo 37 : R+17 dégradation du film à la jonction entre tronçons de poteaux**

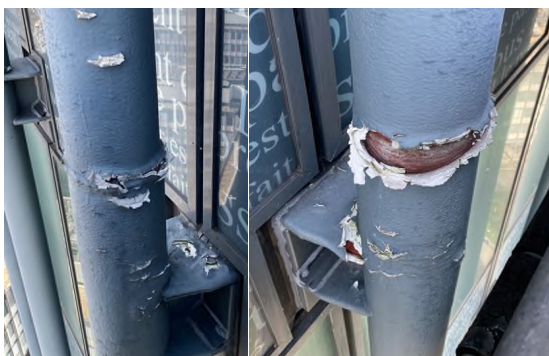
**Photo 38 : R+16 dégradation à la jonction entre tronçons de poteaux**

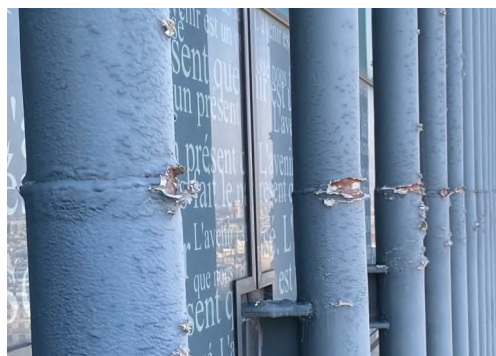
**Photo 39 : R+16 dégradation à la jonction entre tronçons de poteaux**

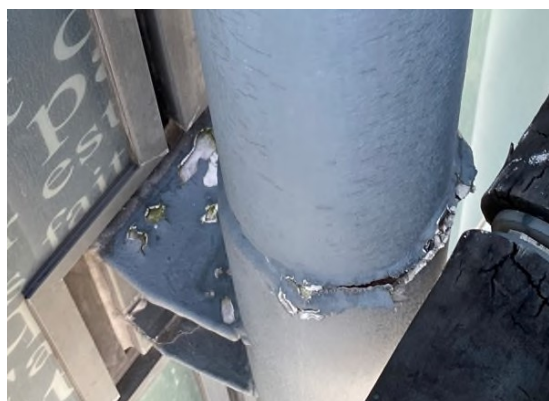
**Photo 40 : R+11 dégradation à la jonction entre tronçons de poteaux**

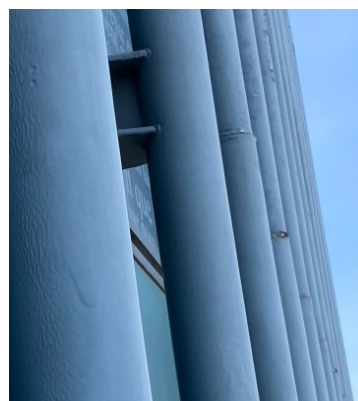
**Photo 41 : R+10 dégradation à la jonction entre tronçons de poteaux**

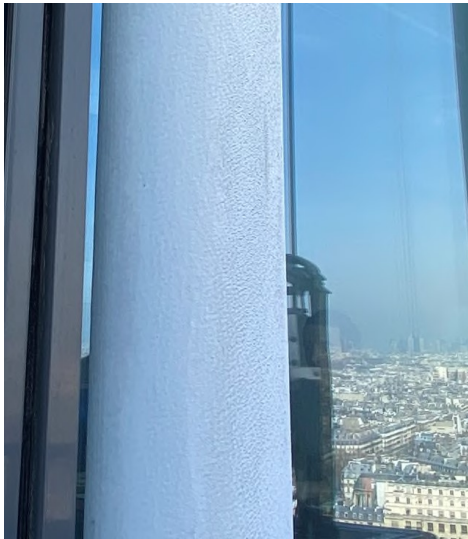
Photo 42 : R+22 aspect de peau d'orange marqué

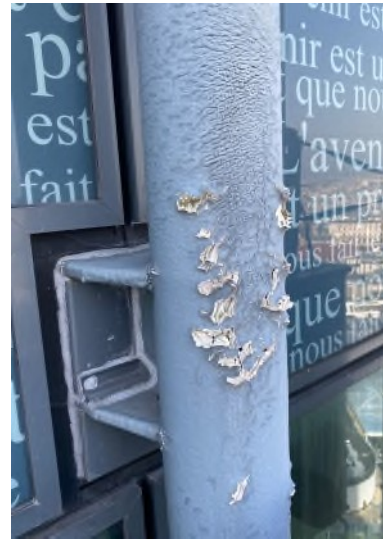
Photo 43 : R+17 aspect de peau d'orange très marqué avec présence de microsillons, et apparition de cloques au bas de ces sillons

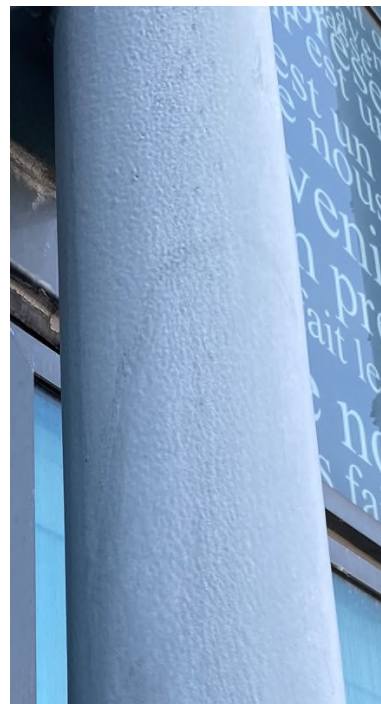
Photo 44 : R+15 aspect de peau d'orange marqué, sans défaut particulier

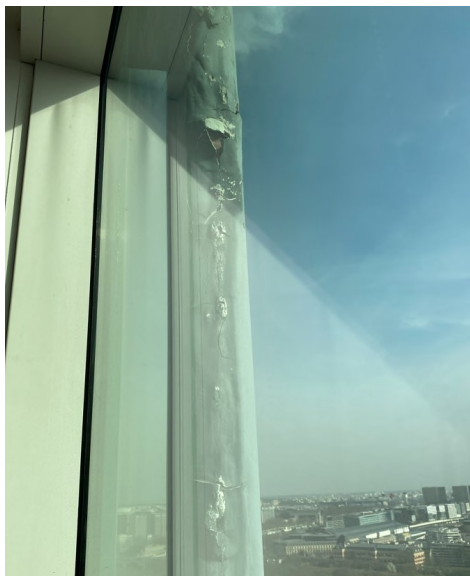
**Photo 45 : R+22 Sud : présence de cloques importantes**

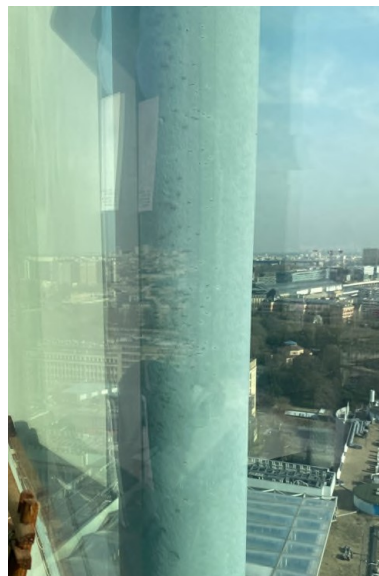
**Photo 46 : R+20 angle façades Sud et Est : présence de microsillons**

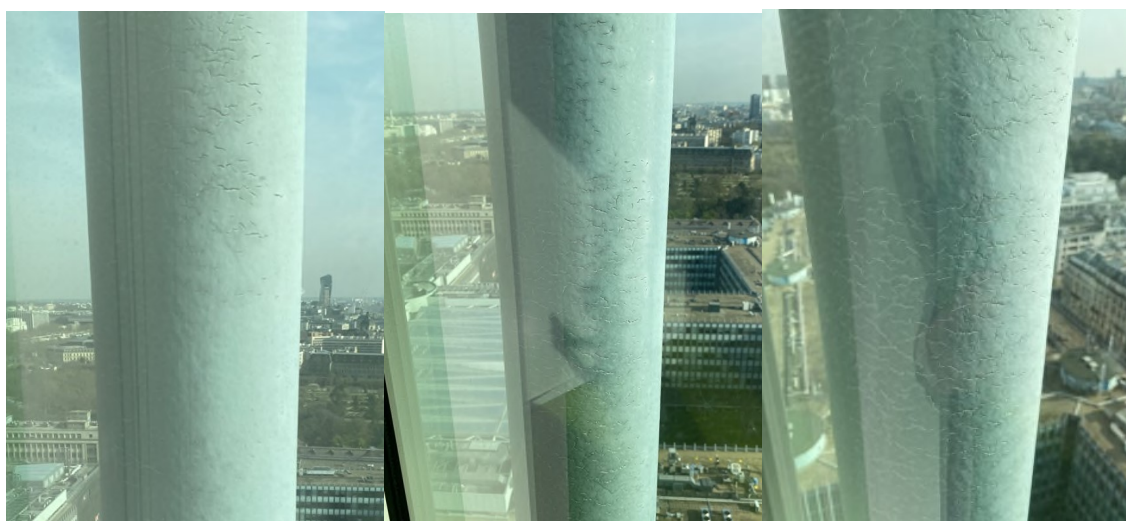
**Photo 47 : R+20 Sud : présence de microsillons**

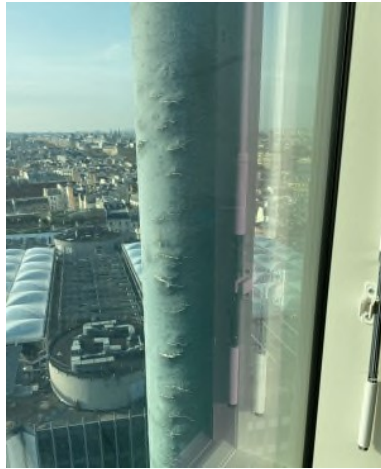
**Photo 48 : R+13 nord : présence de cloques avancées**

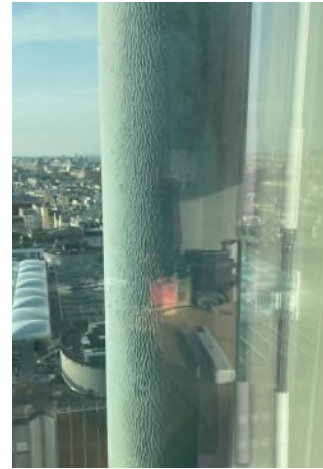
**Photo 49 : R+13 Ouest : peau d'orange sans dégradation particulière**

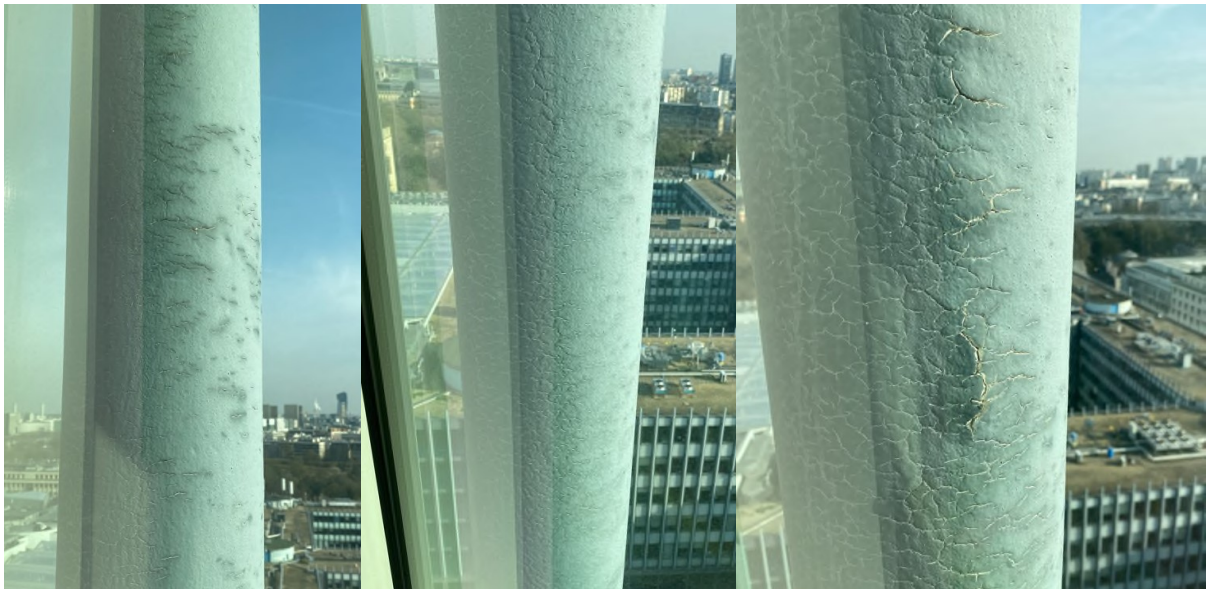
**Photo 50 : R+13 Sud : présence de microsillons a différents stades de dégradation. (du moins dégradé à gauche, au plus dégradé à droite)**

Sur le stade le plus dégradé, l'intumescent et le primaire anticorrosion sont visibles, car le complexe est fissuré sur son épaisseur.

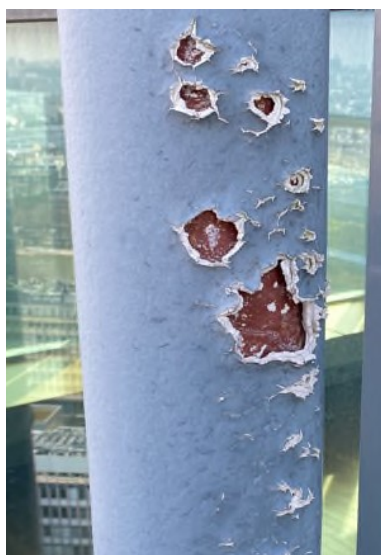
Photo 51 : Zone dégradée, avant réalisation du sondage au R+24

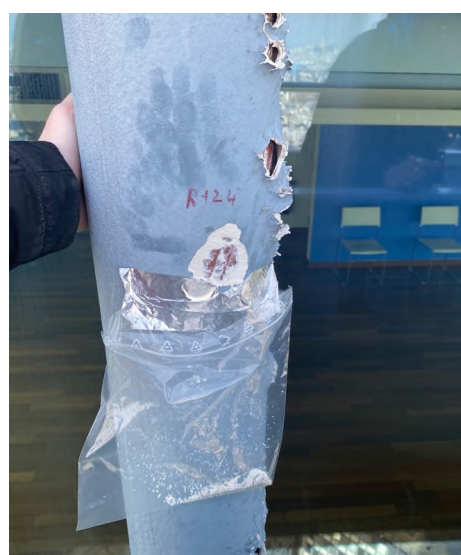
Photo 52 : Zone dégradée, en cours de réalisation du sondage au R+24

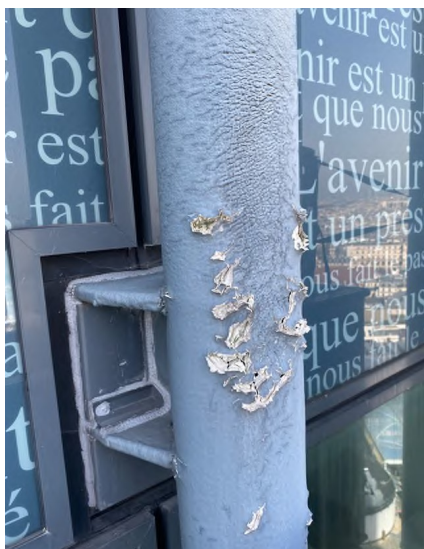
Photo 54 : Zone dégradée, avant réalisation du sondage au R+17

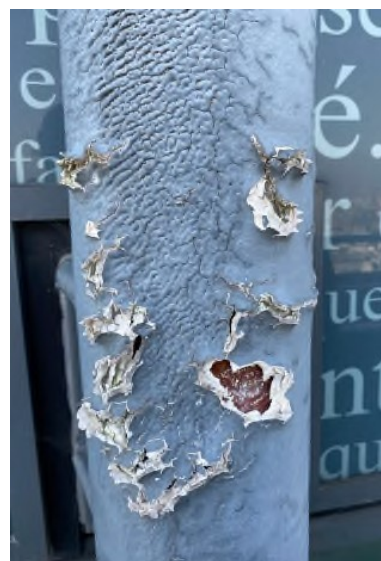
Photo 55 : Zone dégradée, après réalisation du sondage au R+17

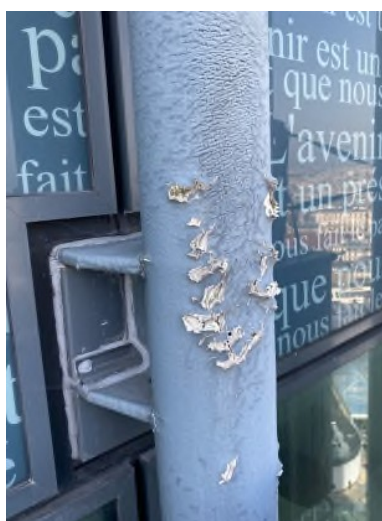
Photo 56 : Zone dégradée, avant réalisation du sondage au R+17 H

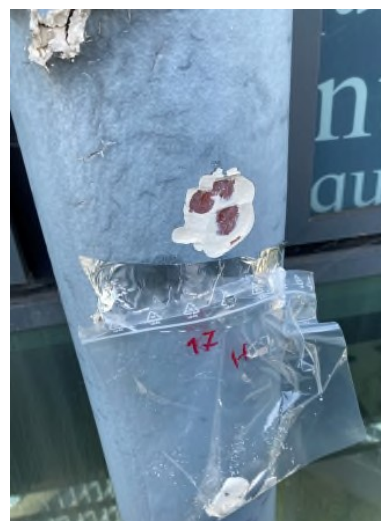
Photo 57 : Zone dégradée, en cours de réalisation du sondage au R+17 H

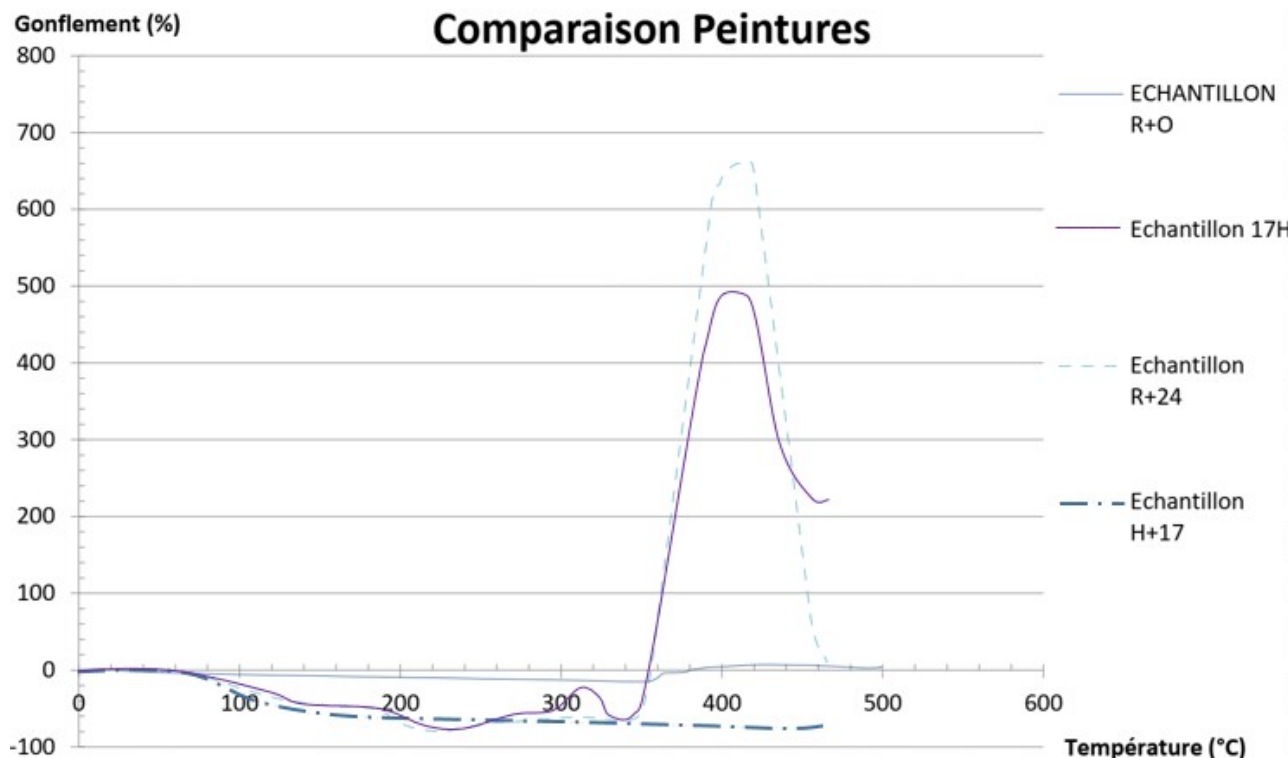
**Figure 3 : Extrait du rapport d'analyses en laboratoire CREPIM [Document 5] . Evolution du taux de gonflement en fonction de la température, pour différents prélèvements**

- les échantillons au R+0 (RdC) et R+17 H ne révèlent pas de gonflement résiduel ;
- l'échantillon au R+24 révèle un taux de gonflement de 650% environ ;
- l'échantillon au R+17 H révèle un taux de gonflement de près de 500%. On note que la capacité de gonflement dans cette zone (située axée sous des cloques) est inférieure à celle obtenue en zone saine.

Les résultats des essais réalisés en Laboratoire, sur le gonflement résiduel de prélèvements faits sur site, montrent la forte influence des zones dégradées sur les capacités résiduelles de gonflement.

Ce phénomène peut s'expliquer par la passivation du revêtement intumescent par les intempéries (ruissellement de pluies en particulier). En effet, le film de finition est censé protéger la couche intumescente des conditions environnementales. La présence de percement du film de finition (par bullage, cloquage ou microsillons) engendre des ruptures dans l'étanchéité de ce dernier, ce qui expose directement la couche intumescente aux intempéries.
