## Rapport de mission de repérage des matériaux et produits contenant de l'amiante avant réalisation de travaux dans un immeuble bâti

Numéro d'offre : **3340953.2**  
Numéro de contrat : **C26135417**  
Numéro de rapport (n° de tâche) :  
Date : **20/05/2026**

Lieu d'intervention :  
**Bâtiment Camille Claudel**

**2 rue GUILLAUME LECOINTE**  
**76140 LE PETIT-QUEVILLY**

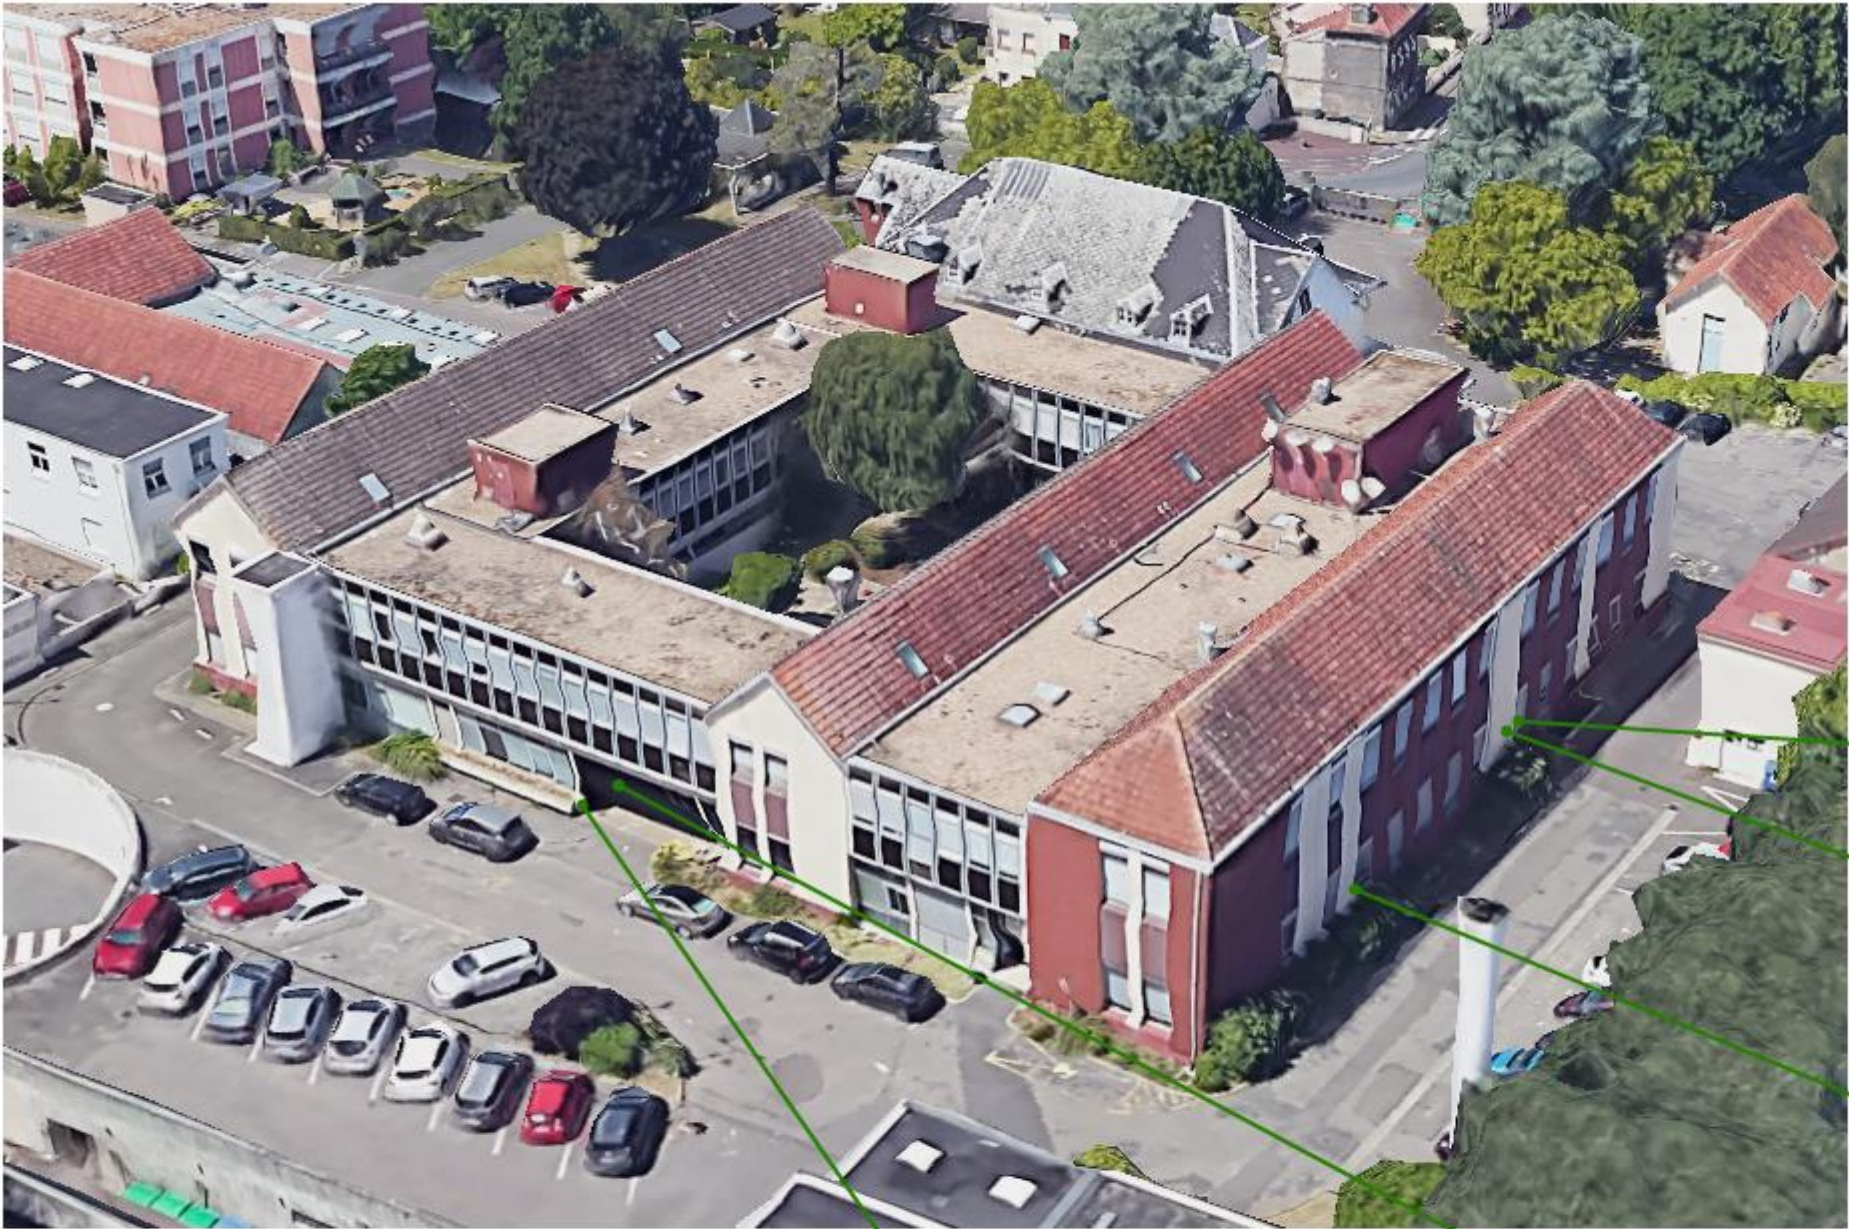
Façade  
Enduit ciment / P132:Non amianté

Façade  
Enduit ciment / P133:Non amianté

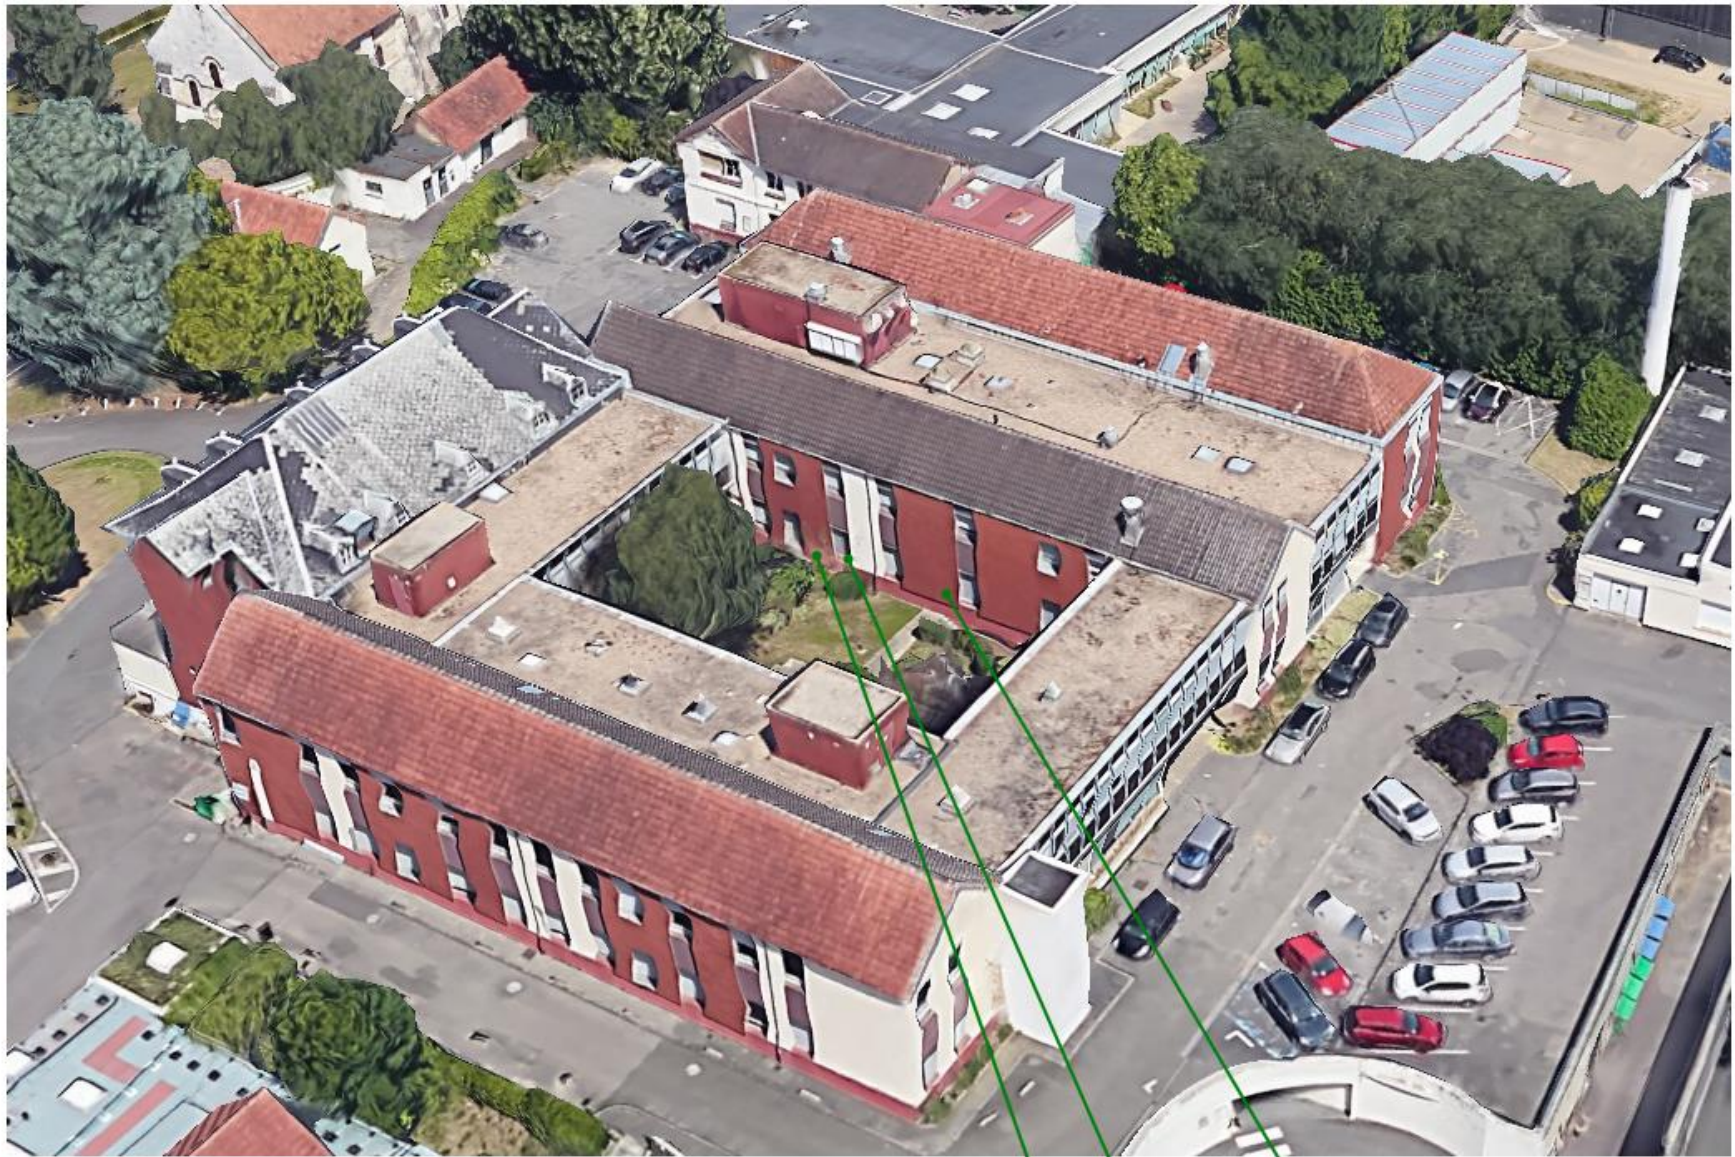
Façade  
Enduit ciment / P137:Non amianté

Façade  
Enduit ciment / P135:Non amianté

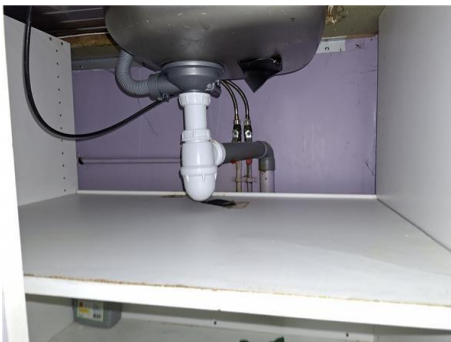
**PRELEVEMENT : P057**
**Emplacement**

| Référence Couche | PV analyse Amiante | Conclusion amiante |
|---|---|---|
| 001-COUCHE | AR-26-NM-051333-01 | Fibres d'amiante non détectées |
