# Pré-rapport de repérage amiante avant réalisation de travaux dans un immeuble bâti

Rapport N° : 29170731/S5/1/AM-RTV\_V1

Amiante Batiment DESAIX

Terrasses - Aile Nord

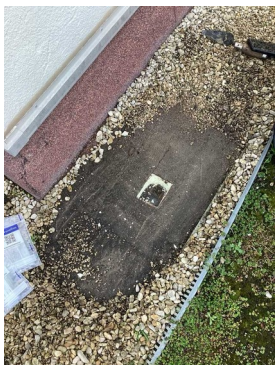
| P1 | ZPSO 1 | P2 | ZPSO 2 |

| Localisation | Ouvrage | Matériau / Produit | Aspect | Couleur | N° ZPSO | N° Prél. | N° Sond. | Critère de décision | Observation | Présence amiante |
|---|---|---|---|---|---|---|---|---|---|---|
| toiture terrasse -><br>Terrasse Aile Nord 1 | Etanchéité de toiture terrasse | Pare-vapeur | Bitumé | Noir | 1 | P1*<br>N | / | AN | / | Non |

| Etanchéité de toiture terrasse -> Pare-vapeur | | Etanchéité de toiture terrasse -> Ecrans de semi indépendance | |

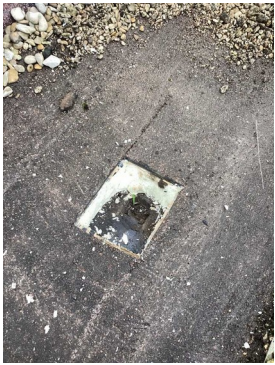
| Localisation | Ouvrage | Matériau / Produit | Aspect | Couleur | N° ZPSO | N° Prél. | N° Sond. | Critère de décision | Observation | Présence amiante |
|---|---|---|---|---|---|---|---|---|---|---|
| | Etanchéité de toiture terrasse | Ecrans de semi indépendance | Polyane | Blanc | 2 | P2*<br>N | / | AN | / | Non |

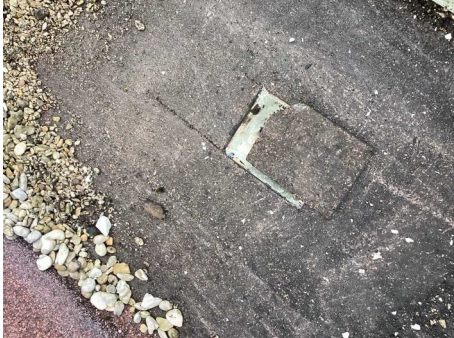
| P3 | ZPSO 3 | P4 | ZPSO 1 |

| Localisation | Ouvrage | Matériau / Produit | Aspect | Couleur | N° ZPSO | N° Prél. | N° Sond. | Critère de décision | Observation | Présence amiante |
|---|---|---|---|---|---|---|---|---|---|---|
| | Etanchéité de toiture terrasse | Revêtements bitumineux parties planes | Bande | Noir | 3 | P3*<br>N | / | AN | / | Non |

| Etanchéité de toiture terrasse -> Revêtements bitumineux parties planes | | Etanchéité de toiture terrasse -> Pare-vapeur | |

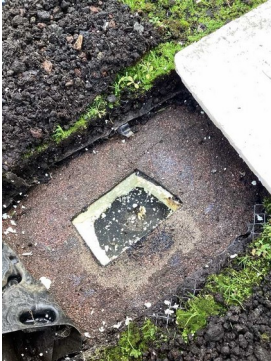
| Localisation | Ouvrage | Matériau / Produit | Aspect | Couleur | N° ZPSO | N° Prél. | N° Sond. | Critère de décision | Observation | Présence amiante |
|---|---|---|---|---|---|---|---|---|---|---|
| | Etanchéité de toiture terrasse | Pare-vapeur | Bitumé | Noir | 1 | P4<br>N | / | AN | / | Non |

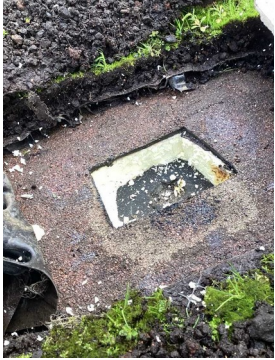
| P5 | ZPSO 2 | P6 | ZPSO 3 |

| Localisation | Ouvrage | Matériau / Produit | Aspect | Couleur | N° ZPSO | N° Prél. | N° Sond. | Critère de décision | Observation | Présence amiante |
|---|---|---|---|---|---|---|---|---|---|---|
| | Etanchéité de toiture terrasse | Ecrans de semi indépendance | Polyane | Blanc | 2 | P5<br>N | / | AN | / | Non |

| Etanchéité de toiture terrasse -> Ecrans de semi indépendance | | Etanchéité de toiture terrasse -> Revêtements bitumineux parties planes | |

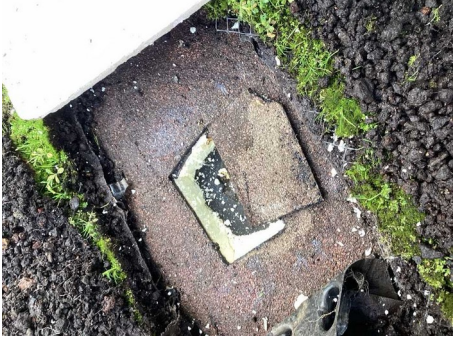
| Localisation | Ouvrage | Matériau / Produit | Aspect | Couleur | N° ZPSO | N° Prél. | N° Sond. | Critère de décision | Observation | Présence amiante |
|---|---|---|---|---|---|---|---|---|---|---|
| | Etanchéité de toiture terrasse | Revêtements bitumineux parties planes | Bande | Noir | 3 | P6<br>N | / | AN | / | Non |

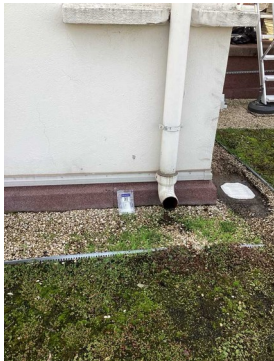
| P7 | ZPSO 5 |

| Localisation | Ouvrage | Matériau / Produit | Aspect | Couleur | N° ZPSO | N° Prél. | N° Sond. | Critère de décision | Observation | Présence amiante |
|---|---|---|---|---|---|---|---|---|---|---|
| toiture terrasse -> Terrasse Aile Nord 1 | Façades lourdes y compris poteaux | Enduits extérieurs projetés, lissés ou talochés, crépis extérieurs | Ciment, Peint | Gris | 5 | P7*<br>N | / | AN | / | Non |

| Façades lourdes y compris poteaux -> Enduits extérieurs projetés, lissés ou talochés, crépis extérieurs | |

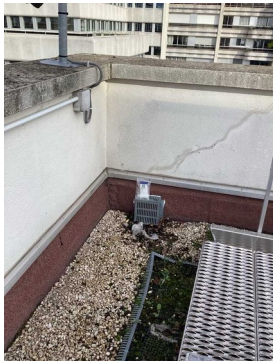
| P8 | ZPSO 5 |

| Localisation | Ouvrage | Matériau / Produit | Aspect | Couleur | N° ZPSO | N° Prél. | N° Sond. | Critère de décision | Observation | Présence amiante |
|---|---|---|---|---|---|---|---|---|---|---|
| | Façades lourdes y compris poteaux | Enduits extérieurs projetés, lissés ou talochés, crépis extérieurs | Ciment, Peint | Gris | 5 | P8<br>N | / | AN | / | Non |

| Façades lourdes y compris poteaux -> Enduits extérieurs projetés, lissés ou talochés, crépis extérieurs | |

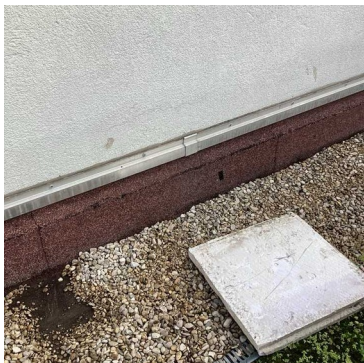
| P9 | ZPSO 4 |

| Localisation | Ouvrage | Matériau / Produit | Aspect | Couleur | N° ZPSO | N° Prél. | N° Sond. | Critère de décision | Observation | Présence amiante |
|---|---|---|---|---|---|---|---|---|---|---|
| | Etanchéité de toiture terrasse | Revêtements bitumineux relevés | Bande, Paxalu | Noir | 4 | P9*<br>N | / | AN | / | Non |

| Etanchéité de toiture terrasse -> Revêtements bitumineux relevés | |

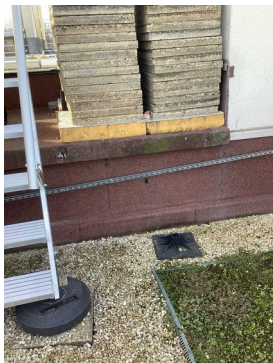
| P10 | ZPSO 4 |

| Localisation | Ouvrage | Matériau / Produit | Aspect | Couleur | N° ZPSO | N° Prél. | N° Sond. | Critère de décision | Observation | Présence amiante |
|---|---|---|---|---|---|---|---|---|---|---|
| | Etanchéité de toiture terrasse | Revêtements bitumineux relevés | Bande, Paxalu | Noir | 4 | P10<br>N | / | AN | / | Non |

| Etanchéité de toiture terrasse -> Revêtements bitumineux relevés | |

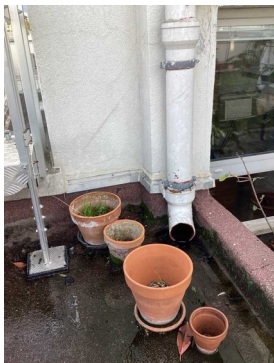
| P11 | ZPSO 6 |

| Localisation | Ouvrage | Matériau / Produit | Aspect | Couleur | N° ZPSO | N° Prél. | N° Sond. | Critère de décision | Observation | Présence amiante |
|---|---|---|---|---|---|---|---|---|---|---|
| | Menuiseries extérieures | Joints d'étanchéité | Mastic | Beige | 6 | P11*<br>N | / | AN | / | Non |

| Menuiseries extérieures -> Joints d'étanchéité | |

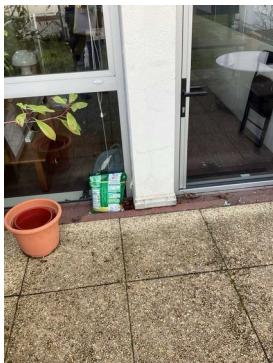
| P12 | ZPSO 6 |

| Localisation | Ouvrage | Matériau / Produit | Aspect | Couleur | N° ZPSO | N° Prél. | N° Sond. | Critère de décision | Observation | Présence amiante |
|---|---|---|---|---|---|---|---|---|---|---|
| | Menuiseries extérieures | Joints d'étanchéité | Mastic | Beige | 6 | P12<br>N | / | AN | / | Non |

| Menuiseries extérieures -> Joints d'étanchéité | |

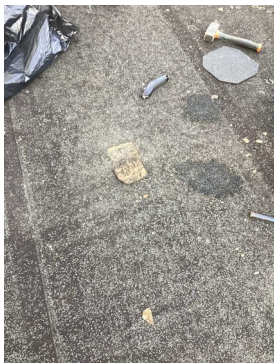
| P13 | ZPSO 7 |

| Localisation | Ouvrage | Matériau / Produit | Aspect | Couleur | N° ZPSO | N° Prél. | N° Sond. | Critère de décision | Observation | Présence amiante |
|---|---|---|---|---|---|---|---|---|---|---|
| toiture terrasse -> Terrasse Aile Nord 2 | Etanchéité de toiture terrasse | Complexes asphaltés | Bitumineux | Noir | 7 | P13*<br>N | / | AN | / | Non |

| Etanchéité de toiture terrasse -> Complexes asphaltés | |

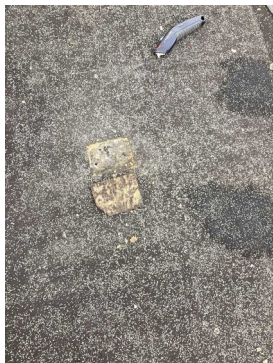
| P14 | ZPSO 8 |

| Localisation | Ouvrage | Matériau / Produit | Aspect | Couleur | N° ZPSO | N° Prél. | N° Sond. | Critère de décision | Observation | Présence amiante |
|---|---|---|---|---|---|---|---|---|---|---|
| | Etanchéité de toiture terrasse | Revêtements bitumineux parties planes | Bande | Noir | 8 | P14*<br>N | / | AN | / | Non |

| Etanchéité de toiture terrasse -> Revêtements bitumineux parties planes | |

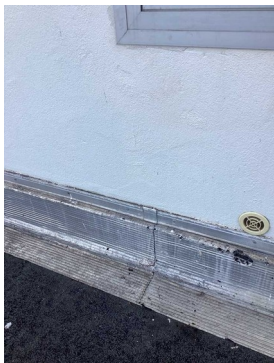
| P15 | ZPSO 9 |

| Localisation | Ouvrage | Matériau / Produit | Aspect | Couleur | N° ZPSO | N° Prél. | N° Sond. | Critère de décision | Observation | Présence amiante |
|---|---|---|---|---|---|---|---|---|---|---|
| | Menuiseries extérieures | Joints d'étanchéité | Mastic | Gris | 9 | P15*<br>N | / | AN | / | Non |

| Menuiseries extérieures -> Joints d'étanchéité | |

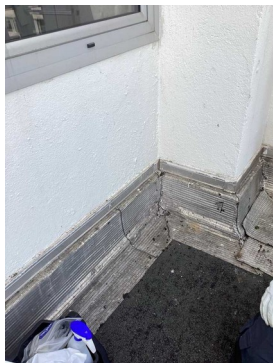
| P16 | ZPSO 10 |

| Localisation | Ouvrage | Matériau / Produit | Aspect | Couleur | N° ZPSO | N° Prél. | N° Sond. | Critère de décision | Observation | Présence amiante |
|---|---|---|---|---|---|---|---|---|---|---|
| | Etanchéité de toiture terrasse | Revêtements bitumineux relevés | Bande, Paxalu | Noir | 10 | P16*<br>N | / | AN | / | Non |

| Etanchéité de toiture terrasse -> Revêtements bitumineux relevés | |

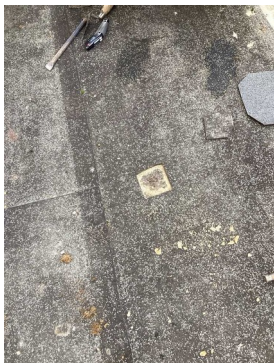
| P17 | ZPSO 7 |

| Localisation | Ouvrage | Matériau / Produit | Aspect | Couleur | N° ZPSO | N° Prél. | N° Sond. | Critère de décision | Observation | Présence amiante |
|---|---|---|---|---|---|---|---|---|---|---|
| | Etanchéité de toiture terrasse | Complexes asphaltés | Bitumineux | Noir | 7 | P17<br>N | / | AN | / | Non |

| Etanchéité de toiture terrasse -> Complexes asphaltés | |

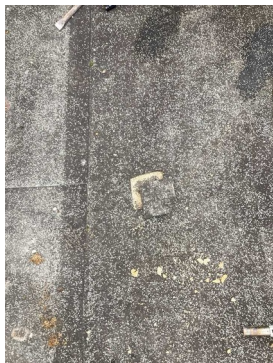
| P18 | ZPSO 8 |

| Localisation | Ouvrage | Matériau / Produit | Aspect | Couleur | N° ZPSO | N° Prél. | N° Sond. | Critère de décision | Observation | Présence amiante |
|---|---|---|---|---|---|---|---|---|---|---|
| | Etanchéité de toiture terrasse | Revêtements bitumineux parties planes | Bande | Noir | 8 | P18<br>N | / | AN | / | Non |

| Etanchéité de toiture terrasse -> Revêtements bitumineux parties planes | |

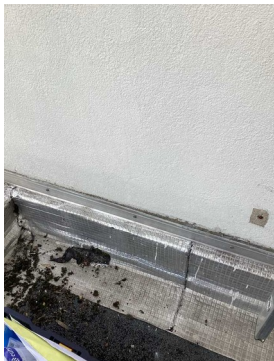
| P19 | ZPSO 9 |

| Localisation | Ouvrage | Matériau / Produit | Aspect | Couleur | N° ZPSO | N° Prél. | N° Sond. | Critère de décision | Observation | Présence amiante |
|---|---|---|---|---|---|---|---|---|---|---|
| | Menuiseries extérieures | Joints d'étanchéité | Mastic | Gris | 9 | P19<br>N | / | AN | / | Non |

| Menuiseries extérieures -> Joints d'étanchéité | |

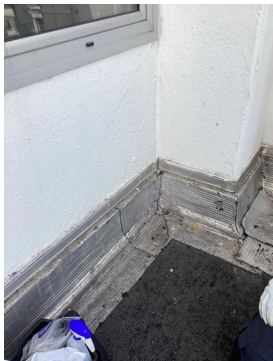
| P20 | ZPSO 10 |

| Localisation | Ouvrage | Matériau / Produit | Aspect | Couleur | N° ZPSO | N° Prél. | N° Sond. | Critère de décision | Observation | Présence amiante |
|---|---|---|---|---|---|---|---|---|---|---|
| | Etanchéité de toiture terrasse | Revêtements bitumineux relevés | Bande, Paxalu | Noir | 10 | P20<br>N | / | AN | / | Non |

| Etanchéité de toiture terrasse -> Revêtements bitumineux relevés | |

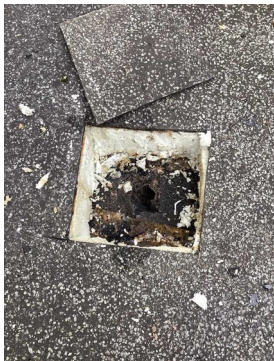
| P21 | ZPSO 11 |

| Etanchéité de toiture terrasse -> Pare-vapeur | |

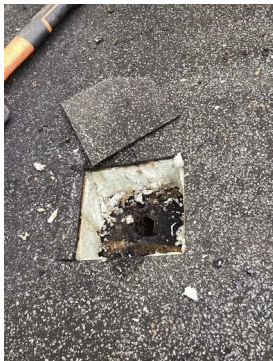
| P22 | ZPSO 12 |

| Localisation | Ouvrage | Matériau / Produit | Aspect | Couleur | N° ZPSO | N° Prél. | N° Sond. | Critère de décision | Observation | Présence amiante |
|---|---|---|---|---|---|---|---|---|---|---|
| | Etanchéité de toiture terrasse | Ecrans de semi indépendance | Polyane | Blanc | 12 | P22*<br>N | / | AN | / | Non |

| Etanchéité de toiture terrasse -> Ecrans de semi indépendance | |

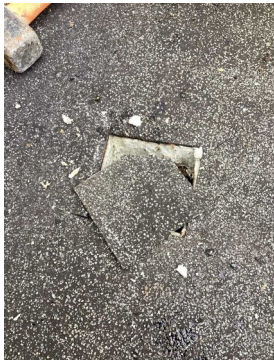
| P23 | ZPSO 13 |

| Etanchéité de toiture terrasse -> Revêtements bitumineux parties planes | |

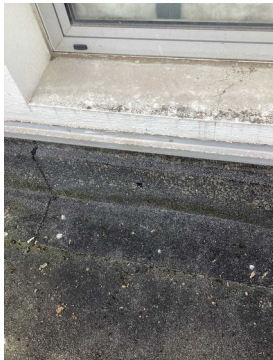
| P24 | ZPSO 14 |

| Etanchéité de toiture terrasse -> Revêtements bitumineux relevés | |

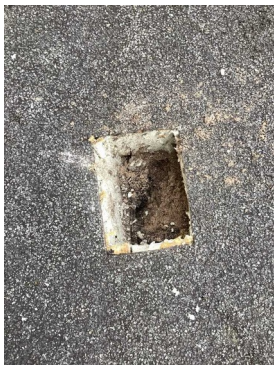
| P25 | ZPSO 11 |

| Etanchéité de toiture terrasse -> Pare-vapeur | |

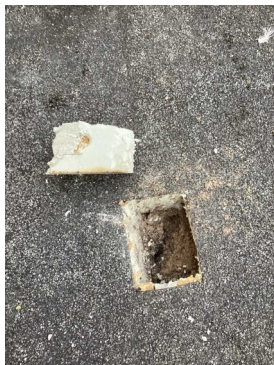
| P26 | ZPSO 12 |

| Etanchéité de toiture terrasse -> Ecrans de semi indépendance | |

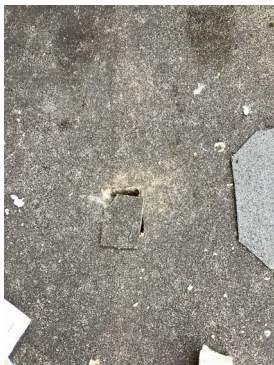
| P27 | ZPSO 13 |

| Etanchéité de toiture terrasse -> Revêtements bitumineux parties planes | |

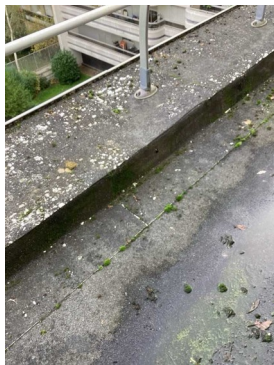
| P28 | ZPSO 14 |

| Etanchéité de toiture terrasse -> Revêtements bitumineux relevés | |

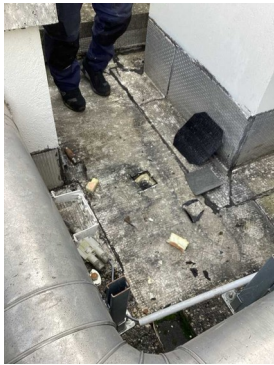
| P29 | ZPSO 11 |

| Etanchéité de toiture terrasse -> Pare-vapeur | |

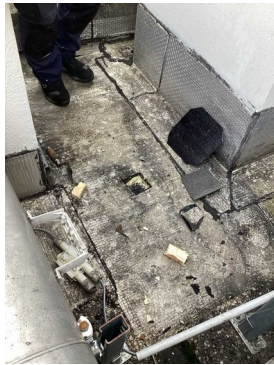
| P30 | ZPSO 12 |

| Etanchéité de toiture terrasse -> Ecrans de semi indépendance | |

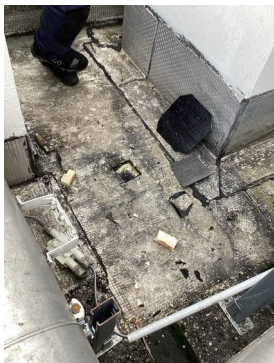
| P31 | ZPSO 13 |

| Etanchéité de toiture terrasse -> Revêtements bitumineux parties planes | |

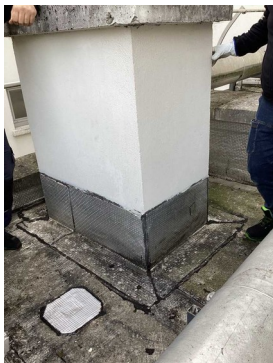
| P32 | ZPSO 14 |

| Etanchéité de toiture terrasse -> Revêtements bitumineux relevés | |

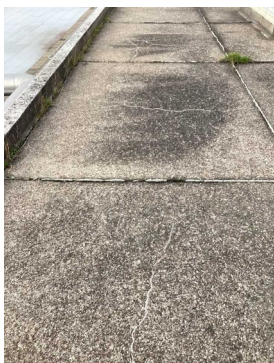
| P33 | ZPSO 15 |

| Localisation | Ouvrage | Matériau / Produit | Aspect | Couleur | N° ZPSO | N° Prél. | N° Sond. | Critère de décision | Observation | Présence amiante |
|---|---|---|---|---|---|---|---|---|---|---|
| toiture terrasse -> Terrasse 1 | Revêtements de sol | Joints de dilatation et d'assemblage | Bitumineux | Noir | 15 | P33*<br>N | / | AN | / | Non |

| Revêtements de sol -> Joints de dilatation et d'assemblage | |

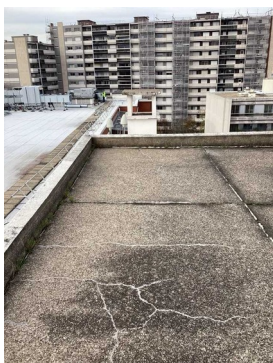
| P34 | ZPSO 15 |

| Localisation | Ouvrage | Matériau / Produit | Aspect | Couleur | N° ZPSO | N° Prél. | N° Sond. | Critère de décision | Observation | Présence amiante |
|---|---|---|---|---|---|---|---|---|---|---|
| | Revêtements de sol | Joints de dilatation et d'assemblage | Bitumineux | Noir | 15 | P34<br>N | / | AN | / | Non |

| Revêtements de sol -> Joints de dilatation et d'assemblage | |

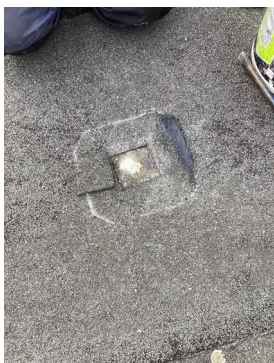
| P35 | ZPSO 18 |

| Localisation | Ouvrage | Matériau / Produit | Aspect | Couleur | N° ZPSO | N° Prél. | N° Sond. | Critère de décision | Observation | Présence amiante |
|---|---|---|---|---|---|---|---|---|---|---|
| toiture terrasse -> Terrasse escaliers secours | Etanchéité de toiture terrasse | Revêtements bitumineux parties planes | Bande | Noir | 18 | P35*<br>N | / | AN | / | Non |

| Etanchéité de toiture terrasse -> Revêtements bitumineux parties planes | |

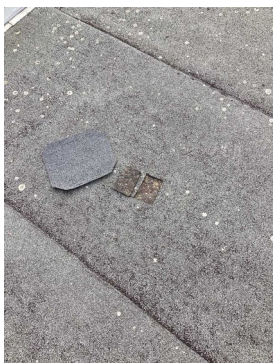
| P36 | ZPSO 18 |

| Localisation | Ouvrage | Matériau / Produit | Aspect | Couleur | N° ZPSO | N° Prél. | N° Sond. | Critère de décision | Observation | Présence amiante |
|---|---|---|---|---|---|---|---|---|---|---|
| | Etanchéité de toiture terrasse | Revêtements bitumineux parties planes | Bande | Noir | 18 | P36<br>N | / | AN | / | Non |

| Etanchéité de toiture terrasse -> Revêtements bitumineux parties planes | |

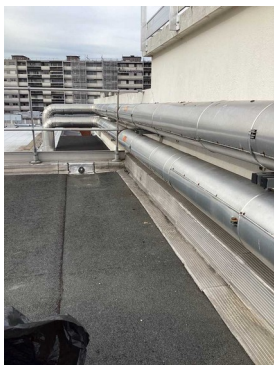
| P37 | ZPSO 17 |

| Localisation | Ouvrage | Matériau / Produit | Aspect | Couleur | N° ZPSO | N° Prél. | N° Sond. | Critère de décision | Observation | Présence amiante |
|---|---|---|---|---|---|---|---|---|---|---|
| | Etanchéité de toiture terrasse | Revêtements bitumineux relevés | Bande, Paxalu | Noir | 17 | P37*<br>N | / | AN | / | Non |

| Etanchéité de toiture terrasse -> Revêtements bitumineux relevés | |

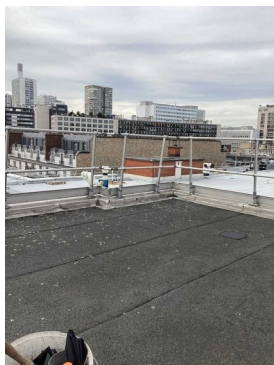
| P38 | ZPSO 17 |

| Localisation | Ouvrage | Matériau / Produit | Aspect | Couleur | N° ZPSO | N° Prél. | N° Sond. | Critère de décision | Observation | Présence amiante |
|---|---|---|---|---|---|---|---|---|---|---|
| | Etanchéité de toiture terrasse | Revêtements bitumineux relevés | Bande, Paxalu | Noir | 17 | P38<br>N | / | AN | / | Non |

| Etanchéité de toiture terrasse -> Revêtements bitumineux relevés | |
