# Pré-rapport de repérage amiante avant réalisation de travaux dans un immeuble bâti

Rapport N° : 29170731/S5/1/AM-RTV\_V1

Amiante Batiment DESAIX

Terrasses - Aile Sud

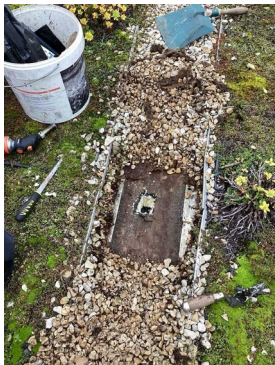
| P84 | ZPSO 37 | P85 | ZPSO 38 |

| Localisation | Ouvrage | Matériau / Produit | Aspect | Couleur | N° ZPSO | N° Prél. | N° Sond. | Critère de décision | Observation | Présence amiante |
|---|---|---|---|---|---|---|---|---|---|---|
| toiture terrasse -><br>Terrasse Aile sud 1 | Etanchéité de toiture terrasse | Pare-vapeur | Bitumé | Noir | 37 | P84*<br>N | / | AN | / | Non |

| Etanchéité de toiture terrasse -> Pare-vapeur | | Etanchéité de toiture terrasse -> Ecrans de semi indépendance | |

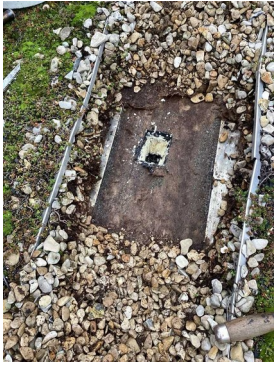
| Localisation | Ouvrage | Matériau / Produit | Aspect | Couleur | N° ZPSO | N° Prél. | N° Sond. | Critère de décision | Observation | Présence amiante |
|---|---|---|---|---|---|---|---|---|---|---|
| | Etanchéité de toiture terrasse | Ecrans de semi indépendance | Polyane | Blanc | 38 | P85*<br>N | / | AN | / | Non |

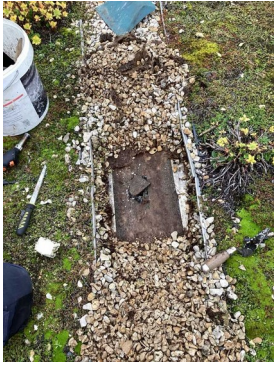
| P86 | ZPSO 39 | P87 | ZPSO 41 |

| Localisation | Ouvrage | Matériau / Produit | Aspect | Couleur | N° ZPSO | N° Prél. | N° Sond. | Critère de décision | Observation | Présence amiante |
|---|---|---|---|---|---|---|---|---|---|---|
| | Etanchéité de toiture terrasse | Revêtements bitumineux parties planes | Bande | Noir | 39 | P86*<br>N | / | AN | / | Non |

| Etanchéité de toiture terrasse -> Revêtements bitumineux parties planes | | Façades lourdes y compris poteaux -> Enduits extérieurs projetés, lissés ou talochés, crépis extérieurs | |

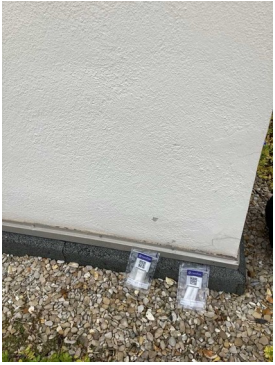
| Localisation | Ouvrage | Matériau / Produit | Aspect | Couleur | N° ZPSO | N° Prél. | N° Sond. | Critère de décision | Observation | Présence amiante |
|---|---|---|---|---|---|---|---|---|---|---|
| | Façades lourdes y compris poteaux | Enduits extérieurs projetés, lissés ou talochés, crépis extérieurs | Ciment, Peint | Gris | 41 | P87* N | / | AN | / | Non |

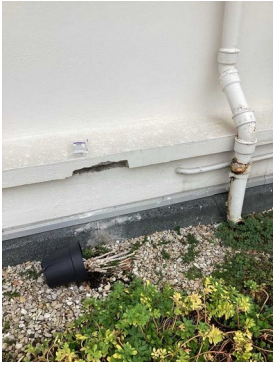
| P88 | ZPSO 42 | P89 | ZPSO 41 |

| Localisation | Ouvrage | Matériau / Produit | Aspect | Couleur | N° ZPSO | N° Prél. | N° Sond. | Critère de décision | Observation | Présence amiante |
|---|---|---|---|---|---|---|---|---|---|---|
| | Façades lourdes y compris poteaux | Enduits extérieurs projetés, lissés ou talochés, crépis extérieurs | Ciment, Peint | Gris | 41 | P89 N | / | AN | / | Non |

| Menuiseries extérieures -> Joints d'étanchéité | | Façades lourdes y compris poteaux -> Enduits extérieurs projetés, lissés ou talochés, crépis extérieurs | |

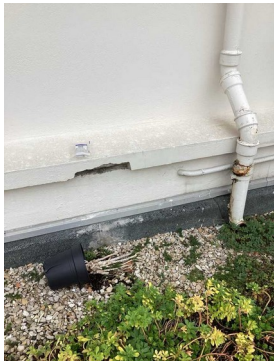
| P90 | ZPSO 42 |

| Localisation | Ouvrage | Matériau / Produit | Aspect | Couleur | N° ZPSO | N° Prél. | N° Sond. | Critère de décision | Observation | Présence amiante |
|---|---|---|---|---|---|---|---|---|---|---|
| | Menuiseries extérieures | Joints d'étanchéité | Mastic | Gris | 42 | P90 N | / | AN | / | Non |

| P90 | ZPSO 42 |
|---|---|
| Menuiseries extérieures -> Joints d'étanchéité | |

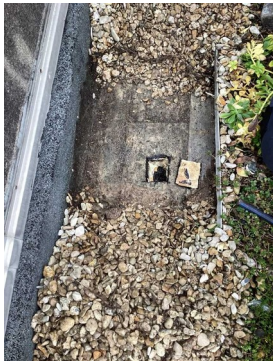
| P91 | ZPSO 37 |

| Localisation | Ouvrage | Matériau / Produit | Aspect | Couleur | N° ZPSO | N° Prél. | N° Sond. | Critère de décision | Observation | Présence amiante |
|---|---|---|---|---|---|---|---|---|---|---|
| | Etanchéité de toiture terrasse | Pare-vapeur | Bitumé | Noir | 37 | P91<br>N | / | AN | / | Non |

| P91 | ZPSO 37 |
|---|---|
| Etanchéité de toiture terrasse -> Pare-vapeur | |

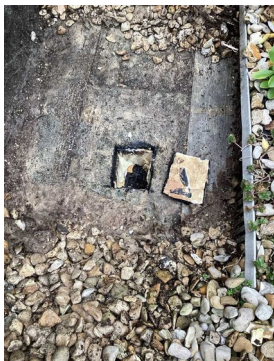
| P92 | ZPSO 38 |

| Localisation | Ouvrage | Matériau / Produit | Aspect | Couleur | N° ZPSO | N° Prél. | N° Sond. | Critère de décision | Observation | Présence amiante |
|---|---|---|---|---|---|---|---|---|---|---|
| | Etanchéité de toiture terrasse | Ecrans de semi indépendance | Polyane | Blanc | 38 | P92<br>N | / | AN | / | Non |

| P92 | ZPSO 38 |
|---|---|
| Etanchéité de toiture terrasse -> Ecrans de semi indépendance | |

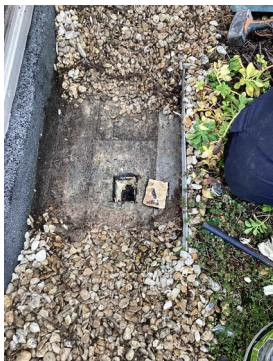
| P93 | ZPSO 39 |

| Localisation | Ouvrage | Matériau / Produit | Aspect | Couleur | N° ZPSO | N° Prél. | N° Sond. | Critère de décision | Observation | Présence amiante |
|---|---|---|---|---|---|---|---|---|---|---|
| | Etanchéité de toiture terrasse | Revêtements bitumineux parties planes | Bande | Noir | 39 | P93<br>N | / | AN | / | Non |

| P93 | ZPSO 39 |
|---|---|
| Etanchéité de toiture terrasse -> Revêtements bitumineux parties planes | |

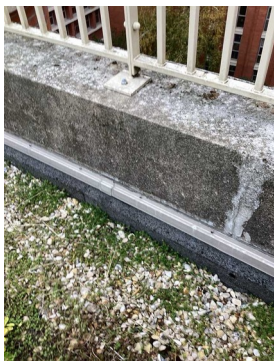
| P94 | ZPSO 40 |

| Localisation | Ouvrage | Matériau / Produit | Aspect | Couleur | N° ZPSO | N° Prél. | N° Sond. | Critère de décision | Observation | Présence amiante |
|---|---|---|---|---|---|---|---|---|---|---|
| | Etanchéité de toiture terrasse | Revêtements bitumineux relevés | Bande, Paxalu | Noir | 40 | P94*<br>N | / | AN | / | Non |

| P94 | ZPSO 40 |
|---|---|
| Etanchéité de toiture terrasse -> Revêtements bitumineux relevés | |

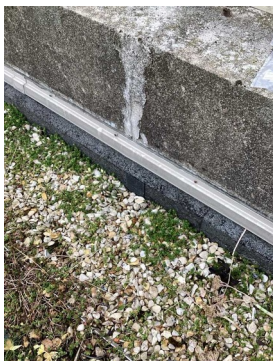
| P95 | ZPSO 40 |

| Localisation | Ouvrage | Matériau / Produit | Aspect | Couleur | N° ZPSO | N° Prél. | N° Sond. | Critère de décision | Observation | Présence amiante |
|---|---|---|---|---|---|---|---|---|---|---|
| toiture terrasse -> Terrasse Aile sud 1 | Etanchéité de toiture terrasse | Revêtements bitumineux relevés | Bande, Paxalu | Noir | 40 | P95 N | / | AN | / | Non |

| P95 | ZPSO 40 |
|---|---|
| Etanchéité de toiture terrasse -> Revêtements bitumineux relevés | |

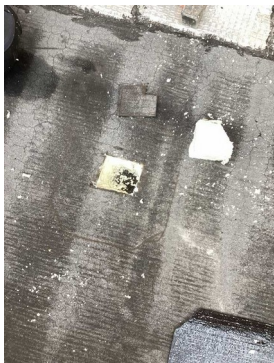
| P96 | ZPSO 43 |

| Localisation | Ouvrage | Matériau / Produit | Aspect | Couleur | N° ZPSO | N° Prél. | N° Sond. | Critère de décision | Observation | Présence amiante |
|---|---|---|---|---|---|---|---|---|---|---|
| toiture terrasse -> Terrasse Aile sud 2 | Etanchéité de toiture terrasse | Pare-vapeur | Bitumé | Noir | 43 | P96* N | / | AN | / | Non |

| Etanchéité de toiture terrasse -> Pare-vapeur | |

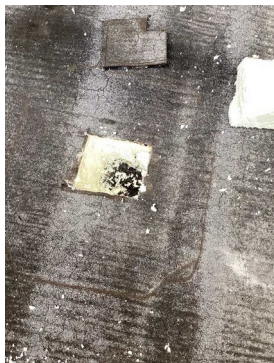
| P97 | ZPSO 44 |

| Localisation | Ouvrage | Matériau / Produit | Aspect | Couleur | N° ZPSO | N° Prél. | N° Sond. | Critère de décision | Observation | Présence amiante |
|---|---|---|---|---|---|---|---|---|---|---|
| | Etanchéité de toiture terrasse | Ecrans de semi indépendance | Polyane | Blanc | 44 | P97* N | / | AN | / | Non |

| Etanchéité de toiture terrasse -> Ecrans de semi indépendance | |

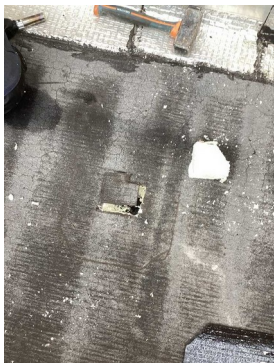
| P98 | ZPSO 45 |

| Localisation | Ouvrage | Matériau / Produit | Aspect | Couleur | N° ZPSO | N° Prél. | N° Sond. | Critère de décision | Observation | Présence amiante |
|---|---|---|---|---|---|---|---|---|---|---|
| | Etanchéité de toiture terrasse | Revêtements bitumineux parties planes | Bande | Noir | 45 | P98* N | / | AN | / | Non |

| Etanchéité de toiture terrasse -> Revêtements bitumineux parties planes | |

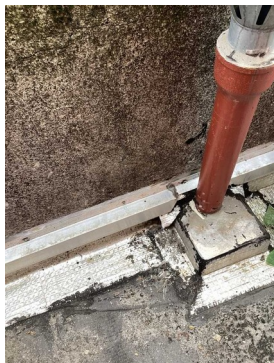
| P99 | ZPSO 46 |

| Localisation | Ouvrage | Matériau / Produit | Aspect | Couleur | N° ZPSO | N° Prél. | N° Sond. | Critère de décision | Observation | Présence amiante |
|---|---|---|---|---|---|---|---|---|---|---|
| | Menuiseries extérieures | Joints d'étanchéité | Mastic | Beige | 46 | P99* N | / | AN | / | Non |

| Menuiseries extérieures -> Joints d'étanchéité | |

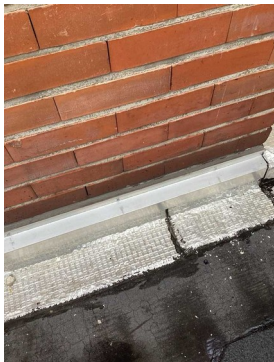
| P100 | ZPSO 46 |

| Localisation | Ouvrage | Matériau / Produit | Aspect | Couleur | N° ZPSO | N° Prél. | N° Sond. | Critère de décision | Observation | Présence amiante |
|---|---|---|---|---|---|---|---|---|---|---|
| | Menuiseries extérieures | Joints d'étanchéité | Mastic | Beige | 46 | P100 N | / | AN | / | Non |

| Menuiseries extérieures -> Joints d'étanchéité | |

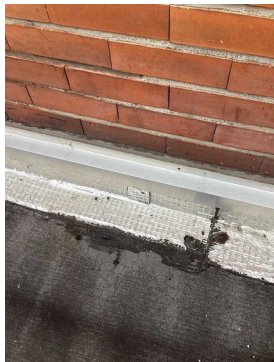
| P101 | ZPSO 47 |

| Localisation | Ouvrage | Matériau / Produit | Aspect | Couleur | N° ZPSO | N° Prél. | N° Sond. | Critère de décision | Observation | Présence amiante |
|---|---|---|---|---|---|---|---|---|---|---|
| | Etanchéité de toiture terrasse | Revêtements bitumineux relevés | Bande, Paxalu | Noir | 47 | P101* N | / | AN | / | Non |

| Etanchéité de toiture terrasse -> Revêtements bitumineux relevés | |

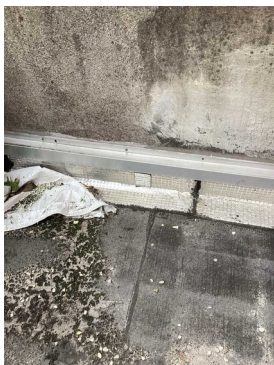
| P102 | ZPSO 47 |

| Localisation | Ouvrage | Matériau / Produit | Aspect | Couleur | N° ZPSO | N° Prél. | N° Sond. | Critère de décision | Observation | Présence amiante |
|---|---|---|---|---|---|---|---|---|---|---|
| | Etanchéité de toiture terrasse | Revêtements bitumineux relevés | Bande, Paxalu | Noir | 47 | P102 N | / | AN | / | Non |

| Etanchéité de toiture terrasse -> Revêtements bitumineux relevés | |
