# Rapport de repérage amiante avant réalisation de travaux dans un immeuble bâti

**Rapport N° :** 29170731/S5/1/AM-RTV\_V1**Rédigé le :** 12/12/2025**Référence au programme de travaux :**  
email - réalisé le 03/10/2025 par Alix Thomas

**Amiante Batiment DESAIX**

**Terrasses - DESAIX**

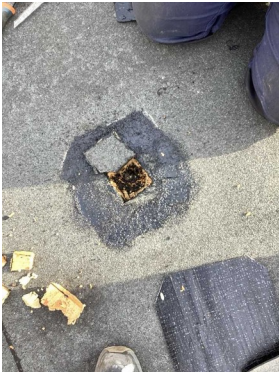
| <b>P67</b> | <b>ZPSO 31</b> |

| Localisation | Ouvrage | Matériau / Produit | Aspect | Couleur | N° ZPSO | N° Prél. | N° Sond. | Critère de décision | Observation | Présence amiante |
|---|---|---|---|---|---|---|---|---|---|---|
| toiture terrasse -> Terrasse Desaix 1 | Etanchéité de toiture terrasse | Pare-vapeur | Bitumé | Noir | 31 | P67*<br>N | / | AN | / | Non |

| Etanchéité de toiture terrasse -> Pare-vapeur | |

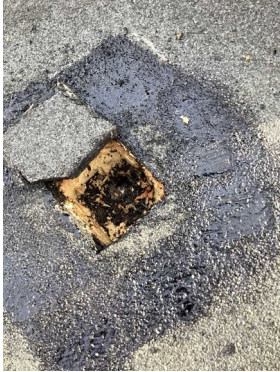
| <b>P68</b> | <b>ZPSO 32</b> |

| Localisation | Ouvrage | Matériau / Produit | Aspect | Couleur | N° ZPSO | N° Prél. | N° Sond. | Critère de décision | Observation | Présence amiante |
|---|---|---|---|---|---|---|---|---|---|---|
| | Etanchéité de toiture terrasse | Ecrans de semi indépendance | Polyane | Blanc | 32 | P68*<br>N | / | AN | / | Non |

| Etanchéité de toiture terrasse -> Ecrans de semi indépendance | |

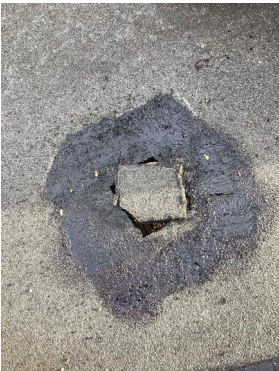
| <b>P69</b> | <b>ZPSO 33</b> |

| Localisation | Ouvrage | Matériau / Produit | Aspect | Couleur | N° ZPSO | N° Prél. | N° Sond. | Critère de décision | Observation | Présence amiante |
|---|---|---|---|---|---|---|---|---|---|---|
| | Etanchéité de toiture terrasse | Revêtements bitumineux parties planes | Bande | Noir | 33 | P69*<br>N | / | AN | / | Non |

| Etanchéité de toiture terrasse -> Revêtements bitumineux parties planes | |

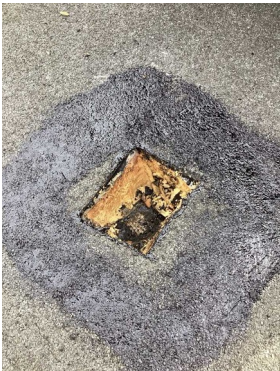
| <b>P70</b> | <b>ZPSO 31</b> |

Une ou plusieurs analyses de prélèvements révèlent la présence de traces d'amiante, d'amiante résiduel ou de contamination de produits ou matériaux.

| Traces d'amiante, amiante résiduel, contamination par de l'amiante | | | | |
|---|---|---|---|---|
| 70 | toiture terrasse -<br>> Terrasse<br>Desaix 1 | Etanchéité de toiture terrasse | Pare-vapeur | Bitumé Noir |

| Localisation | Ouvrage | Matériau / Produit | Aspect | Couleur | N° ZPSO | N° Prél. | N° Sond. | Critère de décision | Observation | Présence amiante |
|---|---|---|---|---|---|---|---|---|---|---|
| | Etanchéité de toiture terrasse | Pare-vapeur | Bitumé | Noir | 31 | P70 P | / | AN | Pollution par de l'amiante, cf parag. 'Traces, résidus, contaminations par de l'amiante' du chapitre 2.<br>/ | Pollution |

| Etanchéité de toiture terrasse -> Pare-vapeur | |

En cas de travaux, y compris de retrait sur ces matériaux et produits, la réglementation applicable est celle qui s'applique « Aux interventions sur des matériaux, des équipements, des matériels ou des articles susceptibles de provoquer l'émission de fibres d'amiante » (2° alinéa de l'article R4412-94 du Code du Travail).

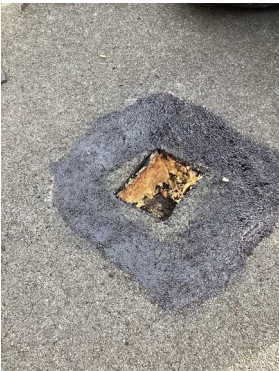
| <b>P71</b> | <b>ZPSO 32</b> |

| Localisation | Ouvrage | Matériau / Produit | Aspect | Couleur | N° ZPSO | N° Prél. | N° Sond. | Critère de décision | Observation | Présence amiante |
|---|---|---|---|---|---|---|---|---|---|---|
| | Etanchéité de toiture terrasse | Ecrans de semi indépendance | Polyane | Blanc | 32 | P71<br>N | / | AN | / | Non |

| Etanchéité de toiture terrasse -> Ecrans de semi indépendance | |

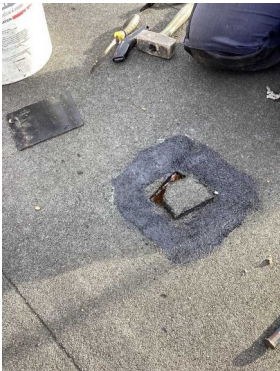
| <b>P72</b> | <b>ZPSO 33</b> |

| Localisation | Ouvrage | Matériau / Produit | Aspect | Couleur | N° ZPSO | N° Prél. | N° Sond. | Critère de décision | Observation | Présence amiante |
|---|---|---|---|---|---|---|---|---|---|---|
| | Etanchéité de toiture terrasse | Revêtements bitumineux parties planes | Bande | Noir | 33 | P72<br>N | / | AN | / | Non |

| Etanchéité de toiture terrasse -> Revêtements bitumineux parties planes | |

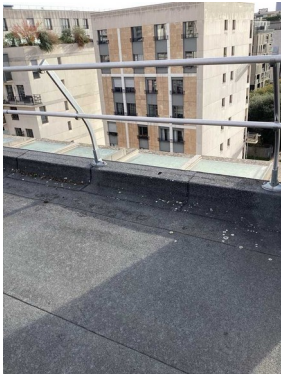
| P73 | ZPSO 34 |

| Localisation | Ouvrage | Matériau / Produit | Aspect | Couleur | N° ZPSO | N° Prél. | N° Sond. | Critère de décision | Observation | Présence amiante |
|---|---|---|---|---|---|---|---|---|---|---|
| | Etanchéité de toiture terrasse | Revêtements bitumineux relevés | Bande, Paxalu | Noir | 34 | P73*<br>N | / | AN | / | Non |

| Etanchéité de toiture terrasse -> Revêtements bitumineux relevés | |

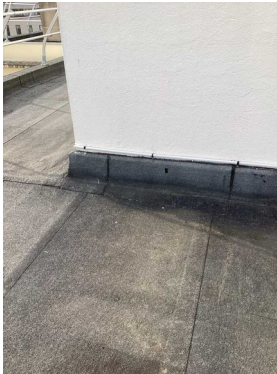
| P74 | ZPSO 34 |

| Localisation | Ouvrage | Matériau / Produit | Aspect | Couleur | N° ZPSO | N° Prél. | N° Sond. | Critère de décision | Observation | Présence amiante |
|---|---|---|---|---|---|---|---|---|---|---|
| | Etanchéité de toiture terrasse | Revêtements bitumineux relevés | Bande, Paxalu | Noir | 34 | P74<br>N | / | AN | / | Non |

| Etanchéité de toiture terrasse -> Revêtements bitumineux relevés | |

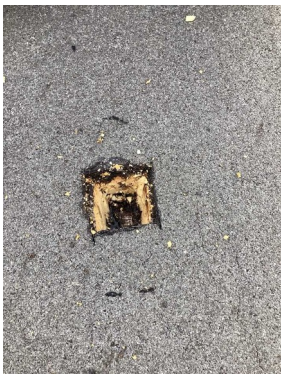
| P75 | ZPSO 31 |

| Localisation | Ouvrage | Matériau / Produit | Aspect | Couleur | N° ZPSO | N° Prél. | N° Sond. | Critère de décision | Observation | Présence amiante |
|---|---|---|---|---|---|---|---|---|---|---|
| | Etanchéité de toiture terrasse | Pare-vapeur | Bitumé | Noir | 31 | P75<br>N | / | AN | / | Non |

| Etanchéité de toiture terrasse -> Pare-vapeur | |

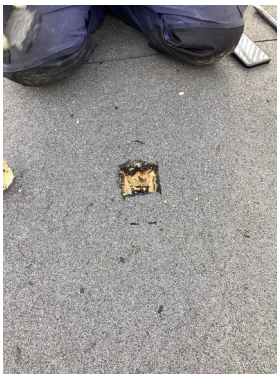
| P76 | ZPSO 32 |

| Localisation | Ouvrage | Matériau / Produit | Aspect | Couleur | N° ZPSO | N° Prél. | N° Sond. | Critère de décision | Observation | Présence amiante |
|---|---|---|---|---|---|---|---|---|---|---|
| toiture terrasse -> Terrasse Desaix 1 | Etanchéité de toiture terrasse | Ecrans de semi indépendance | Polyane | Blanc | 32 | P76 N | / | AN | / | Non |

| Etanchéité de toiture terrasse -> Ecrans de semi indépendance | |

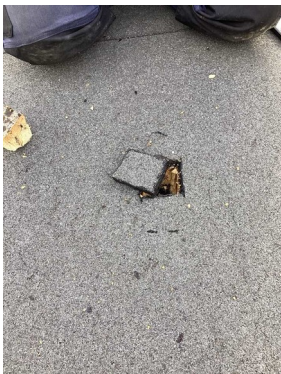
| P77 | ZPSO 33 |

| Localisation | Ouvrage | Matériau / Produit | Aspect | Couleur | N° ZPSO | N° Prél. | N° Sond. | Critère de décision | Observation | Présence amiante |
|---|---|---|---|---|---|---|---|---|---|---|
| | Etanchéité de toiture terrasse | Revêtements bitumineux parties planes | Bande | Noir | 33 | P77 N | / | AN | / | Non |

| Etanchéité de toiture terrasse -> Revêtements bitumineux parties planes | |

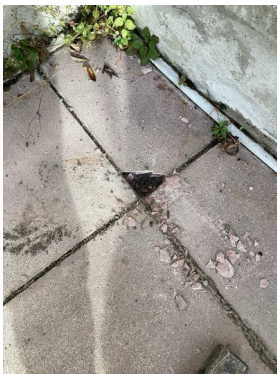
| P78 | ZPSO 35 |

| Localisation | Ouvrage | Matériau / Produit | Aspect | Couleur | N° ZPSO | N° Prél. | N° Sond. | Critère de décision | Observation | Présence amiante |
|---|---|---|---|---|---|---|---|---|---|---|
| toiture terrasse -> Terrasse Desaix 2 | Revêtements de sol | Colles de carrelage | Ciment | Gris | 35 | P78* N | / | AN | / | Non |
| | Revêtements de sol | Joints de carrelage | Ciment | Gris | 35 | P78* N | / | AN | / | Non |

| Revêtements de sol -> Colles de carrelage Joints de carrelage | |

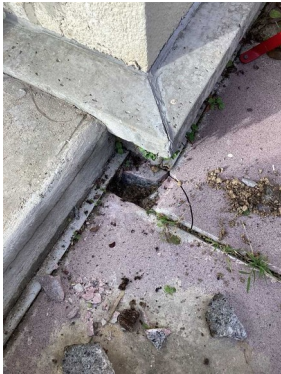
| P79 | ZPSO 35 |

| Localisation | Ouvrage | Matériau / Produit | Aspect | Couleur | N° ZPSO | N° Prél. | N° Sond. | Critère de décision | Observation | Présence amiante |
|---|---|---|---|---|---|---|---|---|---|---|
| | Revêtements de sol | Colles de carrelage | Ciment | Gris | 35 | P79 N | / | AN | / | Non |
| | Revêtements de sol | Joints de carrelage | Ciment | Gris | 35 | P79 N | / | AN | / | Non |

| Revêtements de sol -> Colles de carrelage Joints de carrelage | |

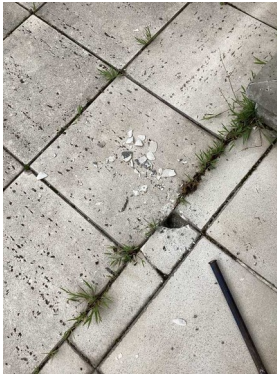
| P80 | ZPSO 35 |

| Localisation | Ouvrage | Matériau / Produit | Aspect | Couleur | N° ZPSO | N° Prél. | N° Sond. | Critère de décision | Observation | Présence amiante |
|---|---|---|---|---|---|---|---|---|---|---|
| | Revêtements de sol | Colles de carrelage | Ciment | Gris | 35 | P80 N | / | AN | / | Non |
| | Revêtements de sol | Joints de carrelage | Ciment | Gris | 35 | P80 N | / | AN | / | Non |

| Revêtements de sol -> Colles de carrelage Joints de carrelage | |

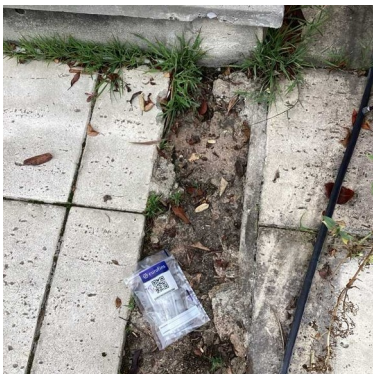
| P81 | ZPSO 35 |

| Localisation | Ouvrage | Matériau / Produit | Aspect | Couleur | N° ZPSO | N° Prél. | N° Sond. | Critère de décision | Observation | Présence amiante |
|---|---|---|---|---|---|---|---|---|---|---|
| | Revêtements de sol | Colles de carrelage | Ciment | Gris | 35 | P81 N | / | AN | / | Non |
| | Revêtements de sol | Joints de carrelage | Ciment | Gris | 35 | P81 N | / | AN | / | Non |

| Revêtements de sol -> Colles de carrelage Joints de carrelage | |

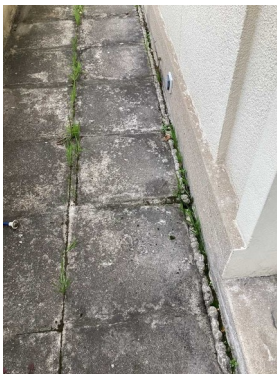
| P82 | ZPSO 36 |

| Localisation | Ouvrage | Matériau / Produit | Aspect | Couleur | N° ZPSO | N° Prél. | N° Sond. | Critère de décision | Observation | Présence amiante |
|---|---|---|---|---|---|---|---|---|---|---|
| toiture terrasse -> Terrasse Desaix 3 | Revêtements de sol | Joints de dilatation et d'assemblage | Bitumineux | Noir | 36 | P82* N | / | AN | / | Non |

| Revêtements de sol -> Joints de dilatation et d'assemblage | |

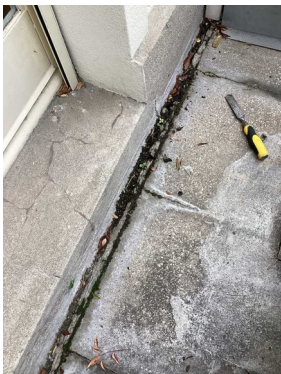
| P83 | ZPSO 36 |

| Localisation | Ouvrage | Matériau / Produit | Aspect | Couleur | N° ZPSO | N° Prél. | N° Sond. | Critère de décision | Observation | Présence amiante |
|---|---|---|---|---|---|---|---|---|---|---|
| | Revêtements de sol | Joints de dilatation et d'assemblage | Bitumineux | Noir | 36 | P83 N | / | AN | / | Non |

| Revêtements de sol -> Joints de dilatation et d'assemblage | |
